## 1. SISSEJUHATUS KOOS LÜHIKESE AJALOOLISE ÜLEVAATEGA

Sikassaare mõisa peahoone asub Saare maakonnas, Kaarma vallas, Sikassaare külas. Endine mõisasüda jääb Kuressaarest u 2 km põhja poole. Mõisa juurde viib linnast Pikk tänav. Peahoone paikneb ligikaudu ida-lääne suunaliselt, esifassaadiga lõuna suunas. Hoone mõõdud: pikkus 29,55 m, laius 13,03 m.

19. saj lõpus rajatud mõisa peahoone on säilinud suhteliselt autentsel kujul. Hoone on arhitektuurimälestisena kaitse all (reg. nr. 20816). Selle lähiumbruses on lisaks kultuurimälestistena riikliku kaitse all järgmised ehitised ja objektid: kelder (reg. nr. 20823), seplikoda (reg. nr. 20822), ait (reg. nr. 20821), pargimonument (reg. nr. 20820) ja park (reg. nr. 20819). Lisaks on eraldi kaitse all kaks mõisa vanast peahoonest pärinevat treppi kaunistavat dolomiidist lõvifiguuri (reg. nr. 20818 ja 20817).

**Käesolev väärtuslike tarindite ja detailide inventeerimine on koostatud eesmärgiga fikseerida ajaloolise hoone juures säilitamisele kuuluv substants.**

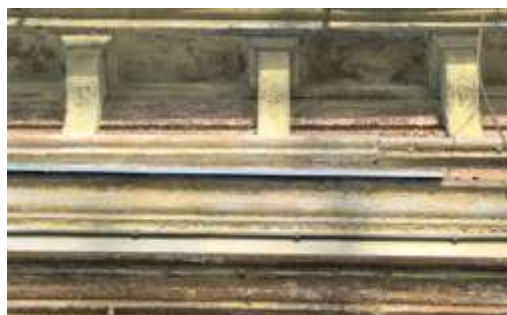
8. Puitkarniis.

Katusekandmiku olukord on hea. Katusekate on täielikult **amortiseerunud/avariline**. Avariilised on ka katusest väljuvad vintskapid. Puitkarniise katavad osaliselt roostetanud plekid, osa neist on uuendatud. Uue sadevetesüsteemi seisukord on hea.

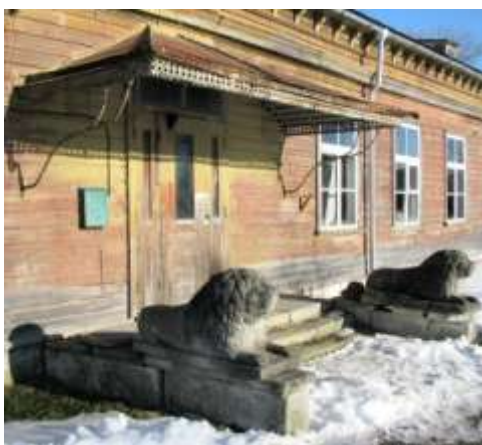
9. Peasissepääs lõunafassaadil.

S-fassaadi paekiviplokkidest trepp (vt foto 9) ja N-fassaadi verandatrepp on ära vajunud, kohati kivid mõranenud. O-fassaadi betoontrepi seisukord on hea.

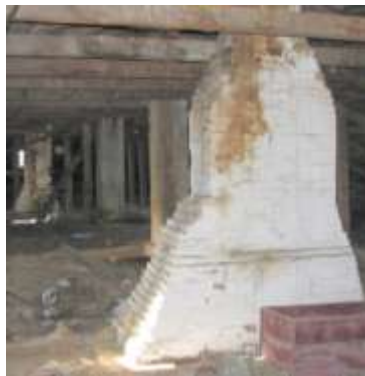
Korstnjalad on suuremal või vähemal määral pigitunud ning nende seisukord vajab spetsialisti poolset hinnangut. Korstnapitside seisukord tundub visuaalsel vaatlusel olevat rahuldav.

10. Korstnjalad.

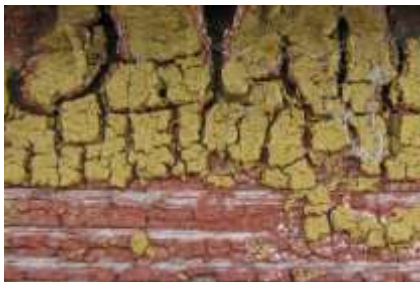
Välisseinte seisukord tundub visuaalsel vaatlusel olevat hea. Laudvoodri seisukord on rahuldav. Viimistluskihid irduvad. S-fassaadil vasakult 3., 5. ja 6. aknal puudub profileeritud veelaud. O-fassaadil sokli kohal paiknev veelaud osaliselt pehastunud, akna veelaud puudub. N-fassaadil puudub O-pool soklit kattev veelaud. W-fassaadil vahekarniis kahjustunud (1 laud puudub), soklit kattev veelaud puudub osaliselt.

11. Viimistluskihid laudvoodril.

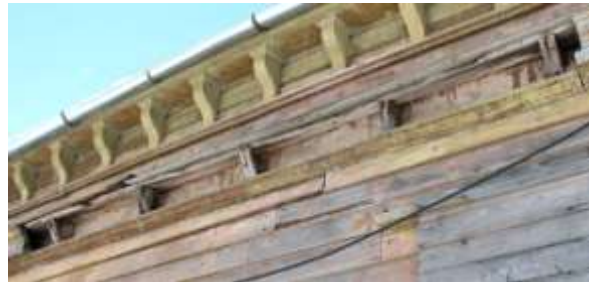
12. Kahjustunud vahekarniis.

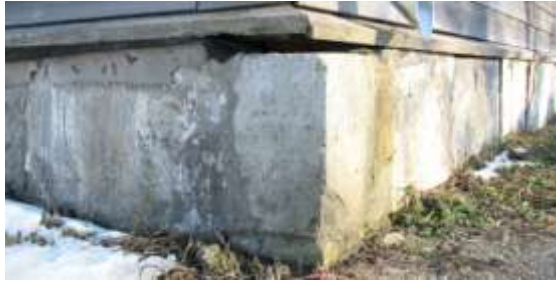
- ❖ **Vundamendi ja sokli** seisukord on rahuldav.

13. Sokkel.

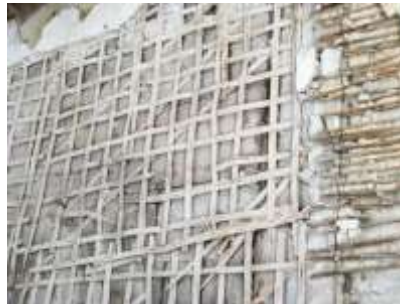
- ❖ **Siseseinte** seisukord on rahuldav. Esineb krohvi kohatist irdumist.

14. Rõhtpalkkonstruktsioonis  
sisesein krohvimattidega.

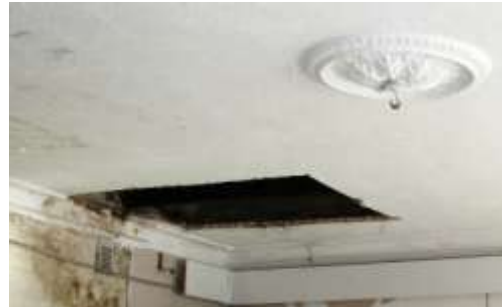
- ❖ **Vahelagede** seisukord varieerub rahuldavast halvani. Läbisadude tõttu esineb kohatise krohivaringuid. Ruum nr 14 (vt lisa 2) laes ruudu-kujuline sisselõigatud ava.

17. Ruum nr 14 lagi.
