MUHU KIRIKU HALDUSKAVA 2015-2025

Sisukord	2
1. Sissejuhatus	3
1.1 Asukoht	4
1.2. Muhu kiriku kujunemislugu	5
2. Kiriku halduskava (koostas EELK Muhu Katariina kogudus)	6
2.1. Visioon	6
2.2. Koguduse arengukavast lähtuvad eesmärgid ja ülesanded	6
2.3. Kiriku olemasoleva olukorra hinnang ja hooldustööde järjekord	8
3. Kiriku hoolduskava (koostas Rändmeister OÜ)	10
3.1. Kirikuhoone ja sisustuse seisukord ja vajadused – kokkuvõte	10
3.2. Lähituleviku tegevused	11
3.3. Koondtabel kirikuhoone ja sisustuse seisukorra ja vajaduste kohta.	12
4. Muhu kirikumiljö jätkusuutlikkuse säilitamine ja arenguvõimalused.	17
4.1. Kiriku ümbrusmaastik	17
4.2. Muhu pärandikool	18
4.3. Kogukonna koostoime	19

3.1. Kirikuhoone ja sisustuse seisukord ja vajadused - resüme

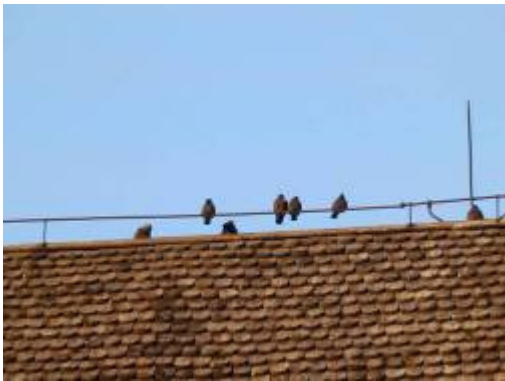
Katused

Kimmikatus vajab kiiresti uut tõrvakatet, eriti lõunapoolne külg, sest vastasel juhul katus hakkab hävinema. Peaks tõrvama regulaarselt 6-8 aasta tagant. Ära tuleb vahetada katuse servalauad (asendada, teisest materjalist).

Vihmaveerennid (torud) on halvas olukorras.

Piksevarras on olemas, vajab kontrollimist.

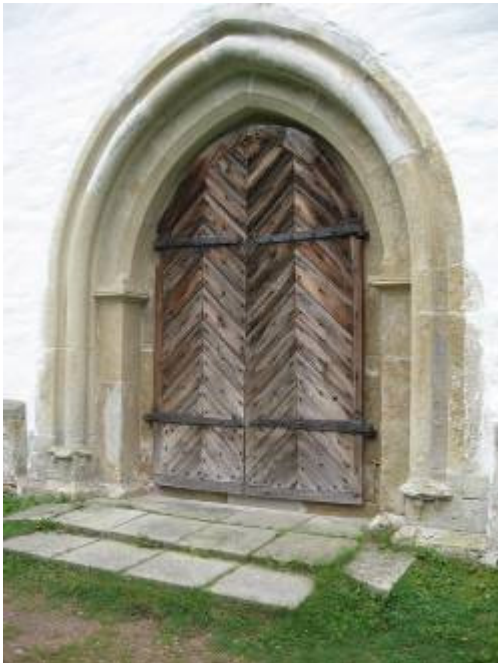
Fassaad

Aknaid tuleb tihendada, praegu on raamide vahelt läbijooksud, eriti idapoolse otsaakna juures. Raame tuleb parandada.

Kontraforsid lagunevad ja on lapitud, tuleb parandada.

Läänepoolne raidportaal vajab osalist remonti.

Uks – on armetus olukorras, kaua enam nii ei püsi. Vaja on katta ilmastiku mõjude eest; hinged õlitada.

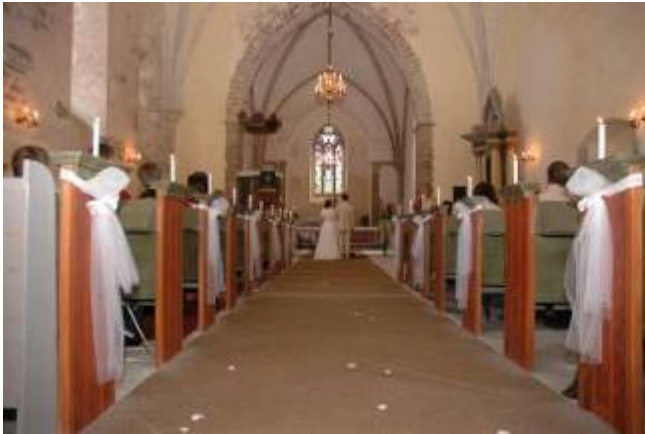
Interjäär

Altarilaud – vetikas eemaldada, uuesti katta krohviga. Praegu näeb hirmus välja.

Elektrisüsteem – kaks laearmatuuri ei tööta, elektrijuhtmestik kontrollida.

Ventilatsioon – oli kava teha pikihoone seinte alla ventilatsioon, aga kas need kanalid on olemas?

Ülesandeks teha kindlaks võimalik ventileerimiskanalite olemasolu ja edasine tegutsemine.

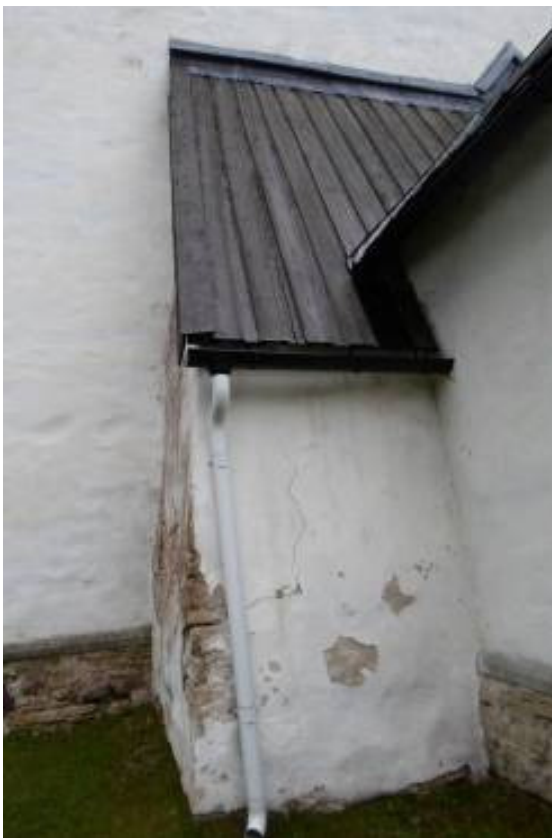
Kiriku ümbrus

Vundamente on vaja kontrollida.

Lõunapoolse sissekäigu juures on maa vale kaldega, vihm valgub müüri alla.

Vaja pinnast planeerida, vihmaveetorude süsteemi ja äravoolu uuendada, tagada vihmavee äravool.

Teepoolseid puid tuleks maha võtta, et paremat vaadet tagada ja mitte hoonet varjata. Seda saab teha koostöös vallaga.
