Objekt: End. Muhu kirik.

A r u a n n e

arhitektuuri-ajaloolistest tähelepanekutest.

Tallinn, 1958.a.

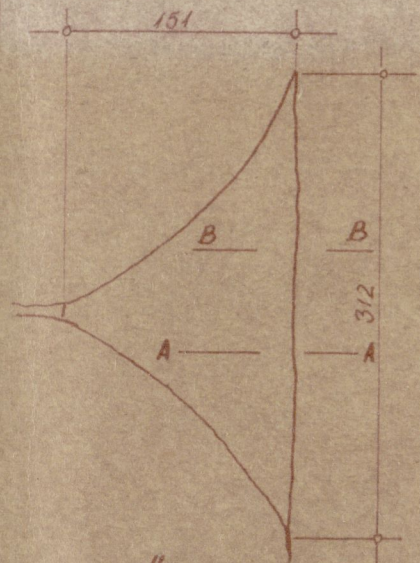
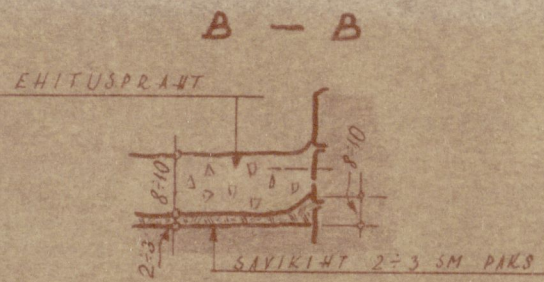
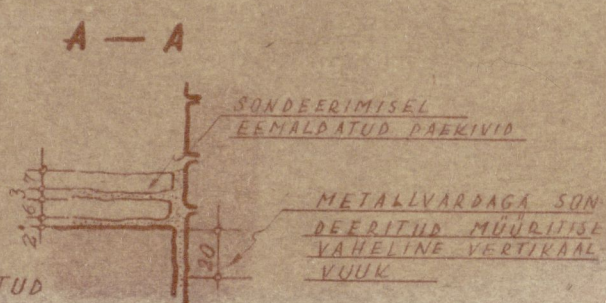
SAVI ALL-MÖRDILE SÄNGITATUD
 KORRAPÄRATH KUJUGA PAEPLAADID 25+32 X 40+50 SM
 MÕÖT 1:50 SONDAAZ NR 3

Sondaaž andis konkreetse selgituse võlvikandade pealse osa ehituslikust konstruktsioonist, kus on arvestatud sademestest võlvidele koguneva vee ärajuhtimise võimalust. Võlvidelt alla kandade pealsele voolav vesi ei saa tungida müüritusse, vaid jookseb saviga kaetud põrandakesele, kogunedes läbi vastavate võlviaukude otse kiriku põrandale, kust teda hiljem juba lihtne oli kõrvaldada. Selliseid avausi leidub peaaegu kõigis keskaegsetes Eesti kirikutes ja nad osutusid vajalikeks peamiselt võlvide ehitusperioodil enne kiriku katustamist ja kaitsesid võlve laostava vee eest ka hiljem, kui kirikut tabas mingi tulekahju ja hoone ajutiselt ilma katusetajäi. Võlvide vahelise põranda hoolikas saviga katmine tõendab kiriku ehitajate hoolikust, ettenägelikkust ja tehniliste tingimuste

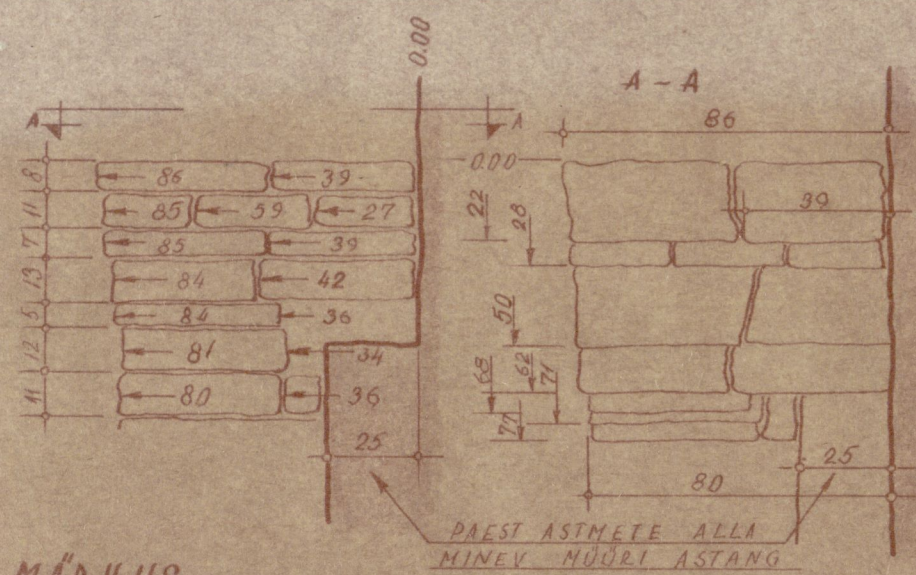
MÄRKUS:
 SONDAAZI EDASINE TEOSTAMINE KATKESTATI SEoses KATAST-
 ROOFI OHUGA — MÜÜRITISE LAMMUTAMISEL VÕLVIS ESINESID SUU-
 RED VIBREERINGUD.
MÕÖT 1:20 SONDAAZ NR 5

Sondeerimisel selgus, et kiriku lääneseina praegune kuju ei ole algne. Enne võlvimist on sein olnud mitme astanguga, mis osaliselt näib olevat tingitud olnud müüritrepist, mis vajab laiemat seinapaksust, kui ka oletatavast puitkonstruktsioonist, mille toetamiseks ülemine aste tõenäoselt ongi mõeldud. Võlvide sekundaarsuse selgitamisel lisab 5.sondaaž sellele oma poolse tõestuse. Võlvi halva seisukorra tõttu ei võimaldunud sondeerimist selliselt laiendada, et oleks võimaldunud trepikäiku haarava alumise eenduva astme kulgu täpsemalt määritleda.

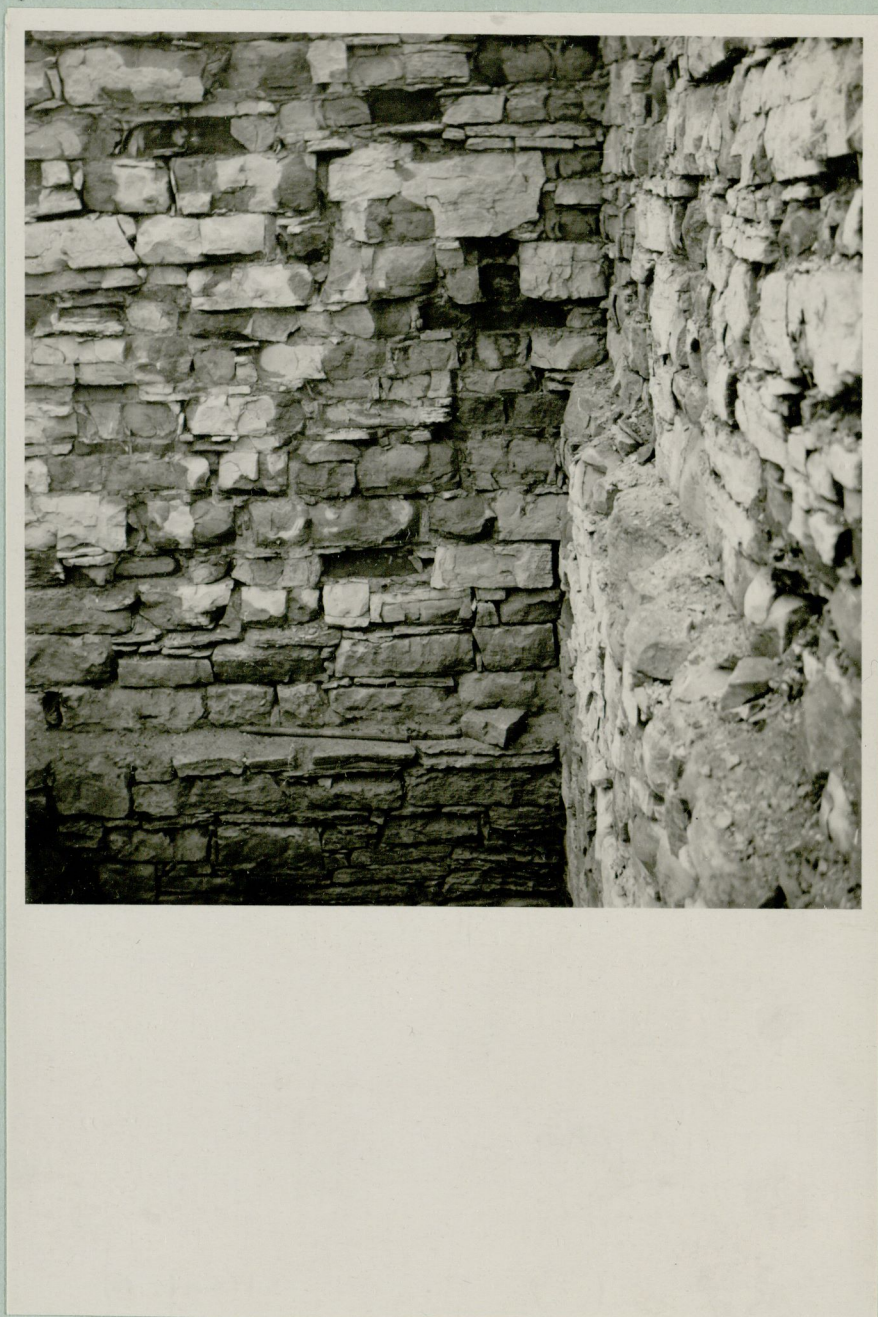
Pilt nr.2.

Esijoones äratas vólvidepealses osas tähelepanu 20-25 sm
laiune eenduv aste pikihoone seintel (ü/m.leht 2 ja pilt 1,2,3).
Aste on tekkinud seinamüüri paksuse muutmisest: ülemine 182 sm

kõrgune seinosa on mainitud astme võrra ühem alumisest seinapaksusest. Eenduv aste läbib ühtlases kõrguses põhja-, ida- ja lõunaseina, kuna lääneseinas on aste ehitatud 150 sm võrra madalamale (pilt 2,3). Ühtlasi katkestab lääneseina lõunapoolses osas astme kulgu müüritrepi ca 90 sm võrra eenduv ukseava müüritus koos müüritrepi ülemise seinamüüriga (pilt 4,5). Mõlemas otsaseinas olevate akende pöranda kõrgus ühtub ligikaudu kirjeldatud astme kõrgusega, paiknedes ainult palgi paksuse võrra kõrgemal.

1. Vaade kiriku loodenurka (võlvide-pealsel; idast).
2. Vaade kiriku loodenurka (võlvide-pealsel)(idast; detail).
3. Vaade kiriku loodenurka võlvidepealsel (lõunast).

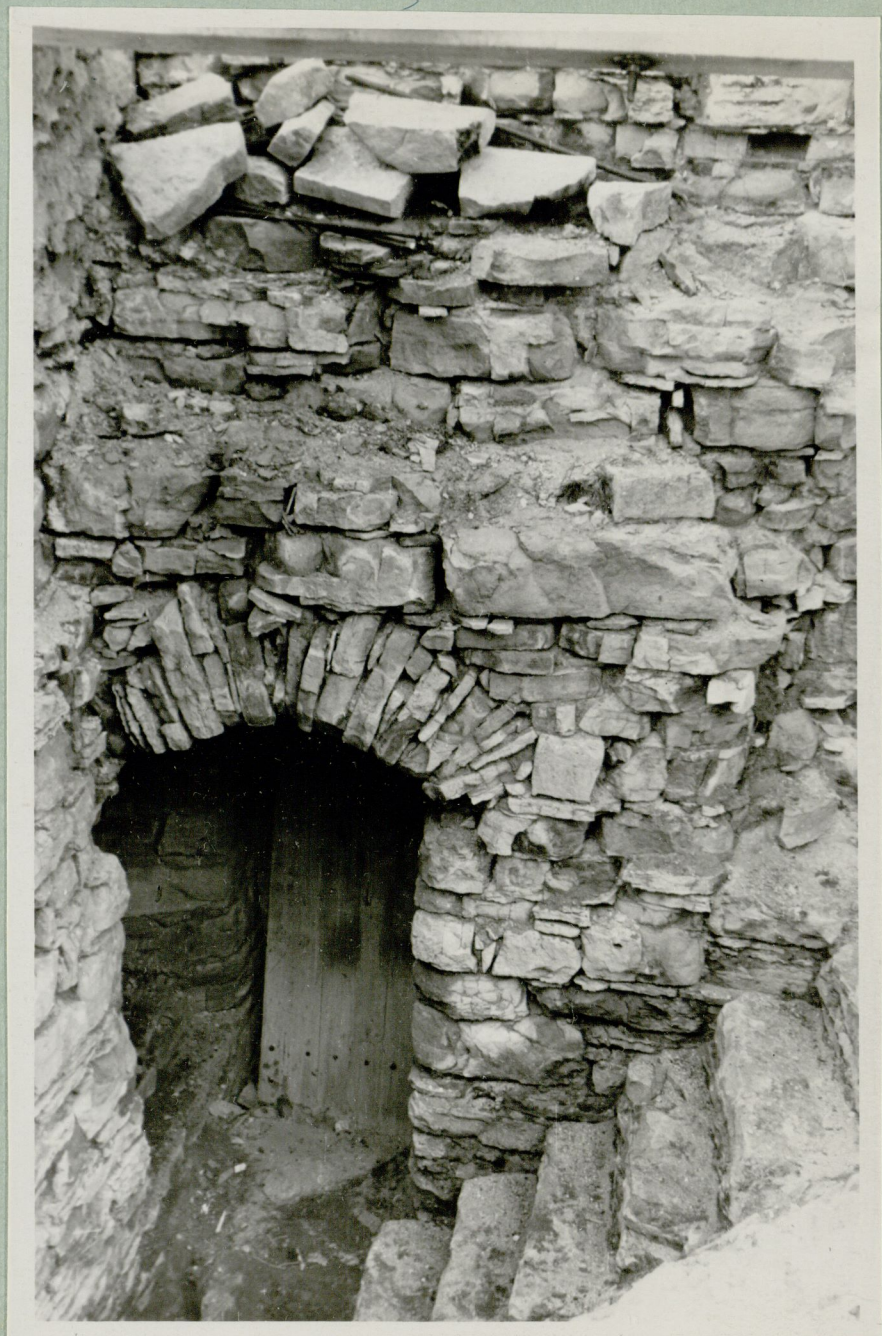
Pilt nr.4.

4. Vaade müüritrepi ülemisele ukseavale (ida poolt).
5. Vaade müüritrepi ülemisele ukseavale (põhja poolt).
6. Sondeeritav koht idapoolses võlvis.
7. Sondeeritav koht idapoolses võlvis (vrd.nr.6).

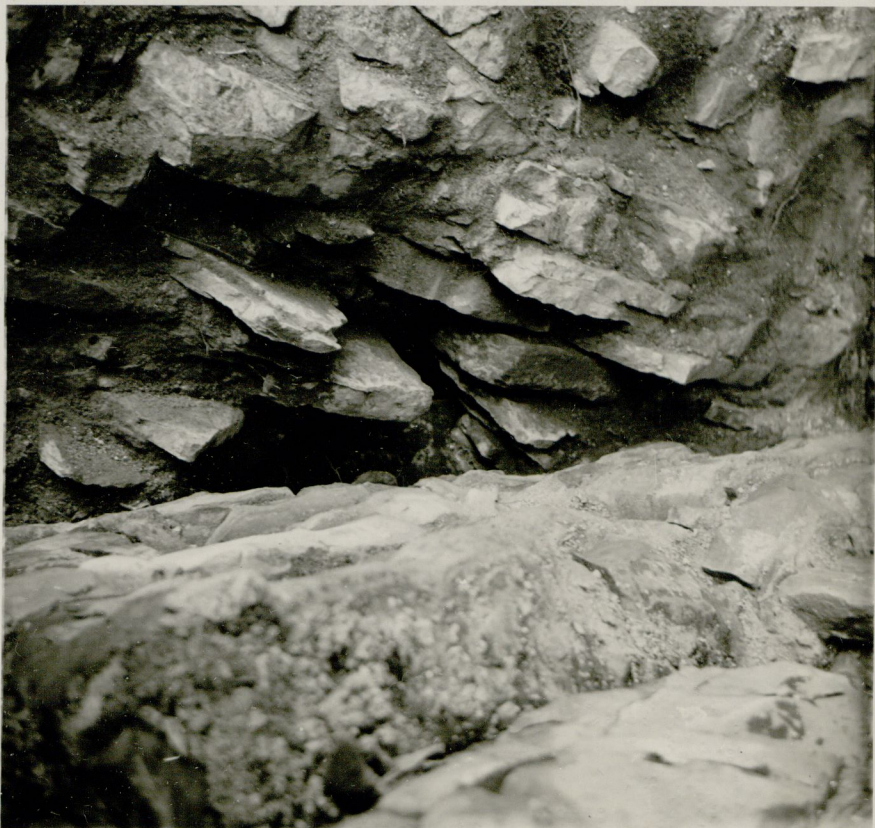
PL 17 nr. 6.

Kontsentriliselt laotud domikaalvõlvi kivide vahelt kõrvaldati sondeeritavas piirkonnas lubimört, mida leidus suhteliselt paksult, eriti palju oli mörti võlvikivide ja seina vahelises osas. Mördi kõrvaldamise järgi eemaldati võlvist üks suurem ja neli väiksemat võlvikivi (pilt 6,7,8), mis olid ülemist otsapidi laotud vastu seina, kuna alumised toetusid eenduvale kilpkaare randile, mis oli ehitatud puhtalt töödeldud paest. Kirjeldatud kivid olid kõik laotud paksule lubimördile. Sein, mille vastu kilpkaare randi kohal toetusid võlvikivid, oli kolme kivikihi ulatuses (ca 30 sm) õhemaks raiutud (sügavusega ca 3-4 sm) (leht 1). Kilpkaare randikivid (randi paksus 10,5 sm eenduvus seinapinnast 15,5 sm) ulatusid seinasse raiutud soonde, mille sügavust ei saanud fikseerida. Võlvialuse seina, kilpkaare randi ja võlvi alguse pindu kattis õhuke, ca 0,5 sm paksune krohvikord.

Sondaaži käigus tehtud vaatlused viisid veendumusele, et võlv ei ole ehitatud ühel ajal seinaga. Seina ehitamisel ei ole jäetud süvendit võlvi toetamiseks, see on hiljem loodud osalise seinapinna maharaiumise teel selles kohas, kus kivid toetuvad kilpkaare randi peal vastu seinaga. Selline seinapinna süvendamine andis ka kilpkaare randikividele tugevama toetuspinna. Ka randikivide asetus seinas jättis mulje, et see ei ole algne.

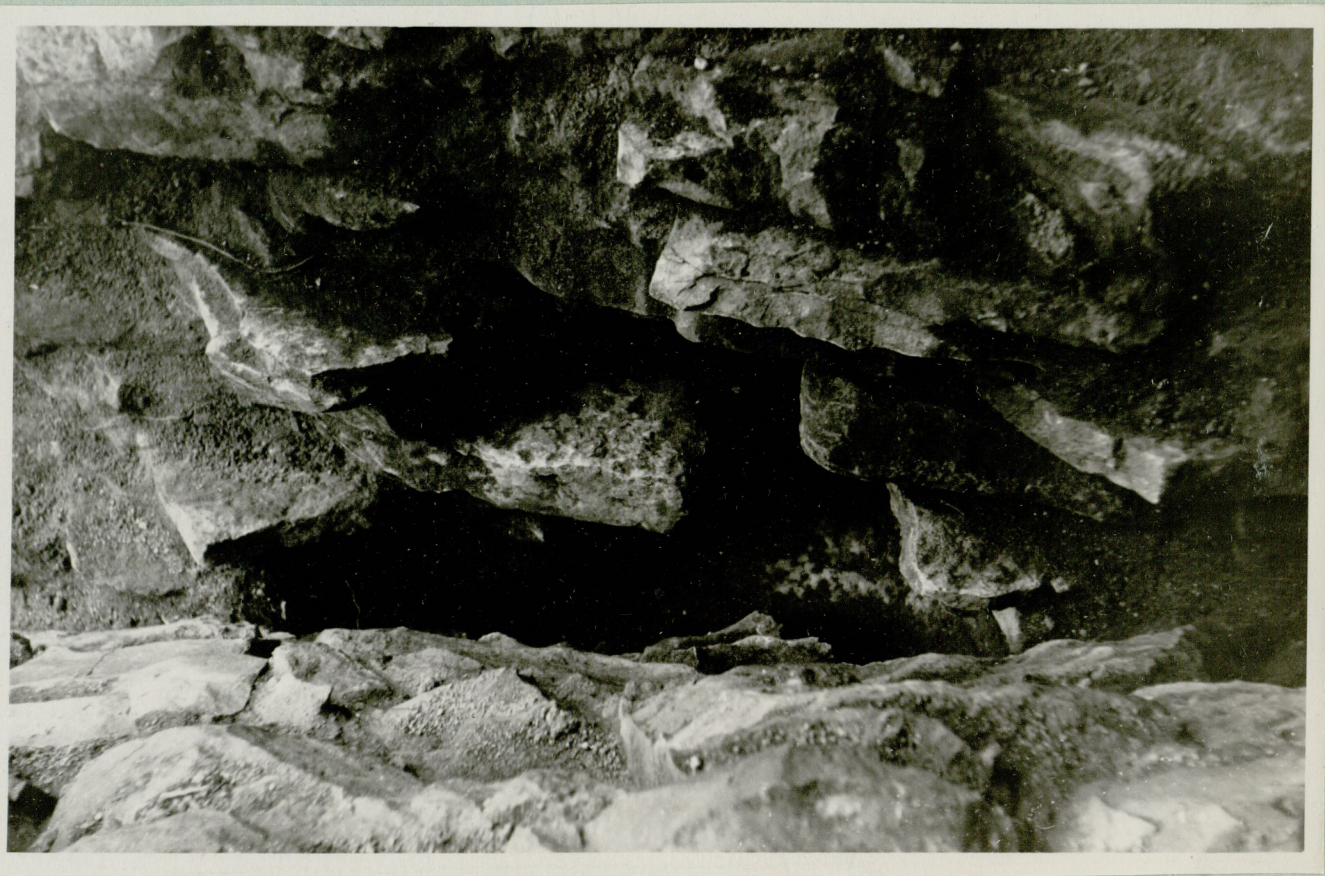
P116 nr. 8.

8. Sondeeritav koht idapoolses võlvis (vrd.nr.6).
9. Lõunaseina ja läänepoolse võlvi liitekoht (vaade idast).
10. Veesülitite koori lõunaseinas.
11. Veesülitite koori idaseina kagunurgas.

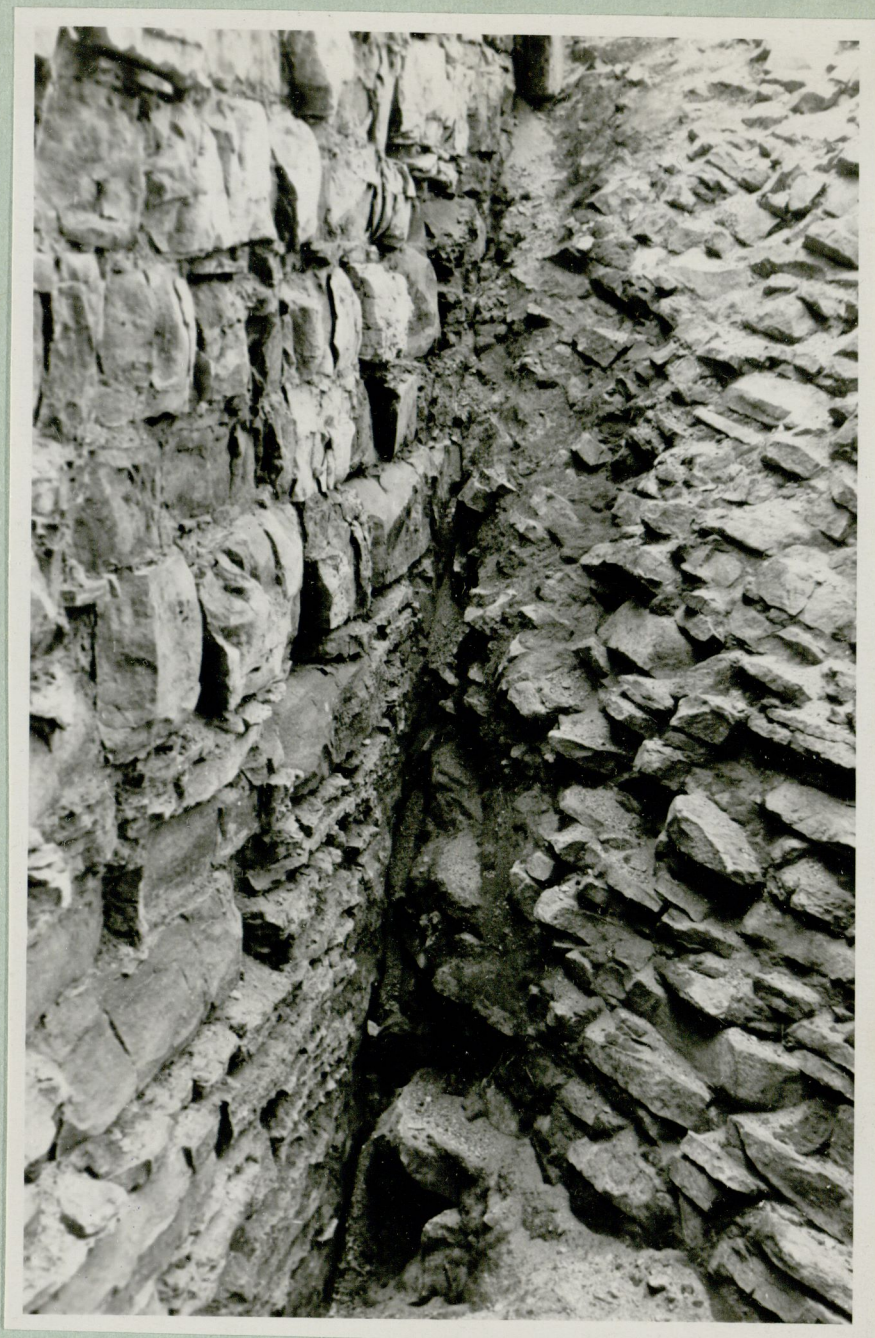
Pilt nr.9.

Kõrvaldati võimalikult sügavalt kogu lubimört seinaga ja võlvi vahelisest kitsast osast. Peale puhastamist tekkinud vaooke ulatus kilpkaare randile toetuvate võlvi alguskivideni. Mingisugust süvendit seinas võlvikivide toetamiseks ei leitud. Alt väga kitsaks eheneva vahe tõttu ei osutunud võimalikuks kindlaks teha väikest väljaraiet, nagu võidi fikseerida 1. sondaaži käigus, seinapinnal otseselt kilpkaare randi peal (vt. sondaaž nr.1 leht nr.1 ja pilt nr.9).

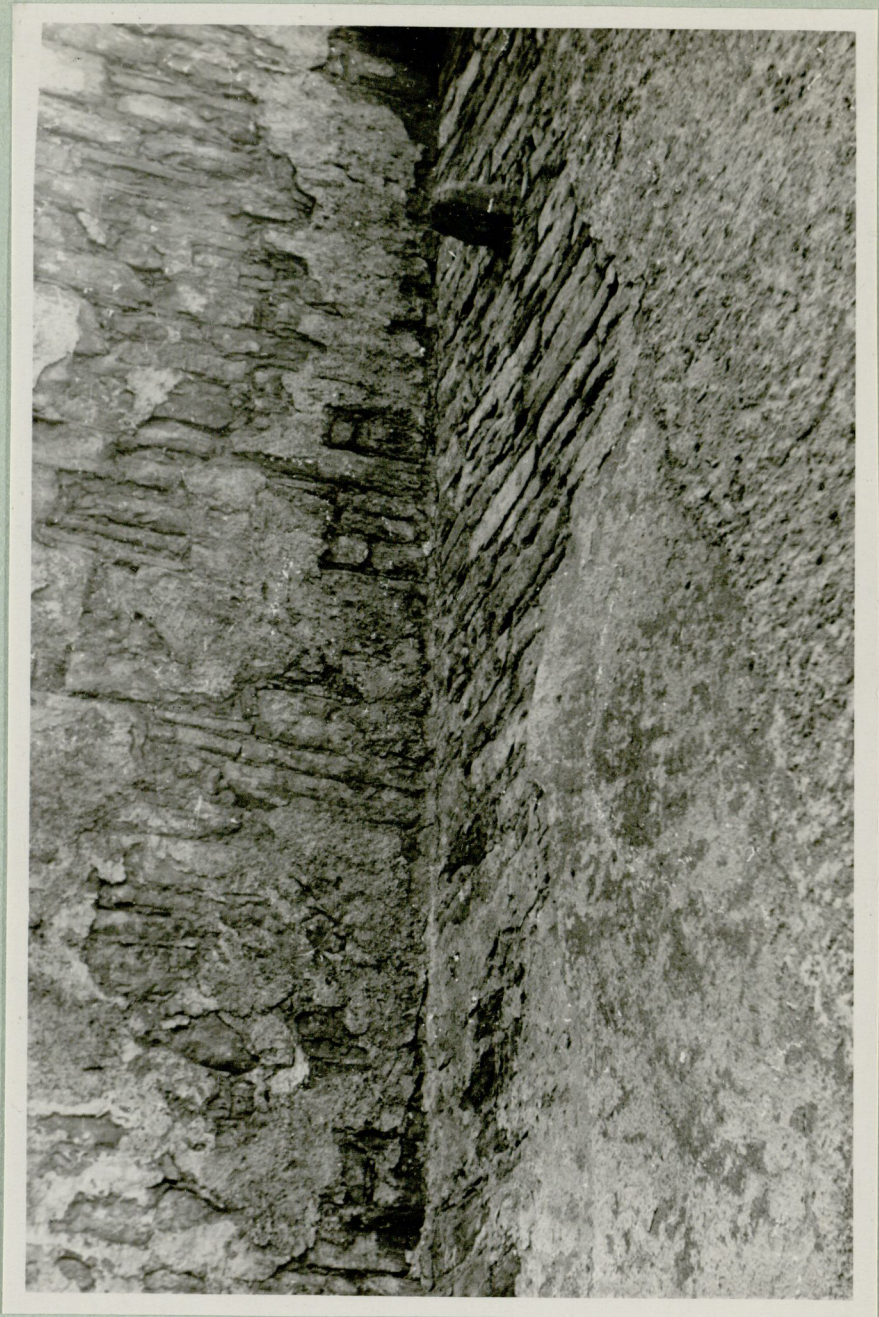
Pilt nr.10.

Kooriruumi võlvidepealse edelanurgast kõrvaldati ligikaudu meetri sügavune praht, mis oli viimase katuse ehitamise ajal kaetud tsementmördi tugeva kihiga. Peale prahi kõrvaldamist paljastus võlvikanna kohal samasugune, savikihiga kaetud põrandake, mille kõrguselt suundus läbi välisseina väiksem avaus, mis välisseinas lõpeb veesülitiga (pilt 10).

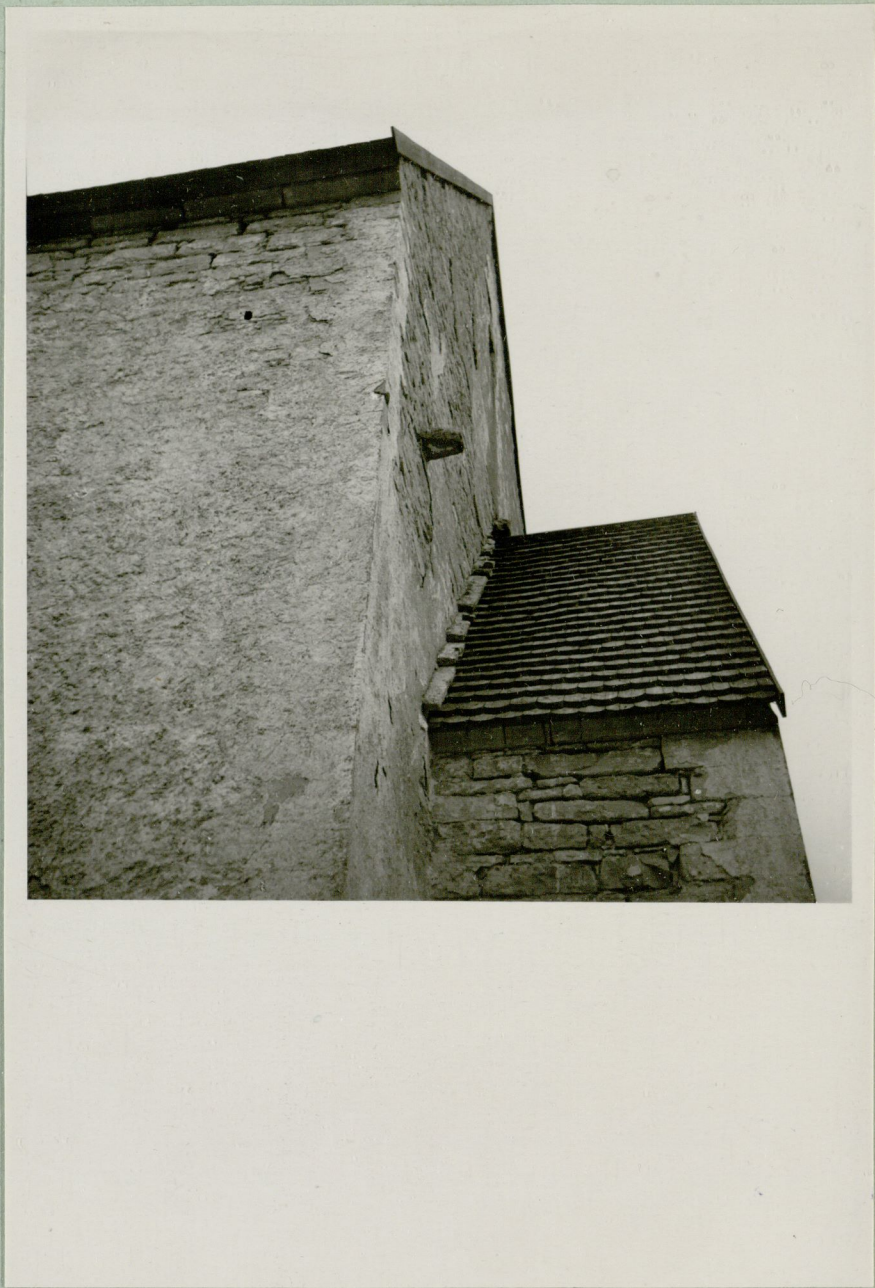
Pilt nr.11.

Sondaaži tulemused: täiendavad eelmise (nr.3) sondaaži juures tehtud tähelepanekuid ja näitavad võlvilt vee ärajuhtimise võimaluse huvitavat võimalust. Ilmselt ei tahetud vett lasta joosta kooriruumi, kui kõige pühamasse kohta (nagu seda tehti pikihoone osas), ja juhiti läbi seina väljapoole hoonet. Et vesi ei rikuks seina, selleks paigutati vee eemale juhtimiseks vastavad sülitid. Sülitid on säilinud kõikides nurkades (pilt 11 ja 12). Analoogne nähe meie kirikuarhitektuuris esineb muide ka Tallinna Toomkiriku võlvipealsel.

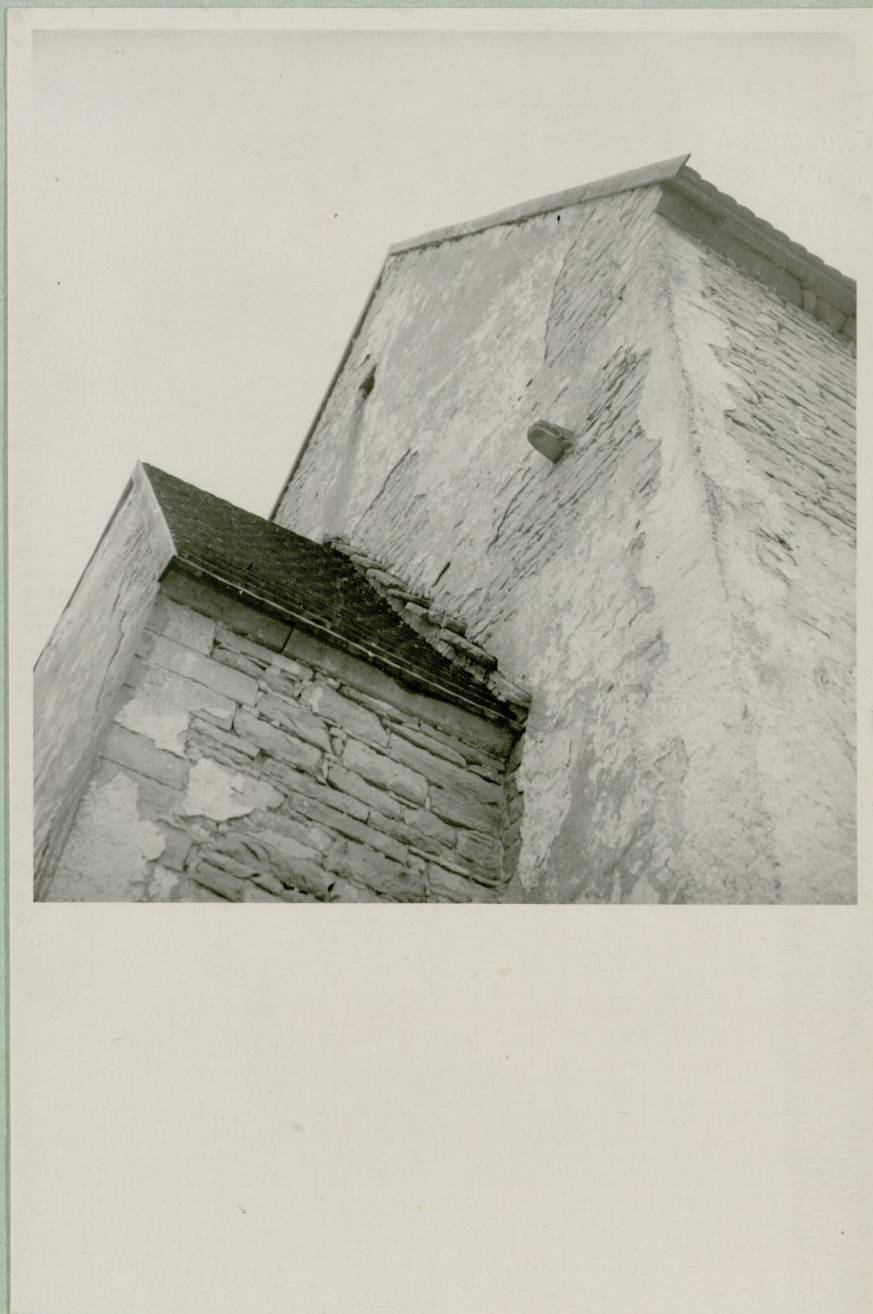
Pilt nr.12.

12. Veesülitite koori idaseina kirdenurgas.
13. Vaade võlvide vahelisele "põrandale" vastu põhjaseina.
14. Lääneseina ja võlvi vaheline täitemüüritus.
15. Lääneseina ja võlvi vahelise täitemüürituse alla minev randitaoline aste lääneseinas.

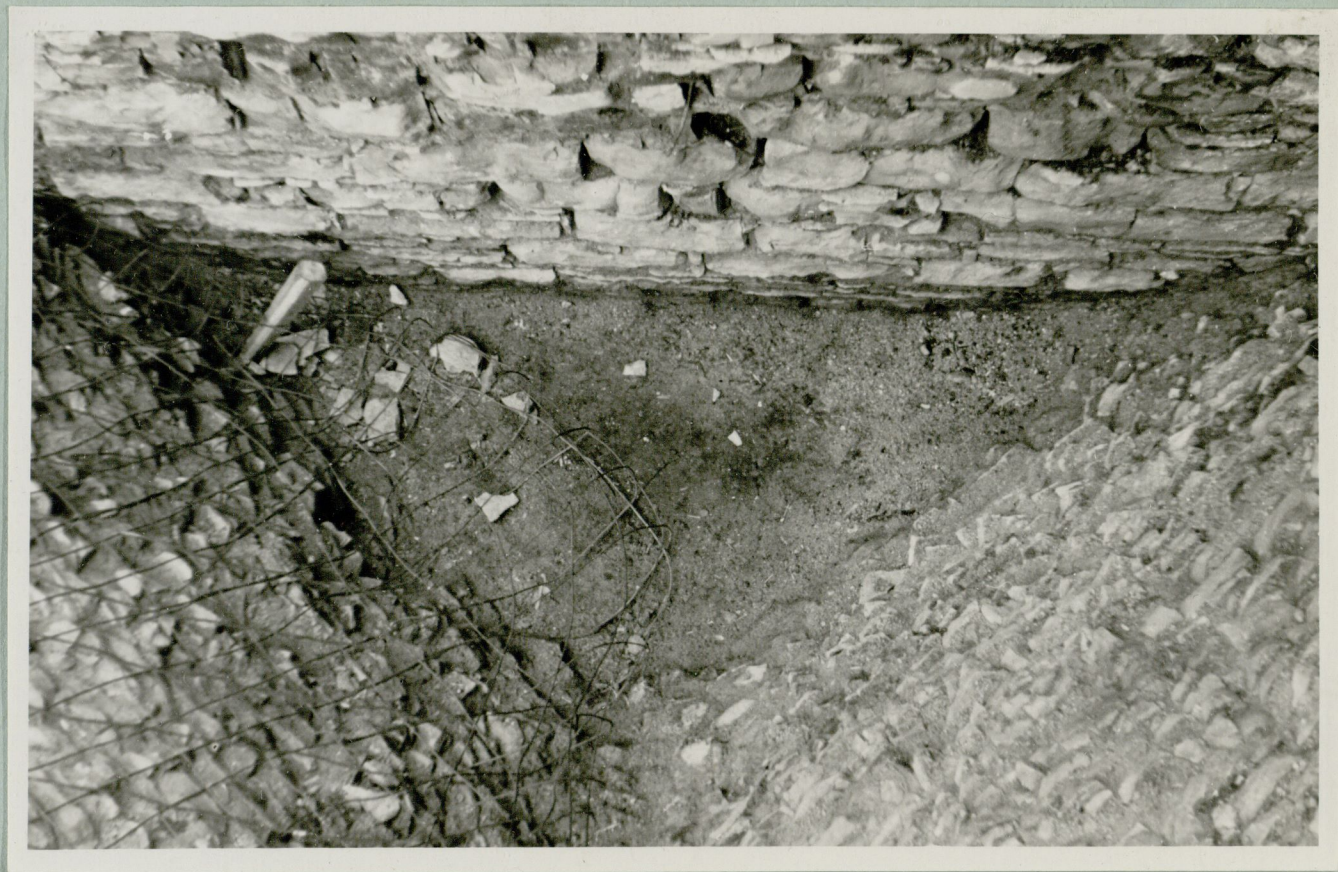
Pilt nr.13.

Puhastati ehitusprahist ja põlemisjäänustest võlvide vaheline sügavik. Prahti oli segade jooksul kogunenud lo sm-st kuni 0,5 m paksune kiht. Peale prahi kõrvaldamist paljastus õhukene 2-3 sm paksune savikiht, mis vastu seina paksenes ülespoole kuni lo sm. Savikihi all oli lubimördile sängitatud kaks rida õhukesi paekive, millele järgnes tavaline müüritus. Müürituse ja välisseina vahelist sidet ei olnud. Eelpool kirjeldatud savikihi kõrgusel oli mõlema võlvi kannas ca lo sm läbimõõduga avaus, mis ulatus läbi võlvi (pilt 13).

Kõrvaldati sondeeritava ala piirkonnast kõik praht ja müürituse välisvuugistikust mört, mille järgi paljastus völvikupli ja lääneseina vahelise osa põhjapoolne lõik (pilt 13). Loodenurgas algas völviladu ca 185 cm allpool eenduvat horisontaal-astangut lääneseina sisepinnal. Völv ei ulatu siin mitte nagu teiste seinte juures otseselt vastu lääneseina ülemist õhemat osa, vaid paikneb üle meetri seinast eemal. See algselt tühi vahe sein ja völv vahel on völvimise ajal täis laotud ja kaetud trepikujuliselt paigutatud paeplaatidega (pilt 14 ja leht 2:2), mis tõusevad kaares koos völvilaoga. Üksikute kivide eemaldamisel oli hästi jälgitav, kuidas eenduva astme peale oli laotud hilisem täitemüüritus, mis kandis üle lääneseinale völvil külgsurve (pilt 15). Nurgas, völvil kõige madalamas kohas paljastus teine eenduv aste, mille ulatus tähistab sein alumise osa üldpaksust. Selle paksuse vertikaaljoonel on ca 3,5 m kõrgemal nelinurkne talaauk (18x21 sm, l=14 sm). Mainitud lai eenduv aste (laius ca 90 sm) suundub lääneseina sisse, mida tõendab horisontaalne vuuk lääneseina ülemise osa ja astme vahel. Völv on tegelikult laotud vastu seda paksemat seiniosa. Kuna seinapaksuse kõrgus ei kulge võrdselt völvil tõusuga, siis oli teda vaja tõsta pealelaotava müüritusega (mille pealmine pind ongi kaetud astmeliselt paigutatud kividega). Lääneseina keskosas see tõuseb ca 3,5 m kõrgusele. Olles hiljem völvil jaoks juurde laotud, ei ole ta seotud lääneseinaga - nende vahel on vertikaalne vuuk (leht 3, lõige A-A). Juurdelaotud müüristikust üksikute kivide eemaldamisel ka lääneseina keskosa kohal selgus kirjeldatud piit veelgi ulatuslikumalt.

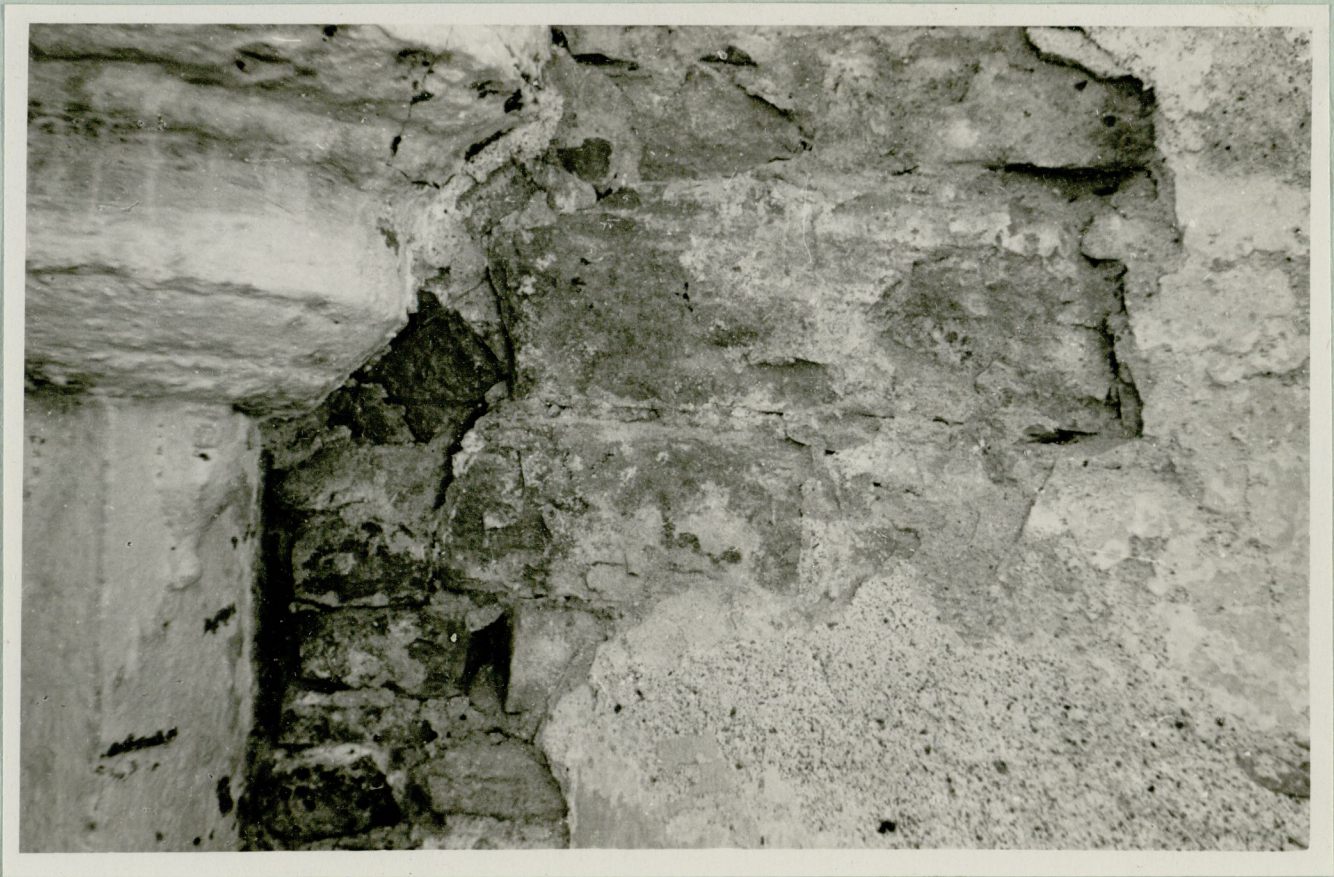
Pilt nr.16.

Mõlemas mainitud nurgas eemaldati krohvikihit ca 30 sm laiuse vertikaalse ribana. Krohvi alt paljastunud müüri faktuuris ilmnes, et nurgapostidega liituv sein ei ole laotud ühtsete kihtidena, vahelduvas kauguses nurgapostist (keskmiselt 10-20 sm) katkeb põhimüüritus, kuna vahe posti ja põhimüürituse vahel on täidetud juhuslike kividega, mille sidemört on erinev seinamüüri üldisest mördist (pilt 16 ja 17).

Sondaaži tulemused tõestavad, et võlve toetavad nurgapostid lääneseina juures ei ole paigaldatud ühel ajal seinamüüri ehitamisega, vaid on hilisemad. Nende paigaldamiseks raiuti nurkadesse vastav süvend, mille suhteliselt suur sügavus nõudes tunduvalt laiemast seinast purustamist kui, arvestades postide läbi-

16. Edelanurga nurgaposti kapiteel ja paremal sellest näha "kiilutatud" seinosa.
17. Loodenurga nurgaposti kapiteel ja teda ümbritsev "kiilutatud" seinosa.

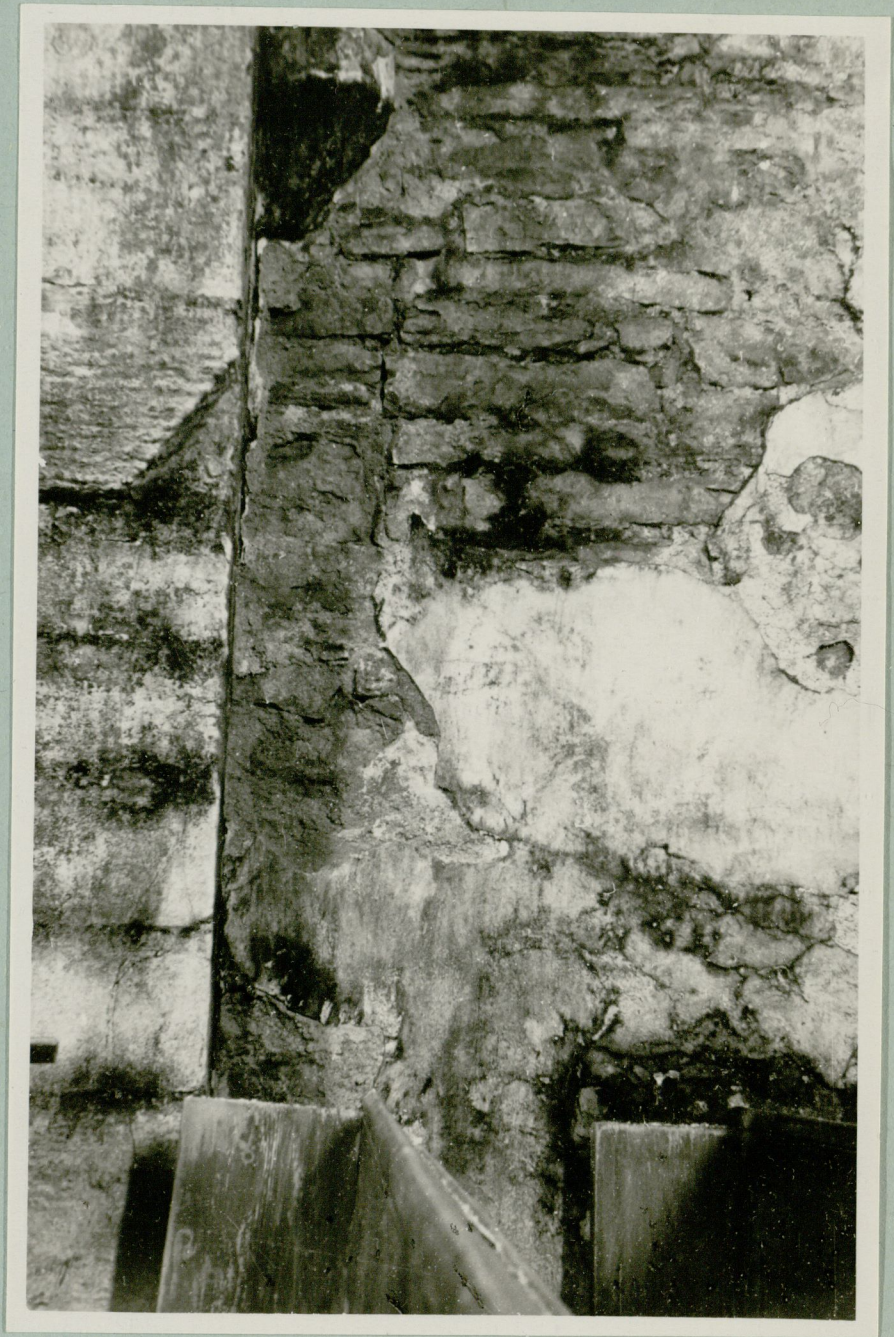
Pilt nr.18.

Kahe suure võlvi vahel võlvide raskust kandev vöödekaar toetub neljakandilistele pilastritaolistele seinaliistudele. Nende alumist osa ümbritsevalt seinapinnalt eemaldati ca 30 sm laiune vertikaalne riba poollahtist krohvi. Paljastunud seinal ilmnes sama nähtus, mis sondaaž nr.6 juures. Pilastritaoliste tugede ja üldise seinapinna vahel oli sekundaarset päritolu kiivikiilutis, mis erinevas laiuses kulges rööbiti pilaster-tugedega. Mört viilutise osas ja põhilises seinamüürituses oli samuti erinev (pilt 18 ja 19).

18. Võõdekaare lõunapoolsele "pilastrile" külgnev "kiilutatud" seinosa.
19. Võõdekaare põhjapoolsele "pilastrile" külgnev "kiilutatud" seinosa.
