Objekt: Pöide kirik, Orissaare rajoonis, Saaremaal.

Pöide kiriku

ajalooline õiend ja teh-
nilise seisukorra kirjel-
dus.

T a l l i n n
1958

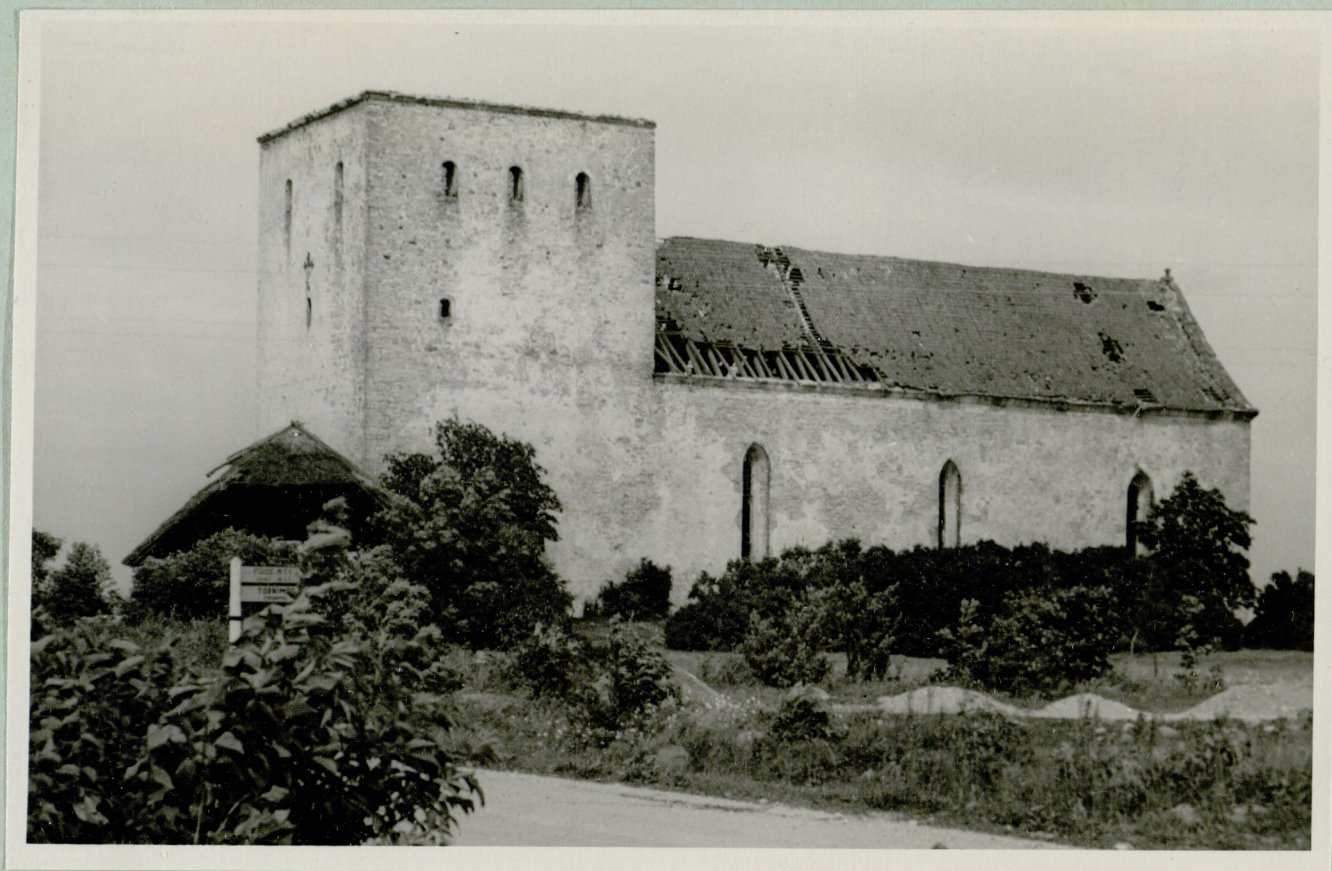
Foto nr.1.

S-kujulised põletatud savist katusetellistest katusekate on kõlbmatu 100% ehkki mahavarisenud katusekivide % ei ületa 40% (vt. foto 1, 2, 3, 4, 18).

Pöide kirikul puuduvad kontraforsid, mis aitaksid tasakaalustada völvidelt seintele edasi kanduvaid horisontaaljõude (vt. foto 1, 2 ja 4). Seepärast on eriti tähtis kiirelt taastada endine olukorä, kus katuse omakaalust kandus seintele jõud ainult vertikaalselt.

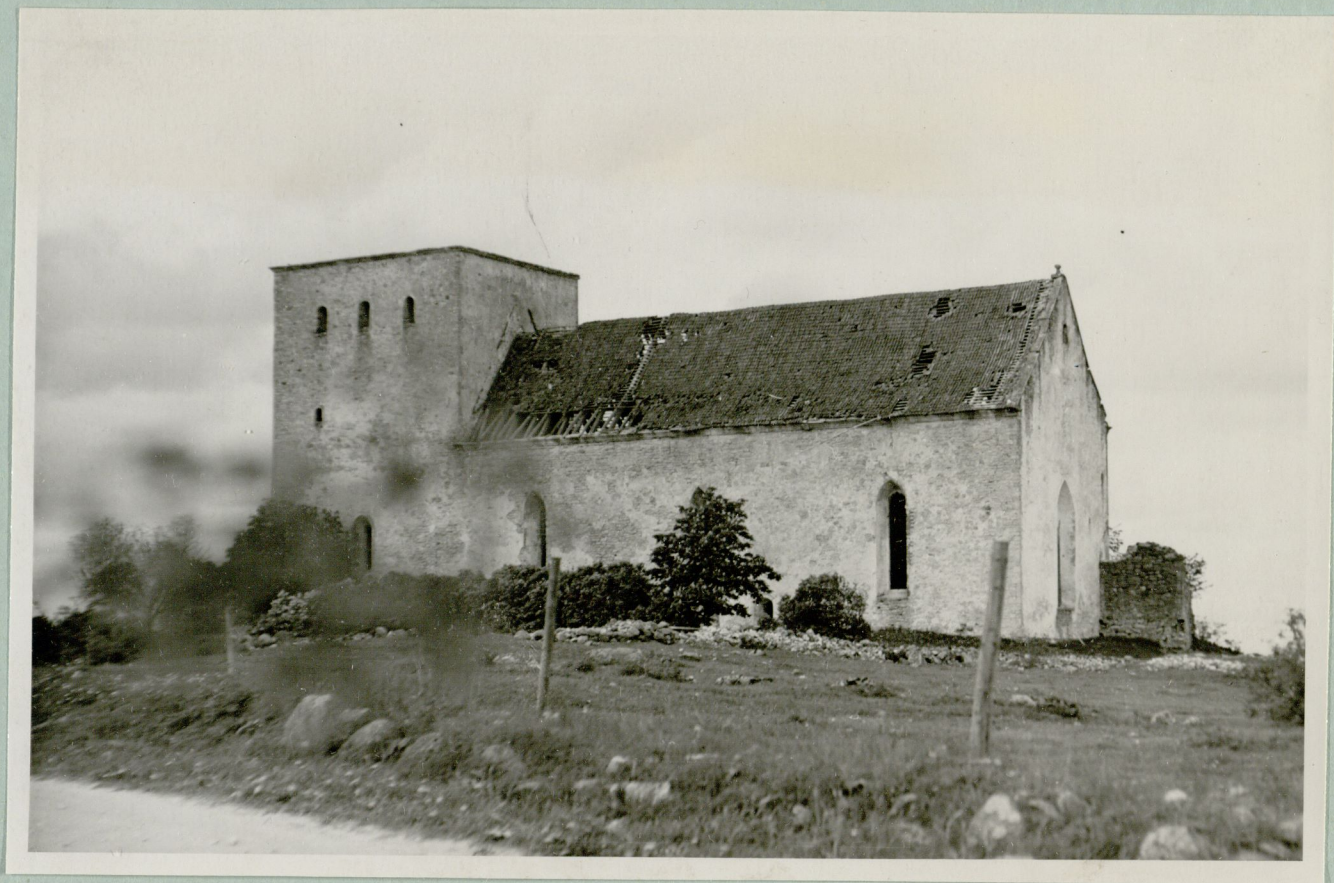
Foto nr.2.

Pöide kirik asub Saaremaal, Orissaare rajoonis, endise Kuressaare maantee vahetus läheduses Tornimäele pöörduva tee nurgal (vt. foto 17). Kirik asub ümbrusest pisut kõrgemal kohal. Põhjapoolt piirab väikest väljakut kiviaed, osaliselt ka läänest. Ümbrus on üldiselt lage, ainult lõunaküljes üsna kiriku seinä ääres on paar-kolm lehtpuud ja siielipõõsaste hekk. Põhjaseinä ääres on üks lehtpuu ja madalat metsikut võsa (vt. foto 2 ja 4). Kirikust edela suunas mõnekümne meetri

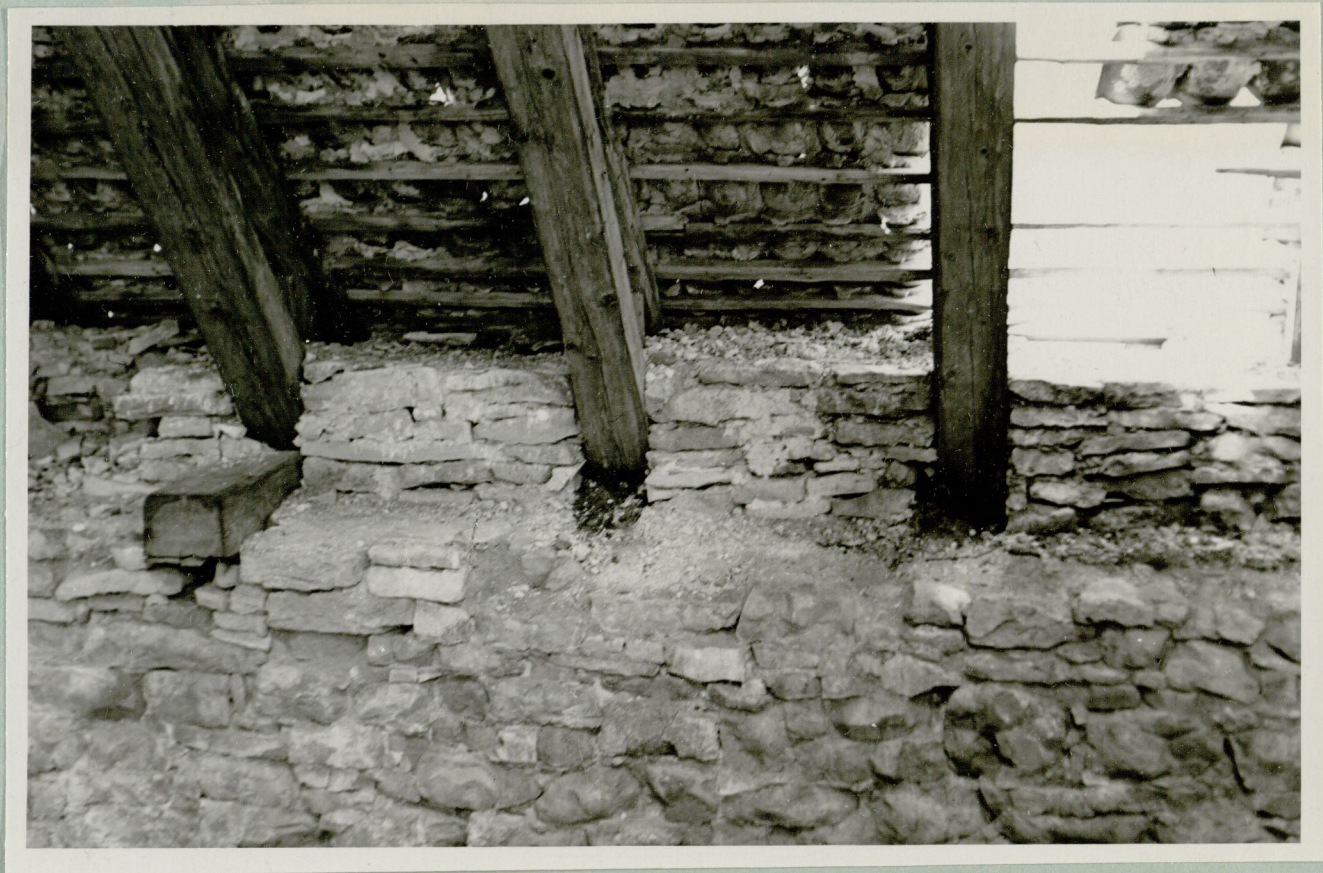
FOTO nr.8.

Müüritises suuremaid pragusid ja purustusi ei esine, mis viitaks vundamentide deformatsioonidele. Fassaad on üldiselt ajahambast puretud. Üle poole seinapinda katnud krohvist ja kivide vahelisest mördist on suurte laikudena eemaldunud, osa varisenud ja osa lahtine. Lõunaseina läbivad 3 pikka akent piikhoone osas ja üks torni osas. 4 väiksemat aknaava on torni ülaosas. Torni võlviku lõunaküljel asuv kunstipäraselt töödeldud portaal on üldiselt rahuldavas olukorras. Kõik avad on lahtised, akende raidraamid ca 80 % purustatud. Võimas, suurtest dolomiidiplokkidest väljaraiutud karniis on hävimisohus. Pääle katusekonstruktsiooni aamtalade kõdunemist, mis töötasid tõmbitsatena (tasakaalustasid sarikatelt tulevad horisontaaljõud) on sarika jalad kohati tugevalt profileeritud karniisikividest tükid välja surunud. Nimetatud aamtalade eemaldamisele on kaasa aidanud vastutustundetud ümberkaudsed elanikud, mida tunnistavad saetud ripnevad tala otsad (vt. foto 8). Üks peaportaalis vajab remonti.

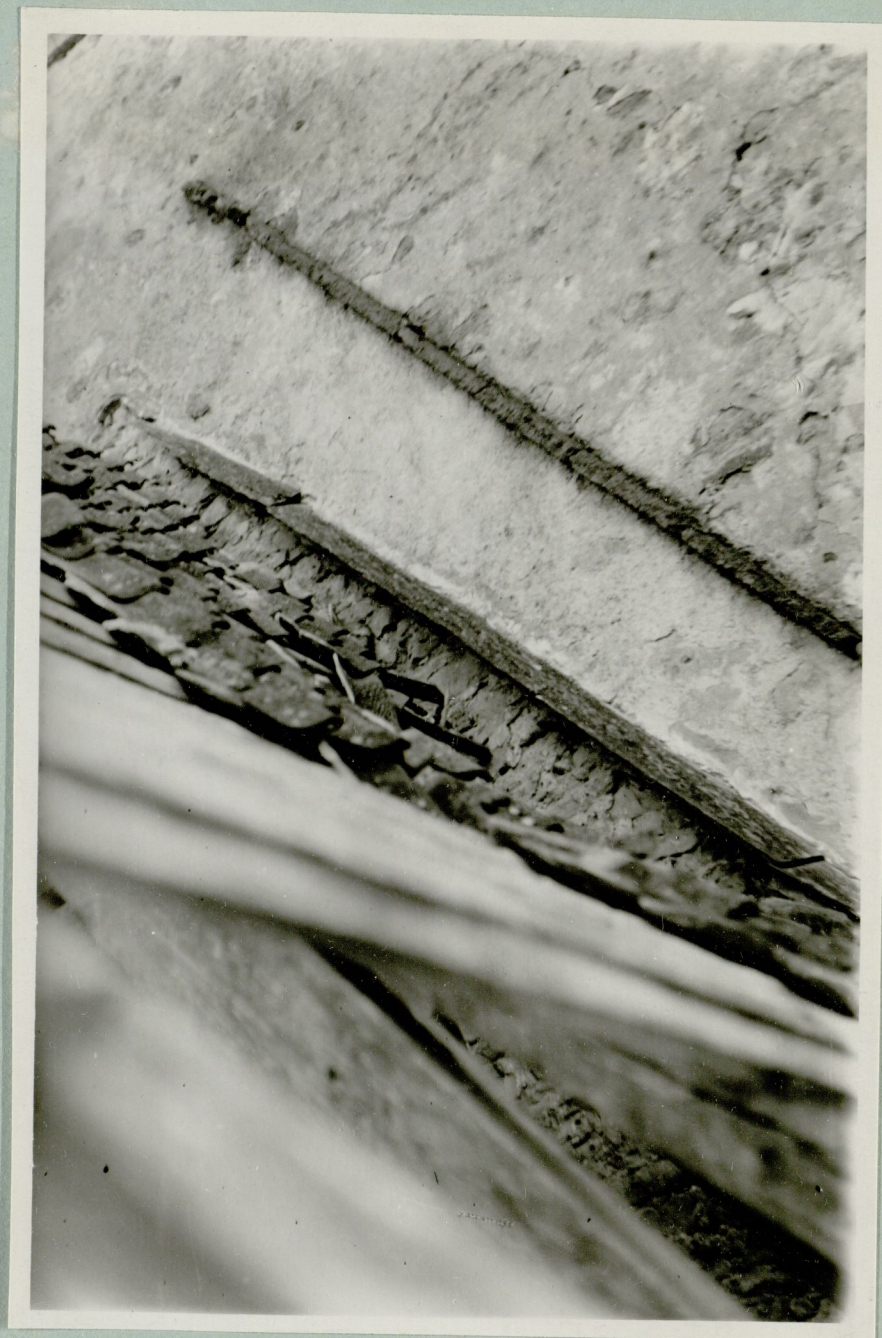
Foto nr.11.

Müürlatt, müürlatile toetuvate aamtalade otsad ja aamtaladesse tapitud sarika otsad on täielikult 100% kõdunenud terves

hoone pikkuses nii lõuna kui põhjaküljes. Seetõttu on terve katusekonstruktsioon vajunud üldiselt allapoole 40 cm (vt. foto 11 ja 12). Kuna lõunaküljelt temperatuuri järsemate kõikumiste tagajärjel on kõdunemisprotsess suurem, seega ka vajumine suurem, siis praegune olemasoleva katuse harjajoon on nihkunud oma ehitusalgsest kohast lõunapoole 20 cm (vt. foto 12).

- b) Müüripealsete parandamine koos lõhutud karniisikivide asendamisega uutega nii pikihoonel kui tornil. Viilu ladumine kõrgemaks.
- c) Katuse kandekonstruksiooni ehitamine esialgse kallakuga. Kandjateks ette näha puit fermid analoogselt Muhu kirikuga, sarikate paigaldamisel ära kasutada pooles katuse ulatuses lammutamisel tagastuvat vana sarika materjali. Tornil ehitada ajutine madala kaldega katus. Katuse kate ette näha uutest "S" kujulistest katusekividest nii pikihoonel kui tornil.
- d) Selgitada välja torni pragude tekkimise põhjus, et edaspidistele deformatsioonidele piir panna. Pragu tornis kinni teha.
- e) Aknaavad kaitsta esialgselt luukidega.

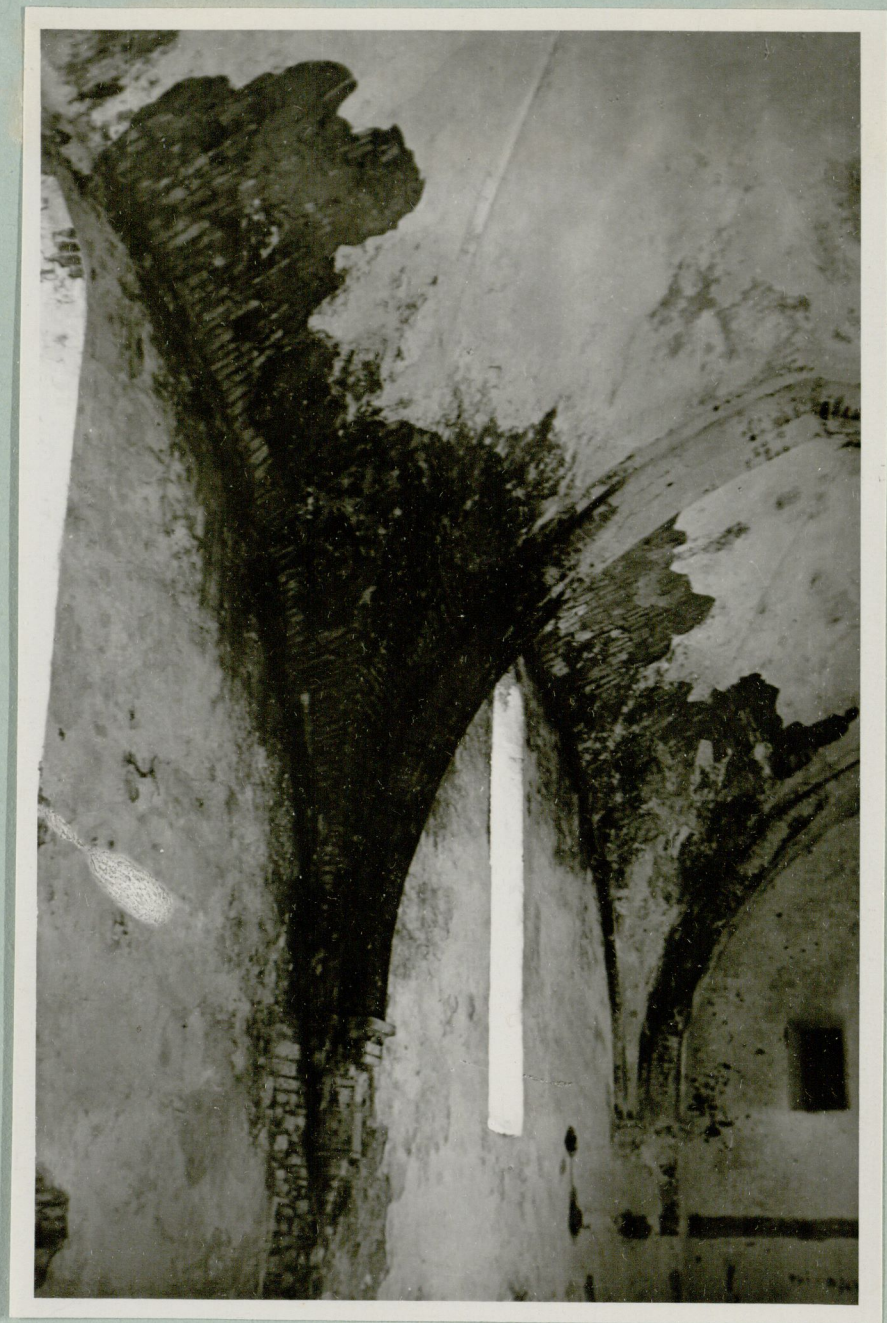
Foto nr.14.

Kiriku sisemus on jaotatud neljaks völvikuks, milledest moodustavad 2 pikilöövi, üks koori ja üks torni osa. Koori osaristvölvi mõigastroided ja nurgapiidad on ilma eriliste defektideta (vt. foto 13). Pikihoones ilma roieteta ristvölvid toetuvad vöötkaarele, mis seintel omakorda toetub konsoolidele. Niiskuse mõjul on varisenud krohv ja vuugistiku mört eriti lõunapoolsel küljel nii vöötkaarel, kandjatel kui ka völvidel suurtes pindades (vt. foto 14 ja 15).

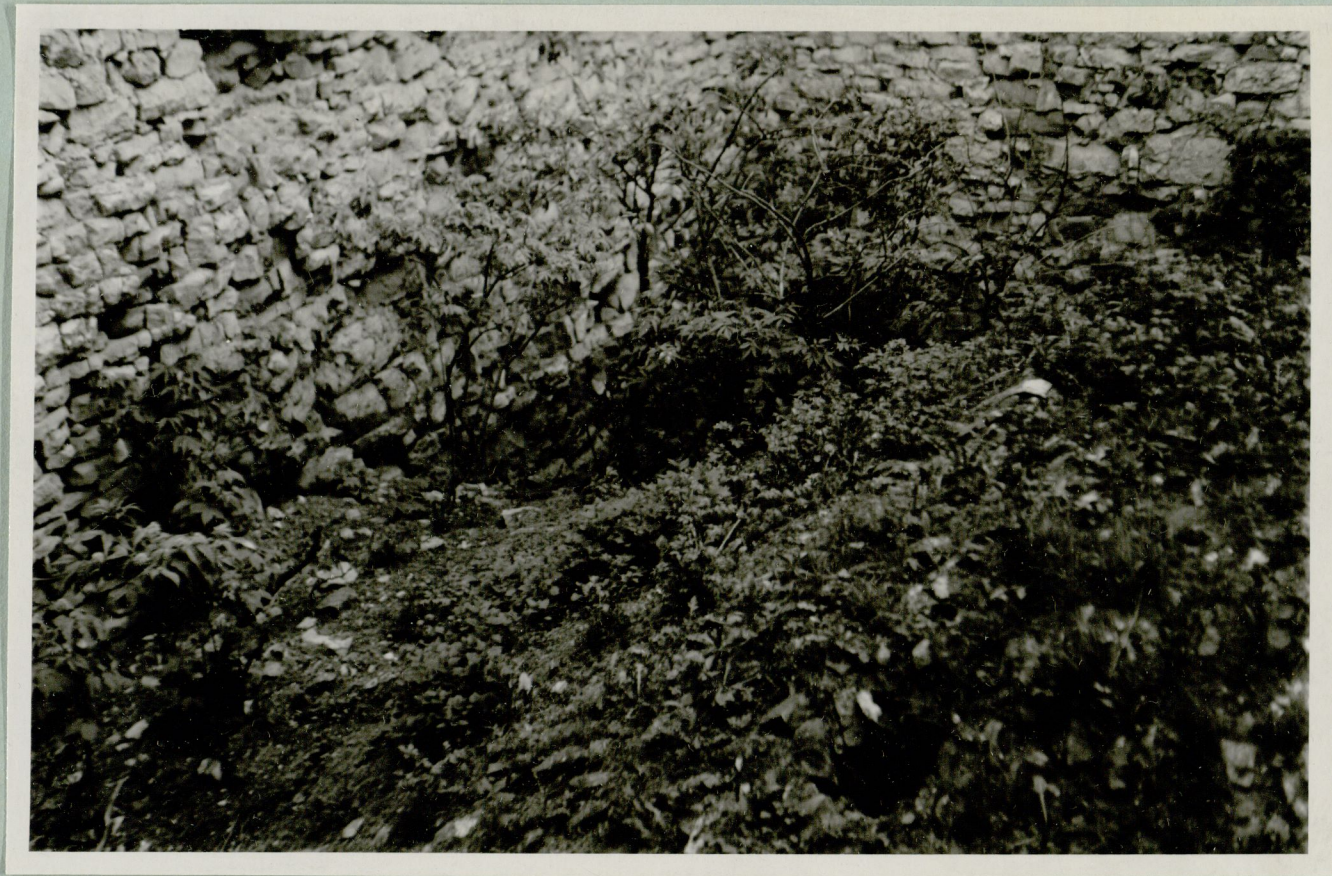
roto nr.16.

Ehkki torni völv on kõige rohkem pealt rohtunud, ei puudu ka ülejäänud völvidel kandades asuval ehitusprahil rohi, puud ja põõsakesed (vt. foto 16 ja 19).

a) Võlvide kindlustamine ja tugevdamine võlvide betooni kihiga katmise teel eelneva hoolika prahist, rohust ja puujuurtest puhastamisega. Kivide vaheline vuugistik puhastada lahtisest sideainest ja veega eraldunud praht ära uhtuda. Ette näha

võlvi kandades vee ärajooksu avad.

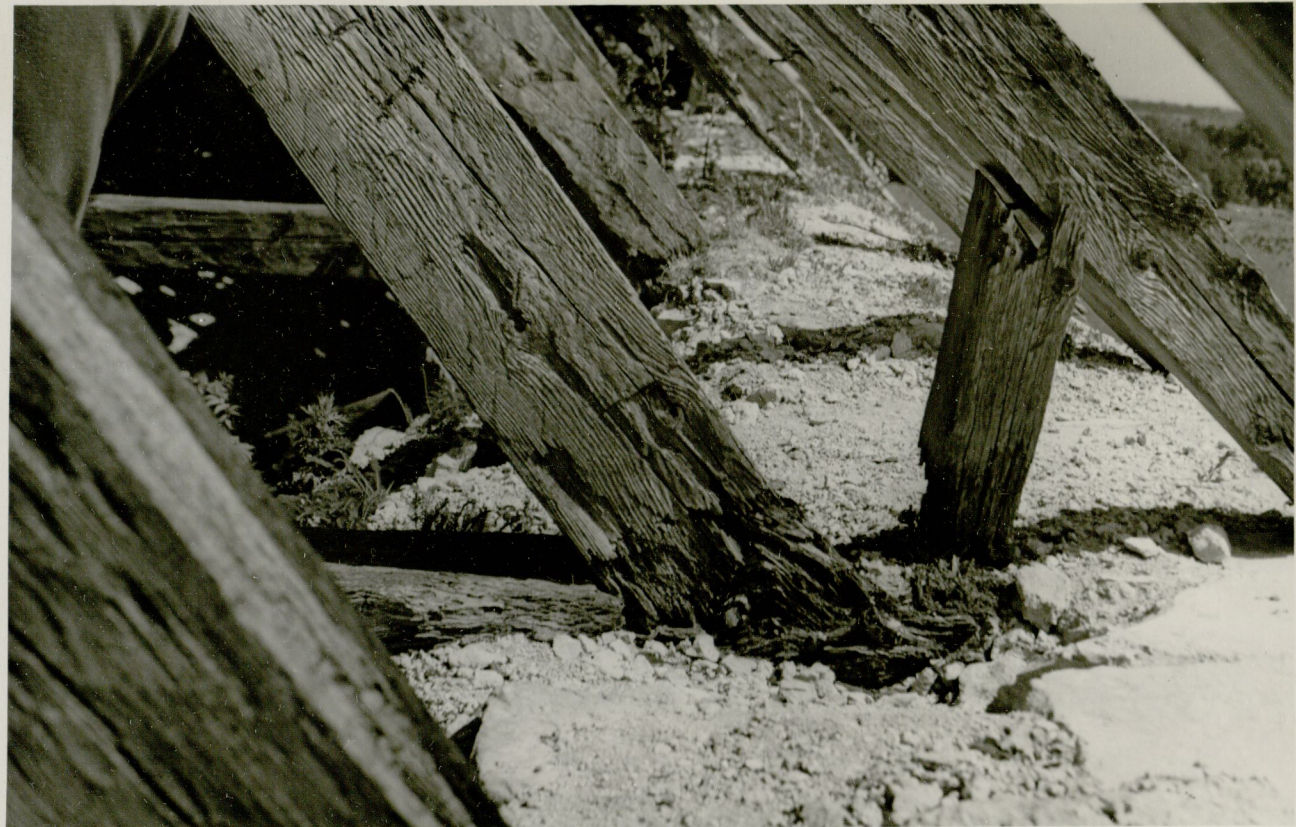
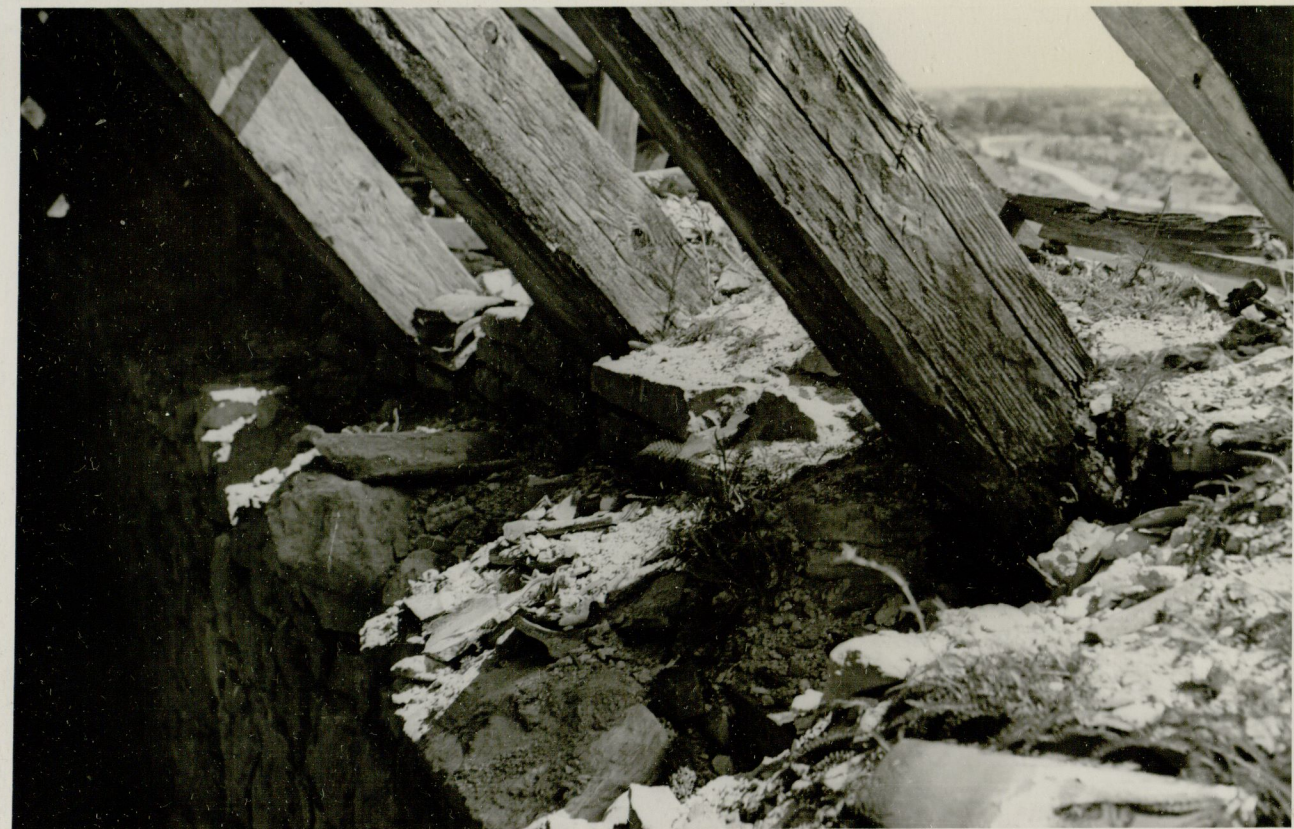
- 1. Vaade edelast.
- 2. Vaade kagust.
- 3. Ajahambast lagunenu d katuse lõunapoolne kül g.
- 4. " " " põhjapoolne kül g.
- 5. Müüri pealne karniis, lõunapoolne kül g.
- 6. Vertikaalne pragu torni läänepoolses küljes.
- 7. Vertikaalne pragu seestpoolt vaadates.
- 8. Kõdunenud sarikajalad lõunapoolsel küljel.
- 9.)
- 10. { Endise kõrgema kaldega katuse jäl g torni idaküljel.
- 11. }
- 12. Olemasolev katus on vajunud ca 30 cm ja nihkunud lõuna poole.
- 13.)
- 14. { Sademetest läbiimbunud ja rikutud roideid.
- 15. }
- 16. Tornivõlvil kasvav "mets".
- 17. Vaade edelast, teetulp.
- 18. { Lagunenud katus, lõunapoolne kül g.
- 19. }
- 20. { Kõdunenud sarikajalad ja aamtalad põhjapoolsel
- 21. } küljel.
- 22. { Kõdunenud sarikajalad lõunapoolsel küljel.
- 23. }
