Objekt: Põide kirik, Saaremaal.

A r u a n n e

teaduslik-tehnilise järeelvalve kohta 1958.a.
teostatud konserveerimistöödel ja 1958.a.
teostatud uurimis-projekteerimistööde kohta.

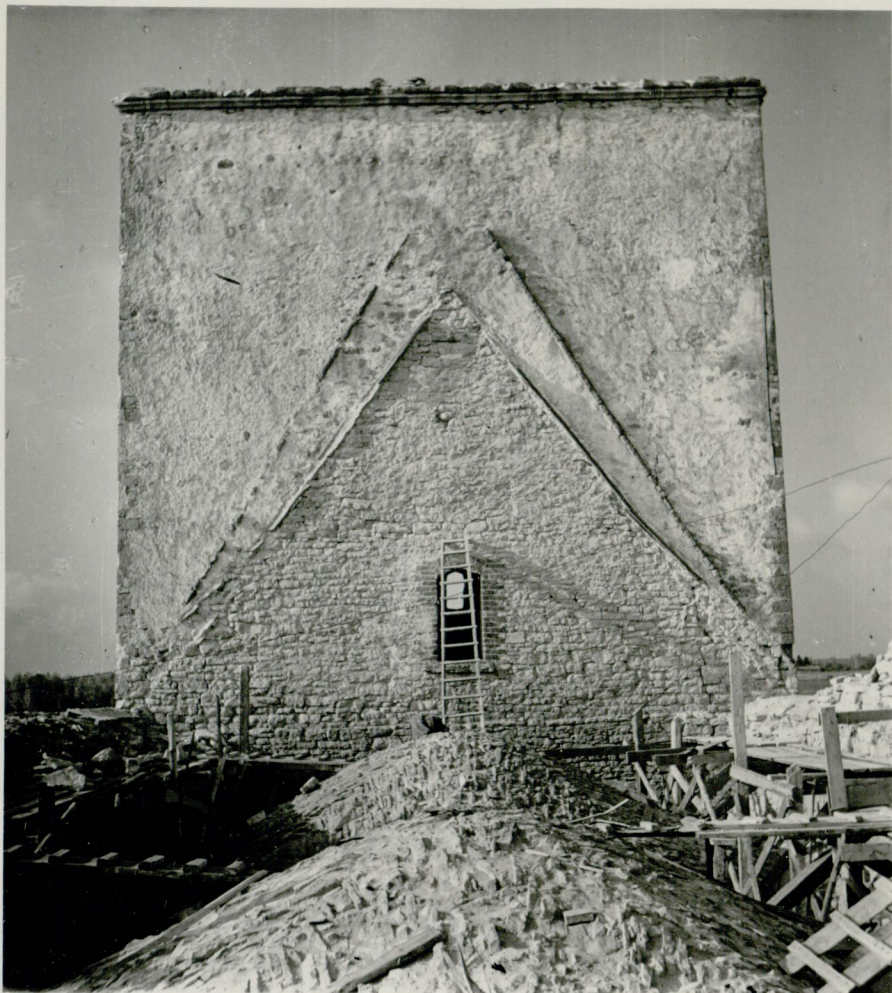
Foto nr. 1

katusekonstruktsioonide väljajätamiseks jäävad 1959.aastaks.
Karniiside ümberladumiseks tehti tellingud (vt.fotod nr.1 ja 2).

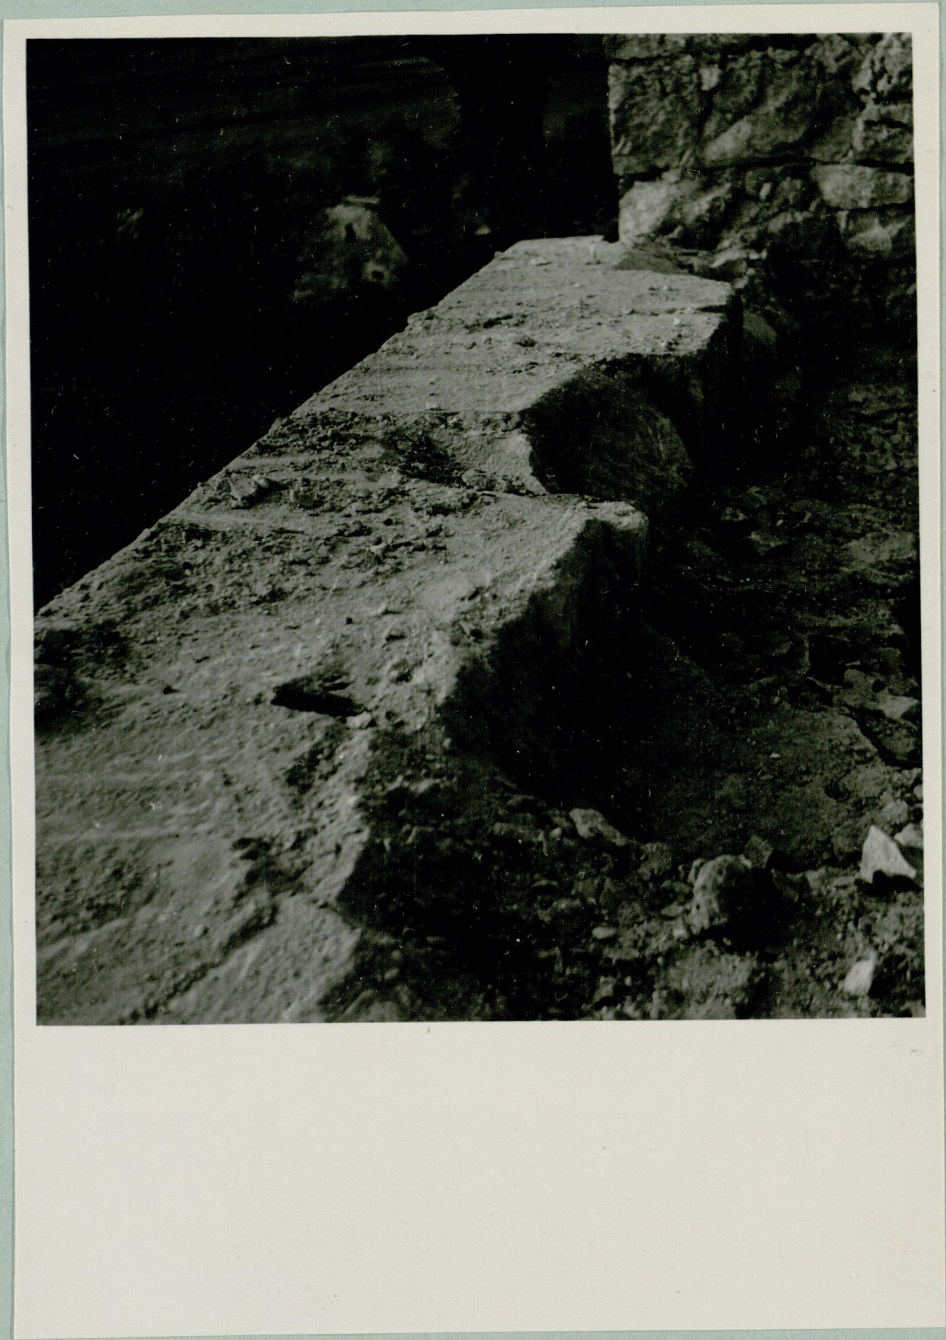
Foto nr. 3

Kuna kirikul puudus pikemat aega valdaja, oli pääs hoonesse kõigile avatud, mille tagajärjel ümbruskonna elanikud olid osa saatalesid katuse kandekonstruktsioonist kütteks tarvitanud. Aamtalade kõdunemise ja eemaldamise tagajärjel ja ka müürlati loo% kõdunemise tõttu oli terve katusekonstruktsioon üldiselt ca 40 cm võrra madalamale vajunud oma algsest seisundist. Vajumise tagajärjel olid mürdsariked pressinud välja suurema osa

profileeritud paekivist puhtalt tahutat karniisi kividest. Kuna katuse kandekonstruksiooni olukorda ei olnud võimalik kapitaal-
sema remondita parandada, siis tuli järgmise tööna käsile vana katusekatte ja kandekonstruksiooni lammutamine. Augusti kuus lammutati üks kolmandik katust arvates torni poolt. Kui paikselt ülevaatusel võis arvata, et osa materjali on võimalik uue katuse ehitamisel ära kasutada, siis hiljem maha võttes selgus vastupidine. Umbes 10 m pikkustel sarikatel esines k õigil mädanenud kohti ja nende kasutamine tarbepuiduna ei talnud arvesse.

Karniisi sirgeks ajamiseks tuli lammutada karniisi peal ja karniisi plokkide taga olev müüritis ca 70-80 cm kõrguselt (vt. foto nr.3). Sellega augustikuus tehtud tööde maht piirduski.

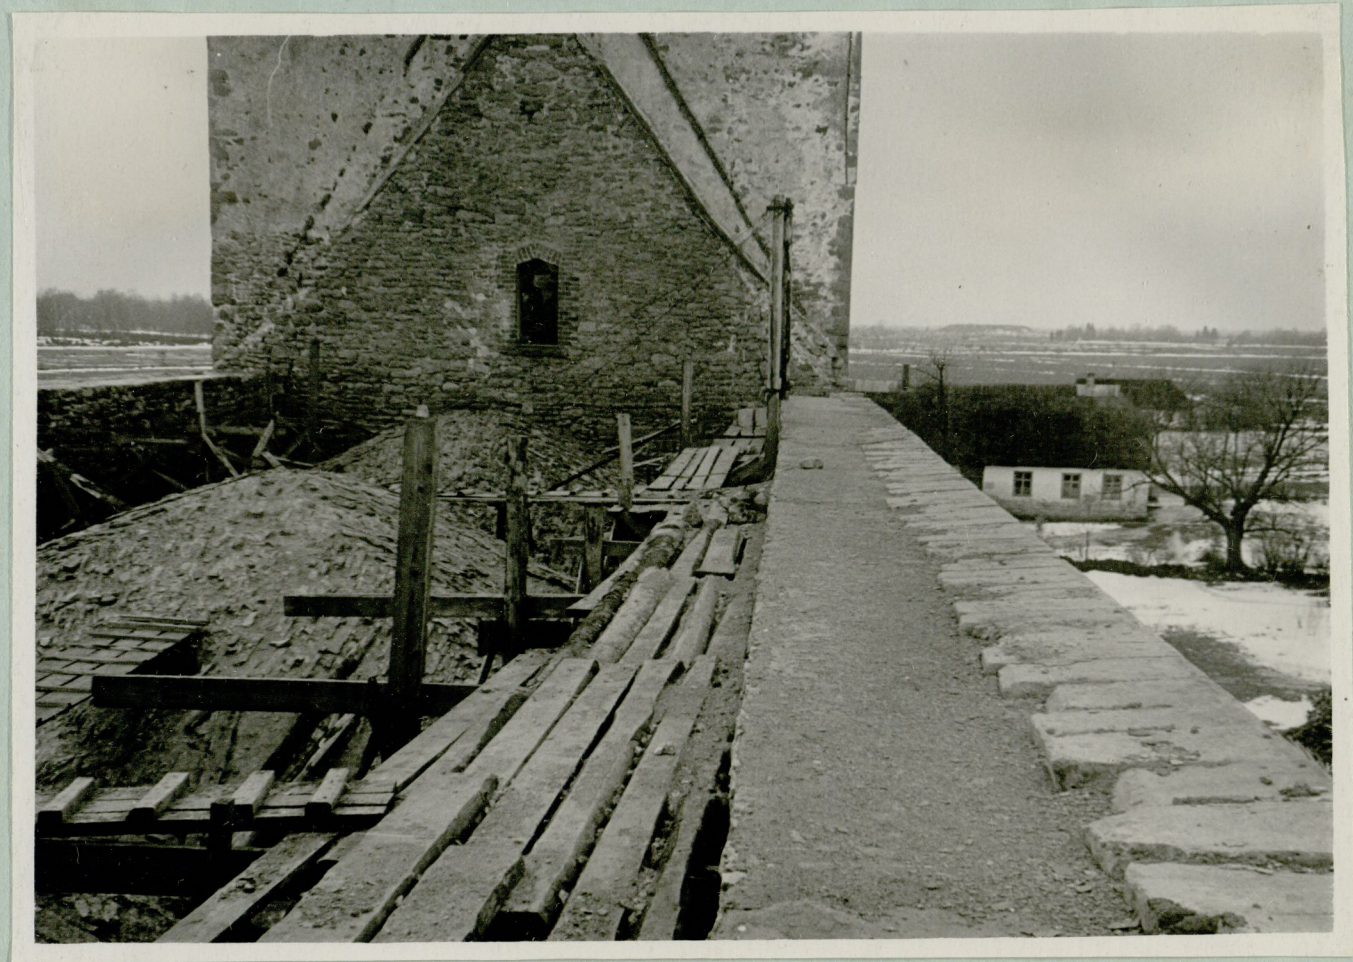
Foto nr. 4

Oktoobri ja novembri kuus oli põhiliseks tööks profileeritud paekivist puhtalt tahutud karniisikivide paigaldamine, kusjuures kasutati ära kõik olemasolevad lammutamisest tagastunud karniisiplokid. Välja praagiti purunenud detaile 3 m pikkuses, millised tulevad valmistada kiviraiujate poolt uued. Karniisiid paigaldati vastavalt Töökoja poolt koostatud müüride konserveerimise ja uue katusekonstruktsiooni tööjoonistes projekteeritud kõrgusmärkide kohaselt (vt. sarikate tööjoonis leht nr.3). Karniis oli varem laotud mittehorisontaalselt; lõunaseinal läänepoolne ots oli karniisil kõrgusel +11,48m, idapoolne + 11,17 m. Põhjaseina karniisil kõrgus läänepoolsel otsal +11,17 m, idapoolsel +11,48 m. Kõrgused on arvestatud ülesmõõtmisjooniste tinghorisondist arvates. Seega olid mõlemipoolsel seinakarniisil kõrvalekaldumised horisontaalist 31 cm. Kuna sellist kiivas katust on väga raske ehitada, siis katuse projekteerimisel viidi karniisi kõrgused ühtsele horisontaalsele nivoele. Aluskõrguseks võeti olemasoleva karniisi kõrgus torni juures lõunapoolselt küljelt, sellega mõõtmisjooniste tinghorisondilt arvates +11,48 m.

Karniiside paigaldamise kvaliteediga võib jääda rahule (vt. foto nr.4).
