Objekt: Padise kloostri varemed.

Padise kloostri varemetes 1961. aastal
tehtud tööde aruande juurde kuuluv
fotomaterjal.

Köide B.

Fotod nr.1 - 83.

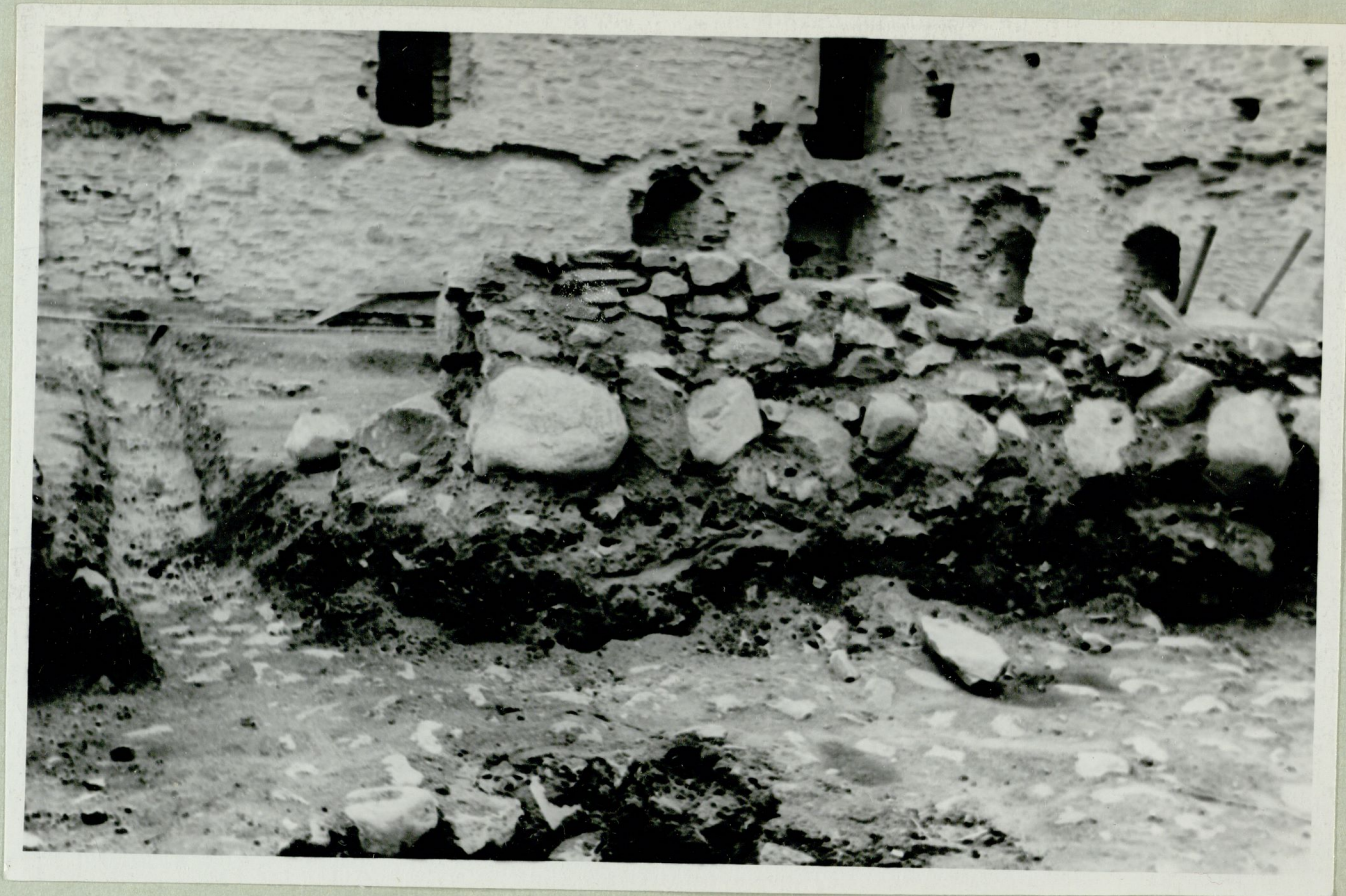
9. Sisehoovi S-poolne külg ja SO-nurk. Reiplaanil mässiseeste juurdeehituste müüriõhilded väljakaevamise ajal (vaade NW-et).
10. Sisehoovi S-poolel väljakaevatud mässiseeste juurdeehituste N-seina vundamentiohilded. Reiplaanil munkiviicillutis, mis on vana kivi juurdeehitus. Vasakul näha kanaliteoline proovikaevand, mis läbib sisehoovi pinnase N-S suunas. Tagaplaanil N- ja O-tiiva seinad (vaade S-et).

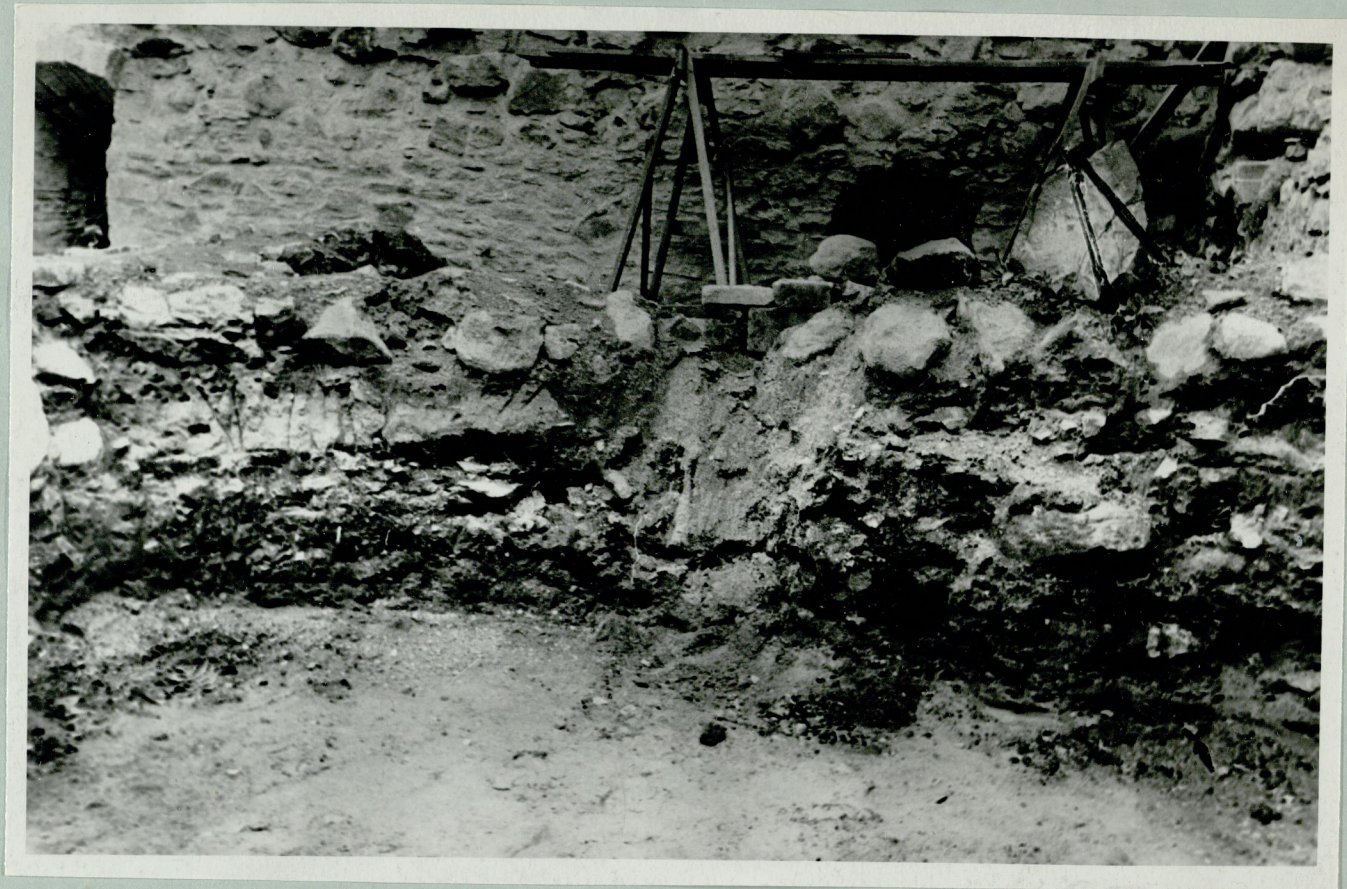
11. Sisehoovi S-poolel väljakaevatud juurdeehituste vahesein O-küljel (vaade W-et).

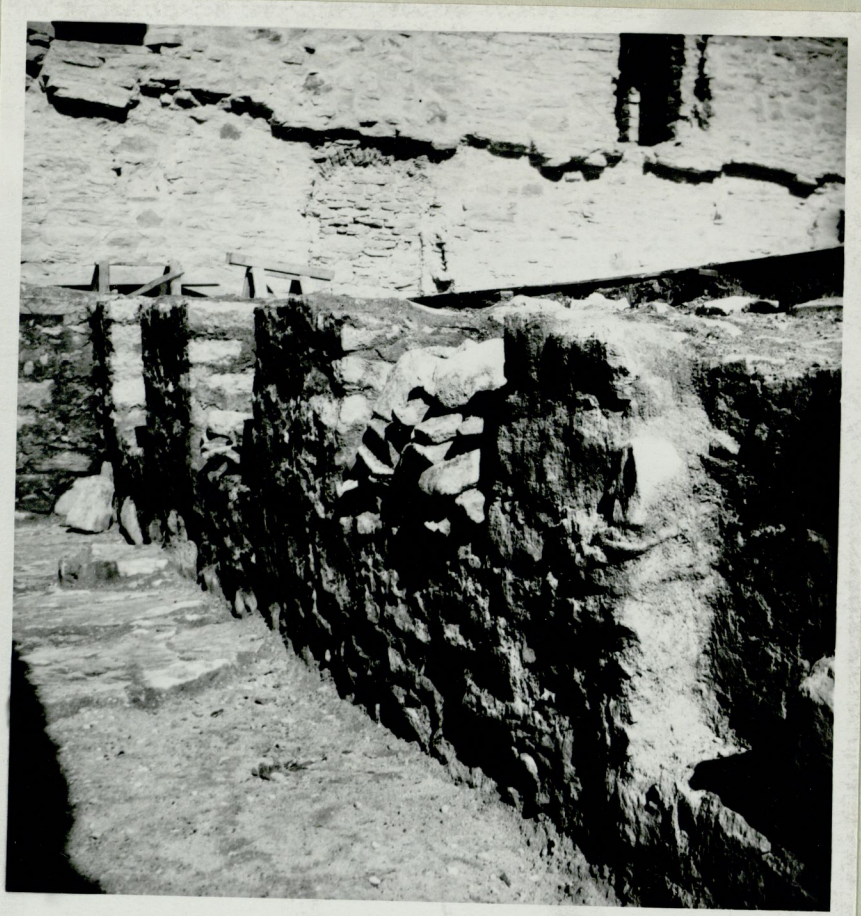
37. W-tiiva ristikliga välisein (O-sein) akna-niõõidoga. Esiplaanil edgavamale ulatuv niõõ, millest oletatavasti suundub üks sisehoovile.
38. W-ristikliga N-poolsein aknaniõõ kees alumise raamistikuga, mille kehel on trellisak (vaade W-st).

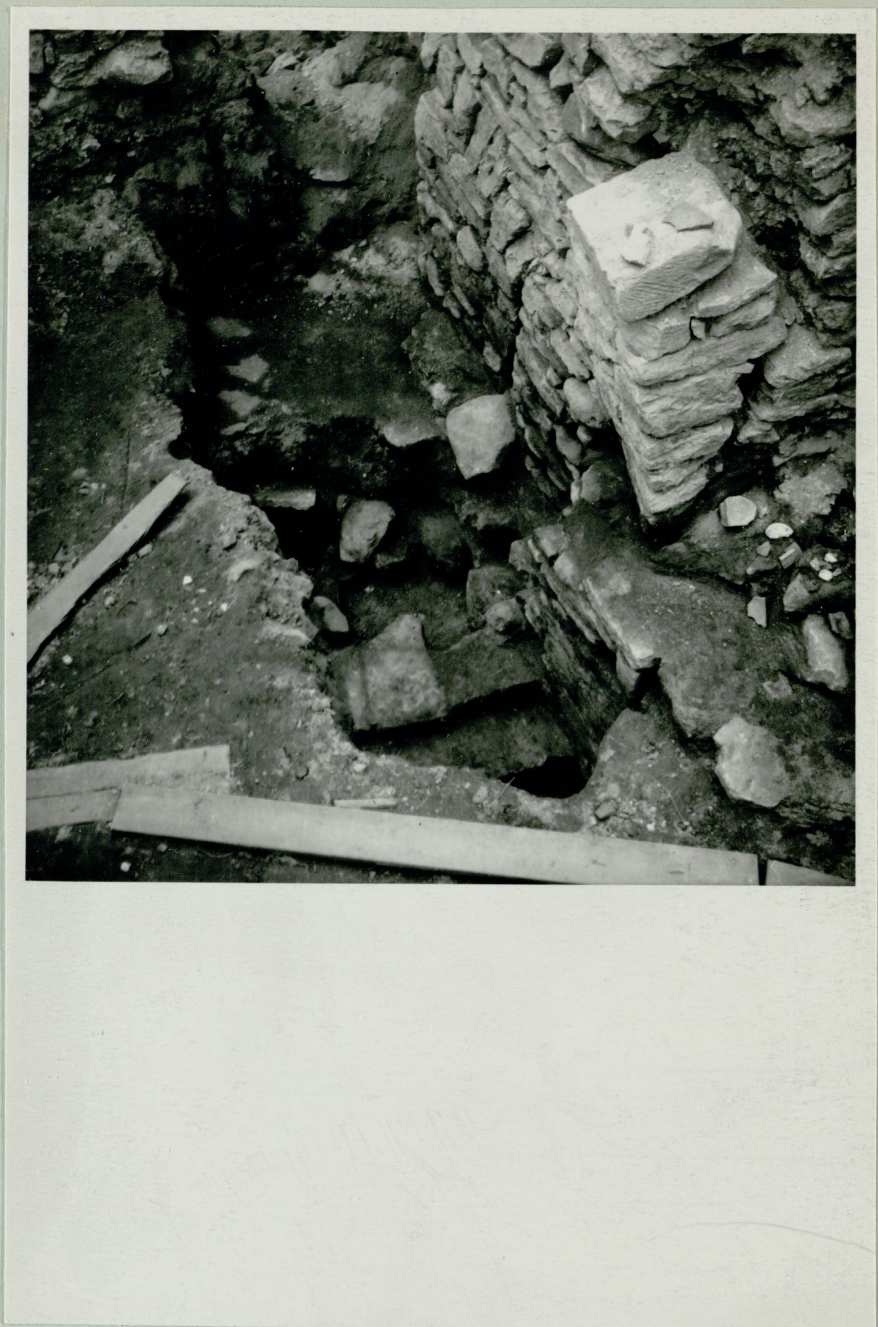
40. Sisehoovi SW-nurk. Tega paremal S-tiiva müür. Kaevandis näha esiplaanil trepiastmed, mis kõrgema pürandega S-ristikligust viivad W-ristikliku. Astmete tega ristikliga väliseina vundamendikivid ja veel tagapool nende peal hilisees hoovinivee pakivisillutisega. Paremäl ülal varisev S-tiiva seinanurk, mille juurest suundus kõik S-poolseesse ruumi (õuleti hiljes suure laivachju õhitamisel). Vaade W-st.

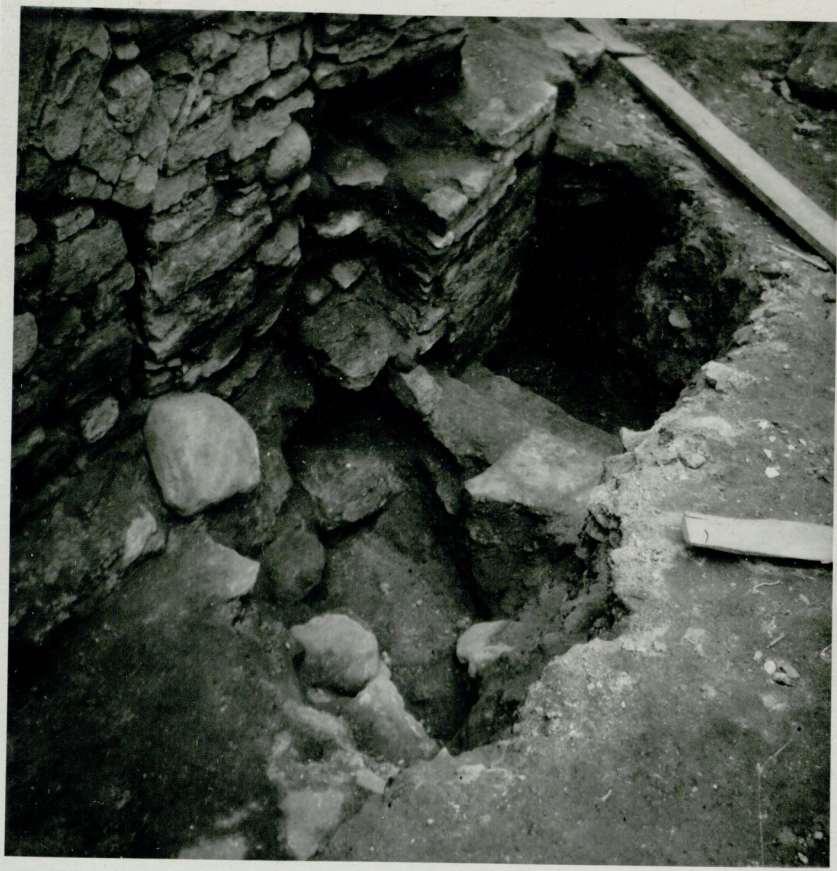
43. Sama trepp, mis piltidel nr.40 ja 42. Vaade 30-st.
44. Suuremas plaanis sama, mis nr.43. Vasakul S-tiiva kaar-ava W-poolne ots.
45. W-tiiva sissesein ja W-ristikõigu S-poolse otsa taga olev seinakäär, mis kulgeb W-O suunas ja moodustab vana kabeli-ehituse N-seina. Sellese seinale on tehtud ulatuslik sisse-
nurk, mis on võlviga olnud sillutatud (võlvikaare algus on näha labidavarre kohal!). Allpool võlvialustel on näha osa leivaahju võlvlaest väljakaevamis-seisandis. Ülal paremal W-tiiva S-poolne ruum toetama O-seinaga. Vaade 0-st.

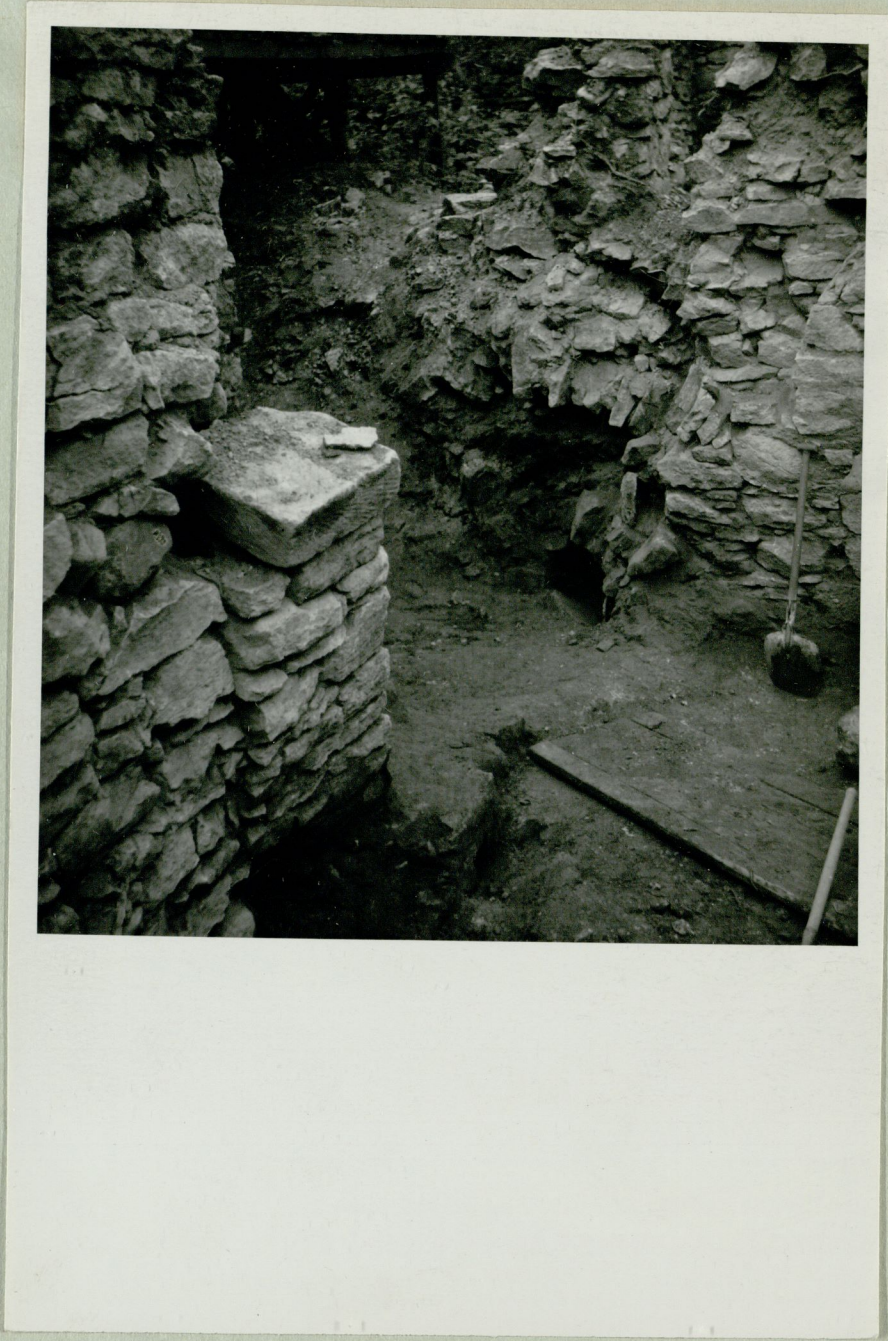
47. Sama, mis pilt nr.45. Vaade 30-st.
48. Sama, mis pildid nr.45 ja 47; detailvaade 30-st.
49. Sama, mis pilt nr.48. Leiva-ahju võlvlae W-poolne osa üht-
laseid tahutud, tules kollakaks tõmbunud paeplekkidega.

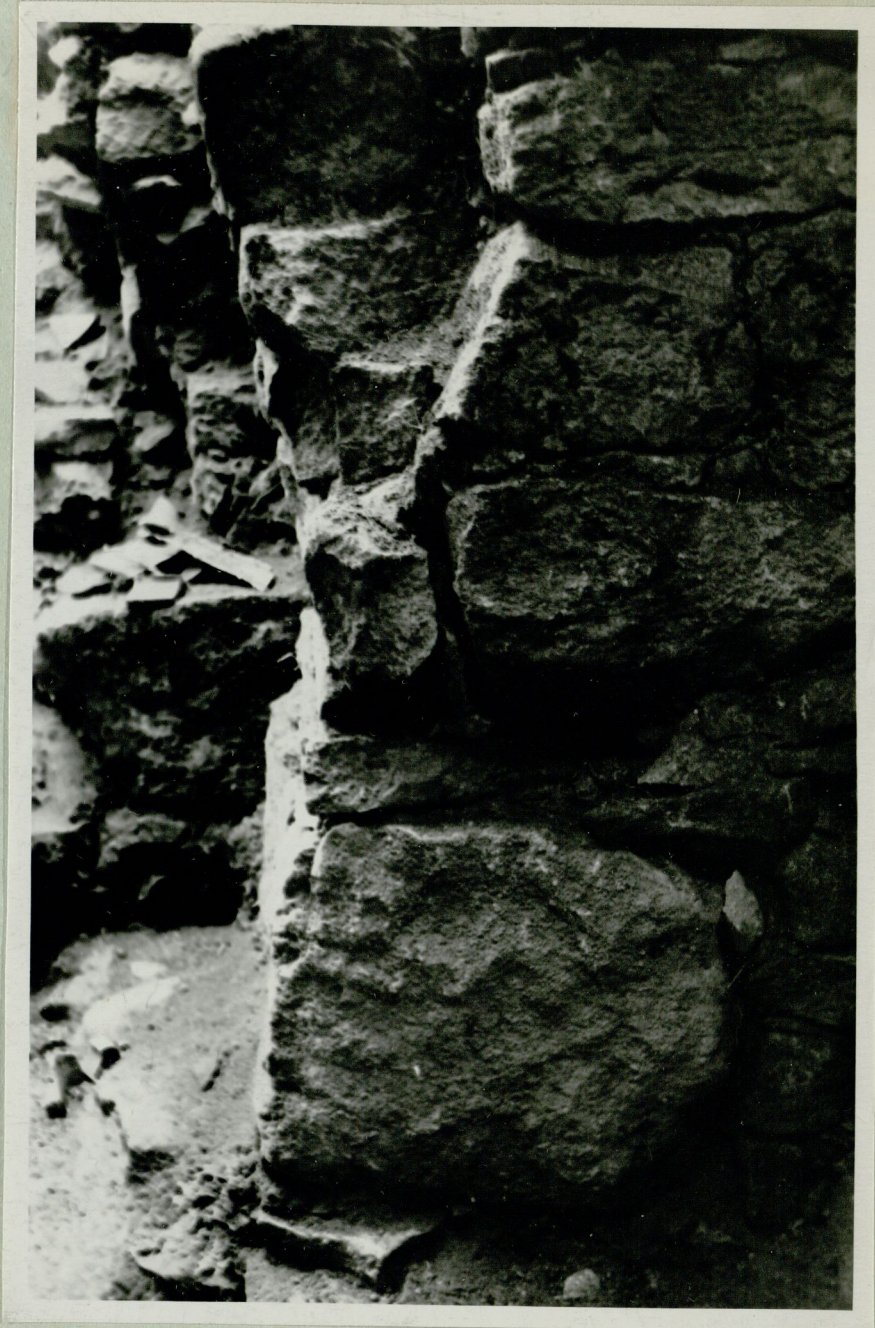
54. Variant pildist nr.53.
55. Vana kabelehituse N-seina sisekülje SO nurga juures. Pildil
olev nurk moodustab eendava astme, millele toetub suur, sei-
napinda niiskideke liigendav kaar. Vaade S-st.

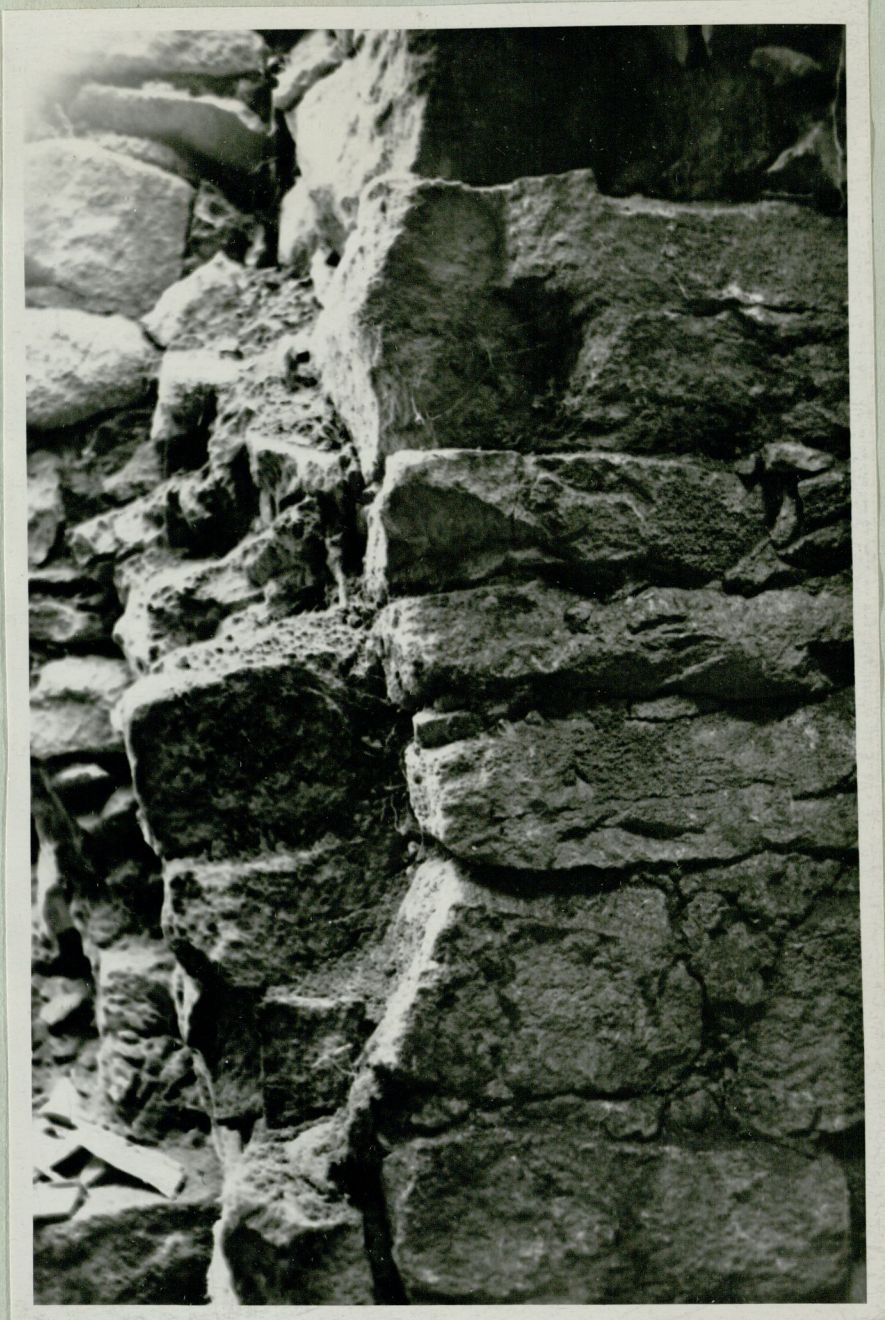
56. Vaade S-st samale eendavale seinacale, mis on näha pildil
nr.55. Vasakpoolel küljel seinä väliskülje (N-poolse) säil-
med.
57. Sama, mis pilt nr.56, ülemine lõik.

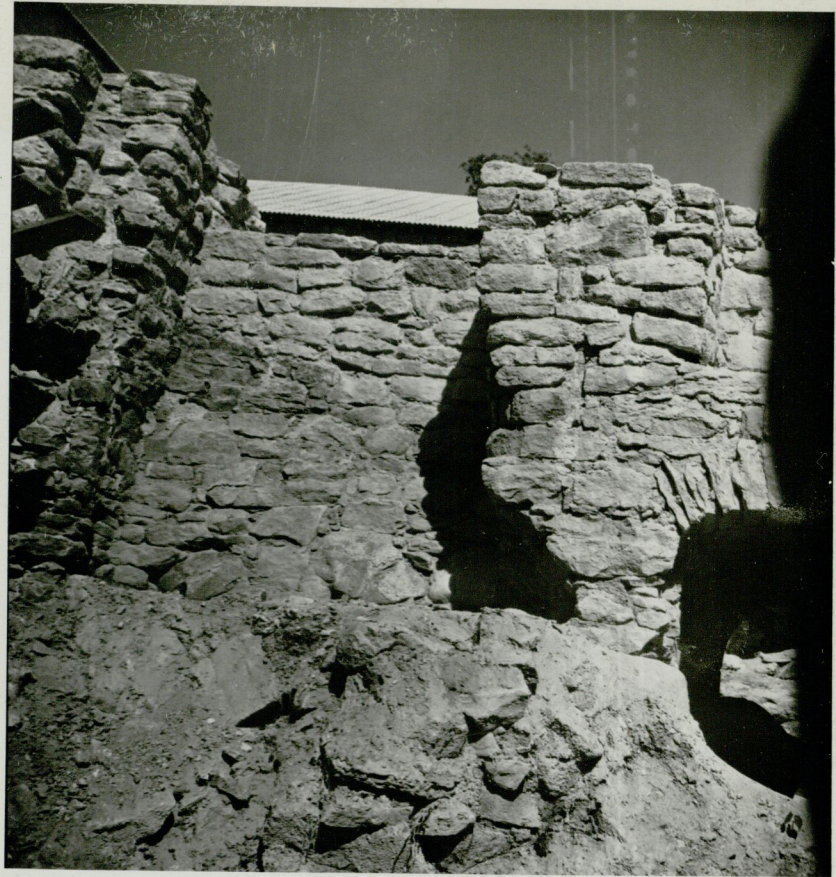
63. Mantelkerstna ülespoole ahnevõlvend W-tiiva S-poolse ruumi
C-seinas.
64. W-tiiva S-poolse ruumi S-sein väljakaevamisel. Ülal taga
näha S-tiiva S-sein ja selle ees W-tiiva C-sein niõiga, mille
põhjas on trepiastmed, mis enne seina ümberhitamist viisid
ristikõiga teisele korrusele.

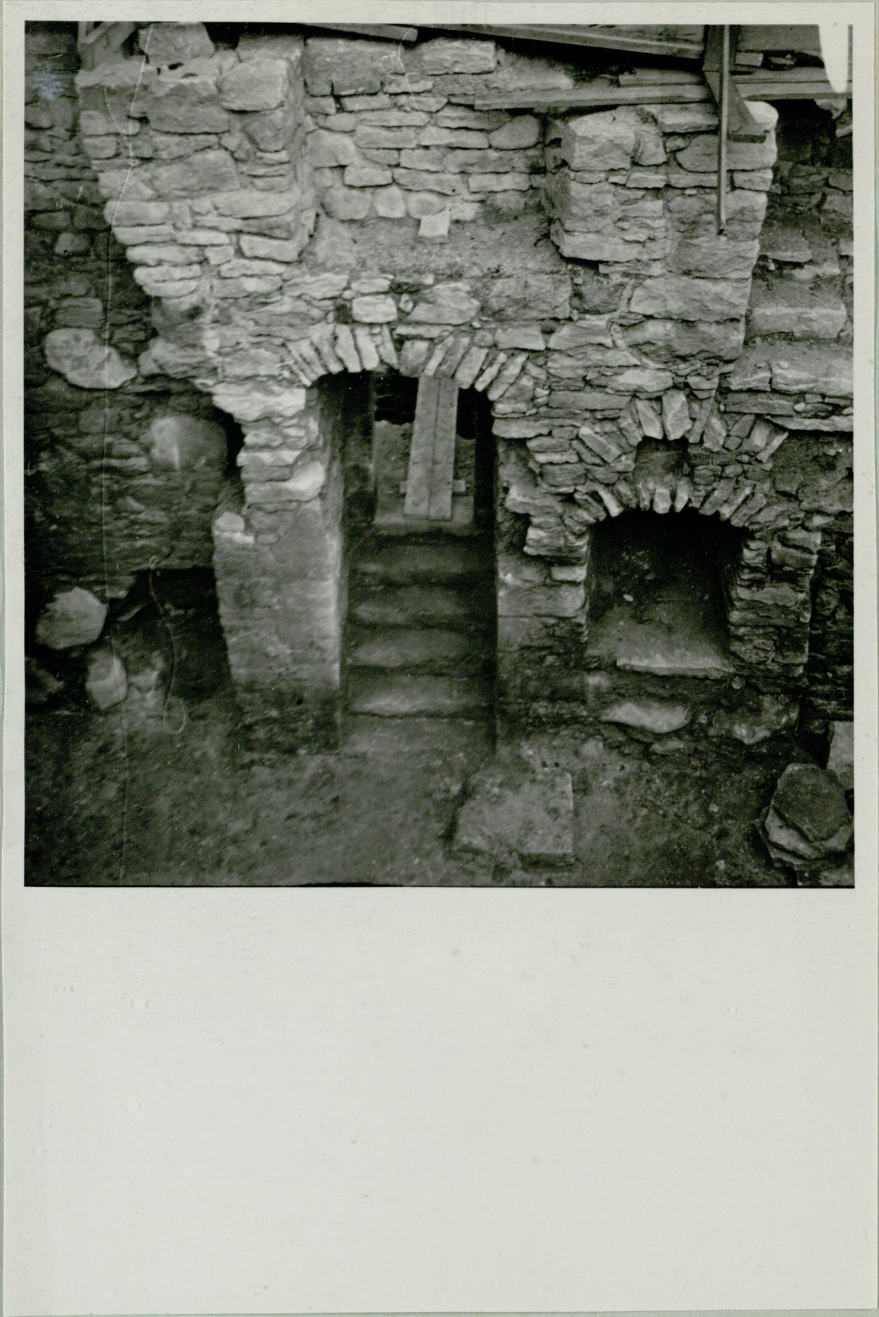
66. W-tiiva S-poolse ruumi O-sein väljakaevatud ukseavaga ja selle juurde kuuluva trepiga. Vaade W-st.
67. Sama, mis pilt nr.66, detail.
68. W-tiiva S-poolse ruumi W-sein (tornelamu O-sein); all paremal kaevu portaali; all keskel oletatava ahju jäljed ja sellest kahel pool horisontaalne este algse vahelise teetamiseks. Ahju jälgede kohal torni teisele korrusele viiv ava. Vaade SO-st.

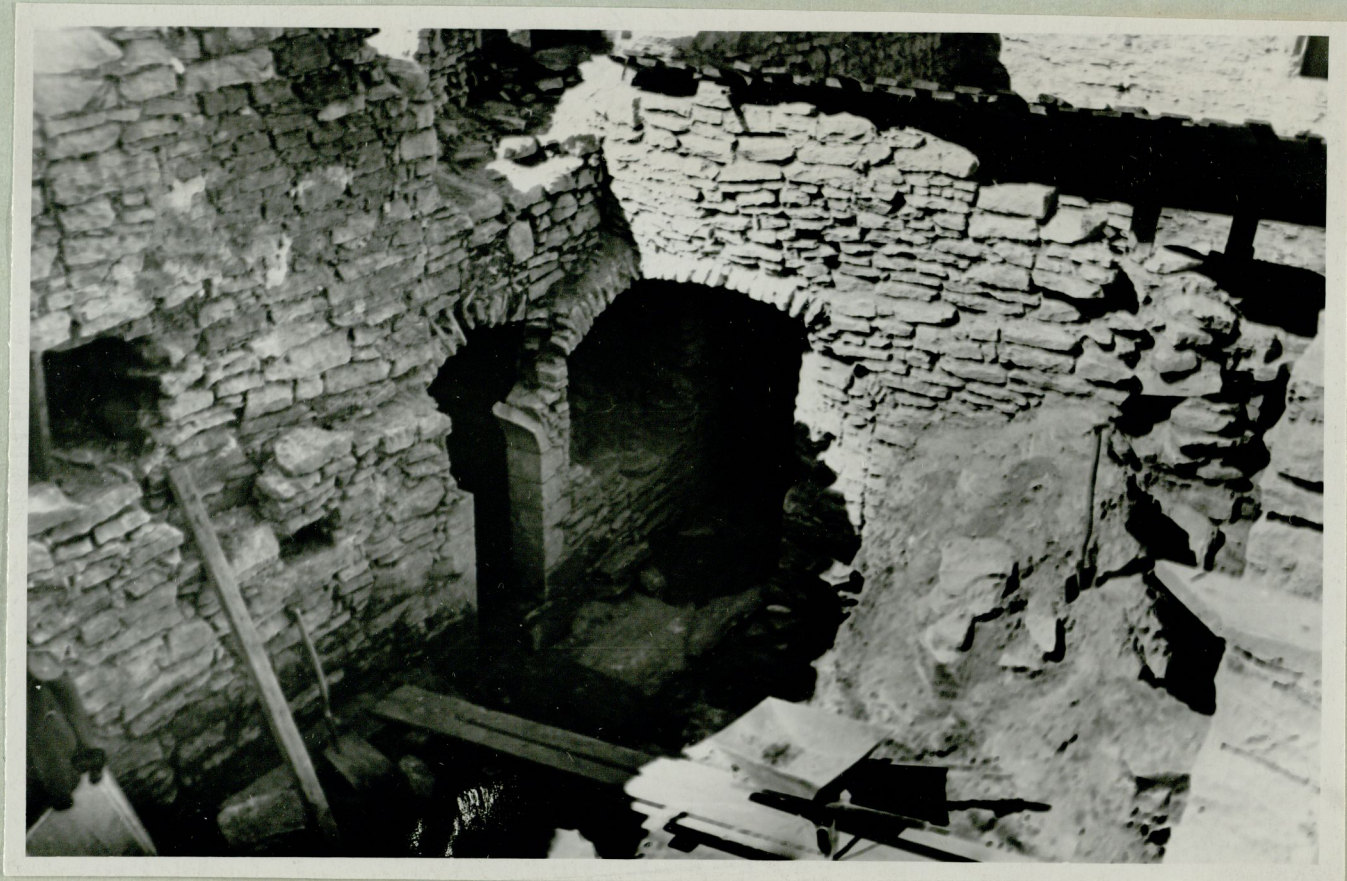
76. Variant vaatest pildil nr.75.
77. Vaade W-tiiva S-poolse ruumi NW nurka. Vaade SO-st.

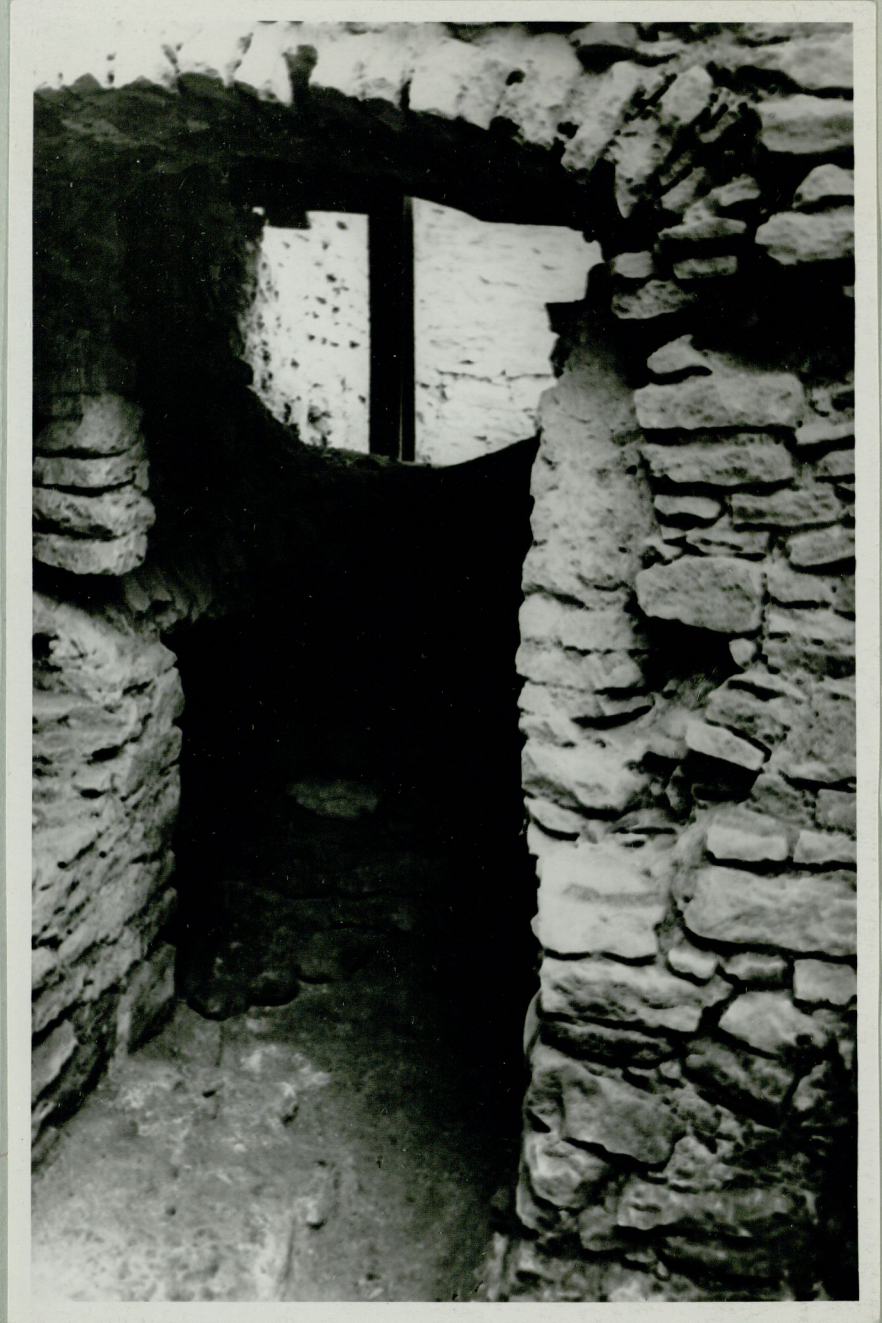
78. W-tiiva S-poolse ruumi W-sein mõõdistamisel. Paremäl nurgas ahjualusesõilmed. Tagaplaanil W-tiiva N-sein.
79. Kalorifeeriruumi viiva kaar-ava O-poolne piidesein. Vaade S-st; vasakul lame nišš kalorifeeriruumi W-seinas; all vasakul vaheseina vundamendisõilmed, mis on seotud W-poolse seinaga ja tõestavad seega oma üheksust W-poolse seinaga.
