Objekt: Endine Koeru kõrts-postijaam, Paide rajoonis,
Koeru alevis.

A r u a n n e

endise Koeru kõrts-postijaama restaureerimisel-
rekonstrueerimisel sõuklaks ja autobussi ooteruu-
miks teostatud uurimis-projekteerimis- ja ehitus-
tööde kohta 1959-1961.a. jooksul.

Tallinnas, detsember 1961. a.

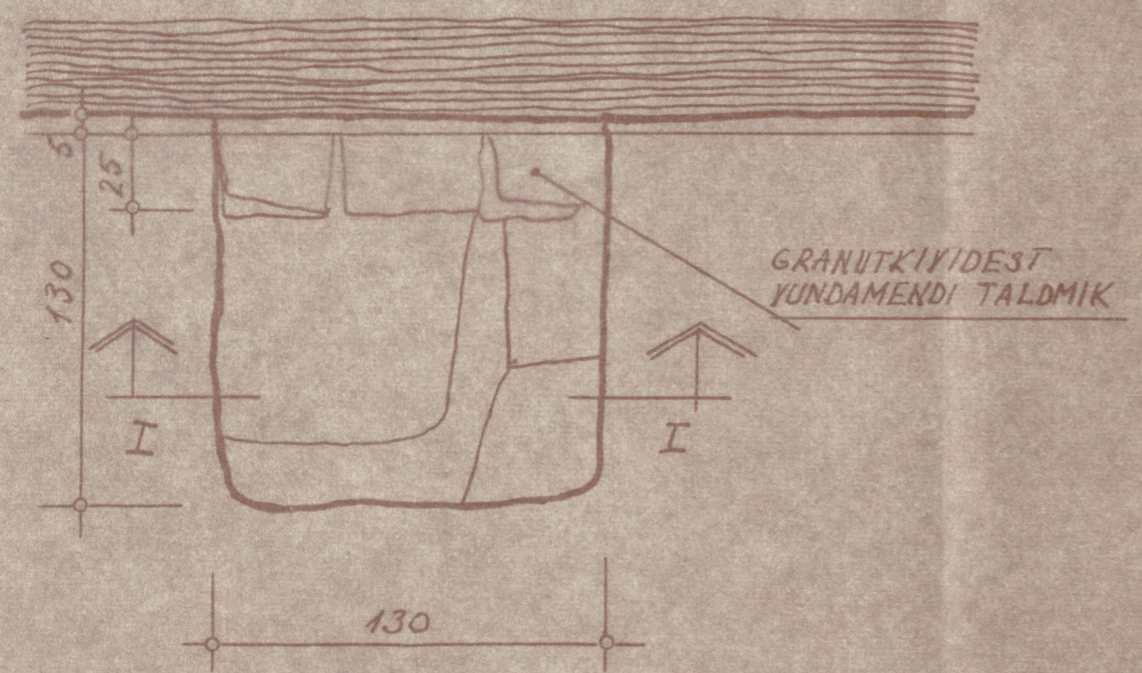
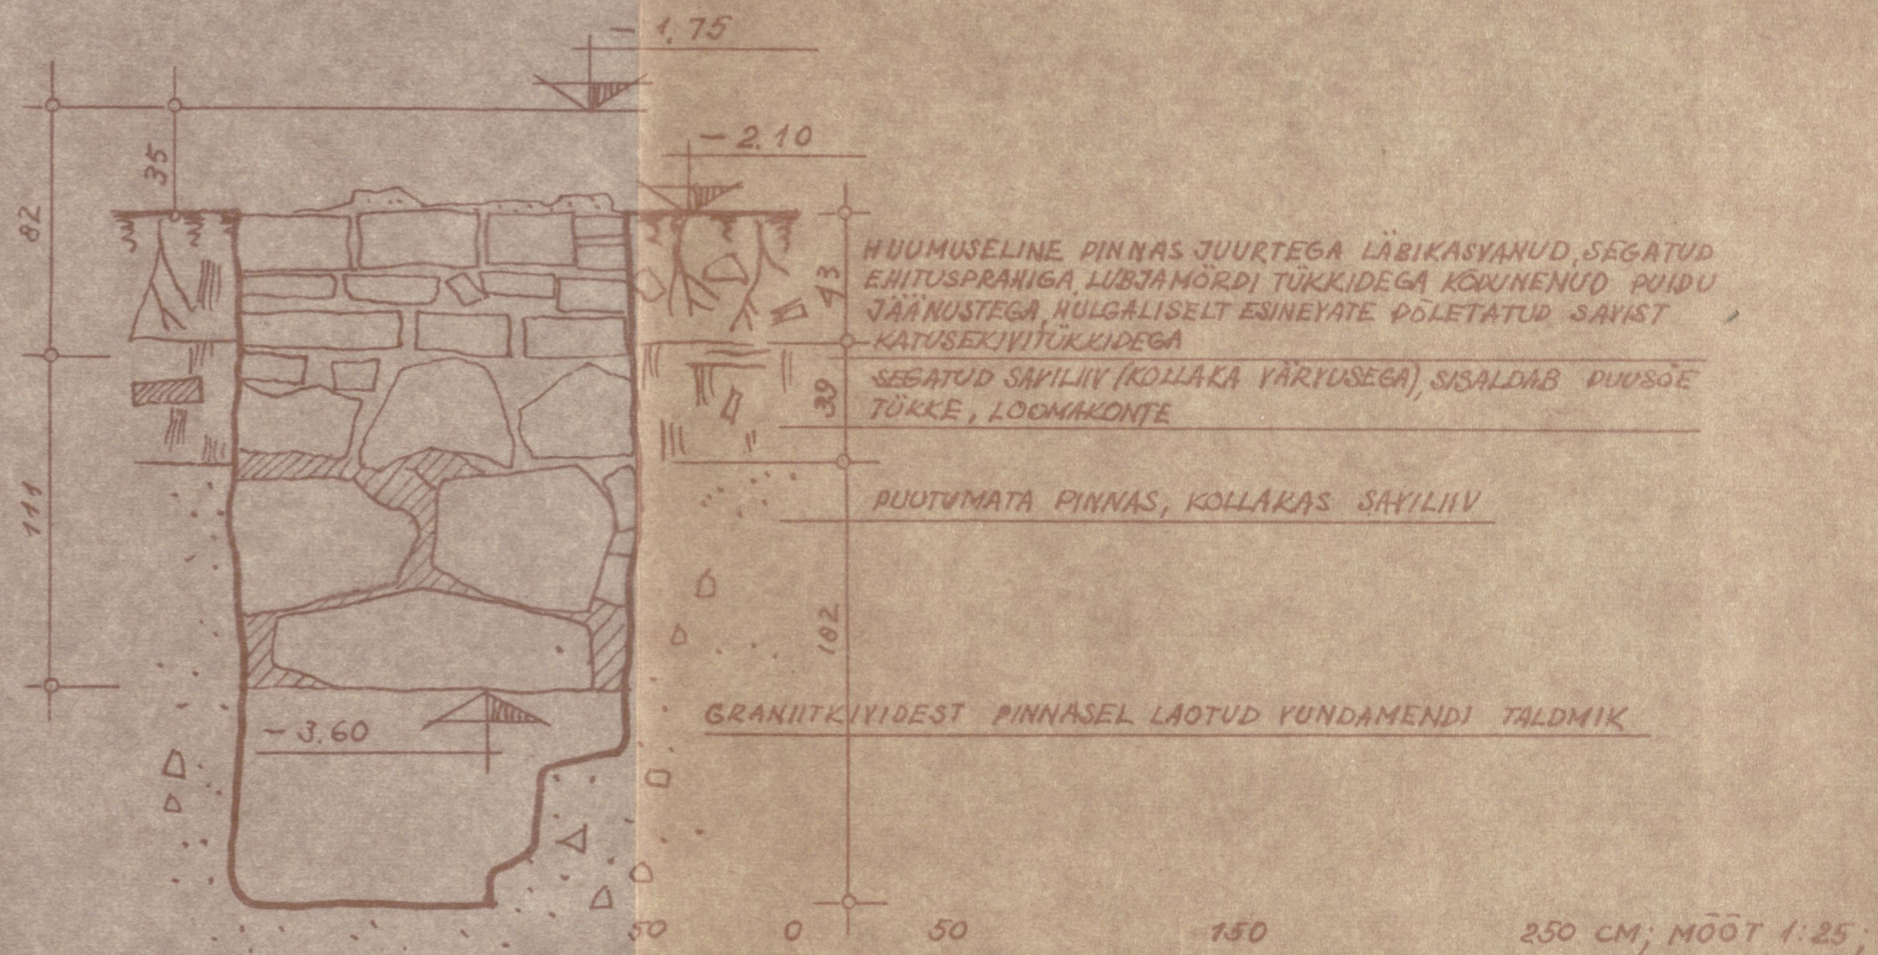
ŠURF NR. 1

1. ŠURFI ÜLESANNE OLI KONTROLLIDA, KAS KÕRTSIHOONEL ON OLNUD ALGSELT PÕLETATUD SAVIST KIVI KATUSEKATE JA FIKSEERIDA PINNASE ISELOOM NING VUNDAMENDI SEISUKORD

2. ŠURFI TEOSTAMISEL SELGUS, ET KULTUURIPINNAS (KIHI PAKSUS 82 CM) LEIDUS HULGALISELT PÕLETATUD SAVIST KATUSEKIVI TÜKKE, ÜHTLASI ESINES KATUSEKIVI TÜKKIDE KÕRVAL EHTUSPRAHTI, KÕDUNENUD PUIDU JÄÄNUSEID, LUBIMÖRDI TÜKKE. KATUSEKIVID ON OLNUD ÜHEPOOLSE KUMERUSEGA. KULTUURIKIHT ON OMAKORDA VEEL KAHEKIHLINE. ALUMISES KIHI LEIDUS KA TELLISETUKIKESI KUID EI OLNUD VÕIMALIK MÄÄRATA KAS NEED OLID KATUSEKIVIDE VÕI TELLISTE KÜLJEST
 SELGUS, ET TALLI OSAS ON VUNDAMENT TEHNILISELT HEAS SEISUKORRAS. VUNDEERIMISE SÜGAVUS ON OLEMASOLEVAST MAAPINNAST 150 CM. VUNDAMENDI TALDMIKU MOODUSTAV 41CM KÕRGUNE GRANITKIVIDEST MÜÜRITIS ON LAOTUD SAVIKAL PINNAS, KUSJUURES GRANITKIVIDE VAHELISED TÛHENIKUD ON HÄSTI TÄIDETUD PÄEKIVIDE JA SAVITELLISE TÜKKIDEGA VUNDAMENDI TALDMIKULE TOETUV 82 CM KÕRGUNE PÄEKIVIST LUBIMÖRDIL LAOTUD SOKLI OSA MÜÜRITIS ON TEHNILISELT KORRAS. PINNASE KANDEVÕIME ON ILMSALT KÜLLALDANE, MIDA TÕESTAB SEE, ET TALLI KIVIST SEINTEL EI OLE MÄRGATA MINGEID DEFORMATSIOONE, ŠURFIS SÜGAVAMALE JÄTKUV PINNAS KOLLAKAS SAVILIIV ON SEGATUD RÄHAGA. LEIDUDEST TULI PÄEVAYALGELE KERAAMILISI KAUSIKILDE PRUUNI GLASUURIGA (VALGETE TRIPUDEGA)

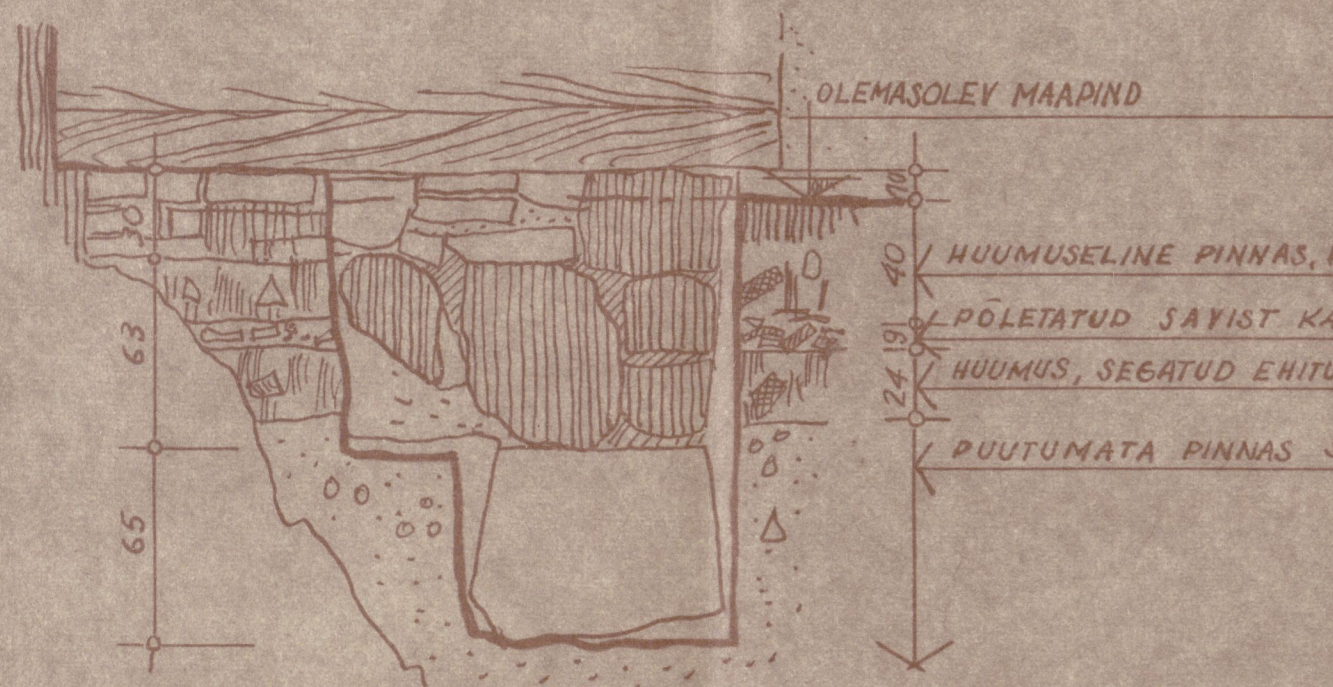
ŠURF NR. 2

1. ŠURFI ÜLESANDEKS OLJ KONTROLLIDA KAS KÕRTSIHOONE KATUSEKATTEKS ON ALGSELT OLNUD KATUSEKIVI.
2. ŠURFI TEOSTAMINE TÕESTAS OLETUSE ÕIGUSUST, ET KÕRTSIHOONEL ON OLNUD KUNAGI KATUSEKATTEKS KATUSEKIVI. KULTUURIKIHIS ESINES HULGALISELT KATUSEKIVI TÜKKE ÜMBES 40 CM. SÜGAVUSEL PAIKNES KATUSEKIVI TÜKKIDEST ERALDI KIHT, MIS EI OLNUD SEGATUD HUUMUSEGA, NIMETATUD KIHIS SEES JA ERITI PEAL ESINES TAHMA JA SÖE KIHT, MIS VIITAB SELLELE, ET KÕRTSIHOONE ON TÕENÄOLISELT PÖLENUD. PEALE PÖLEMIST KIVIST KATUSEKATE ASENDATI LAASTUDEGA. KOHAPEALSEL VAATLUSEL SELGUS, ET LAASTUKATET ON UUENDATUD VÄHEMALT NELI KORDA TÕENÄOLISELT KUI KIVIST KATUSEKATE EI OLNUD ESIMENE KATUS, MILLEKS YÖIS ÕLEKATUS OLLA, SIIS KUULUB TA IKKAGI HOONE VANEMASSE AJAJÄRKU LIGIKAUDU AASTATESSE 1850-1880. HILISEMAST AJAST PEALE ON KOERU VANEMATE ELANIKE MÄLU JÄRGI AINULT LAASTUKATUS OLNUD KÕRTSIHOONEL.

PAIDE TEE POOLSE TALLI VUNDAMENDI TALDMIK ON ŠURFI KOHAL VUNDEERITUD ANALOOGILISELT TAMMI POOLSE TALLI VUNDAMENDIGA - GRANITKIIVIDEST ILMA MÖRDITA. PUIDUST HOONE OSAL ESINEB AINULT CA. 30 CM PAKSUNE PÄEKIVIST LAOTUD VUNDAMENT, MIS ON TEHNILISELT NÕRK.

LEIDUDEST OLID MÄRKIDA SEPA STANTSHAAMER, PORTSELANKRUUSI KILLUD JA GLASUURITUD KERAAMILISE KAUSI TÜKID (ARVATAV. 20. SAJ.), AHJUPOTI TÜKID JA PUDELI KILLUD.

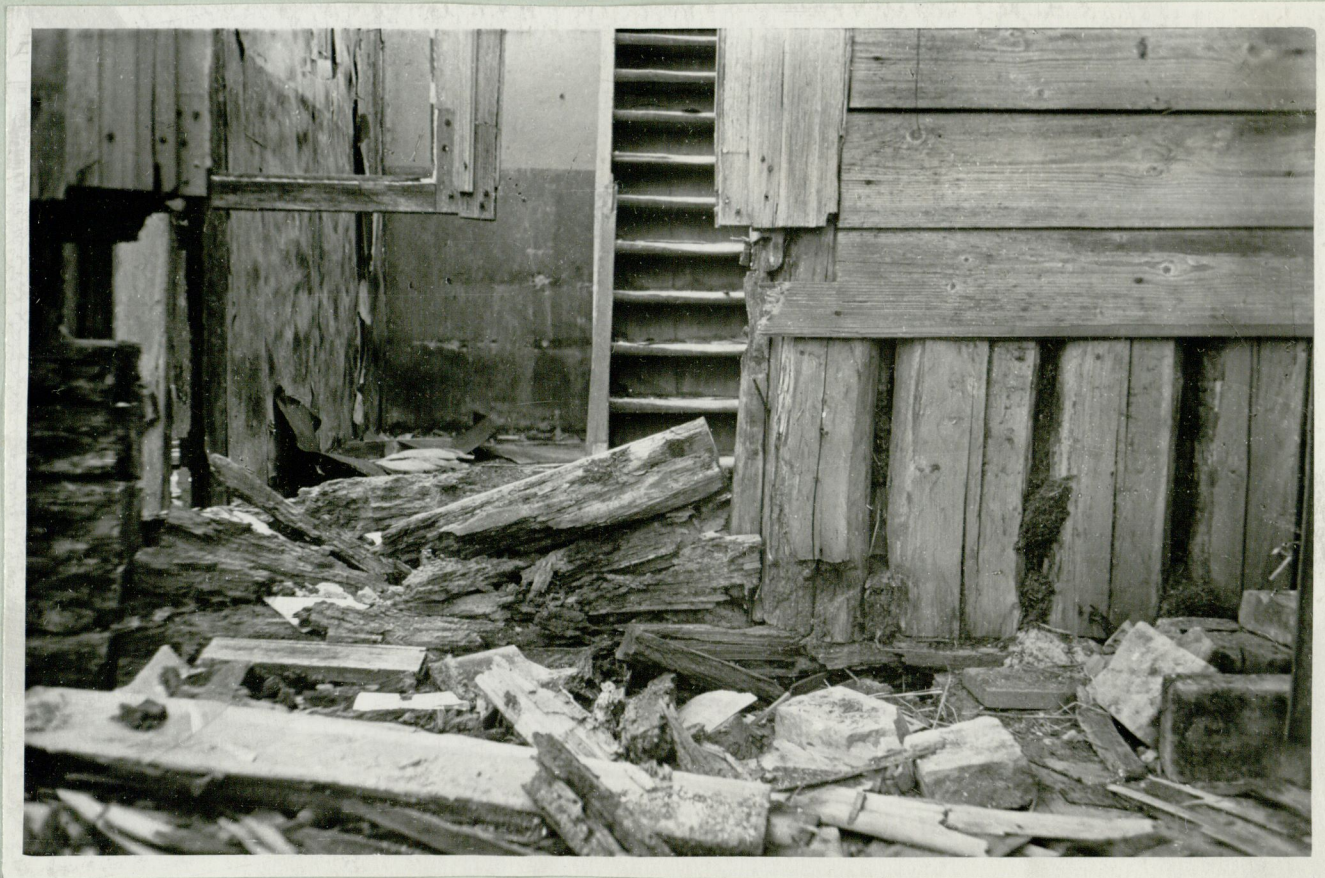
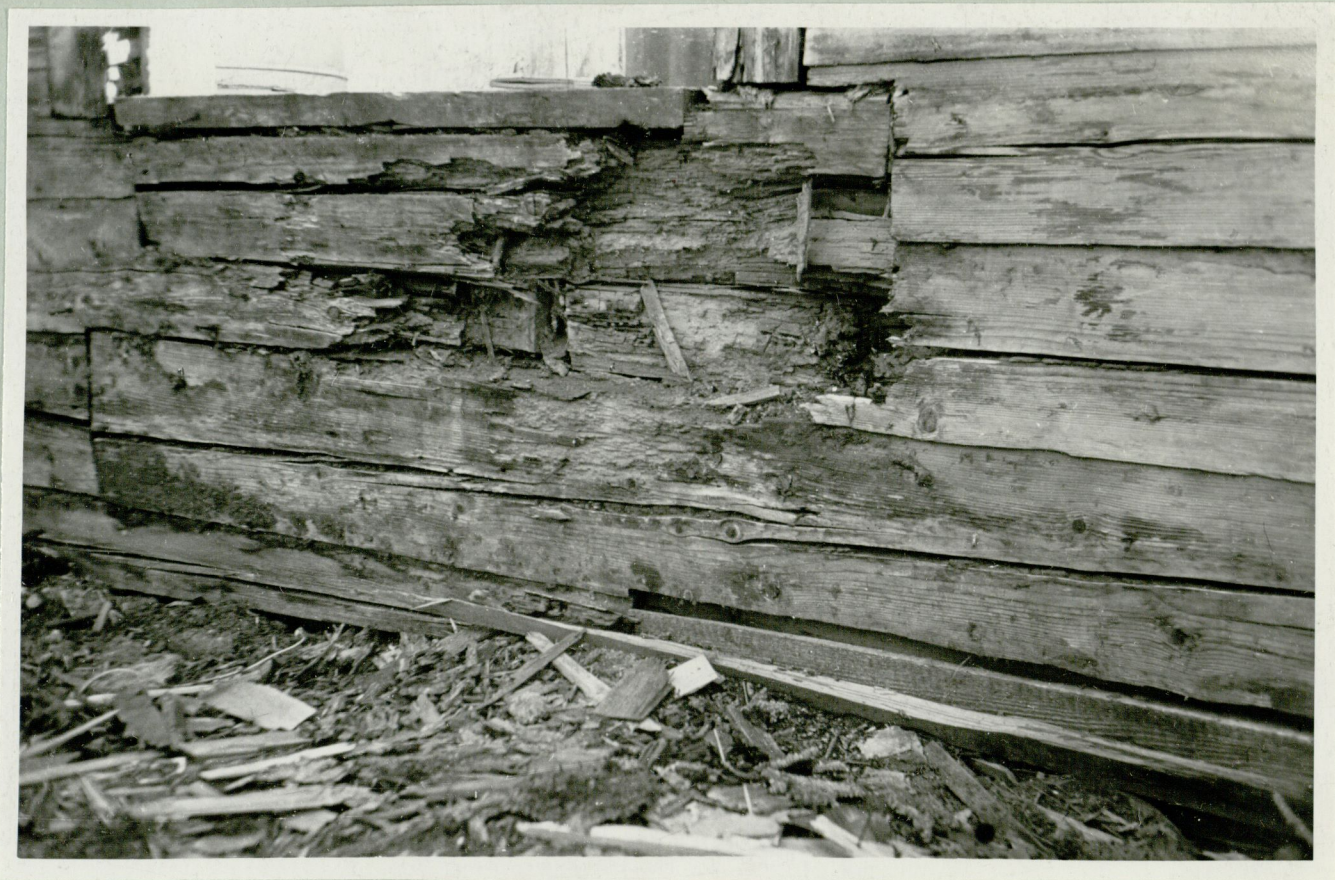
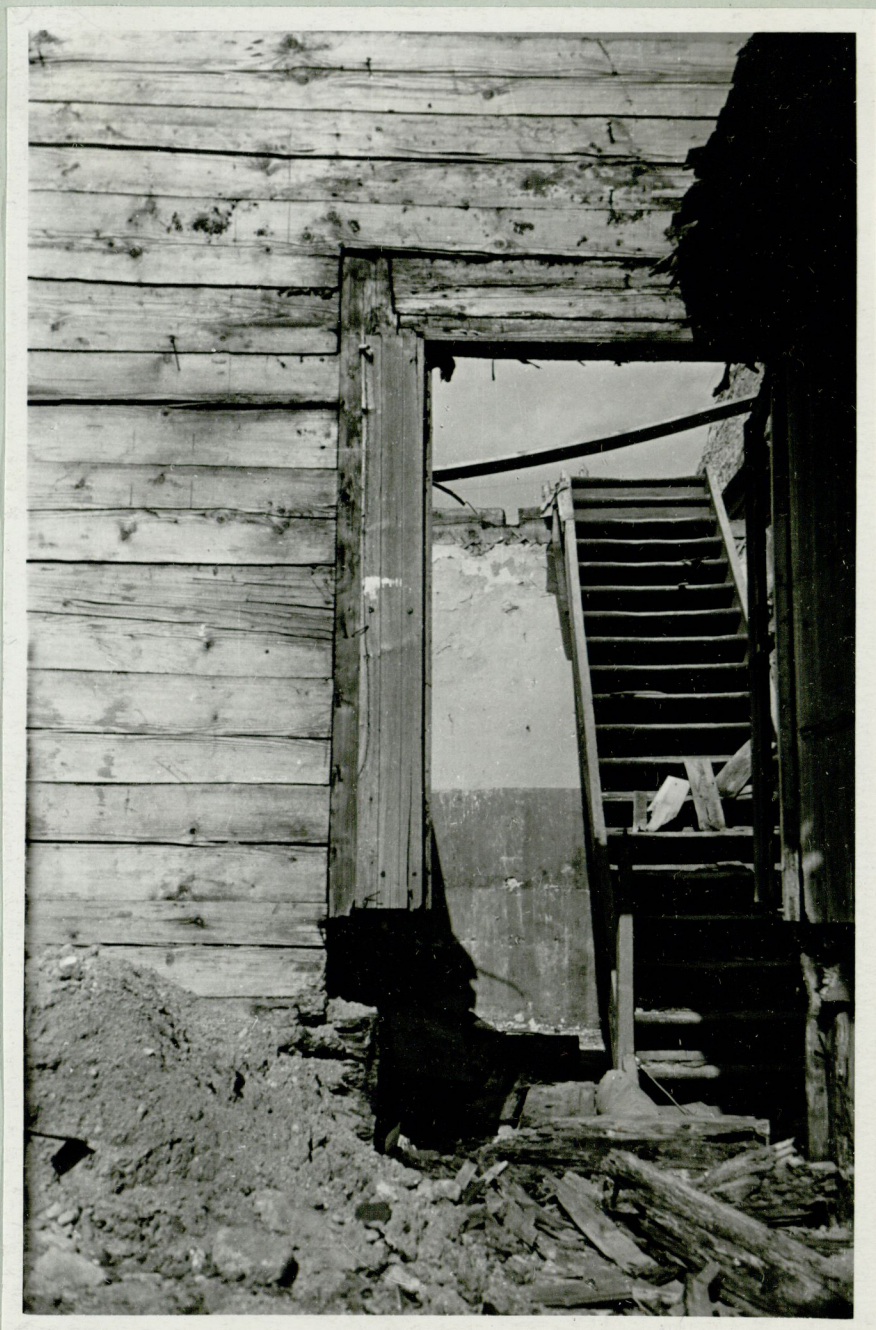
Tutvunud põhjalikult kohapeal objekti tehnilise seisukorraga selgus, et tingituna halvast hooldamisest ja pooleldi katuse seismisest on ilmastik kõrtsi puitseinu ja vahelagesid palju suuremas ulatuses kõlbmatuks muutnud kui pealt näha arvata võis (fotod 2,3 ja 4). Vahelagede uuendamine tingis ka katuse konstruktsiooni väljavahetamist. Tekkinud olukorras muutus ilma otsese otstarbeta kõrtsi taastamine ebaöknoomseks. Kohaliku külanõukogu esimehe mõtte sisustada üks talliruumidest koduloomuuseumiks viis objekti autori mõttele, rekonstrueerida kõrts-postijaam sööklaks, autobussi ooteruumiks ja võõrastemajaks, seega kohaldada vana kõrtsi ja postijaama funktsioonid uutele kaasaja vajadustele. Tekkinud mõtte leidis ka kinnitust Koeru külanõukogu istungil, millise otsuse Paide rajooni Täitevkomitee 1960.a. jaanuarikuus kinnitas, seda enam, et olemasolev väike söökla praeguseid alevi vajadusi ei rahulda.

| 2. Sissekäik postipoiste tuppa hoovist, 1960,VI. | N-2912/5 |
| 3. Hoovipoolse seina aknaalused, 1960,VI. | N-2915/1 |
| 4. Vaade trepile kõrtsmiku toast pööningule.

1960,VI. | N-2911/4 |

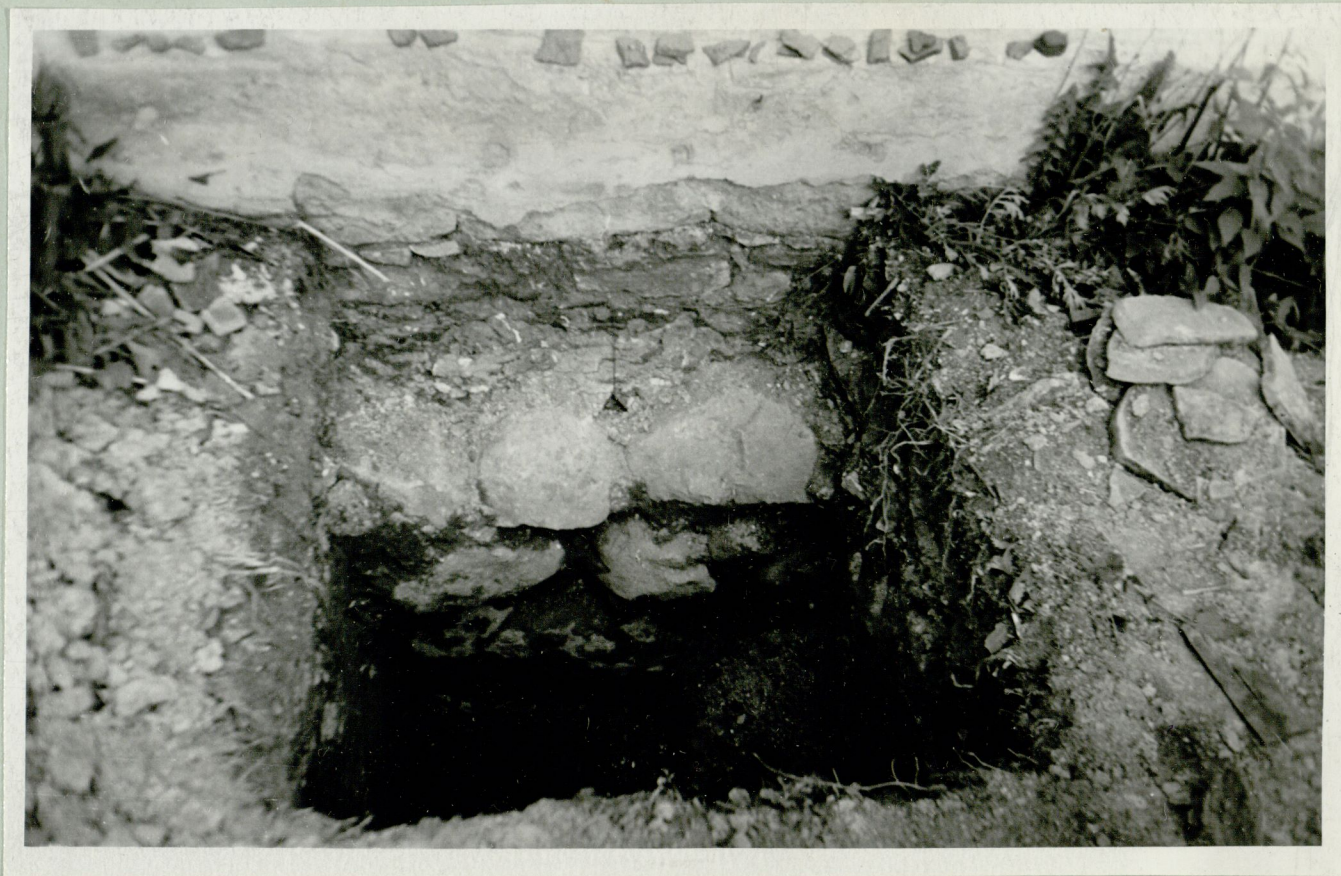
Foto nr. 5.

1960.a. juunikuus teostatud kahe šurfi tulemused (šurf nr.1 ja 2 joonised ja fotod nr.5,6 ja 7) näitasid, et kõrtsi hoone on algselt kaetud olnud põletatud savist katusekividega. Seetõttu tehti projektülesandesse muudatus. Algul ettenähtud kolmekordne laastukate asendati põletatud savist S-kujulise katusekividest kattega.

| 5. Šurf nr.1. 1960.VII. | N-2905/1 |

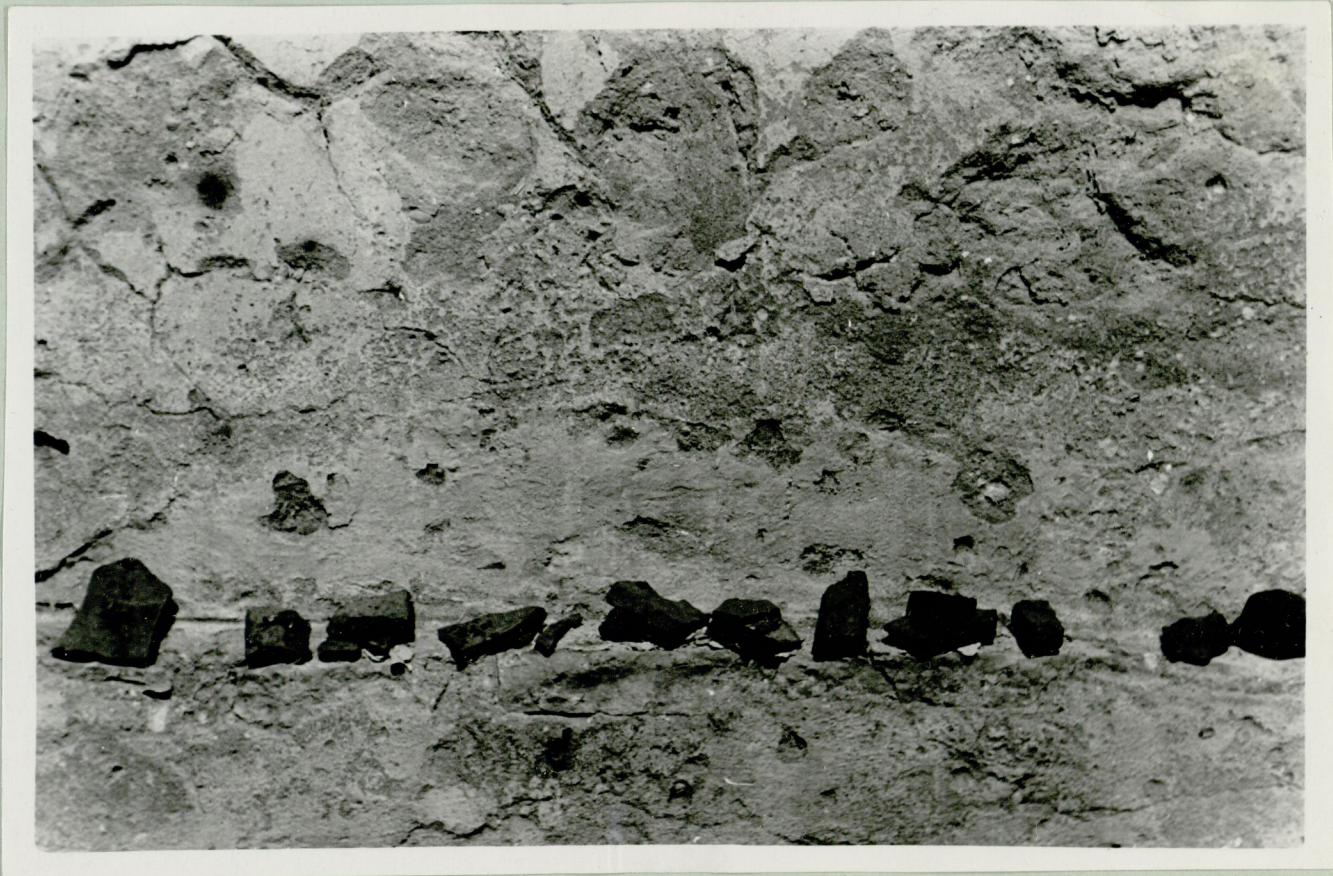
Foto nr. 6.

| 6. Šurf nr.2. 1960,VI. lase telli otsasseinale. | N-2904/1 |

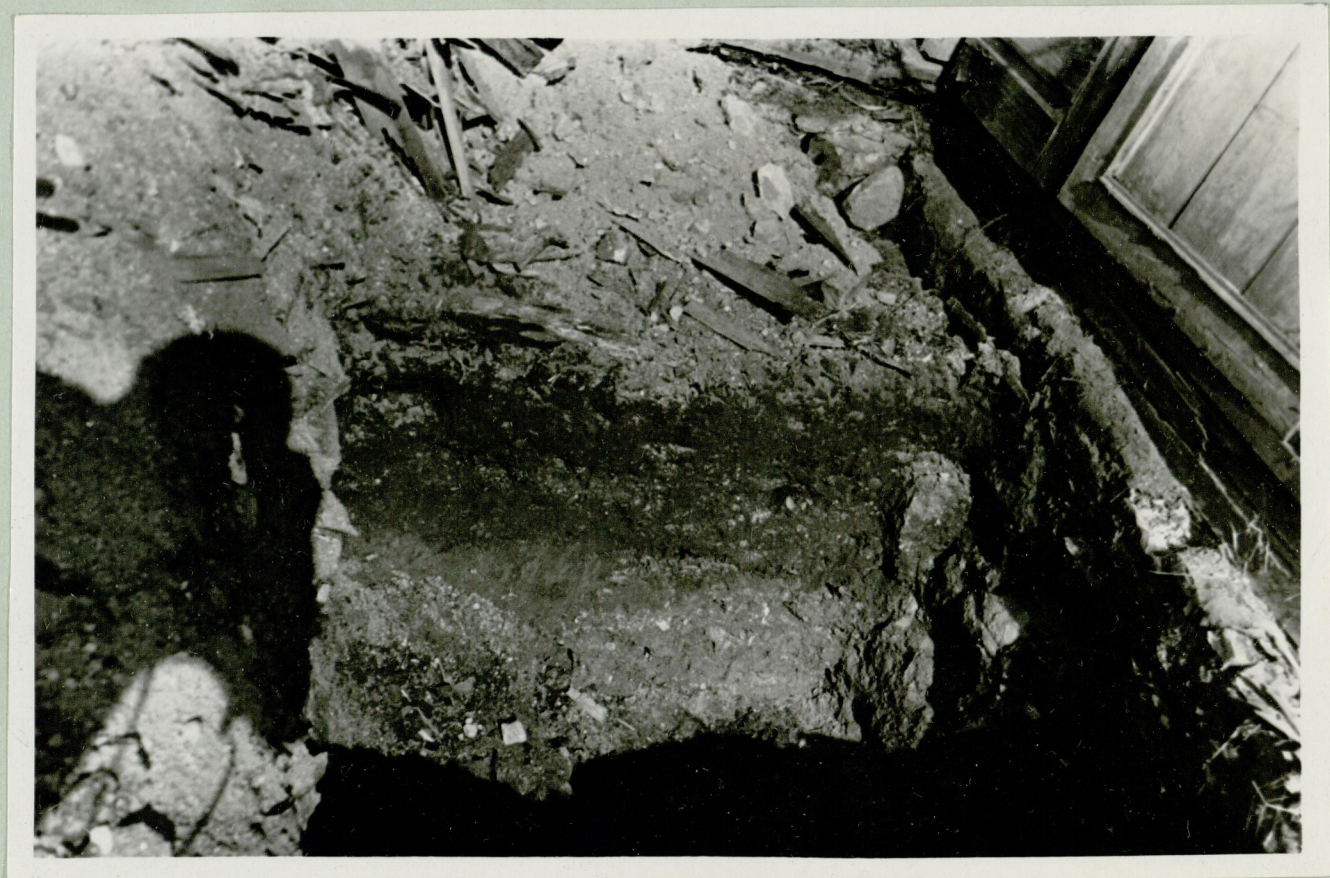
Foto nr.7.

| 7. Šurfist leitud katusetellise tüki. 1960.a.

juuni. | N-2905/3 |

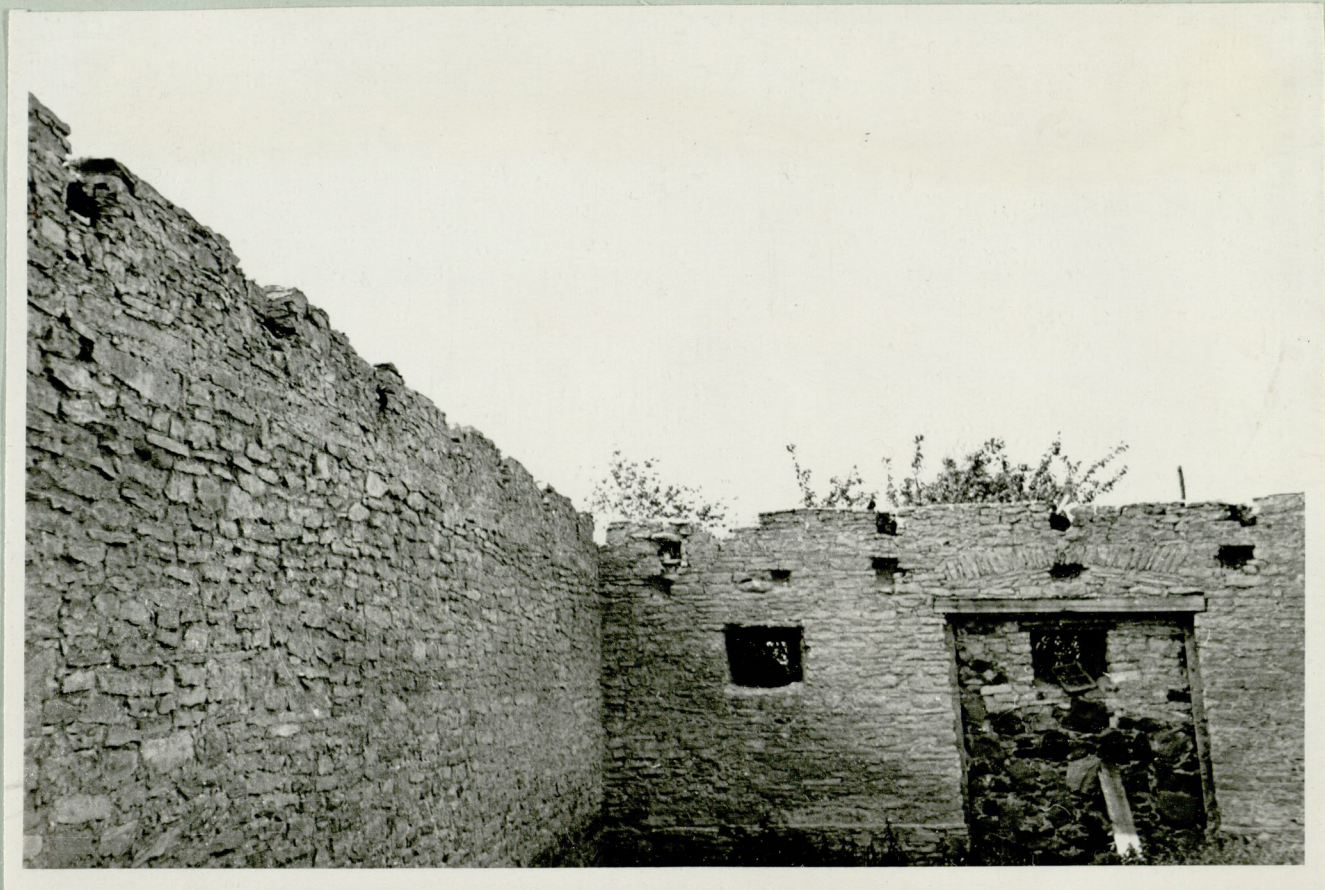
Foto nr. 8.

| 8. Vaade Jaanitee poolse talli otsaseinale.

1960,VI. | N-2904/3 |

1959. a. teostati konserveerimistöid 10979 rbl. (1961. aastani kehtinud vääringus) eest. Detsembrikuus tehtud tööd olid põhiliselt lammutus- ja korrastustööde iseloomuga. Koristati ära tormi tagajärjel varisenud Jaani tee poolse talli katusekandekonstruktsioon ja laastukate (foto 8).

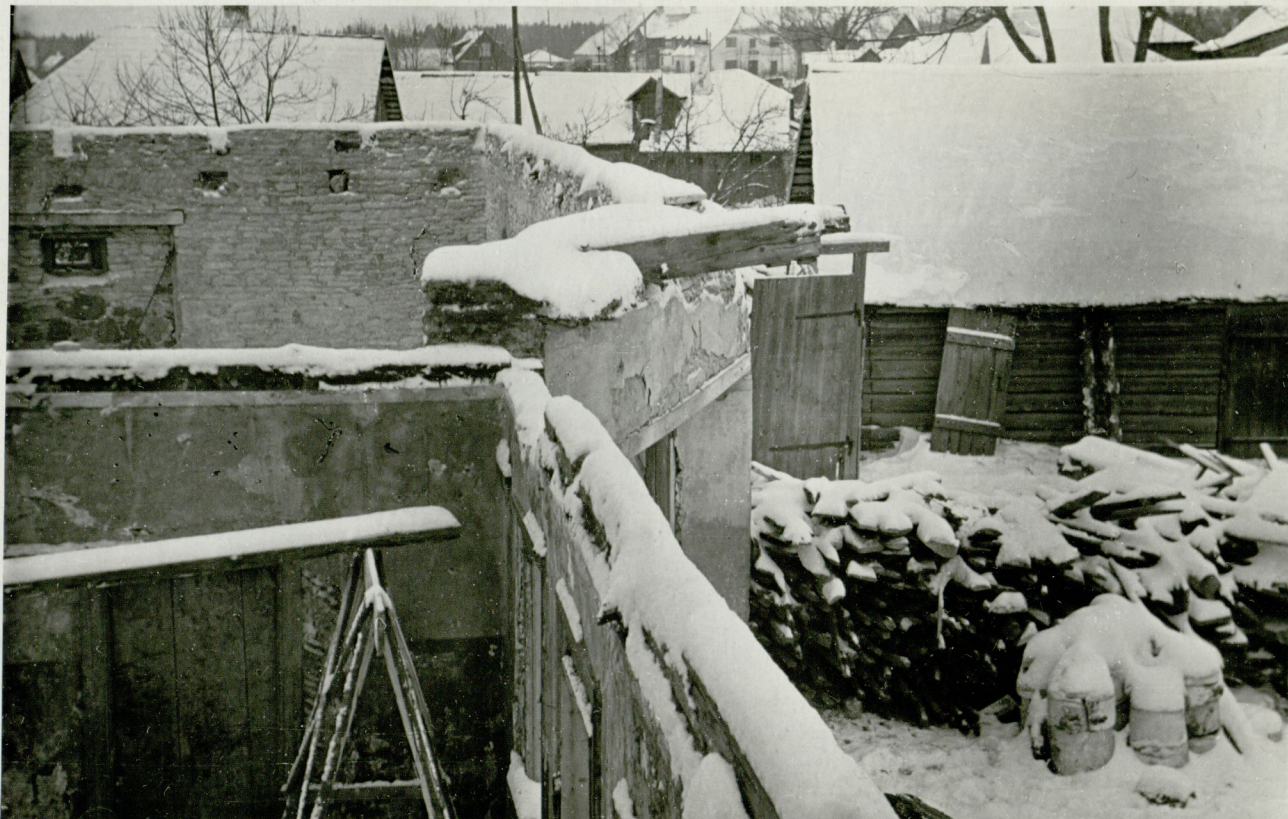
Foto nr. 9.

| 9. Vaade Jaani tee poolsele tiivale peale vahela-

gede lammutamist. 1960,III. | N-5082/2 |

Edasi lammutati avarii olukorras olevad vahelaed talurahva kõrtsitoe ja kõrtsmiku eluruumide peal (foto 9). Lammutati Jaani tee poolse talli seinte peal 50 cm kõrgune kiht paemüritist. Viidi läbi sammaskäigu pealse arhitraavi ajutine tugistamine paekivist sammaste konserveerimiseks ja deformatsioonide kõrvaldamiseks. Ühtlasi veeti ära lammutustööst tekkinud ehituspraht (vahelagede saepuru täidis, katuse-laastud jne.). Tööde teostajaks oli Paide Rajooni Kolhoosidevaheline Ehituskontor.

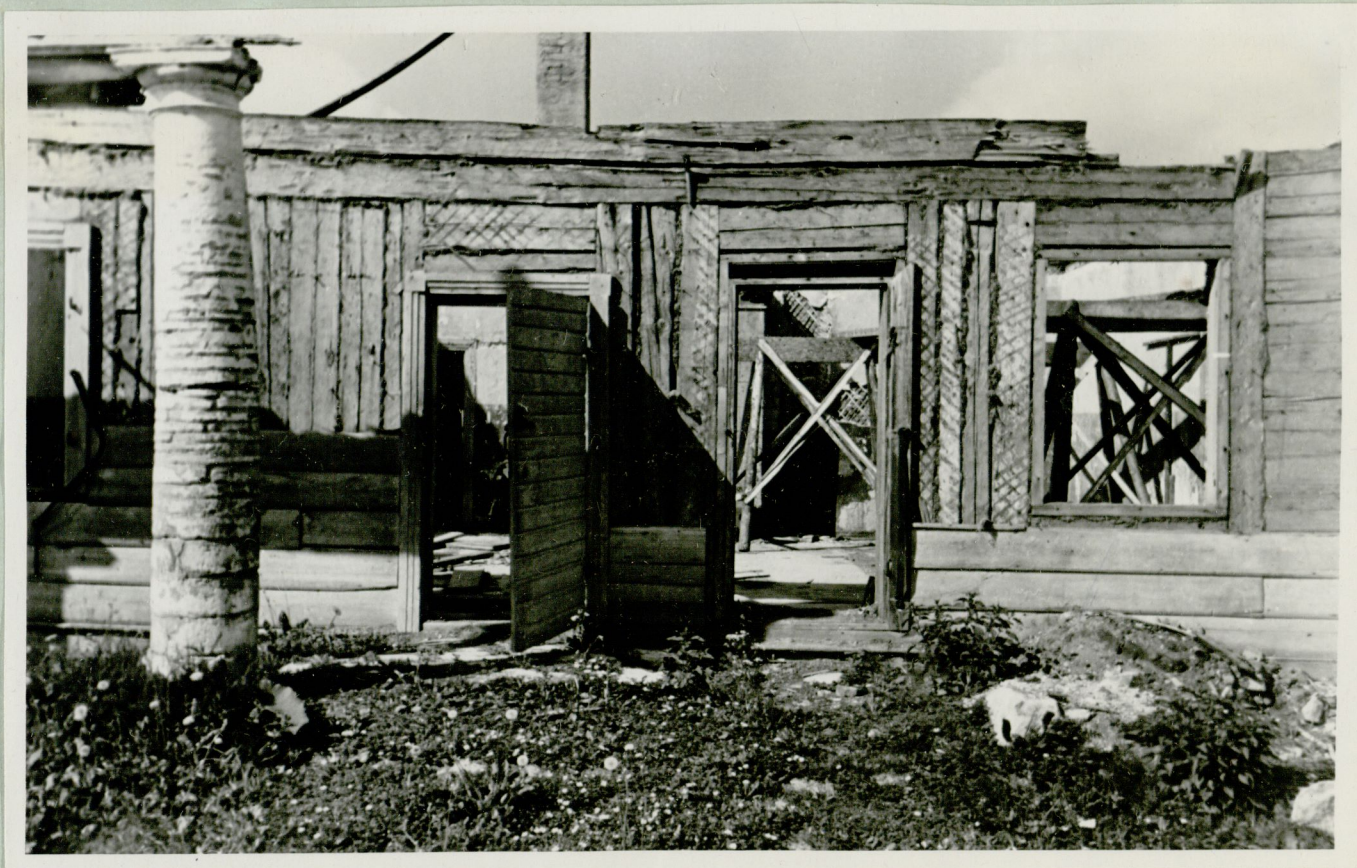
Foto nr. 15.

| 15. Vaade Jaani teelt. 1960.VII | N-2916/4 |

Juunikuus lammutati pilpakatus terve hoone ulatuses, samuti ka katuse kandekonstruktsioon ja täielikult vahelaed (fotod 10, 11, 12, 13 ja 14). Katusekatte halvast olukorrast tingituna tuli vahetamisele palkseinte ülemised 2-3 palkikorda ja talurahva kõrtsitoe Jaani tee poolne sein (foto 15). Lammutamisele läksid ka kõrtsmiku elutubade vahelised säsesseinad,

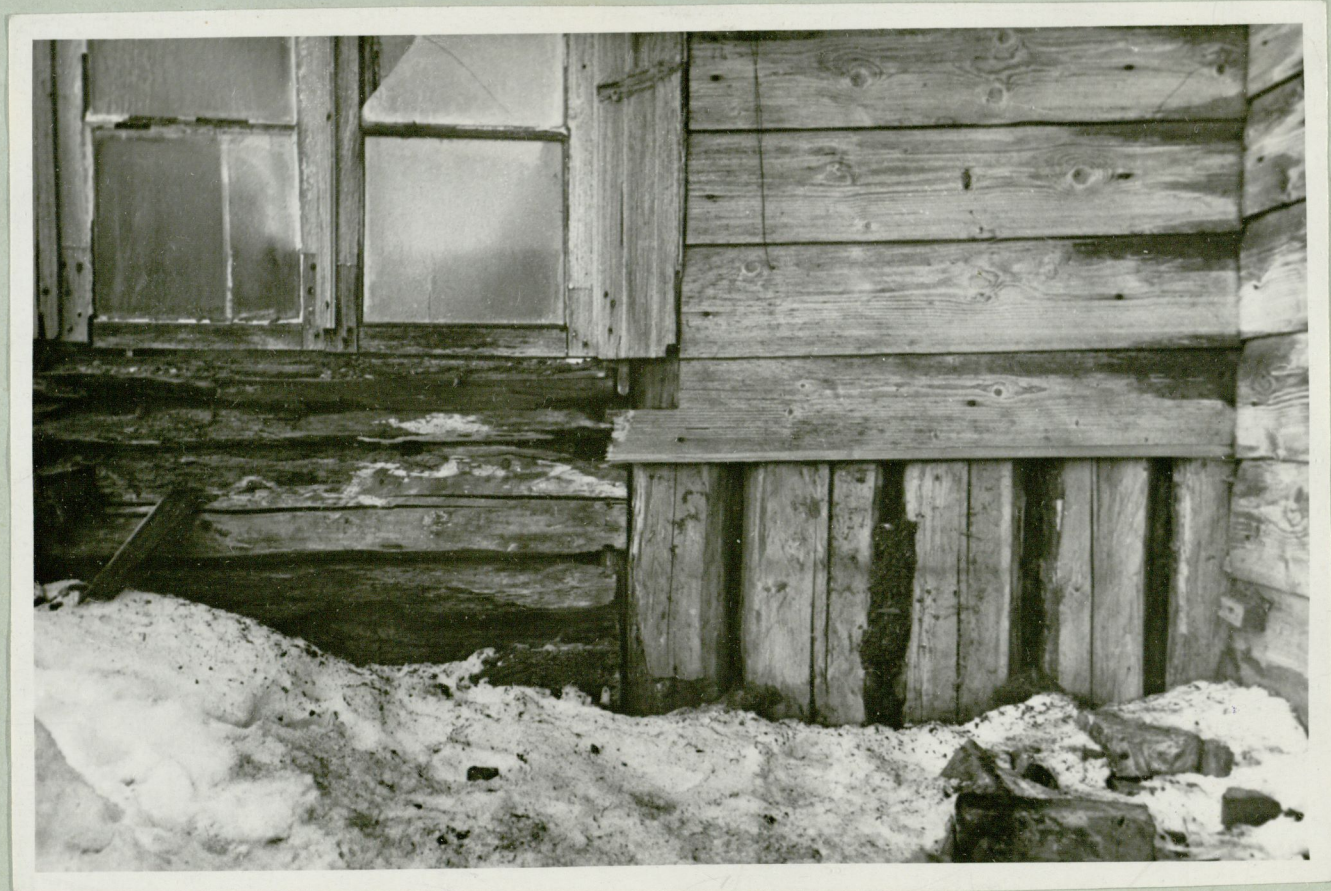
Foto nr. 16.

hoovipoolsed välisseinad ja Jaani tee poolse talli ja kõrtsi ruumide vaheline sein. Eelpool kirjeldatud seinte lammutamine oli tingitud osalt nende kasutamiskõlbmatusest (mädanenud, foto 16), osalt aga juba uuest ruumide planeeringust. Lammutati ka hilisema päritoluga ärklitoad (foto 17), osa ahjusid ja korstnaid.

| 16. Vaade hoovipoolsele seinale. 1960,III | N-2835/3 |

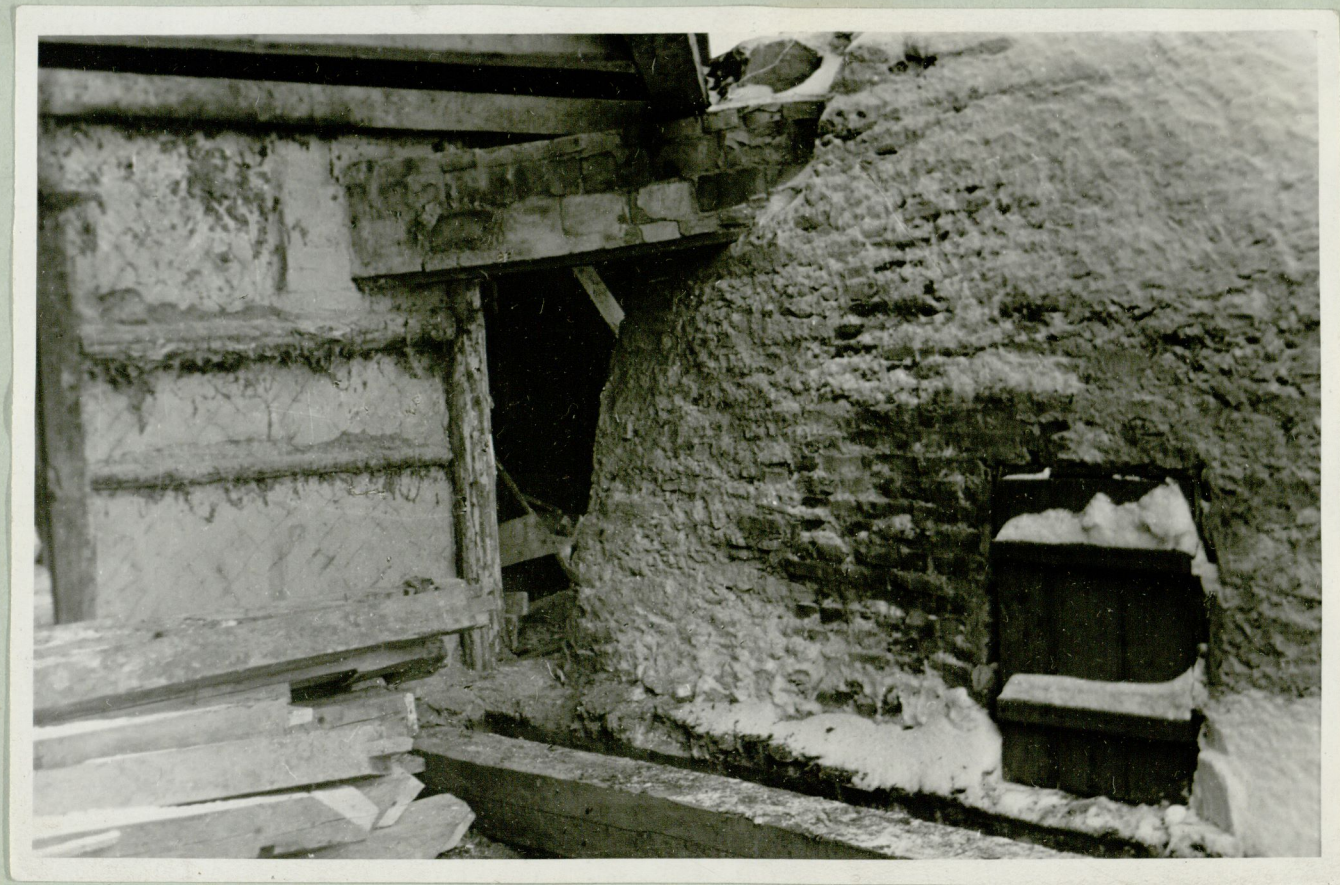
Foto nr.17.

| 17. Ärklitoe sein ja suitsulõõr ärklitoast

mantelkorstnasse. 1960,III. | N-5028/4 |

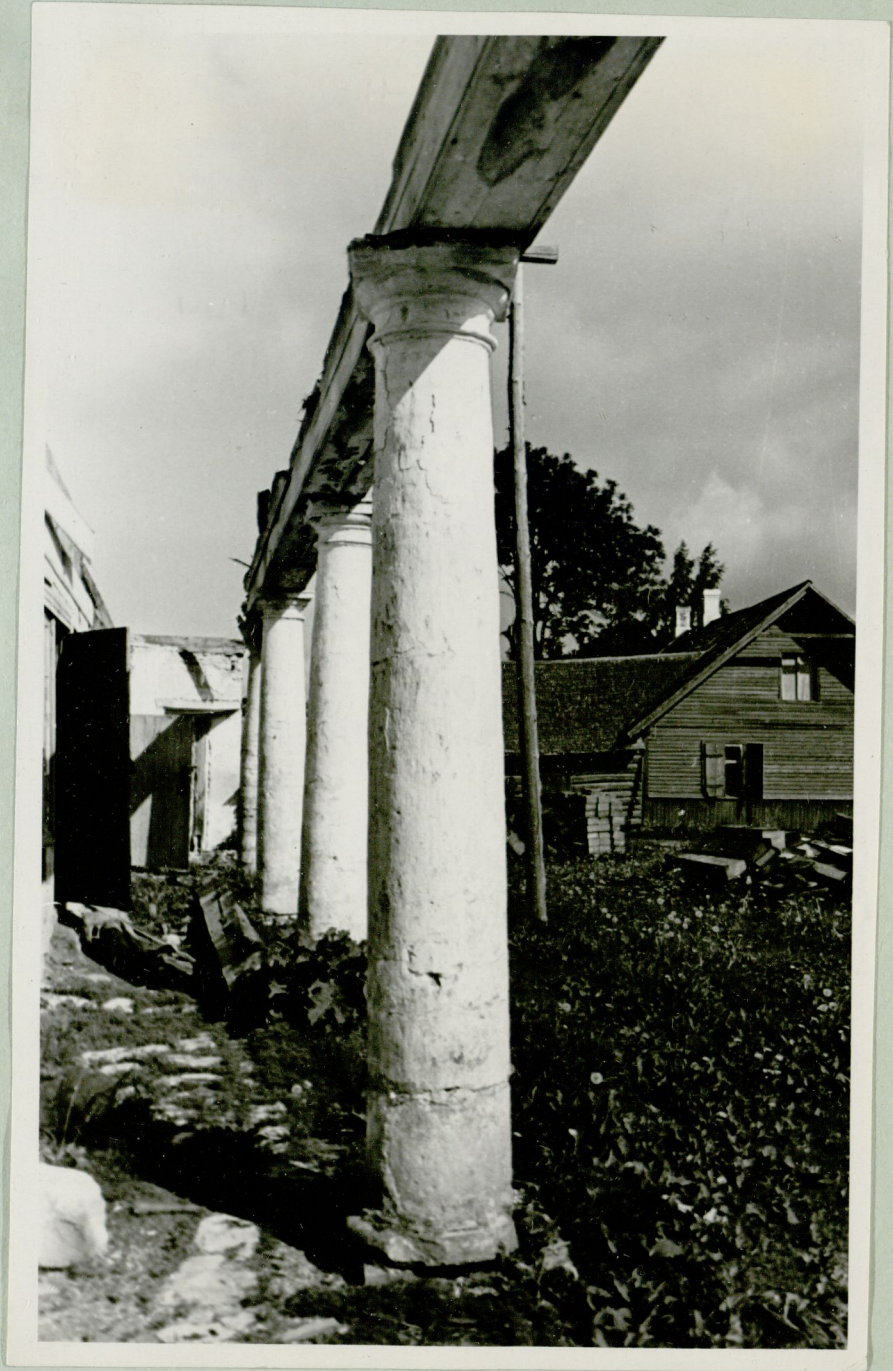
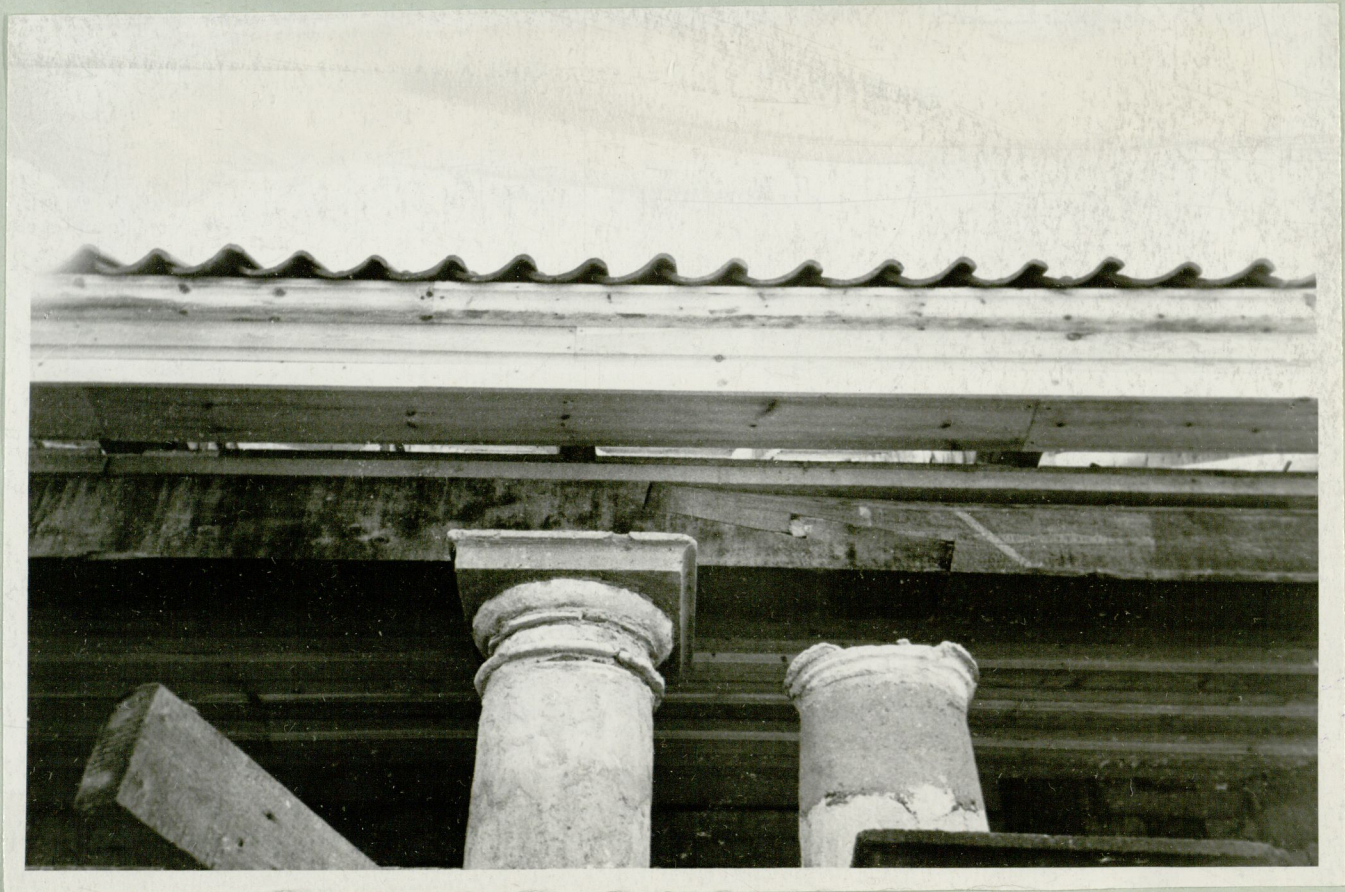
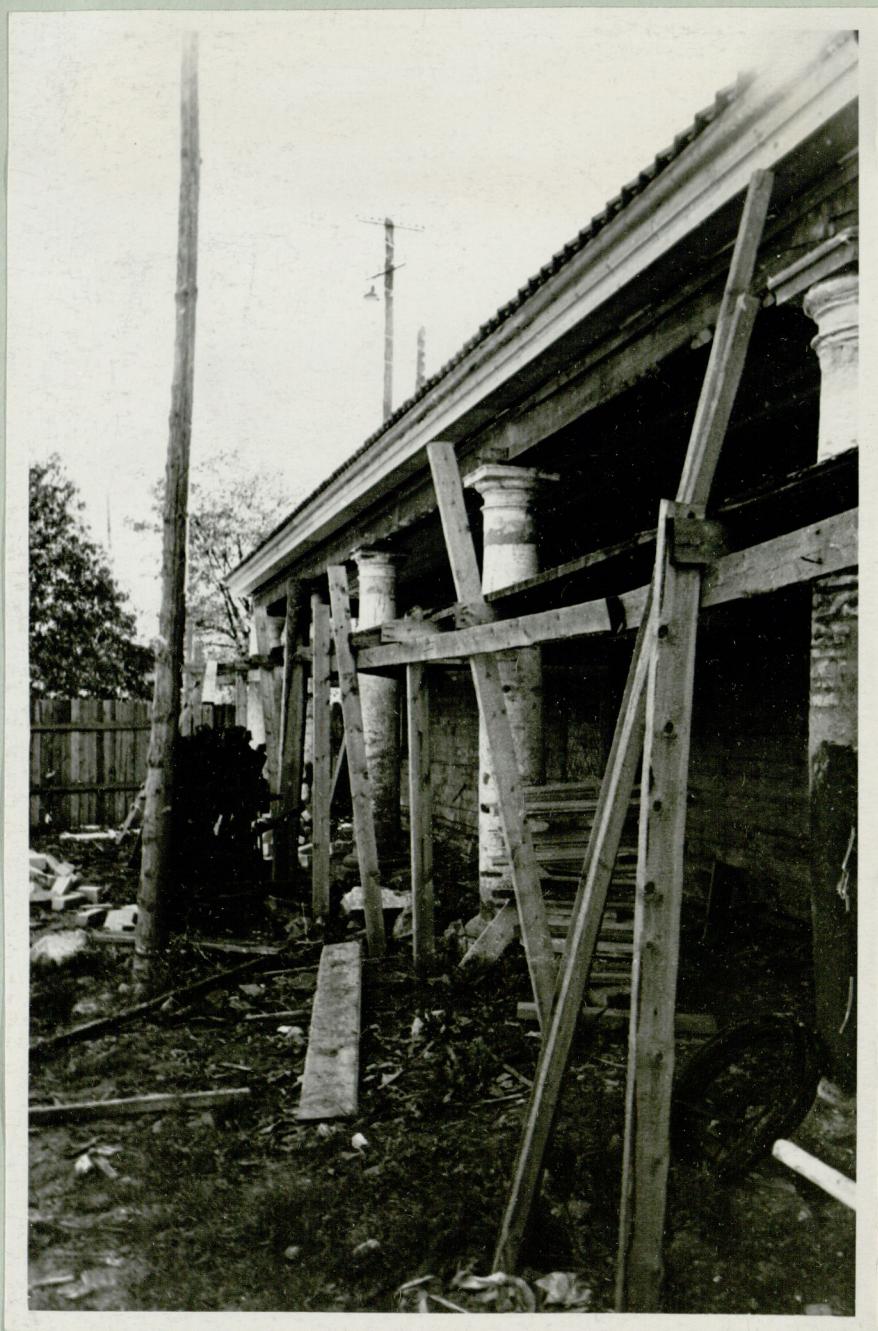
| 18. Jaani tee poolne sammaskäik. 1960.VII | N-2916/3 |
| 19. Sammaskäigu karniis ehituse käigus. 1961,IX | N-5021/2 |
| 20. Sammaskäik tellinguis. 1961,IX | N-5021/3 |

Purunenud detailid paekivist sammastel (kapiteelid ja baaside pjedestaalid) valati betoonist, väiksemad parandused tehti tsementmördiga (fotod 18, 19 ja 20).

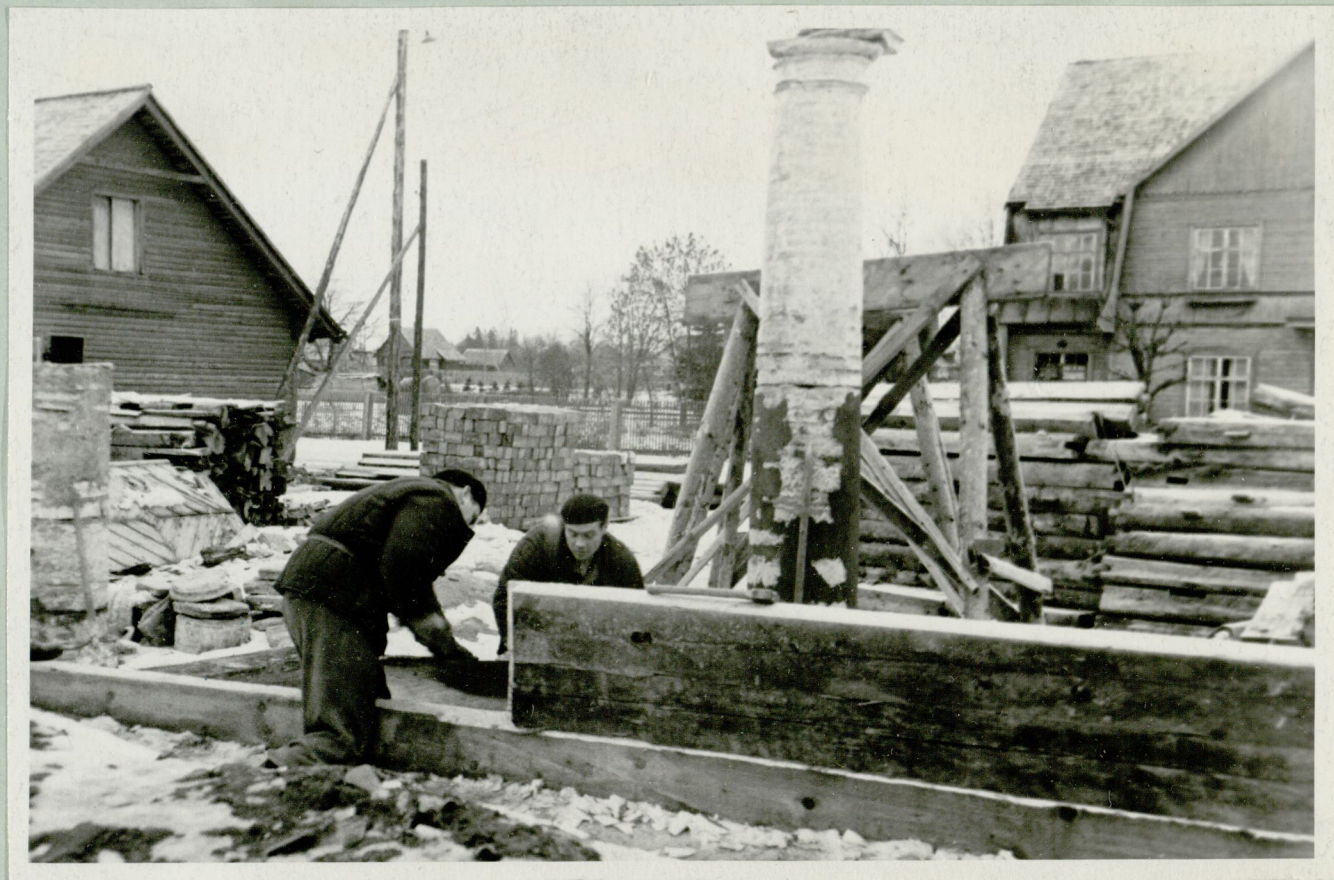
Foto nr. 21.

| 21. Vestibüüli Jaanitee poolse seina rajamine.

1961,IX | N-5024 |

Töödega alustas objektile Töökoja veebruarikuus. Kasutati ära juhuslikult vaba olevat tööjõudu katusefermide tegemiseks Tallinnas. Veebruaris valmistati fermidest F-1 ... F-11 20%. Lammutati mantelkorstnale liidetud leivaahi ja osalt Jaani tee poolse talli paekivi müüritist (värava pealsed jne.). Jätkati servatud rõhtpalkidest seinte ehitamist söökla saalis ja vestibüülis (foto 21). Mantelkorstna ees oleva esiku seinelt taoti maha vana lahtine krohv.
