Objekt: Endine Koeru kõrts-postijaam, Paide rajoonis,
Koeru alevis.

A r u a n n e

endise Koeru kõrts-postijaama restaureerimisel-
rekonstrueerimisel sõuklaks ja autobussi ooteruu-
miks teostatud uurimis-projekteerimis- ja ehitus-
tööde kohta 1959-1961.a. jooksul.

Tallinnas, detsember 1961. a.

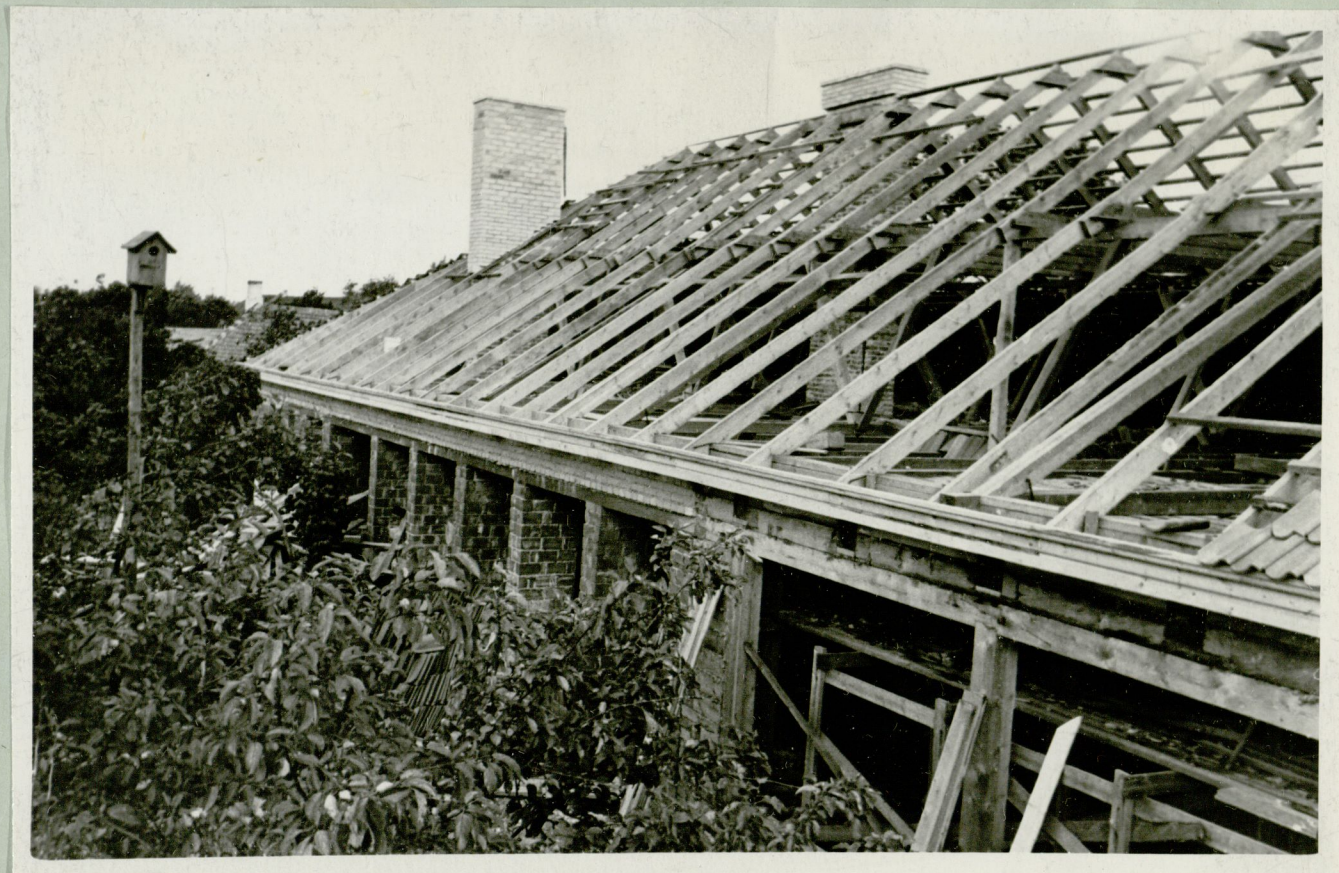
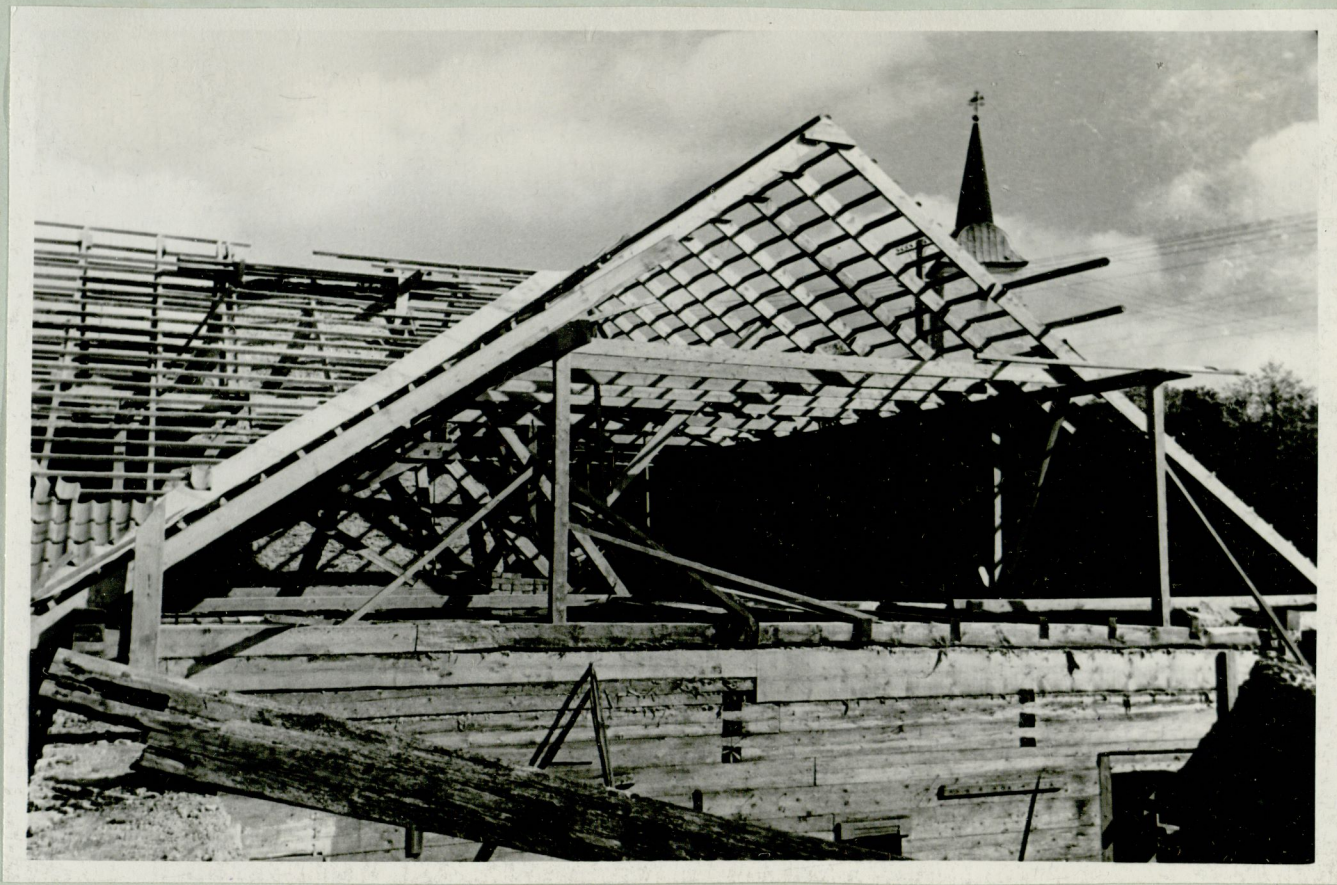
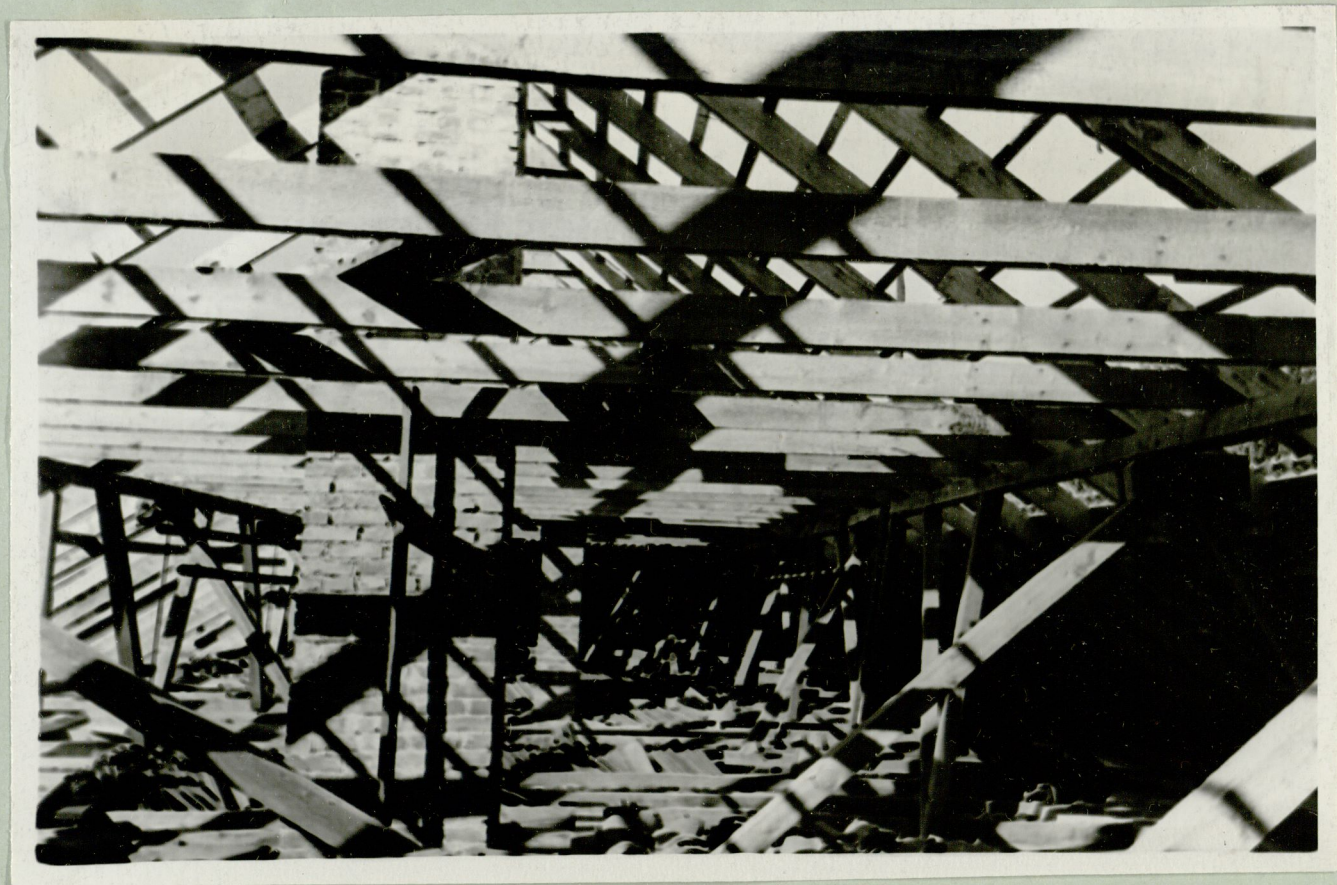
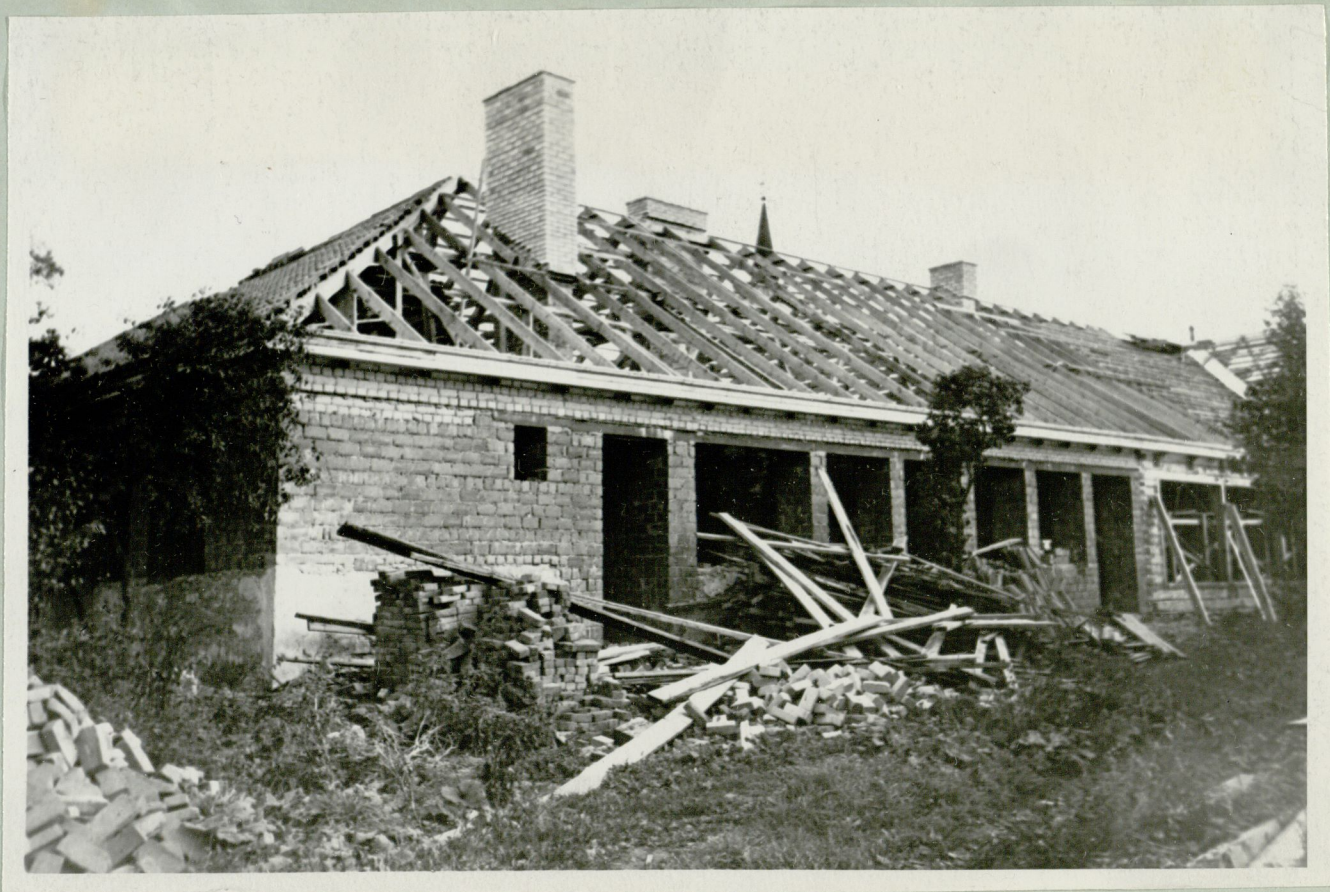
25. Vaade lõunaküljele. 1961, IX N-5020/5
 26. Vaade katusekonstruktsioonile talli poolt.
1961, IX N-5020/2
 27. Katusekonstruktsioon ehitustööde käigus.
1961, IX N-5018/2

28. Vaade söökla köögi poolsele küljele ehitustööde
käigus. 1961, IX N-5023/3
 29. Einelaua söökla saalipoolne sein. 1961, IX N-5022/2
 30. Vaade söökla korstendele. 1961, IX N-5022/1

damine ja laudvoodri tegemine lõpetati (välja arvatud väike osa Paide tee pool) põhiliselt augustikuus. Ühtlasi valmistati ja paigaldati (välja arvatud tallmuseumi osa) katuse kandekonstruktsioon-fermid ja serikad (fotod 25,26,27,28). Toimus lagede vooderdamine puhtalt hõveldatud laudadega söökla saalis, vestibüülis ja einelauas (fotod 22 ja 29). Lõpetati korstna otste ladumine (foto 30). Suurema tööna tuleb nimetada katuse roovimist ja katmist põletatud savist S-kujuliste katusekividega 200 m² ulatuses (fotod 31 ja 32). Teostati veel lagede krohvalust vooderdust ca 200 m². Lammutati mantelkorstna ots ja raiuti vaod mantelkorstna seinasuitsulõõride jaoks.

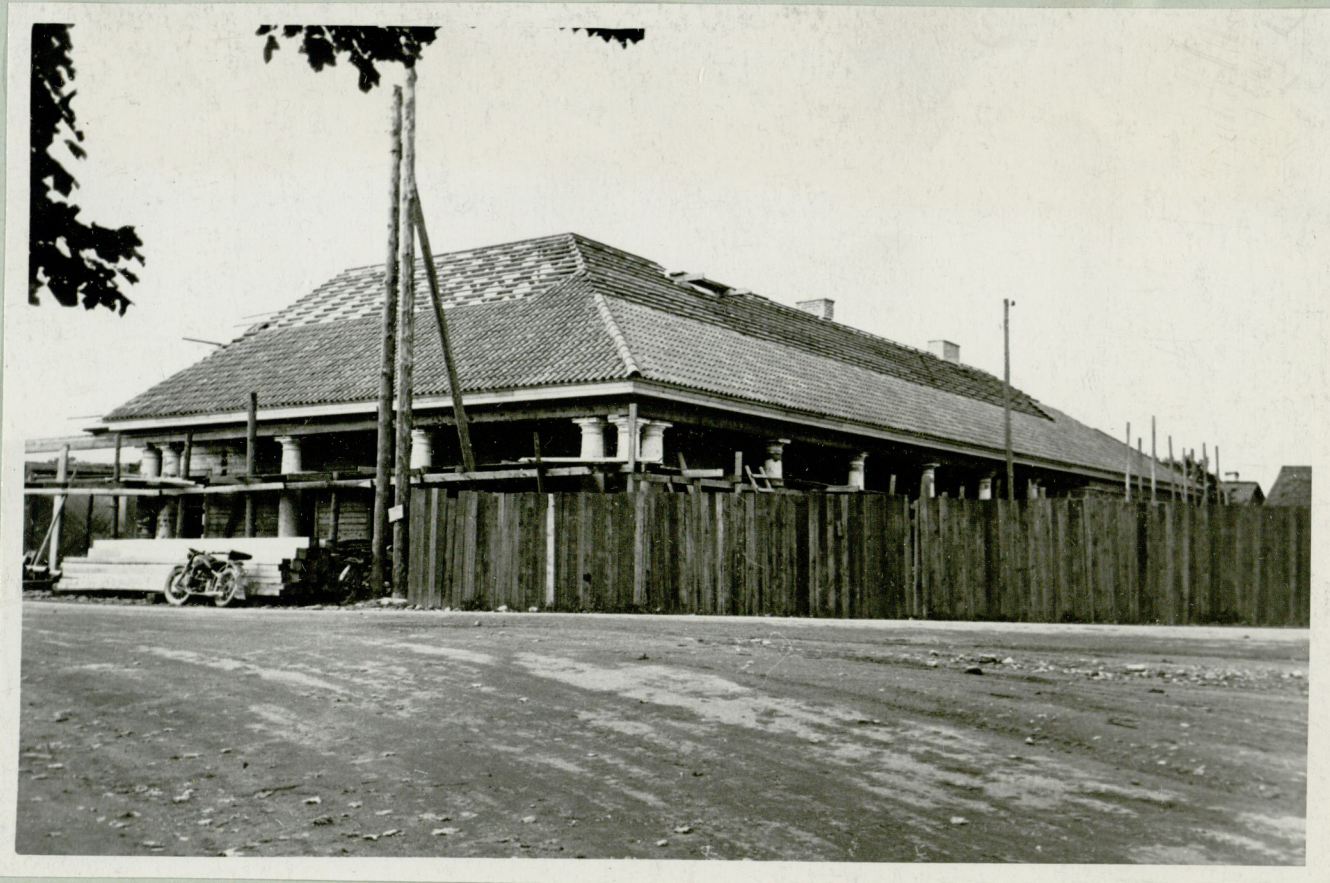
Foto nr. 33.

31. Katusekonstruktsioon ehitustööde käigus.
1961, IX N-5018/3
 32. Katusekatte tööd. 1961, IX N-5020/4
 33. Üldvaade ehitustööde käigus. 1961, IX N-5023/2

Septembrikuus rooviti ja kaeti katus katusekividega (välja arvatud tallmuseumi osa (foto33)). Kaetud katuse osas vooderdati karniis puhta laudvoodriga (foto 34).

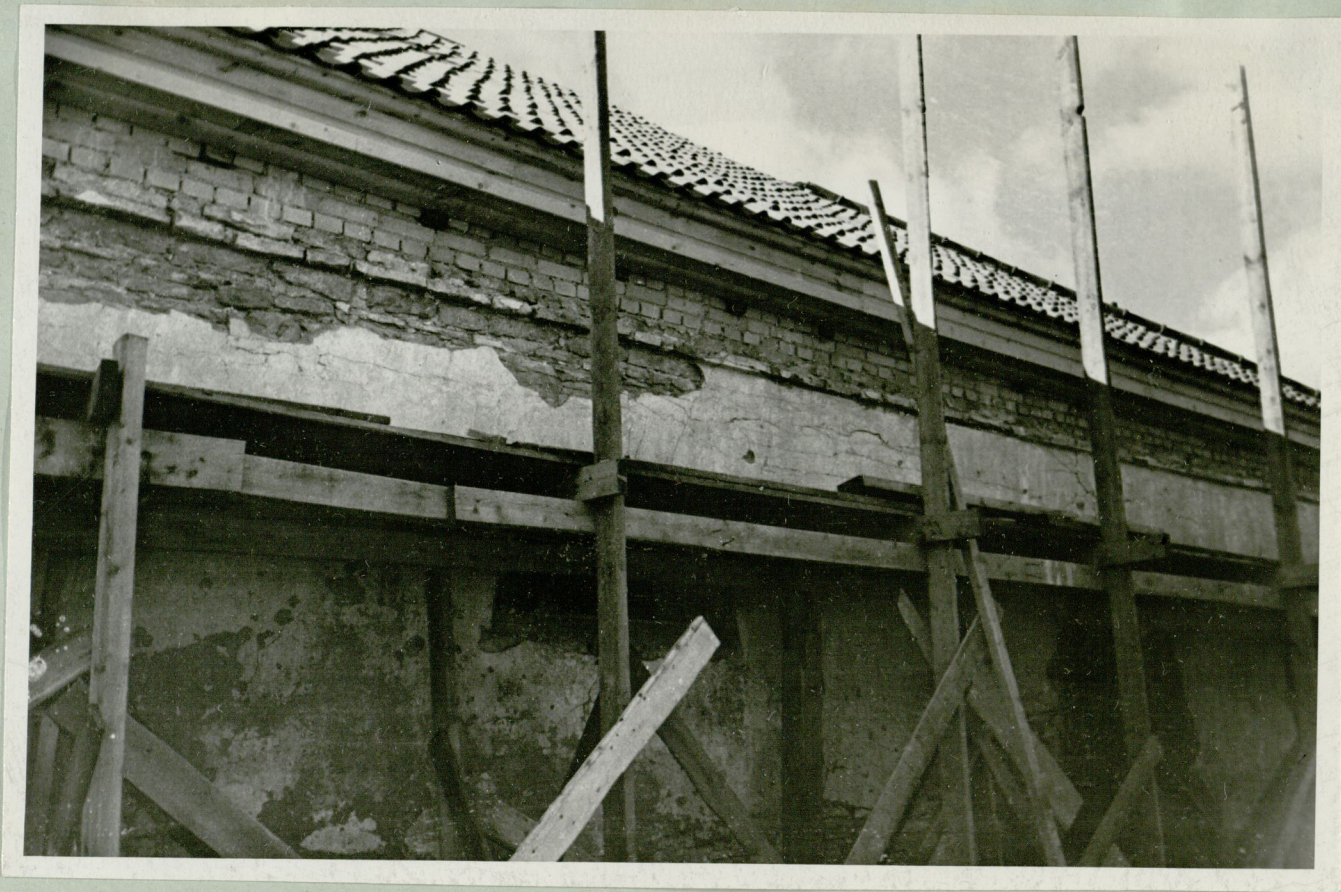
Foto nr. 34.

34. Vaade Jaanitee poolsele seinale. 1961, IX N-5019/3
 35. Vaade saali seinale. 1961, IX N-5019/2
 36. Uued korstnalõõrid mantelkorstna seinas.
1961, IX N-5018/1

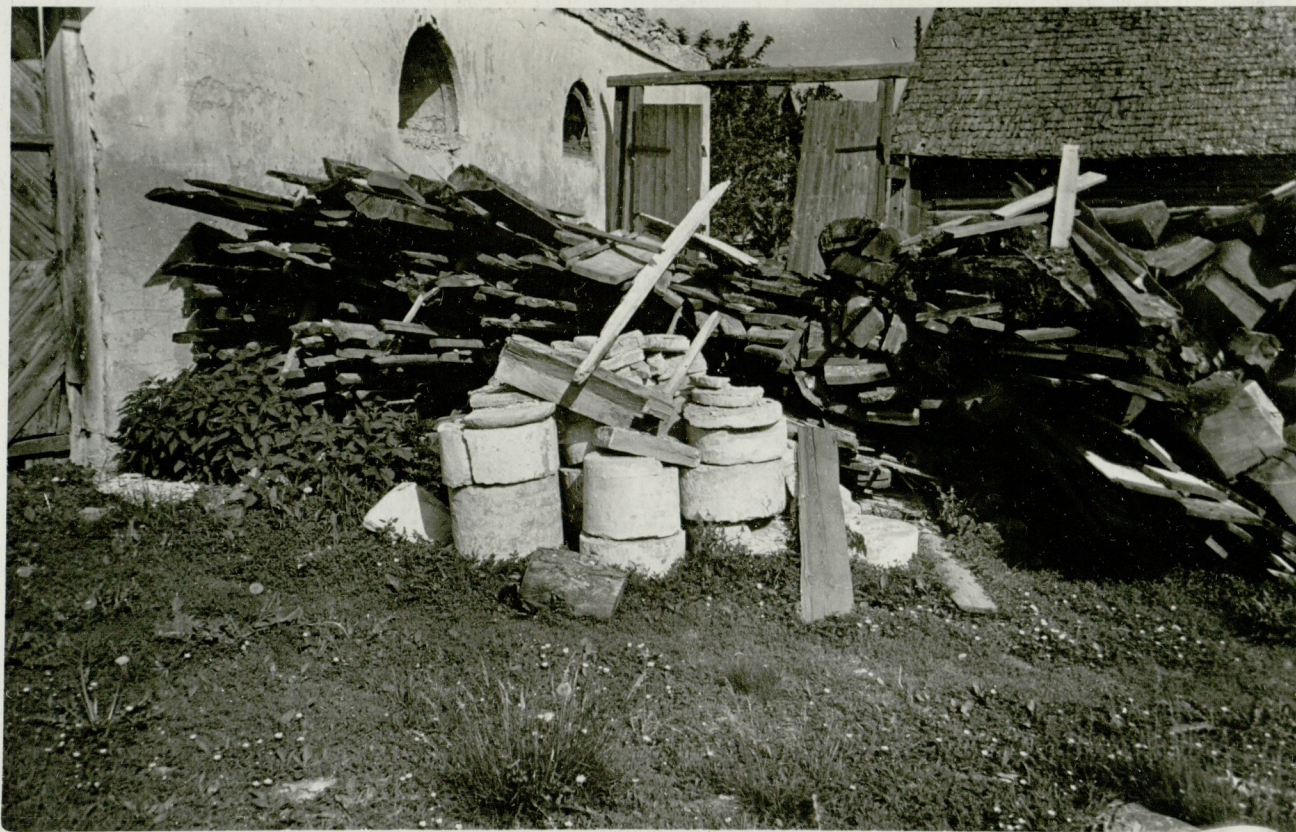
Foto nr.47.

| 47. Varisenud samba detailid Jaani tee poolses küljes. 1960,VII | N-2912/2 |
