ENSV MN Riiklik Ehituskomitee
Teaduslik Restaureerimise Töökoda

Objekt: Padise kloostri varemed.

1963. a. väliuurimiste ja konserveerimistöõde
aruanne.

Tallinn, 1963.

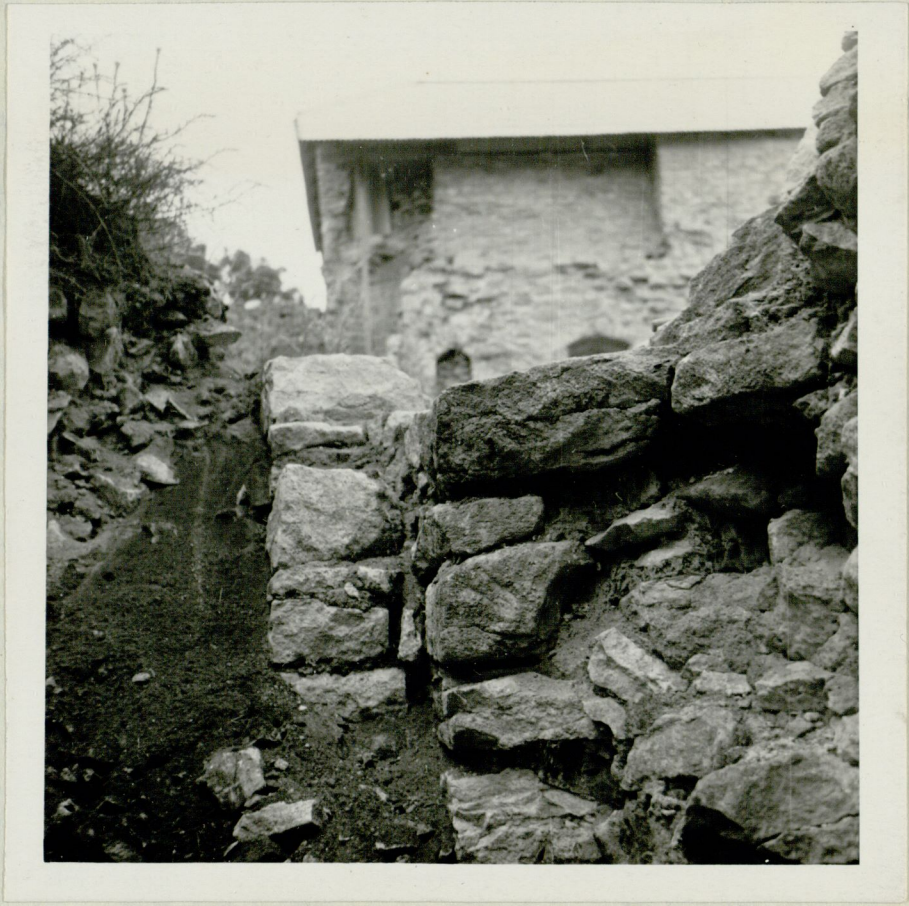
Kerkinud küsimusele vastust otsides sondeerisin ulatuslikumalt kabelihoone NW-nurga välist piirkonda lääneseina juures. Eemaldasid 3-4 ülemist paerida. Selgus, et neid siduv mört erineb all pool oleva müüri sidemördist, kuid ühtus täielikult sellega mördiga, millega oli laotud tornelamu O-seina sisekülg (resp. W-tiiva W-seina väliskülg!). Foto 2-6

2. Tornelamu ja W-tiiva vaheline sein (vaade lõikes, N-suunas). Vasemal tornelamu poolne voodermüür. N-7198/1
3. Tornelamu ja W-tiiva vaheline sein. Vaade W-suunas. Vasakul esimese laskeava vasakpoolne seinavuuk, mille kõrval on ülal näha säilinud silluskaare kivid. Paremalt kinnimüüritav uuem ukseava. N-7198/3

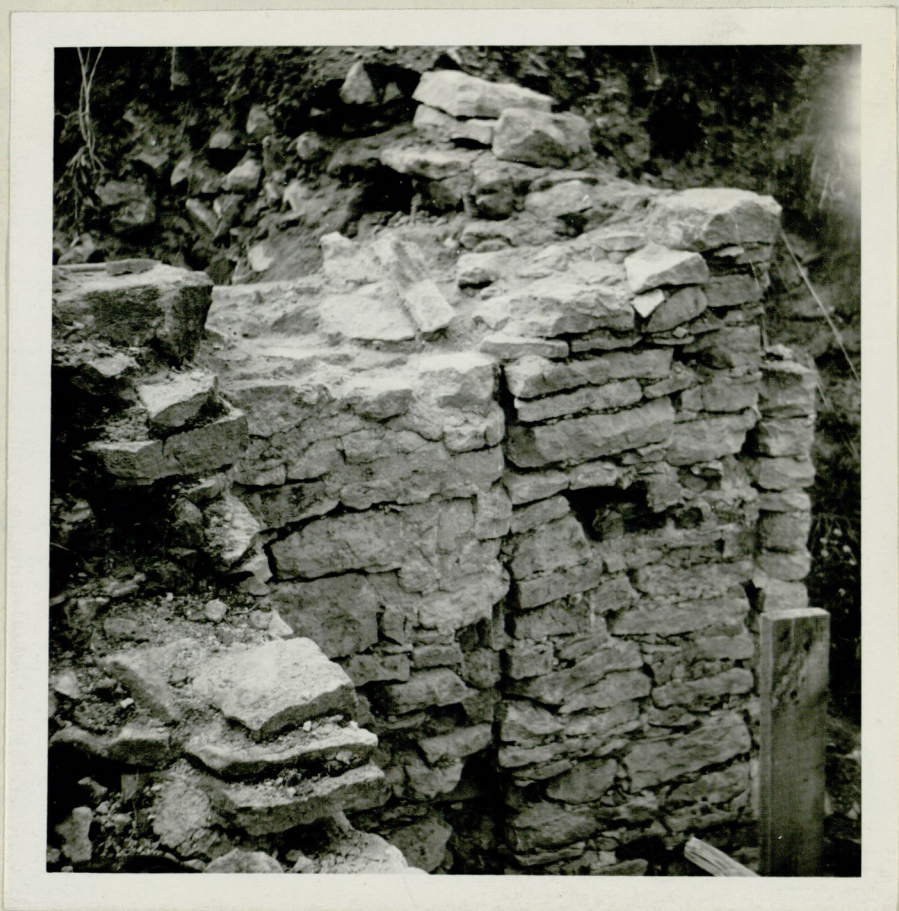
4. Esimese laskeava kohal lahti sondeeritud silluskaare säilmed (vaade SO-st tornelamu ja W-tiiva vahelise seina idaküljele). N-7200/2
5. Sama, mis nr.4. Pealt vaade W-st. N-7200/1

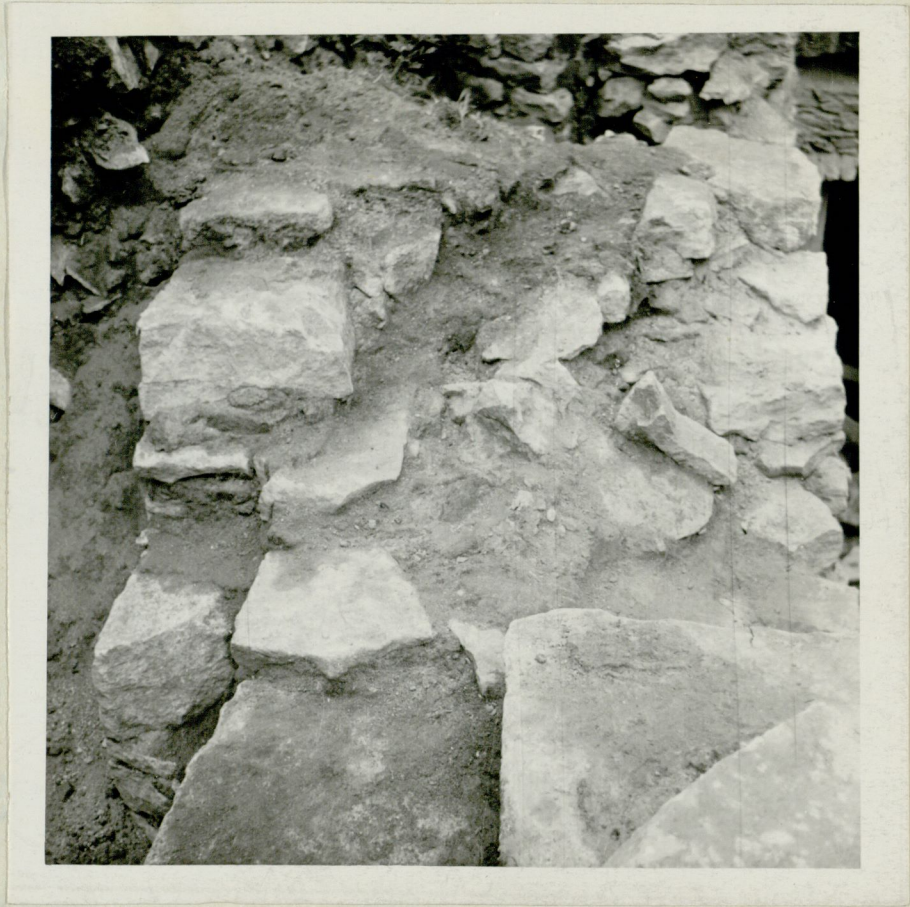
6. Sama, mis nr.4. Pealt vaade S-st. N-7198/2
7. Ukseava tornelamu ja W-tiiva vahelises seinas. Vaade ukseava N-palendile S-st. N-7207/1
8. Kaevamised vana kabeli O-seina ääres. Vasakul ülal S-tiiva S-seina ots. N-7208/2

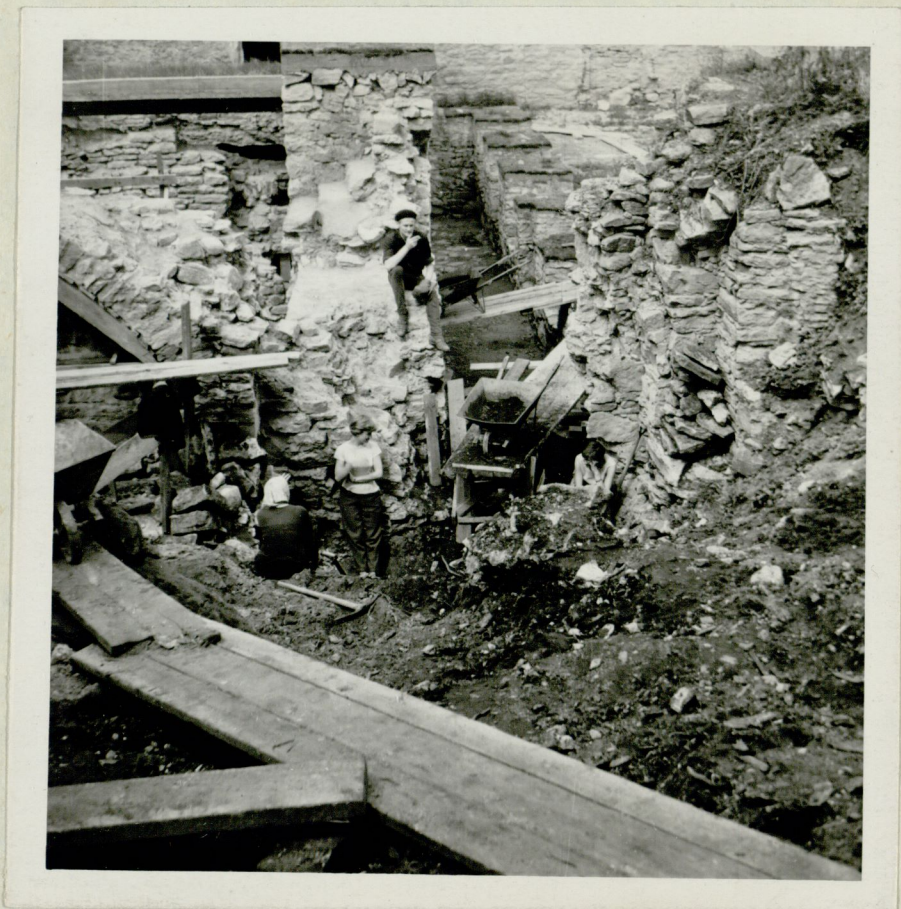
9. Kabeli aseme NO-nurk, kaevamise ajal. Taga W-tiiva O-seina ots. Paremalt kabeli O-sein NO-nurga kohal. N-7199/3
10. Kaevamised vana kabeli NO-nurgas. Vaade O-sse. N-7208/1

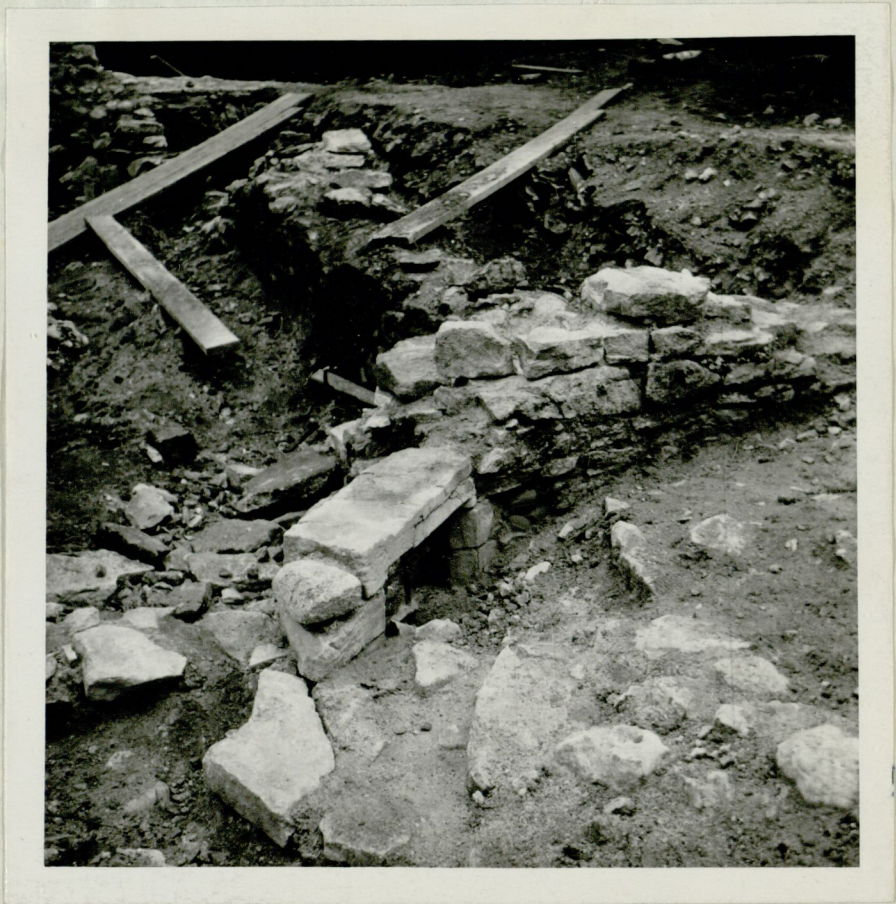
Keerukama lahendusega kohaks osutus ümberehitatud osa kabeli W-seina keskel. Seegi ümberehitus oli toimunud seoses uue ruumi ehitamisega tornelamu taha. Uus ruum varjas ilmselt kõik lääneseinas olevad valgusavad, mille tõttu tekkis vajadus uue akna järgi. Ainuke võimalus selleks leidis kabeli W-seina ja vaheseina nurgas. Kuna sama nurga juurde suundus ka uue ruumi S-sein, siis oli vaja aken paigutada nii, et ükski kolmest müürist ei segaks valguse pääsu ruumi. Osa W-seina lammutati ja akna N-poolne külg tõsteti ca 45° lääne poole. Uue ruumi sein aga ehitati vastu akna ettenihutatud piita, kusjuures osa sein kergelt N-poolse kaldudes hõlmas aknast möödudes piida ning ühines siis kabeli lääneseinaga. Mõnevõrra analoogilist lahendust oli kloostriis ka varem rakendatud, näit. W-tiiva ja tornelamu vahelises nurgas vastu I eelhoovi.

12. Vana kabeli W-seina ümberehitatud lõik. Vaade O-sse. Ees vasakul trellidega aken kabeli W-seina ja tornelamu taguse ruumi S-seina vahelises nurgas. Taga keskel kabeli vaheseina müür. N-7199/2

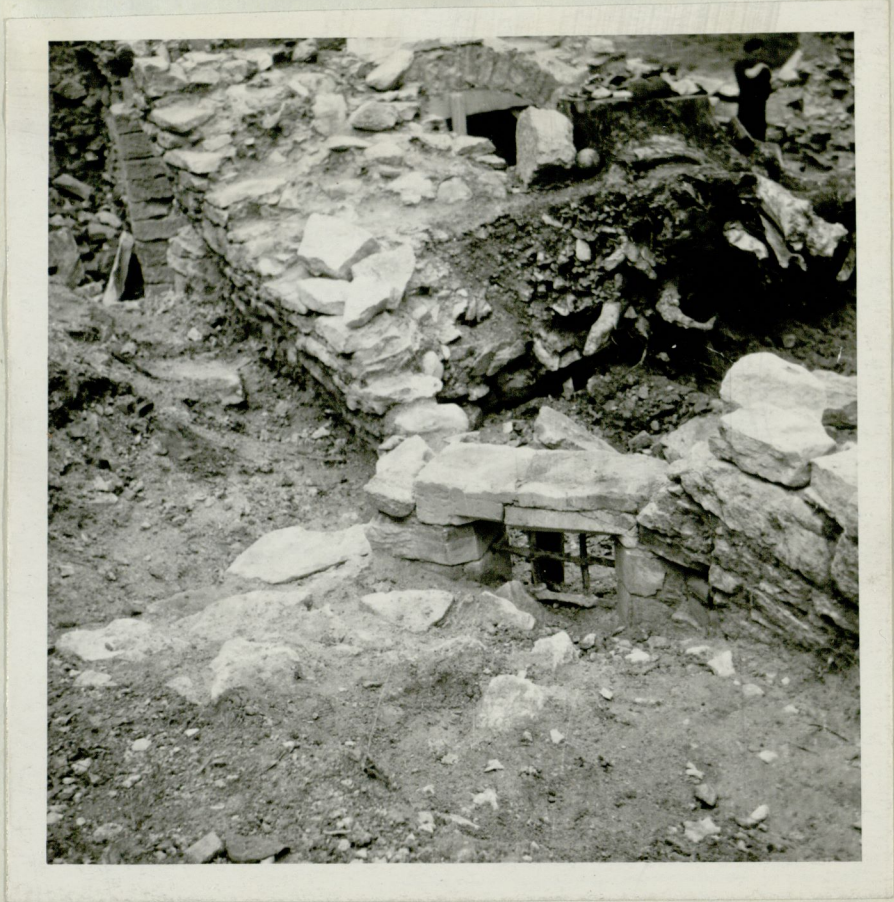
13. Vana kabeli W-seina ümberehitatud lõik. Vaade NO-sse. Vasakul servas tornelamu SO-nurgas oleva trepiukse esine. Esiplaanil vasakul uue ruumi (tornelamu taguse) S-sein. N-7199/1

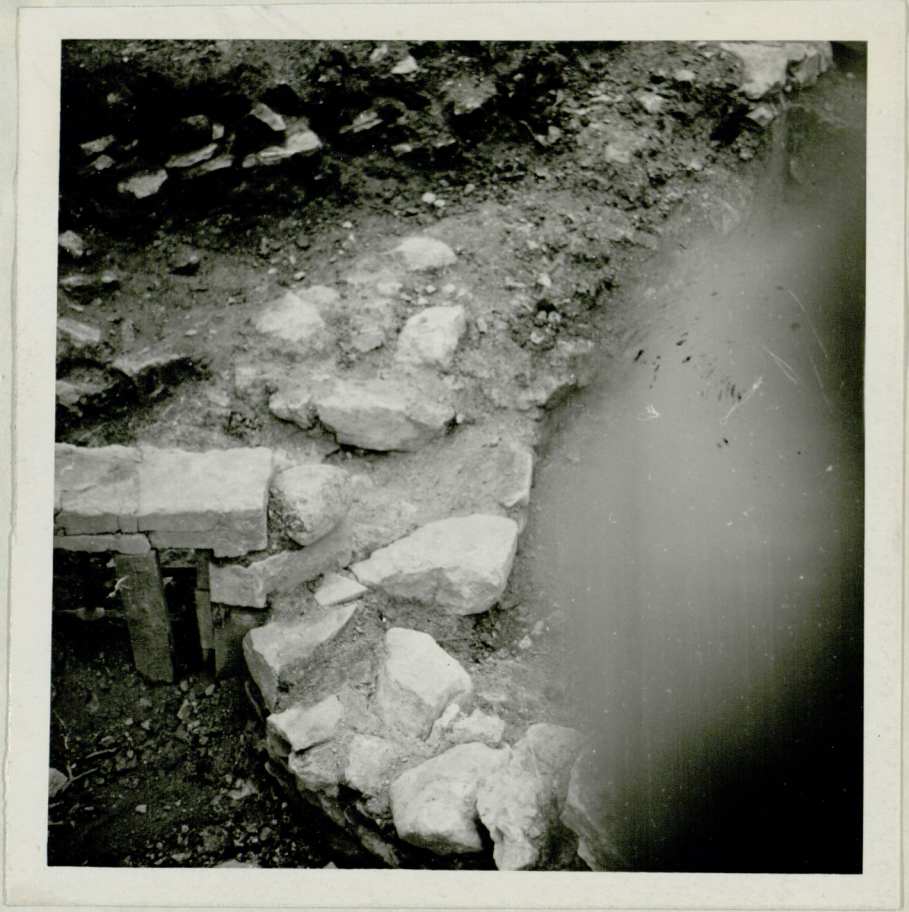
14. Akna-ava kabeli W-seina taga, uue ruumi S-seina välisnurgas. Vaade SW-sse. Vasakul tornelamu taguse ruumi S-sein. All paremal kabeli W-seina rekonstrueeritud (W-sse nihutatud) lõik. N-7200/3

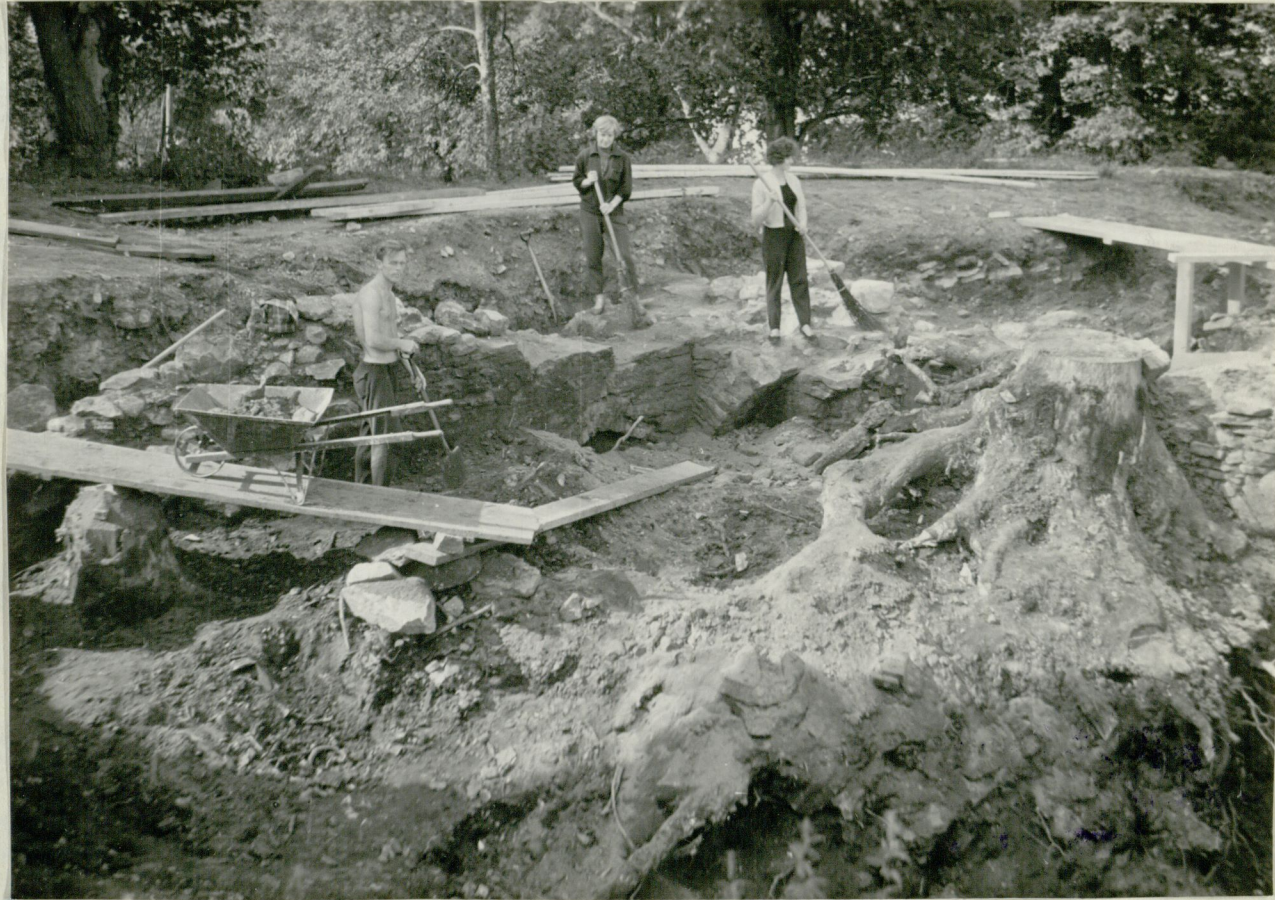
Lääneseina lõunapoolse lõigu ehitusliku iseloomu täpsemaks selgitamiseks kaevati puhtaks kabeli vaheseinast Foto 15 lõuna pool oleva NW-sisenurga ülemine säilinud osa. Täiteprahi eemaldamisel selgus, et W-seina sisepinna kujundus on lõunapool vahemüüri täiesti analoogiline põhjapoolsele seinalõigule - ta oli liigendatud suurte kaarniõõsidega. Vahemüür oli ka lääne-otsas täielikult seotud W-seinaga ning sellega järelkult üheaegne.

15. Kaevamised vana kabeli vaheseina ja W-seina vahelises nurgas. Vaade SW-sse. Vasakul vaheseinamüür. N-7204/3
16. Vaade N-st šurfile S-tiiva taga jõe kaldal. Näha vana kabeli W-seina säilmed SW-nurga kohal. Vaade O-sse. Näha kaevendi augud, mille abil otsiti S-seina serva. N-7203/1

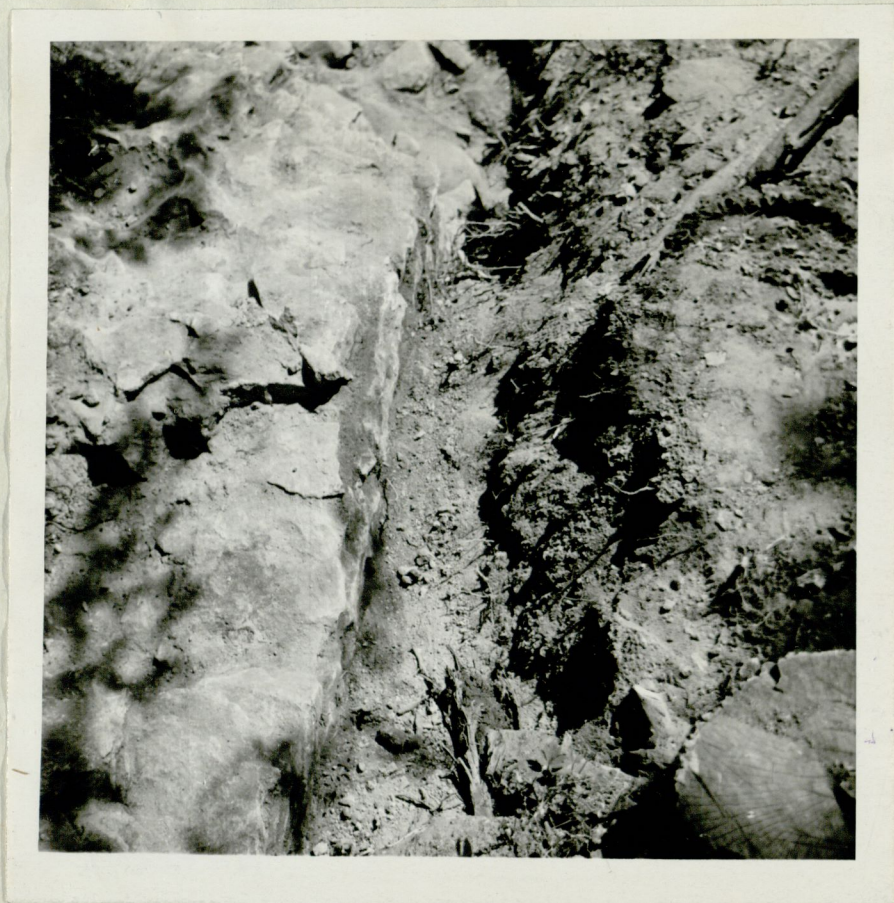
võrra. Selliselt saadud punkt moodustas šurfi tsentrumi, mille ümber toimus kaevamine. Täiesti plaanipärast kaevamist takistasid suurte puude juurestikud, milledest üks sattus otse šurfi naabrusesse ja ulatus osaliselt isegi šurfi sisse. Mainitud takistuste tõttu ei võimaldunud ettenähtud programmi täies ulatuses realiseerida. Ligikaudu 2 m pikkuselt õnnestus üles leida ning ülaosas ka lahti kaevata lääneseina väliskülge. See ulatus tervena säilinud osas hoone oletatava nurgeni, kuid nurka ennast ei leitud. Müür oli arvatava nurga piirkonnas täielikult varisenud.

17. Vaade šurfist (S-suunas) vana kabeli SW-nurga kohal. Vasakul kabeli W-seina väliskülg. N-7201/1
18. Vaade šurfile NO-suunas kabeli SW-nurga piirkonnas. Vasakult ülalt suundub alla kabeli W-seina väliskülg. Ees paremal varisenud S-seina front. N-7201/3

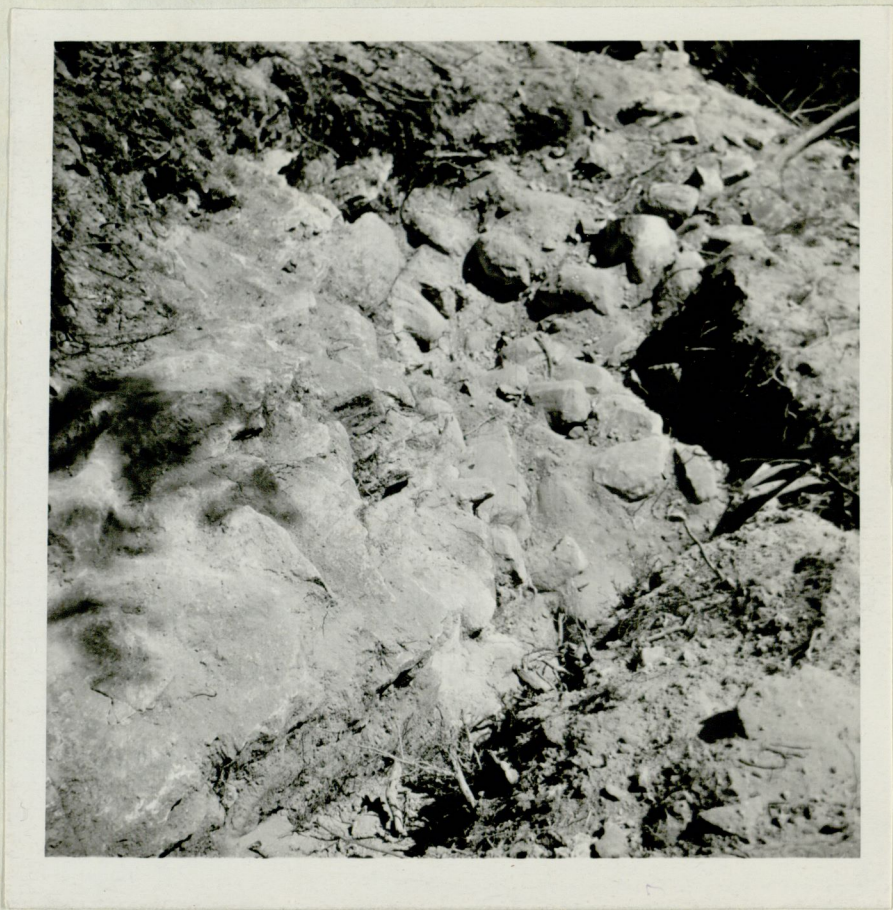
19. Vaade šurfile SO-suunas. Ees vasakul kabeli W-seina väliskülg. Vasakul ülal varisenud S-seina muna-
kad mõrdipurus. N-7201/2
20. W-tiiva W-seina (tornelamu kohal) konserveerimistellingud. Vaade NO-st. N-7202/2

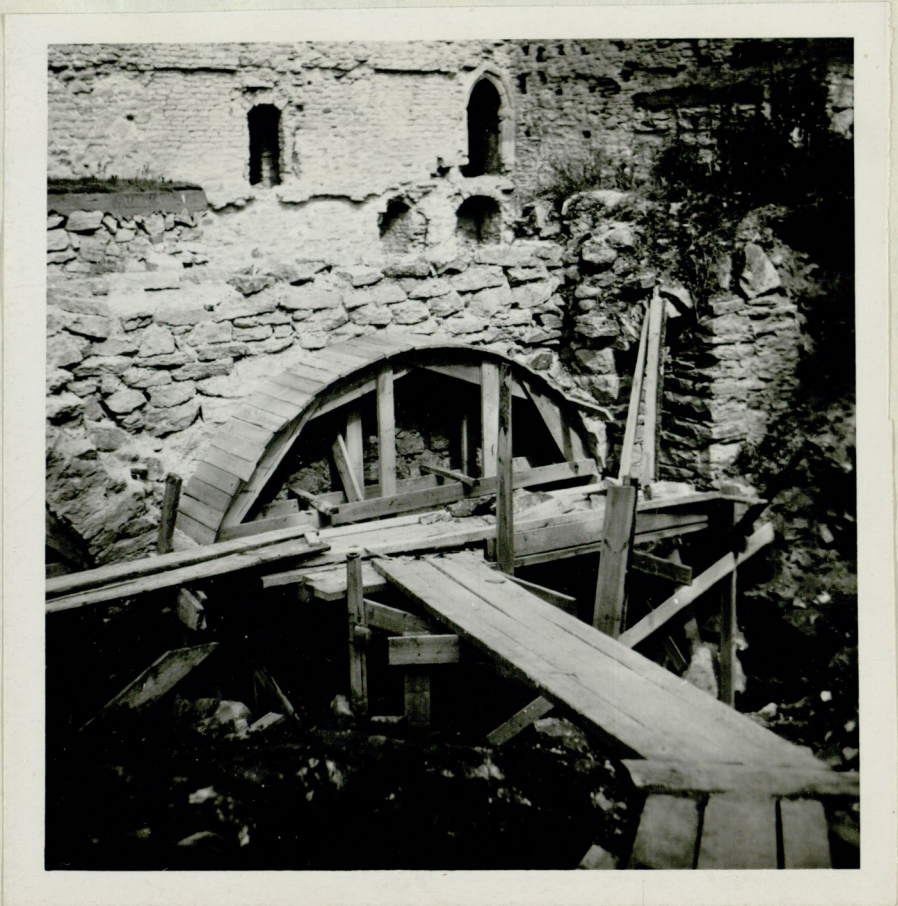
21. Vana kabeli N-seina niši taastamine NO-nurga juures.
Vaade NO-sse. N-7206/1
22. Vana kabeli N-seina konserveerimine enne viimase
kivirea ladumist. Vaade W-sse. N-7206/2
23. W-tiiva ja tornelamu vahelise seinä idakülje frag-
ment enne vuukimist. N-7205/3
24. W-tiib. Uks kalorifeeriruumi enne konserveerimist.
Idapiida ülaosa on vajunud küljele. N-7205/2
25. W-tiiva kalorifeeri S-seina väliskülg ruumi NO-nur-
gas. N-7205/1
26. Vaade põhjasuunas konserveeritud W-tiivale koos
kiriku S-seina W-lõiguga. N-7204/1
27. Vaade eelhoovile ja W-seinale. Vaade SO-st. N-7202/1
28. Vaade sisehoovi W-küljele, kus lokkab umbrohi ja
müüridel kolletab kõrbenud mätastik. Näha trapp,
millel kärutati varisenud prahti kabeli NO-nurgast
läbi peavärava välja. N-7204/2

Suurem osa aega kulus augustis kabelehitud põhjaseina osaliseks taastamiseks (läänetiiva ristikäigu otsa kohal, kus oli hilisemal ajal suur leivaahi). Kõnesolev koht oli kaevamiste ajal juulikuul algul puhtaks kaevatud, mille tõttu võis müüri ladumine segamatult alata. Vastutusrikkamaks tööloõiguks oli mainitud seinad taastamisel suure kaarniši rekonstrueerimine. W-poolne nišš taastati 1962. aastal W-seinas säilinud eeskujul. Sama eeskuju kasutati ka käesoleval aastal. Nišši rekonstrueerimisel oli peale analoogia-eeskuju kasutada nišši põrandat tähistavad nurgafragmendid. Samad fragmendid võimaldasid täpselt kindlaks määrata ka nišši sügavust. Kogu seinad tõsteti ühtsele kõrgusele, s. o. paari kivirea võrra kõrgemale niššide võlvikividest. Kabeliruumi N-seinad taastamisega oli varemte kompleksi säilitamisel tehtud tähtis samm.
