OBJEKT: Audru Kuldlõvi kõrtsihoone, Pärnu raj.

Audru Kuldlõvi kõrtsi (trahteri)  
paikse ülevaatuse kokkuvõte

TALLINN 1968.

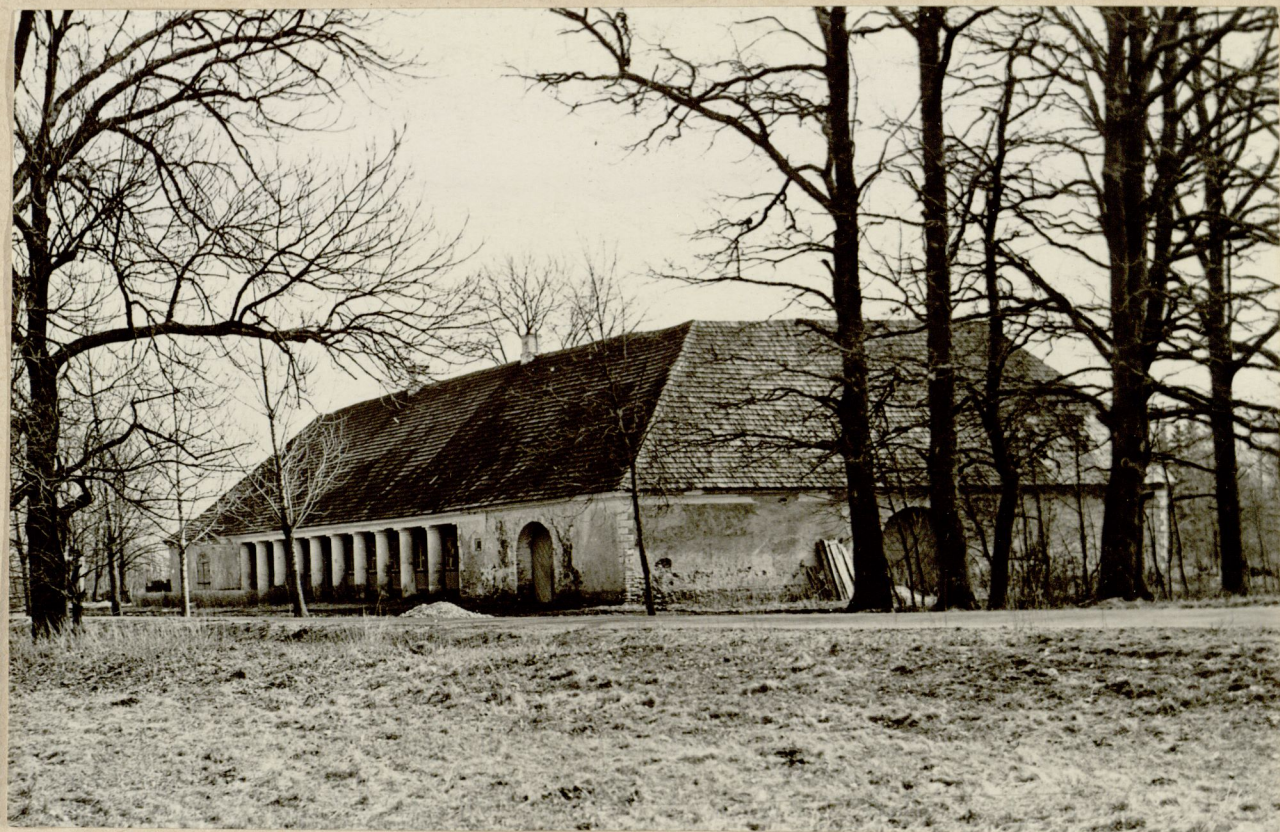
1.

Välisviimistluse osas on trahterihoone suhteliselt halve-<sup>ma</sup>mas seisukorras. Seintel suurte laikudena maha pudenenud krohvi, mitmel pool kaasa haarates isegi tellistest kihti (foto 43) Enamjagu hävinud on hoone räästa karniis. Kolmest suureformaadiliste telliste reast laotud karniisil on ca 80 % krohvitud profiilkatet varisenud (foto 2,8-10). Kaks rida neist on spetsiaalsetest veerand kumeratest tellistest, kolmas aga lihtsatest tellistest laotud. Krohv on pudenenud veel tagafassaadide viilu otste vöödelt, akna sillustelt ja suures ulatuses õue müüritiselt. Purunenud on samuti hoone nurkade rustikkvaadrid krohvist (foto 1).

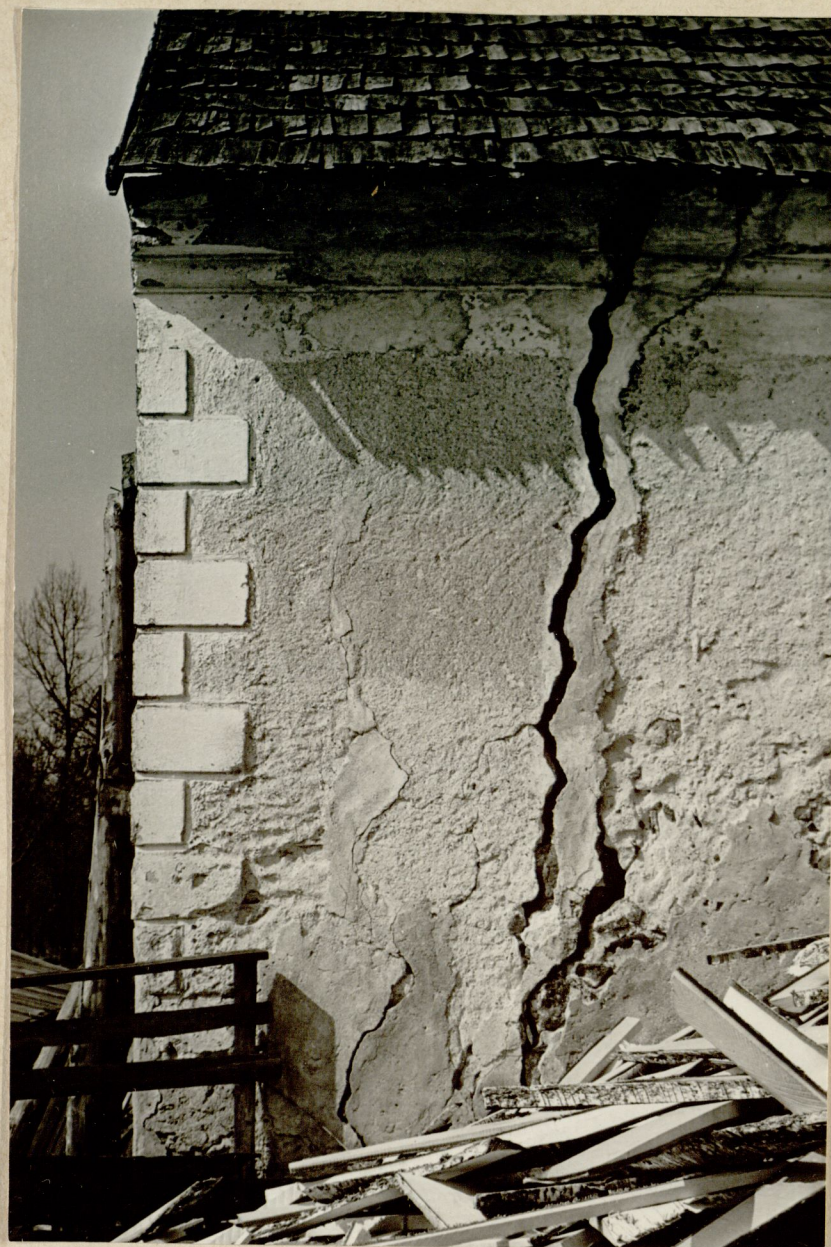
sioone ei esine rohkem kui sakste hobuste talli lõunapoolses nurgas (fotod 27,28). Nagu selgub viimase omaniku A.Siiguni seletustest, olevat sakste hobuste tall rajatud pehme pinnase tõttu palkparvedele. Palkparvede olukord on teadmata. Nähtavasti on olukord rajamisaegsega võrreldes aga siiski halvenenud, sest talli lõunanurga juures esineb deformatsioone ja seina pragunemist. Mujal taolisi nähteid ei esine.

27. Pragu sakste hobuste talli seinas
28. Sakste hobuste talli otsa aken (ärkliaken)
29. Talli nurga krohvist nurgakvaadrid
30. Vaade mantelkorstnale pööningul, Lihula poolt

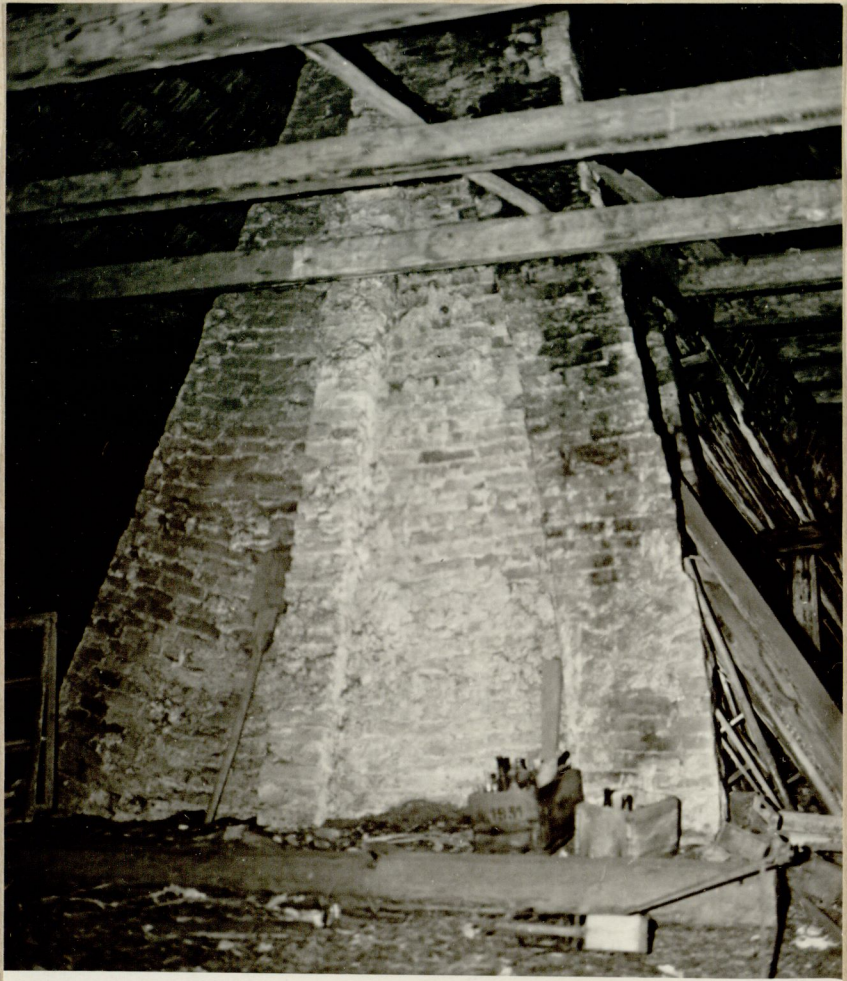
30.

Audru Kuldilõvi trahteri mantelkorsten on eritiüpi mantelkorsten (foto 30). Mantelkorstna alaosa on analoogne mõneti Saaremaa mõisahoonete roovialusega, ülaosa aga mantelkorstnaga. Nimelt on mantelkorstnal-köögil peal madal silindervõlv (foto 31), mille keskkohas on ruudu kujuline ava suitsu väljumiseks. Võlvi kõrgus põrandast on 3,55 m, avade kõrgus 2,65 m. Seega tekib kaavavadest kõrgemale 0,9 m kõrgune kott suitsu kogumi-

Paikne ülevaatus näitas, et võlv on ilmselt mantelkorstnaga üheaegne (tahma paakumine, tellised jne.). Tõenäoselt on siin põhjusi rohkem kui üks. Kõige reaalsem vajadus tekib mantelkorstnas peale söögi valmistamise lõpetamist ja suitsu väljumist mantelkorstna ava sulgemiseks selleks, et ruumis olev soojus ei haihtuks. Soojuse väljumise takistamine on aga mantelkorstnas praktiliselt võimatu, kuna ava suurus on tavalise ruumi kõrgusel võrdne ruumi pindalaga. Küll saab aga sulgeda kergesti 45x45 cm suurust ava luugiga, mida Kuldlõvi trahteris küll siiski säilinud ei ole. Muide sekundaarne puitlagi teiste ruumide lagedega ühel kõrgusel on ehitatud ka Kuldlõvi trahteris, mis omakorda viitab hilisemast puitlaest ca 1 m kõrgemale jääva tellisvõlvi originaalsusele.

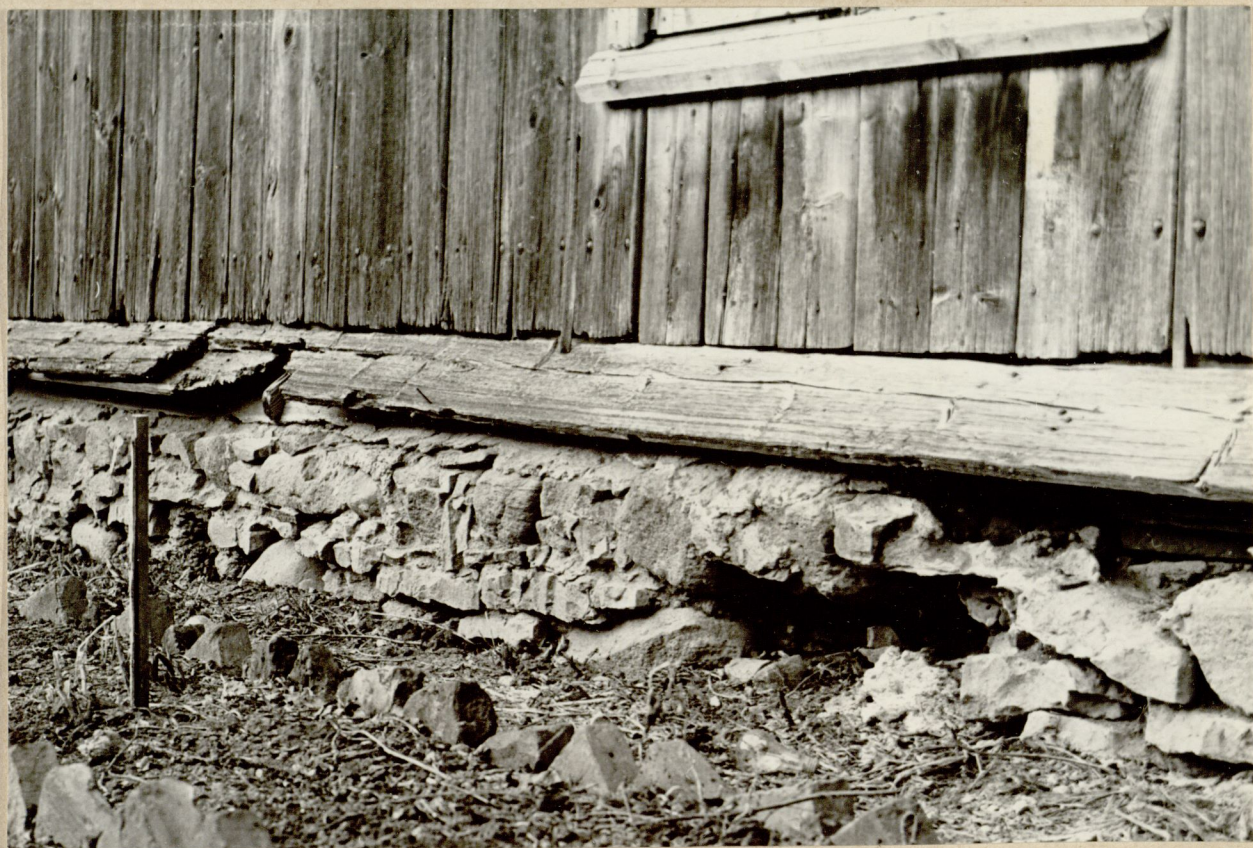
44.

Kuldlõvi trahteri ehitustehniline külg on väljapaistvalt kõrge. Nii on kasutatud laud-laua kõrval oleva püstvälisvoodri laudade (foto 44) juures soontega ja soontesse paigutatud liistuga ühendust. Trahteri peafassaadi aknad on varustatud kaitseluukidega (fotod 47,48), millede sulgemiseks on ette nähtud poolautomaatsed sulused. Luuke on võimalik seest avada, väljas on aknaraamide küljes lehtvedrud, mis suletud olekus ei lase luuke tuulega koliseda ja avamise korral tõukavad luugid lahti. Luukide haakidega sein külge kinnitamine toimub ikkagi käsitsi. Osa aknaid on hiljem varustatud lihtsate lattrauast kinnituslattidega.
