OBJEKT: R. Tobiase sünnikoht, Hiiumaa, Käina k/n.

ŠIFR. NR.: ajaloomälestis nr. 342/68

R. Tobiase majamuseumi  
tehniline ülevaatus.

TALLINN 1968.

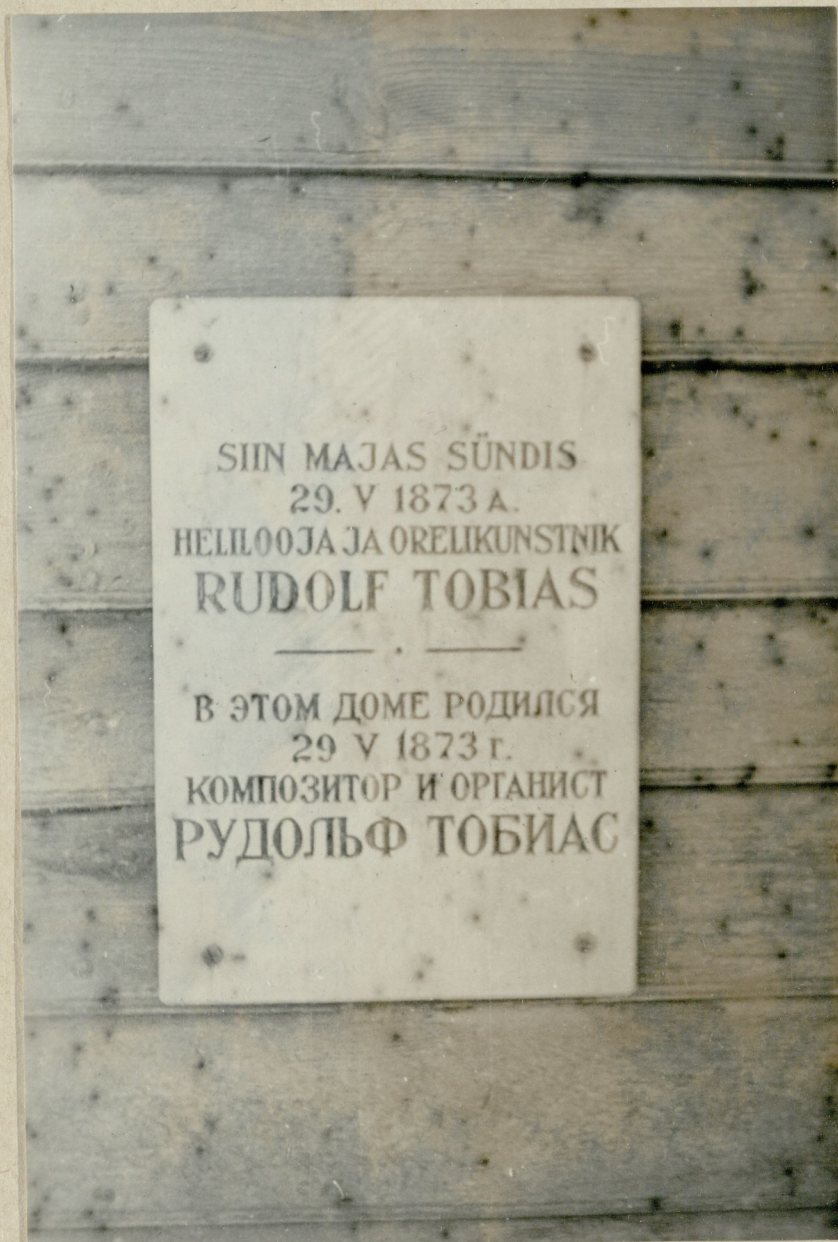
1. Eesti helilooja ja orelikunstniku R. Tobiase sünnimajale paigaldatud mälestustahvel - Hiiumaa, Käina külanõukogu.
2. Elamu Käina-Emmaste maantee poolne külg, vaade edelast. Hoone loodenurgal näha fotol nr.1 toodud mälestustahvel.

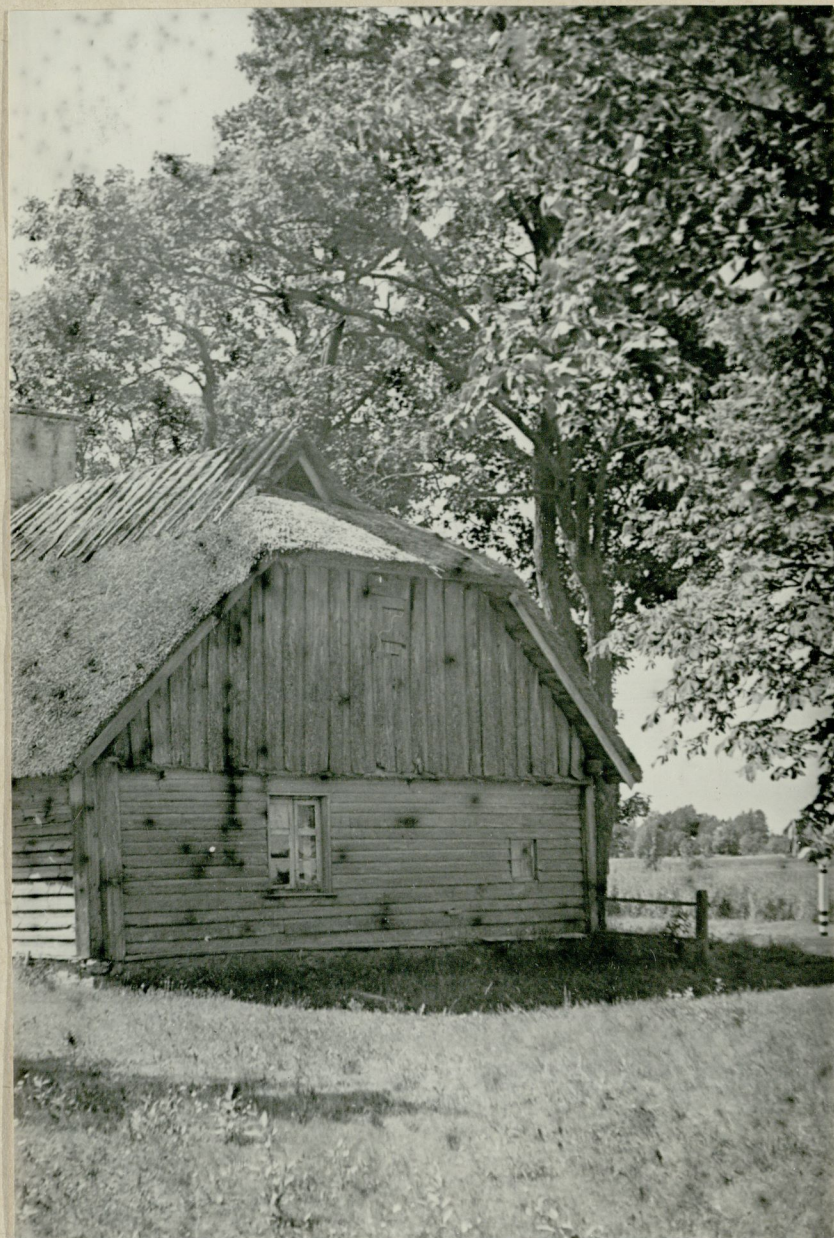
3. Elamu põhjapoolne ots, vaade kirdest.
4. Elamu hoovipoolne külg, vaade kirdest. Keskel näha hoone algse sissepääsu ette ehitatud hilisem tambur.
5. Elamu lõunapoolne ots, vaade lõunast.

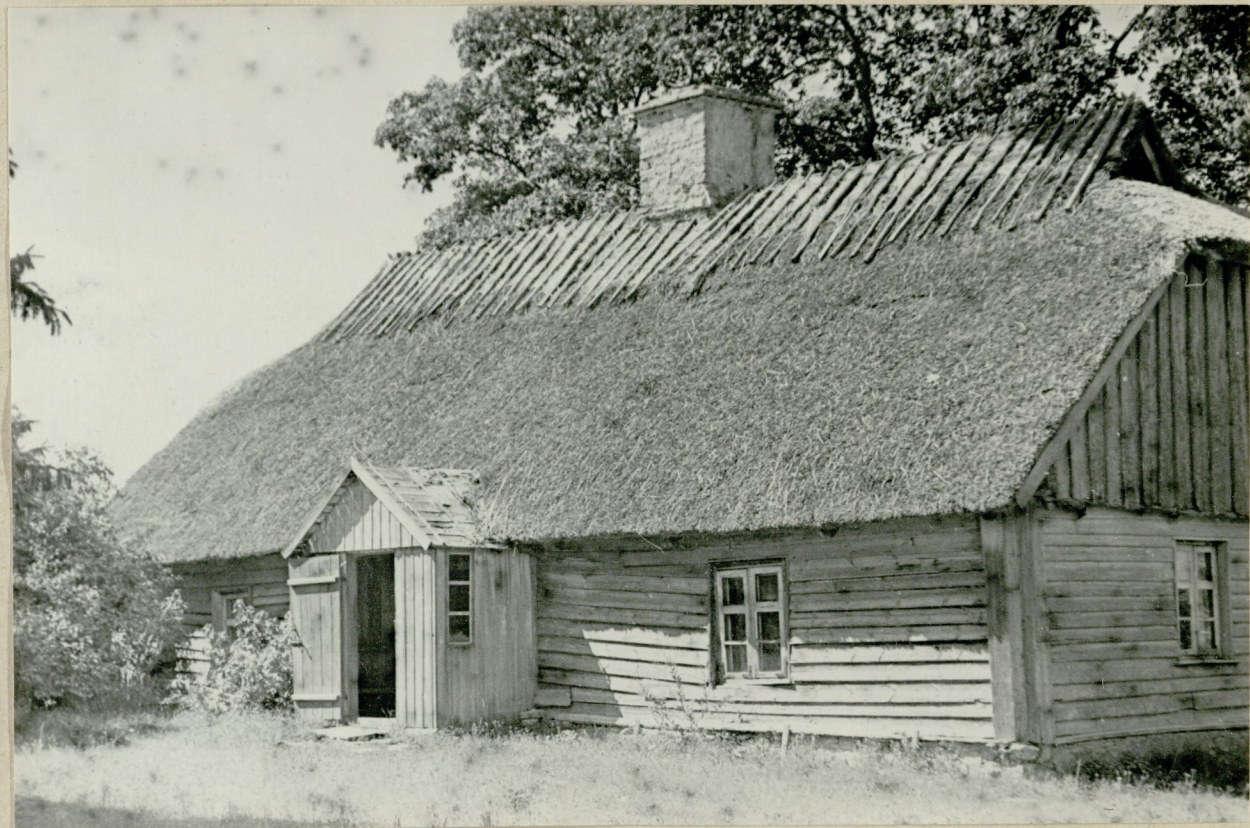
4.

Elamu on ühekorruseline, kõrge poolkelpkatusega, kellerdamata ja ristikülilise põhiplaaniga hoone, millele ilmselt hiljem on juurde ehitatud sissepääsuesine laudadest tambur (foto 4).

Elamu osas panen ette eemaldada hoonelt välisvooder kui ilmselt hilisem ehituselement ja lammutada ukseesine tambur. Valvuri-giidi eluruumideks oleks otstarbekas kohendada ruumid

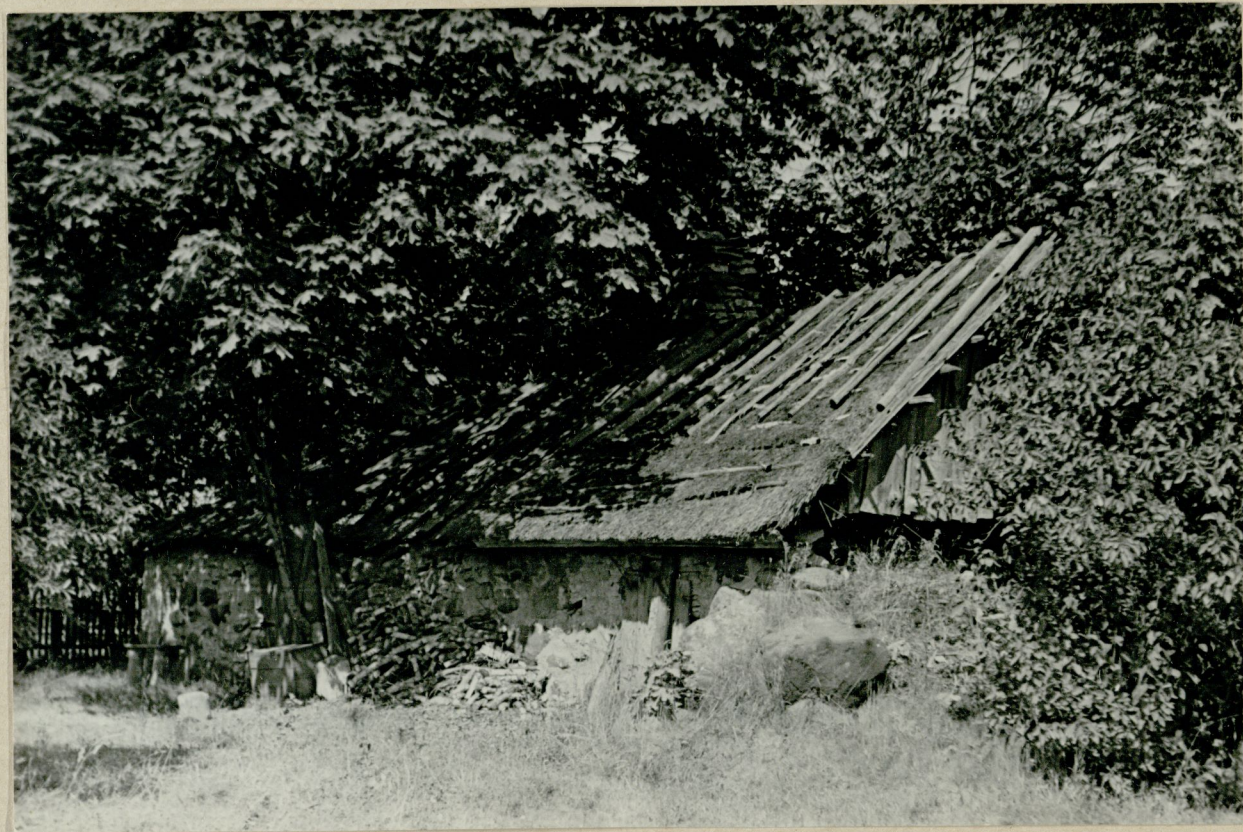
6. Elamust idas asuv kelder-pesuköök, vaade kagust.
7. Elamust kirdes asuv laut, vaade edelast. Parempoolne osa varem puitehitus, mis täielikult on amortiseerunud. Vasempoolne osa uuem kiviehitus.

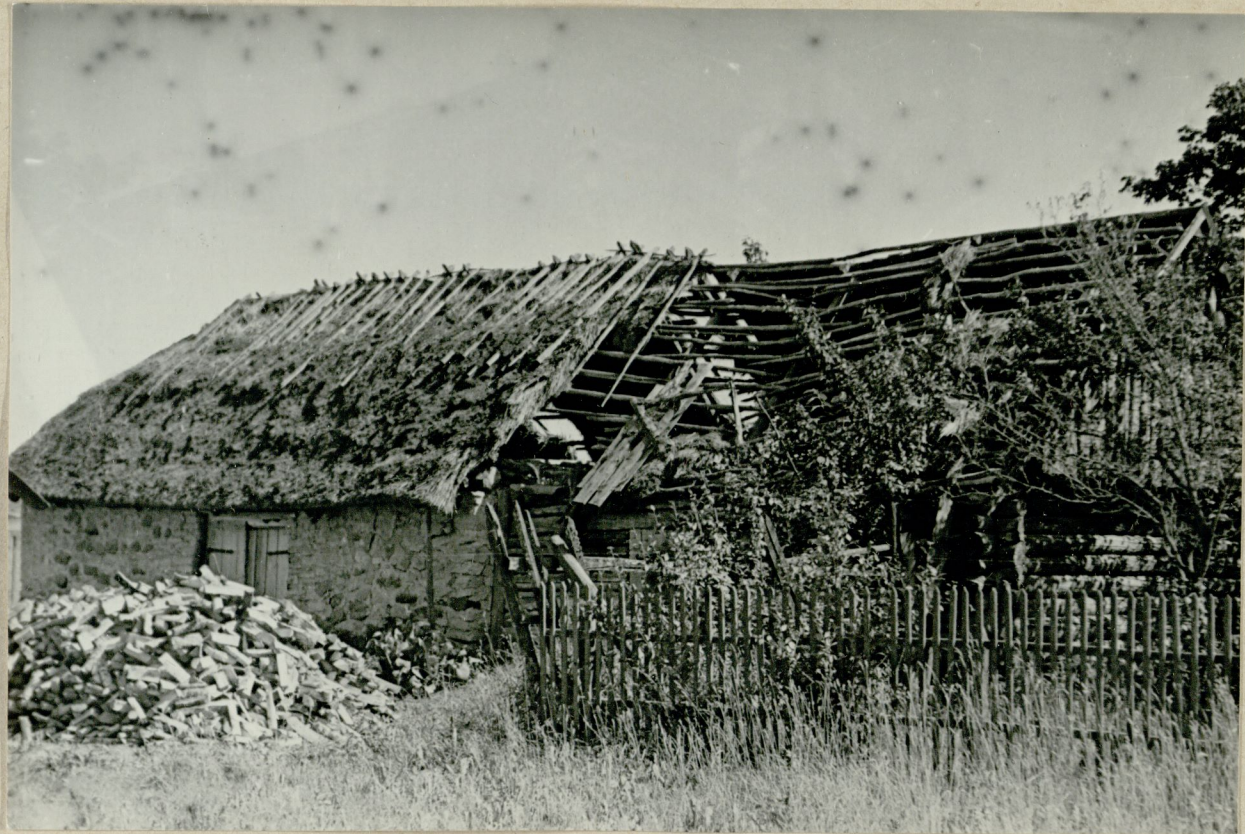
Eriti kehtib see lauda puidust osa kohta (fotol 7 parempoolne ja fotol 8 vasempoolne lauda osa), mis nõuaks korrastamisel täielikku uuendamist.

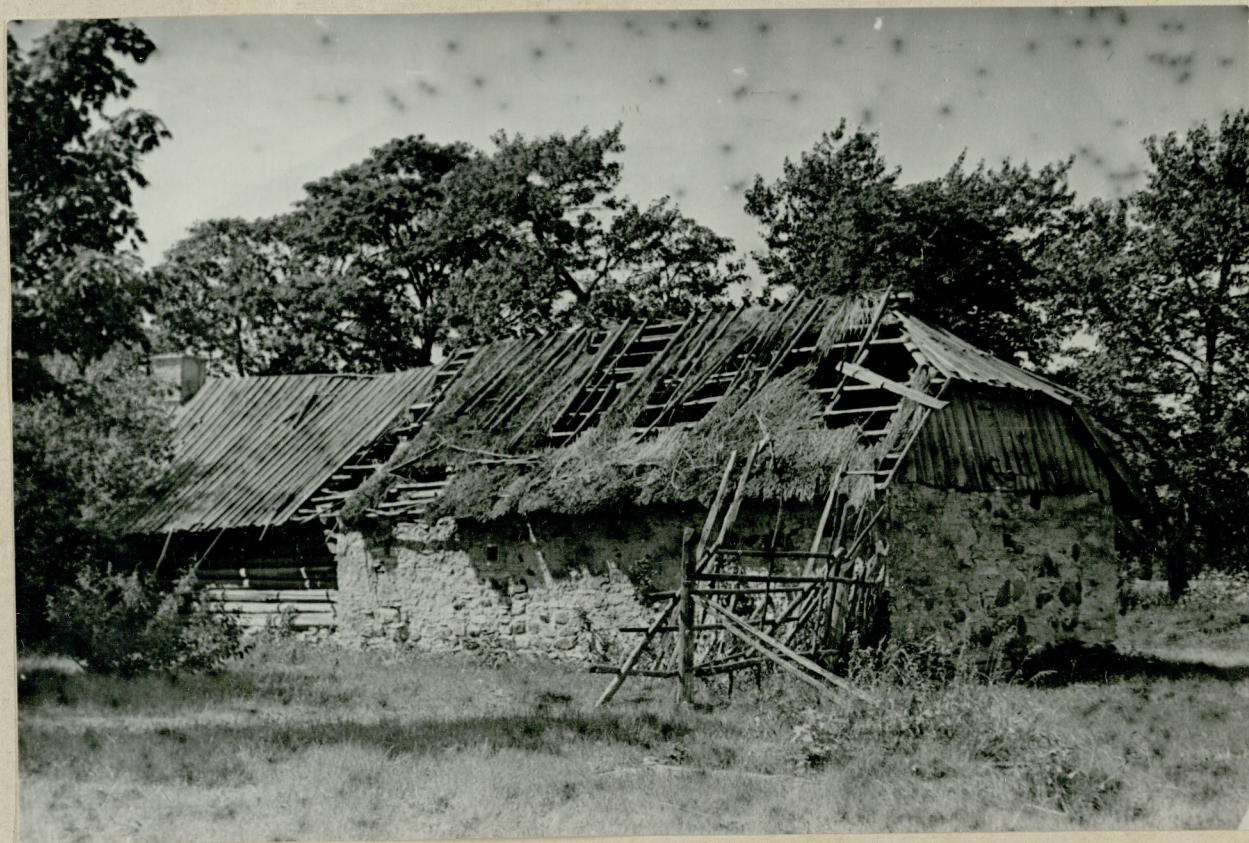
8. Vaade laudale kirdest.
9. Elamust põhja pool asuv puukuur-ait, vaade kagust.
10. Elamu idaseina põhjapoolne osa. Fotol näha murenenud vundament. Seinapalkide alumiste raiekordade pehastumise-näandanemise tõttu on fotol selgesti näha välisvoodri viltu vajumine.

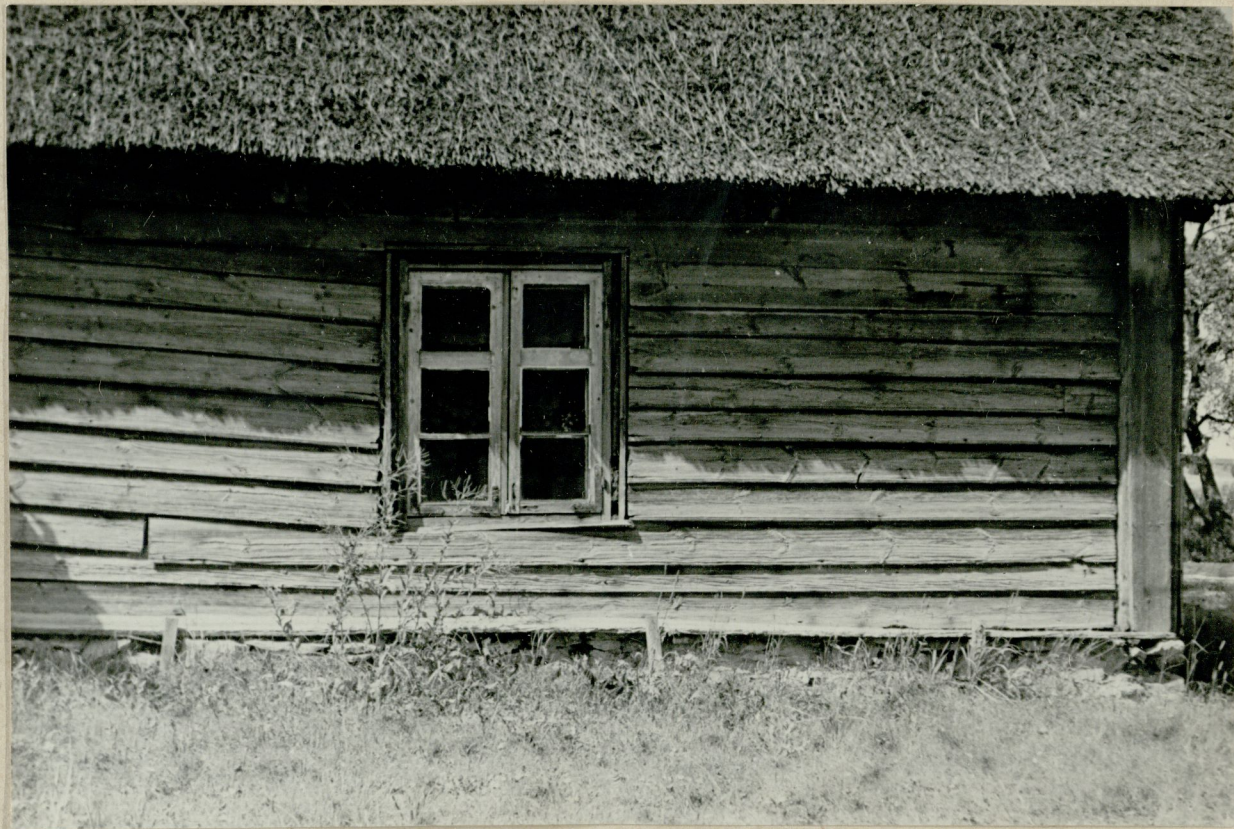
10.

Konstruksioonide suhtes võib hoones märkida järgmist. Põhiliselt paekivist lintvundament (maapealses osas ca 50 cm kõrge) on kohati varisenud (foto 10), vajades hoone remontimisel mõningat korrastamist.

Ruumis nr.1 (vt. elamu skemaatiline plaan), mis on käesoleval perioodil kasutusel köök-elutoana, osutus ülevaatuse käigus vajalikuks teostada konstruktsioonide uuendamist järgmistel kaalutlustel. Välisseintel võib täheldada kohati tugevat läbivajumist (foto nr.10), mis näitab, et palkseina alumised raiekorrad on kõdunenud ja tulevad välja vahetada. Raiekordade väljavahetamise ulatuse (arvu) võib täpsemalt määrata alles krohvi ja välisvoodrilaudade täielikul eemaldamisel. Kulunud ja kohati pehastunud pörand nõuab asendamist. Laest on kahes kohas ca 2 m<sup>2</sup> ulatuses krohv varisenud. Laekonstruktsiooni asendamise vajadust või remondi ulatust saab määrata alles kandekonstruktsiooni täielikul avamisel.

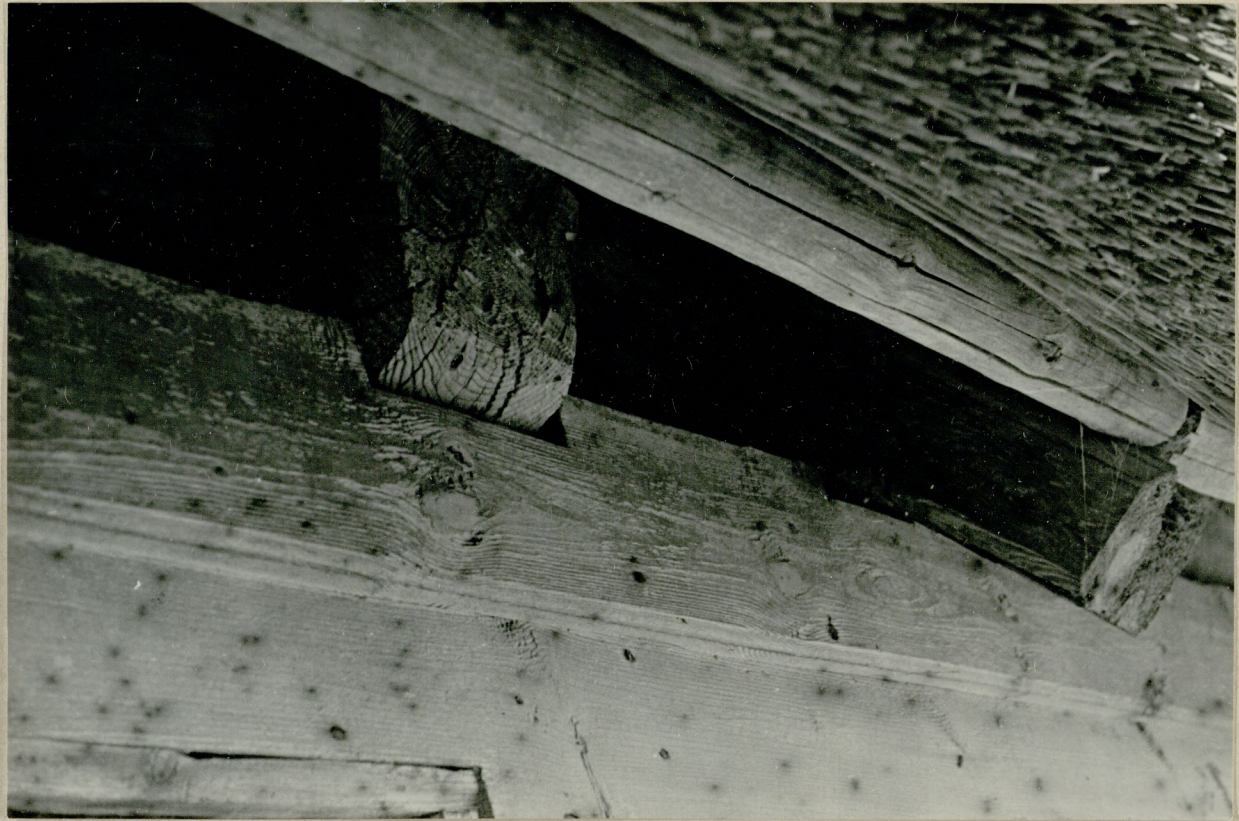
11. Räästa detail elamu idaseinas. Laetala töödeldud profileering on osaliselt kaetud hilisema välisvoodri pealelöömisel.
12. Viltu vajunud välisvooder elamu idaseina lõunaotsas.

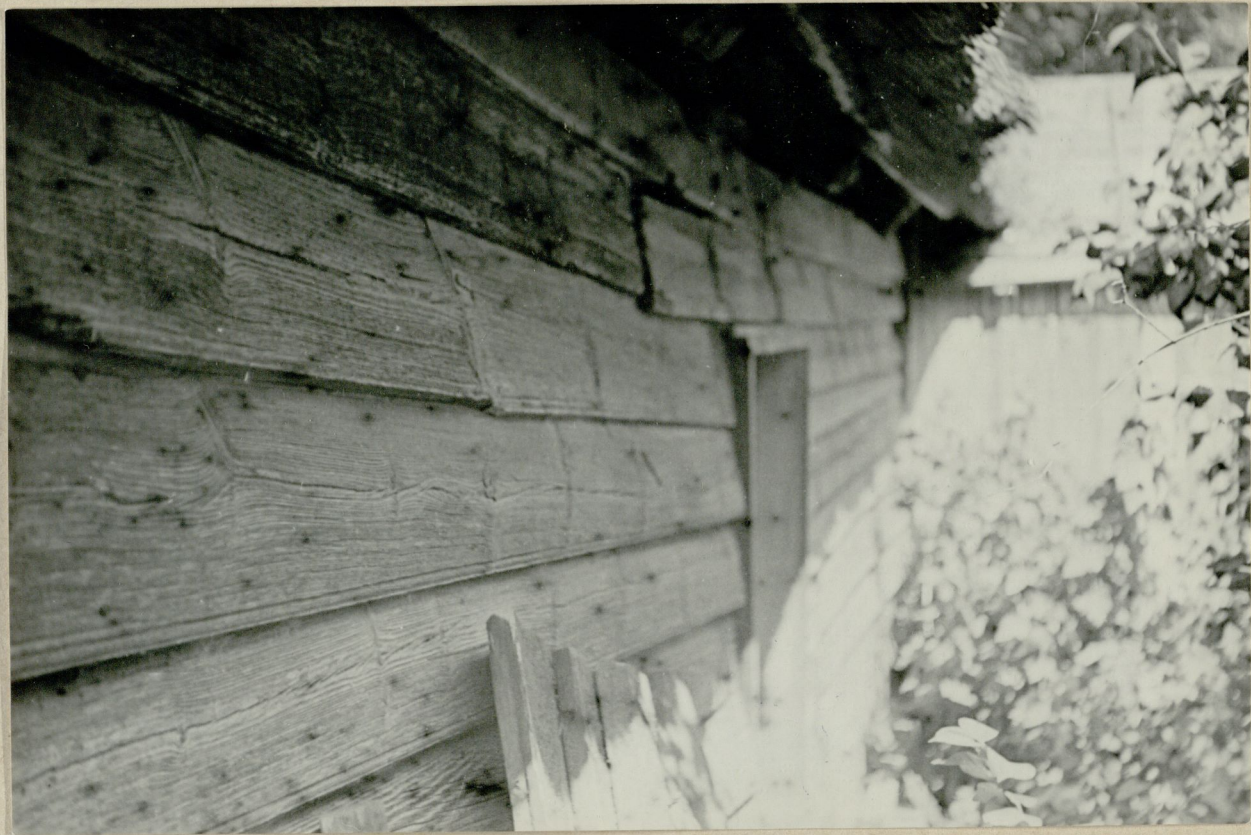
12.

Ruumis nr.6 otsaseinalt krohv varisenud ja seinapalgid pehastunud ning vajavad asendamist; külgsena osas on viimane esialgse ülevaatuse kohaselt vajalik vaid alumistes raiekordade-

des (kõlgeina vajumist illustreerib foto nr.12). Vahesein ruumide nr.5 ja 6 vahel välisseina juures pehastunud; selles seinas on asunud varem uks, mis praegu kinni ehitatud - kuni ukseni seinapalgid uuendada. Põrand ruumis kulunud ja kohati pehastunud (eriti välisseinte ääres). Põrand asendada. Laest kohati krohv varisenud. Laetaladel võib märgata pehastumist. Laekonstruksiooni uuendamise vajadus täpsustada remonttööde käigus, kui lae kandekonstruksioon on täielikult avatud.

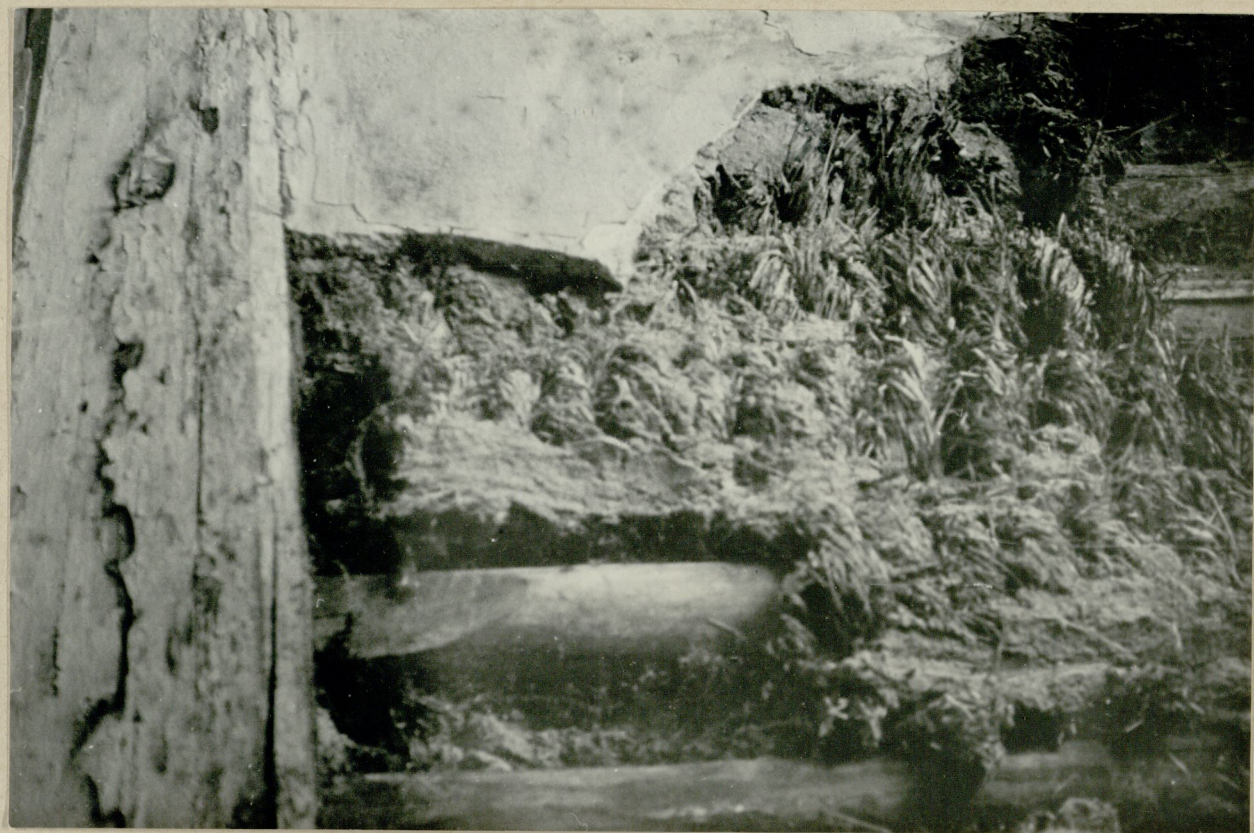
(vt. sondaažid 1 ja 2). Põhiliselt on kasutatud laetüüpi, mis on näidatud sondaažil nr.1 (skemaatilisel plaanil ruumides nr. 1,4,5 ja 6). Nimetatud laetüüp koosneb laetalade soontesse üksteise kõrvale paigutatud lattidest (läbimõõt ca 9 cm), mille ümber on tihedalt keeratud õlevanikud (foto nr.13). Nii ettevalmistatud lagi on alt krohvitud, pealt aga vööbatud keskmiselt 3 cm paksuse savikihiga. Laetalad on aga seejuures jäetud krohvimata (vt. sondaaž nr.1). Vähem olulistest ruumides esineb lihtsam laetüüp (skemaatilisel plaanil ruumid nr. 2,3,7 ja 8). Viimane on tehtud talasoontesse üksteise kõrvale lükitud lõhikutest, kusjuures viimased on kaetud vaid pealt ca 3 cm paksuse savikihiga (vt. sondaaž nr.2).

13. Laedetail. Vasakul näha laetala, mille soontesse paigaldatud lattide ümber on mähitud õlgvanikud. Ülaosas säilinud laekrohvi.

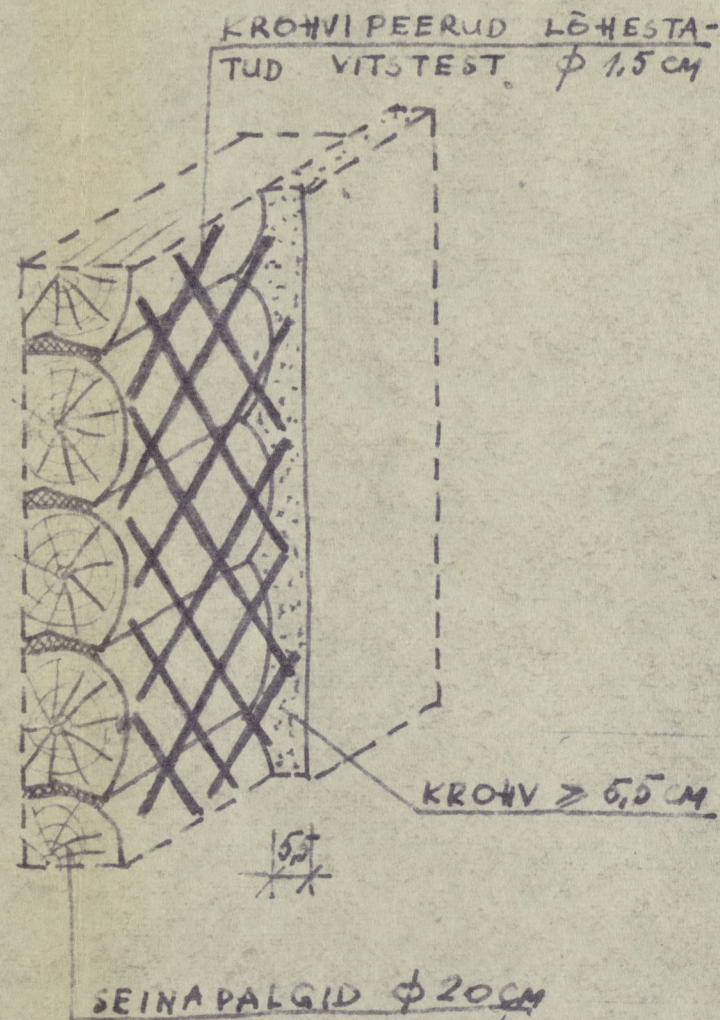
# SONDAAŽ NR. 6.

Ruumides on seinad krohvitud, kusjuures hoones teostatud sondaažid näitasid nelja erinevat krohvimisviisi kasutamist (vt. sondaažid 3 kuni 6). Põhilistes ruumides (vt. skemaatiliselt plaanilt ruumid 1 ja 6) on seinad kaetud suhteliselt paksu krohvikihiga (kuni 6,5 cm). Et tagada niivõrd paksu krohvikihhi püsivust seinal, on kasutatud seinapalkidesse löödud puidust pulk-kiile (vt. sondaaž nr.3). Ruumides 3 ja 4 on krohvikihhi tunduvalt õhem (vt. sondaaž nr.4), mistõttu ülal-märgituule analoogseid pulk-kiile on löödud ainult palgivahe-desse, seejuures aga palkide pinnad on kirvega täkitud (täkk-pindamine), et siduda paremini krohvikihhi. Ruumides 2 ja 5 piirdub krohvimine vaid palkide vahede määrimisega (vt. son-daaž nr.5), kusjuures palkide pinnad on jäetud puhtaks. Esi-kus (ruum nr.8) on selles hoones erandlikult kasutatud krohvi-aluseid lõhestatud vitstest peerge; kusjuures aga siin krohvi-kihi paksus küünib kuni 5,5 cm-ni (vt. sondaaž nr.6).
