Objekt: Jõhvi kirik

A r u a n n e

Jõhvi kirikus tehtud ehitusajaloolistest tähelepanekutest 1969.a. augustis toimunud pörandaremondi ajal.

1969.a.

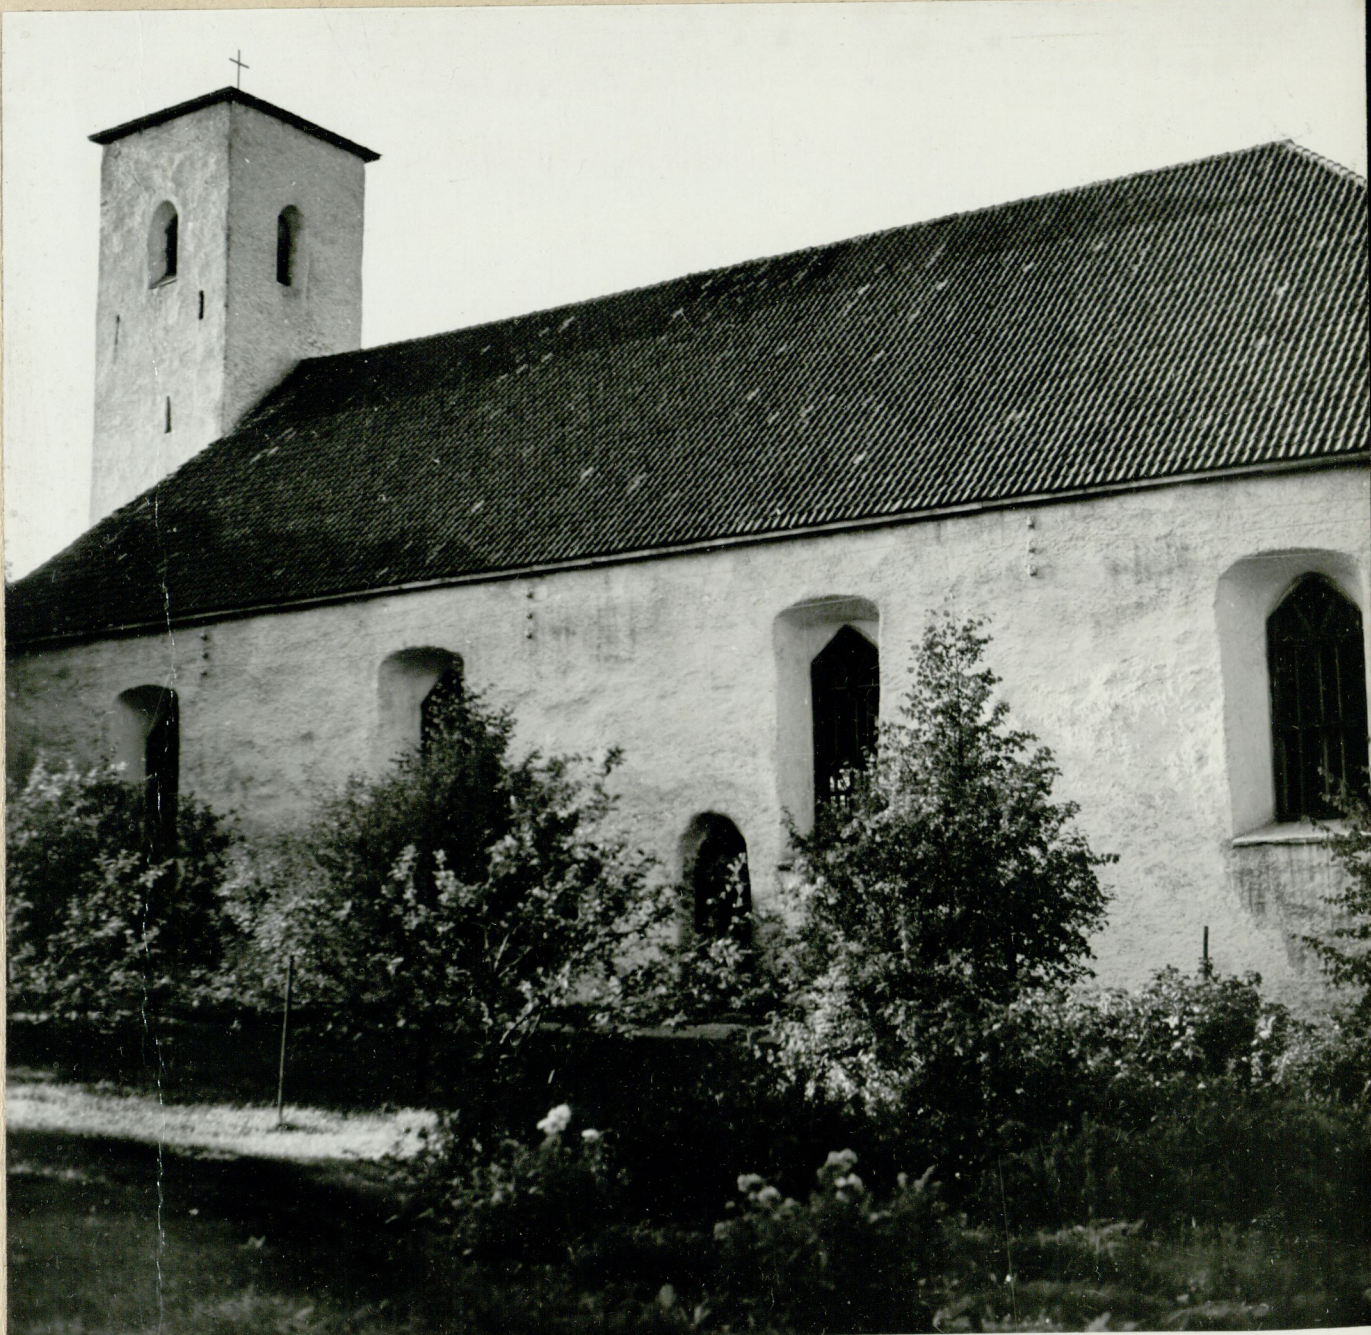
1. Kiriku üldvaade lõunast. Seinä keskel hilisaegse päritoluga uks (tõenä. 1725.a-st). Seinä ja torni ülemises müüritsoonis näha ebaühtlaseks purustatud müüripinda. Torni luukavad ja kiriku aknaavad on saanud praeguse kuju tõenäoselt 1725.a. taastamis-perioodil. N-12151

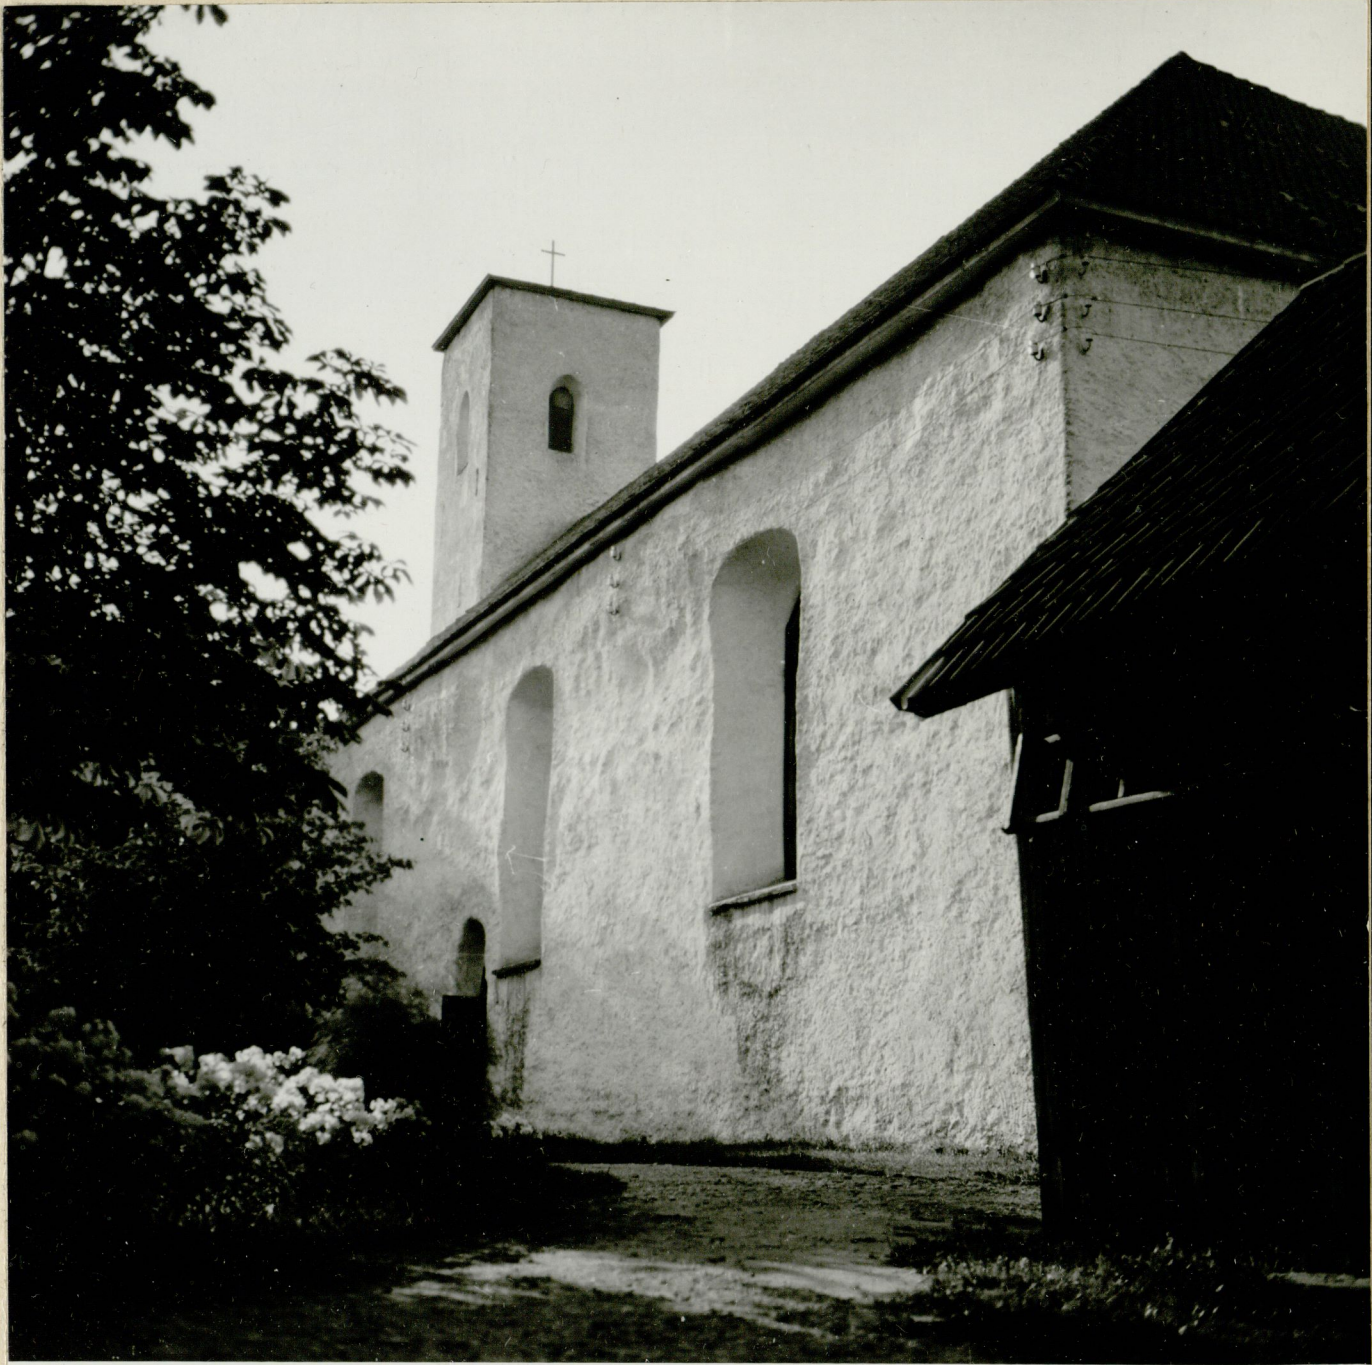
2

2. Külgvaade SO-st lõunaseinale, kus hilisema krohvkattega varjatud purunenud müüripind on hästi täheldatav. N-12152
3. Kiriku sisevaade läänest idasse. Külgedel näha sisemised, sekundaarseiks oletatud tugipiilarid, neid ühendavad seinakaared ja osaliselt deformeerunud vormiga laevõlvistik. Kõrgemal paikneva pörandaga kooritravee all võlvitud keldriruumid. N-12153

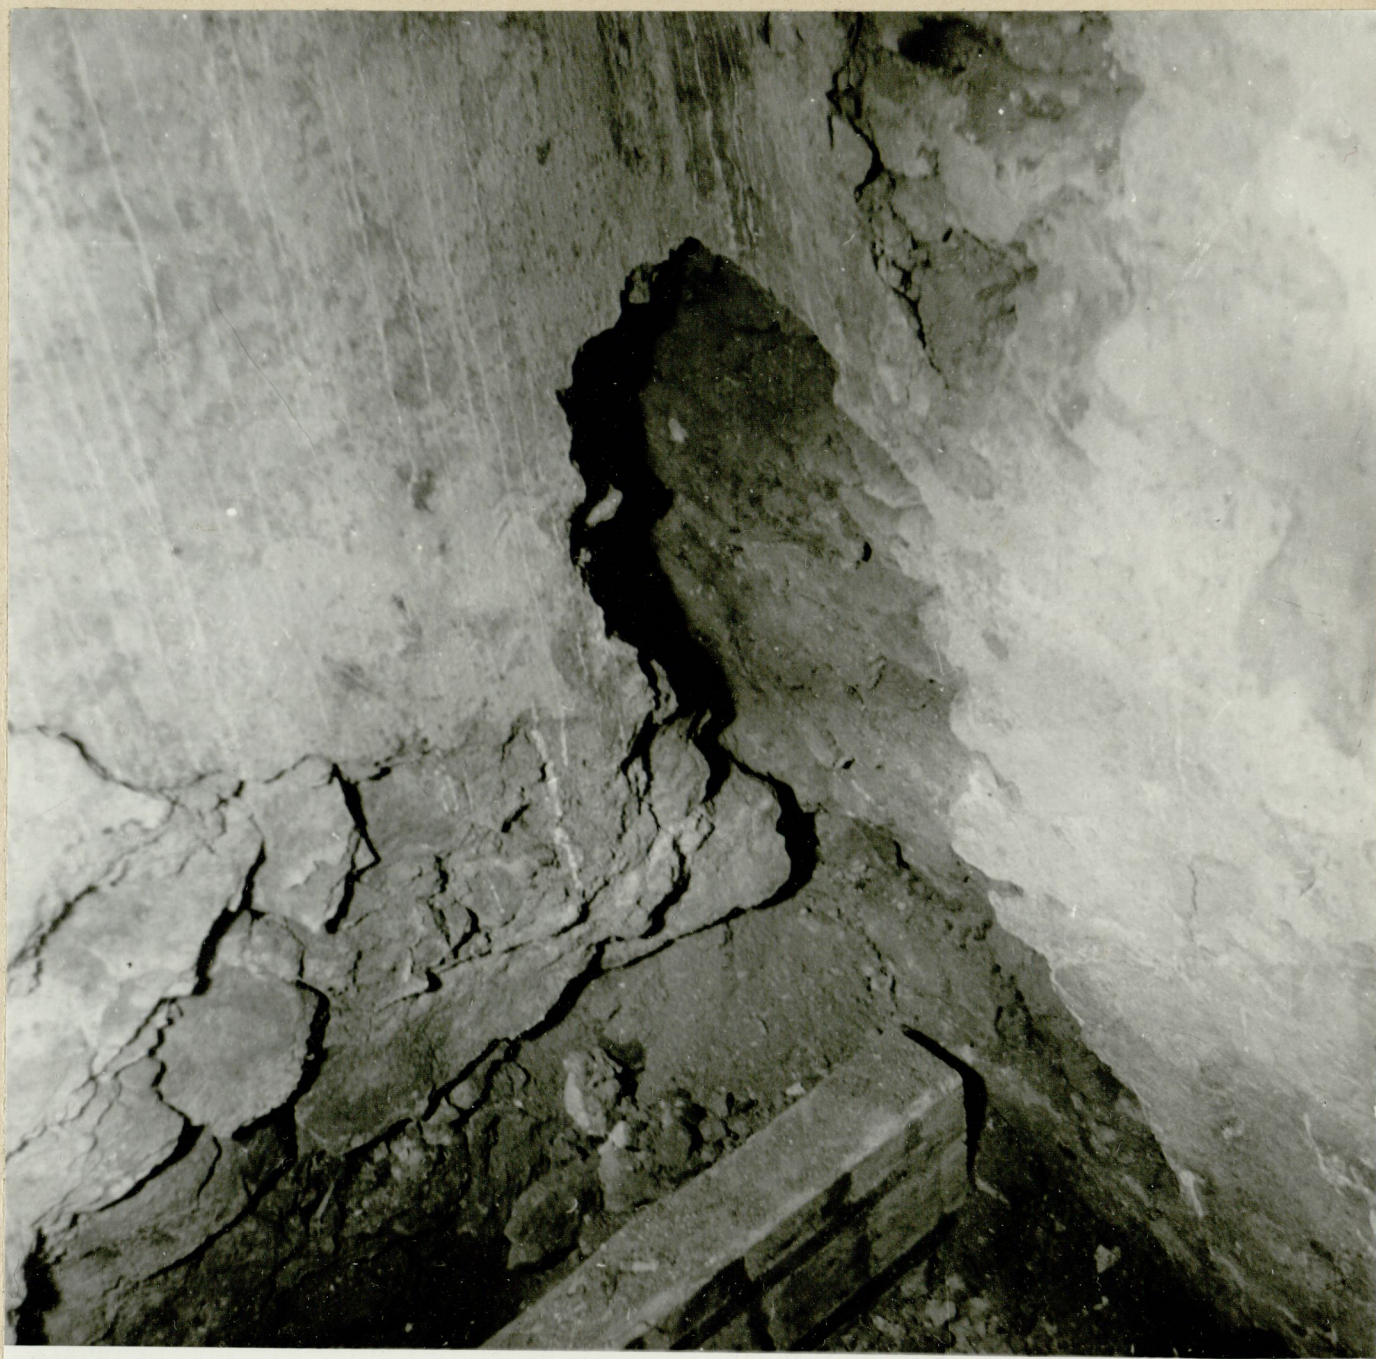
12154

Ulatusliku, ligikaudu 1 m² suuruse sondaaži ainuvõimalikuks asukohaks osutus nurga piirkond kiriku põhjaseina ja selle läänepoolseima tugipiilari idakülje vahel, kus uus pörand oli veel ehitamata. Kõrguti ulatus sondeeritav pind ca 100 sm ülespoole pöranda nivood. Sonda aži maksimaalne laius mõlemal pool nurka küündis 50 sm-ni. Olles eemaldanud seinalt ja tugipiilari küljelt krohvkatte ja nende vahel olevast nurgast sidemördi, ilmes, et tugipiilar ei ole seinaga vähemalgi määral seotud, vaid paikneb viimase suhtes intaktselt. Seinamüüri pind tugipiilari taga oli ühtlaselt sile ning faktuurilt igati sarnane tugipiilari kõrval oleva üldise seinapinnaga.

Sondeerimisel saadud tulemuse täiendavaks kinnitamiseks kaevasin seina ja tugipiilari vahel olevasse nurka ca 60 sm sügavusse šurfi. Pärast ehitusprahise huumusekihi eemaldamist ilmes, et seinamüüri sisemine vundamendi- ehk sokliaste, mis eendub seina üldisest vertikaalist ca 31 sm ja paikneb kõrguti ca 35 sm allpool praegust laudpörandat, ei haara tugipiilari jalamit, vaid suundub otsejoones tugipiilari taha. Tugipiilari eenduvat jalamit kangi abil pörandaaluses kihis sügavamalt otsides veendus, et tugipiilaril vundamendiaste puudub (või asub erakordselt

4. Vaade sondaažile põhjaseina läänepoolseima tugipiilari idapoolse külje ja kirikuseina liitumiskohas. Seinä vundamendiaste on veel väljapuhastamata. N-12154

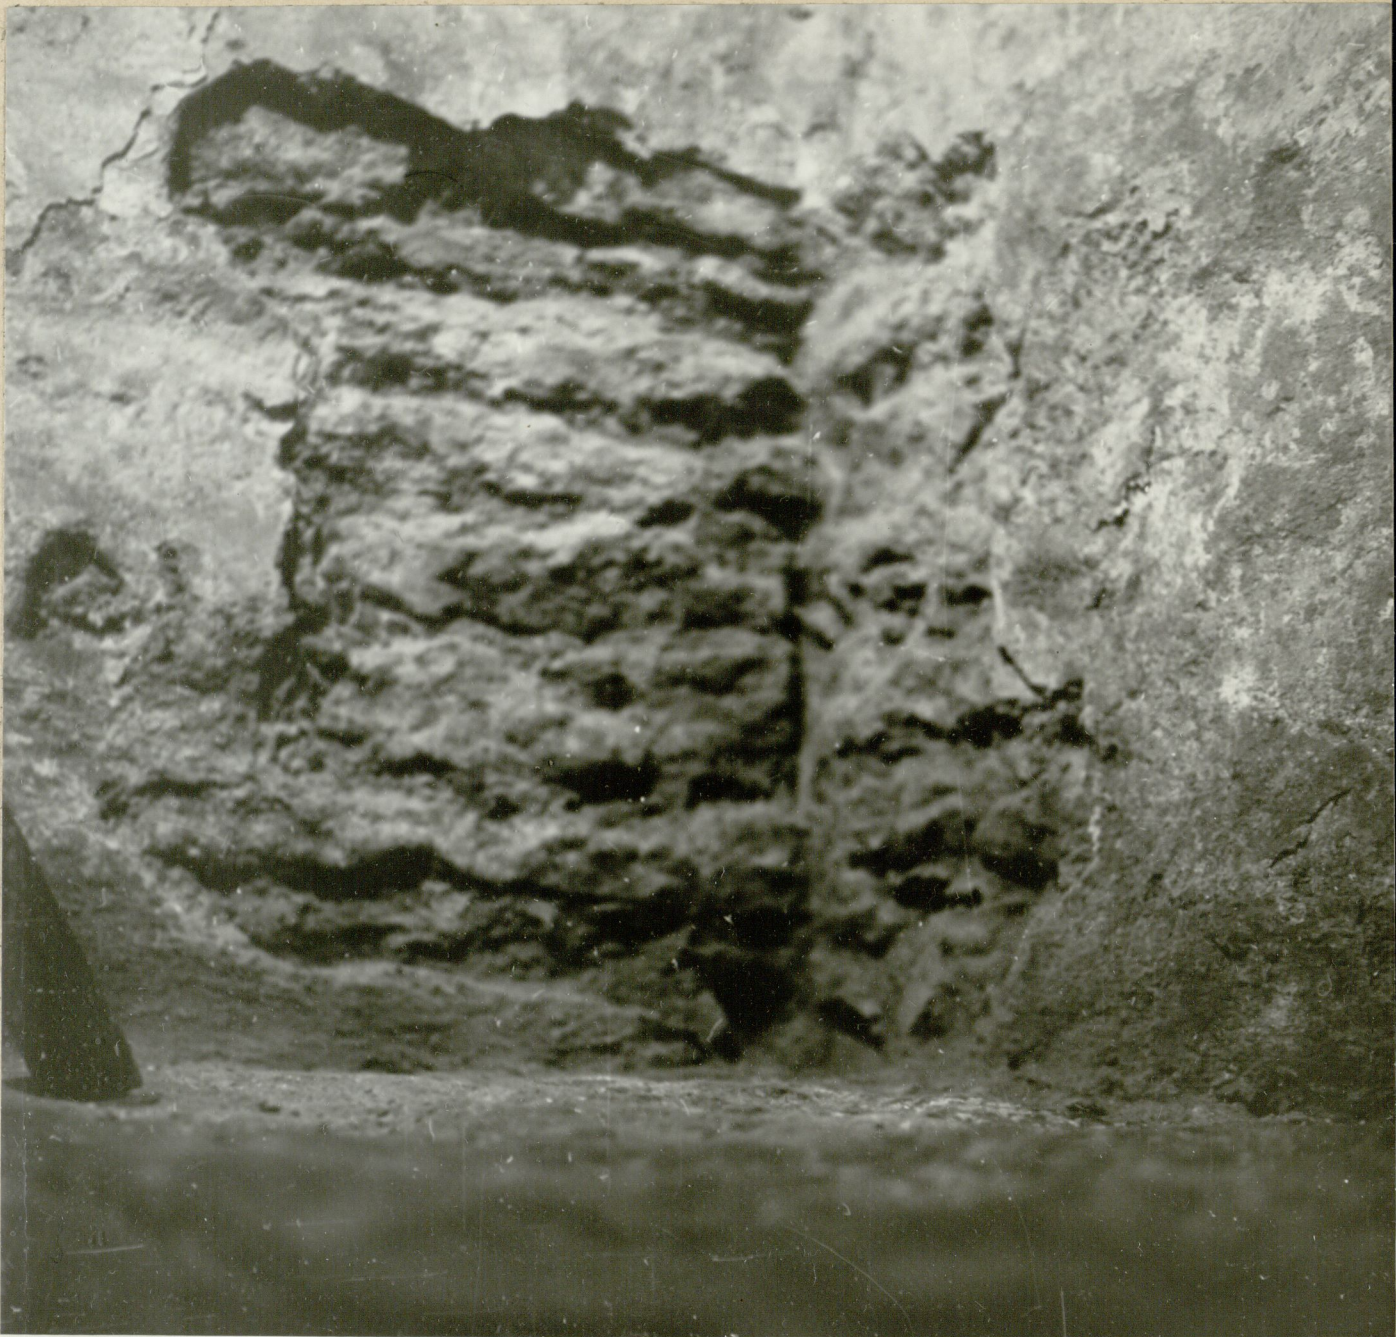
5

Uus senitundmatu informatsioon tugipiilarite sekundaarsuse kohta ajendas kiriku ehitusliku iseloomu detailsemale analüüsimisele. Kokkuleppel kirikuõpetajaga tegin suurema sondaaži pikihoone loodenurgas paikneva mahuka tugipiilari juures, kus tänu väärile viiva puutrepi all olevale väikesele laorumile avanesid sondeerimiseks soodsad võimalused. Enne sondeerimist toimunud mõõtmisel selgus, et tugipiilarid pikihoone läänesena mõlemas nurgas on tunduvalt paksemad ning suuremad kui kõik teised tugipiilarid. Viimaste eenduvus seinast on keskmiselt 120-130 sm, kuid nurgapiilarite eenduvus on mõlemalt küljelt peaaegu täpselt 200 sm. Olles eemaldanud krohvkatte kui ka sidemõrdi läänesena ja loodenurgas asuva tugipiilari vahelt ca 60 sm ulatuses (pealpool põrandat) selgus, et täiesti vastupidiselt seinaga kesklõigis vaadeldud tugipiilarile on nurga tugipiilar lääneseinaga (ja järelikul siis ka põhjaseinaga) lahutamatult seotud. Tugipiilar ise on lootud silmapaistvalt ühtlasest paest ning on hea tehnilise kvaliteediga. Vaieldamatult on ta kiriku põhimüüristikuga ühel ajal ehitatud. Samal ajal ning seotult seintega on ehitatud ka edelanurga tugipiilar, kuna mõlemal kõnesoleval nurgapiilaril on ühine funktsioon, mida selgitame allpool.

5. Vaade sondaažile NW nurgas. Peremal algse tugipiilari sein, vasakul kiriku läänessein. Side nende vahel on tihe ning vaieldamatult algne. N-12155
6. Vaade sondaažile lõunaseina keskmise tugipiilari idakülje ja kiriku külgeina vahel. Paremäl tugipiilari müür, vasakul kirikuseina müür. Side on "logisev" ning seinä suhtes ilmselt sekundaarne. N-12156

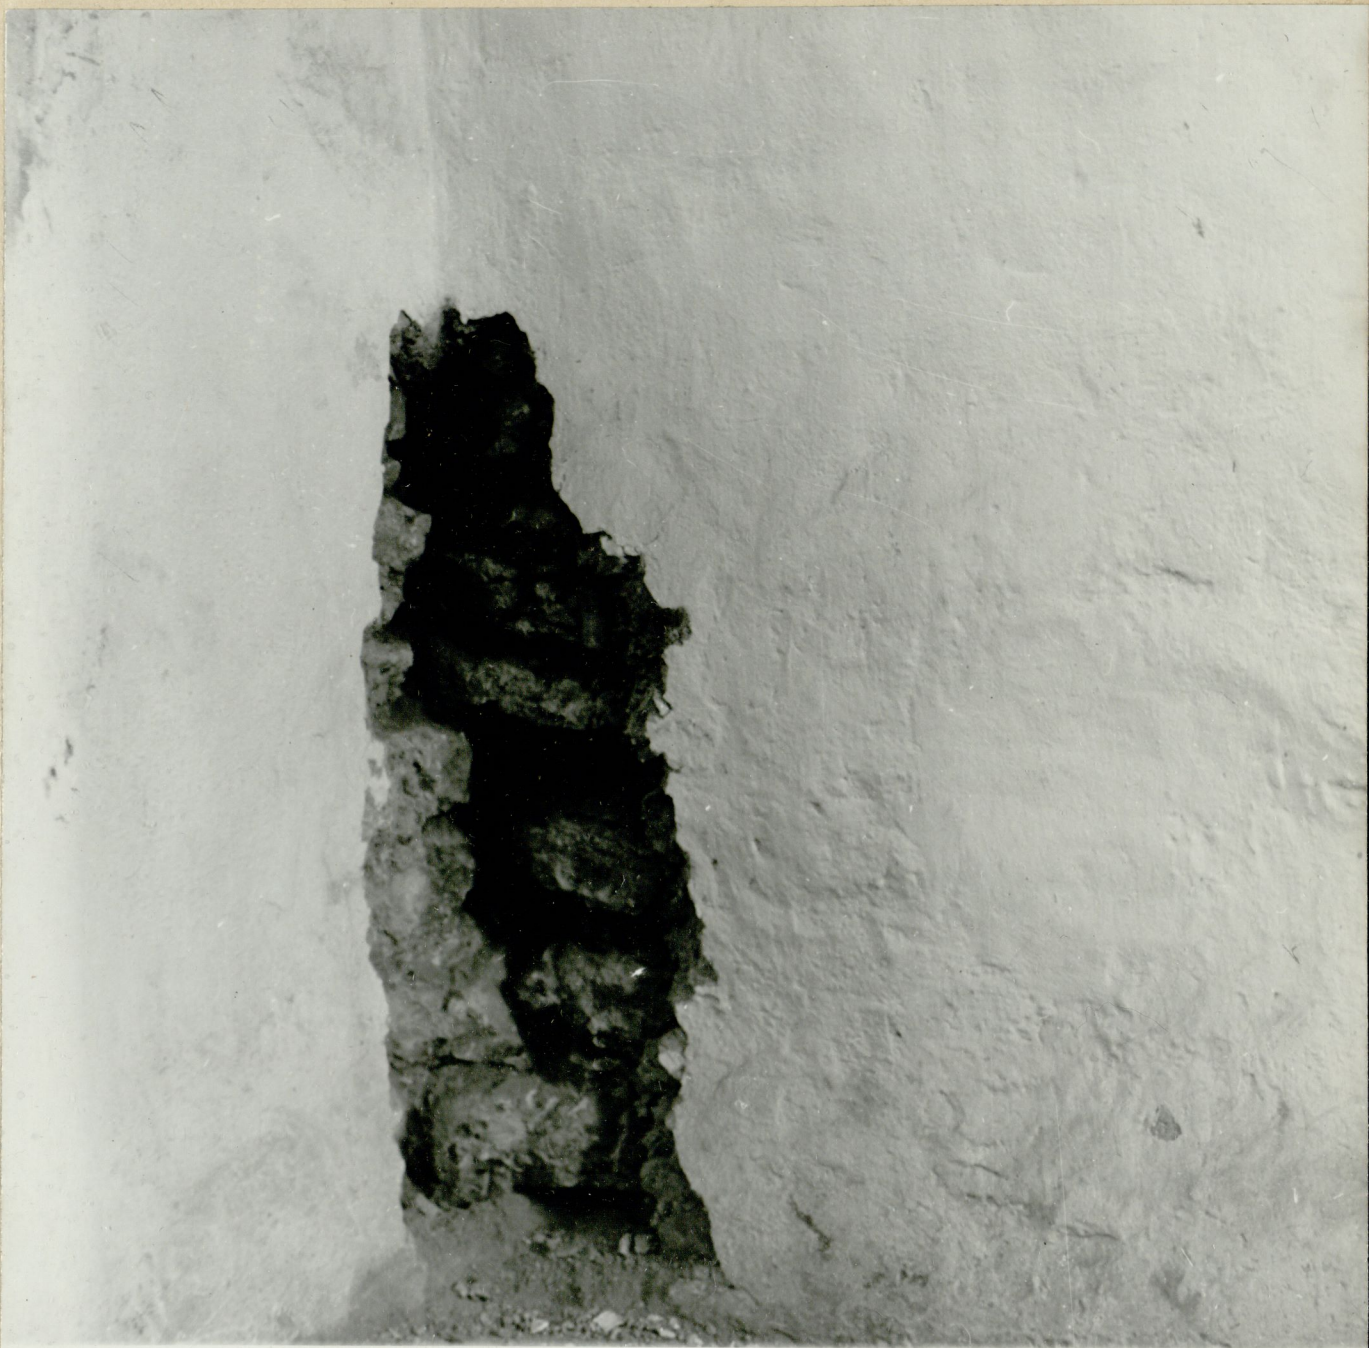
6

Kahe esimese sondaaži mõnevõrra lahkuminevad tulemused sundisid sondeerimist jätkama. Avasin tugipiilari ning välismüüri vahelised nurgad ka lõunaseina keskmise tugipiilari lääne- ja idapoolsel küljel (kõlguke kõrval). Siin polnud vahe seinaga ja tugipiilari vahel mitte nii selge kui põhjaseinal sondeeritud tugipiilari juures, kuid see oli siiski olemas. Tugipiilari ehitamise ajal oli kiriku seinamüürisse raiutud üksikud pesad sidekivide jaoks, kuid need ei võimaldanud niisuguse ühtlase seose loomist nagu võis täheldada näiteks loodenurgas paikneva, seinaga ühel ajal ehitatud tugipiilari juures. Lõpuks sondeerisin ka ida-

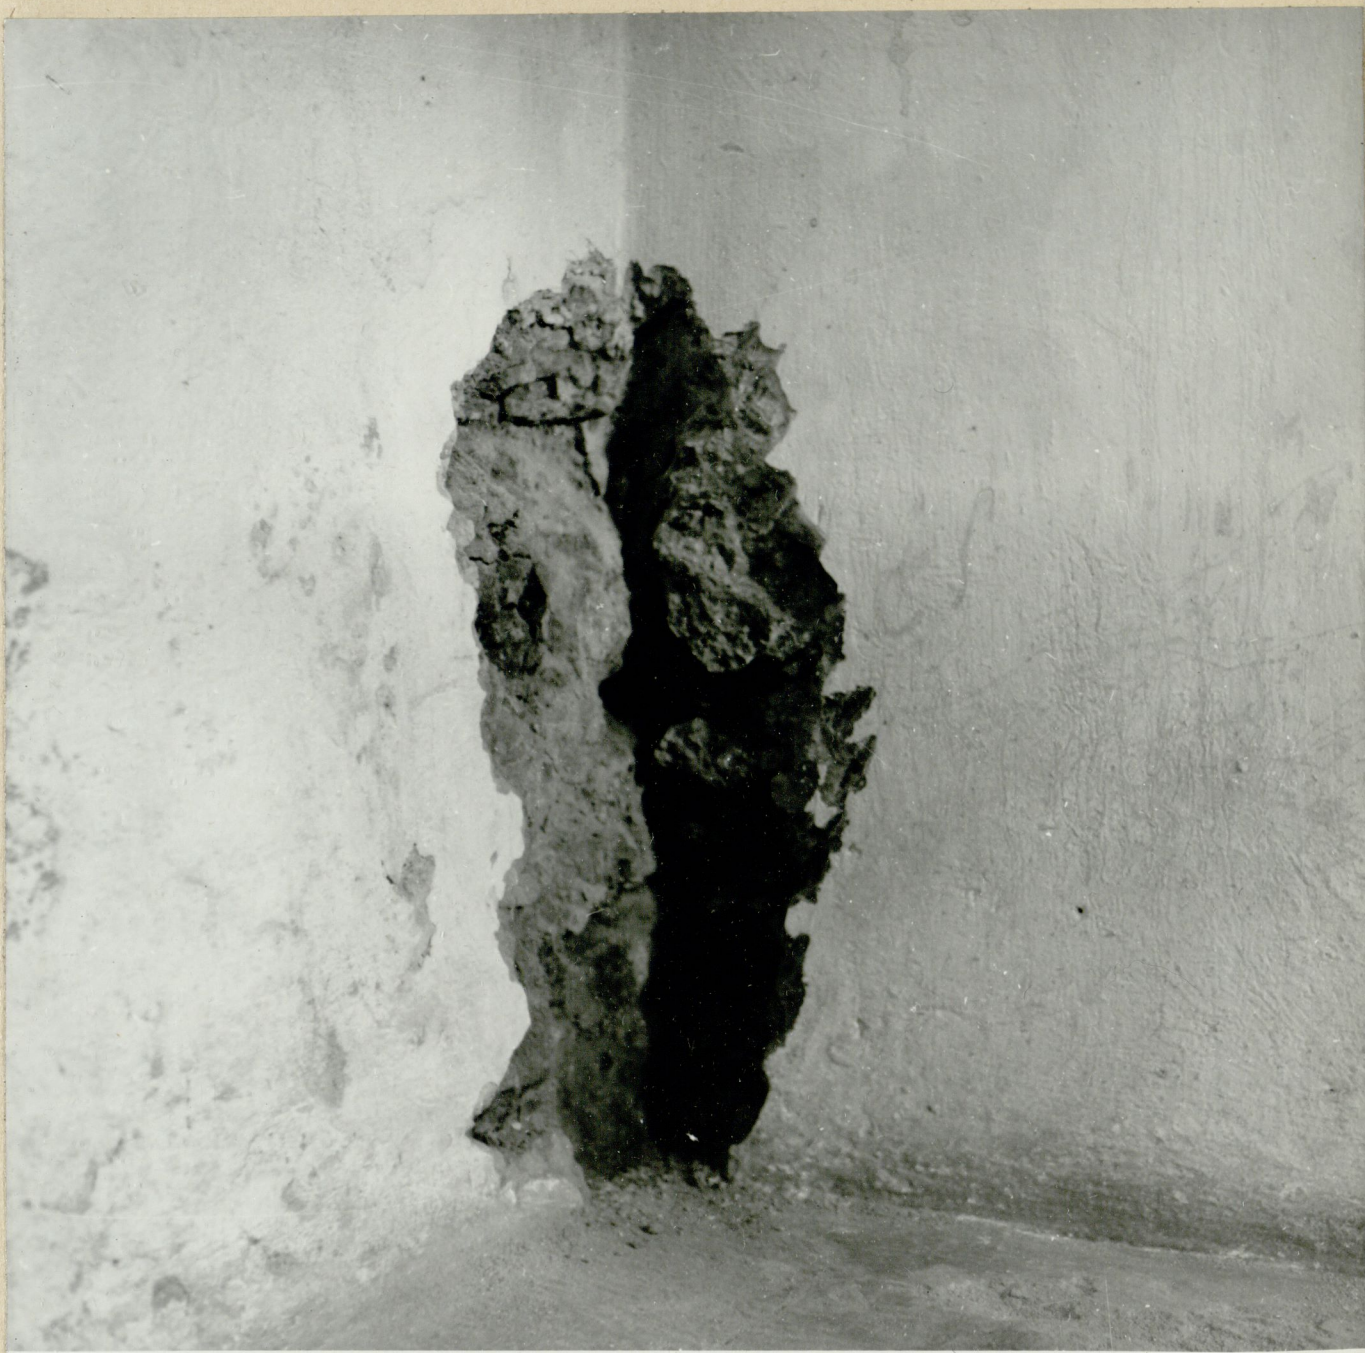
7

7. Vaade sondaažile lõunaseina keskmise tugipiillari läänekülje ja kiriku külgseina vahel. Vasakul tugipiillari müür, paremal kiriku seinamüür. Side seina suhtes ilmselt sekundaarne. N-12157/1
8. Vaade sondaažile kiriku NO nurga tugipiillari ja põhjaseina vahel. Side puudub. Vasakul kiriku põhjasein, mis koos krohvikihiga suundub tugipiillari taha ja moodustab ukseava külje. N-12157/2
9. Ins.A.Joonsaare detail-lõiked tornist ja pikihoone lääneosast.

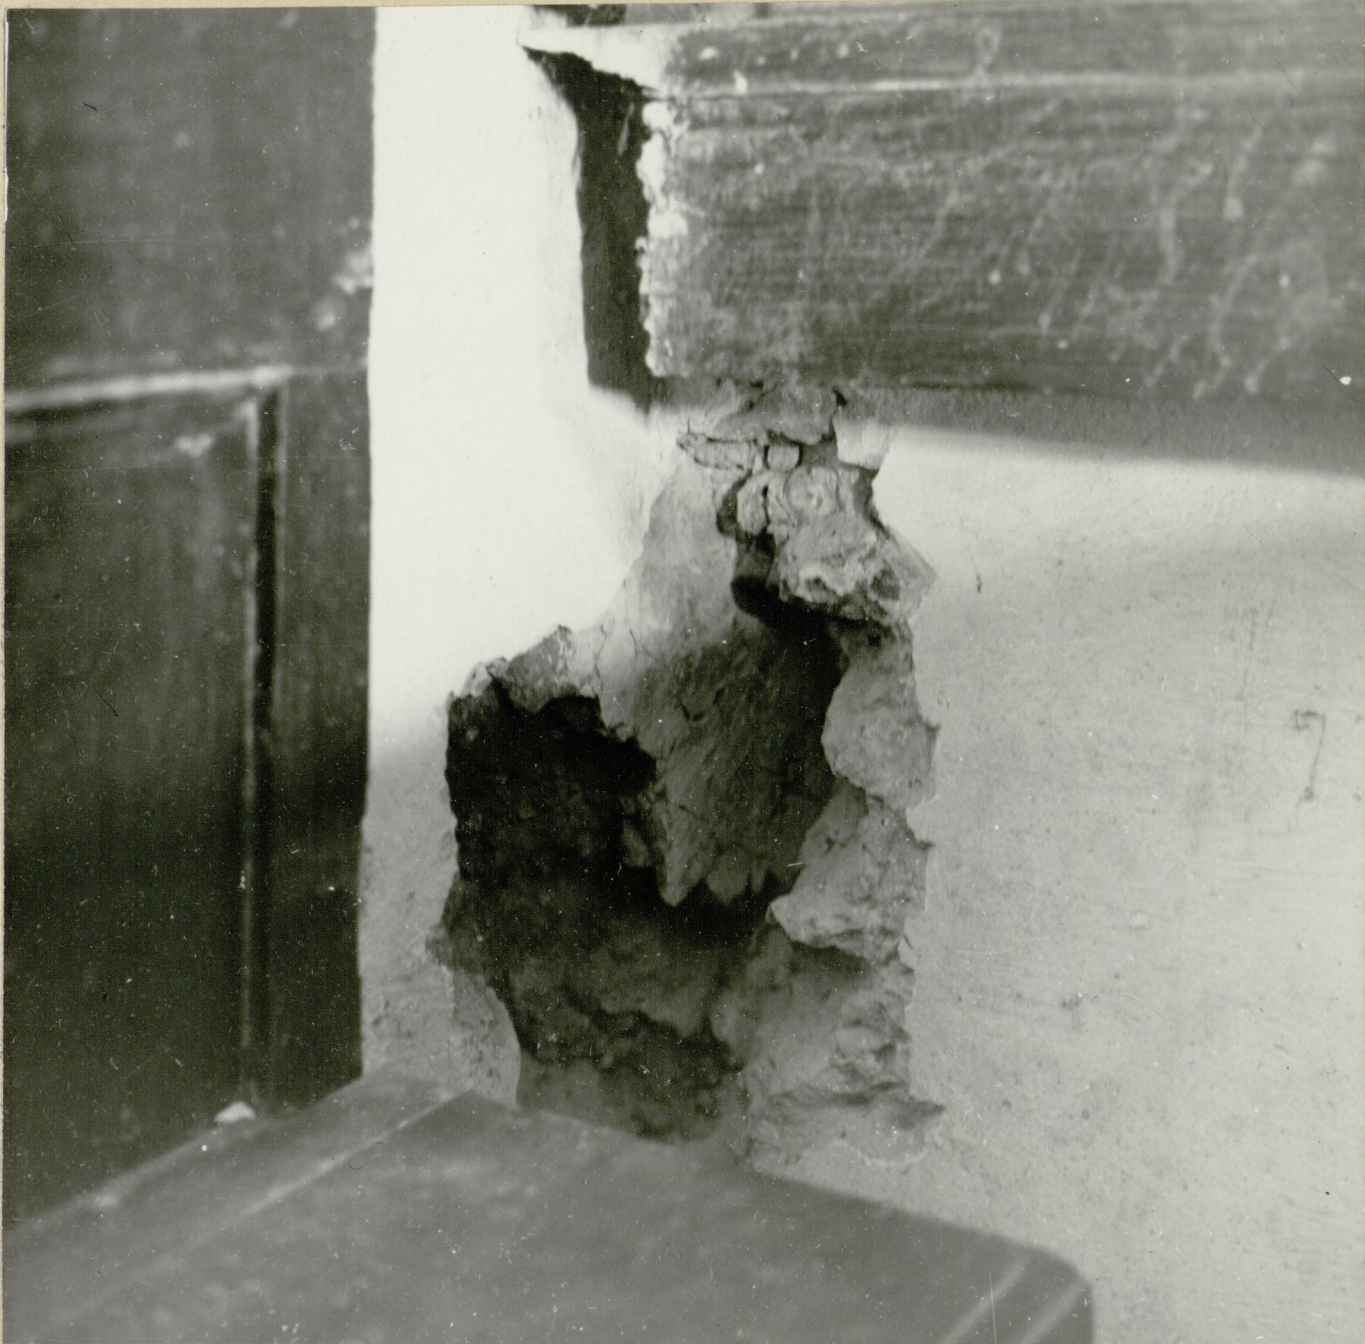
8

ja põhjaseina vahelises nurgas oleva tugipiilari seost põhjaseinaga. Seda oli võimalik teha üksnes piiratud ulatuses - põhjaseina ääres paikneva kapitaalse pingi istmelaua kõrguselt alates umbes 60 sm pikkuselt. Selgus, et sein ja tugipiilari vahel polnud sondeeritavas lõigus mingit sidet. Sein puhas sile krohvipind suundus allpool hilisemaid lupjamiskihte katkematult tugipiilari taha. Kuna sondeeritavast piirkonnast kõrgemal on tugipiilaril säilinud eenduv horisontaalne paelist, mis näib markeerivat kunagise ukseava ülemist gabariiti, siis võib võrdlemisi suure kindlusega väita, et lahtisondeeritud kohal kuuluvad vastu kiriku põhjaseina laotud kivid kinnimüüritud ukseavale, kust pääses kas keldrisse või üles völvidele (trepil algus on keldris küllalt selgesti aimatav). Järelikult kuulub see tugipiilar ilmselt ühisesse süsteemi kiriku põhimüüristiku suhtes sekundaarseks peetud keldrimüüristikuga (vt. allpool).
