Karula kirik

Karula kiriku varemete esialgne

tehniline ülevaatus

TALLINN 1971.

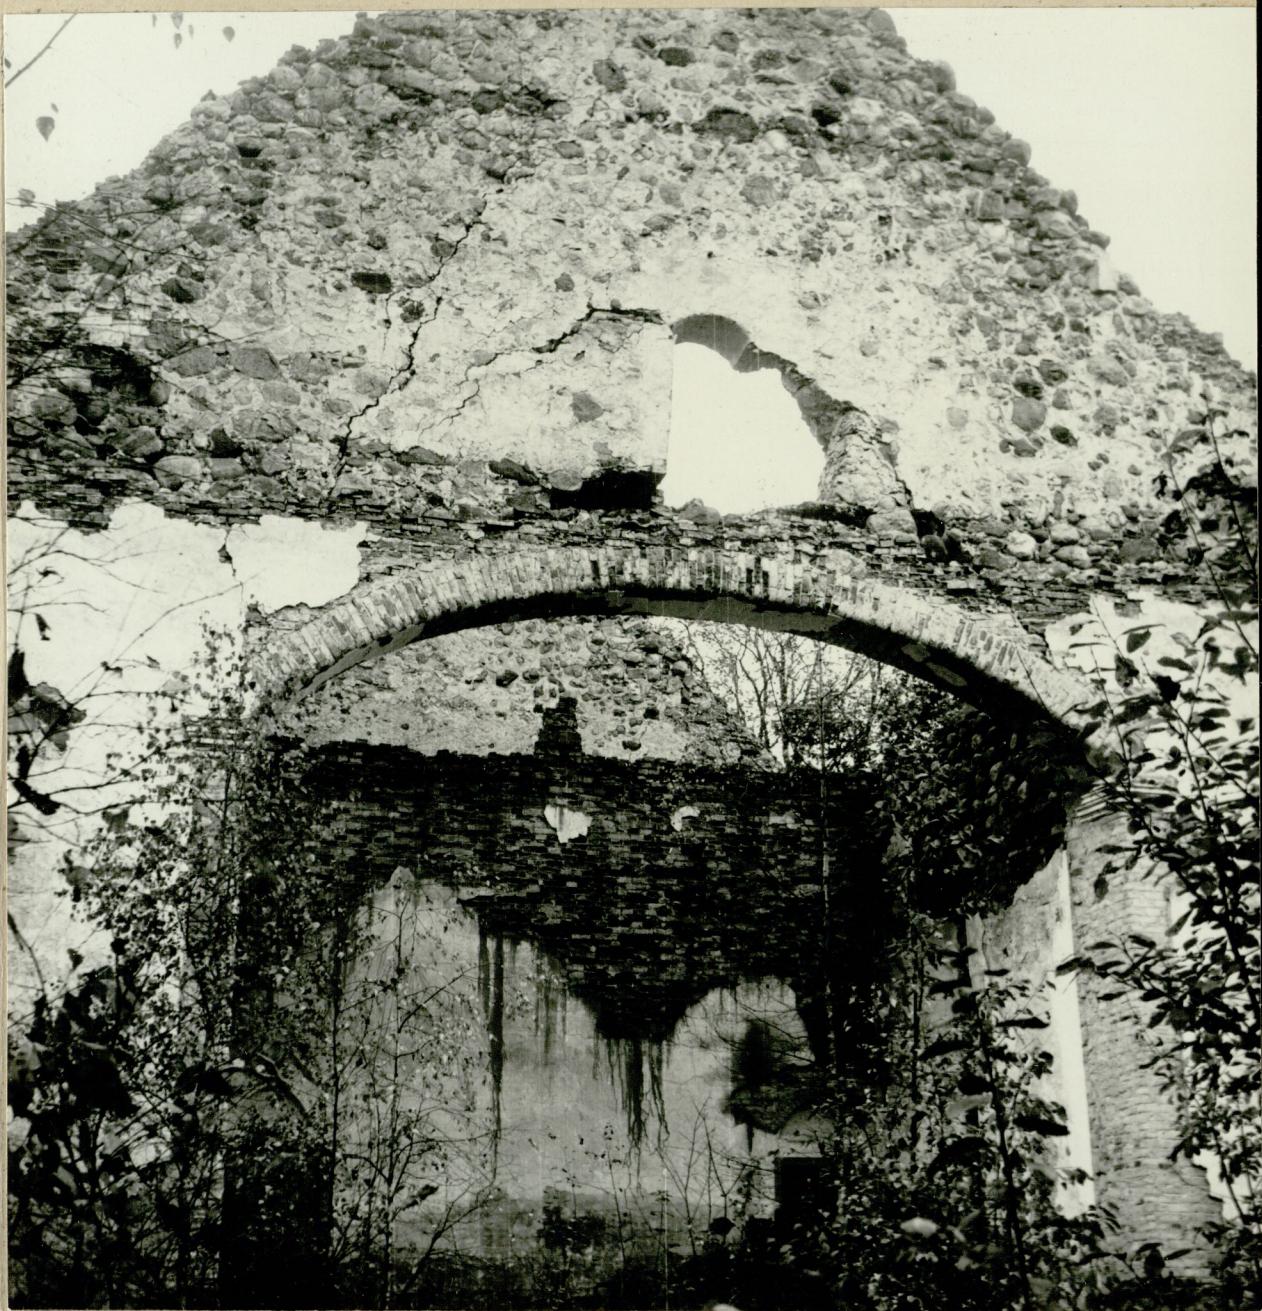
Varemete (müüride) tehniline seisund on rahuldav. Kahtlust äratab vaid triumfikaar, mis on avariiohtlikus seisundis.

Foto 2. Vaade pikihoonest võidukaarele ja
koorile. Fotol näha praod võidukaare pealses
seinas.
Foto V.Raam, okt. 1962. Neg. 5980/2

Pärast võsa eemaldamist ja kergete tellingute rajamist triumfikaare juurde tuleb kogu kirik veelkordelt põhjalikult üle vaadata inseneridest koosneva komisjoni poolt. Selle komisjoni ülesandeks jäaks siis ka triumfikaare säilitamismeetodite väljatöötamine või otsuse (ja meetodi) langetamine tema lammuseks.

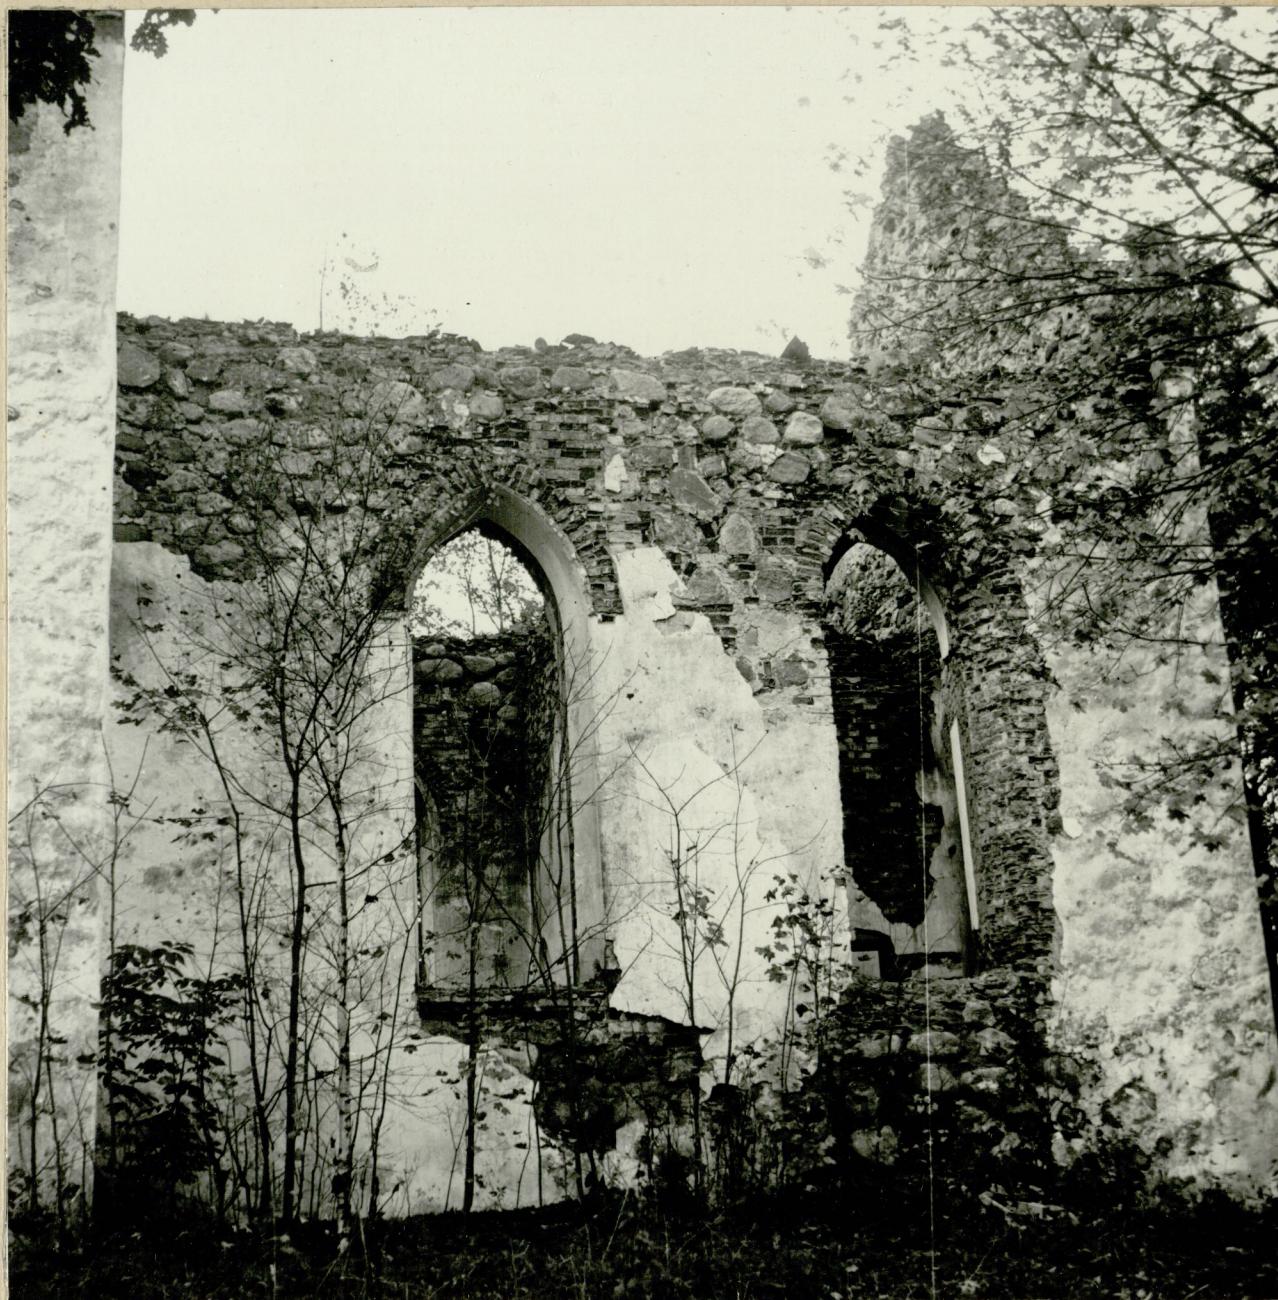
Foto 3. Vaade lõunaseina välisküljele. Fotol
näha seina struktuur.
Foto V.Raam, okt. 1962.

Kirikus säilinud tellissammas, mis on kandnud orelirödu, tuleb maha lammutada. Maha tuleb lammutada ka korsten (vaata foted nr.2 ja 3).

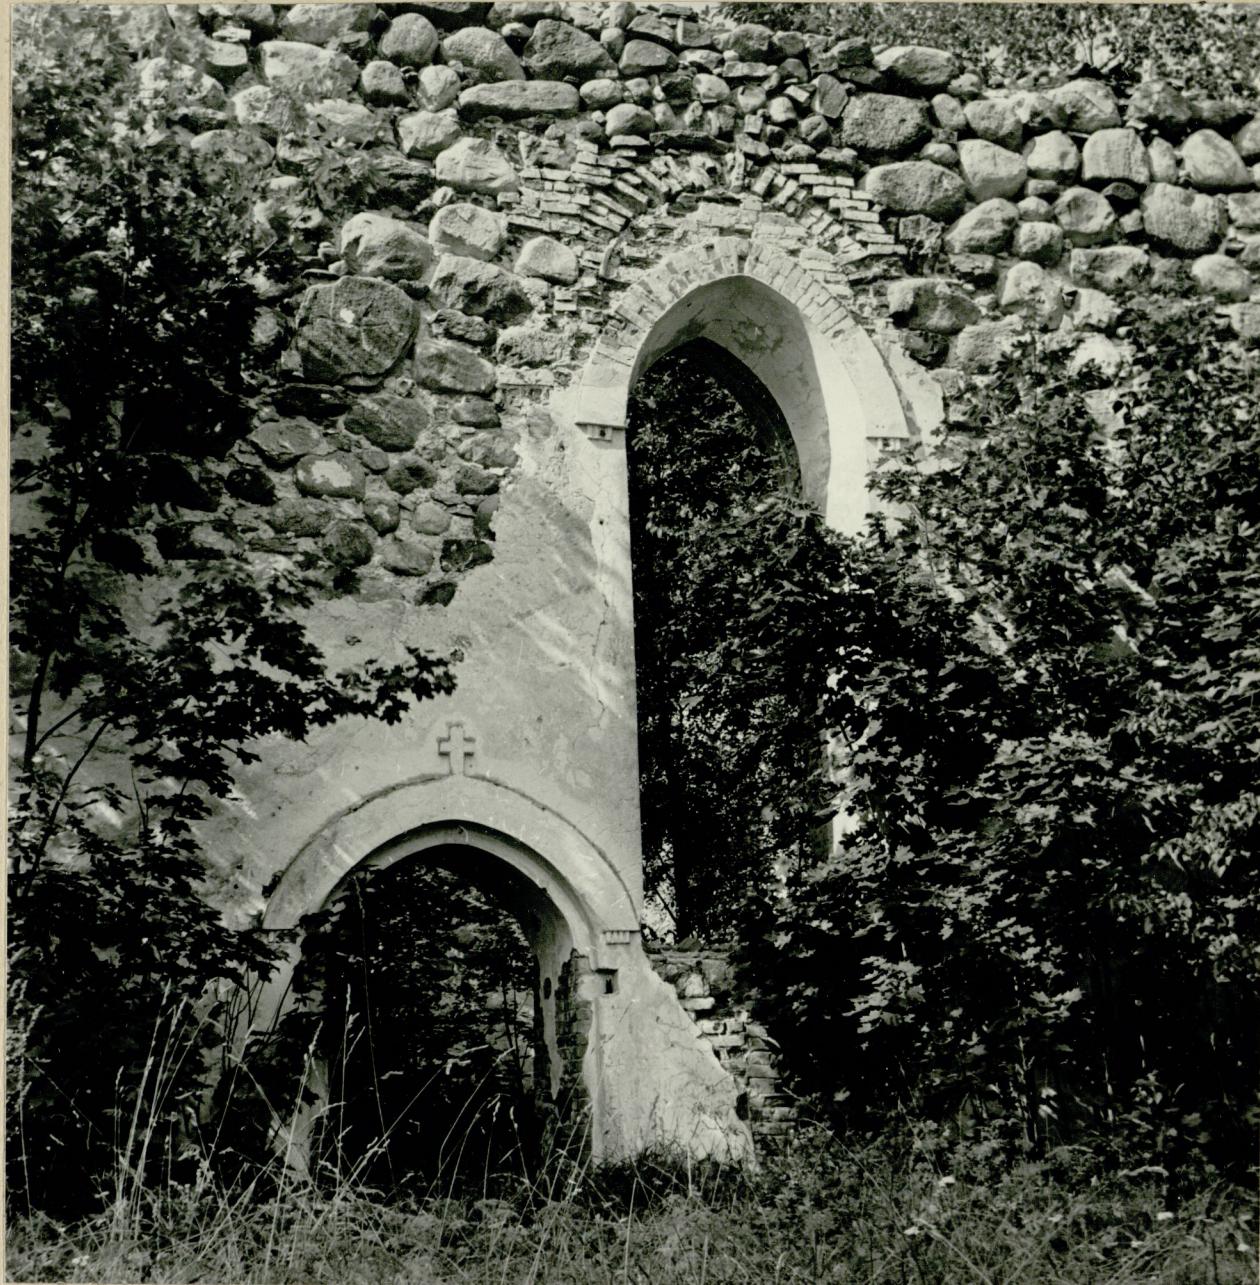
Foto 5. Vaade lõunaseina portaalile. Fotol
näha müüritise struktuur.
Foto V.Raam, aug. 1971.

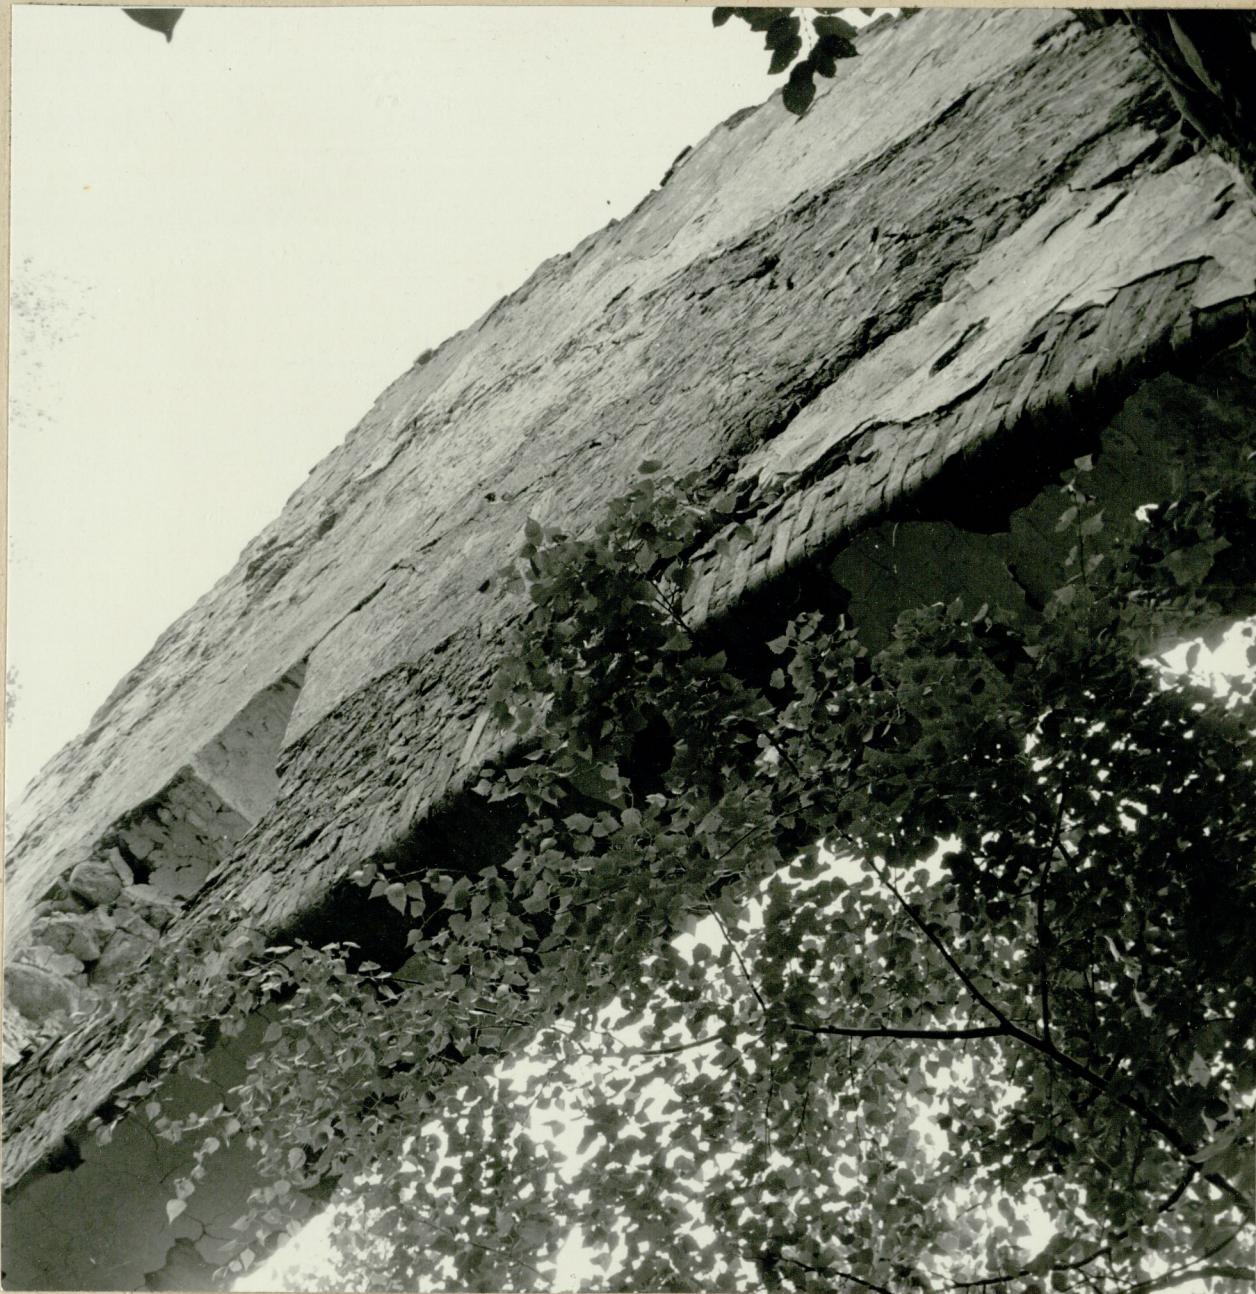
Foto 6. Vaade võidukaarele kooriruumist.
Foto V.Raam, aug. 1971. Neg. 13621/2

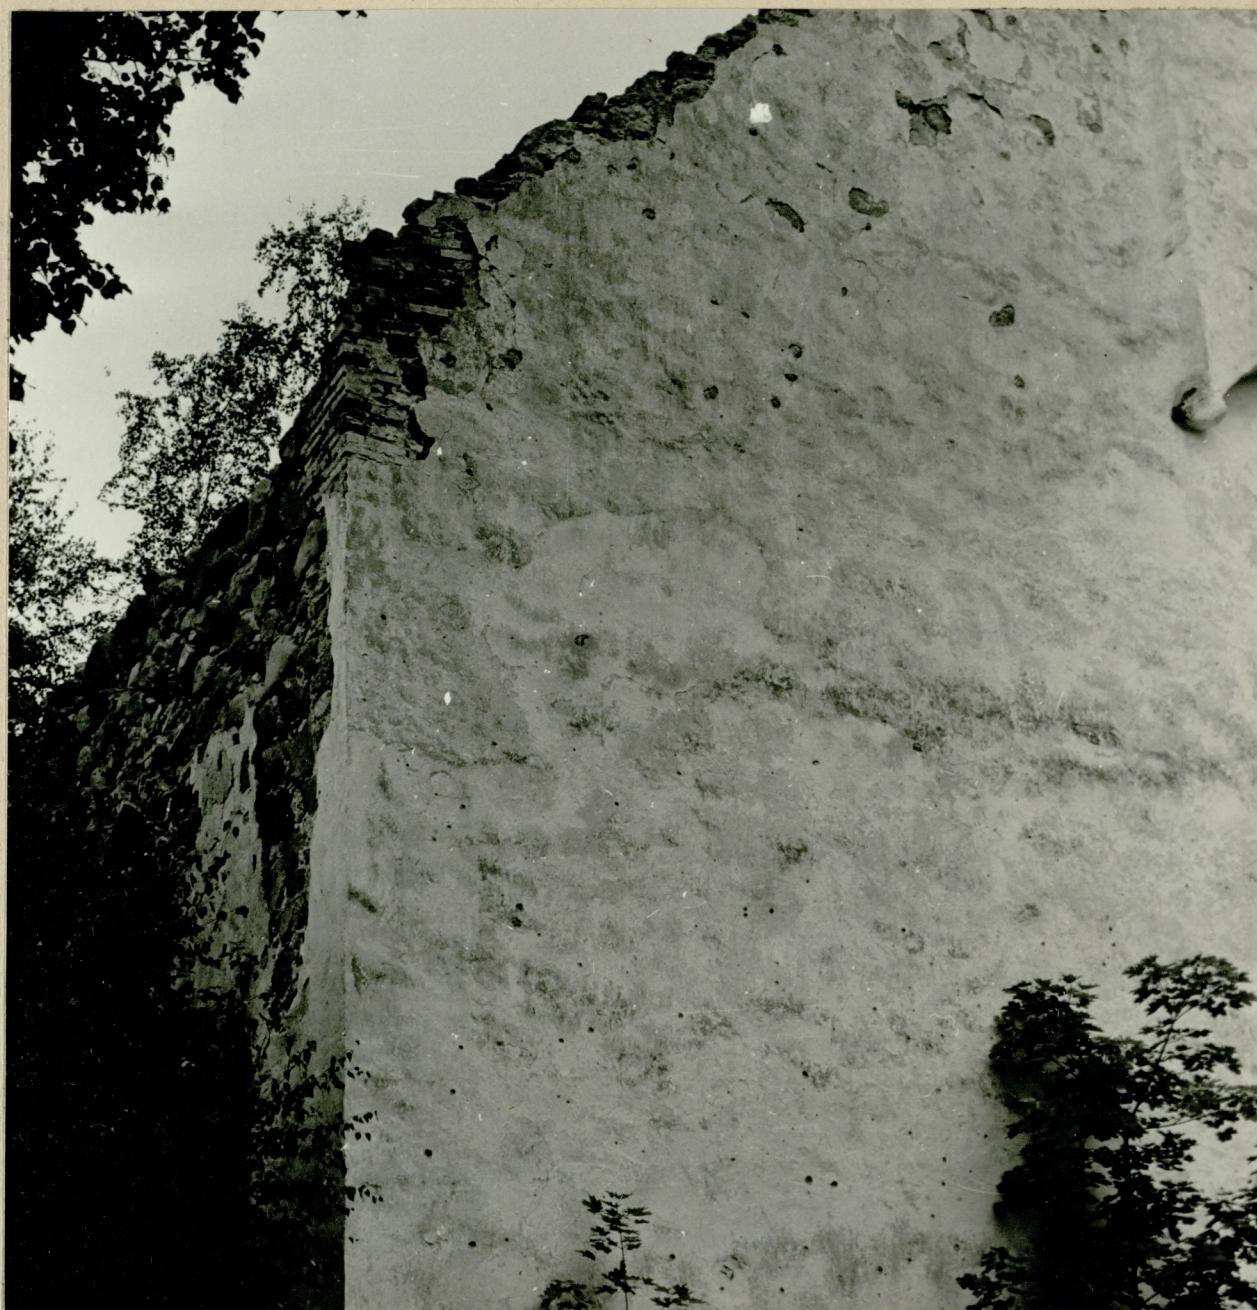
Foto 7. Välisvaade lääneseinale ja pikihoone loodenurgale. Fotol näha lahtiseid kive viilu jalamil.

Varemete konserveerimiseks on vaja müüride ülaservadel lammutada lahtised kiviread ning asendada need uutega (säilitades seega müüride kõrguse). Seejärel katta müürid pealt katusekividega. Sama operatsioon tuleb läbi viia ka aknaavade põhjadega.
