Keila kirikuuaia kabelid.

KEILA KIRIKUAIA KABELITE LÜHIKE AJALOOLINE ÕIEND  
KOSOS KABELITE TEHNILISE SEISUKORRA KIRJELDUSEGA.

## KABELITE TEHNILISE SEISUKORRA KIRJELDUS.

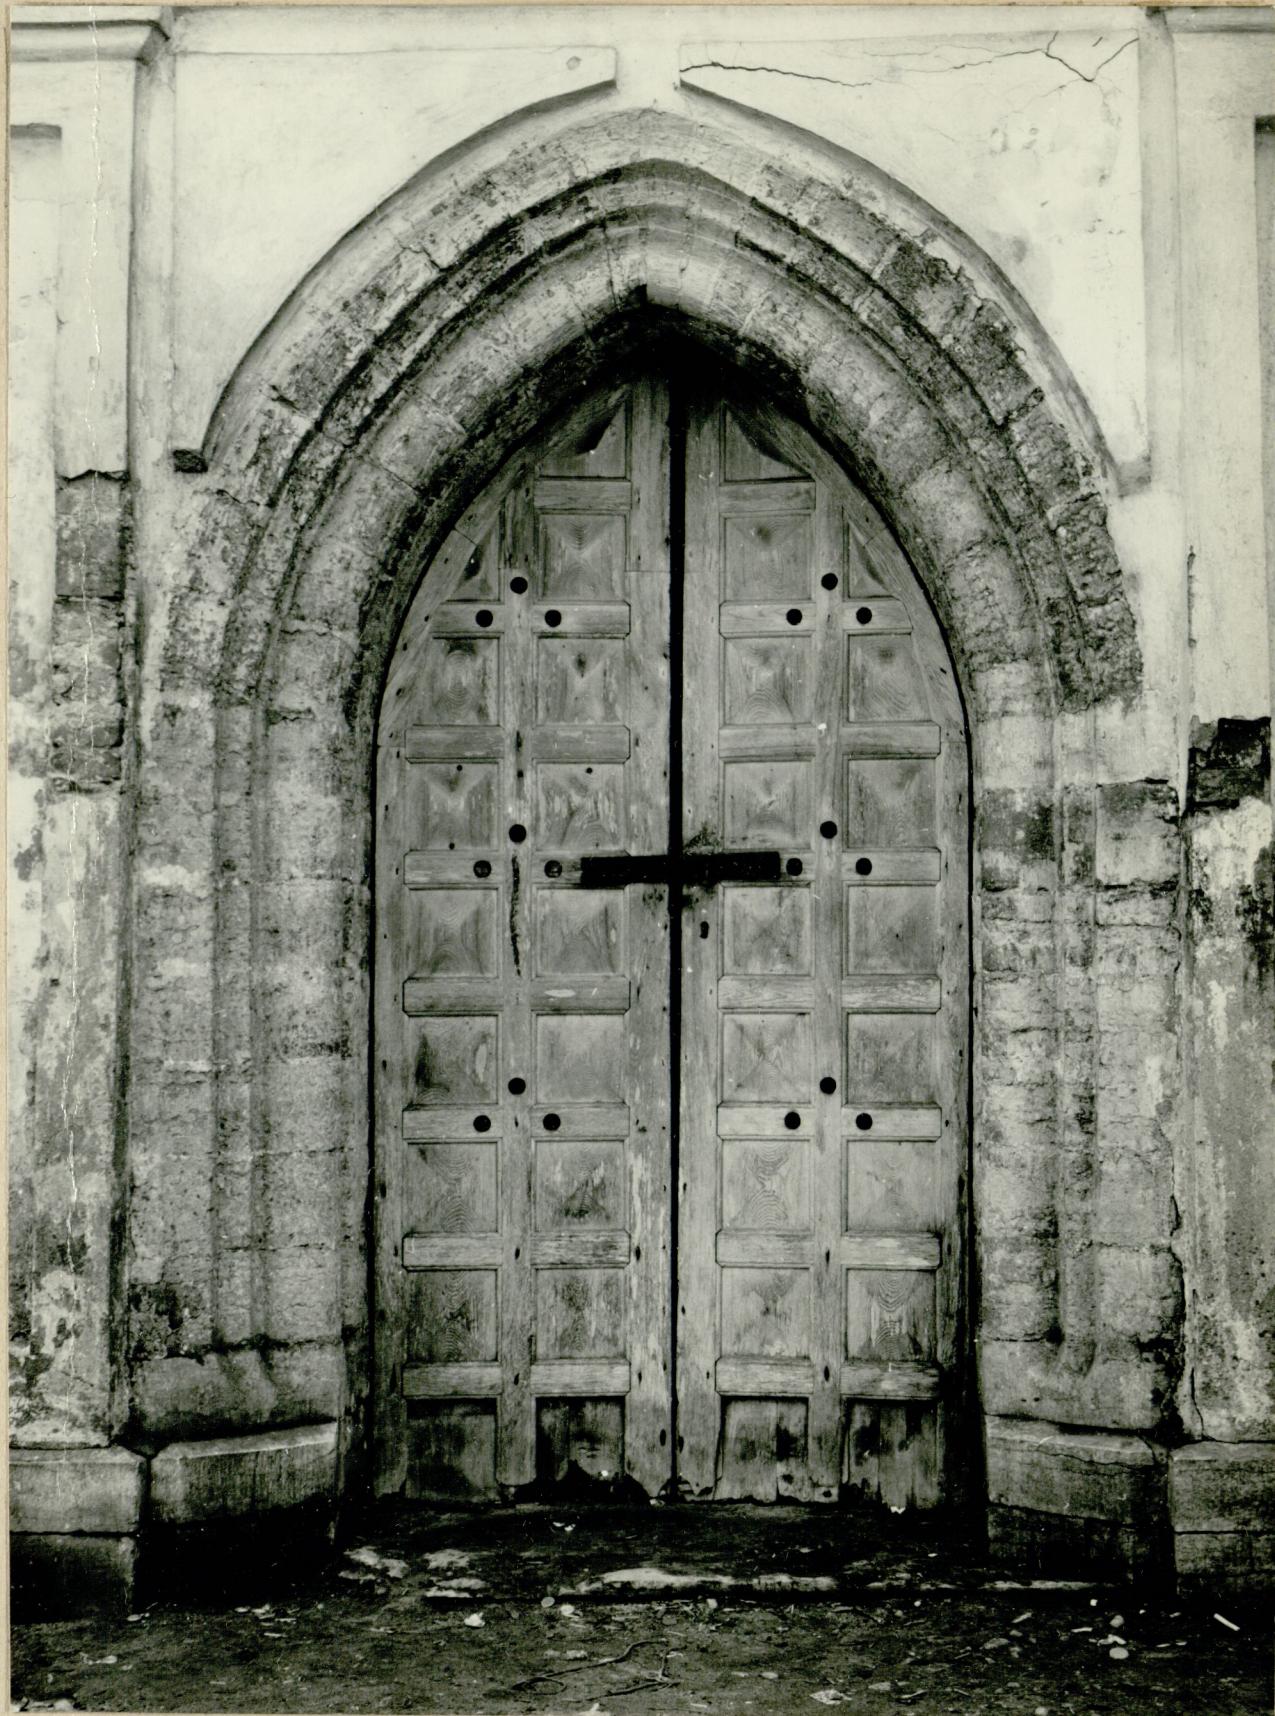
Kabel on ehitatud keldrikabelina. Kabeli-osa on tellistest, kaetud silindervölviga. Keldriosa on kaetud paekivist silindervölviga. Seintes ei ole märgata pragusid, mis viitaksid vundamentide ebsühtlasale vajunisele. Kabelil on heas korras olev pliigiga kaetud viilkatus.

Põhjafassaadis on portaali-avaga uks. Puitukse alumine osa on mädanenud, neli alumist tahvlit tuleb vahetada. Uks tuleb immutada ja talie ette panna lukk.

Frontooni horisontaal-karniis on kohati purunenud. Fasadiilt on dekoorkrohv  $2m^2$  ulatuses maha langenud.

2. End. Aasmäe mõisa kabel. Kabeli portaal (keskajast)

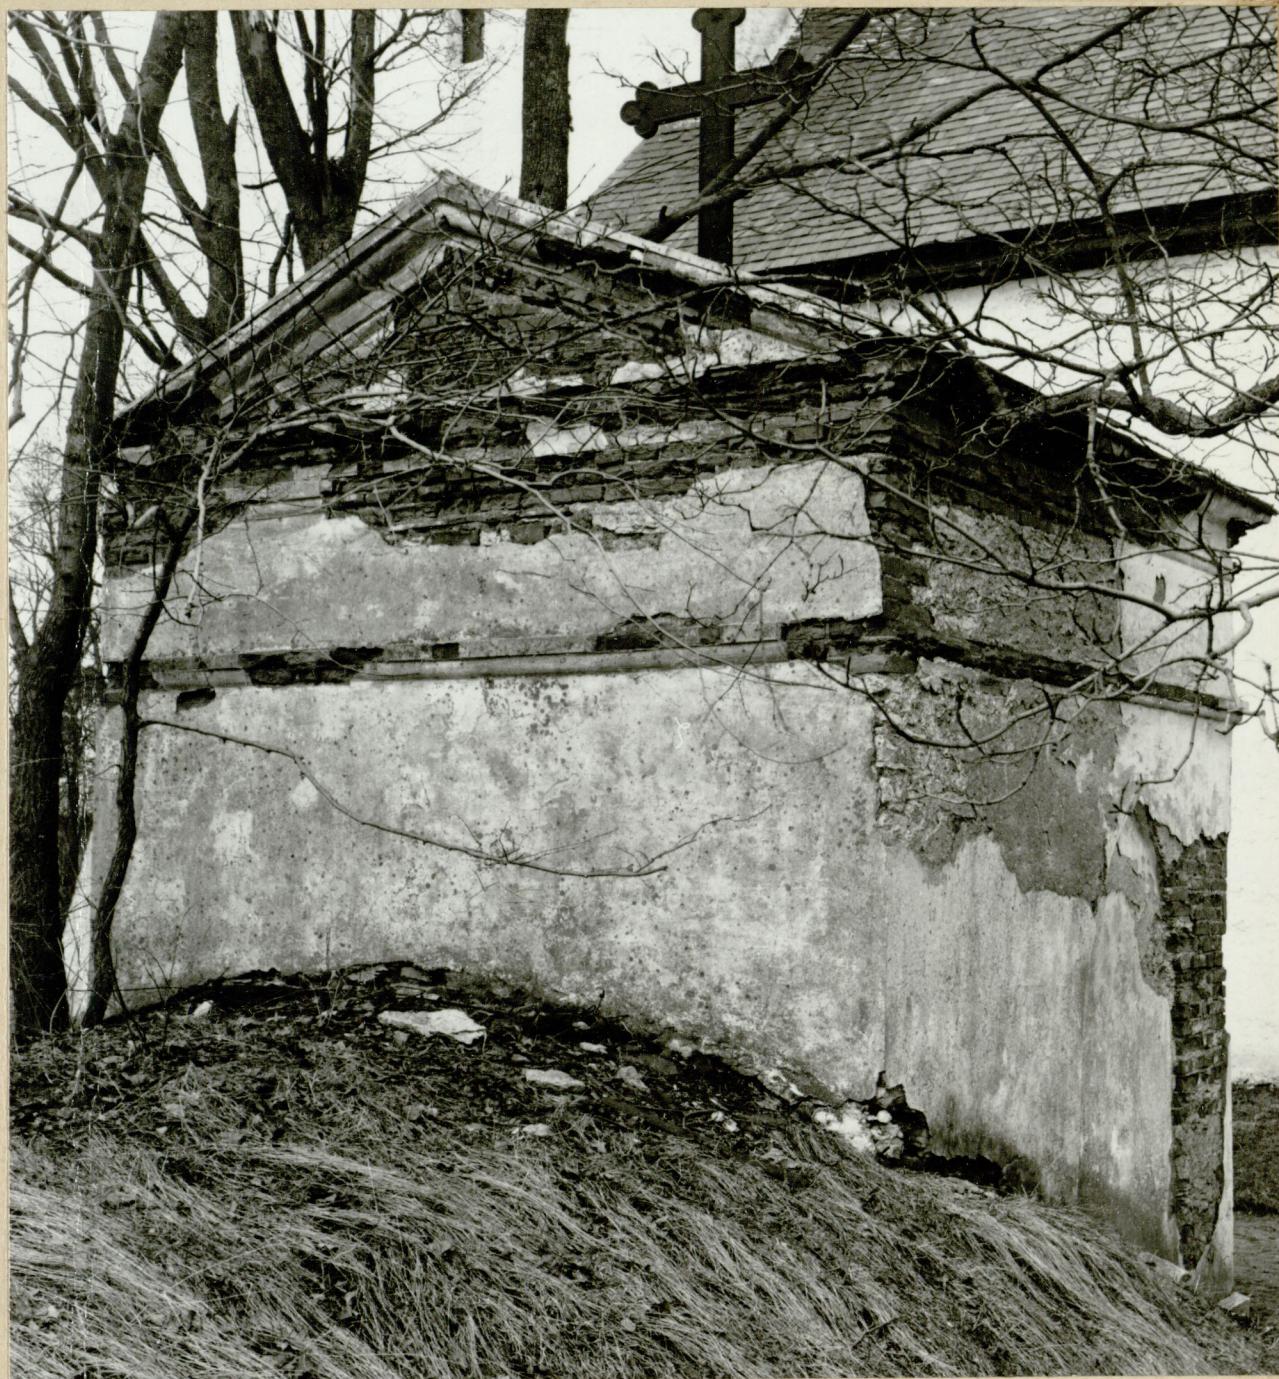
Krohv on 50% ulatuses maha langemud. Karniisikivid on kohati välja kukkumud. Rekonstruktsioonis tuleb karniiside profiilid taastada. Purunenud kivid tuleb üutega asendada, katta raabits võrguga ja krohvida.

3. End. Aasmäe mõisa kabel. Üldvaade kagust.  
VRV. Foto V. Raam, apr. 1973.a. N - I4446/2

Keldri pealt tuleb puud ja põosad maha raiuda ja keldri völvlaele istutada mättad.

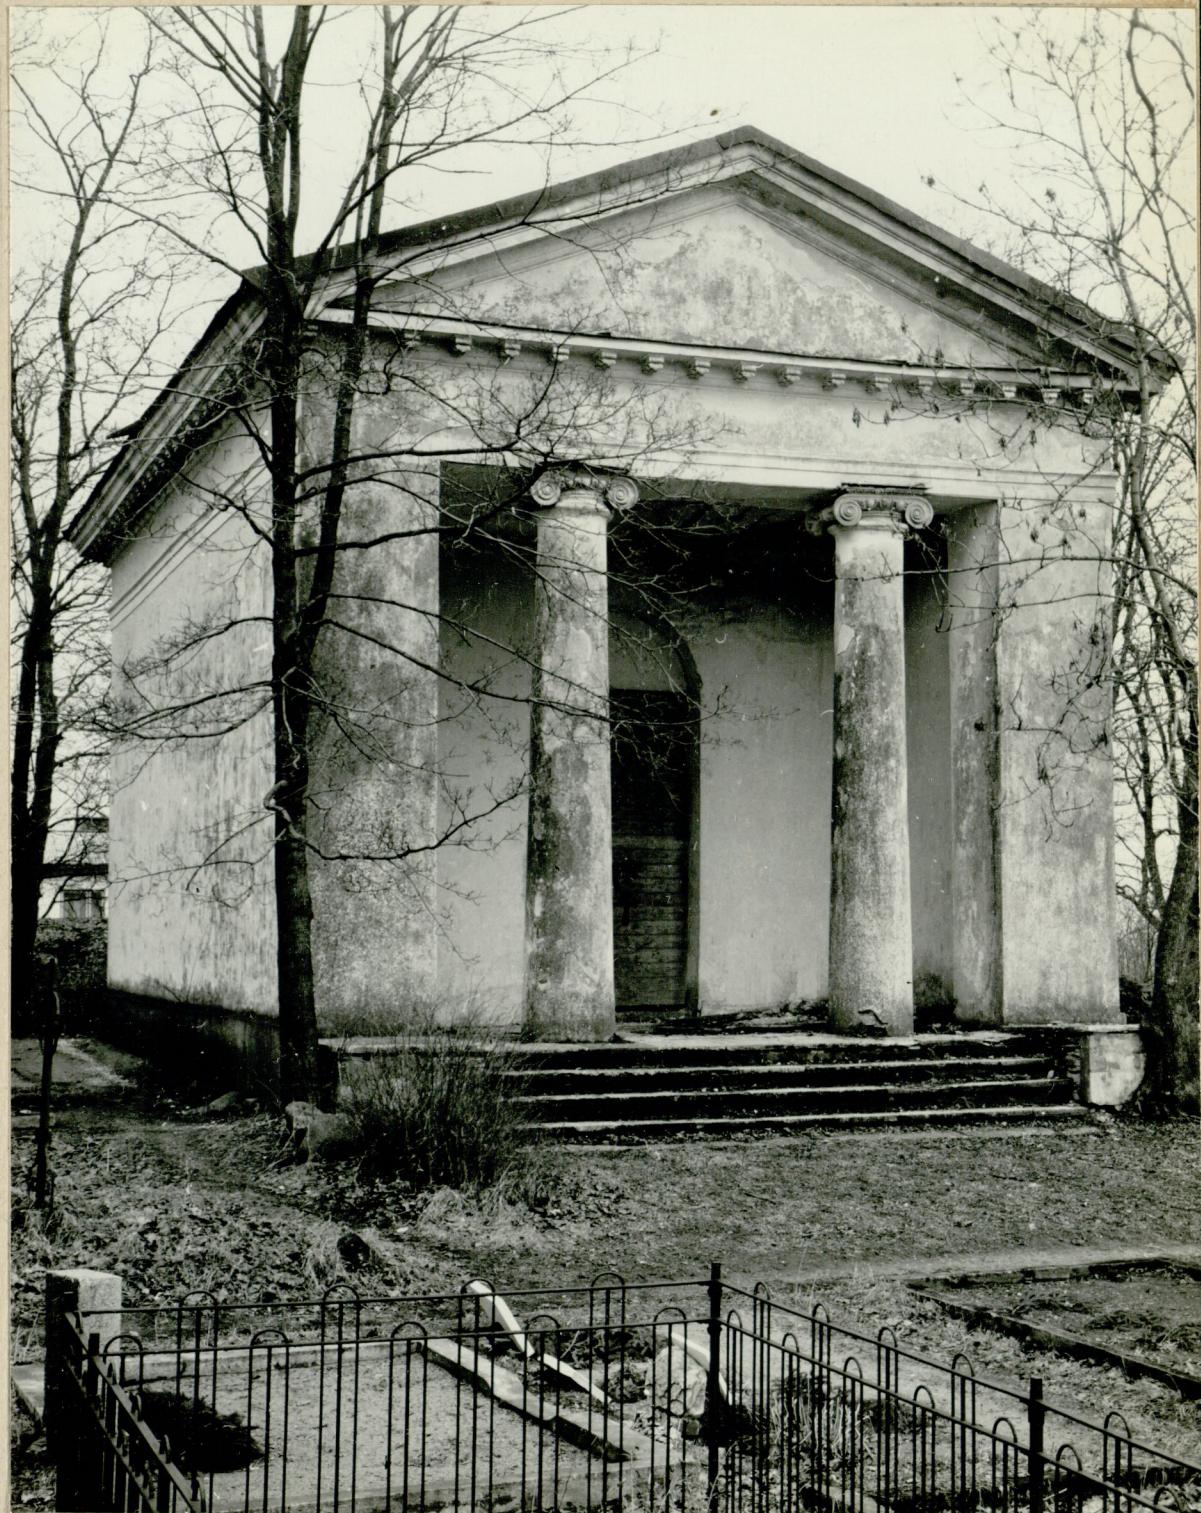
Kabel on paekivist, krohvitud ja värvitud. Värvkate on kogu kabeli osas kulunud. Sondažidega tuleb kindlaks teha kabeli esialgne värv.

Katuse kandekonstruktsioon on puitsarikatel, katusekate plekist. Katusekate on kannatada saanud 1967.a. tormi ajal (plekk tuleb vahetada 50% ulatuses). Täiendavalt tuleb selgitada kabeli sisemuse tehniline seisukord ja teha vajalikud sondažid katusekonstruktsioonidel.

Sammaste ja portaali krohvivate on kohati purunenud. Parandada tuleb ka jooni kapiteelide karniisirosetid. Maha on kukkunud üks hammasfriisi konsool. Portikuse lagi on 2m2 ulatuses purunenud.

4. End. Vääna mõisa (Stackelbergide) kabel. Üldvaade  
edelast. VRV. Foto V. Raam apr. I973.a. N - I44496/1

Paekivist trepp tuleb korrastada ja parandada, seejuures

asendada 3 põriastmete plaati. Ehitada kus lävepakk (mitte enam mördist vaid paeplaatidest).

Maha tuleb raiuda 2 kabeli ees kasvavat puud.

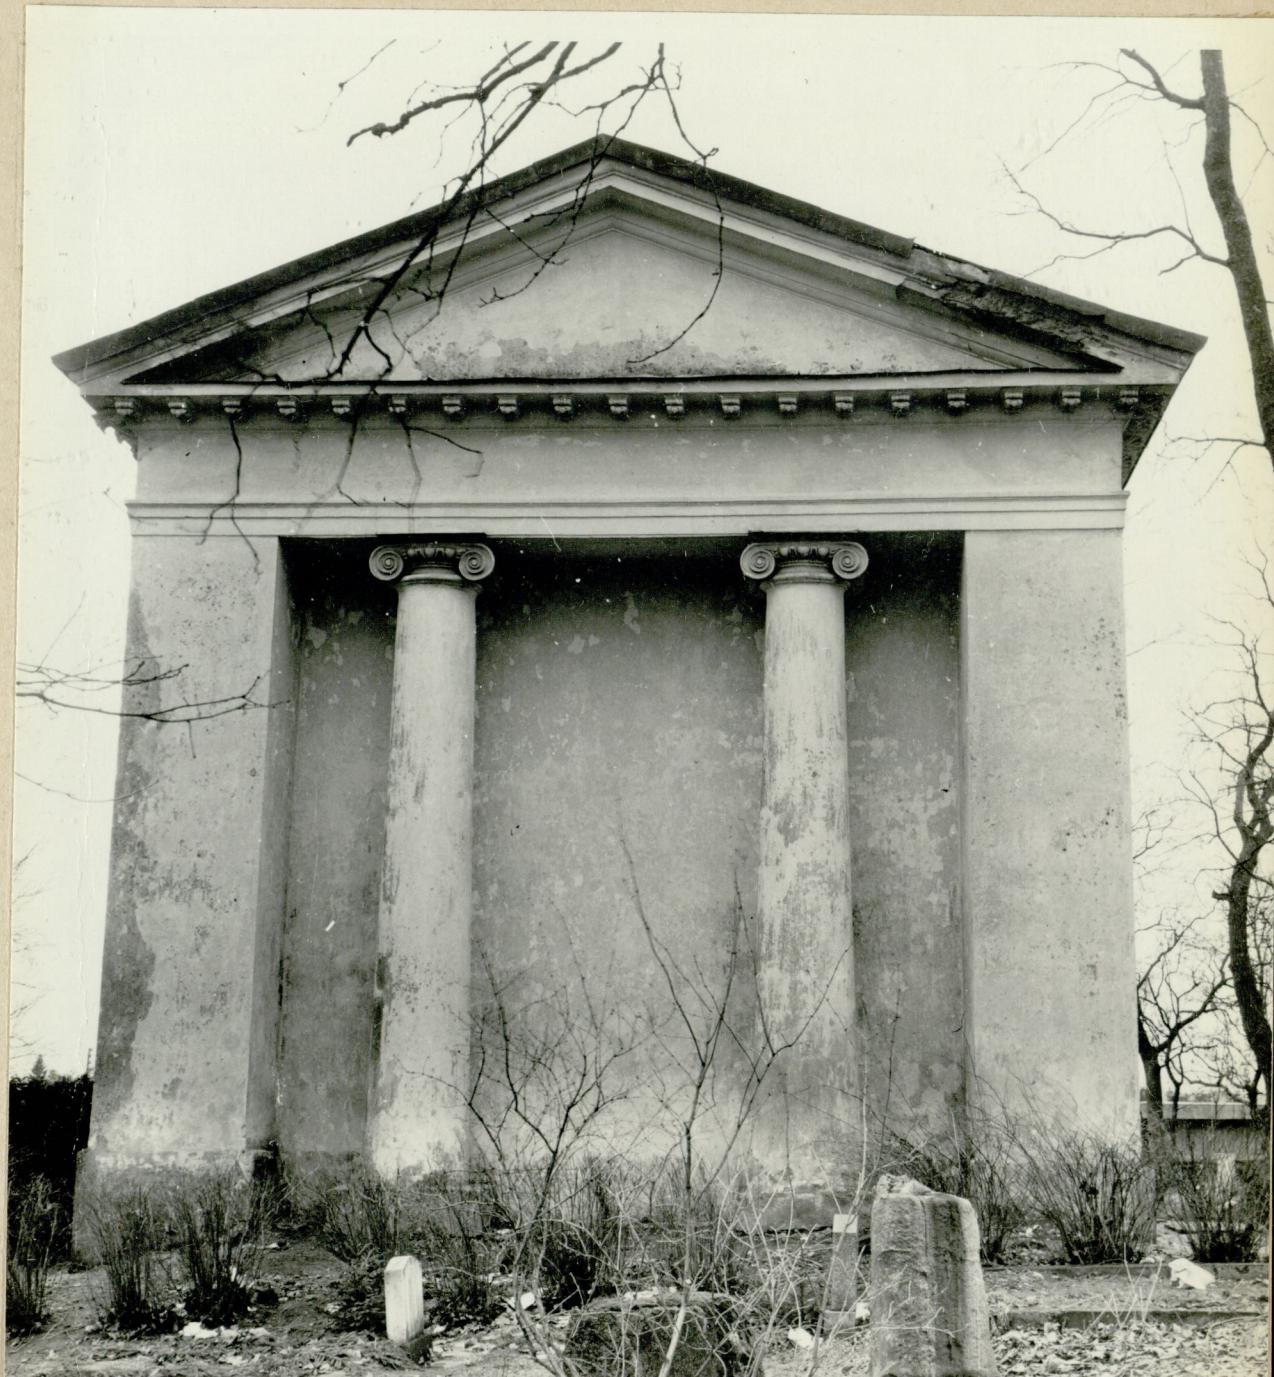
Fassaadid on heas seisukorras. Ainult krohvivate tuleb värvida ja kohati parandada. Ida fassaadil on maha kukkunud hammasfriisi kaks konsooli.

5. End. Väina mõisa (Stackelbergide) kabel. Üldvaade põhjast. VRV. Foto V.Raam, apr. I973.a. N-I4448/3

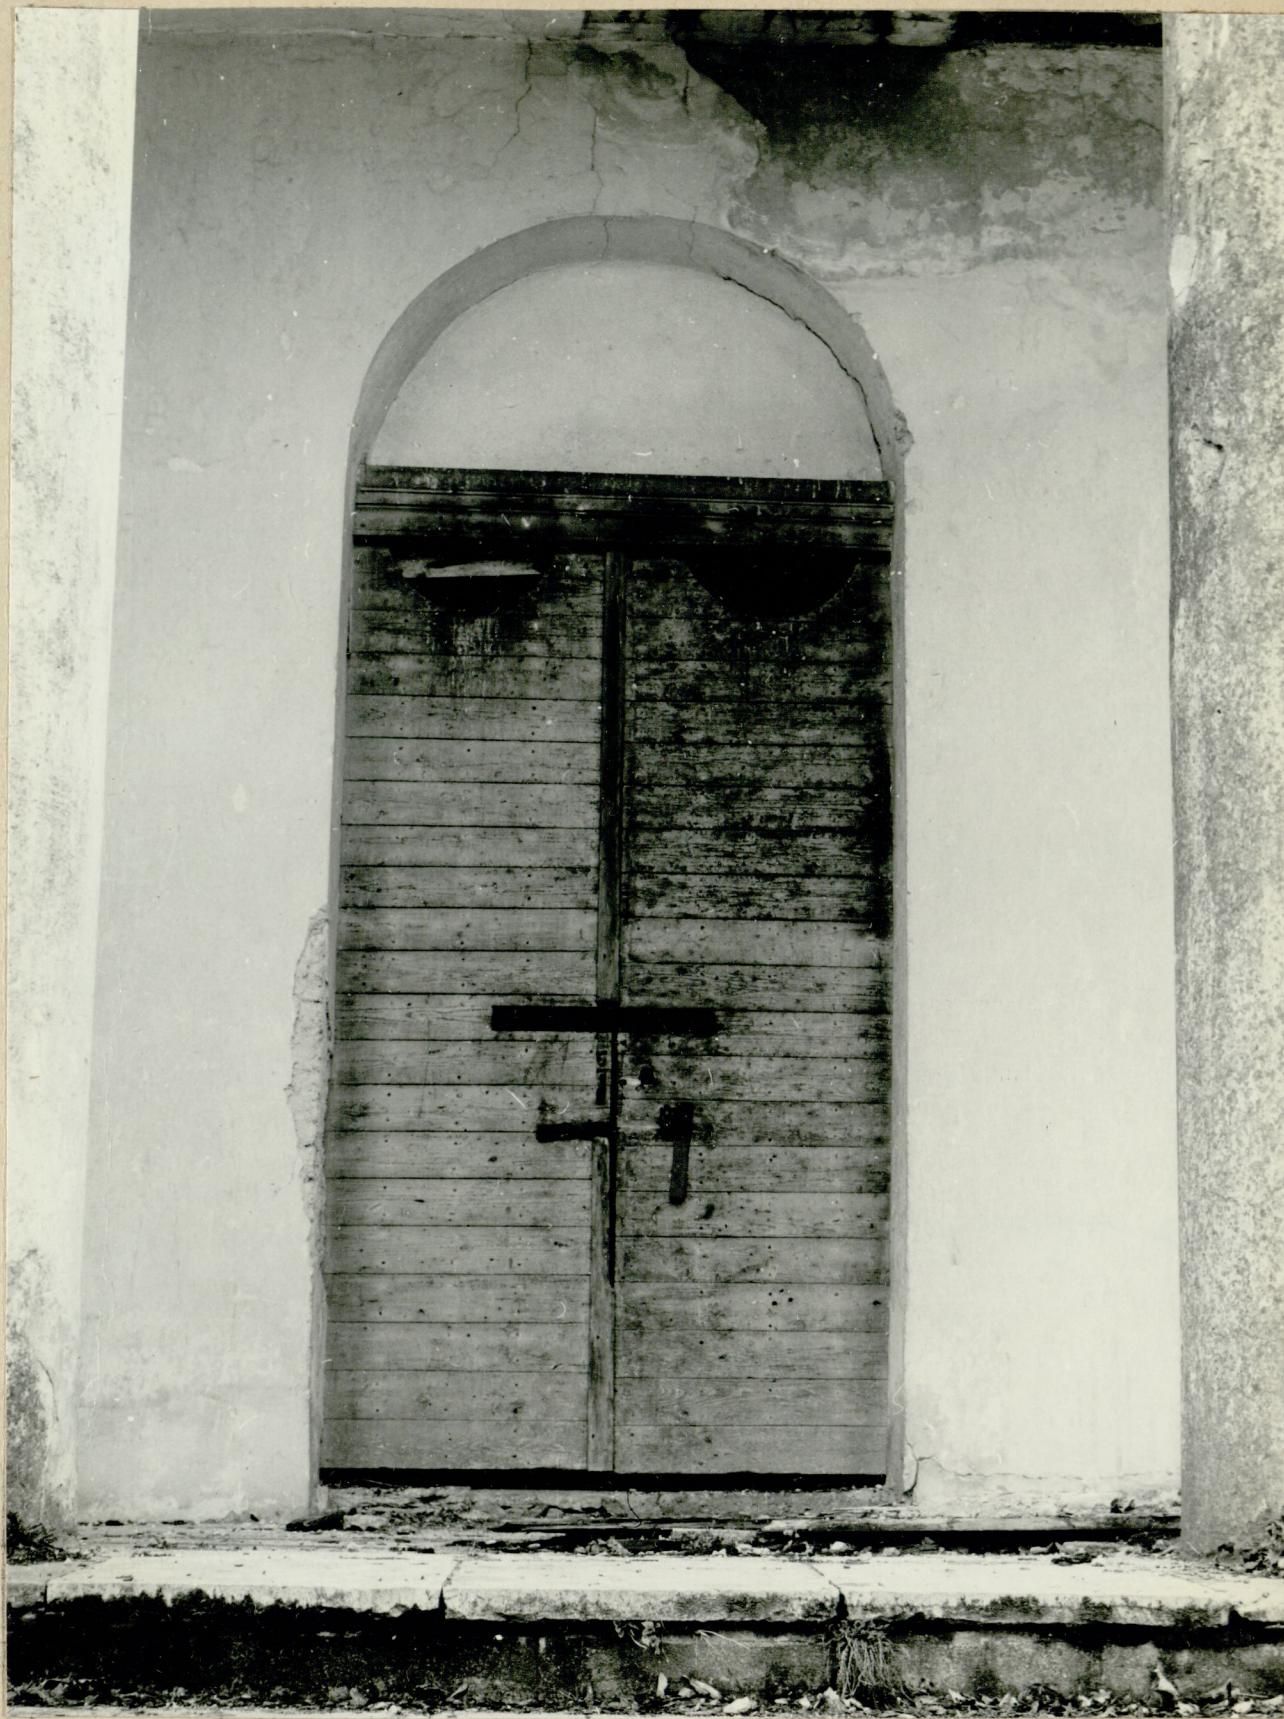
6. End. Vääna mõisa (Stackelbergide) kabel. Vaade uksele. VRV. Foto V.Raam apr. 1973.a. N-14449/3

Kabeli uks remontida.

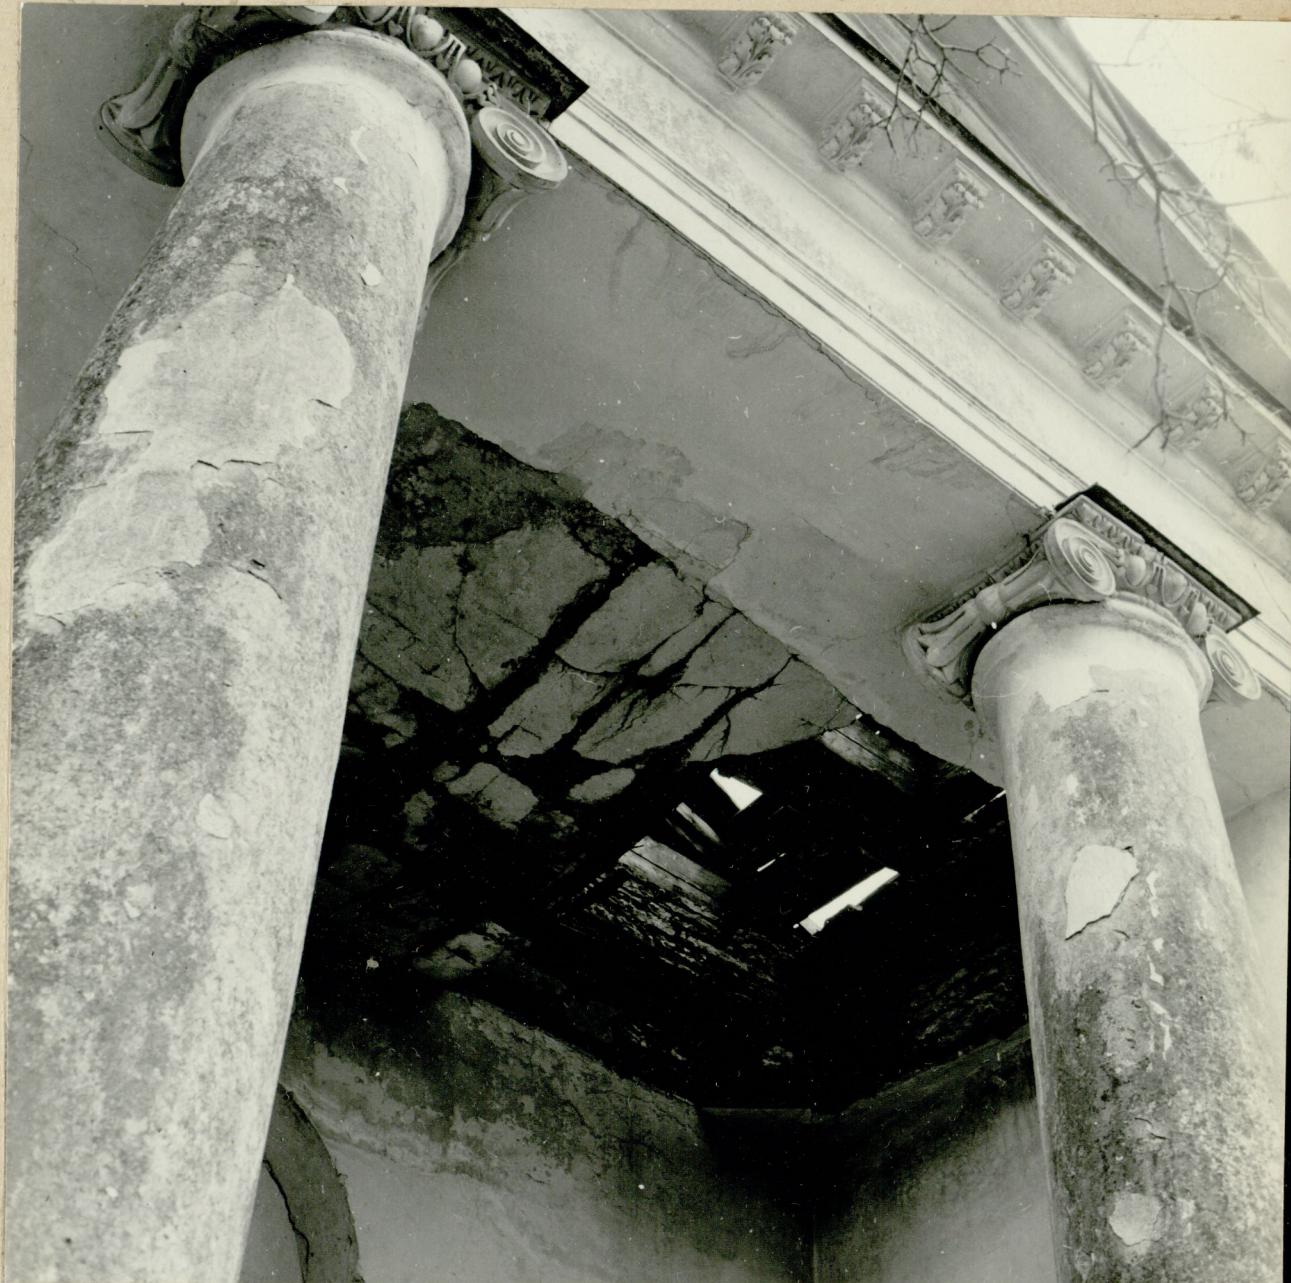
7. End. Vääna mõisa (Stackelbergide) kabel. Vaade sammaskoja laele. VRV. Foto V.Raam apr. 1973.a.

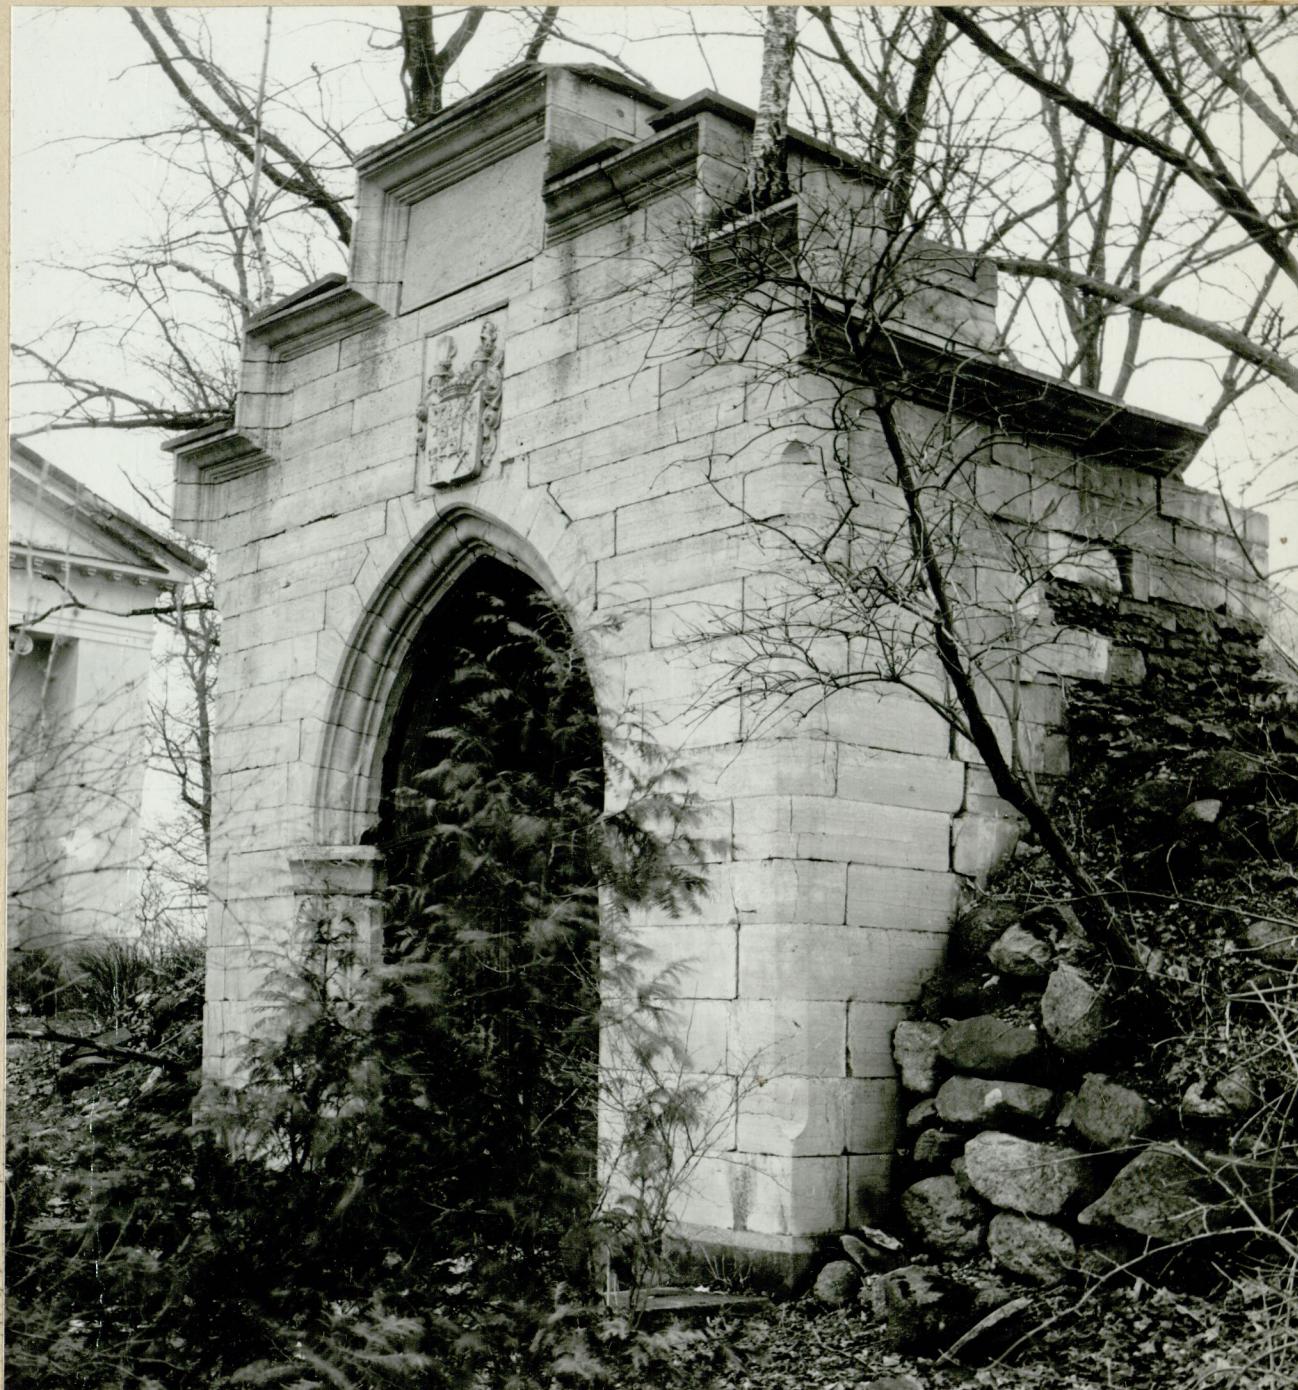
Kabeli lõuna- ja põhjafassaadis on peaod. Portaal on vajunud ettepoole. Nähtavasti on tegemist kabeli-osa ja keldri-osa ebaühtlaste vajumistega. Seinte pragunemist soodus-tavad ka kabeli karniisil kasvavad puus. Kuna kabeli sisse ei pääsenud, on raske määrata pragude ulatust. Portaali kal-dumist ja pragude tekkepöhjusi ja ulatust tuleb selgitada täiendavate uurimistöödega.

Seinte marmorkivid on kohati purunenud ja väljakukkunud, need tuleb asendada uutega. Fassaadid tuleb uesti vuukida.

8. End. Ohtu mõisa (Meyendorffide) uus kabel. Üldvaade kirdest. VRV. Foto V.Raam apr. I973.a. N-I4447/2

Korrastada tuleb kabeli karniis. Karniisiplaatid on kohati purustatud ja alla loobitud, need tuleb tagasi tösta ja vajaduse korral ütega asendada. Samuti korrastada ülemine platform.

Kabeli osal on kunagi olnud viilkatus, kaalude tuleks selle uuestiehitamist. Kabeli portaalilt ja ümbrusest tuleb puud maha raiuda ja keldriosa kattha mitastega.

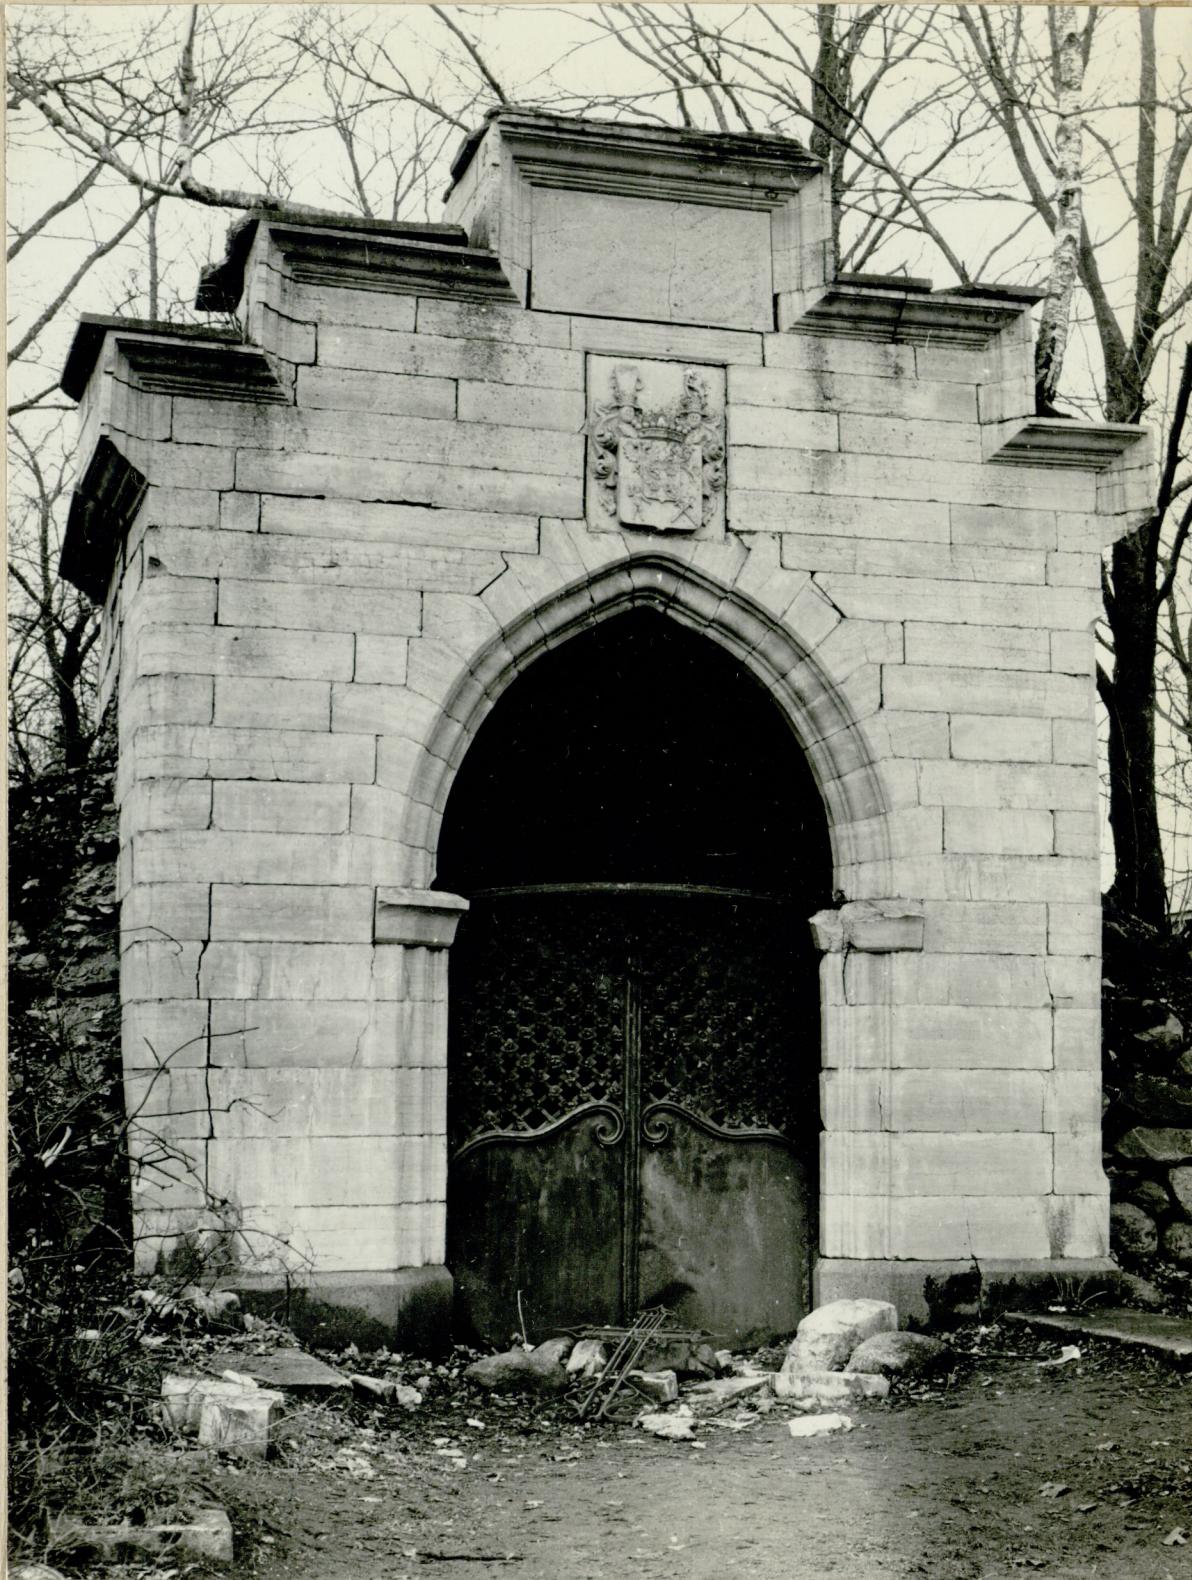
9. End. Ohtu mõisa (Meyendorffide) uus kabel. Vaade fassaadile idast. VRV. Foto V.Raam apr. 1973.a.  
N - I4448/I

Ida fassaadis tuleb taastada (?) uksekaar, uks remontida

ja lukustada.

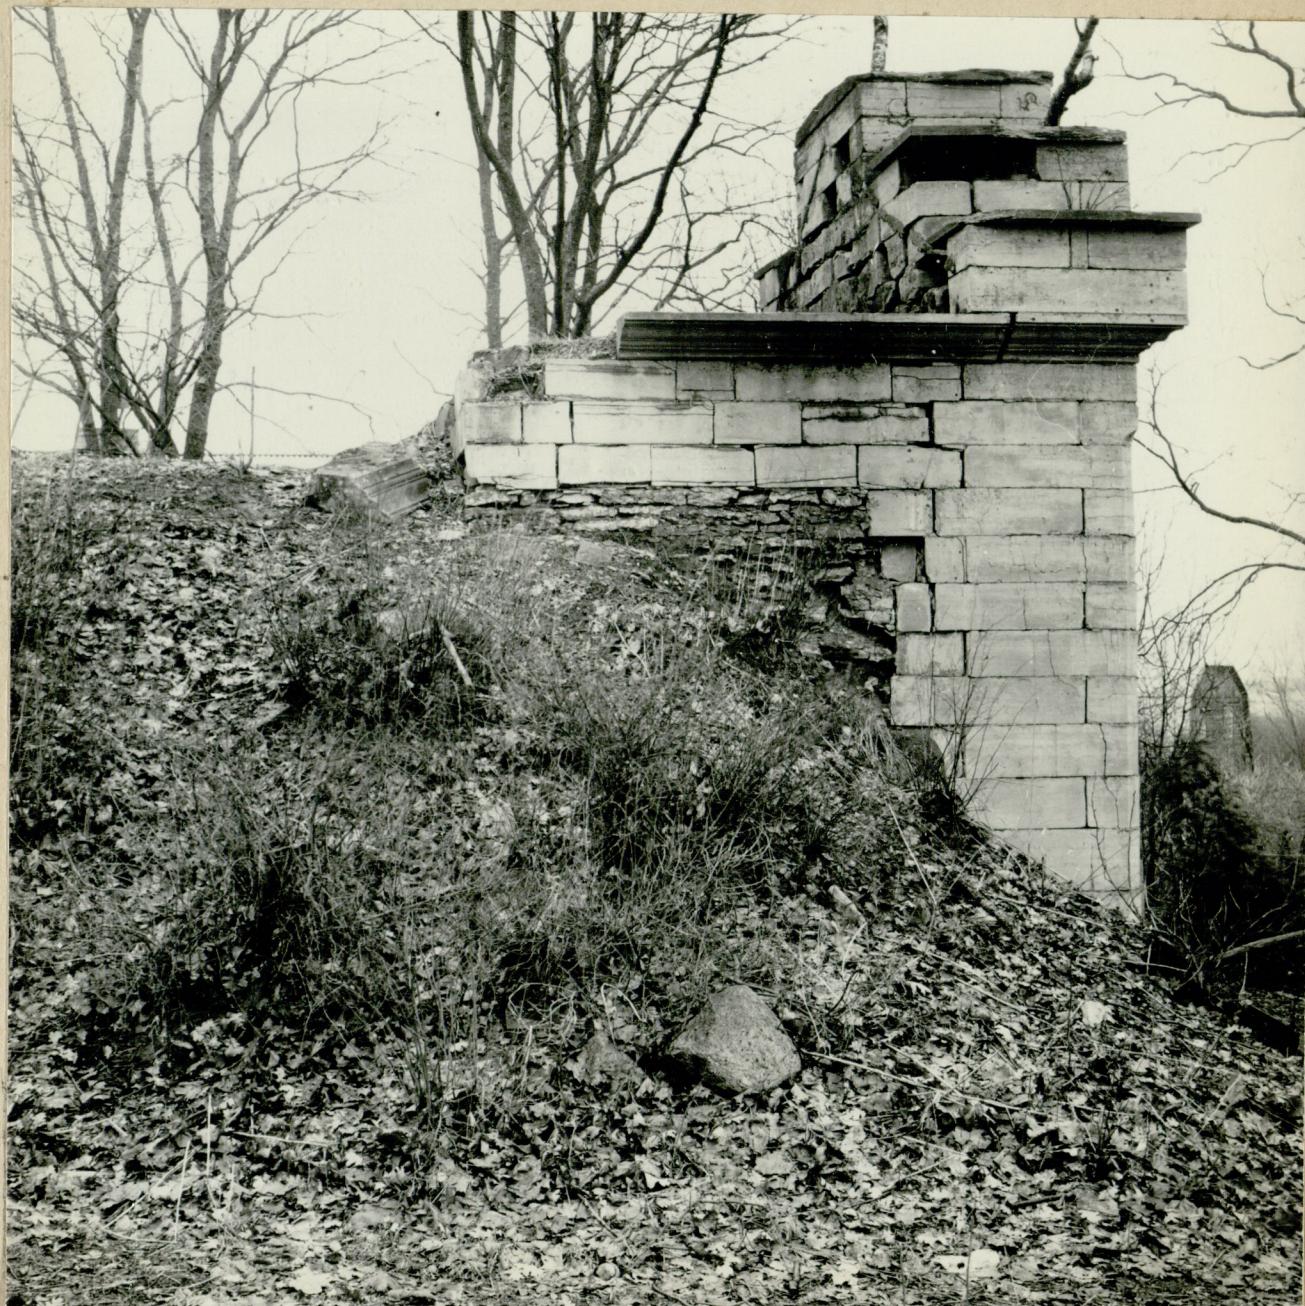
10. End. Ohtu mõisa (Meyendorffide) uus kabel. Külg-  
vaade lõunast. VRV: Foto V.Raam apr. I973a.  
N - I4447/I
