OBJEKT: JÄRVA-PEETRI KIRIKUAED KOOS KABELIGA

JÄRVA-PEETRI KIRIKUAIA LÜHIKE AJALOOLINE ÖIEND
KOOS KABELI TEHNILISE SEISUKORRA KIRJELDUSEGA

TALLINN 1974

JÄRVA-PEETRI KIRIKUAIAKABELI TEHNILISE SEISUKORRA KIRJELDUS.

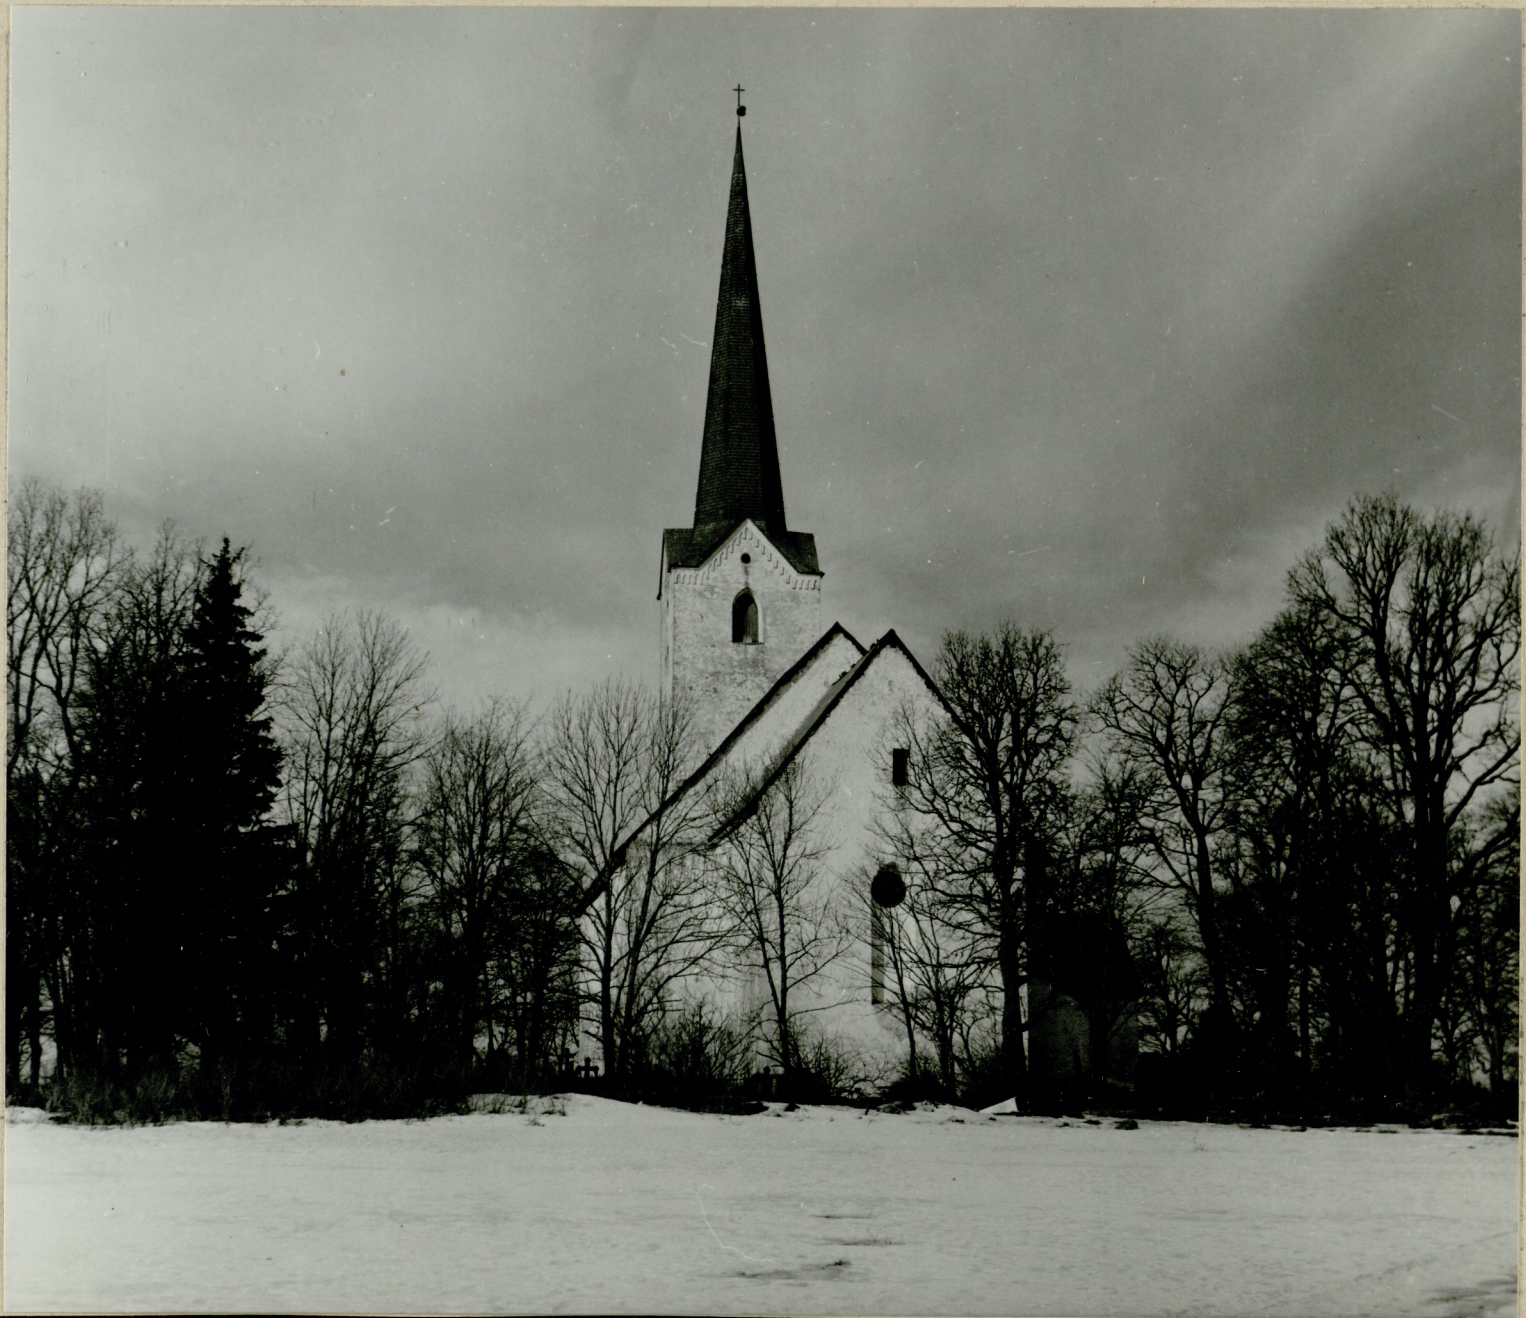
1. Üldvaade kirikule ja kirikualale idast. Vaate igas loigus
näha, kuidas puud ja põõsad on plaanitult lastud kasvada
võsaks ning tihnikuks. N-15254

5. Loodus- ja muinsuskaitse poolt määratud asjatundjate juhtimisel harvendada stiihiliselt levima ning lakkama hakanud puid ja pöösaid. Ühtlasi avada kirikuhoonele kui ehitusmälestisele vabu vaateid kõikidest põhiaspektidest.

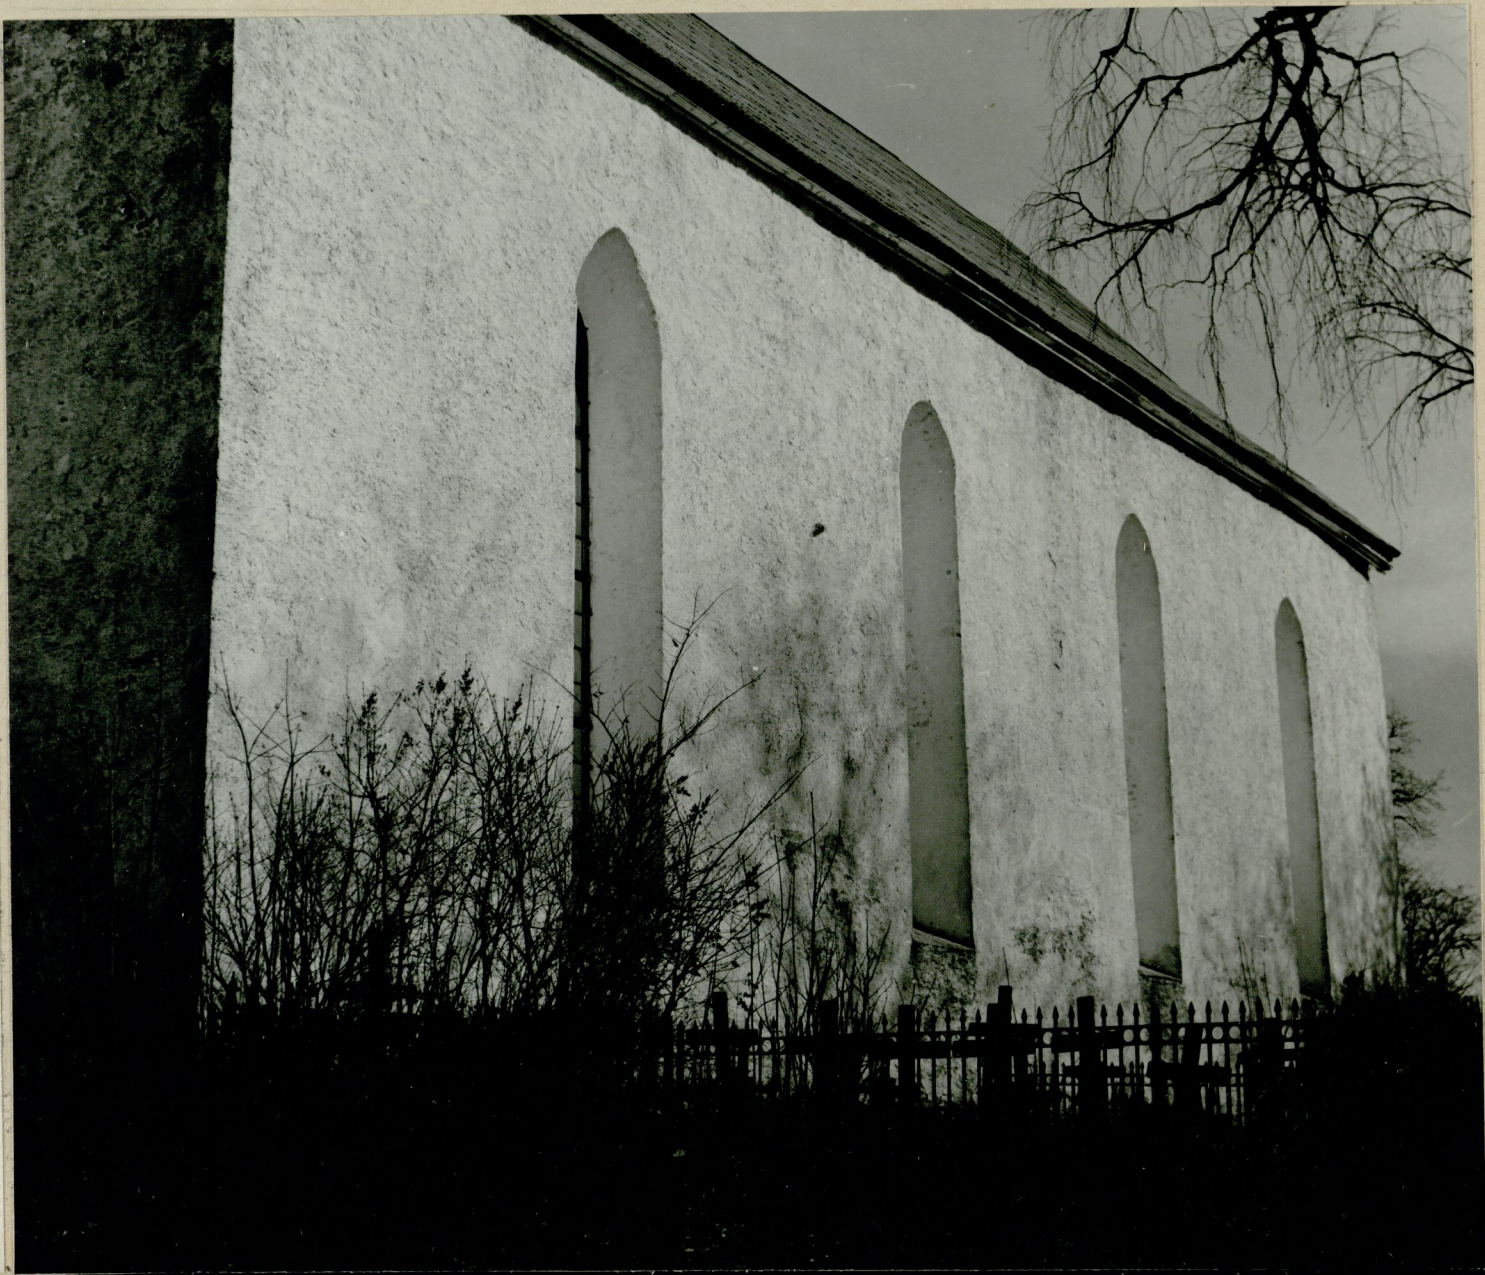
2. Kiriku pikkhoone lõunasein välisvaates. Ainulaadse pikkuse ning monumentaalsusega maalikirik Eestis. Vasakul Iokkama löönud võsa, viltnu vajunud ehised ja kolkjäl järvä-Pee trilla tseloomulikkud tamedad metalliristid (neist enamik azuurised).
W-15255

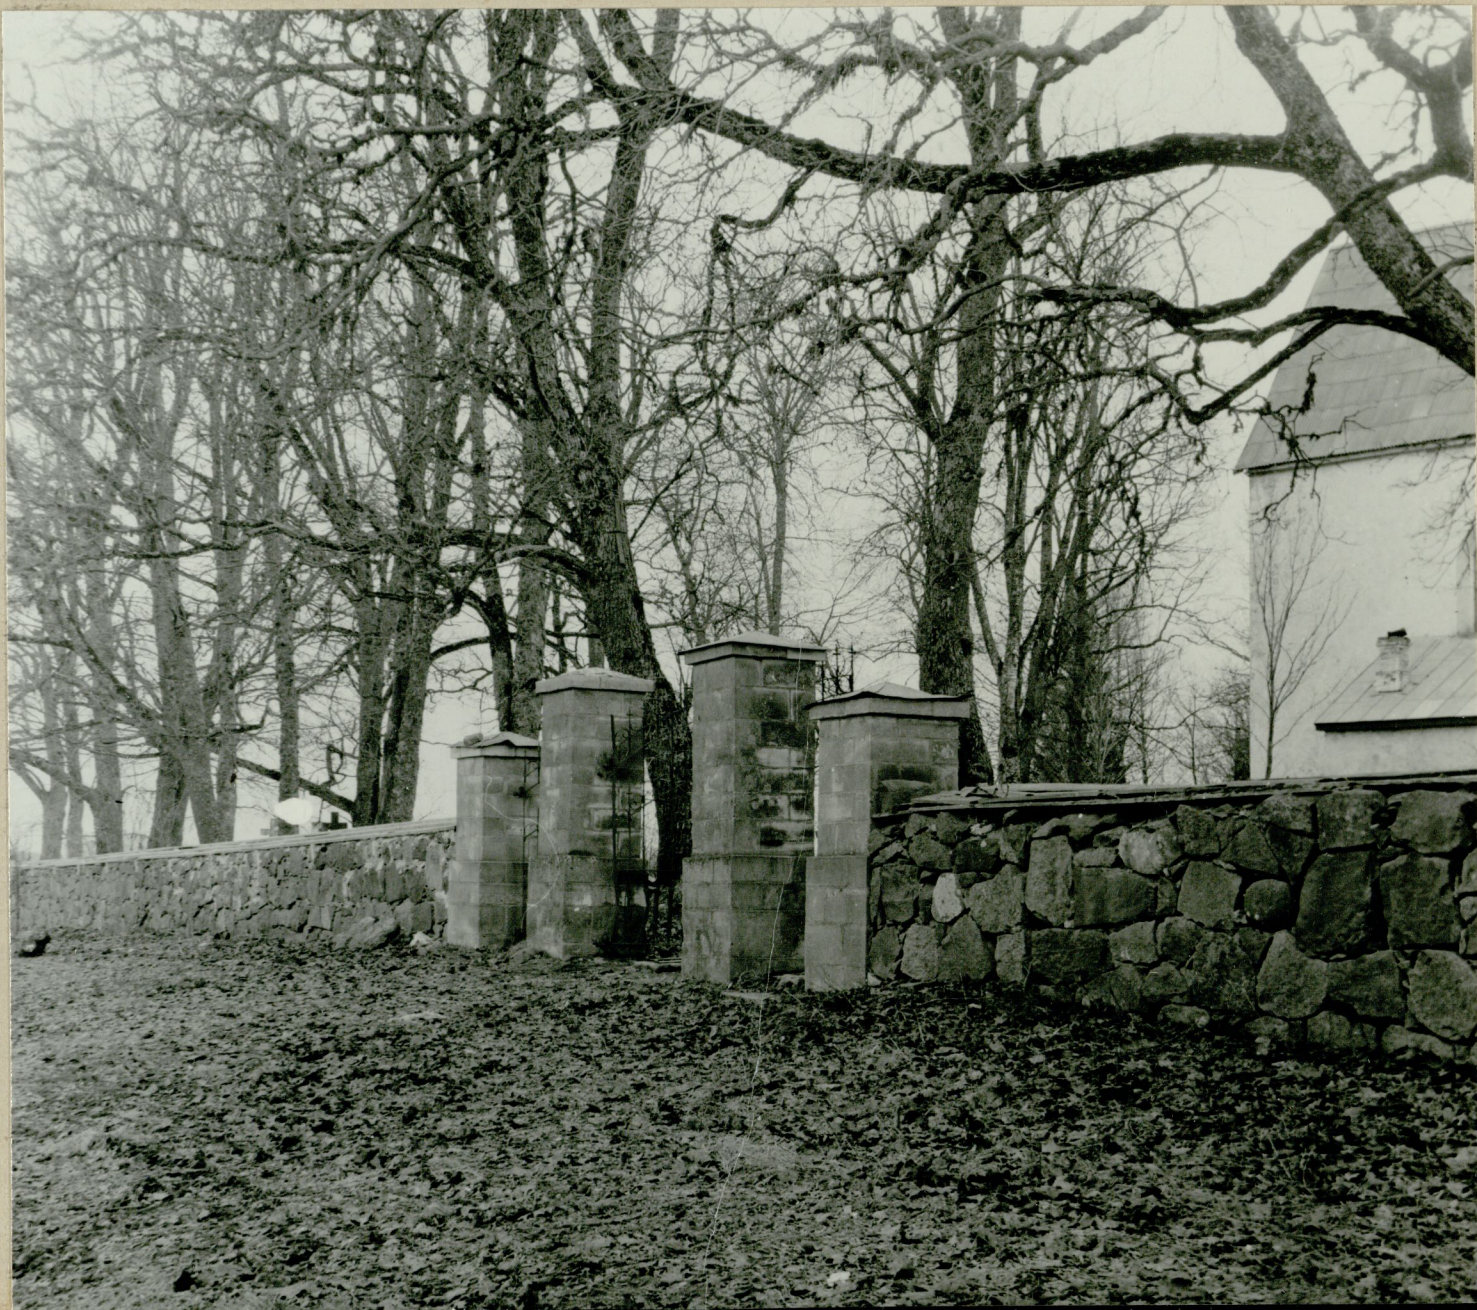
3. Kirikuaija peavärav. Postide plekk-katved osaliselt irduvad
või kadunud, pildised antud ligis korras - hea
näide sellest, mida vastava soovi korral võib saavutada.
M-15256/2

2. Kirikuaia vana kivist piirdeaed täies ulatuses (välja arvatud lõunapoolne külg) ning endises laadis parandada ja kus vaja, seal taastada. Kõik väravad täielikult korda seada.

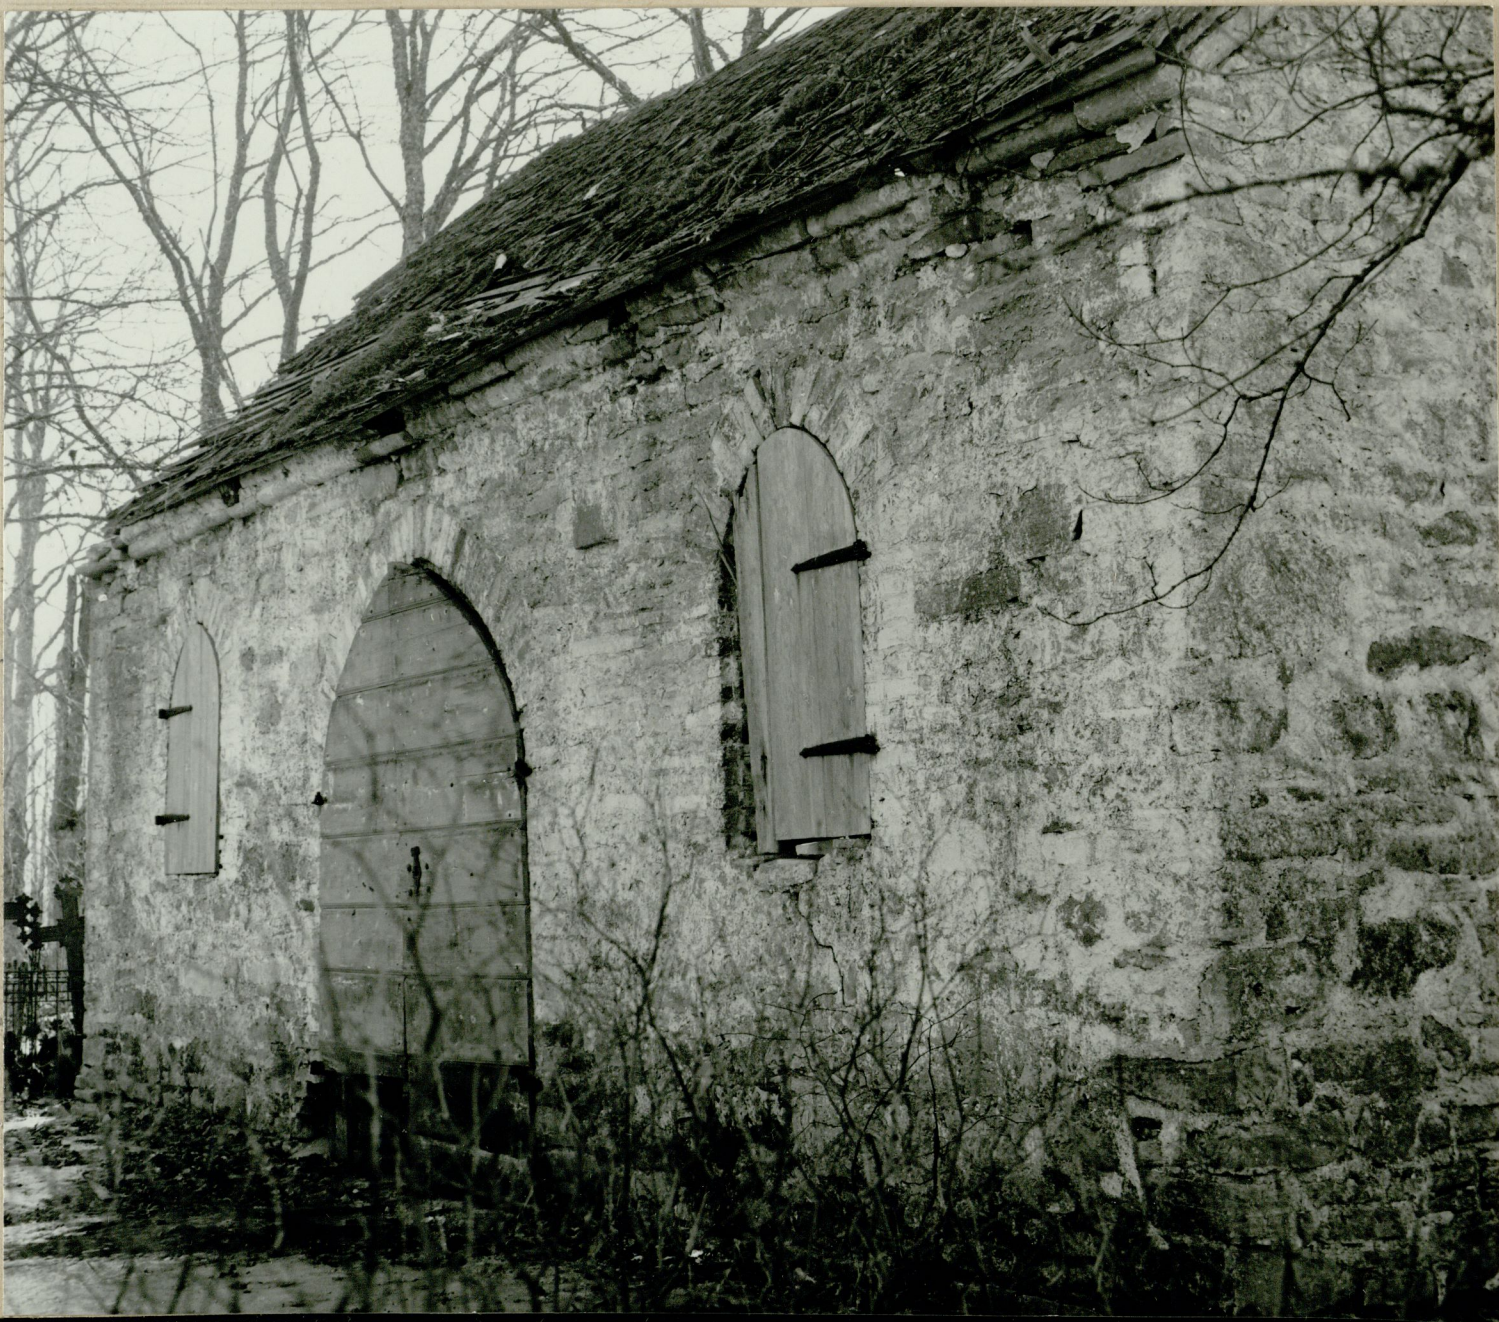
Kavatsiselt on kabel lihtne ristkülikulise põhiplaaniga ehitis. Esifassaadi keskel paikneb kahepoolse uksealivaga värv ja ukse kõrval sümmeetriliselt kaks akent. Kabelil on viilkatus, mille kandekonstruktsiooniks on puitserikad (5 paari) ja katteks puitpilpad. Kogu katuse kandekonstruktsioon ja kate on täielikult amortiseerunud ja vajab kiiresti täielikku uuendamist. Kabeli vundamentide, seinte ja viilude ehitusmaterjaliks on murtud peakivi lubimördil. Teravakaarsete ukse- ja aknasilluste ehitamisel on kasutatud punaseid põletatud savitelliseid. Kabeli rüüstatel ja viiludel on kivikarniisid. Kabeli seinte tehnilist seisukorda võib üldiselt lugeda rahuldavaks, pragusid ja seinte väljavajumisi ei ole märgata. Kohati on seintel maapinnaga kokkupuute joonel kivid murenenud ja värvava allosas ka varisenud, mis tahab peale kabeli juures oleva pinna planeerimise remontimist. Karniiside olukord on aga küllaltki halb, esineb küllaltki suures ulatuses karniisikivide varisemist (eriti tagafassaadil ja viiludel). Kabel on algselt olnud krohvitud, kuid nüüd katuse amortiseerumise ^{toetu} on põhiliselt kogu krohvkate varisenud. Sademete läbijooks on põhjustanud ka karniiside nii suure varisemise ja murenemise. Karniisid

4. Kirikuaiekabeli põhjafassaad. Kunaegi soliidset ehitatud kabeli üksed ja luugid lagunemas. Katvus on soelaks muutunud, mille tõttu isegi kivist katusekeriis on lagunema hakanud. Ka siin lokkab võsa. N-15257/2

1. Kalmistukabel remontida. Katus taastada ja katta S-kividega või nende puudumisel kasutada pilbast. Katusekarniis taastada ja seinad krohvida. Uksepooled ja aknaluugid parandada ning värvida. Sepisdetailid katta musta metallilakiga.

ja krohvkate tuleb kabelil taastada. Remontida tuleb ka väreva uksetiivad ja akende luugid, need tuleb ilmastikukindla õlivärviga värvida ja varustada sulguritega. Kabeli lähim ümbrus tuleb plaaßerida ja kabeli süinähärsed oma algses kõrguses lahti kaevata (seda eriti kabeli tagafassaadi juures). Kabeli sise-
mus puhastada ja korrastada.

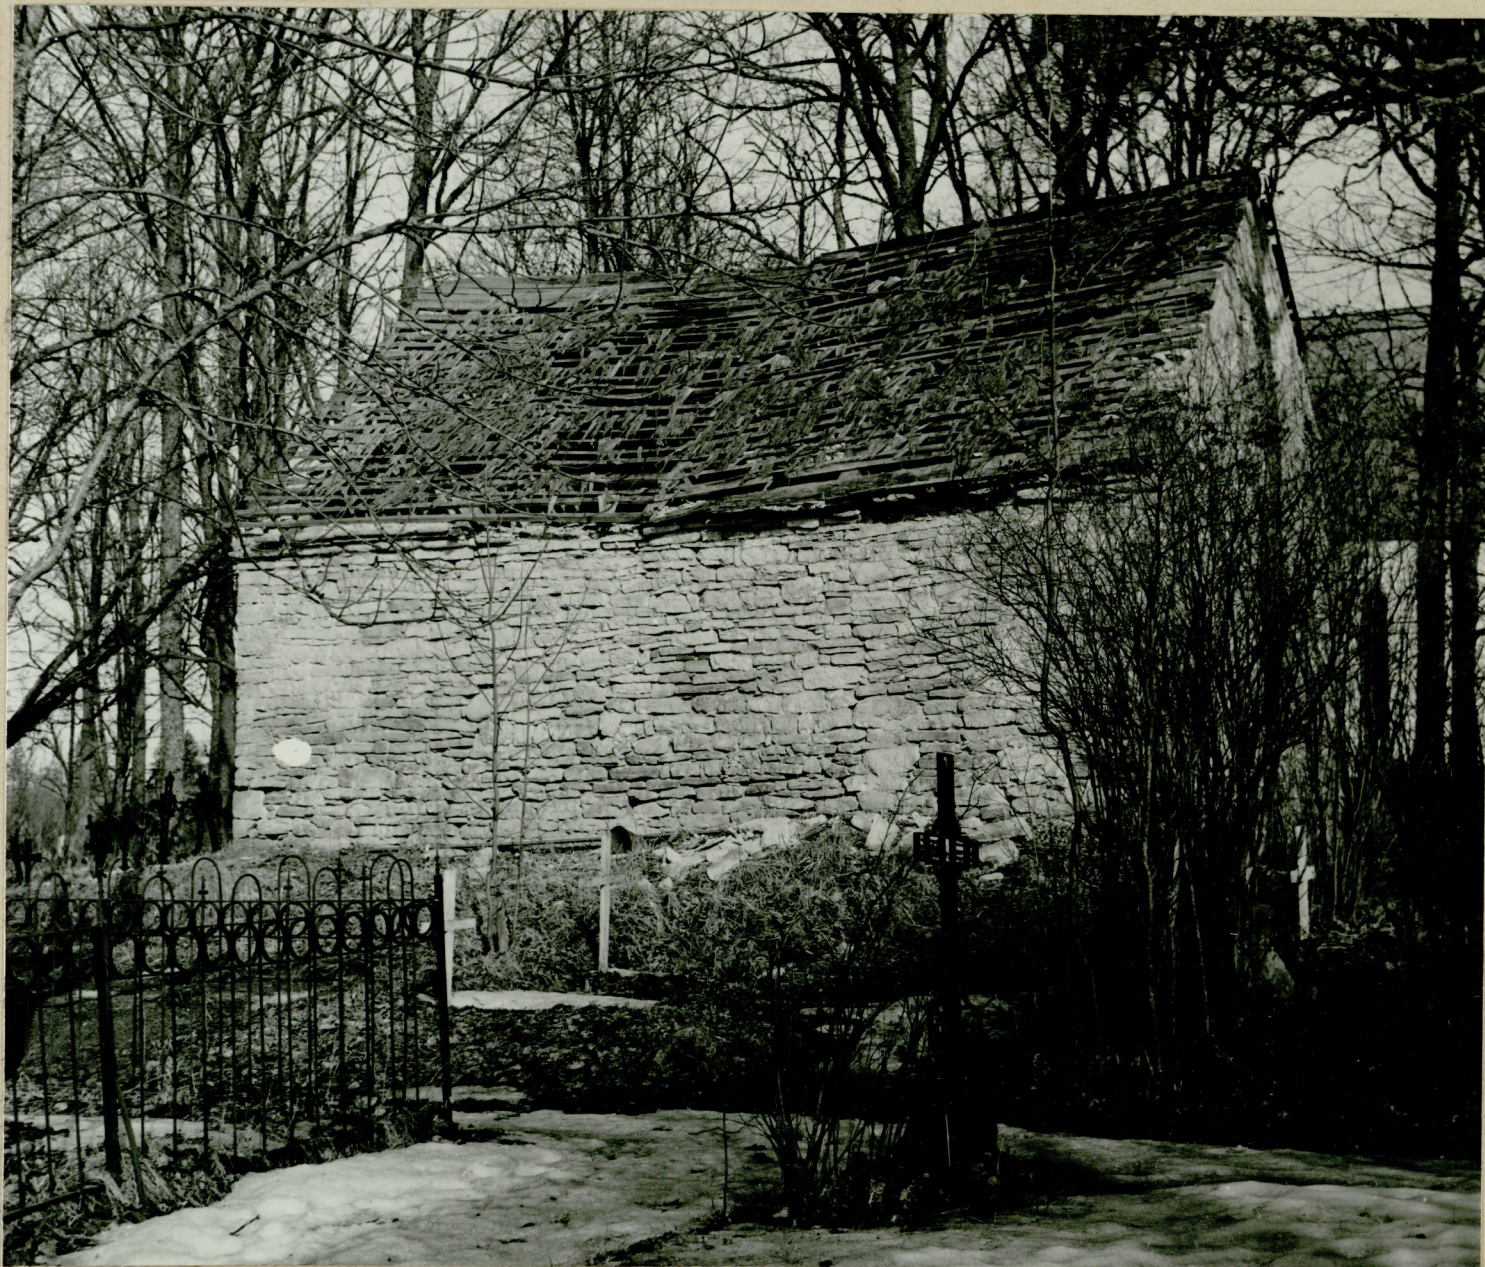
5. Kirikualokabeli tagumine külg puurägasliku raamistuses.

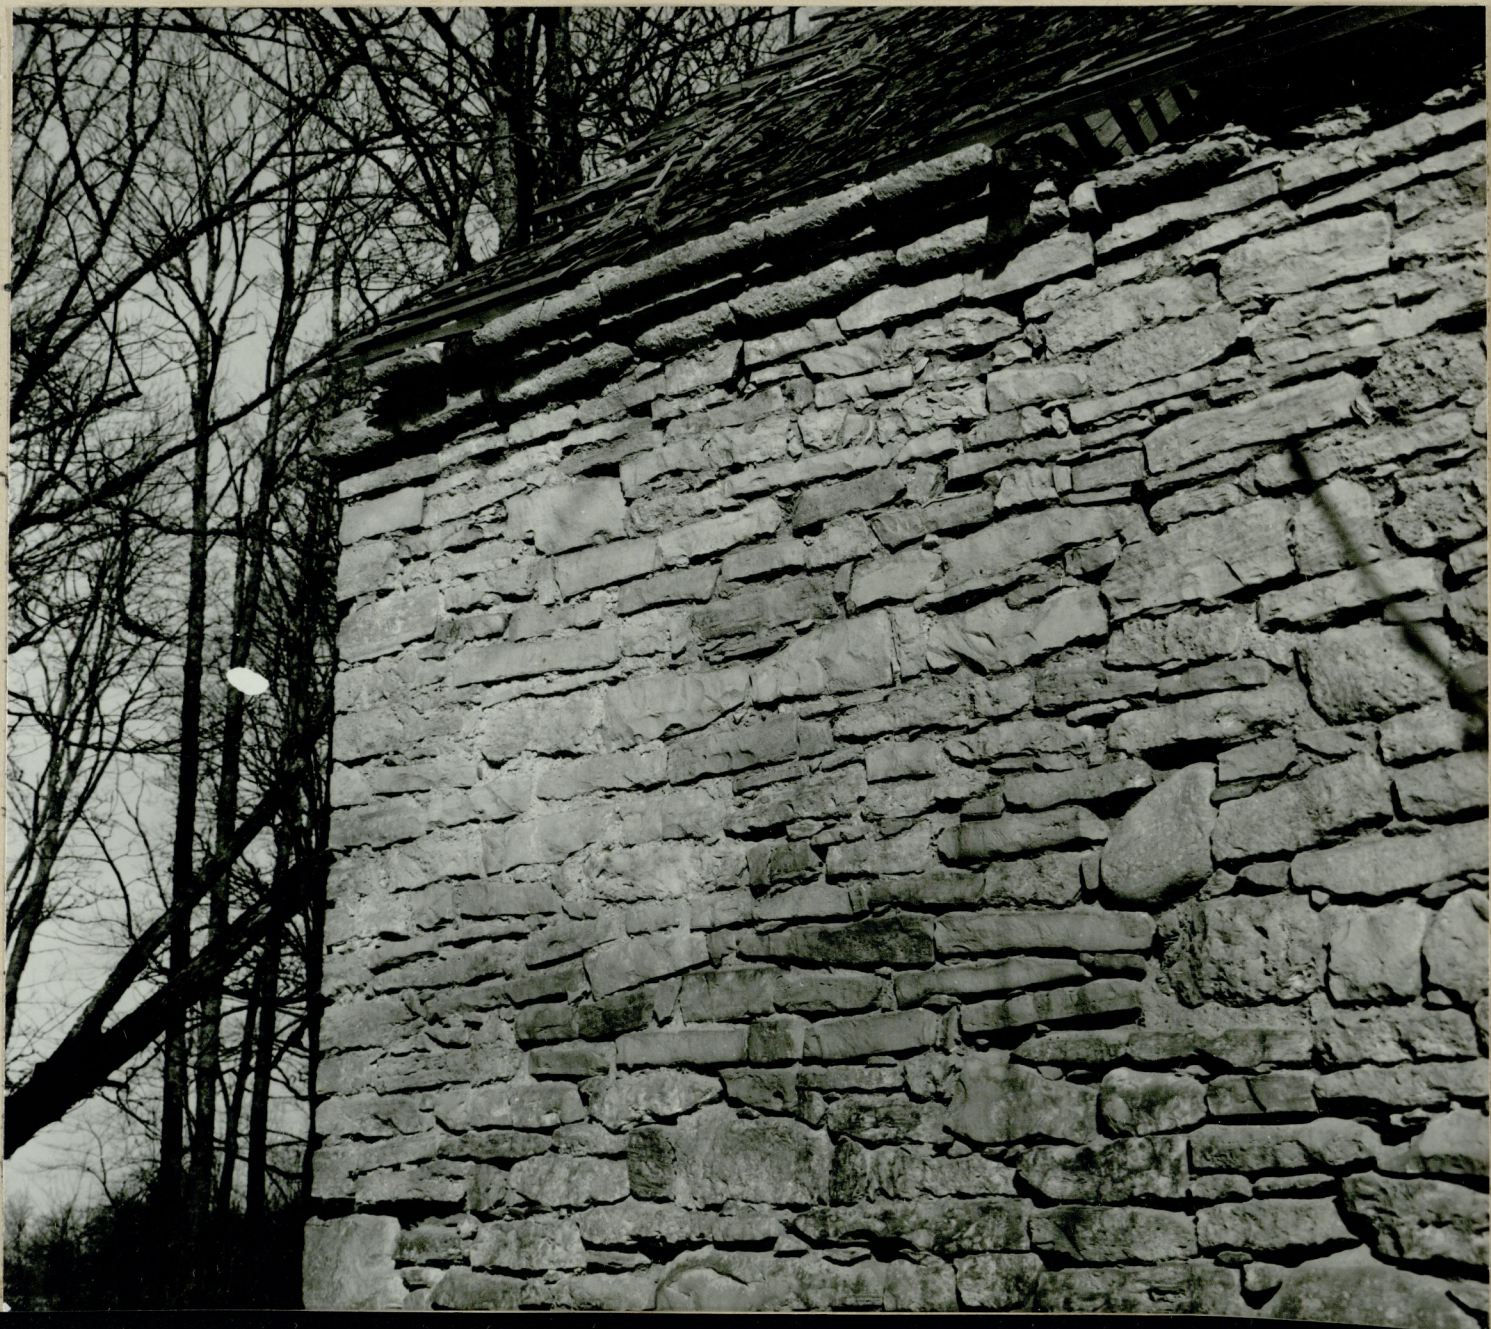
6. Kiriikuat akabel. Detail kamsekarni isiga. N-15257/1

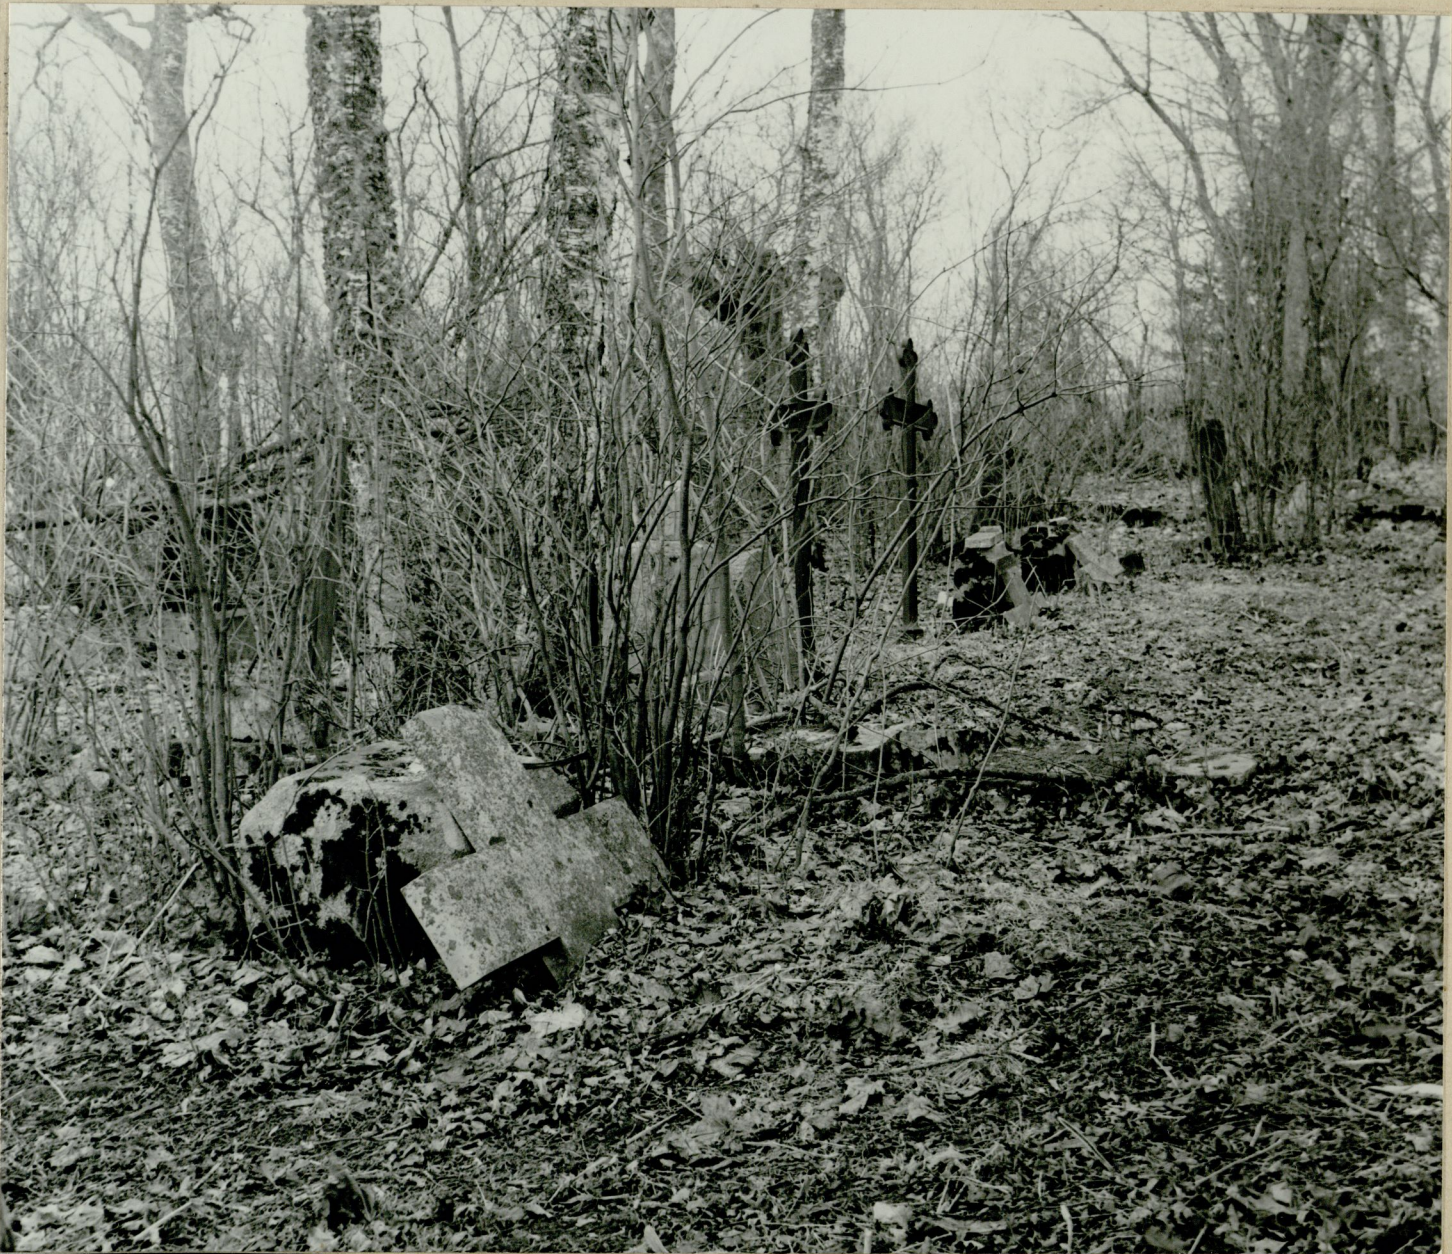
7. Muupvaade I: kirikuja põõsastõeliga puruks pekstud hauda-
tähistega. N-15258/1

4. Kõik kõdunema hakanud puust hauatähised ja pingid eemaldada. Kuulutada ebasoovitavaks puust piirdeaiad ja pingid, betoonist piirdesoklid ja uute pöösaste ning puude istutamine. Säilitada kõik kivist ja metallist hauatähised ning matuseplatside piirdeaiad.

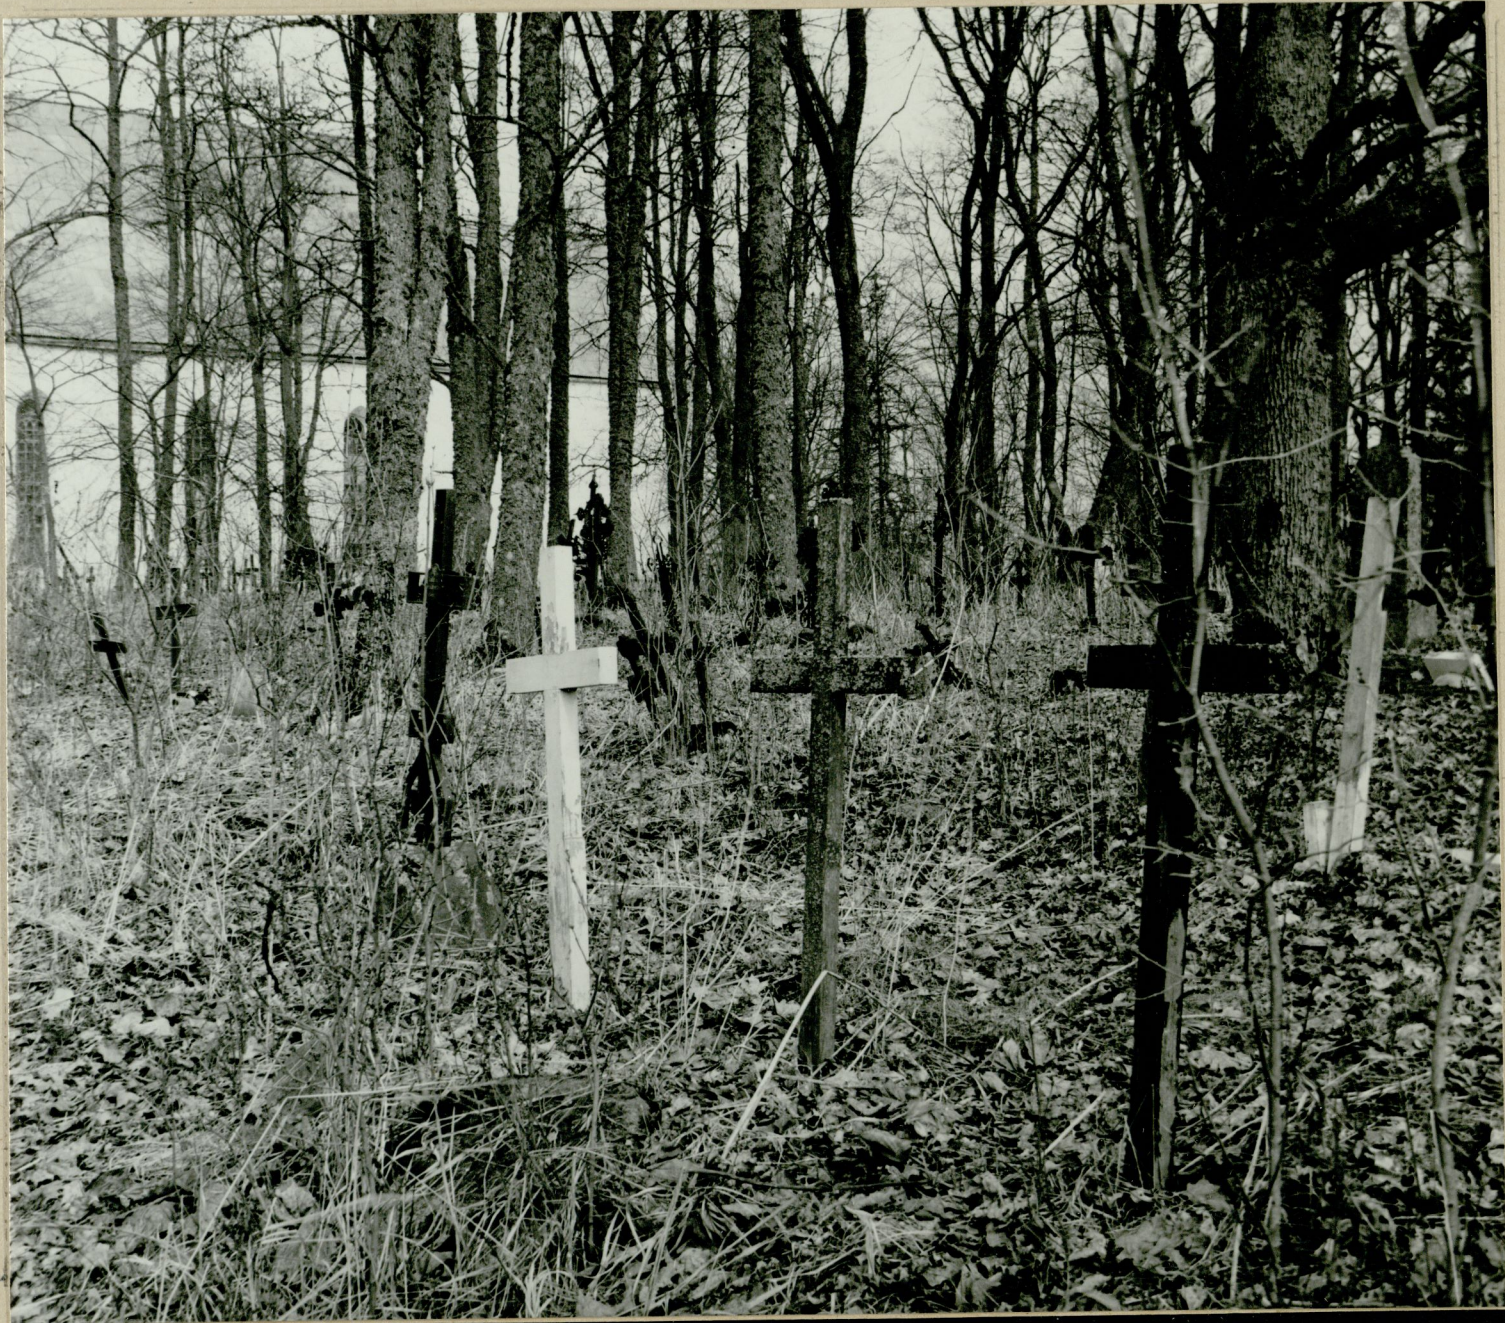
8. Puhkvaaste II: palguti metsaks kaevanud pumde varjus unustatud hauaplatside puuristid. Tugeplaanil iseloomulikud metallristid, osa neist nagu tavalisest viltu vajunud. N-15258.

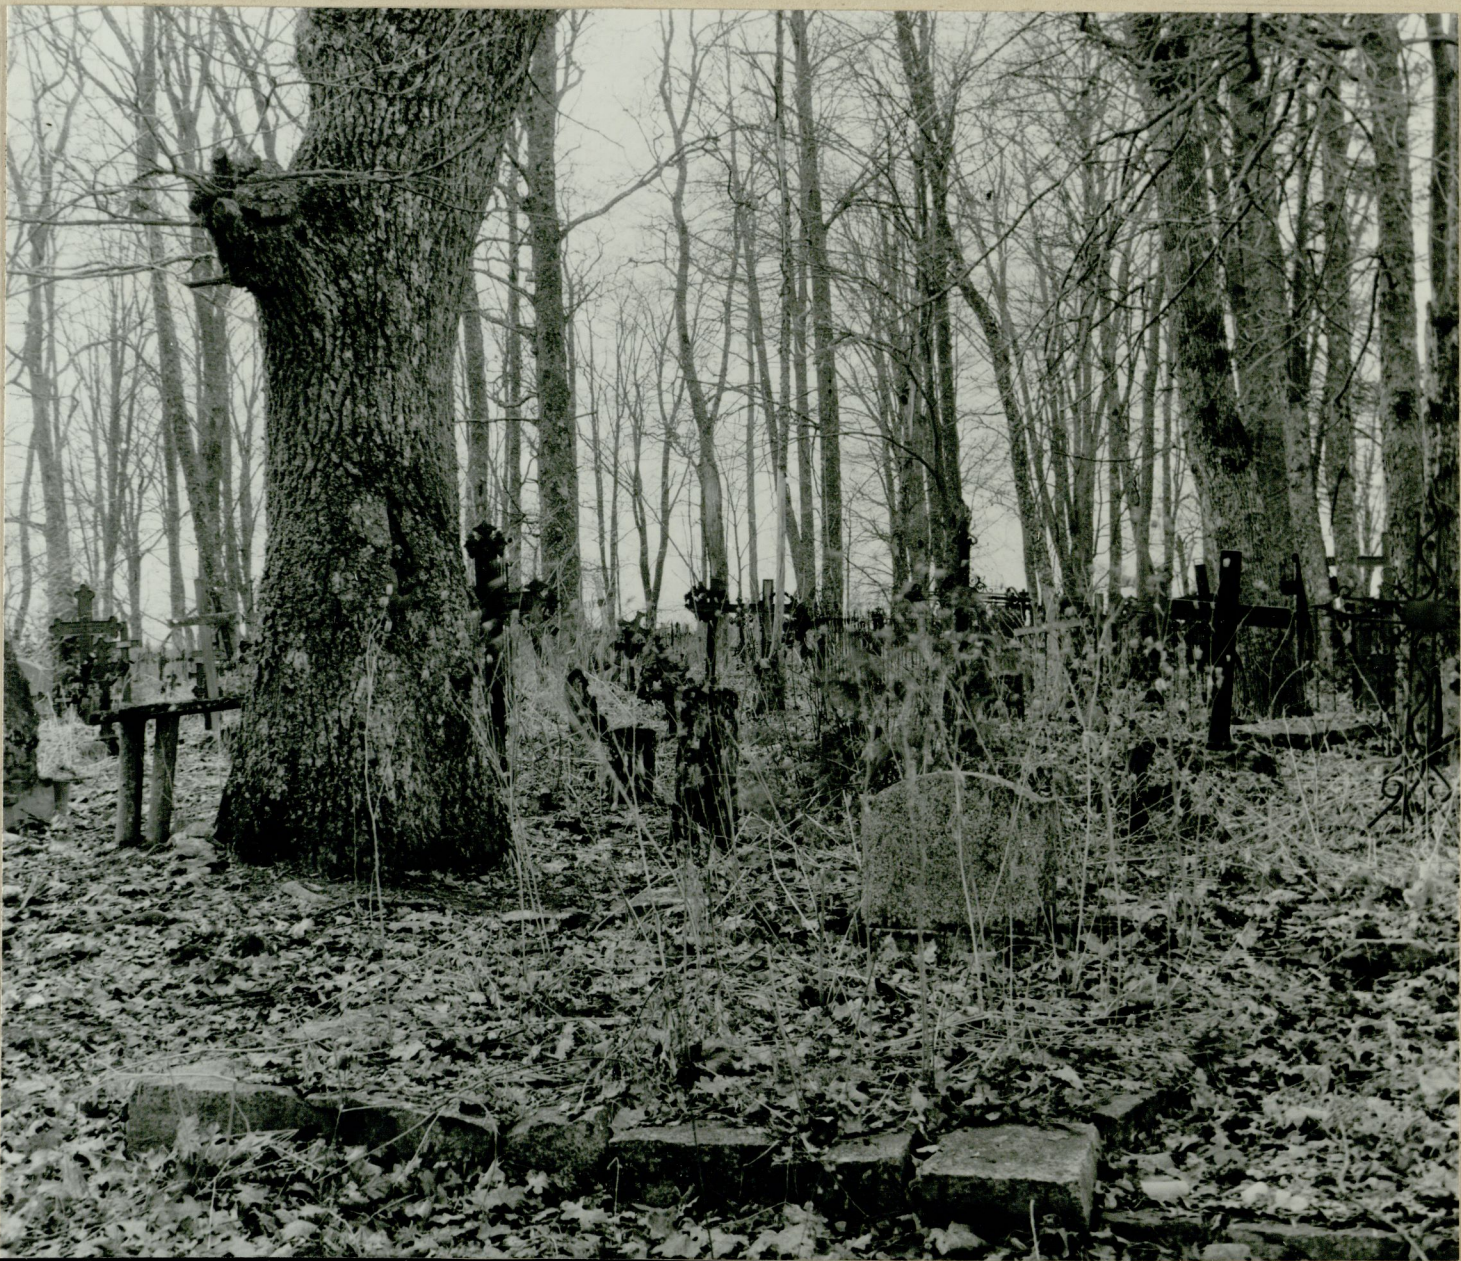
9. Tuüpvaaade III: metsistunud puude keskel kõrge umbroh
rõgas viltu vajunud puupinke ja -riste, üksikuid mood-
said huakive ja lõpmata hulka musti metallriste.
M-15256/1

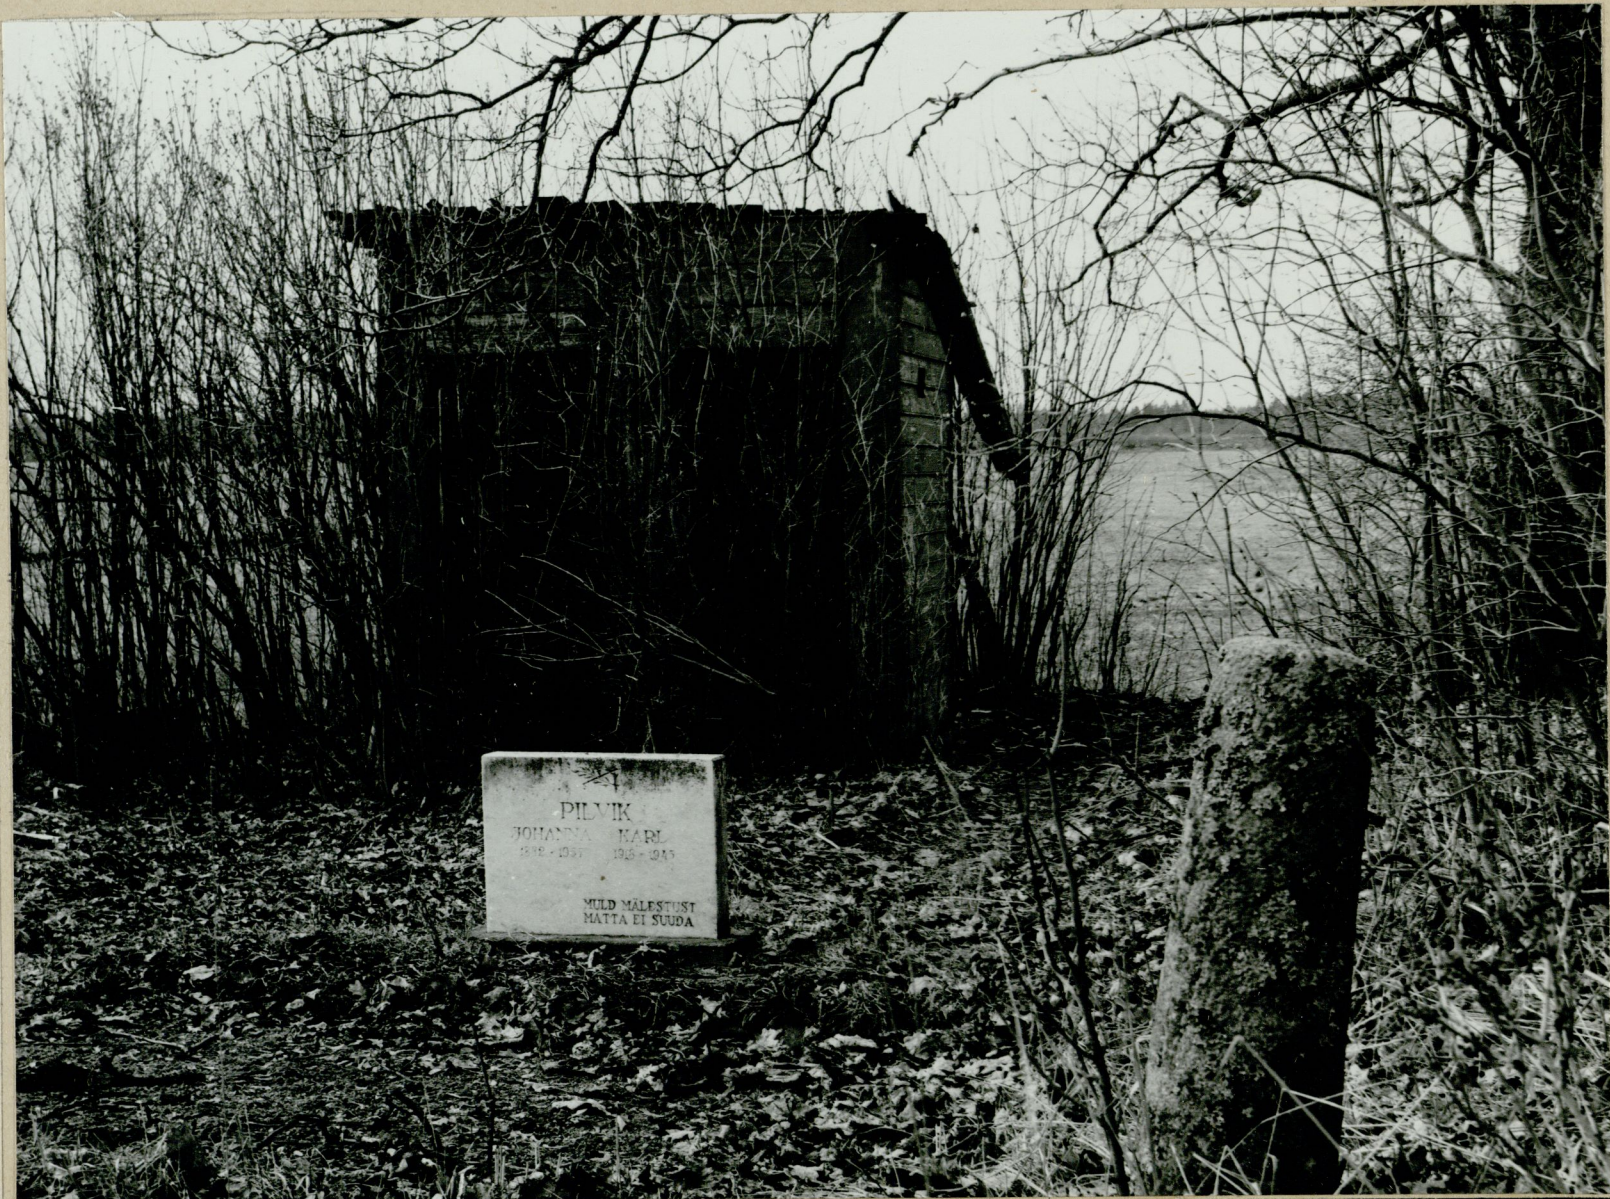
10. Pinaali: "Muld mällestust mätta ei suuda". Sõnn pole vaja raisata. N-
