OBJEKT: Võru rajoon Urvaste kirik

ARUANNE

Urvaste kirikuhoone inspekteerimisest.

Võru rajoonis asuva Urvaste kirikuhoone inspekteerimisest
25.juulil 1974.a.

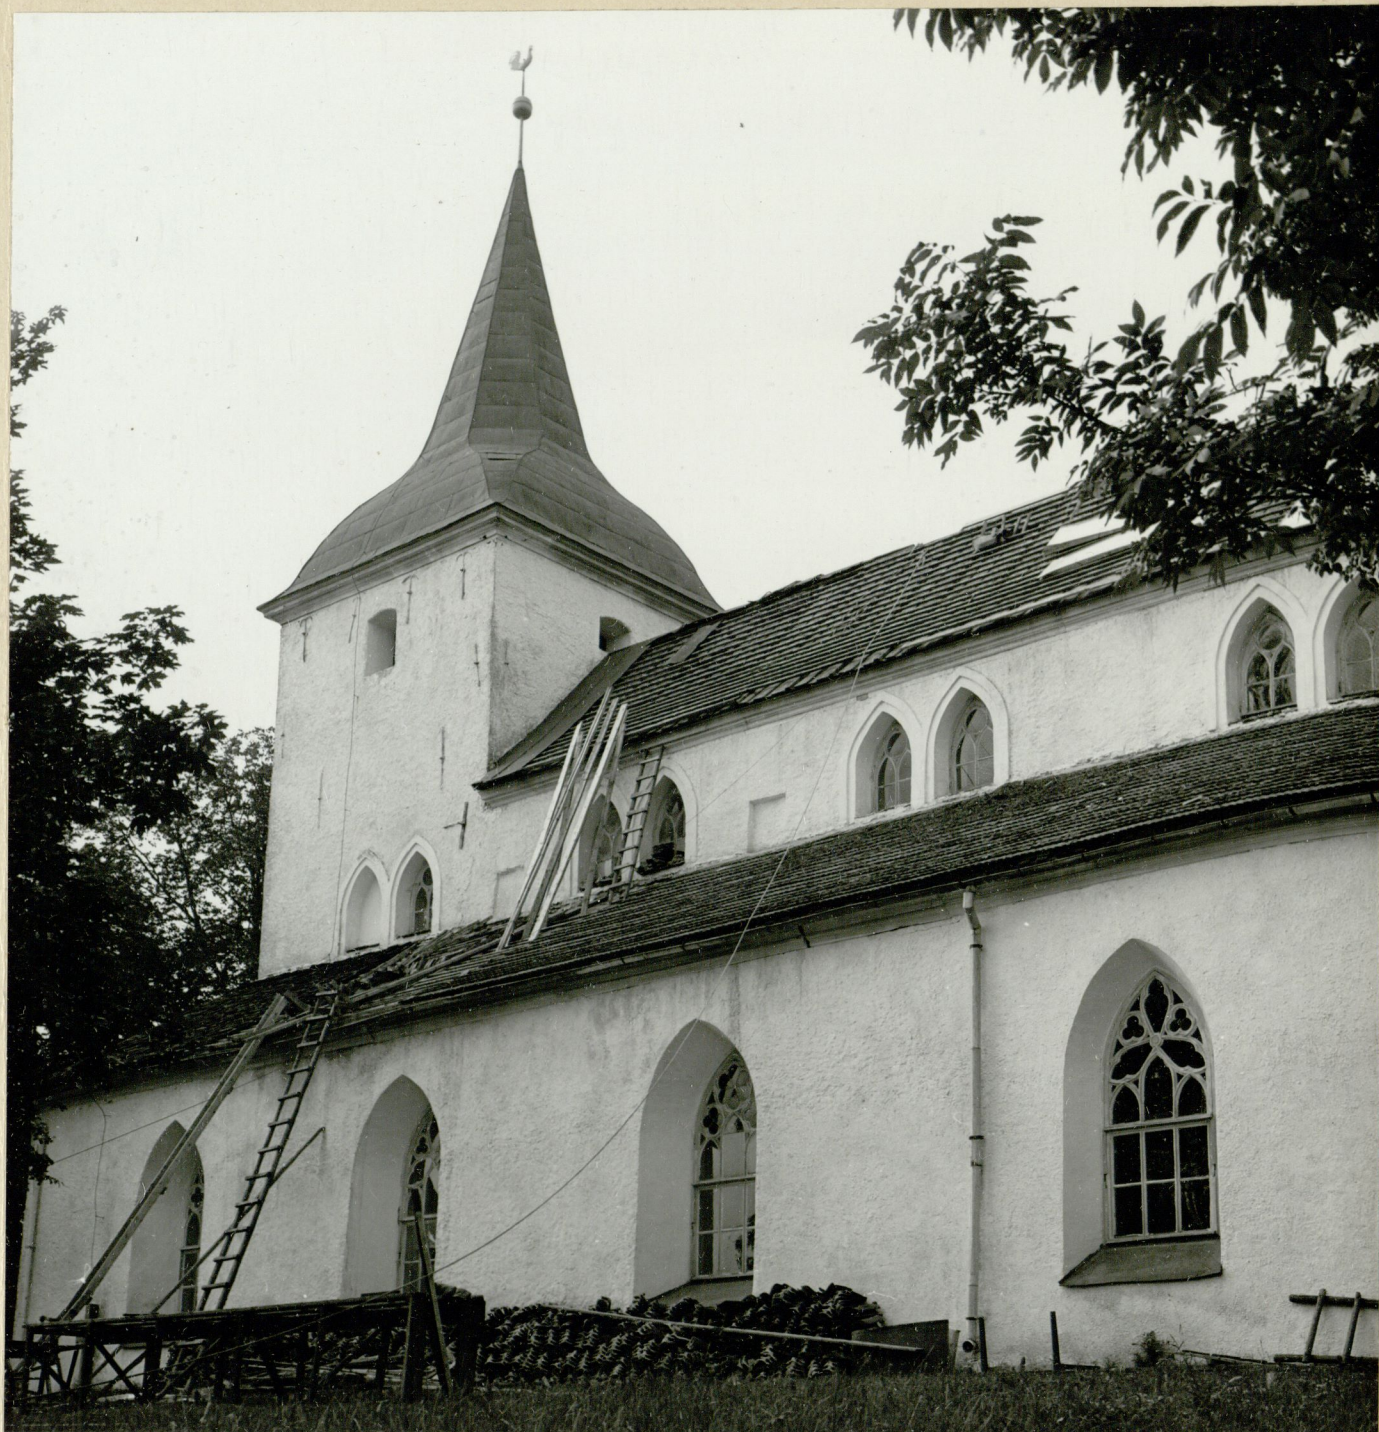
1. Vaade kirikule lõuna-idast katuse remontimise ajal.

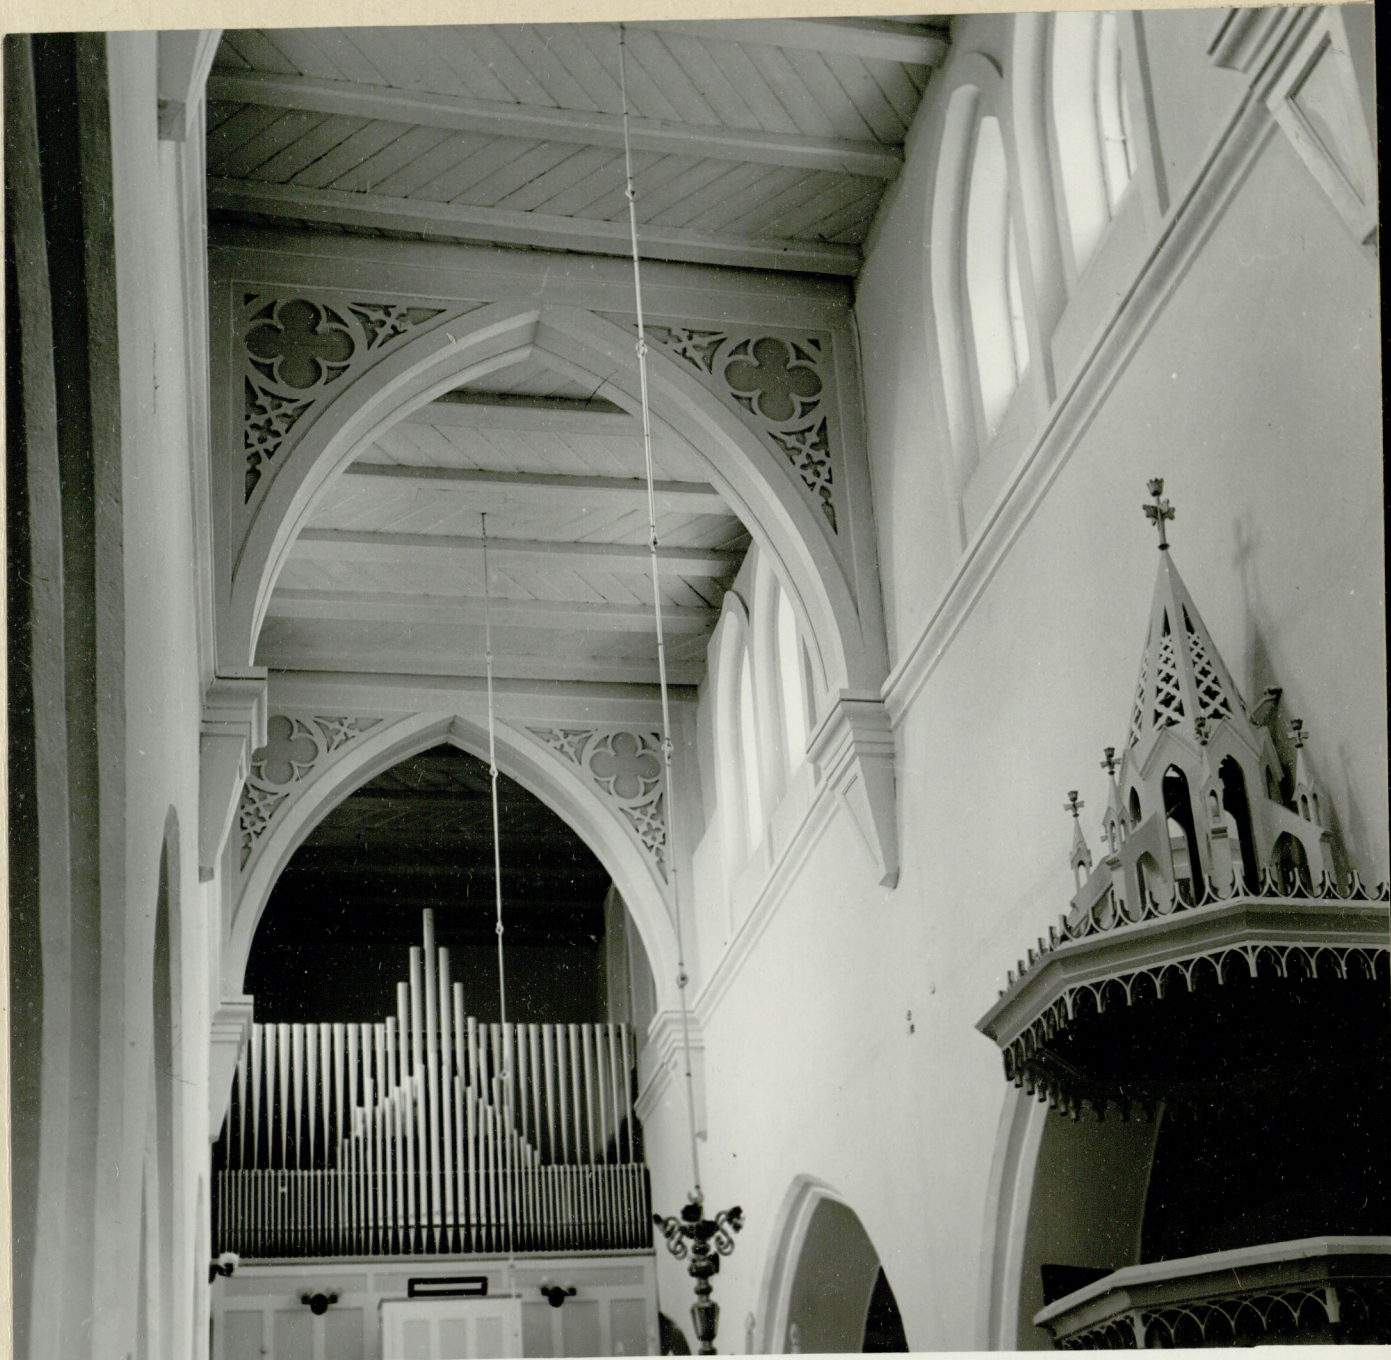
2. Vaade kesklöövile idast läände. N-15308/2

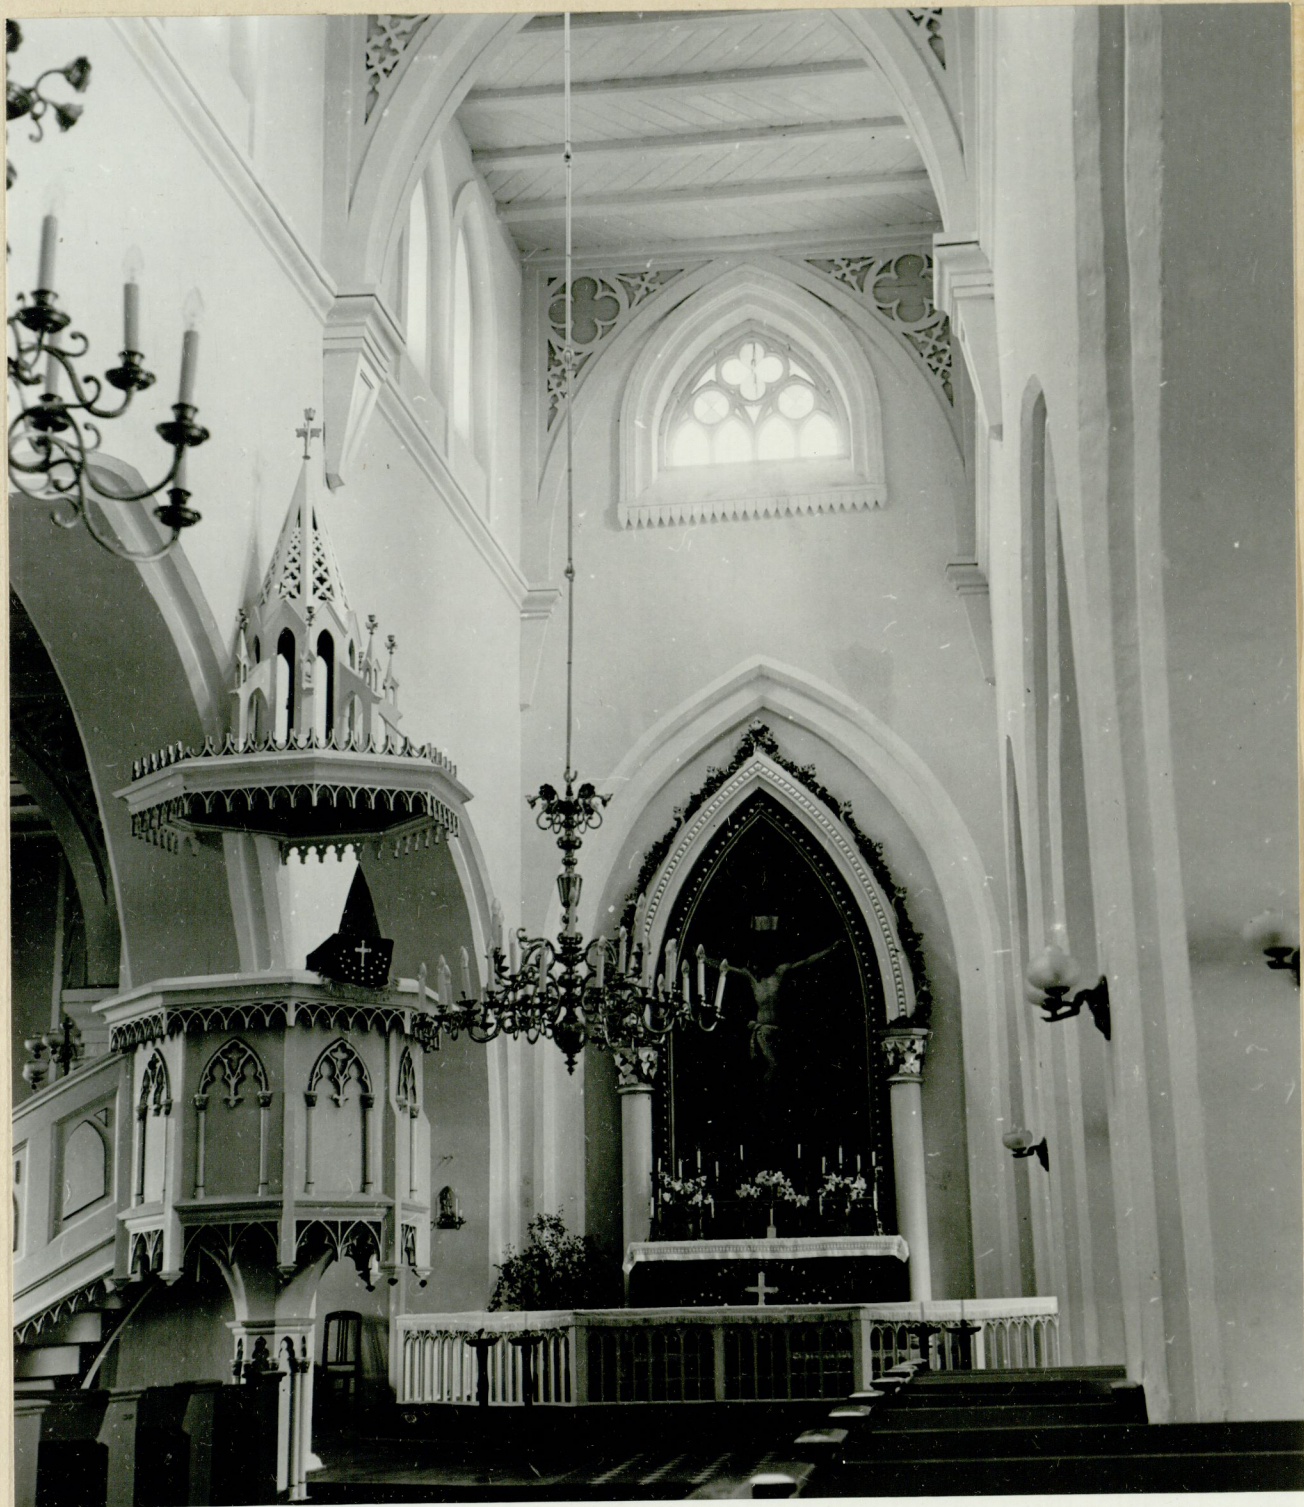
3. Vaade keskklöövile läänest idasse. N-15309/2

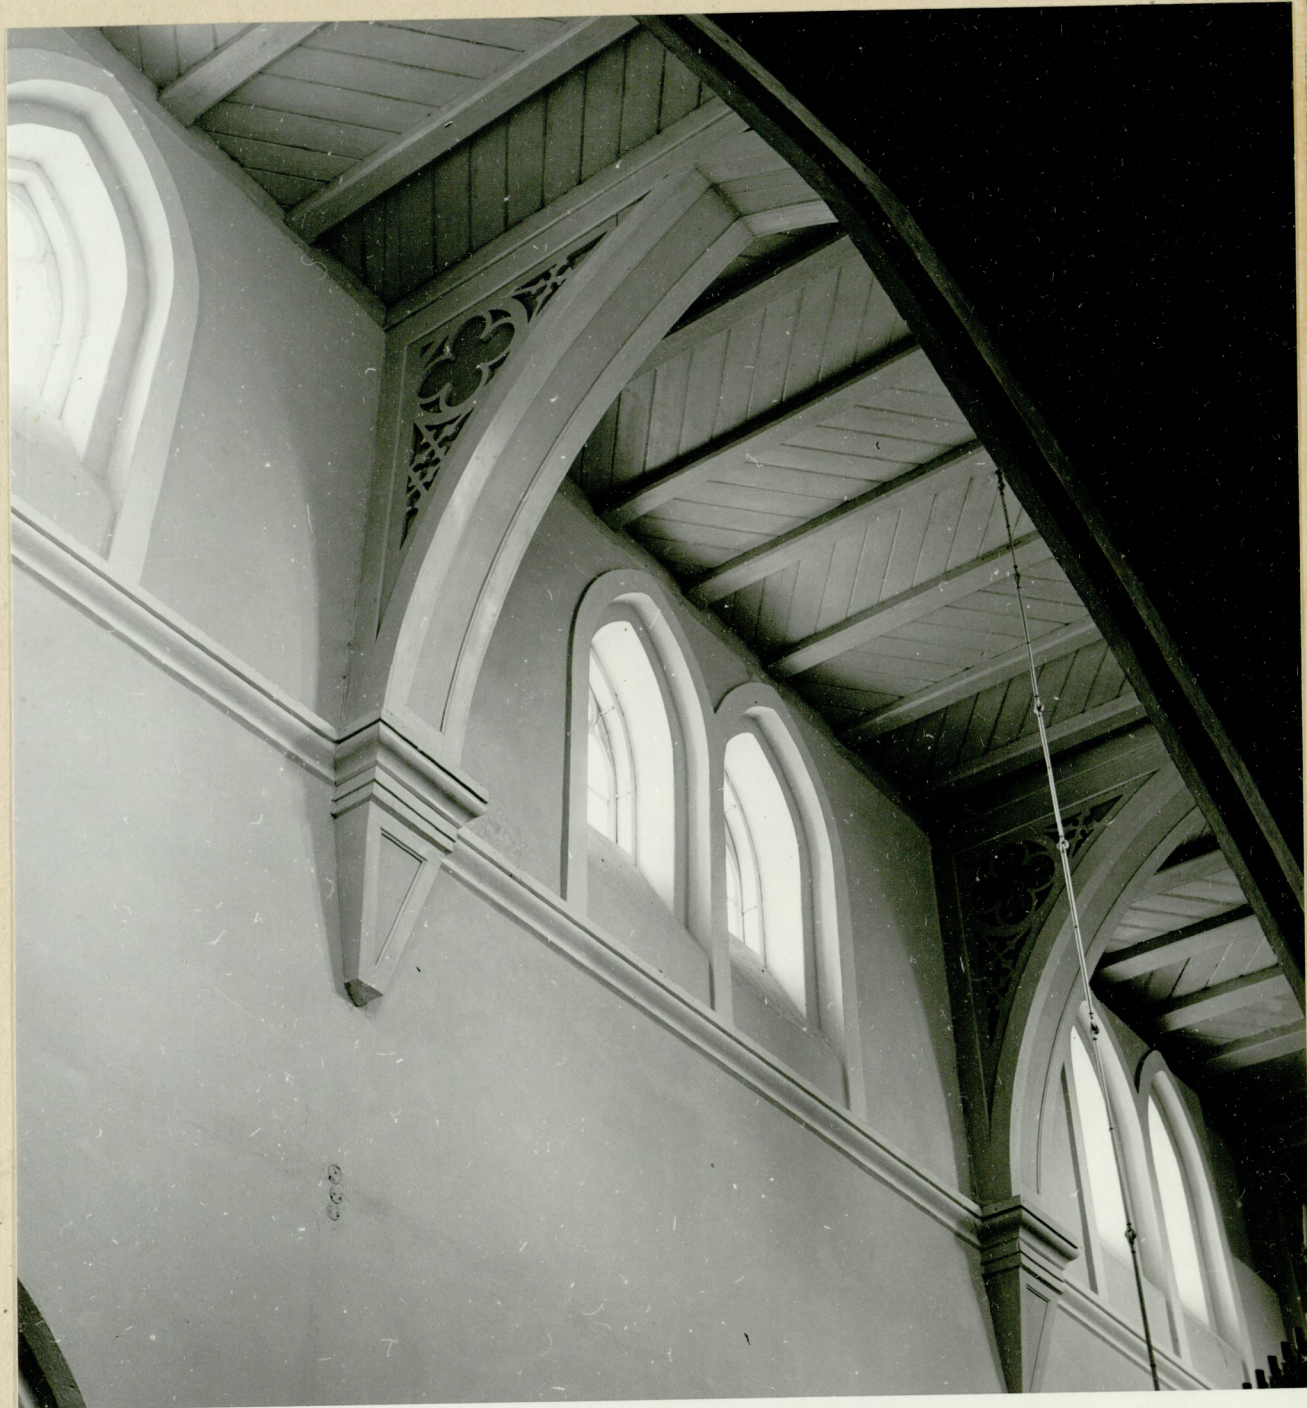
4. Vaade kesklöövi kõrgseinale põhja-läänes. N-15308/1

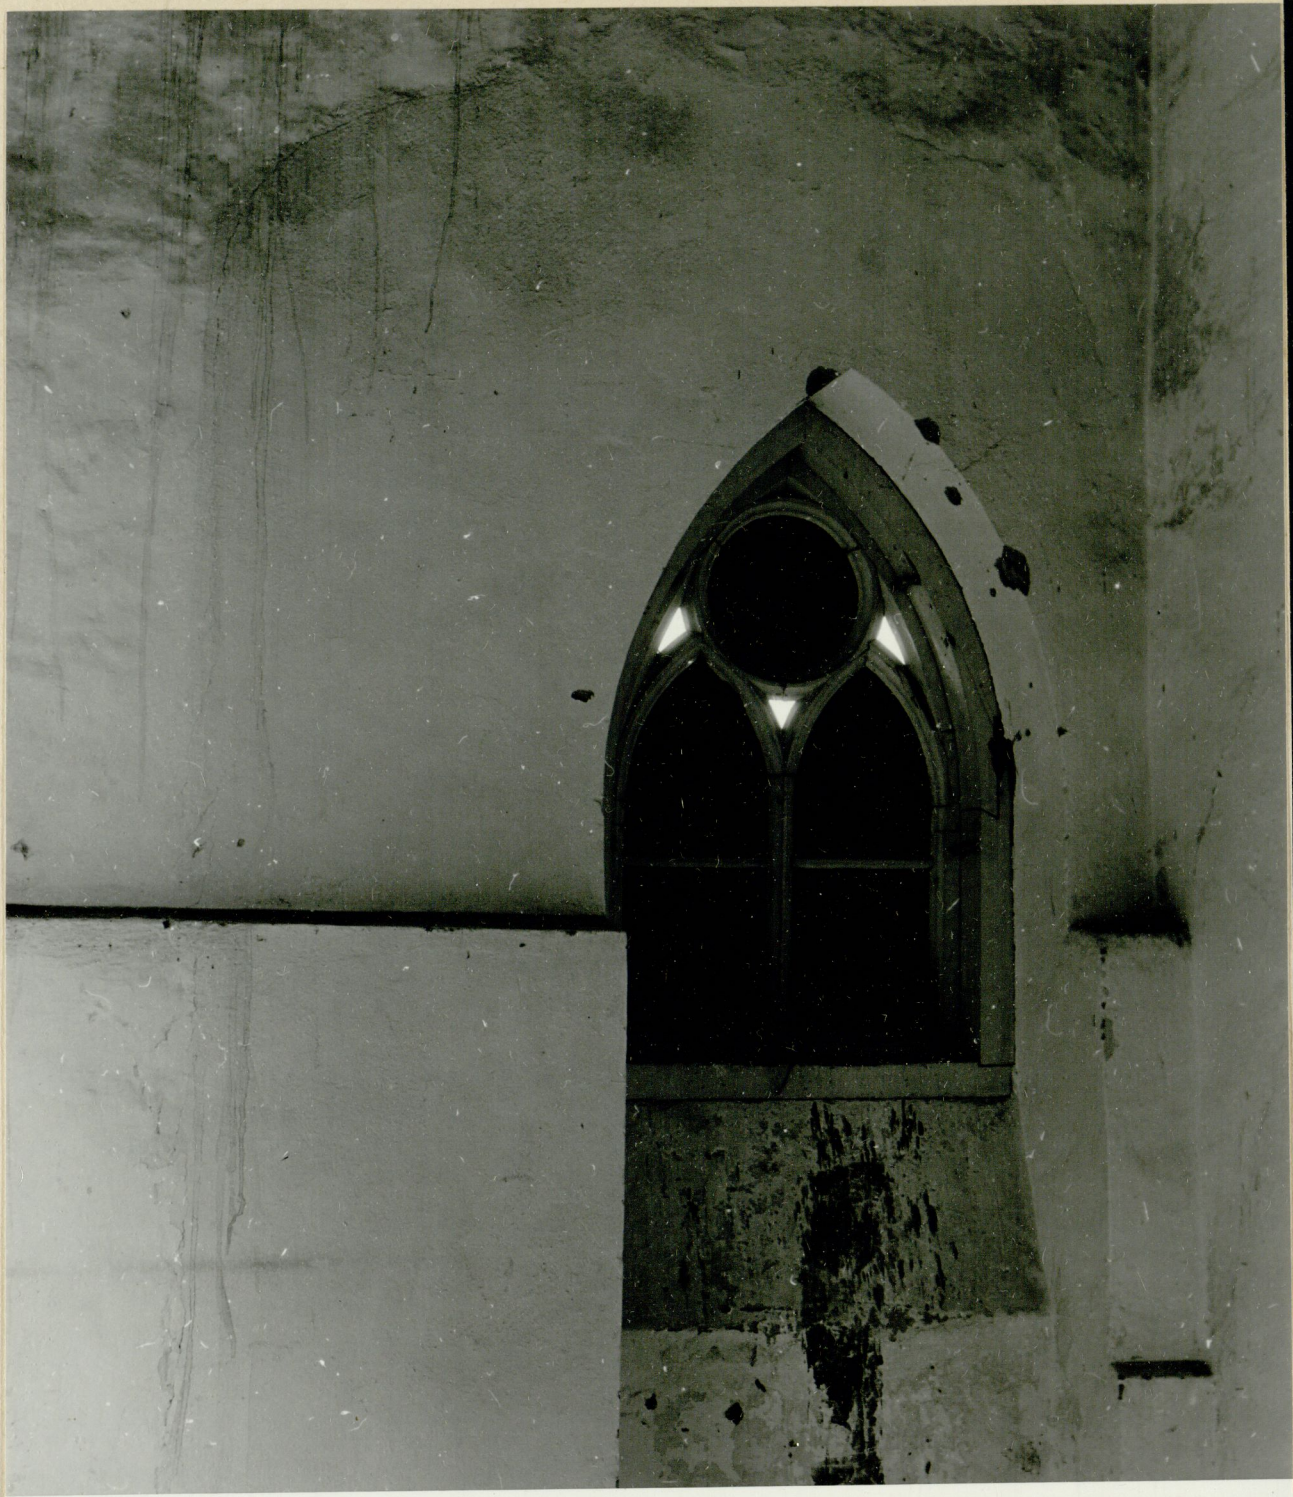
5. Tornialuse ruumi põhjaseina sisekülg kinnimüüritud
paarisaknaga. N-15310/1-2

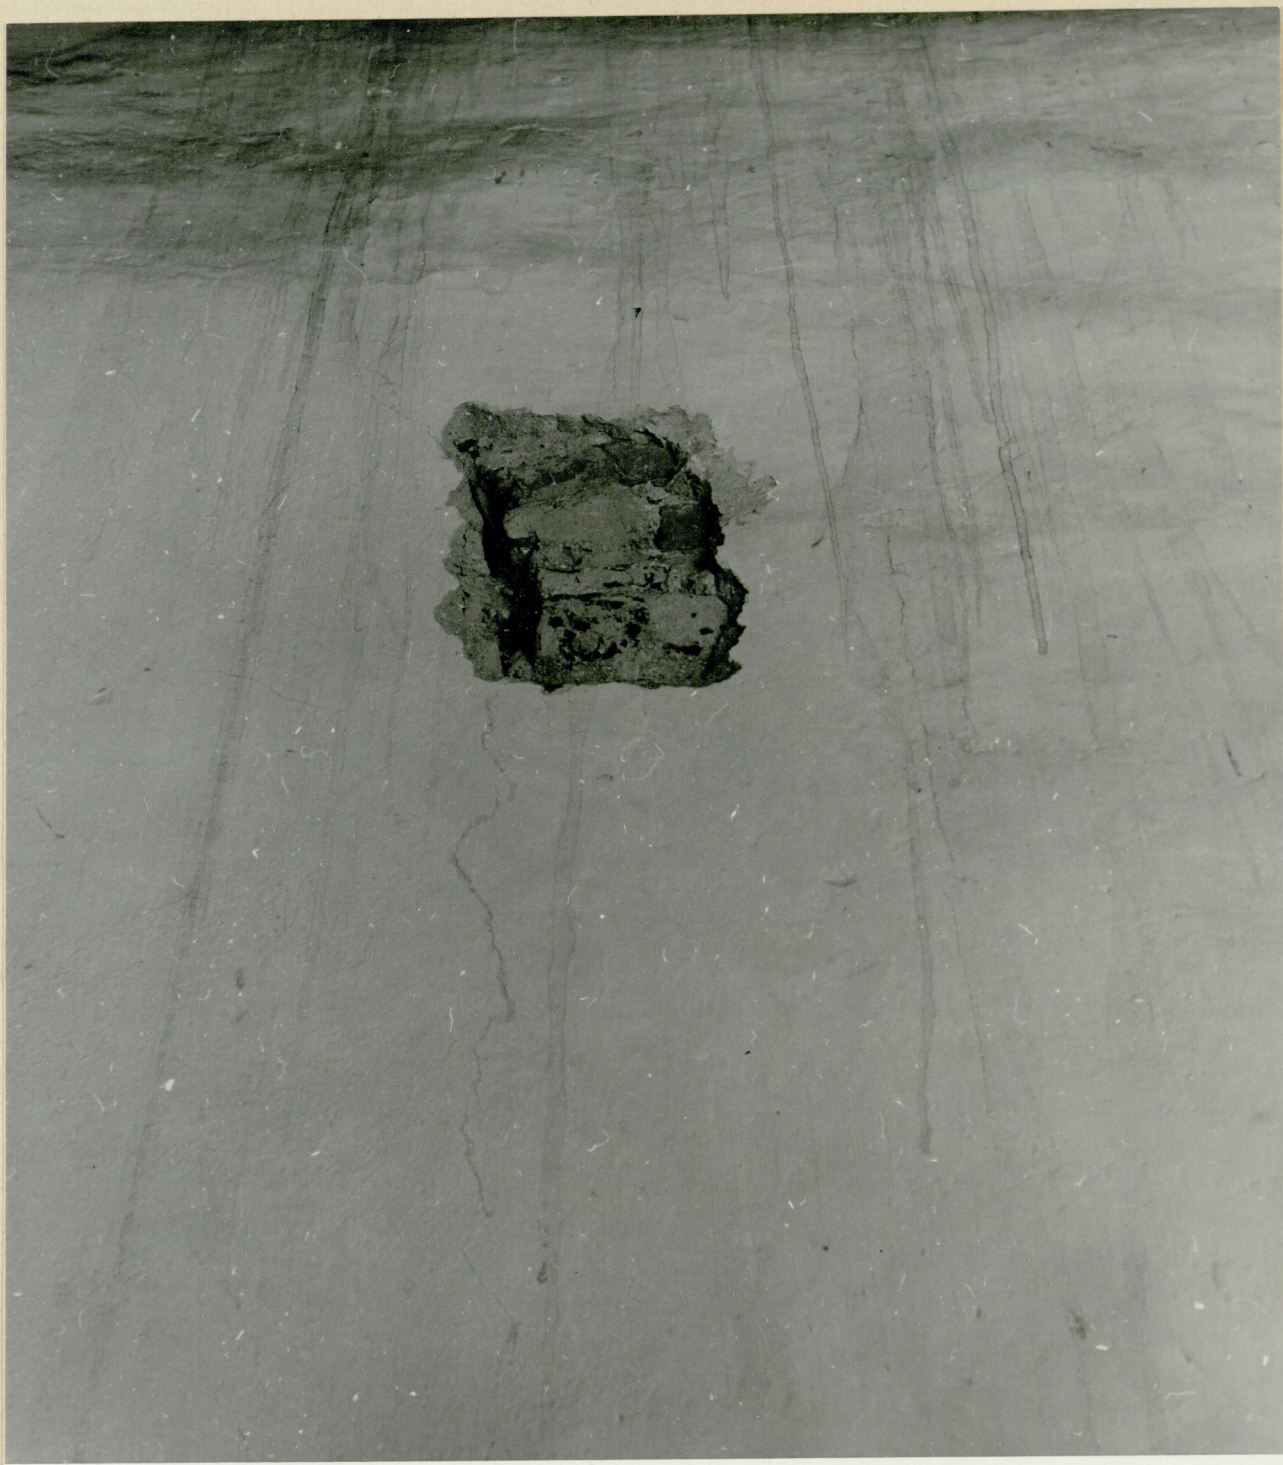
6. Tornieluse ruumi lõunasein kinnimüüritud paarisekne
kohal. N-153/0/3

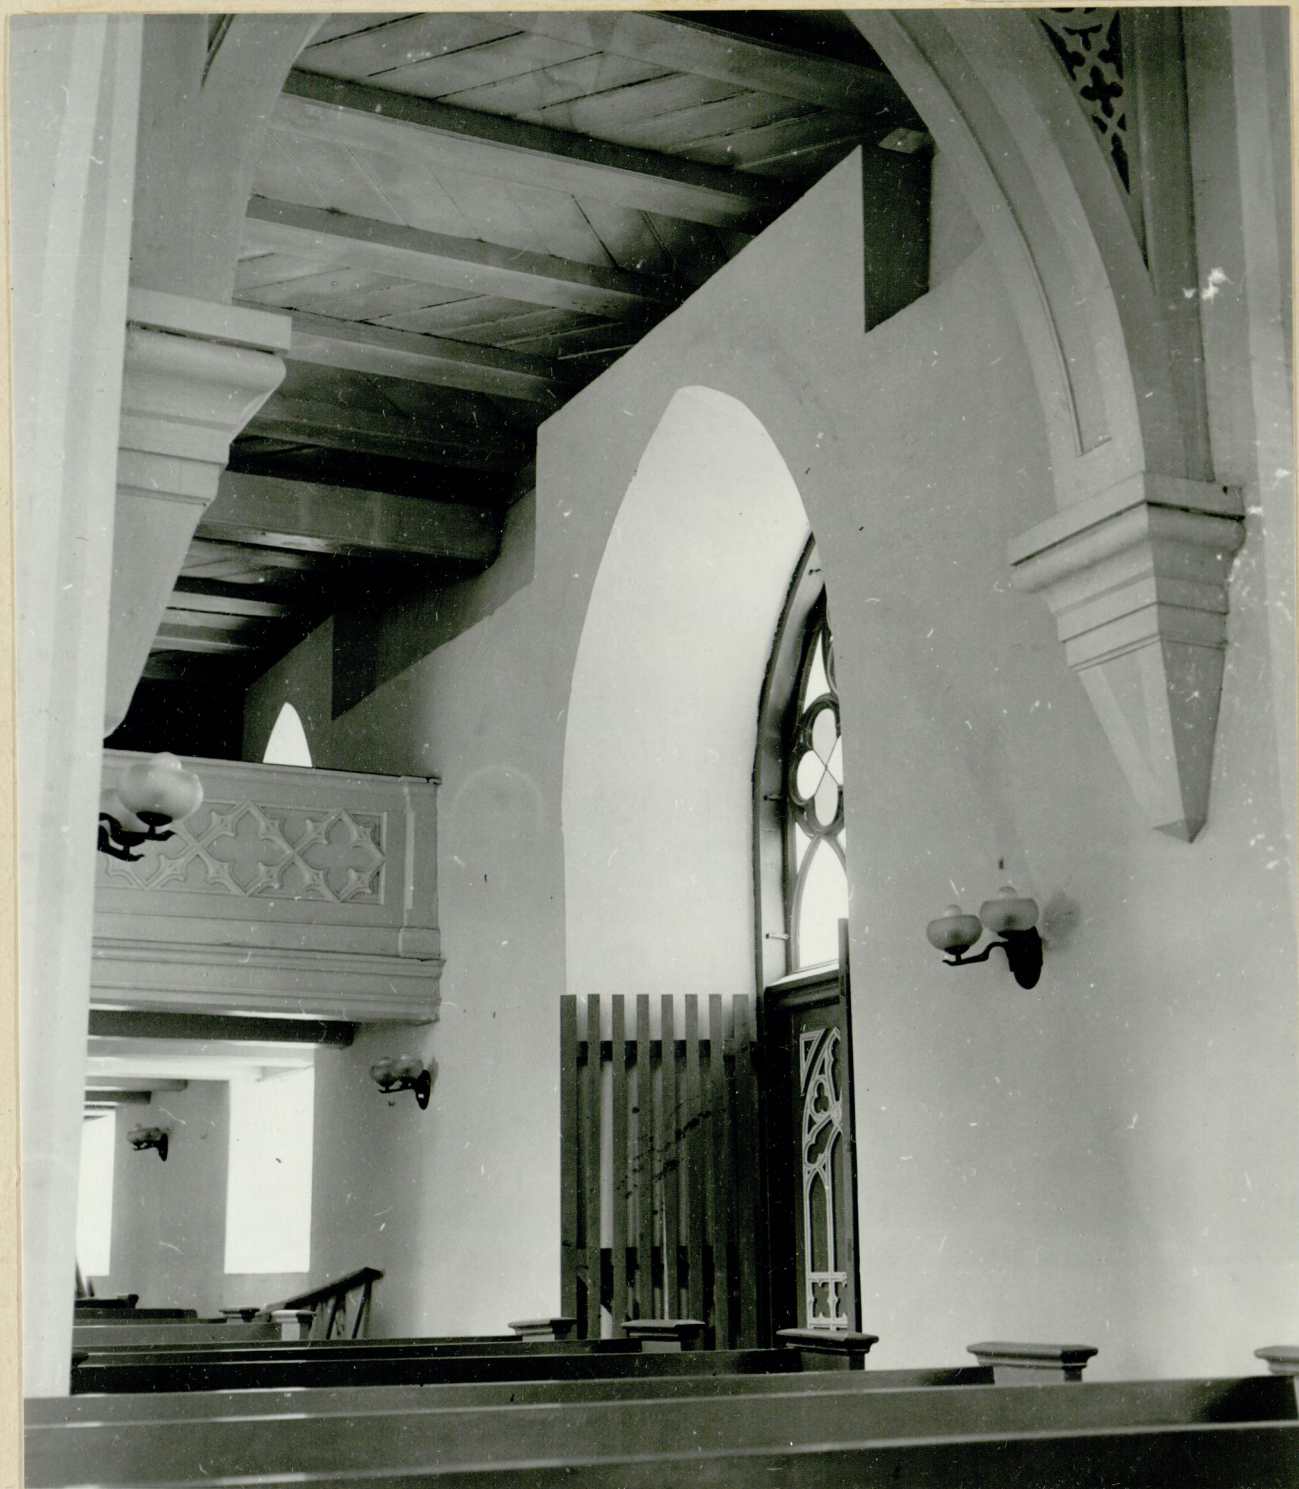
7. Vaade põhjalöövile. Vaade põhja-läände. N-15309/3
