Objekt: Rakvere rajoon, Udriku mõis

UDRIKU MÕISA ENDISE VIINAKÖÖGI  
ESKIIISPROJEKT

Tallinn, 1978.

### 8. Tehnilise seisukorra kirjeldus

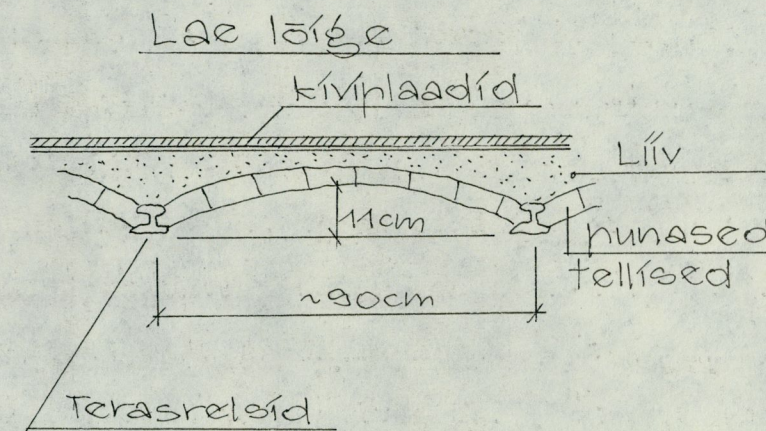
Sondaaž nr.1

Sondaaži eesmärk: Vahelae ehituse ja tehnilise seisukorra määramine.

Vahelae silindervõlv on ehitatud punastest tellistest, mis toetuvad võlvi kandades terasrelssidele. Võlvi tellised on laotud lubimördil. Alt on võlv krohvitud lubimördiga. Pealt on tellisvõlv kaetud 15...25 cm liivtäitega ja kas kivi- või laudpõrandaga.

Tellisvõlvide tehniline seisukord on rahuldav, mis lubab neid kasutada ka pärast hoone restaureerimist.

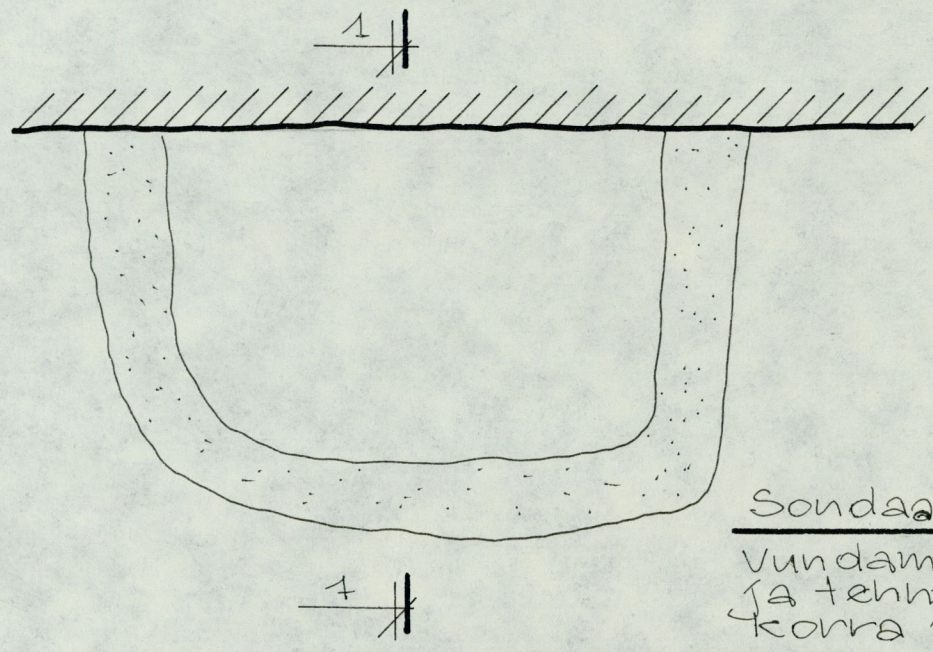
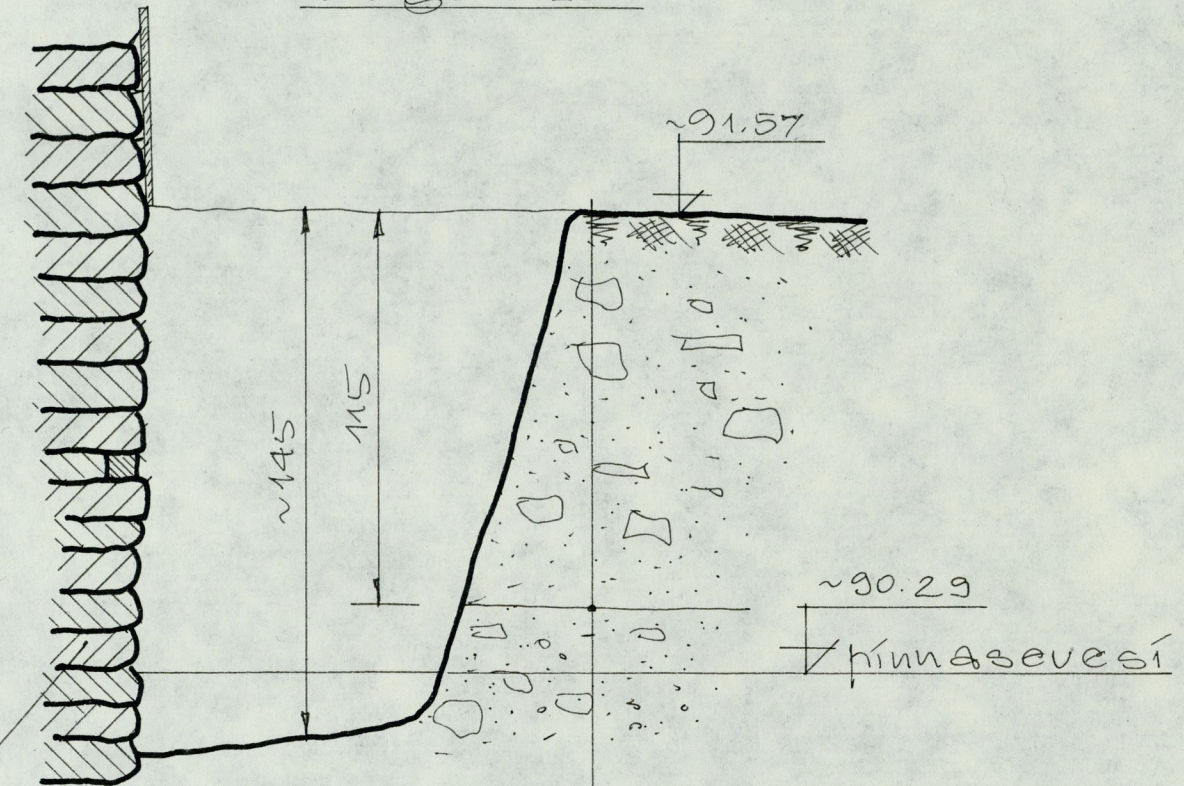
Šurf 1

Sondaaži eesmärk  
 Vundamendi ehituse  
 ja tehnilise seisukorra määramine.

Paekivist vundament  
 lubimördil. Taldriku süg  
 maapinnast on suurem kui  
 150 cm. Vundamendi tehn.  
 seisukord on rahuldav

Täitepinnas muld, tellise  
 ja paekivi tükkid, munakaol-  
 Alates süg 1.15 m.  
 kruus, veerised ja lahvakad  
 savika vahetitega.  
 Alates sügavusest 1.30 m.  
 ilmne šurfi pinnasevesi,  
 mis takistas vundamendi  
 rajamisesügavuse ja alumis-  
 te pinnasekihtide kindlaks-  
 tegemist.
