Objekt: Hiiumaa Pühalepa kirik.

Täiendavate väliuurimiste aruanne  
1980 aasta töödest. Lisa kaustale A-274  
Kõide II

PÜHALEPA KIRIKUHOONES 1980. AASTA SUVEL TEHTUD  
TÄIENDAVATE VÄLIURIMISTE ARUANNE

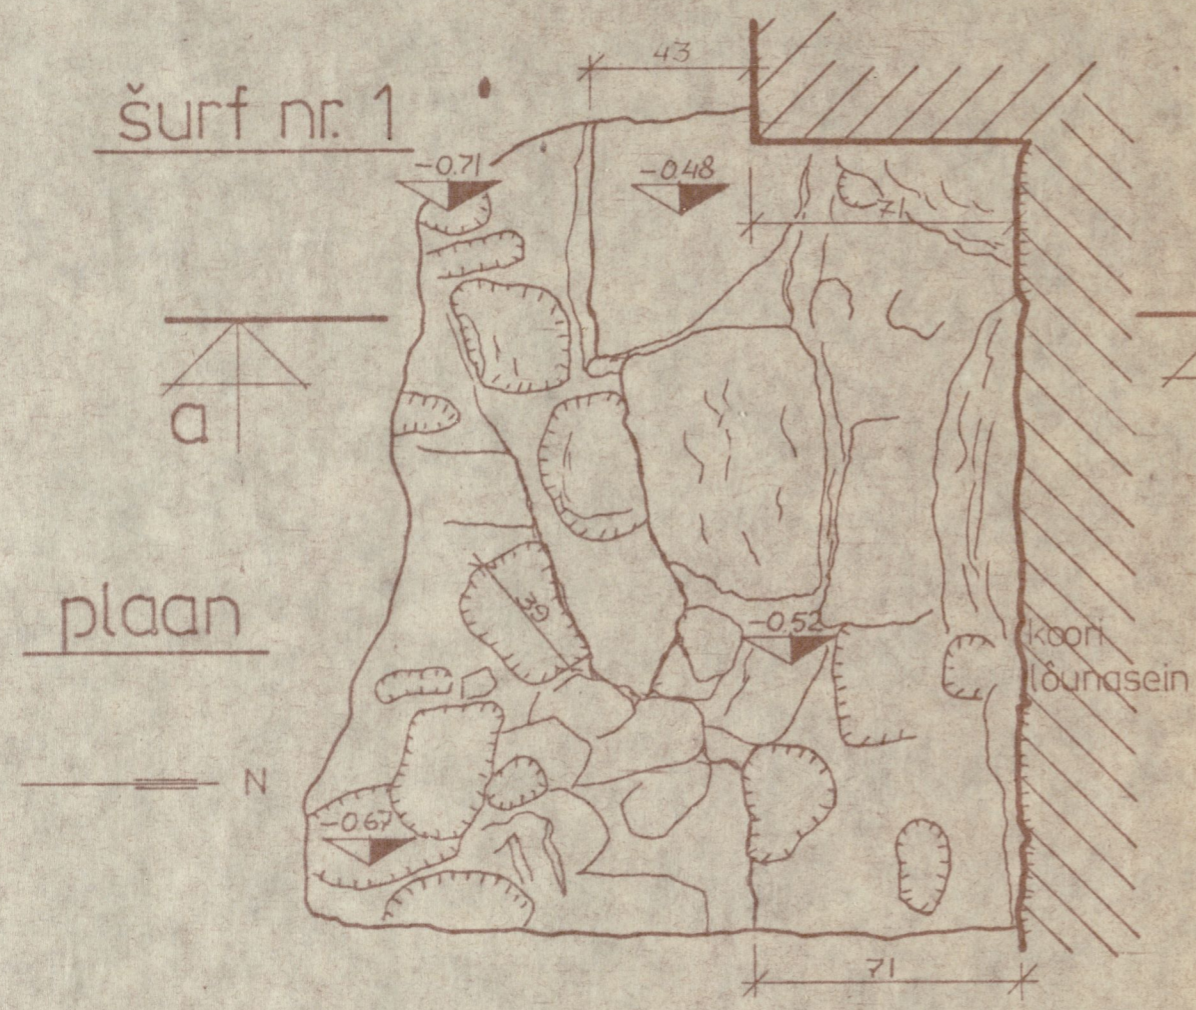
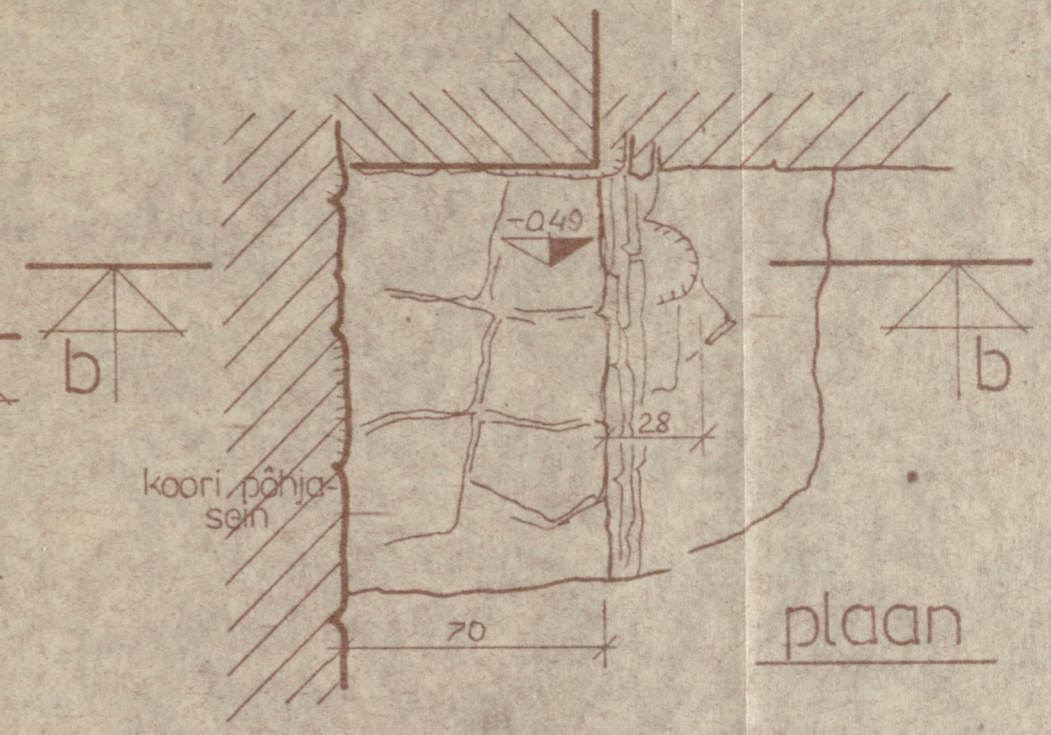
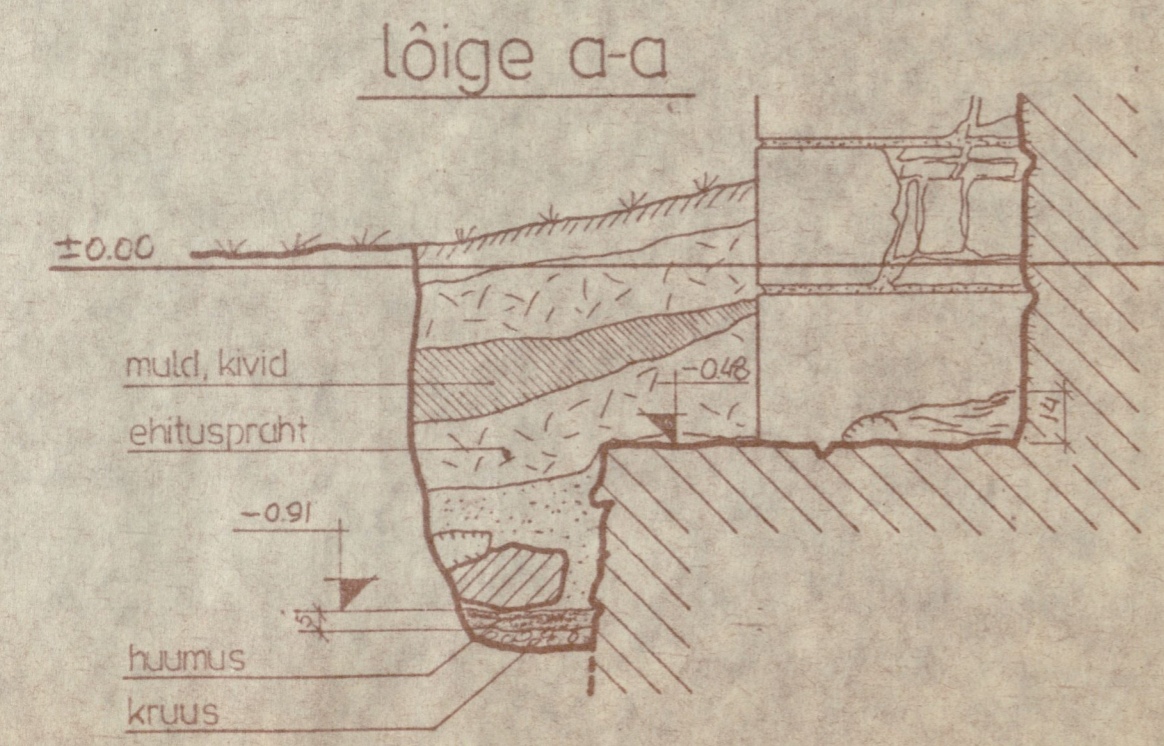
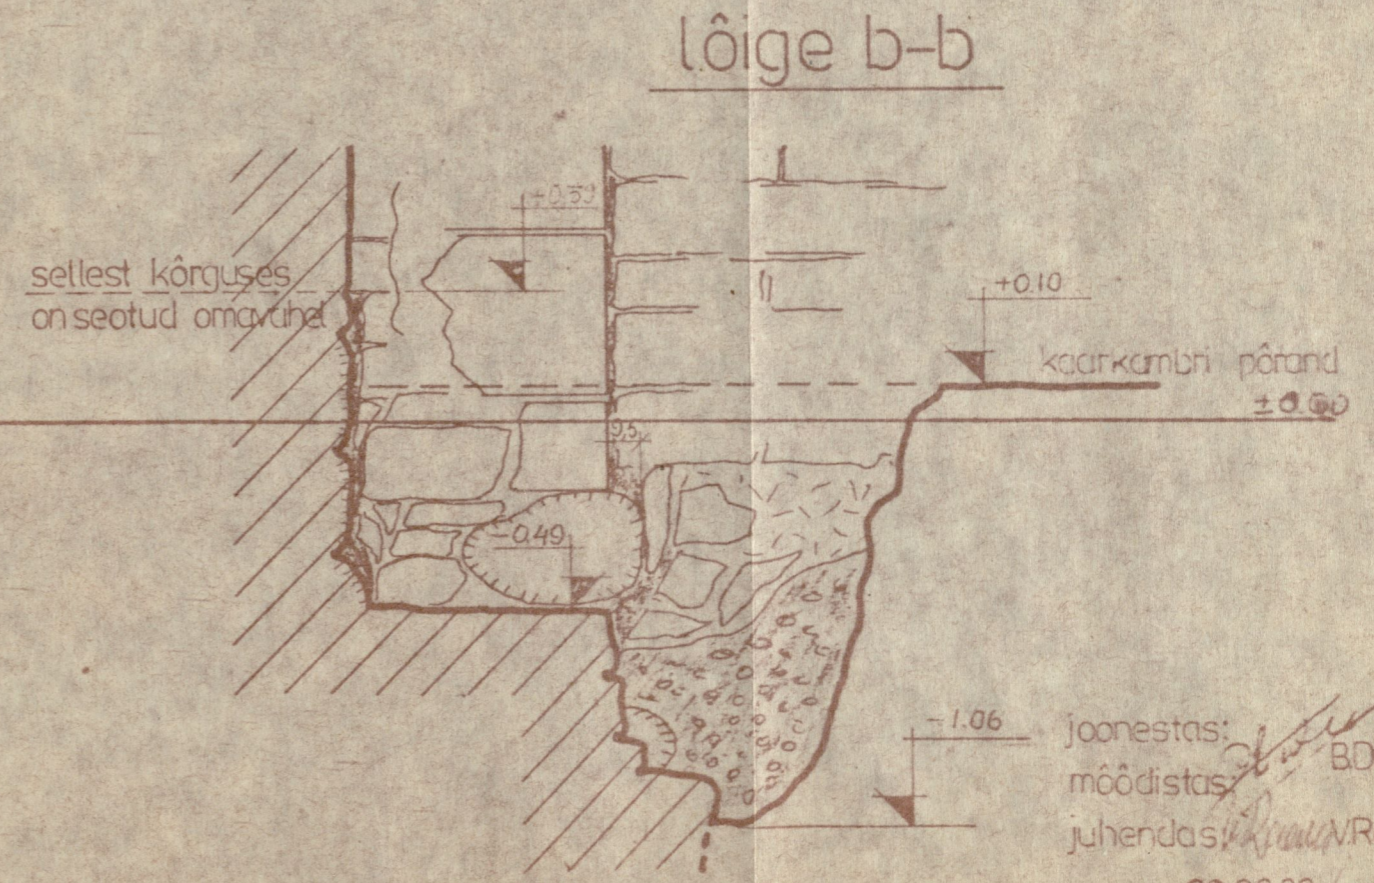
šurf nr. 2

Šurf, mis kaevati äsjakirjeldatud kaevandi peegelpildina koori ja pikihoone põhjepoolsesse välisnurka praeguses käärkambris, ei erinenud vaatlustulemuste poolest kuigi oluliselt (fotod nr. 5 - 7). Ka siin eendus koorvundament <sup>70</sup> ca 60 cm ja suundus koos seinamüüriga pikihoone idaseina müüritisse, olles sellest järelikult vanem. Pikihoone põhjaseina vundament oli osaliselt rikutud. Nähtavasti ei eendunud ta ka siin kuigi palju seinamüüri välisgabariidist ja sai nähtavasti kannatada käärkambrilise ehitamise möödunud sajandi algupoolel. Ilmselt oli vundeerimissügavus sama väike kui lõunaküljel. Võimalik, et käärkambrilise rajamisega seoses hävines ka oletatav kivivall. Sarnaselt lõunapoolse välisnurgaga oli suhteliselt noorema pikihoone idaseinalõik ka siin kooriruumi külge seinaga vaid kohati seosesse sobitatud. Nurgakvaadrid olid raiutud nagu kooril ning lõpmikulgi

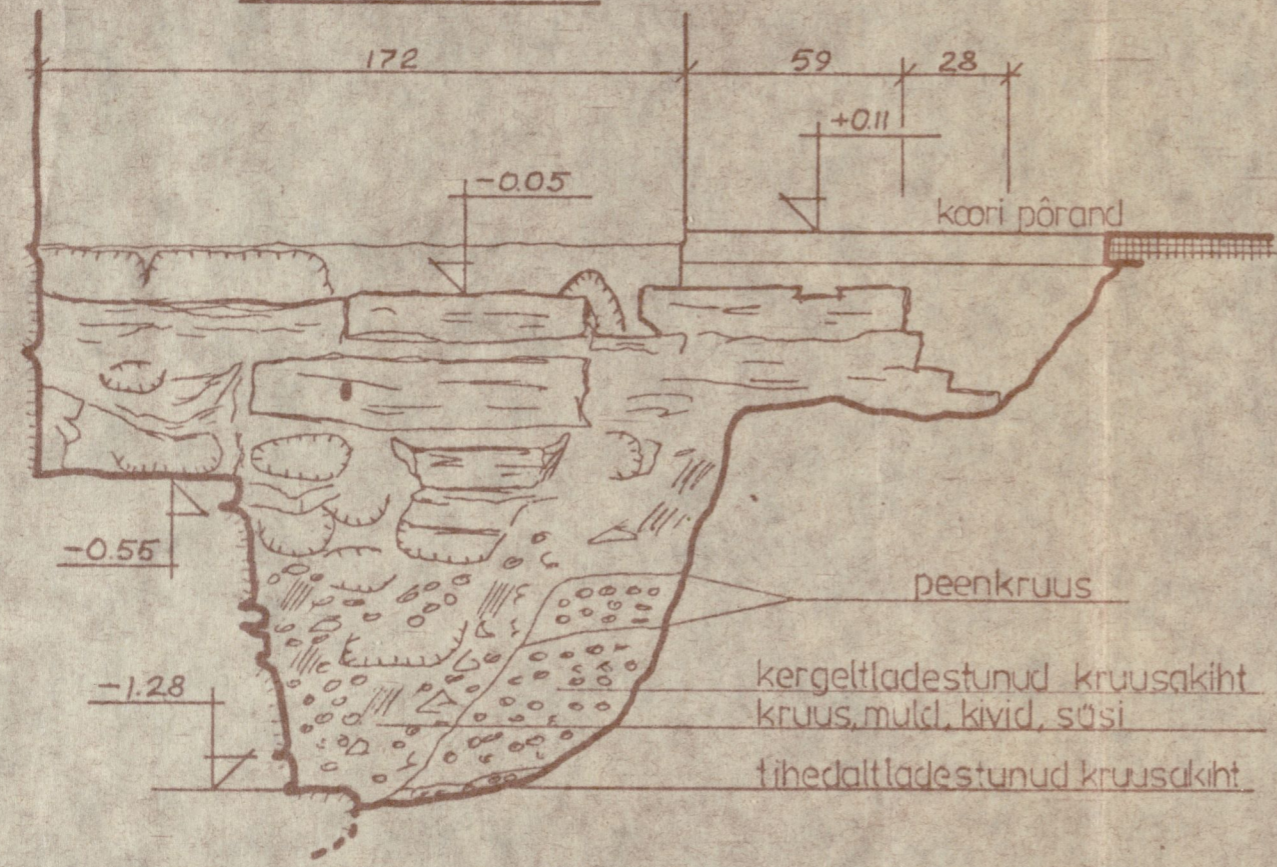
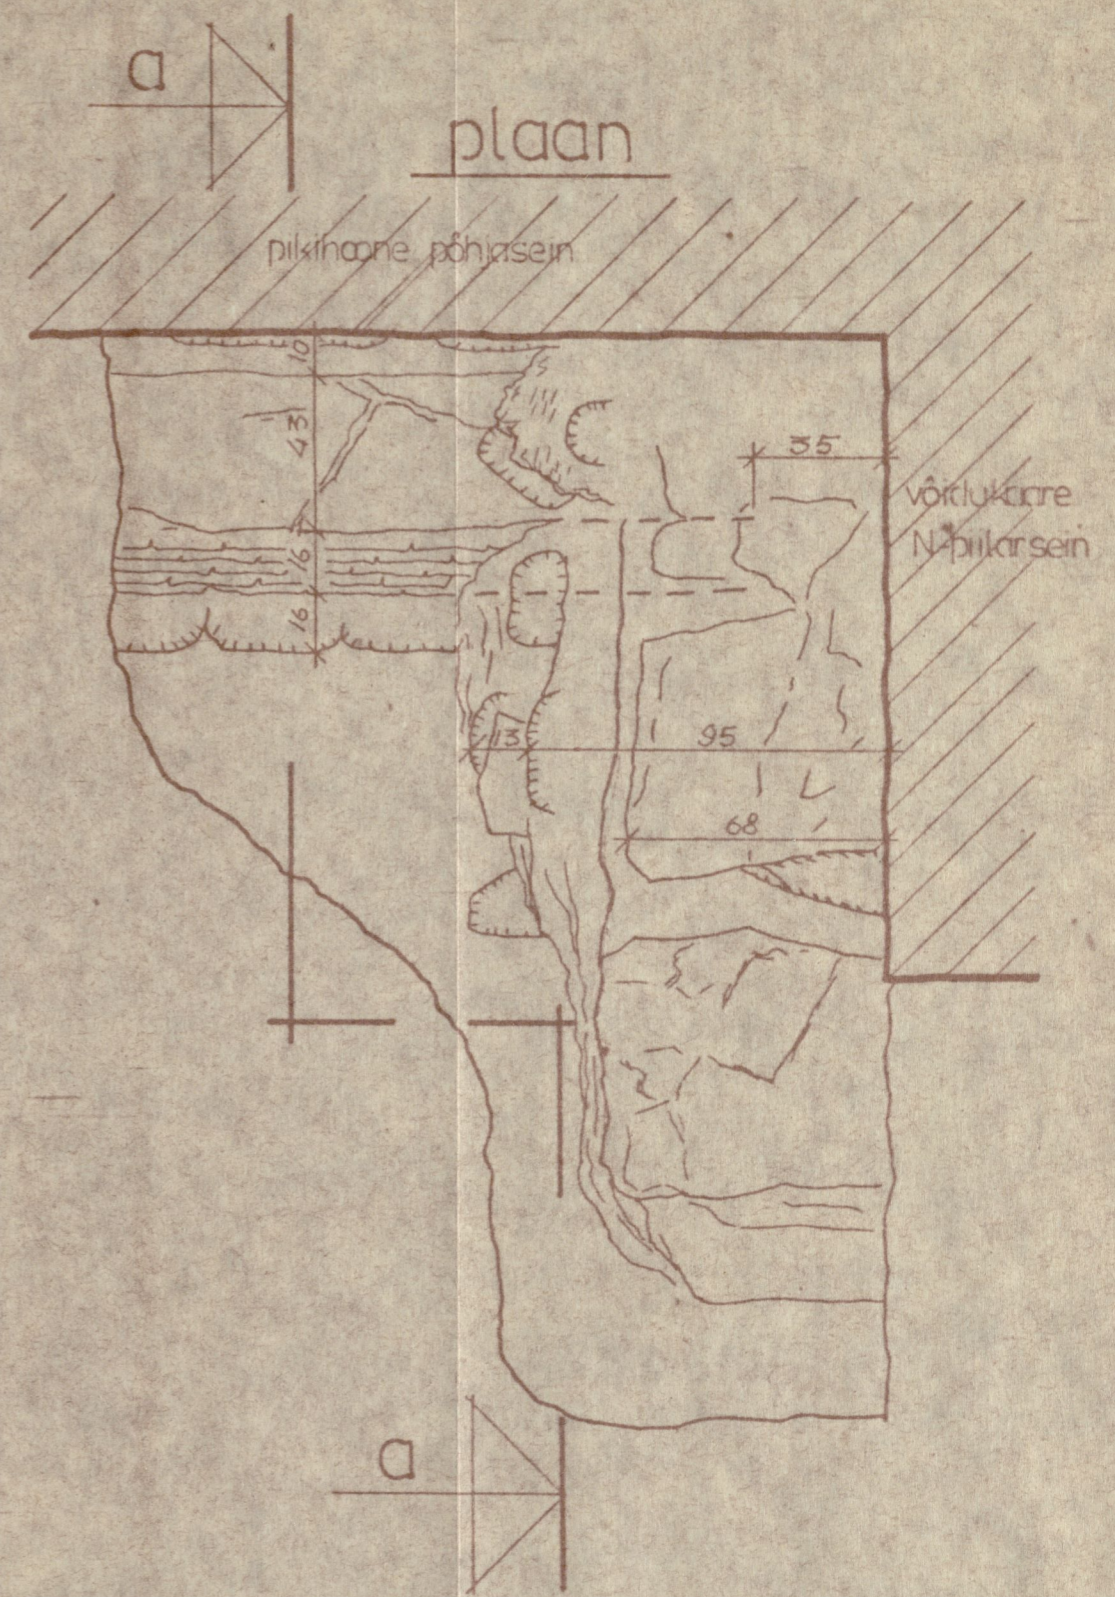
## šurf nr. 3

Võidukaare ja koori ning pikihoone omavaheliste ehituslike suhete seni selgitamatuks jäänud küsimuste uurimiseks kaevati šurf pikihoone kirdenurga siseküljele (fotod nr. 8 - 11). Šurfilt loodeti saada täiendavat informatsiooni neile andmetele, mida möödunud aastal õnnestus koguda võidukaare lõunapoolse piillarseina jalami juures. Peamine küsimus puudutas võidukaare vundamenti, mis lõunaküljel oli raskelt selgitatavatel põhjustel suuresti laiem ning pikem kui sealne piillarsein. Nüüdses kaevandis avanenud pilt ei

erinenud oluliselt sellest, mida võis näha möödunud aastal tehtud uurimiskaevandis. Märkatavaks erinevuseks oli aga kaevandi ulatumine mitte ainult piilarseinani, vaid ka pikihoone külgseinani ning müüride ristumist kajastava sisenurgani. Vaatlustulemused olid järgmised:

1. Täiesti analoogiliselt lõunaküljel kaevatud uurimiskaevandi vaatlustulemustele ulatus võidukaare piilarseina vundamendiaste ka põhjaküljel silmatorkavalt kaugemale. Piilarseina lääneküljel eendus vundament ca 80 cm, kuid lõunaküljel sein otsa kohal ca 100 cm. Kahjuks ei võimaldanud kantsli tugisamba ning trepi tõttu avada vundamendi idapoolset külge (mäletatavasti jäi idakülge kahjatsetaval viisil istelooži tõttu ka võidukaare lõunapoolse piilarseina juures avamata), mis jättis koori külgseinte seose küsimuse võidukaare vundamentidega ikkagi edasi oletuste ebamäärase katte varju.

2. Võidukaare piilarseina vundament ei ole seotud pikihoone põhjaseina vundamendiga. Neid eraldas puhas ning kaugemale koori poole ulatuv vuuk, milles oli täiesti ühemõtteliselt veenduda, kuidas piilarseina müüritis ulatus sekundaarselt laotuna oma kiviotsadega vastu pikihoone põhjaseina. Viimane oli vaieldamatult enne valminud. Siit aga järgneb sama nurga välisüurfi meenutades, et koori sein kui pikihoone seinast veelgi varasem ehitus ei saa võidukaare vundamendiga kuidagi olla üheaegne. Nii selgub siis üksikute erinevate ehitusetappide järjestus järgmiselt: a) kooriruumi põhjasein; b) pikihoone põhjasein; c) võidukaare vundament.

3. Tähelepanavas ulatuses oli hoone kirdenurgas pikihoone ja võidukaare vundamendiastmele laotud rikka-liku sidemördiga tugev padjenditaoline paest müüritis. See eendus mõnevõrra mõlemas alusmüüri sokliastmest ja tõusis neist ka ca 15 kuni 30 cm kõrgemale. Meenutame, et pikihoone põhjaseina sisesokkel on ehitatud tunduvalt madalamal tasandil kui võidukaare oma, mis ulatub peaaegu algpõranda katteplaatide alla. See tõestab muide veelkordselt võidukaare vundamendi sekundaarsust pikihoone suhtes. Kuid juhul, kui vaadeldavasse nurka sooviti kapitaalsemat püsttuge paigutada (näiteks võlvikanna toetamiseks), vajab erinevus likvideerimist ristumiskoha horisontaalse ühtlustamise teel ning ühtlustatud müüritis ka mõningat avardamist ning kerget kõrgendamist. Tegelikult oligi selliselt toimitud ning nurka koondunud eendastet märgatavalt tugevdatud (vt. foto nr. .... ja mõõtmisjoonis lehel nr. ....).

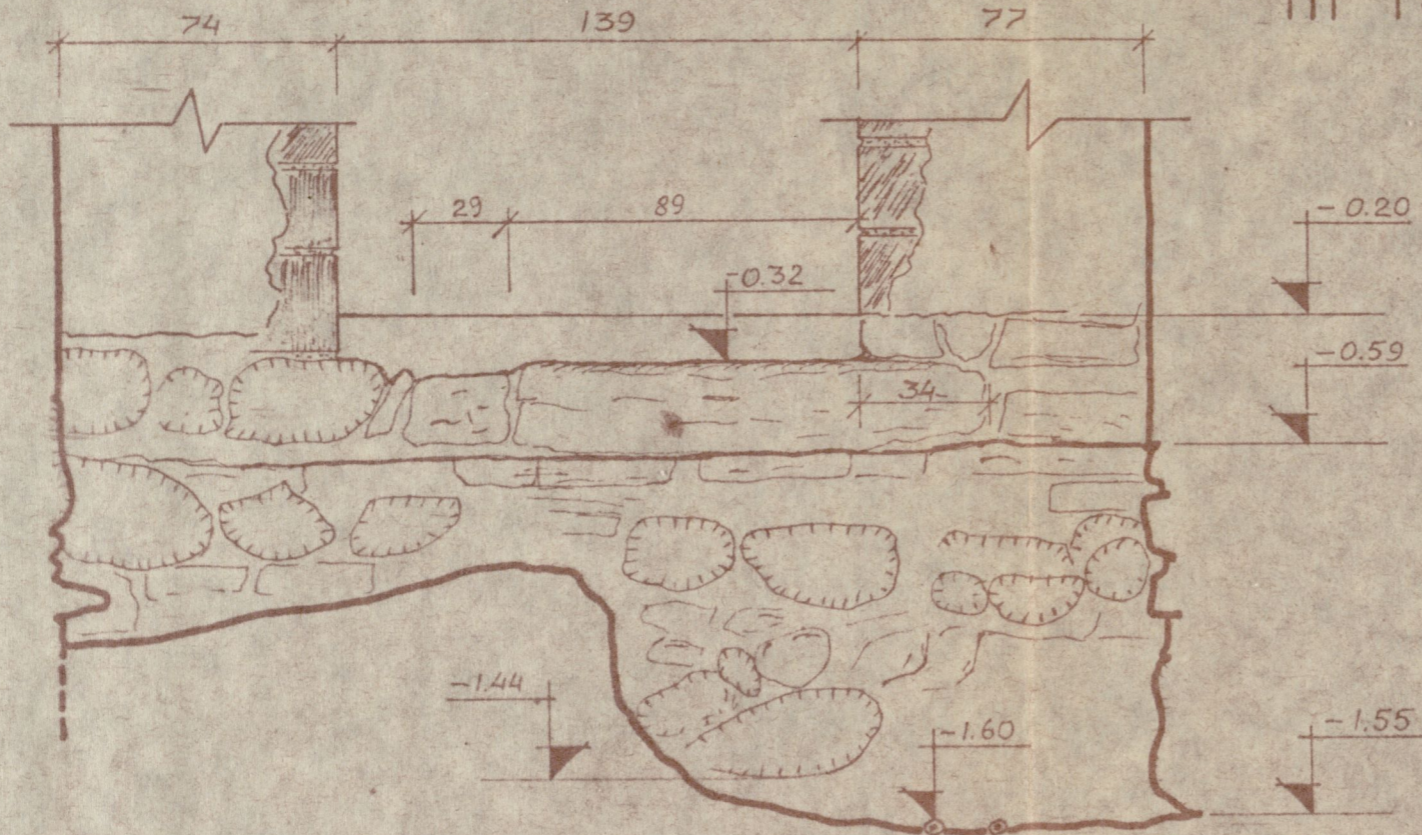
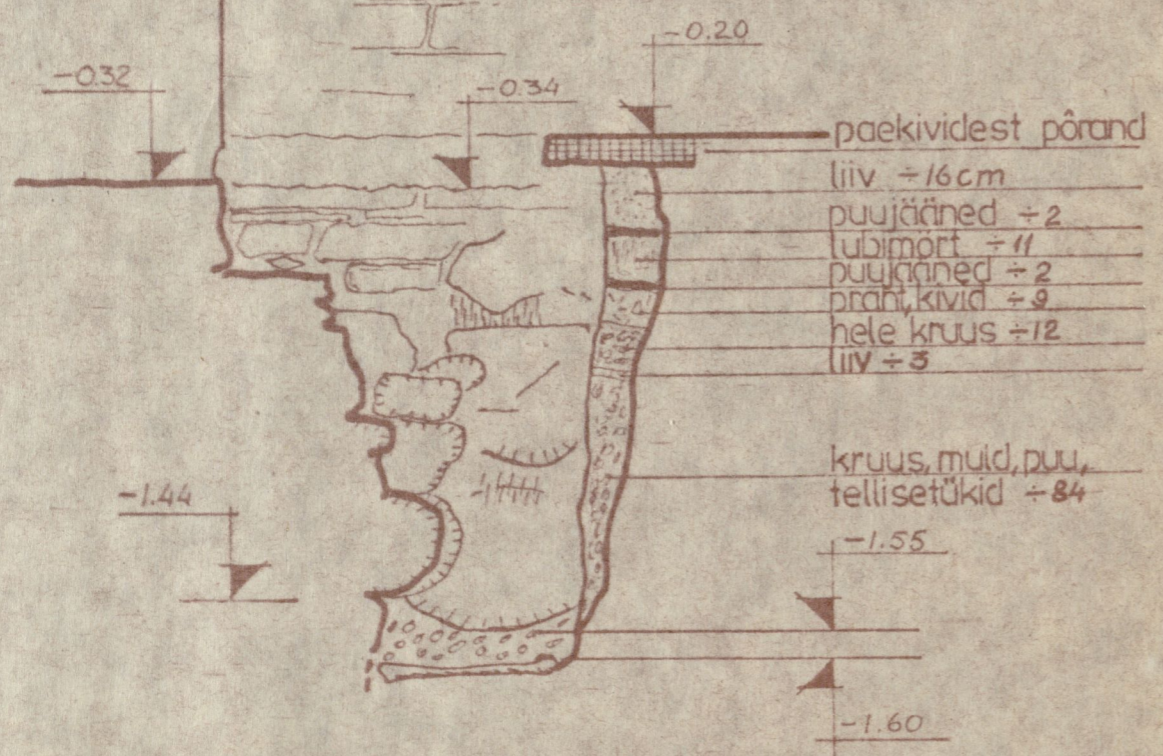
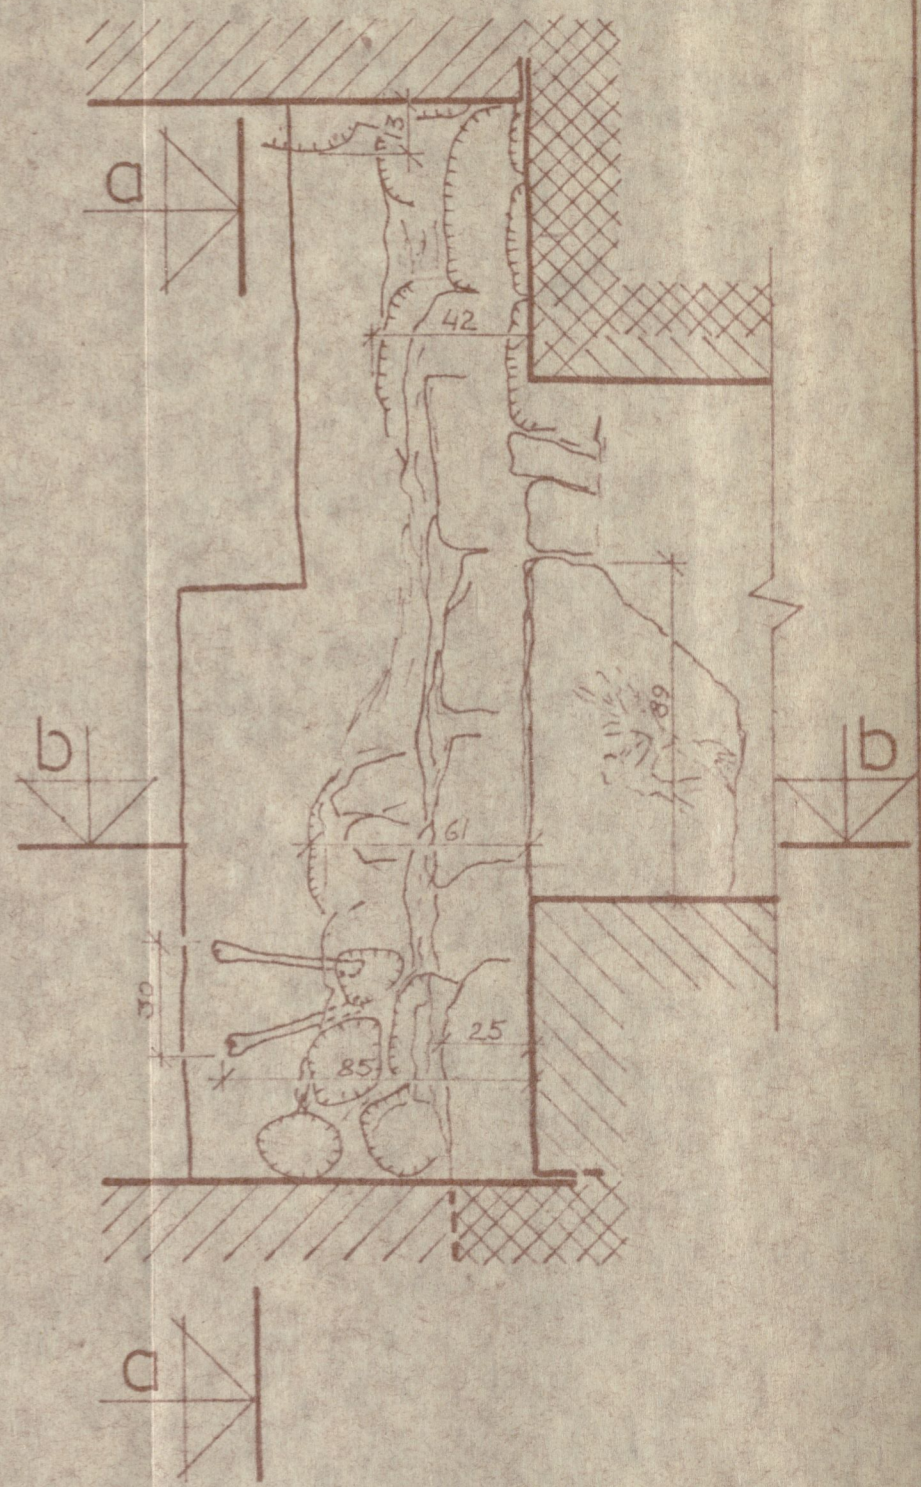
šurf nr. 4

davat informatsiooni, mida loodeti leida algse lääneportaali välisküljele kavandatud kaevandist (fotod nr. 30 - 32).

Kaevandi mitmeti huvitavad vaatlustulemused olid alljärgnevad:

1. Praeguse uksekäigu müürimisel on algset portaalitelge põhja poole nihutamiseks muudetud. Ukseesise põranda kattedplaadid, millest üks on endine, kuid tugevalt äratallatud hauakivi, ulatuvad uue lõunapoolse palendmüüri alla ca 30 cm. Viimane on täiesti uuesti ehitatud ning küündib vastu eeskoja vana külge, mis põranda järgi otsustades tähistab algse portaali lõunagabariiti. Ehituslik side mõlema vahel puudub. Põhjapoolisel küljel on pilt teistsugune. Algset palendseina on osaliselt eemaldatud laiendamaks portaaliava põhja suunas. Maharaiatud seinapind on uute kvaadritega taastatud. Kirjeldatud rekonstrueerimine kajastub selgesti läbi käigu siseküljel, kus algne ukseeniis ning selle laius on hästi fikseeritavad. Umberehitus on toimunud ilmest soovist anda ukseavale rõhutatult gootiline teravkaar ning samaaegselt nihutada käiguava võimalikult kiriku peateljele, kuhu idaseina aknaniisi põhjapoolse nihutamiseks oli ka pealtar asetatud.

2. Algsed trepiastmed, milliseid vundamendi iseloomu arvestades pidi olema vähemalt üks, olid kõrvaldatud. Kuid võimalik, et trepiastmena kasutati vahetult vundamendiastet. See oli suhteliselt kulunud pealispinnaga, mis moodustus eba- korrapärastest keskmise suurusega paeplaatidest (fotod nr. 31 - 32). Rohkeid põllukive arvestades võis algne maapinnanivoo olla kivilao abil kõrgendatud (meenuta kaevandit koori lõunaseina välisküljel!) Portaali esise lävepõranda algset laiust oli võimalik määrata piirides.

3. Tornialuse eeskoja mõlemad külgseinad paljandusid kuni vundamenditallani, olles sekundaarsetena laotud kiriku lääneseina vundamendi astme peale (fotod nr.       ). Külgseintel puudus ehituslik side kiriku lääneseinaga. Nad olid järelilikult kunagi hiljem pärast kiriku valmimist juurde ehitatud müüri lõigud. Kõige olulisemaks ning ehituslooliselt eriti tähelepandevaks osutus nende külgseinte analüüsimisel sidemõrdi vaieldamatu kuulumine keskaega, võib-olla isegi XIV sajandisse. Kaevandis visuaalselt uuritud mört oli iseloomult tugev, värvuselt pruunikalt tume ja struktuurilt poorne, sisaldades suhteliselt suureteralist liiva; faktuur mõneti ebahühtlaselt rohmakas. Kirjeldatud mört on võõras hilisematele sajanditele (alates XV sajandi algusest).
