Objekt: Pühalepa kirik

Pühalepa kirikus 1981. aastal  
tehtud väliuurimiste vahearuanne

## Vahearuanne

Pühalepa kirikus 1981. aasta suvehooajal  
tehtud välimurimistest.

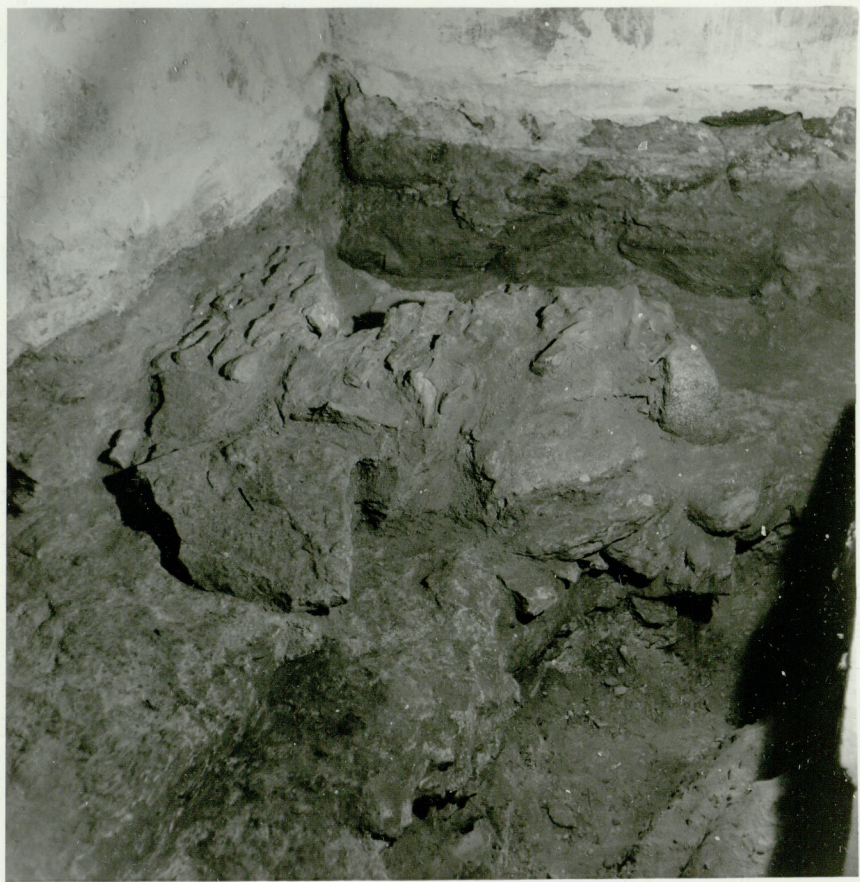
3

3. Sama šurf, mis fotol nr. 2 Vaade kagunurka loodest. Neg. nr. 22105/2.
4. Sama šurf, mis fotodel nr. 2 ja 3, kuid pärast kaaretaolise müüritisekihi eemaldamist. Taga idaseinas näha murdekoht ning selle juurest algav vuuk vundamendis. Vaade loodest. Neg. nr. 22106/1.

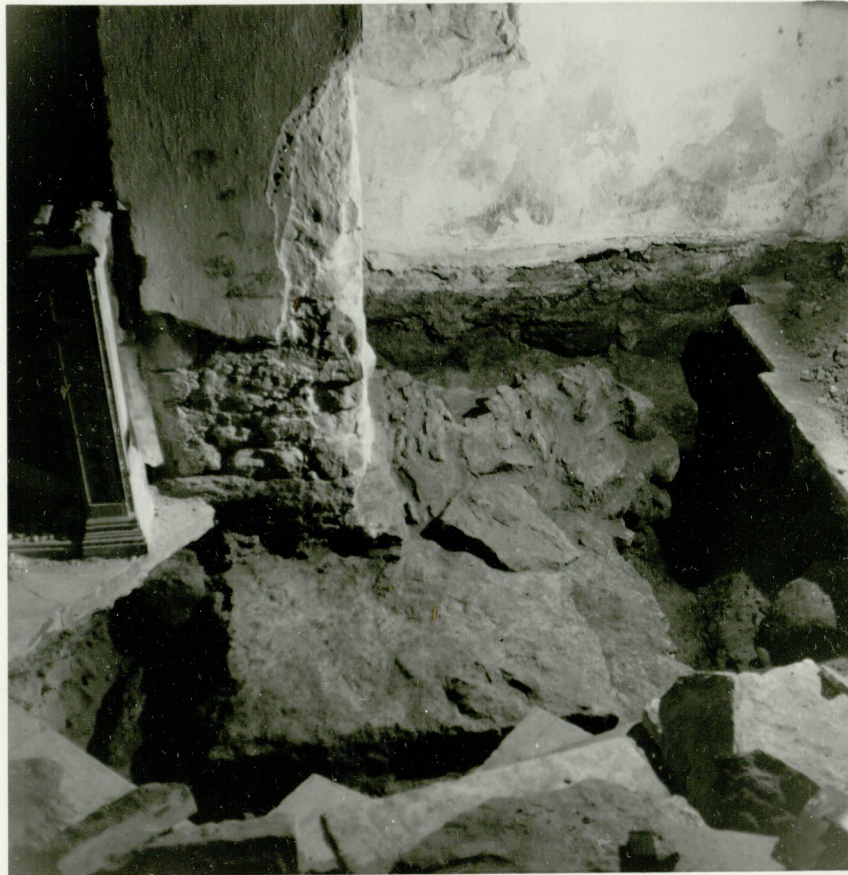
2  
16

2. Šurf pikihoone kagupoolses sisenurgas. Vaade põhjast. Keskel võidukaare lõunapoolse tugiseina palend (võidukaare lõunakülg), mille müüritis toetub vundamendi idaküljele, kuid enam kui pool vundamendist (läänepoolne osa) on jäänud kasutamata, kasutamata on ka vundamendi põhjapoolne osa, mis ulatub "tühjana" võidukaare alla. Paremal taga on pikihoone lõunaseina ääres näha tundmatu ülesandega müüritisekiht, mille keskosa on kaaretaoliselt laotud. Neg. nr. 22105/1.

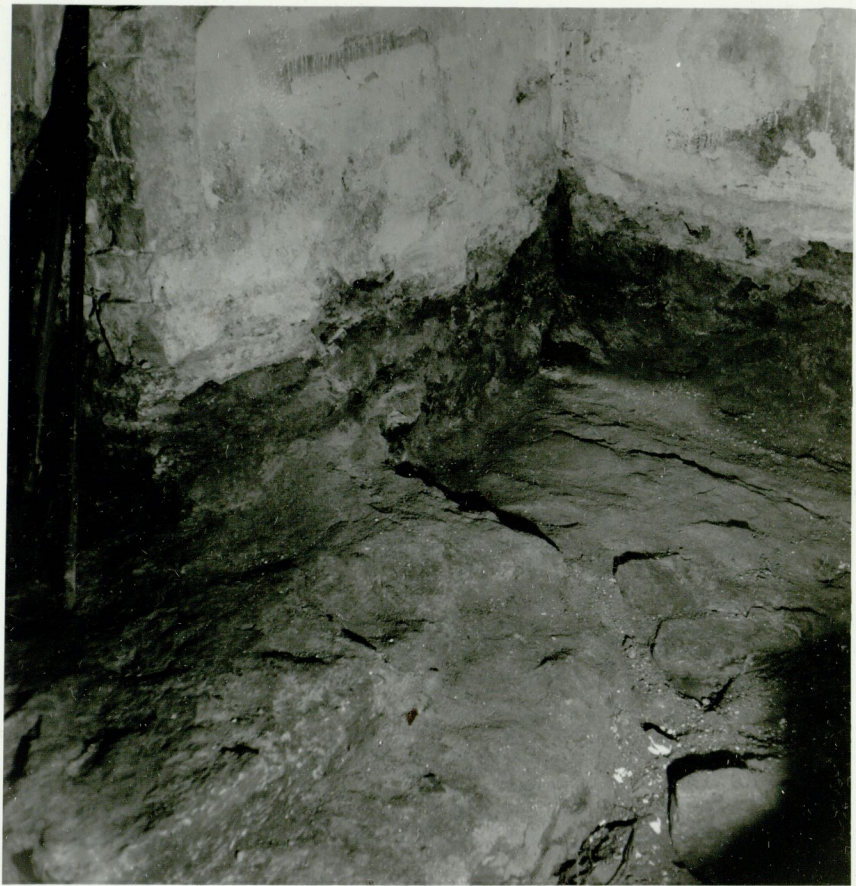
5

5. Sama seisund šurfist pikihoone kagunurgas nagu fotol nr. 4. Vaade loodest. Hästi näha ida-lääne-suunaline aste vundamendis. Neg. nr. 22106/2.
6. Sondaaž pikihoone kagunurgas. Vaade loodest. Neg. nr. 22108.

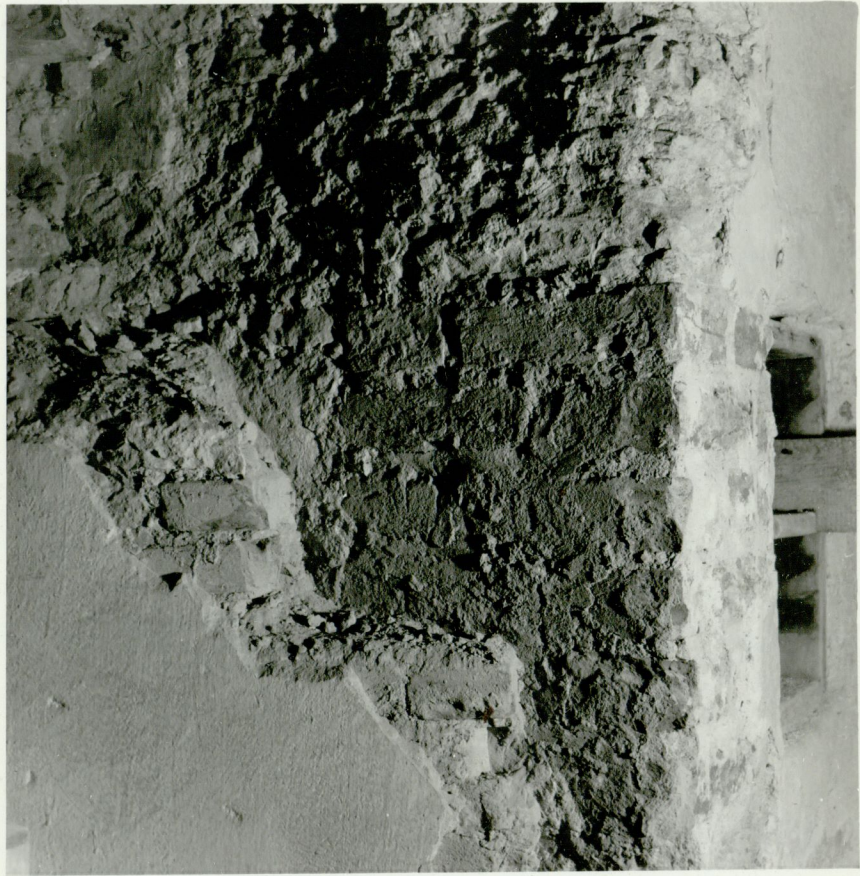
7

7. Šurf koori ja edikula kagupoolses sisenurgas. Vaade loodest. Vundamendi parempoolne (läänepoolne) aste kuulub hauakambri seinale. Edikula vundamendi algkõrgust tähistav paekivi näha foto keskel vasakul (talle toetub hilisaega kuuluva aknapalendi koondseina müüritis). Vundamendi põhjapoolne lõpetus on kujundatud kahe pika astmena, mis jätab mulje katkestatud (resp.

ärämurtud) vundamendist. Vasakpoolne vertikaalne müürikiht, mis algab enne põhimüüritise vertikaalnurka, kuulub idaakna lõunapoolsele koondpalendile. Neg. nr. 22107/1.

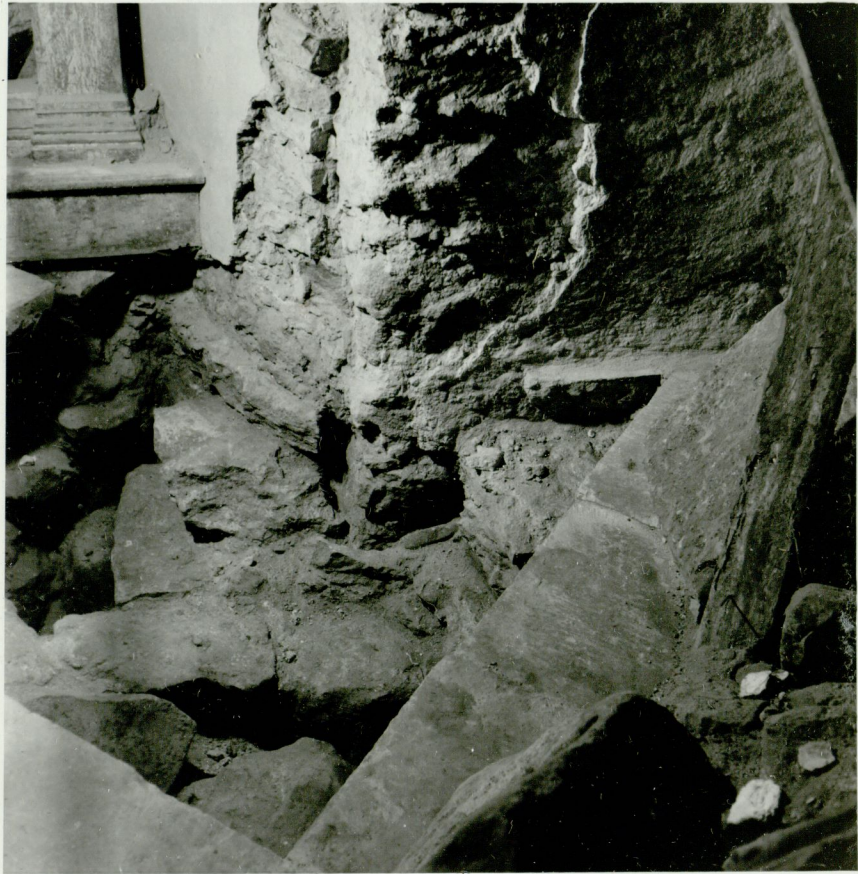
9

9. Sama sein ning nurk, millest juttu fotodel nr. 7 ja 8. Vaade lääne-loodest. Vasakul edikula lõunaseina sisekülge koos koondpalendi müüritisega. Vundamendi otsa juures (vasakul) lahtised põllukivid, mis võiksid kuuluda algsele idaseina edikula kohal. Neg. nr. 22109.

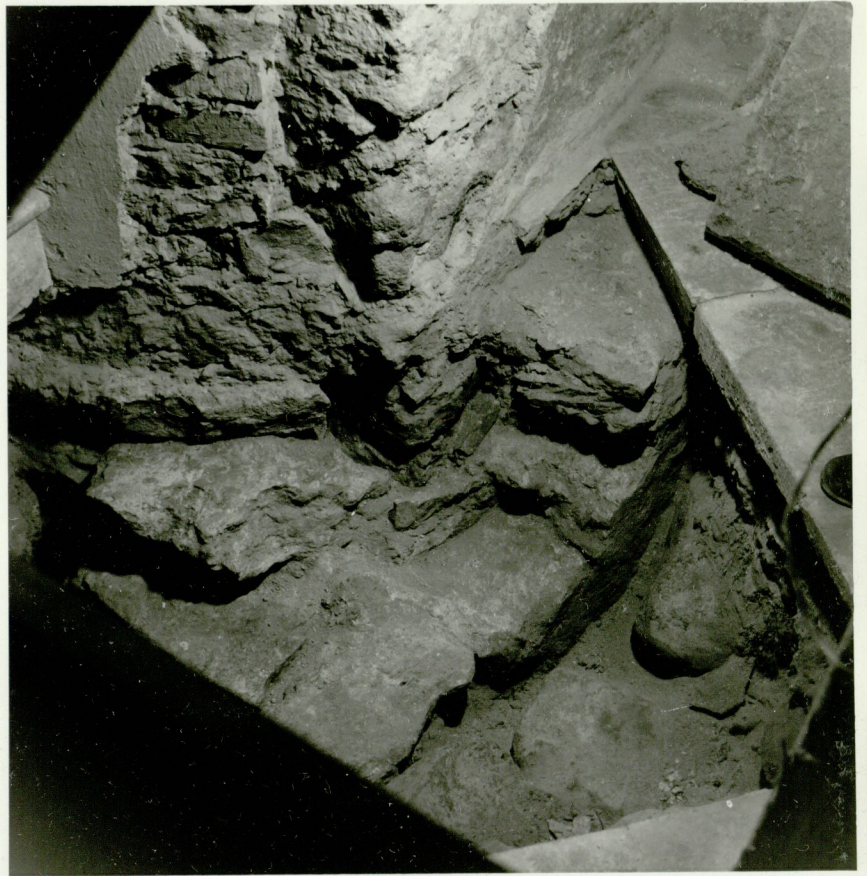
8

8. Sondaaž koori ja edikula vahelises eendnurgas (siseküljel). Vaade loodest. Paremalt puuvooderdise ja tellismüüri nišš koori idaseina lõunapoolses lõigus. Niššist vasakul edikula nurk, mille keskosa on laotud tellistest. Viimasele liibub vasakult idaakna koondpalendi müüritis. Neg. nr. 22107/2.

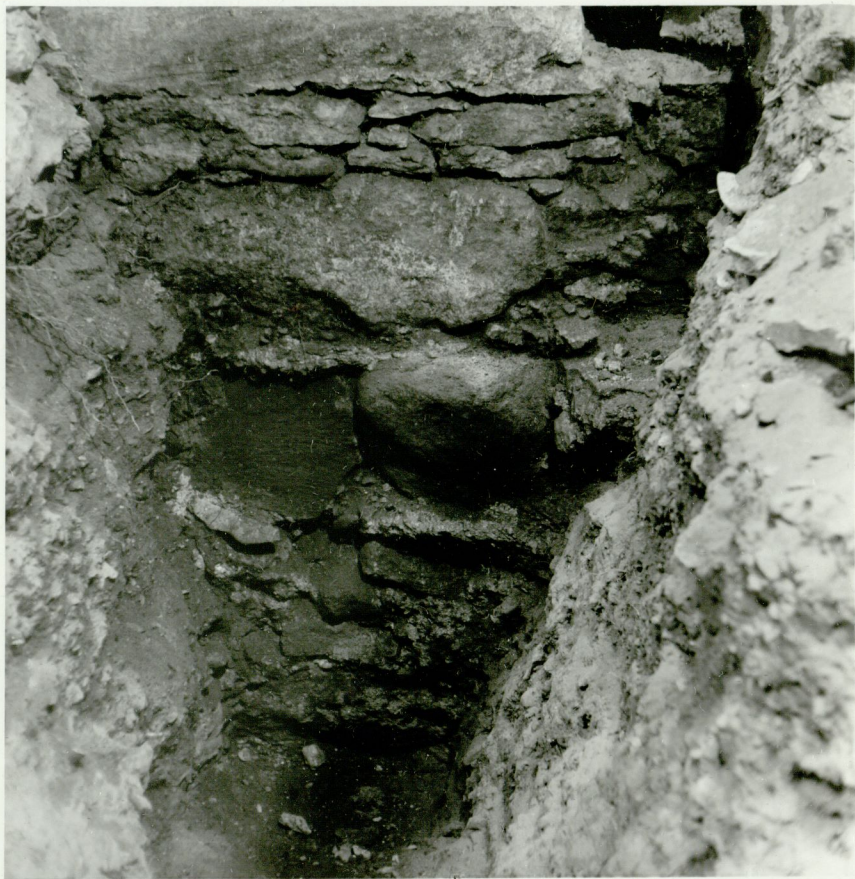
11

linud krohvkatte, mis ulatus praegusest pörandast ca 35 cm madalamale (foto nr. 13 ja 14). Samal nivool paiknes ka külgliseinte ukseava lävepaku jälg (foto nr. 11). Tol perioodil eksisteerinud ukseava vastas laiuti eeskojale. Ukse piidajälg leiti lõunapoolse külgliseina sondeerimisel (foto nr. 12 ja 13). Järgnevalt likvideeriti lai ukseava ja asendati kitsamaga - praegusega. Kitsama ukseava ja laia eeskojasuudme vahele jäävad kitsad ruumilõigud täideti uue müüritisega, mis põhiplaani on kolmnurksed ja moodustavad uksele nišitaoliselt koonduva raamistuse (analoogiliselt idaaknale koorilõpmikus). Koos viimatimainitud ümberehitamisega tõsteti ka pörand ja külglise lävetasandid nüüdsele kõrgusele. Ilmselt toimusid need tööd 19. sajandil seoses kiriku kapitaalse uuendamise pseudogootilises kujunduslaadis. Lõpuks täiendati eeskoda madala torniga, mida oli vaja kellade paigutamiseks. Lahtise eeskoja vanimal perioodil sarnanes Pühalepa läänefassaad kavatiselt mõningal määral Kaarma 15. sajandi läänefassaadiga.

11. Šurf läänepoolse eeskoja (resp. tornialuse) loodenurgas. Vaade lõunast. Ülal servas krohvkate, mille algus paikneb praegusest plaatpõrandast ca 35 cm madalamal, samal kõrgusel paljandus ka külgeina ukseava algse lävepaku asukoht (ülal paremal nurgas). Vasakul lääneseina kohal puudub müüritis, lääneseina vundamendi kohal on eeskoja laiuselt huumusesegune täitepraht. Neg. nr. 22111/2.

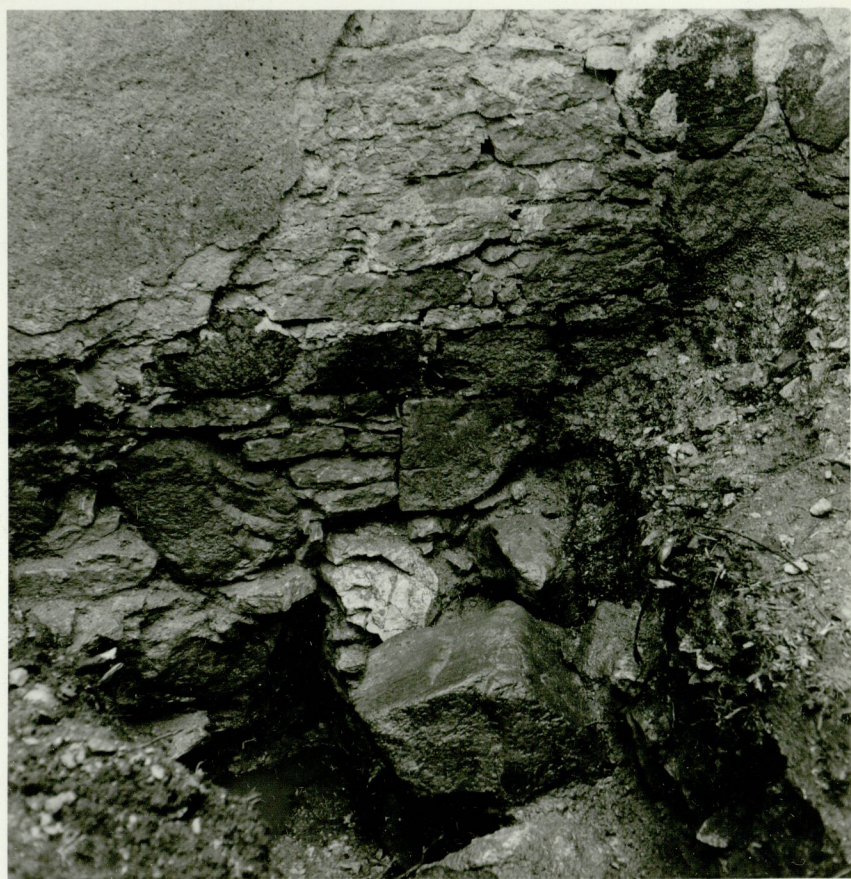
10

Torni ja pikihoone ehitusliku seose täpsemaks selgitamiseks kaevati nende liitekohal lõuna- ja põhjaseina välisküljel vastav šurf. Põhjaküljel oli pikihoone seinamüüri ca 30 cm laiune vundamendiaste, mis tornimüüri puudus. Üleminek vundamentide vahel oli tasandatud sujuvaks. Lõunaseinal polnud vundamendiaset ei pikihoonel ega tornil. Torni vundament on seal rajatud ca 20 cm kõrgemal tasandil kui pikihoone vundament (ca 120 cm praegusest krohvkatte algusest madalamal). Materjaline domineerib pikihoone vundamendis paas, kuid torni vundamendis põllukivi. Pikihoone välisnurkade puhtalt töödeldud kvaaderpaas on täielikult eemaldatud ning torni nurkade ehitamisel ära kasutatud. Lõunapoolses sūrfis satuti uuesti suurte põllukivide kihile, mida varem täheldati sūrfis koori ja põhihoone välisnurga juures. Ulatuslikumal sondeerimisel

10. Šurf kiriku lõunaseina välisküljel, kus torni ja pikihoone müürid ühinevad. Vaade lõunast. Paremalt pikihoone müüritis suure munakivi kohal, viimasest vasakul torni alusmüür. Neg. nr. 22110/1.

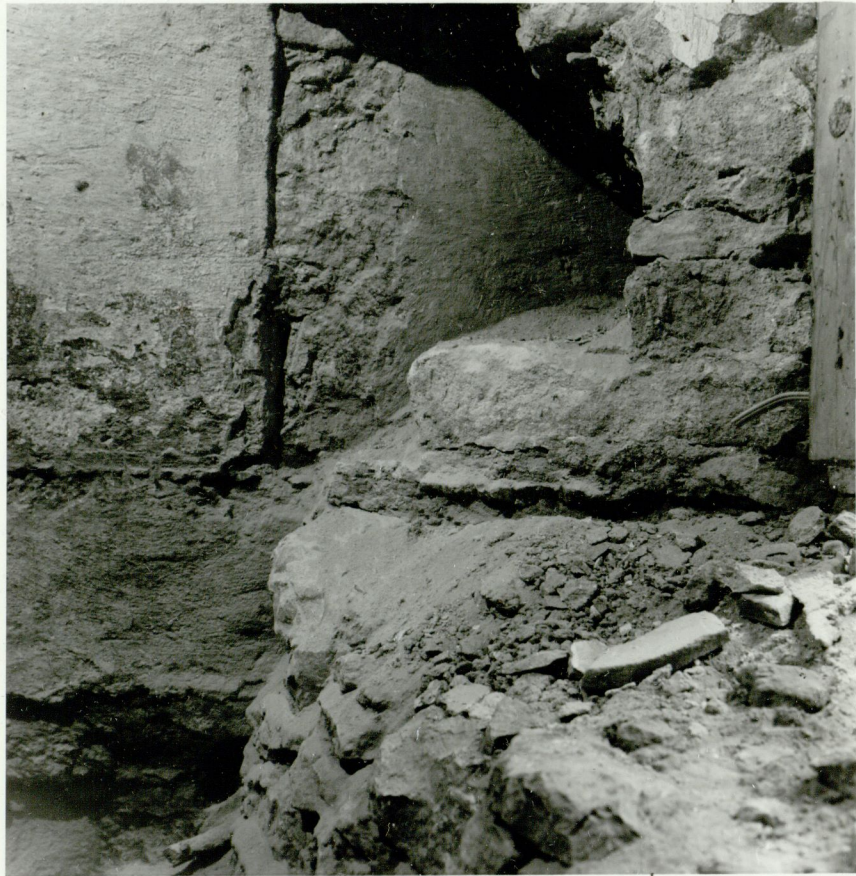
13

13. Sama, mis fotol nr. 12. Detailvaade põhja-idast. All vasakul näha krohvkatte algne ulatuvus allapoole praegust, põrandat. Neg. nr. 22111/1.
14. Vaade läänest lahtisondeeritud lääneportaalile pikihoone lääneseinas. Paremalt algse portaali lõunakülge tähistav jamand, mis katkeb ligikaudu kaare tipu kohal. Vasakul vanaportaali purustatud põhjakülge. Neg. nr. 22106/3.

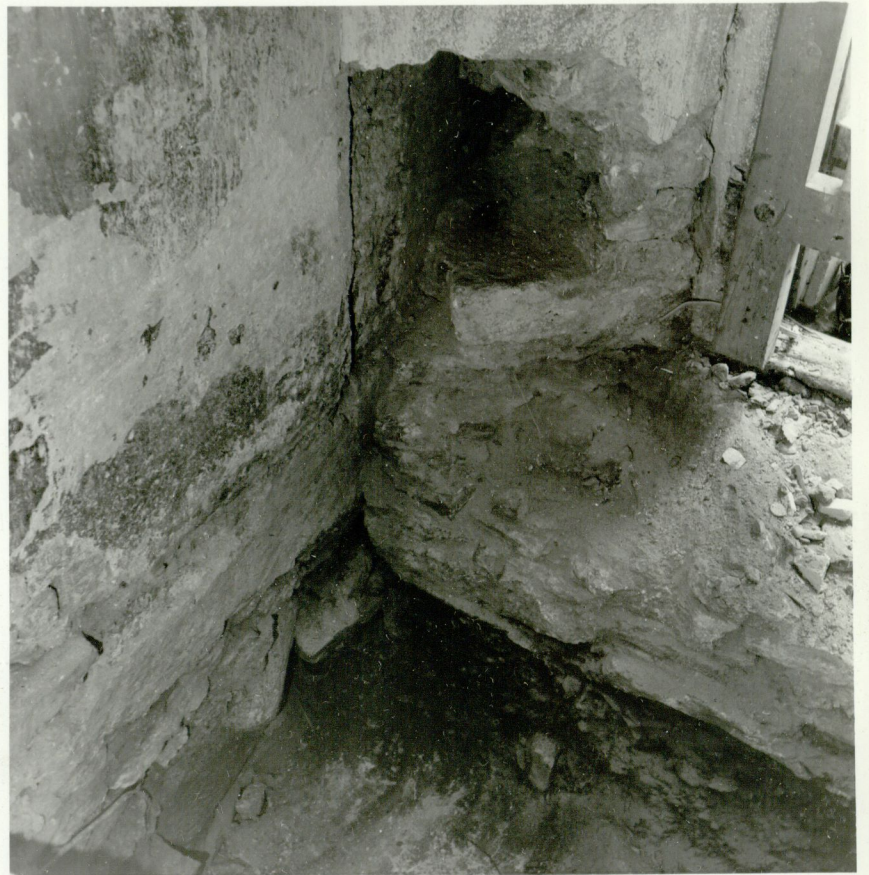
12  
120

12. Sondaaž lääne-eeskoja edelanurgas. Vaade kirdest. Praeguse ukseava kõrval on lahtivõetud osa külgeina, mis suundub krohvitud praeguse lengimüüritise taha. Paljandunud krohvseinal näha varajasema uksepiida vertikaalne jälg, mis lubab oletada, et tookordne uks hõlmas kogu eeskoja laiuse. Neg. nr. 22110/2.

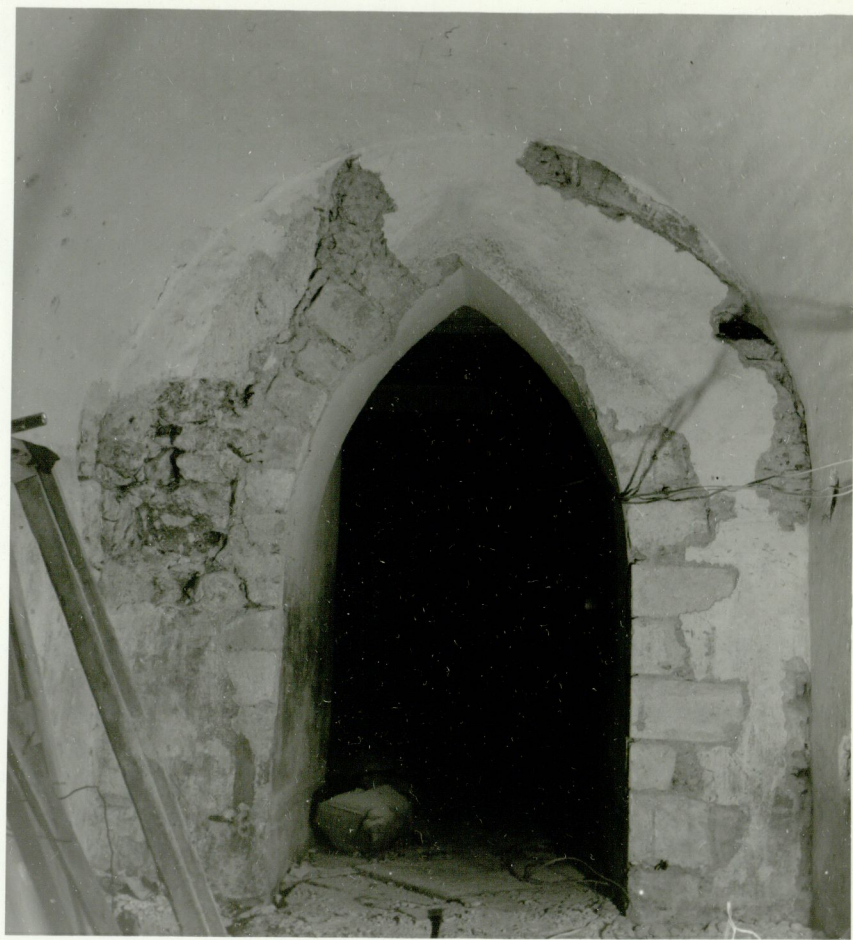
14

list ning samal ajal alles jätma sümmeetriliselt paiknenud lõunakülge? Ning miks oli üldsegi vaja asuda vana avara portaali rekonstrueerimisele? Kõige tõenäolisem vastus neile küsimustele lähtub võimalusest, et portaal on suurtükikuulidega kiriku oletatavate piirajate poolt puruks tulistatud. Analoogiline juhus esines Liivi sõja aastail teatavasti Märjamaa ja Püha kirikus. Ainult selliselt on seletatav portaali ühepoolne purustatus. Siin esineb rööbiknäitena Märjamaa kiriku ühepoolsest purustatud lääneportaal (hiljem restaureeritud). Lõunapoolse portaalikülje ulatuslikum avamine Pühalepal võiks probleemistikku veelgi avardada ning kujutlust algkujust täpsustada. Algse portaali silluskaar oli kas täiesti ümar või lamedalt teravkaarne.

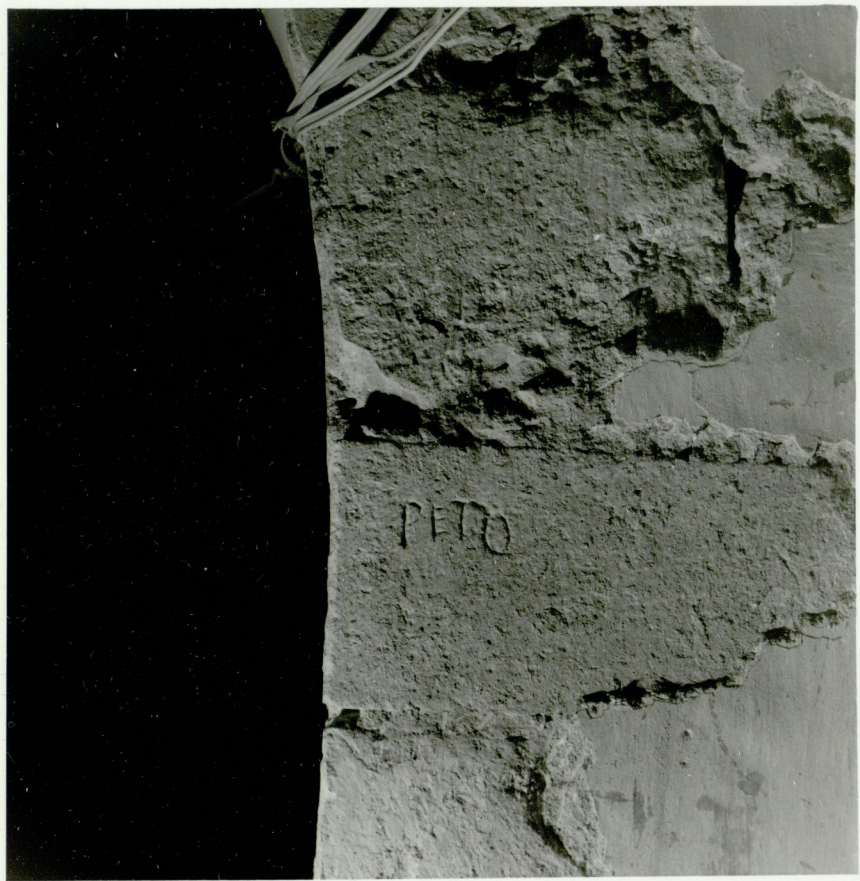
15

15. Algportaali lõunapoolne kaar, mis on laotud puhtatest kvaadritest. Vaade läänest. Neg. nr. 22112/3.
16. Algportaali purustatud põhjapoolse kaare asukoht praeguse portaali silluskaare kohal ning kõrval. Vaade läänest. Neg. nr. 22112/1.
