OBJEKTI AADRESS: Harju rajoon, Klooga

OBJEKT: End. Kõltsu mõis

End. Kõltsu mõisa

lühike ajalooline ülevaade ja
arhitektuuriajalooolised eritingimused

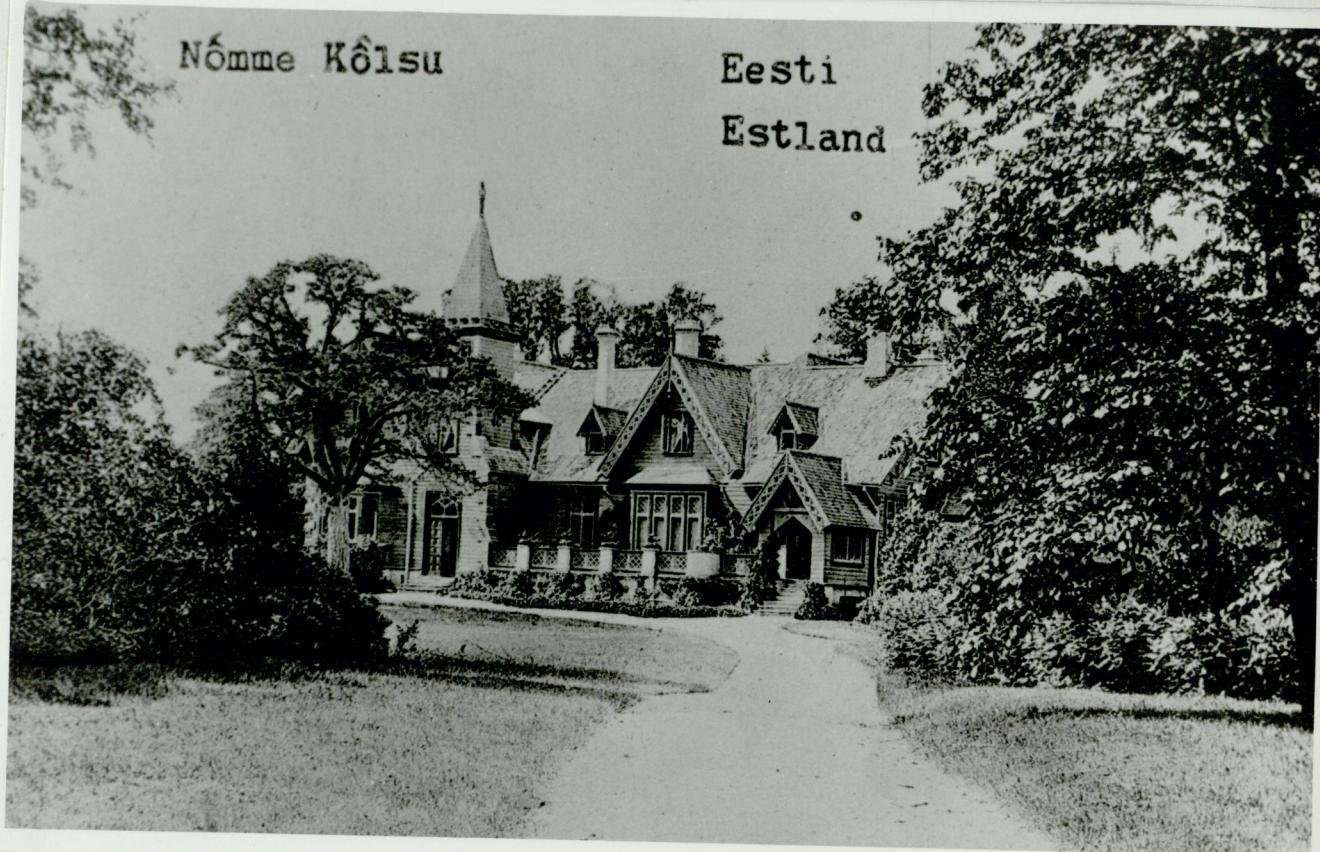
1. Kõltsu mõisahoone. Vaade idast. Postkaart (Ploomipuu kirjastus, Tallinnas), ca 1910. KRPI, N-31414/2
2. Kõltsu mõisahoone. Vaade kagust. J.Christini foto, ca 1910. KRPI, N-31415
3. Kõltsu mõisahoone. Vaade lõunast. Foto 1930.aastaist. KRPI, N-31414/1
4. Vaade mõisahoone tagafassaadile. Foto 1930.aastaist. KRPI, N-31413

a) Rekonstruktsiooniprojekti väljatöötamisel püüda võimalikult maksimaalselt mõisahoone taastamisele algsel kujul (vrdl. fotod 1-4). Fassaadide ümberehitused, v.a. need, mis on vajalikud esialgse välimuse taastamiseks, keelatud. Sekundaarsed lisandid (kinnine veranda esifassaadil jne.) lammutada. Perspektiivselt näha ette hoone katmine sindelkatusega.
