OBJEKT: Tallinn-Narva magistraal

Tallinn-Narva magistraali  
üksikobjektide ettekirjutused

Tallinn 1987. a.

SAATEKS

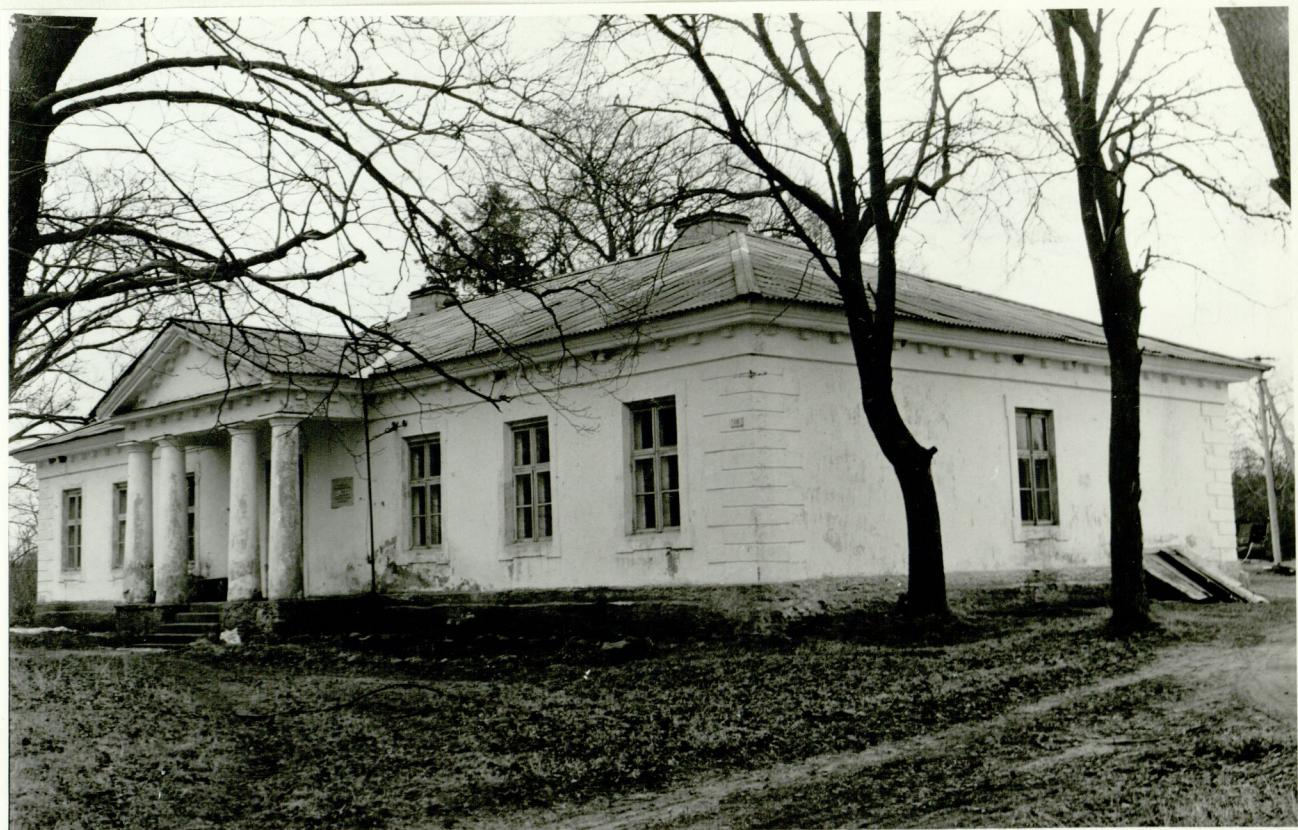
3

Peahoonet (foto 1-3) on peetud üheks ilusamaks täiskelpkatusega ehituseks Eestis. Täiskelpkatusega väikese ühekordse kivi-

ehitise esiküljel on kahe pearissambaga portikus, millele toetub kolmnurkne frontoon. Akna- ja ukseäri ümbristeb lai krohviraamistus. Hoone nurgad on kvaaderdatud. Hoone tehniline seisukord on kogu ansamblis köige parem, kuid enam kaugeltki mitte rahuldav. Eterniitkatus on lagunenud, osa katusekarniise on alla kukkunud, suur on kvaaderdusest ja aknaraamistusest hävinenud. Hoone korras-tamiseks tuleks tellida kompleksne restaureerimisdokumentatsioon ja taastada hoone algne ilme.

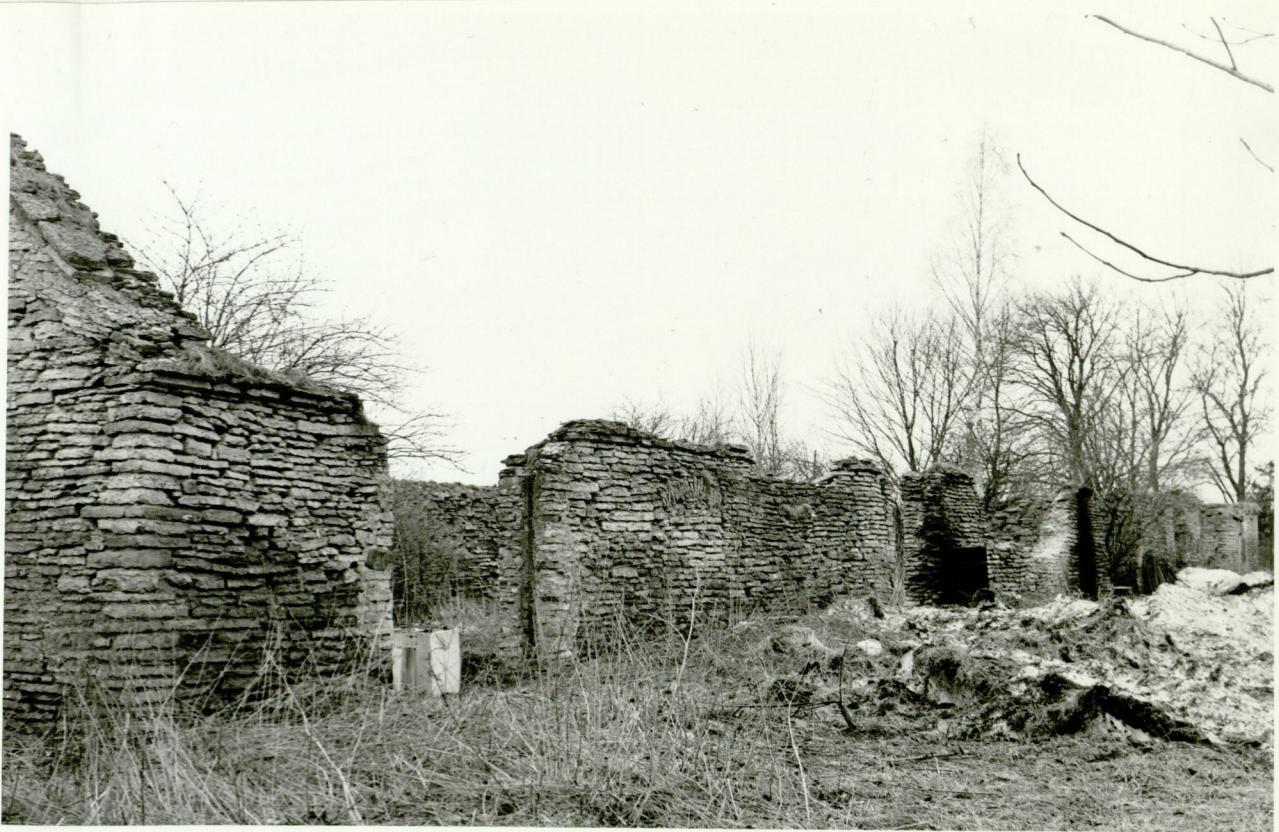
5

Tall (foto 4-5). Hoonest on praeguseks järele jäänud vaid seinad. Kuid on säilinud fotomaterjali ja täiendavaid uuringuid läbi viies oleks võimalik ta taastada, mis on ka ansamblti tervik-likkuse huvides vajalik.

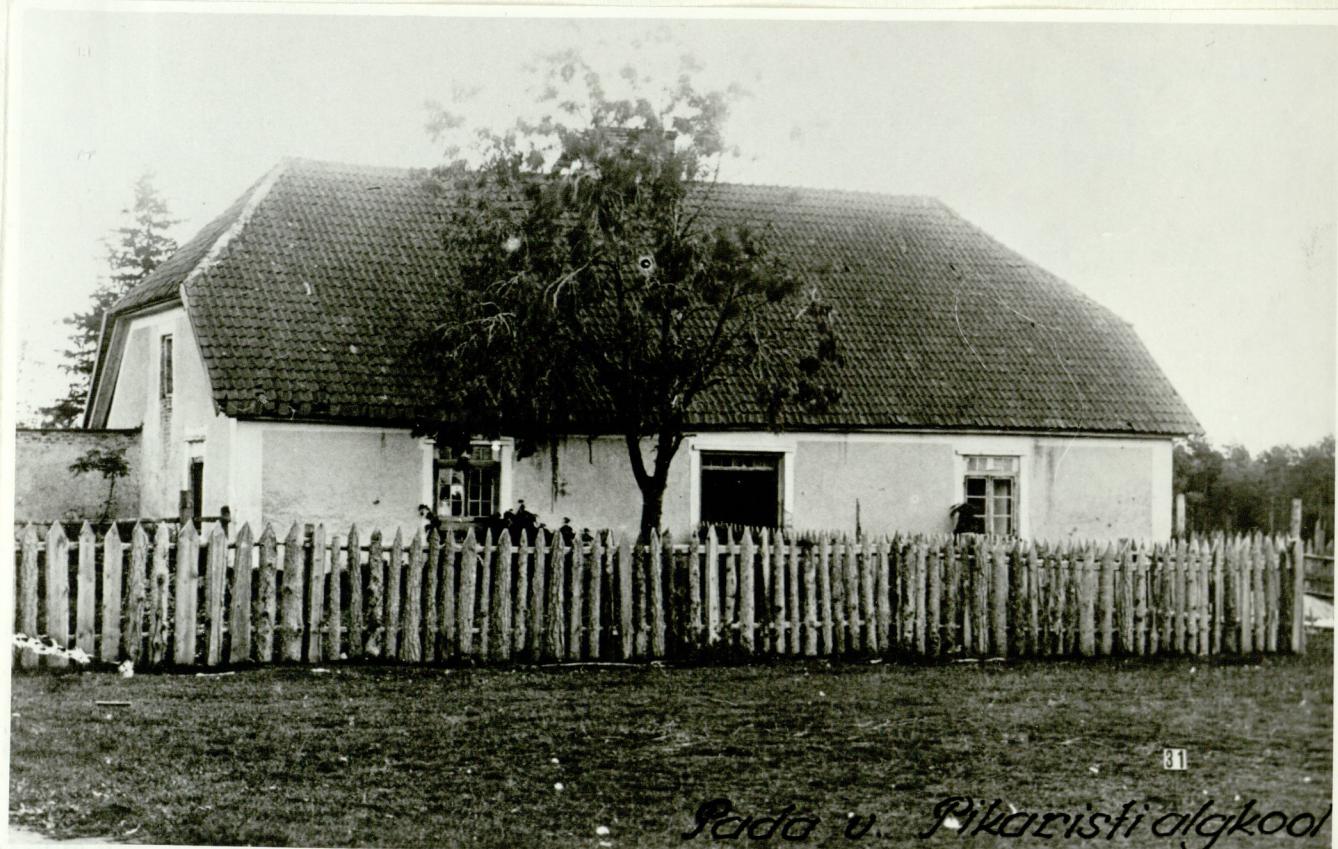
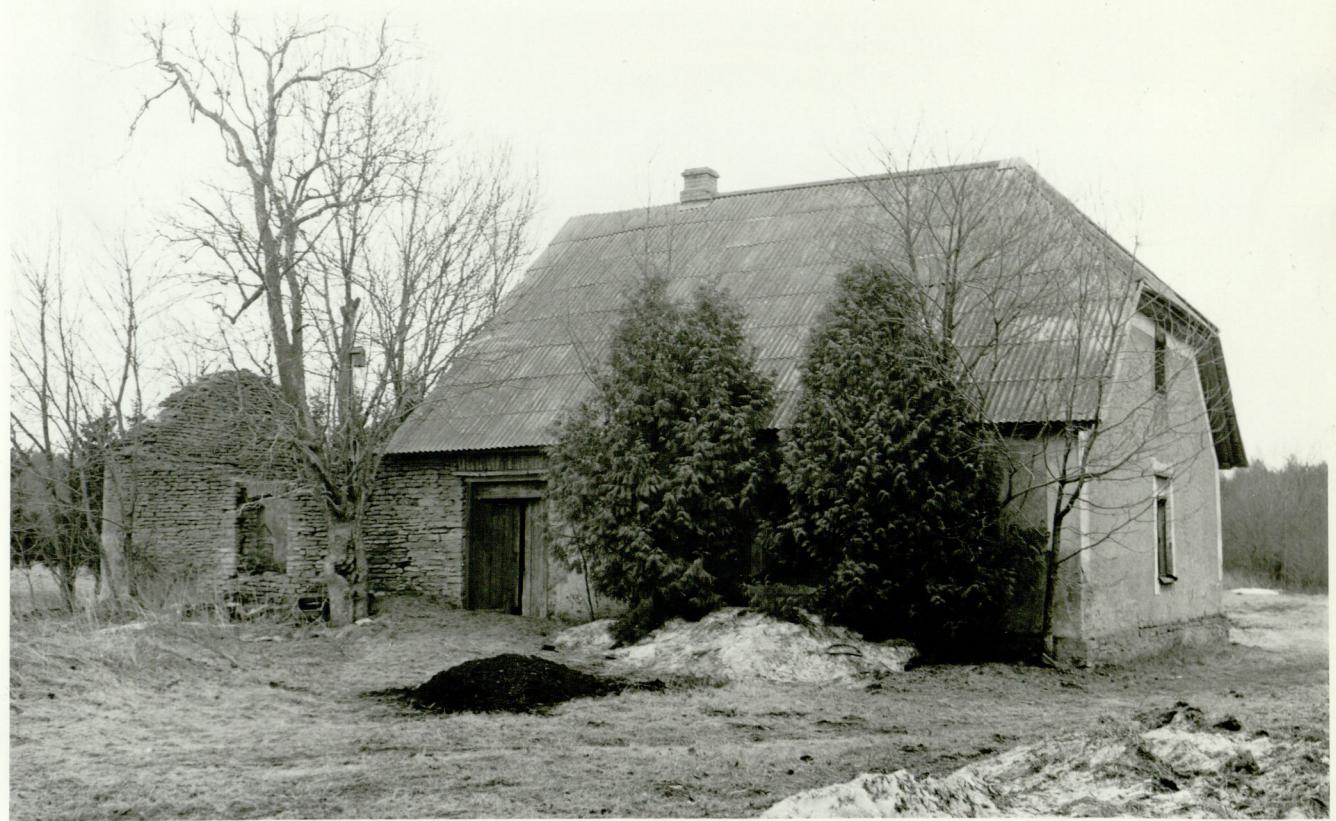
Postipoiste elamu (foto 6-7) on olnud poolkelpkatusega ehitis. Peasissekäik paiknes hoone vasaku otsa küllje keskel, millest kummalegi poole jäi sümmeetriselt üks peene ruudujaotusega aken. Fassaa-de ilmestas profileeritud katusekarniis. Praeguseks on poolt hoonest täiesti hävinenud. Ka allesjäänud osa olukord on väga halb. Hoone on omataolistes seas igati tähelepanuväärne ja tuleks taasta-da. Selleks on tarvis läbi viia uuringud ja koostada restaureeri-misprojekt.

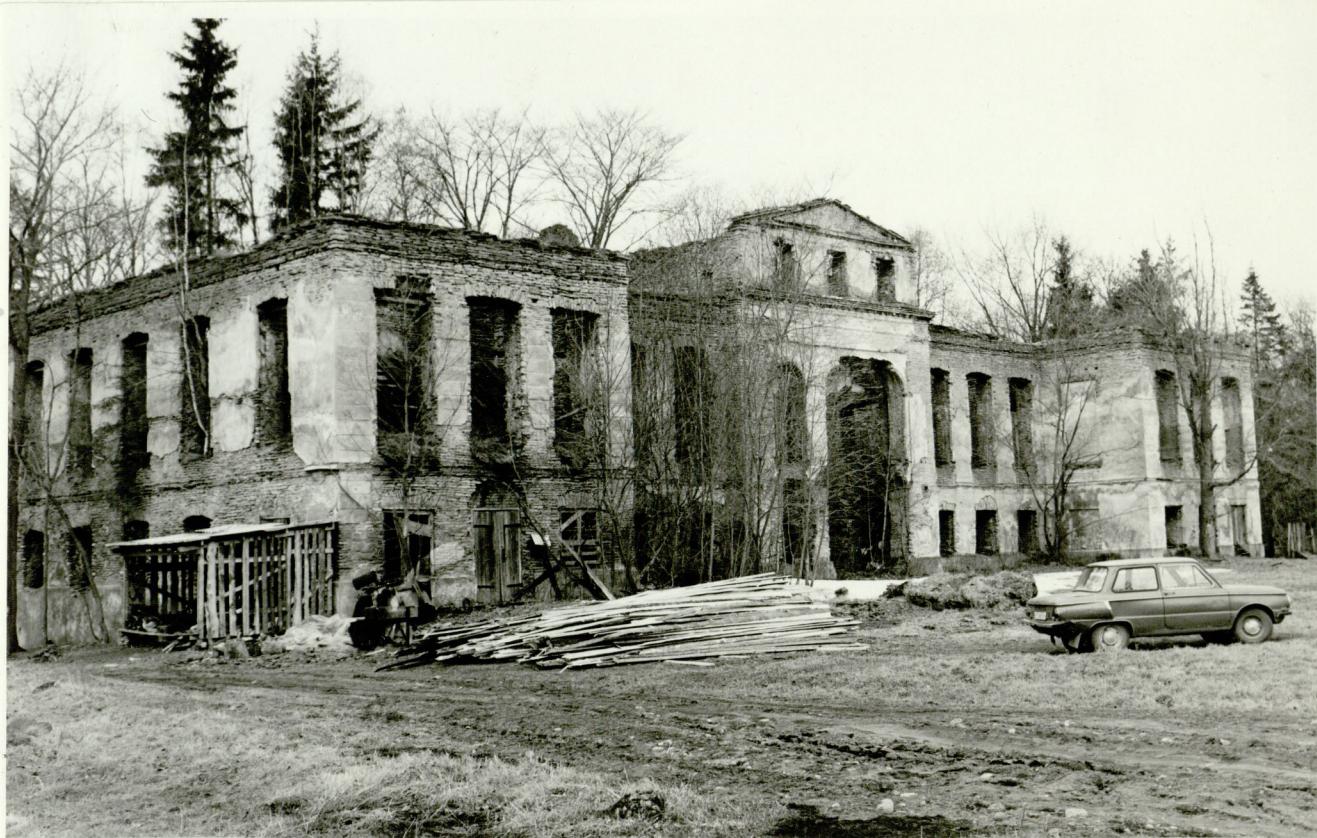
12

Mõisa härrastemaja arhitektina märgib A.W. Hupel Peterburi arhitekti I.B.M. Vallin De la Mothe'i. Hoone ehitati 1770-ndatel aastatel ja hävis I Maailmasõja lõpul. Sellest ajast on ta varemeis. H. Üprus on kirjutanud: "Pada härrastemaja ja park moodustasid harukordse mõisaansamigli, kus võrratult ilus ja mitmekesine loodus oli suure asjatundlikkusega ära kasutatud pargi rajamiseks. Orud, mägi, jõgi, eri puuliikide ja põõsaste rühmad, muruväljakud, serpetiinina looklevad teed jms....". Pada park on looduskaitsse all. Pada mõisa härrastemaja on varemete kujul arhitektuuri mälestusmärgina kaitse all. Varemete seisukord on halb, osaliselt varisemisohtlik. Nende konserveerimiseks oleks vajalik:

1. Puhastada varemed puudest ja vösast.
2. Konserveerida varemete pealne murenenud kohtade täisladumise

3. Müüride peale valada õhukesed betoonplaadid.
4. Akende ja uste sillused puhastada ja uesti vuukida, et vältida nende sissevarisemine.
5. Keskrisaliidi kaarakna üks hävinenud vahesammas taastada, et vältida keskrisaliidi kokkuvarisemine ja ennistada esialgne peaßassaadi möju.
6. Koos peahoone konserveerimisega puhastada ka park võsast.
7. Taastada peahoone taga all jõe ääres olnud puitsild vana foto järgi (foto nr. 14).

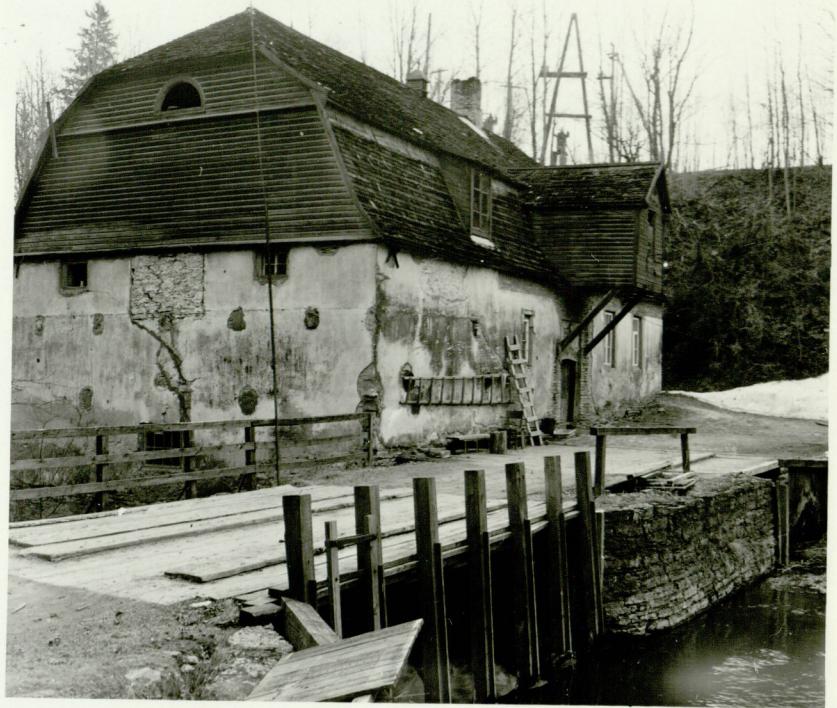
18

Padaoru vesiveski on murtud mansardkatusega ehitis. Praeguse kuju (foto nr. 18) on hoone saanud 1920-aastatel toimunud ümberehituse tulemusena. Enne seda ümbritses veski kaht külge rödu, millele pääses peaßassaadi eest treppredeli abil (foto 17). Padaoru vesiveski on igati tähelepanuvääriv ehitis omasuguste seas. Ta on suhteliselt hästi säilinud ja töökorras ka praegu. Viimasel ajal on hoone hooletusse jäetud ja ta tehniline seisukord on halvenenud. Veski korrastamiseks tuleks teostada järgmised tööd:

- 1) Katuse remont. Säilitada praegune laastukatus.
- 2) Fassaadide korrastamine.
- 3) Korstnate parandamine.
- 4) Paisu vesivärvavate remont.
- 5) Puitsilla taastamine vanade fotode järgi.
- 6) Taastada akende ajalooline ruudujaotus.

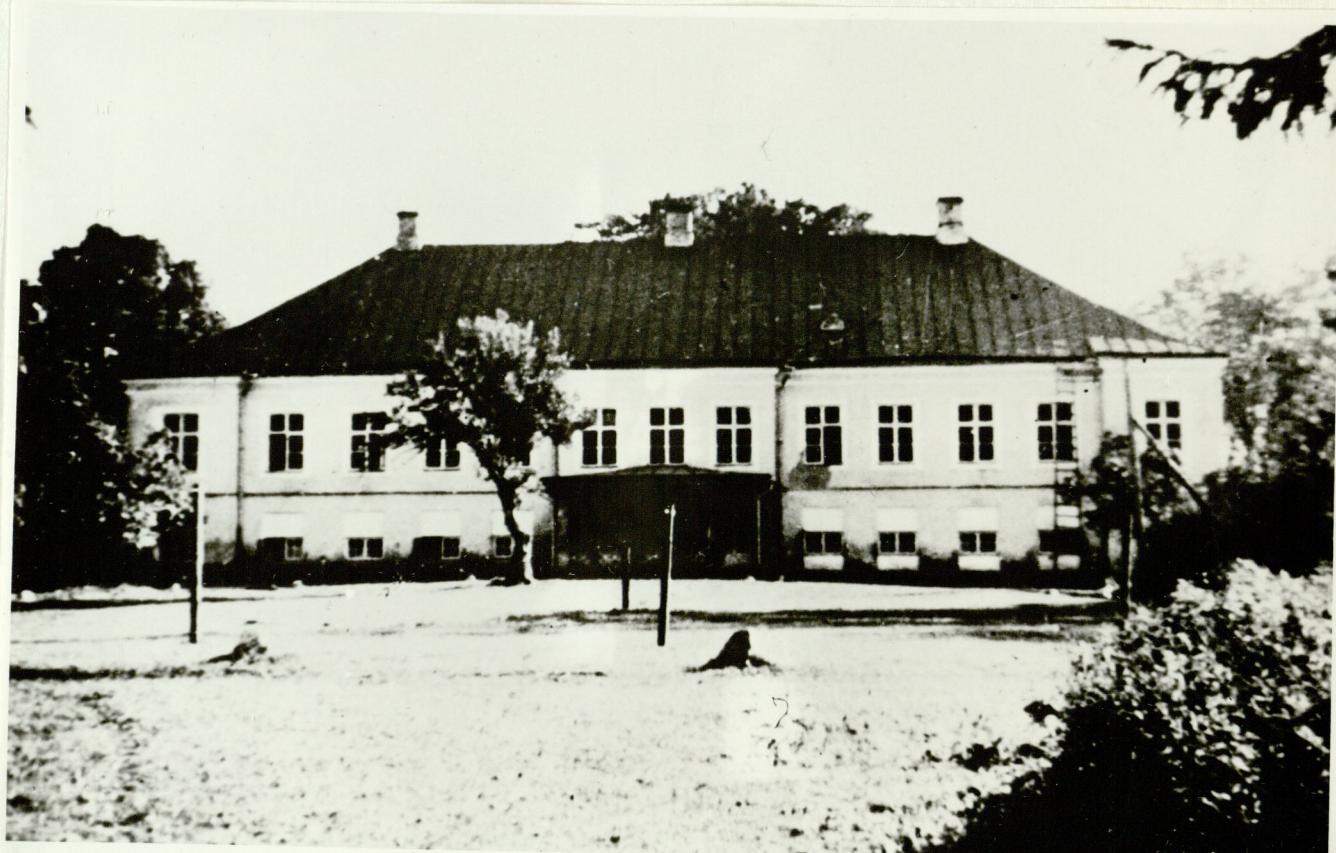
20

Vasta mõisa kohta on teateid juba 14. sajandist. Praegune härrastemaja on ehitatud 18. saj. teisel poolel. Hoone on täiskelpkatusega ühekorruseline kõrge soklikorrusega ehitis, mille ees on olnud sammastele toetuv varikatus (foto nr. 20). Hoones on säilinud mitmeid stiilseid detaile: stiilne puittrepp, mitmed uksed, stukklaed jt. Körvalhoonetest on tähtsaim valitsejamaja, kus Fr.R. Kreutzwald pidas oma pulmad.

Peahoone on kasutusel koolina. Selle tehniline seisukord on üldiselt rahuldav. Küll aga rikub üldmuljet tagafassaadile ehitatud betoonpaneelidest rõdu. Hävinenud on ka peasissekäigu ees olnud varikatus. Pargi on kooliõpilased eeskujulikult korras hoidnud. Valitsejamaja kasutatakse elamuna. Ta tehniline seisukord on rahuldav.

Miks mitte luua Vasta mõisa Viru-Nigula kultuurikeskus. On ju tegemist kultuurilooliselt tähtsa paigaga. Pealegi asub mõis kolhoosi keskusest vaid ühe kilomeetri kaugusel. Kultuurikeskuse loomine annaks võimaluse mõisa härrastemaja komplekseks restaureerimiseks, mis hõlmaks eterniitkatuse asemel puuhase kivikatte paigaldamist,

esifassaadi ees olnud varikatuse ja tagafassaadi ees olnud rõdu taastamise. Stukklagede, uste jne. restaureerimise. Möis on suhteliselt väike ja heas korras. Kolhoosile ei tohiks sellised restaureerimistööd üle jõu käia. Möelda Vasta möisa tulevikule tuleks juba nüüd. Selleks oleks tarvis tellida kõigepealt Vasta möisa ajalooline öiend, ja restaureerimiskontseptsioon Kultuurimälestiste RPI-st.

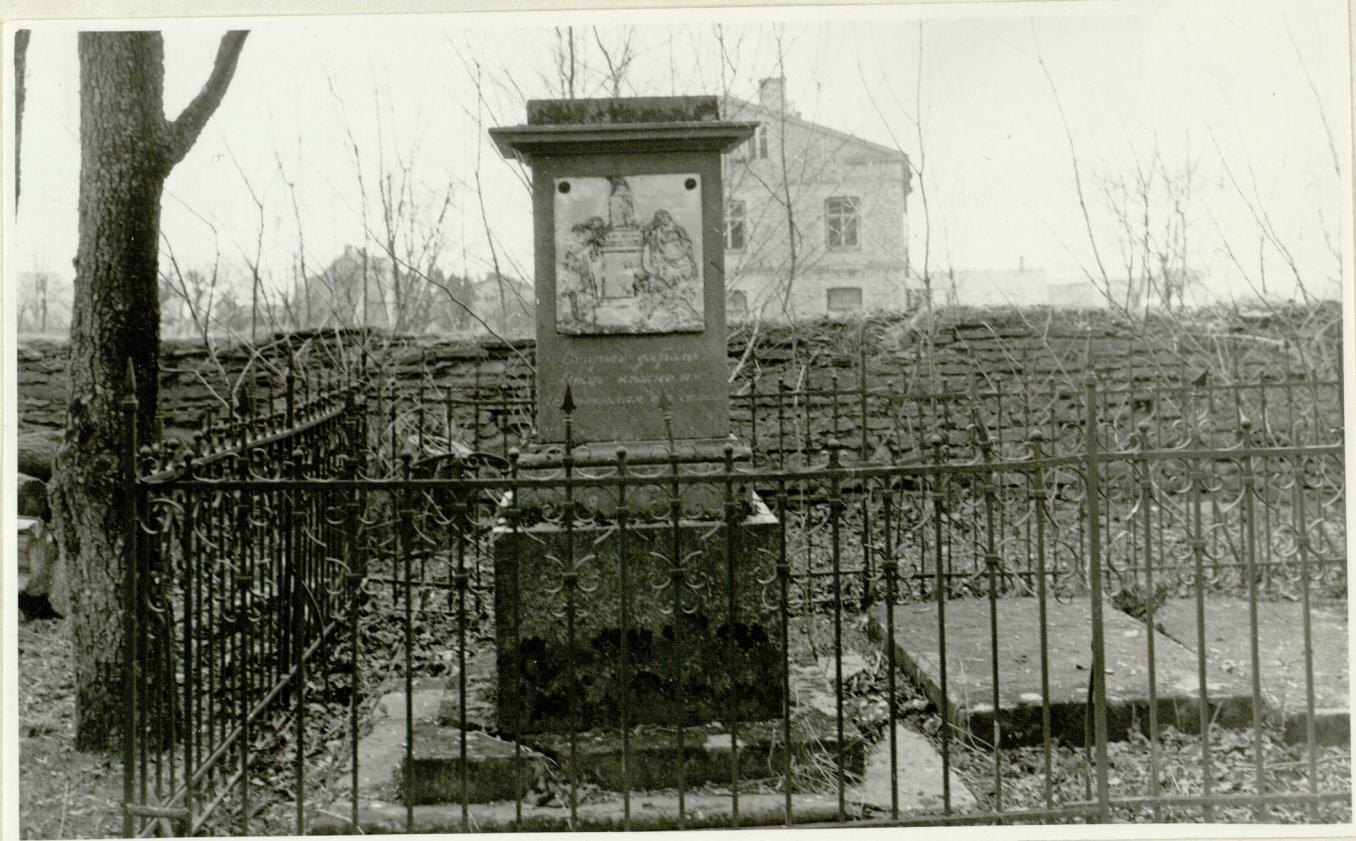
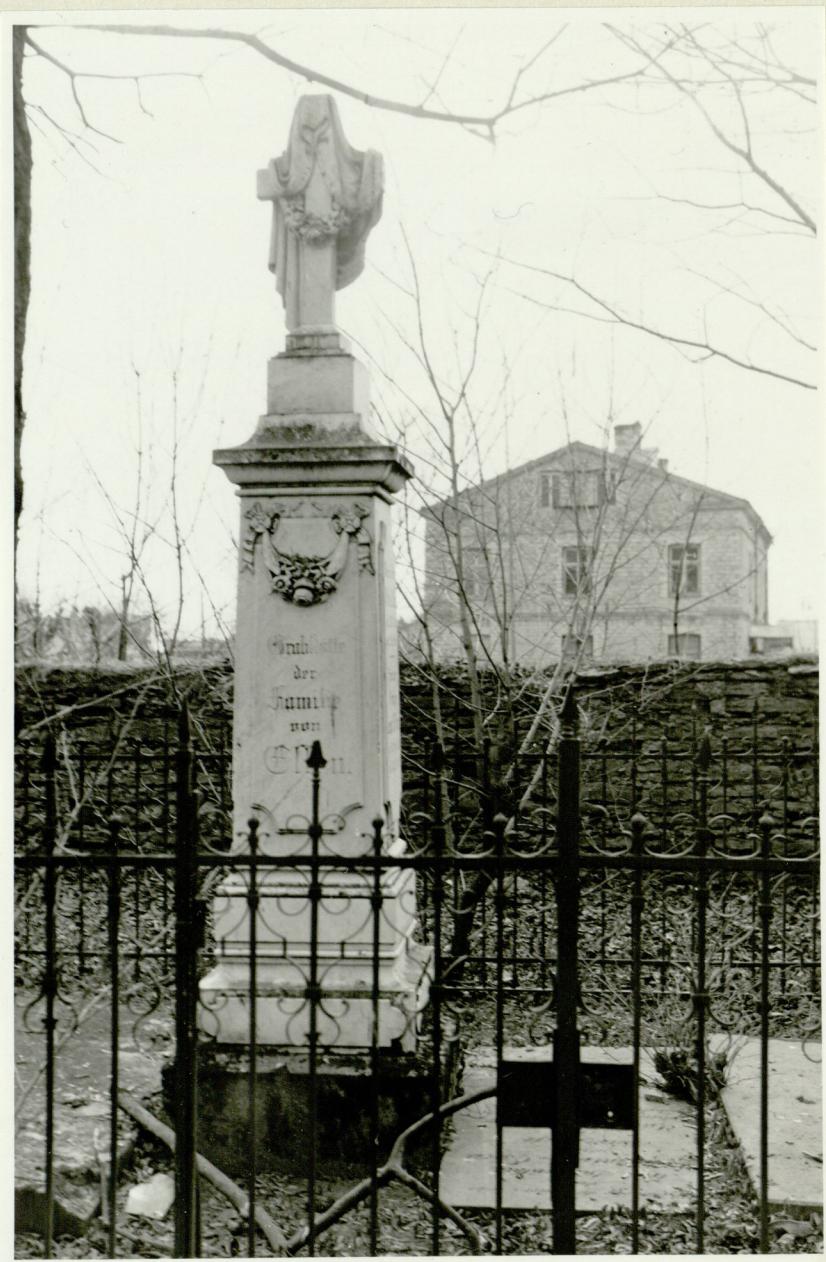
Kirikuaiia vanemad mälestusmärgid on 17. saj. algusest päritinevad röngasristid. Lisaks nendele väärivad tähelepanu ümberkaudsete aadlisuguvõsade hauamonumendid, millest väärthuslikemateks tuleks lugeda von Essenite hauaplatsil olevaid (fotod 30-32). Kalmistu olukord on halb. Kirikuaiia piirdemüür on lagunenud ja kiviriste on lõhutud. Terve rida malm- ja kiviriste on puruks pekstud. Objekti korrastamiseks oleks tarvis teostada järgmised tööd:

1. Kirikuaiia piirdemüür puhastada võsast, lagunenud osad üles laduda, kogu müür vuukida ja katta paeplaatidega.
2. Kirikuaias olevad hauaplatsid ja piirdeaiad korrastada ja hauamonumendid puhastada.
3. Ühtlasi oleks tarvilik harvendada veel täiendavalts kirikuaias kasvavaid puid.

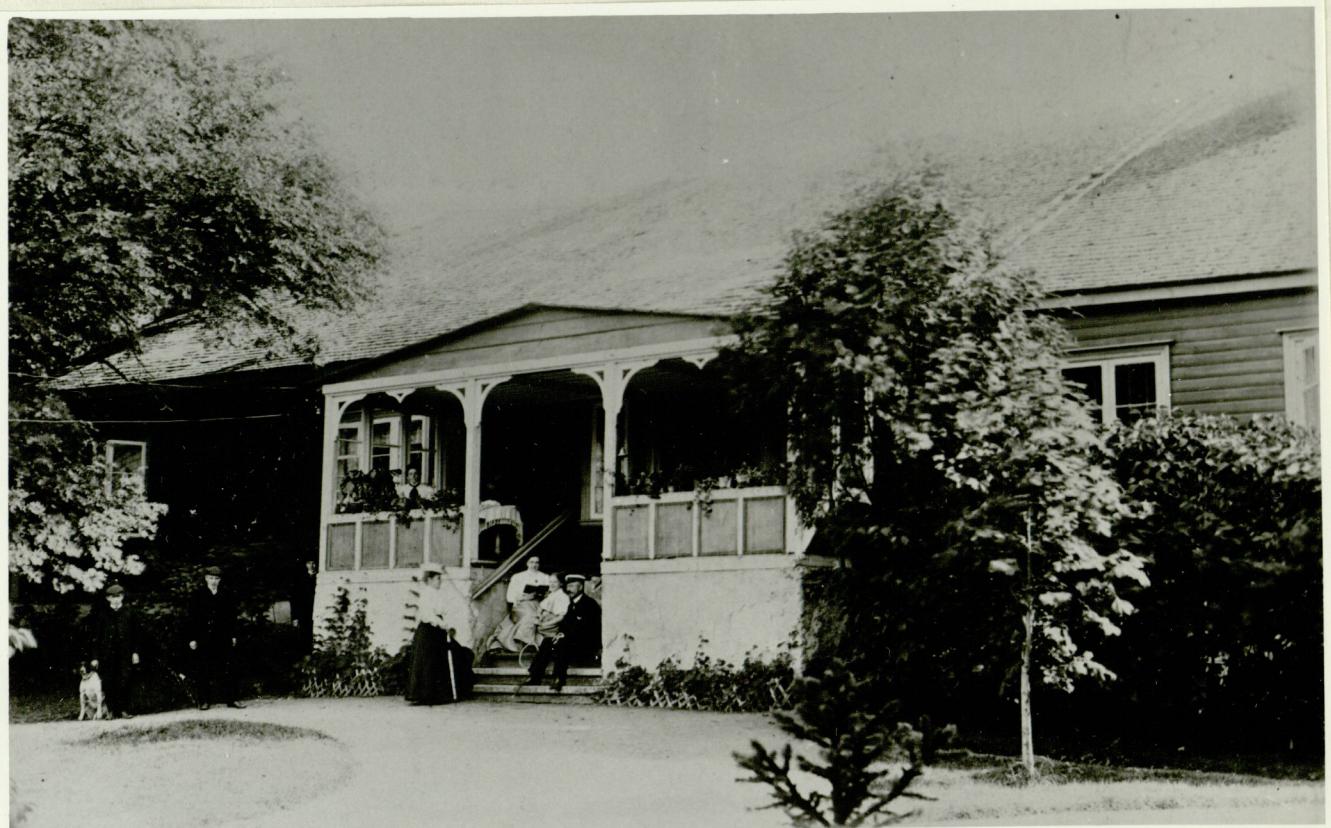
39

Pastoraadi peahoone on rajatud 18. saj. lõpul. Hoone on plekkkatuse, 6-ruuduliste akende laudvoedriga palkehitis. Peafassaadi esinduslikkust rõhutab lahtine veranda. Viimase aja remontidega on hoone kaotanud palju oma endisaegsest ilmest. Lihtsustatud on peasissekäigu esise lahtise veranda arhitektuuri, kaduma on läinud selle tahveldatud barjäär, hävinenud suur osa puitkaunistusi ja trepi käspuuud. Osa 9-ruudulisi aknaid on ümberehitatud 6-ruudulisteks. Hävinenud on hoone ühepoolne terrass. Arvestades pastoraadi kultuurialoolist ja arhitektuur-

1. Peasissekäigu esise veranda arhitektuursete detailide taastamine vanade fotode järgi (puitkaunistused, trepikäsipuud, tahveldised barjääril - foto nr. 39).
2. Eelnevate remontidega 6-ruudulisteks muudetud aknad muuta tagasi 9-ruudulisteks.
3. Taastada üuepoolne terrass.
4. Teostada fassaadide üldremont (välja vahetada mädanenud voodrilauad).

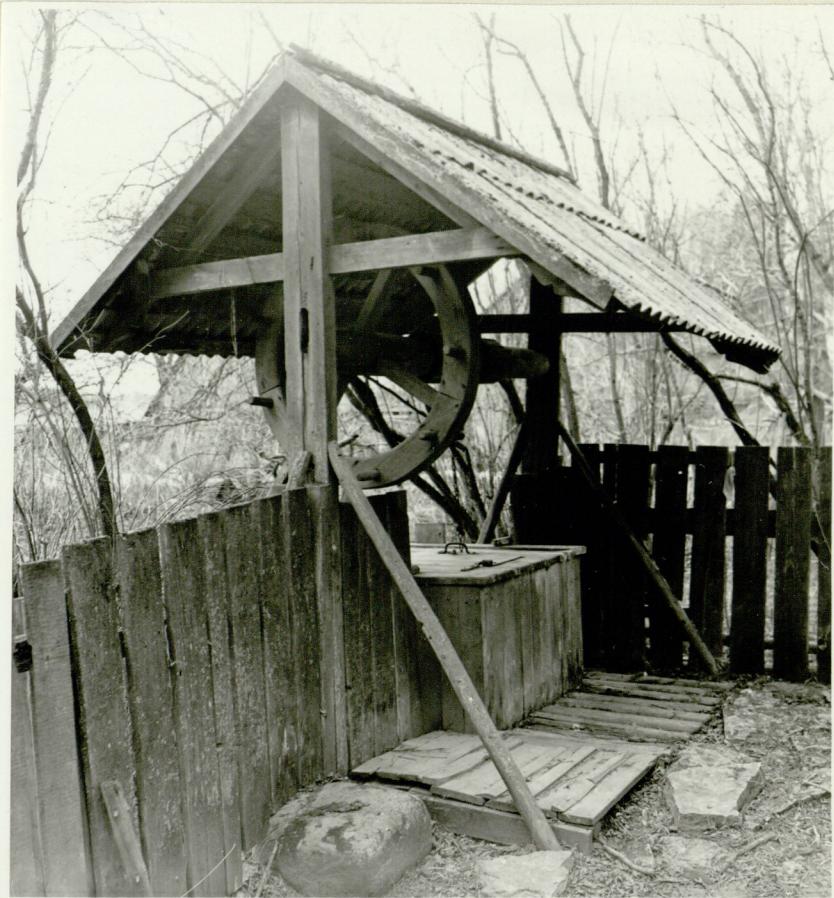
41

Kaevud - Viru-Nigulas on kaks omapärast ratsakaevu. Üks neist asub kästrimaja kõrval (foto 41) ja teine pastoraadi peahoone taga (foto 42). Mõlemad on praegu rahuldasvas seisukorras. Küll aga võiks möelda nendel eterniitkatuse laastukatuse vastu vahetamisele.
