ЗАКЛЮЧЕНИЕ

ПО РЕЗУЛЬТАТАМ ОБСЛЕДОВАНИЯ БЫВШЕГО ДОМА КУЛЬТУРЫ  
(курзала) В Г.НАРВА-ИЫЭССУ (ул.Паккери, 2)

ЛЕНИНГРАД  
1991

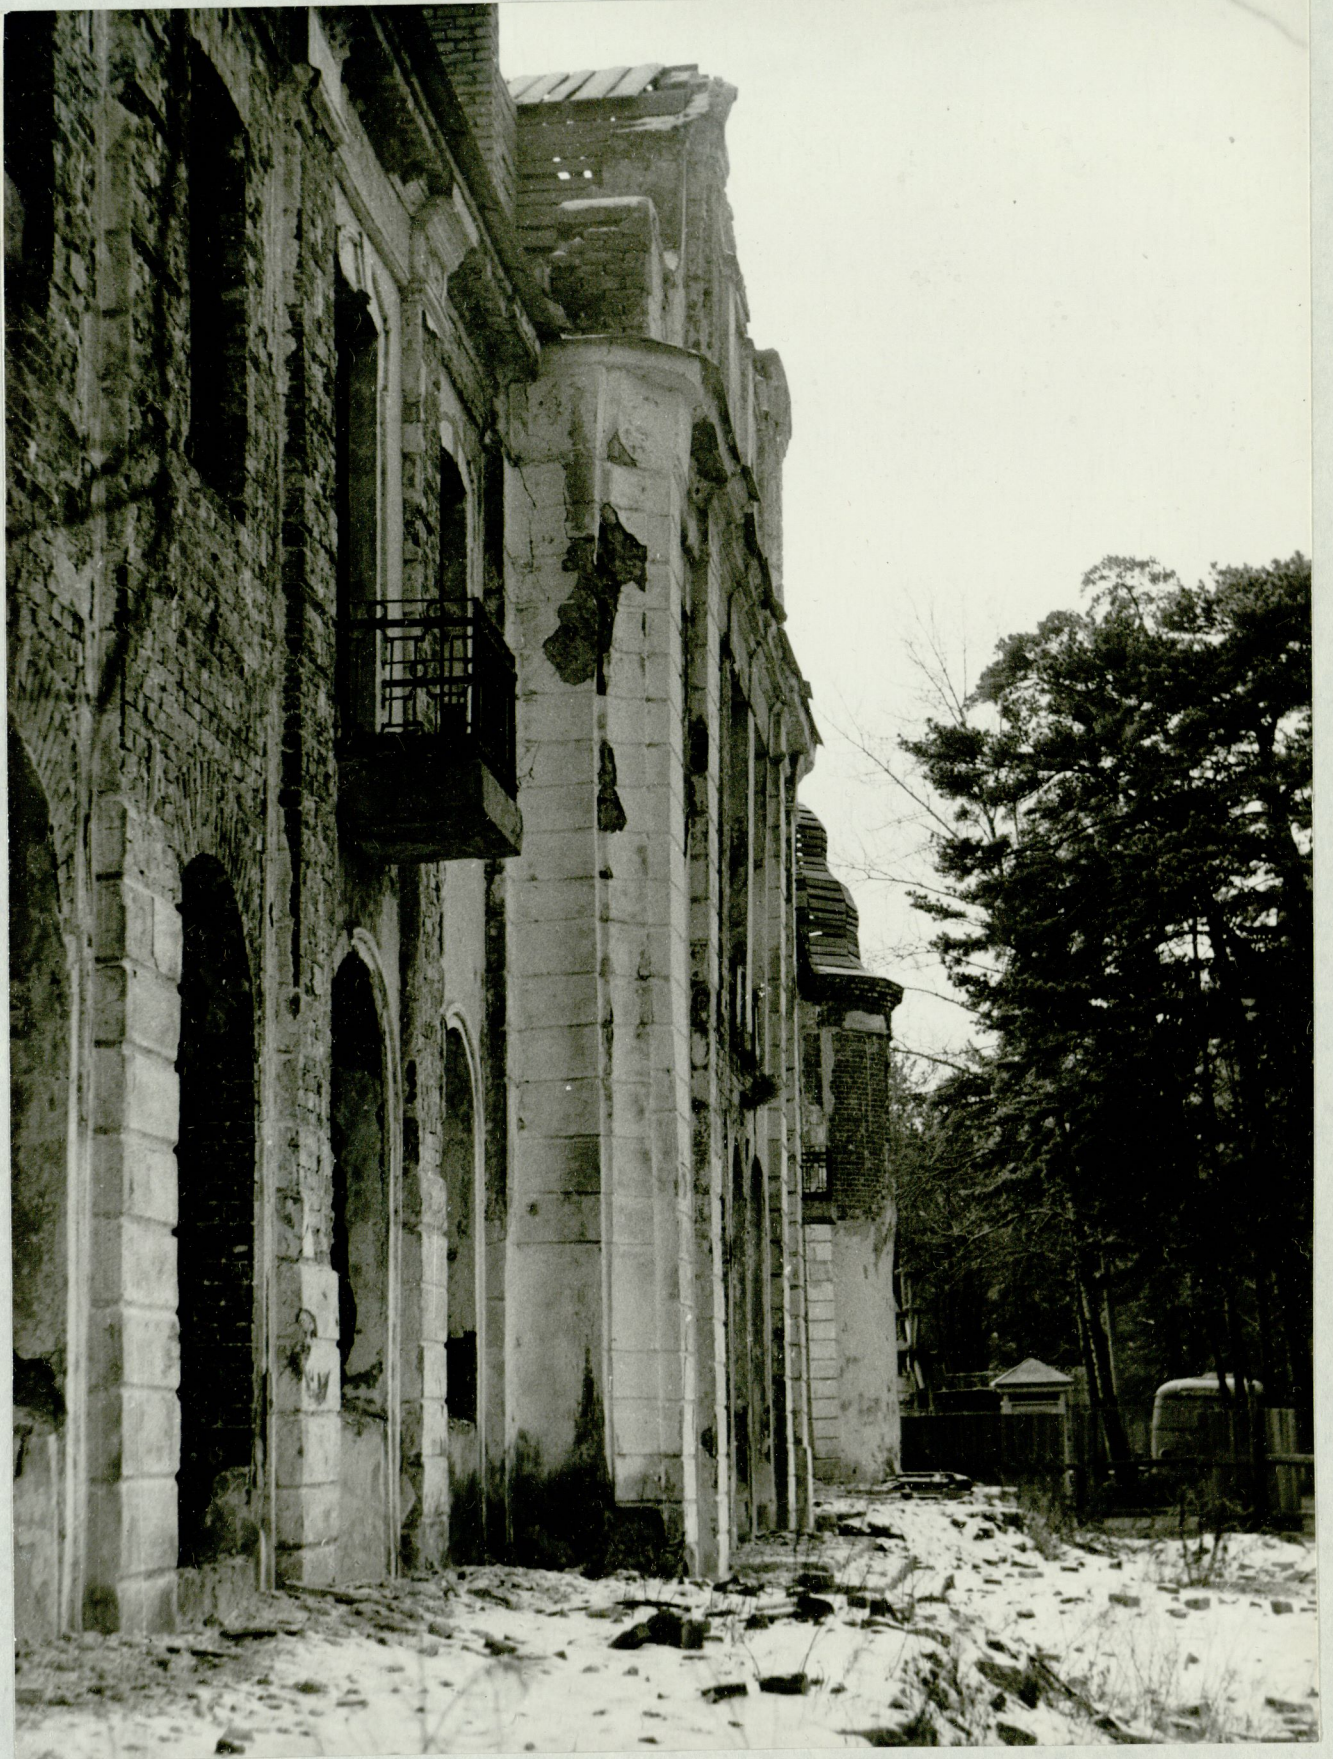
Дальнейшего развития этих трещин не наблюдается. Верх стены по оси А имеет отклонение от вертикали : при замере отвесом 170 мм и при замере теодолитом около 15 см /рис.2 /.

Опасные вертикальные трещины откола имеют наибольшую ширину раскрытия на верхних участках стены 2-го этажа. При обследовании не выявлены какие-либо усиления отколовшегося участка стены, которые должны были быть выполнены при проведении восстановительных работ, так как фасадная стена с колоннадой накренилась наружу и имеет большой наклон.

Рис.3 Наклон отколотой центральной части стены

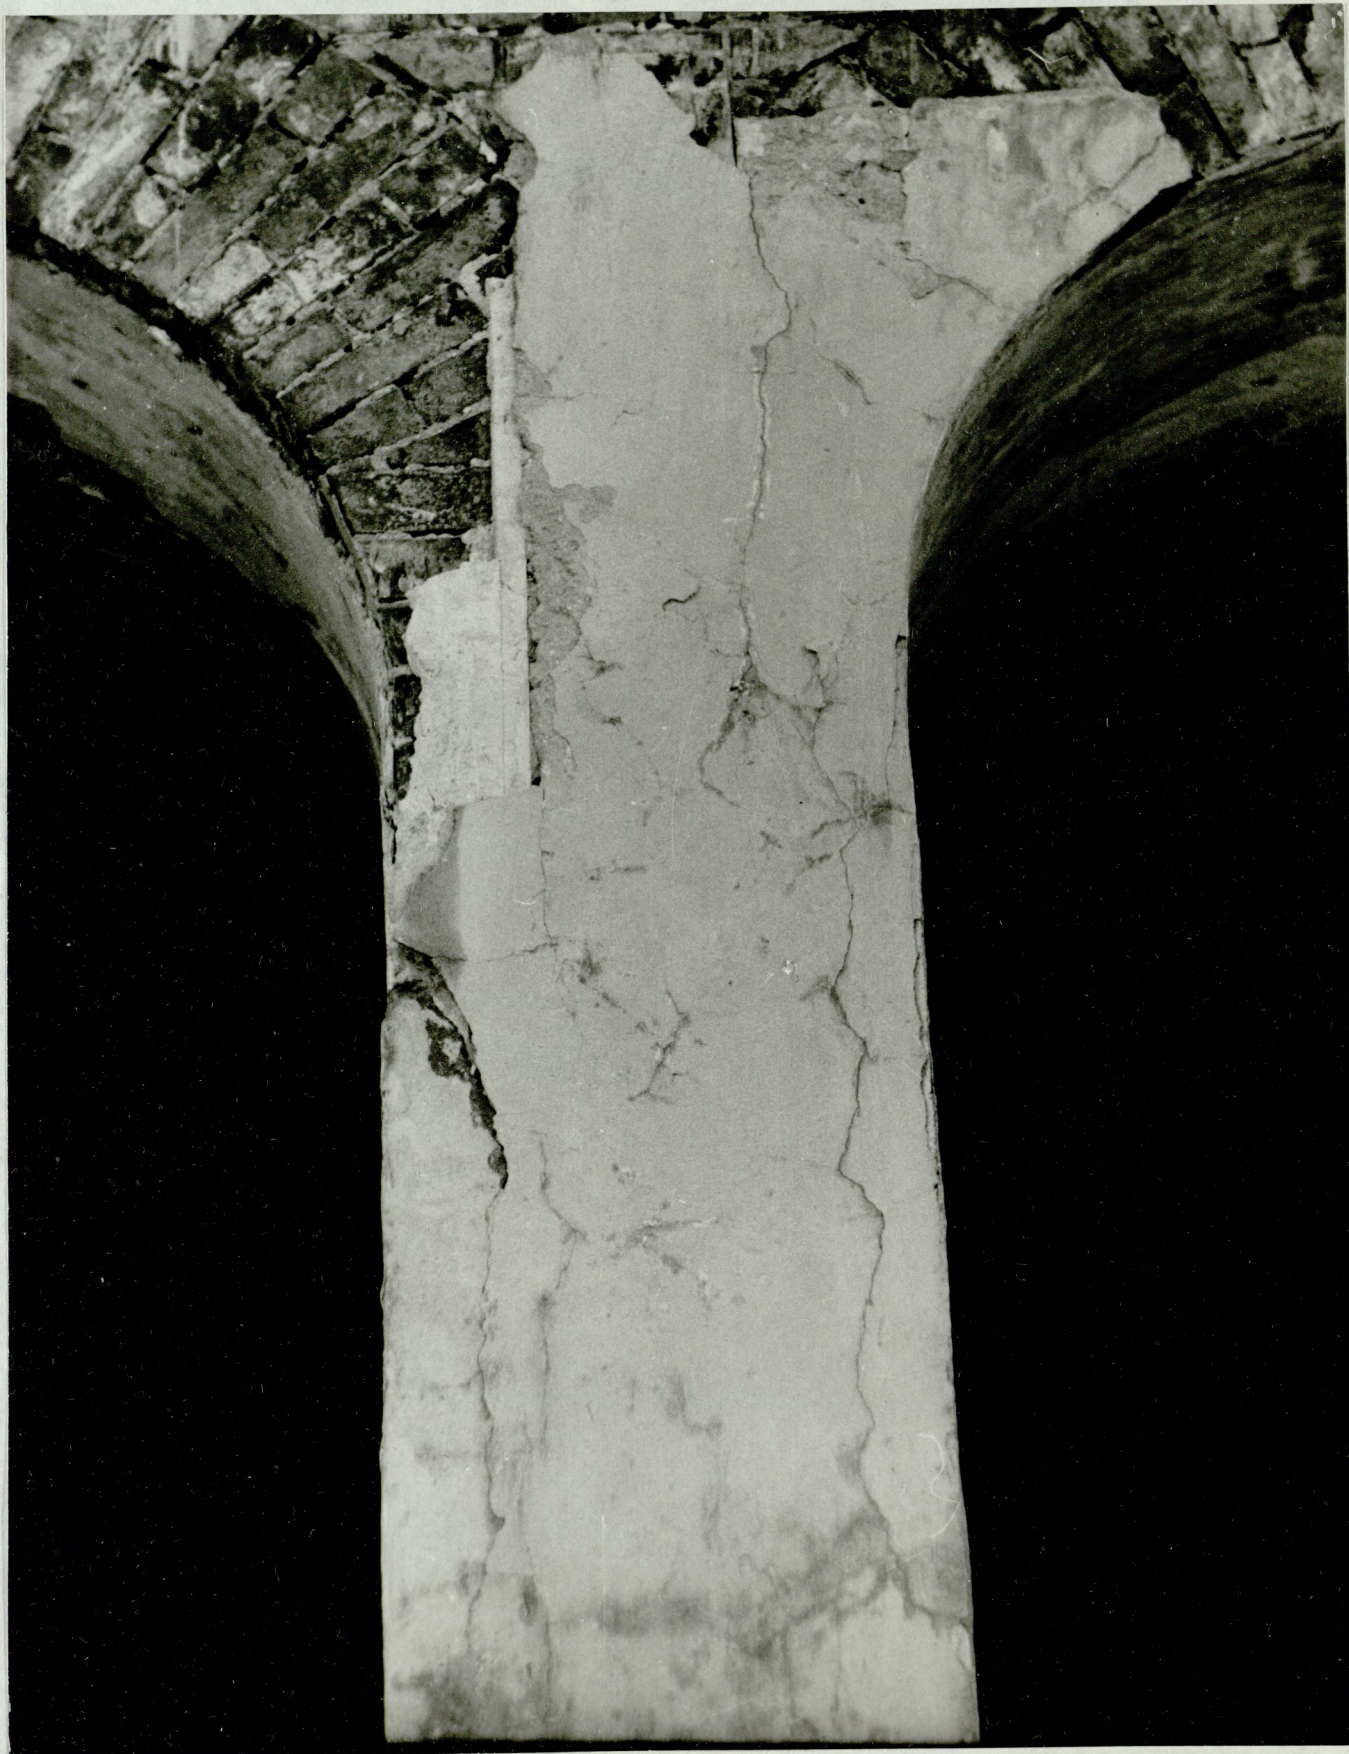
Рис.4 Повреждение штукатурки

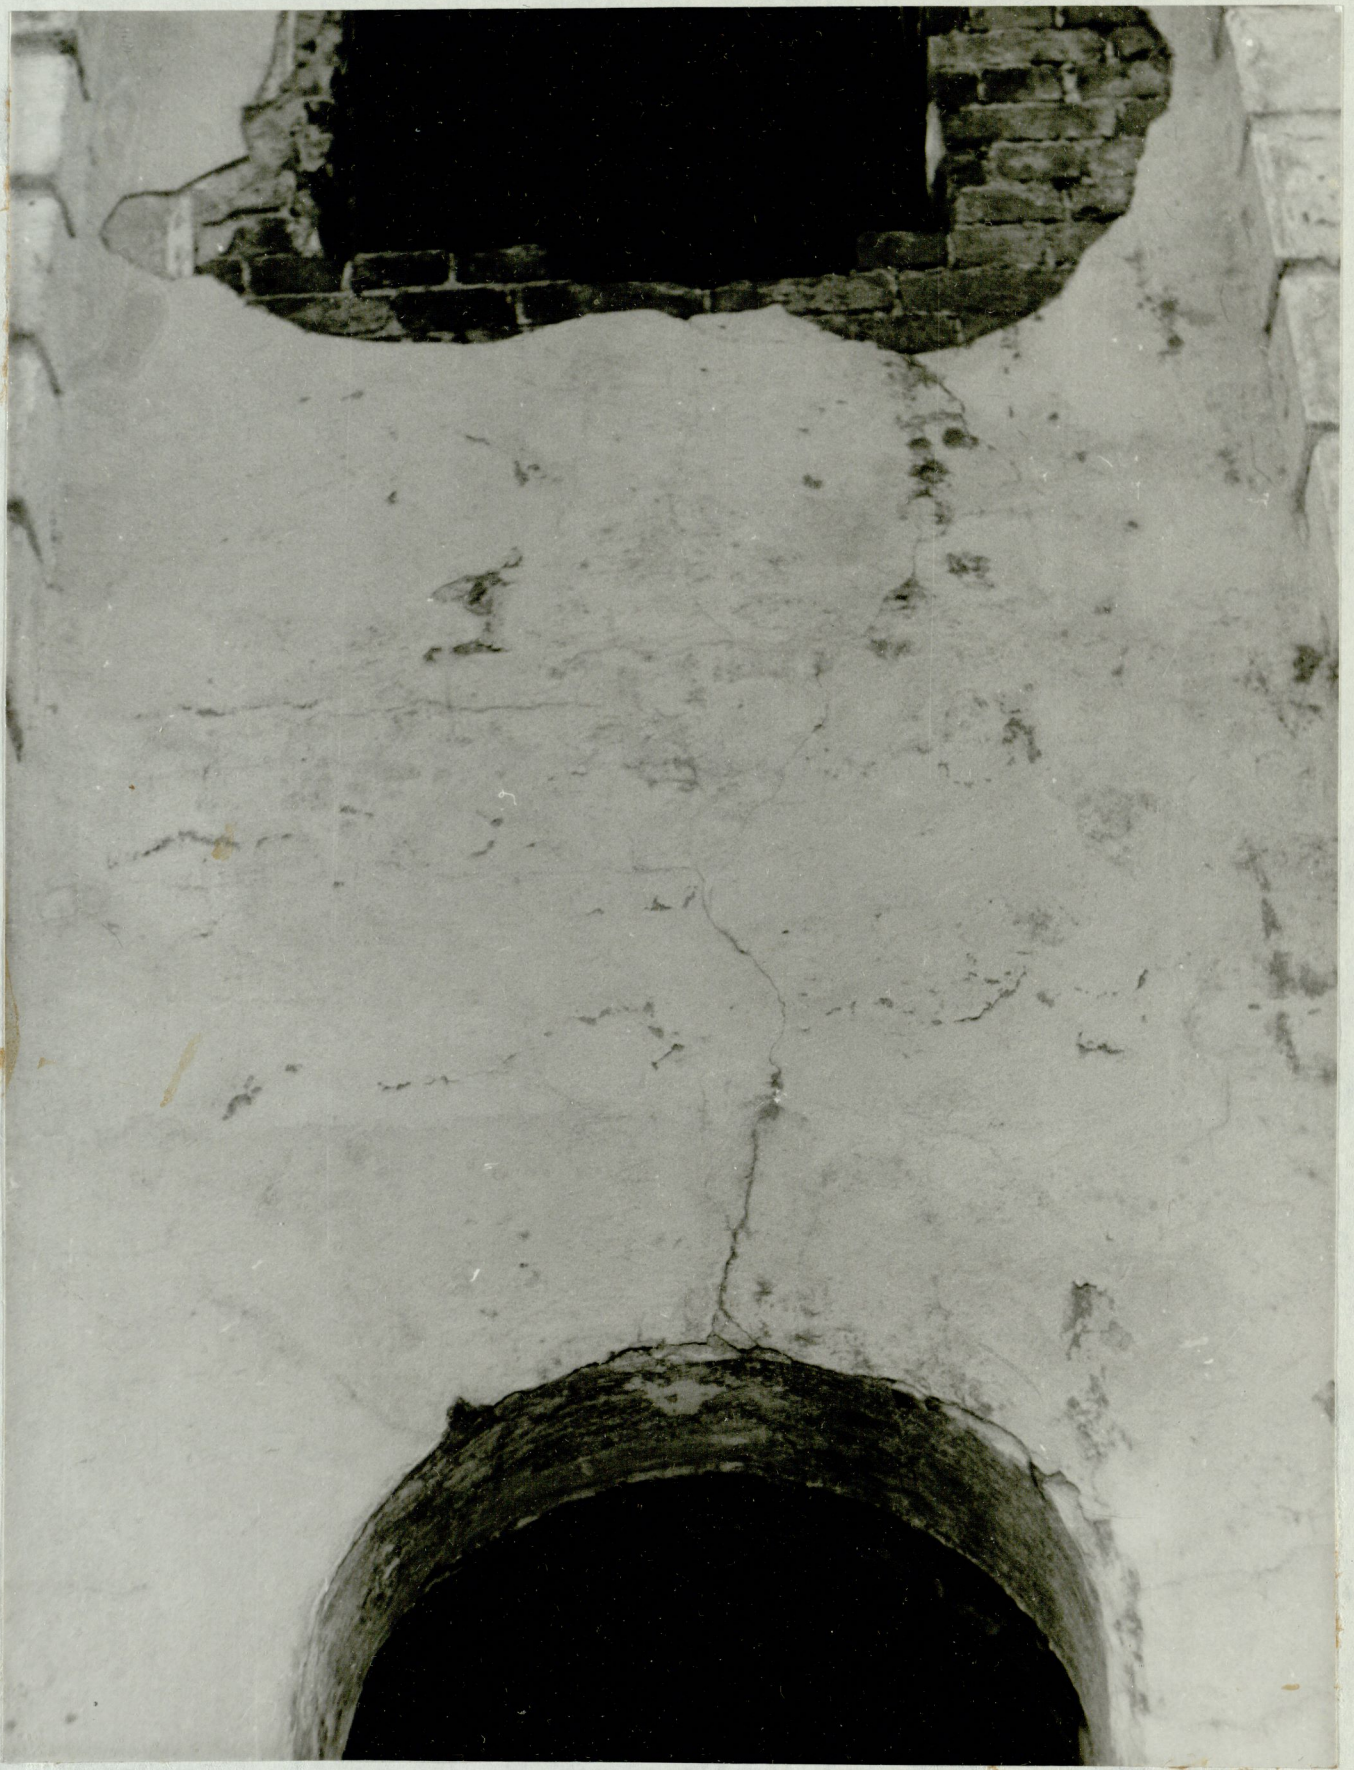
Известковая штукатурка наружных стен интенсивно разрушается. Отвал штукатурки вызван в основном ее наклоном, размораживанием кирпичной кладки и ее деформацией. На сохранившихся участках наблюдаются кракелюрные трещины штукатурки, замазанные при предыдущих фасадных работах. ? *adhesion*

Рис.5 Повреждение штукатурки северного фасада  
/ см.рис.2 /

В связи с плохой адгезией к кладке рыхлой, либо разрушенной известковой штукатурки, а также с невозможностью качественно выполнить работы по контакту цементной и известковой штукатурки, очевидно рационально заменить всю штукатурку на цементную. ?

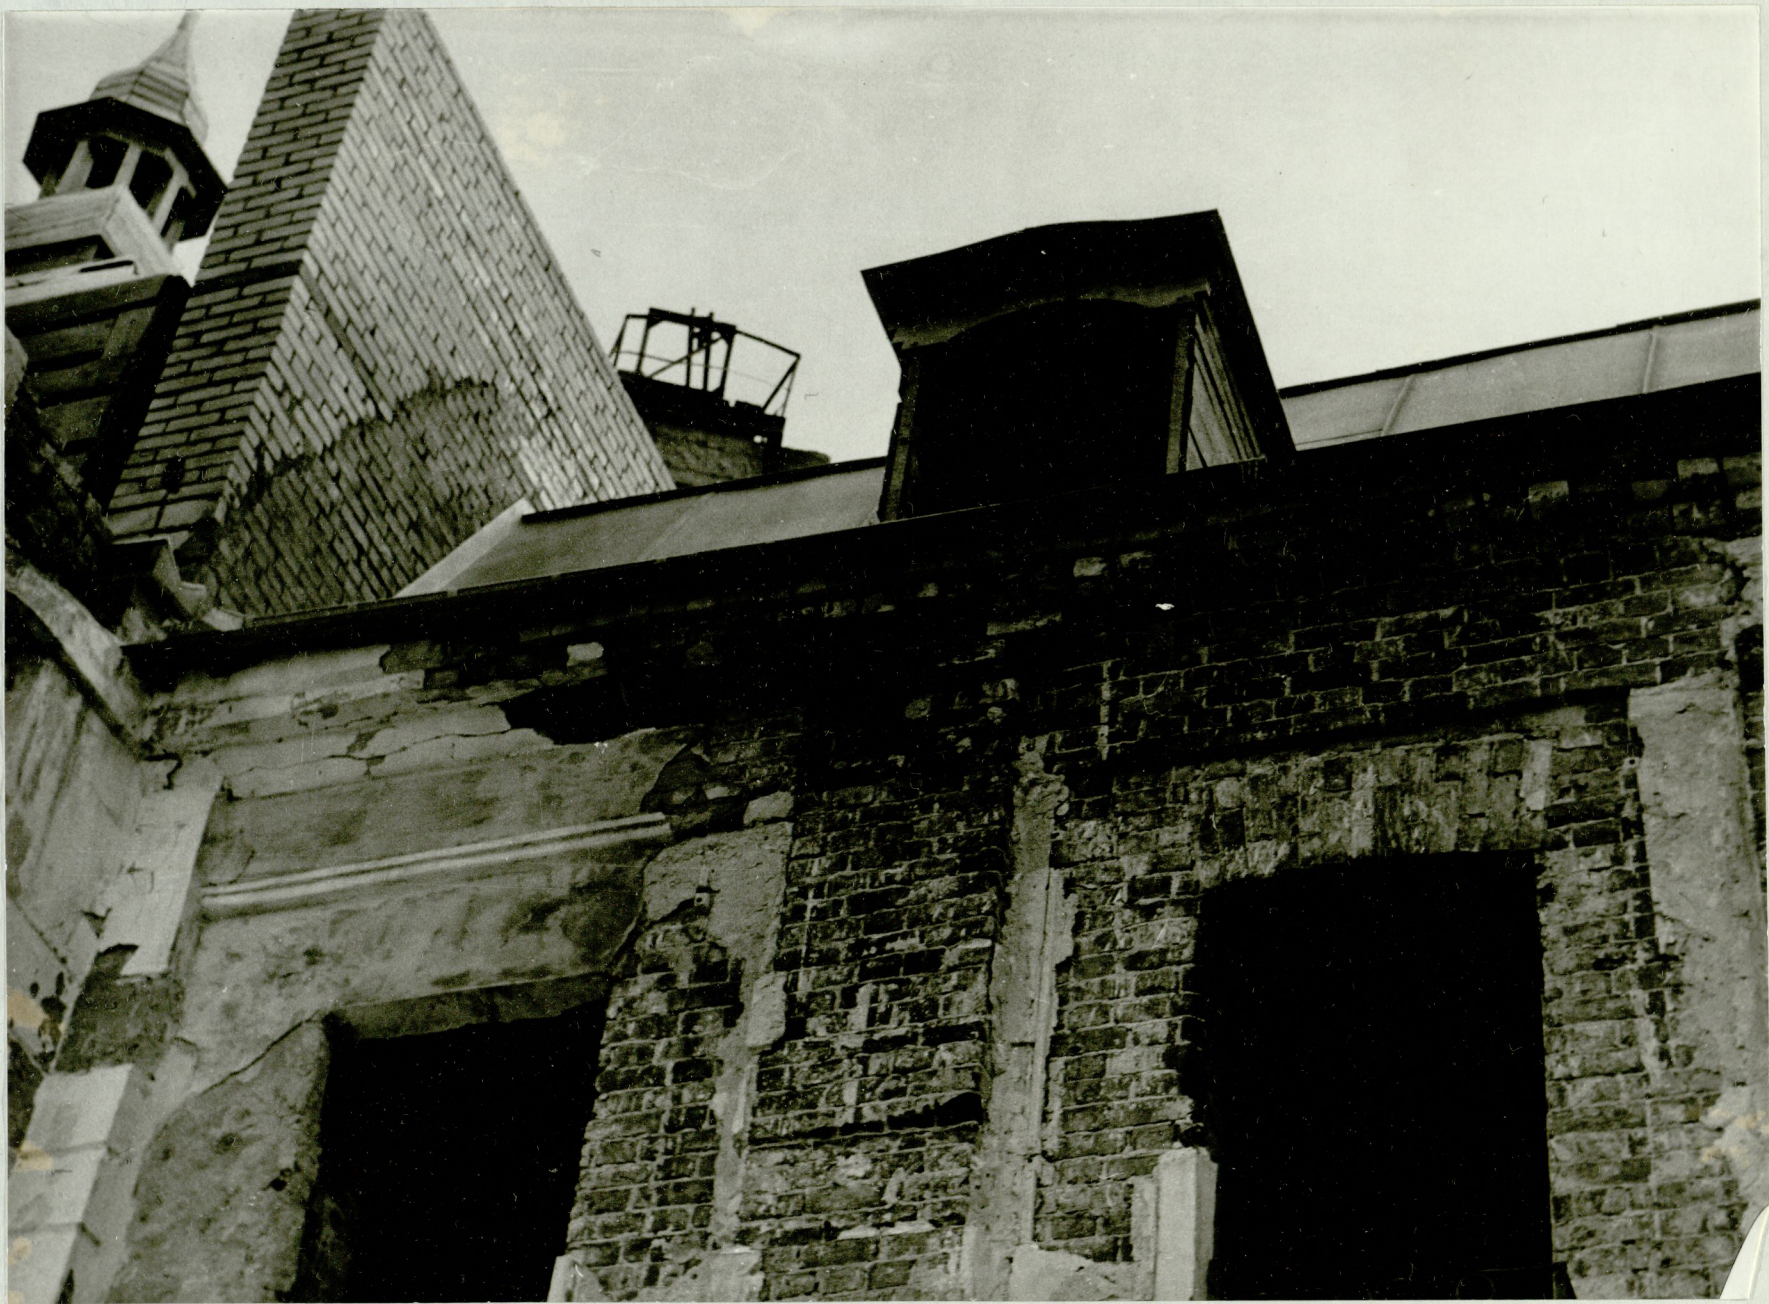
Рис. 6 Брандмауэр и размороженный карниз.  
Вид северного фасада.

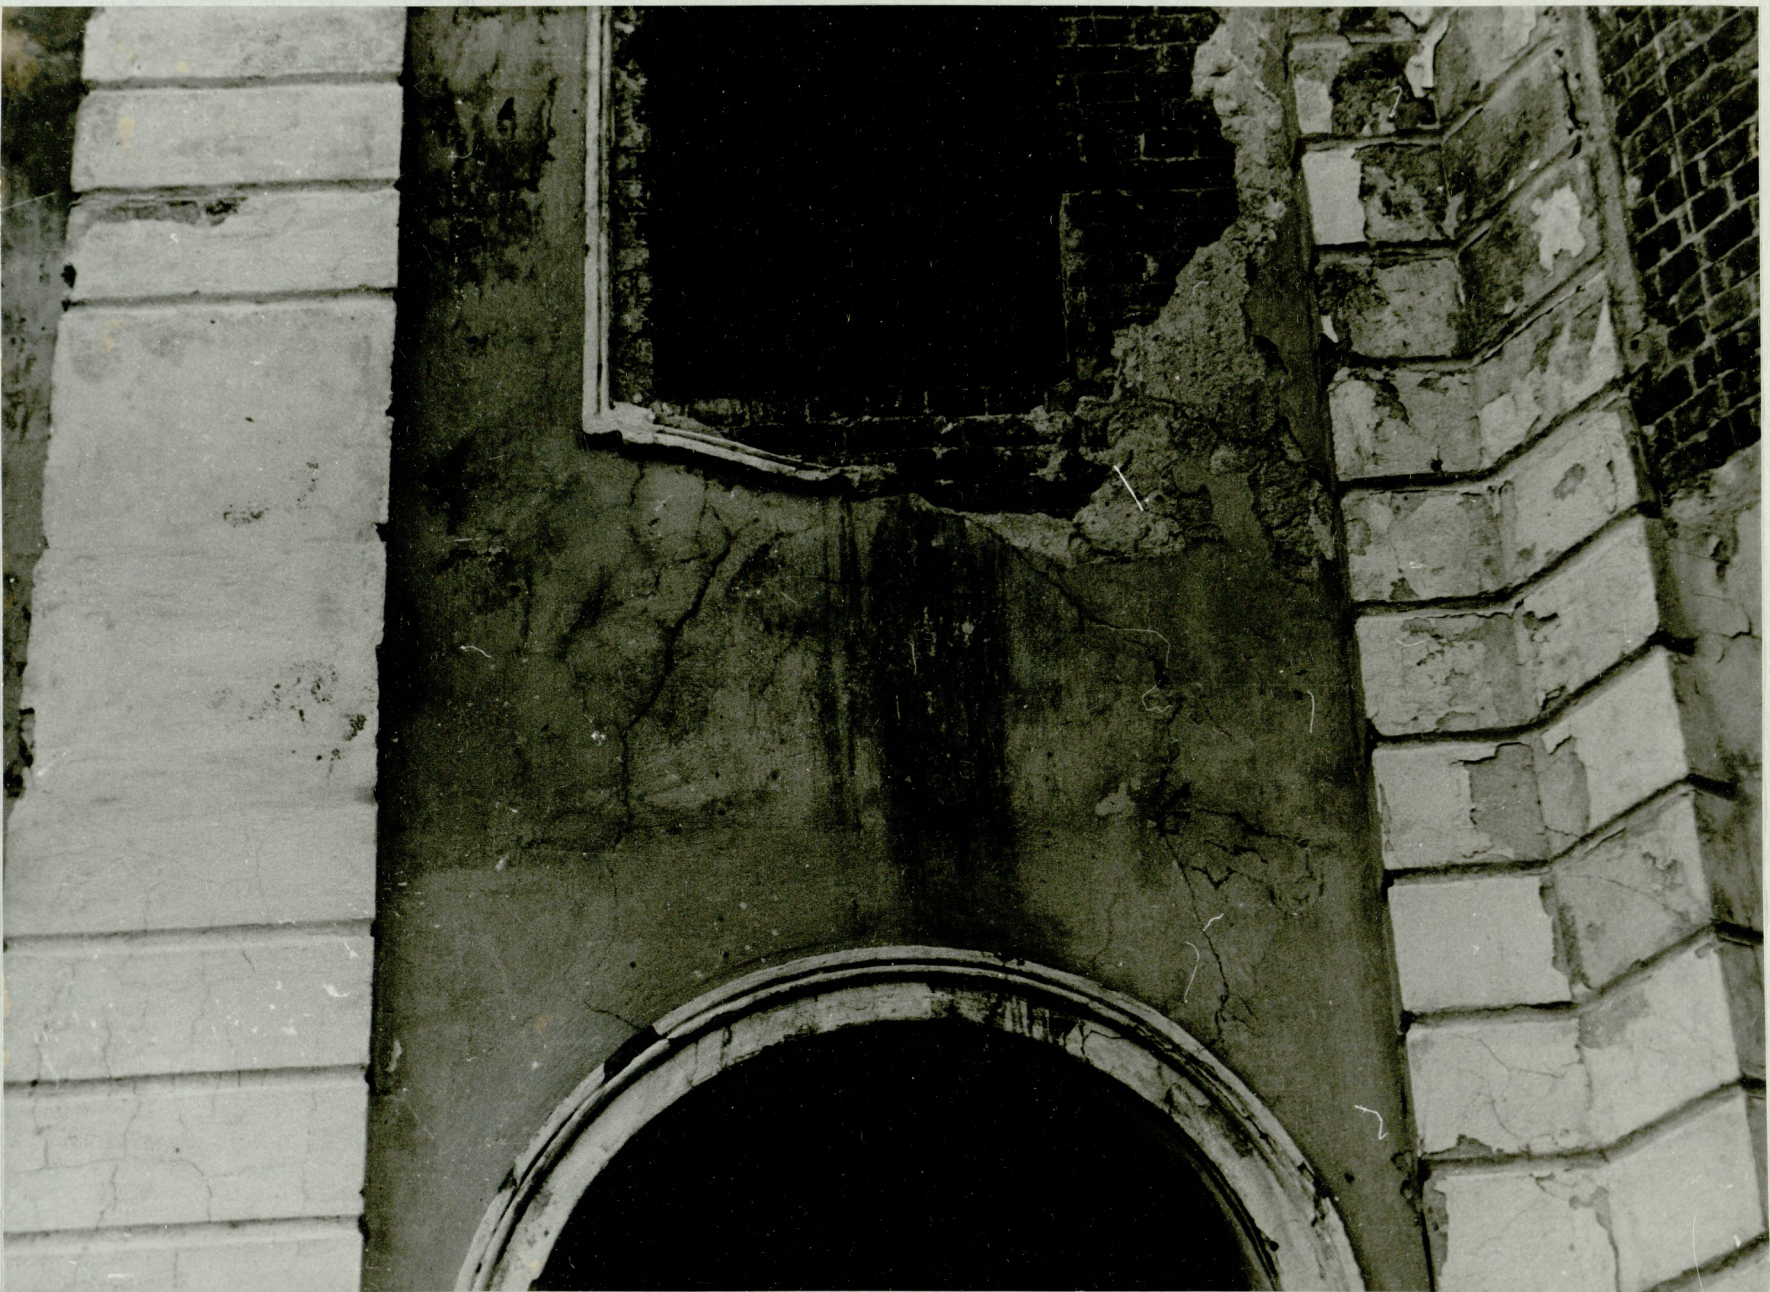
Рис. 7 Разрушение кладки северного фасада.

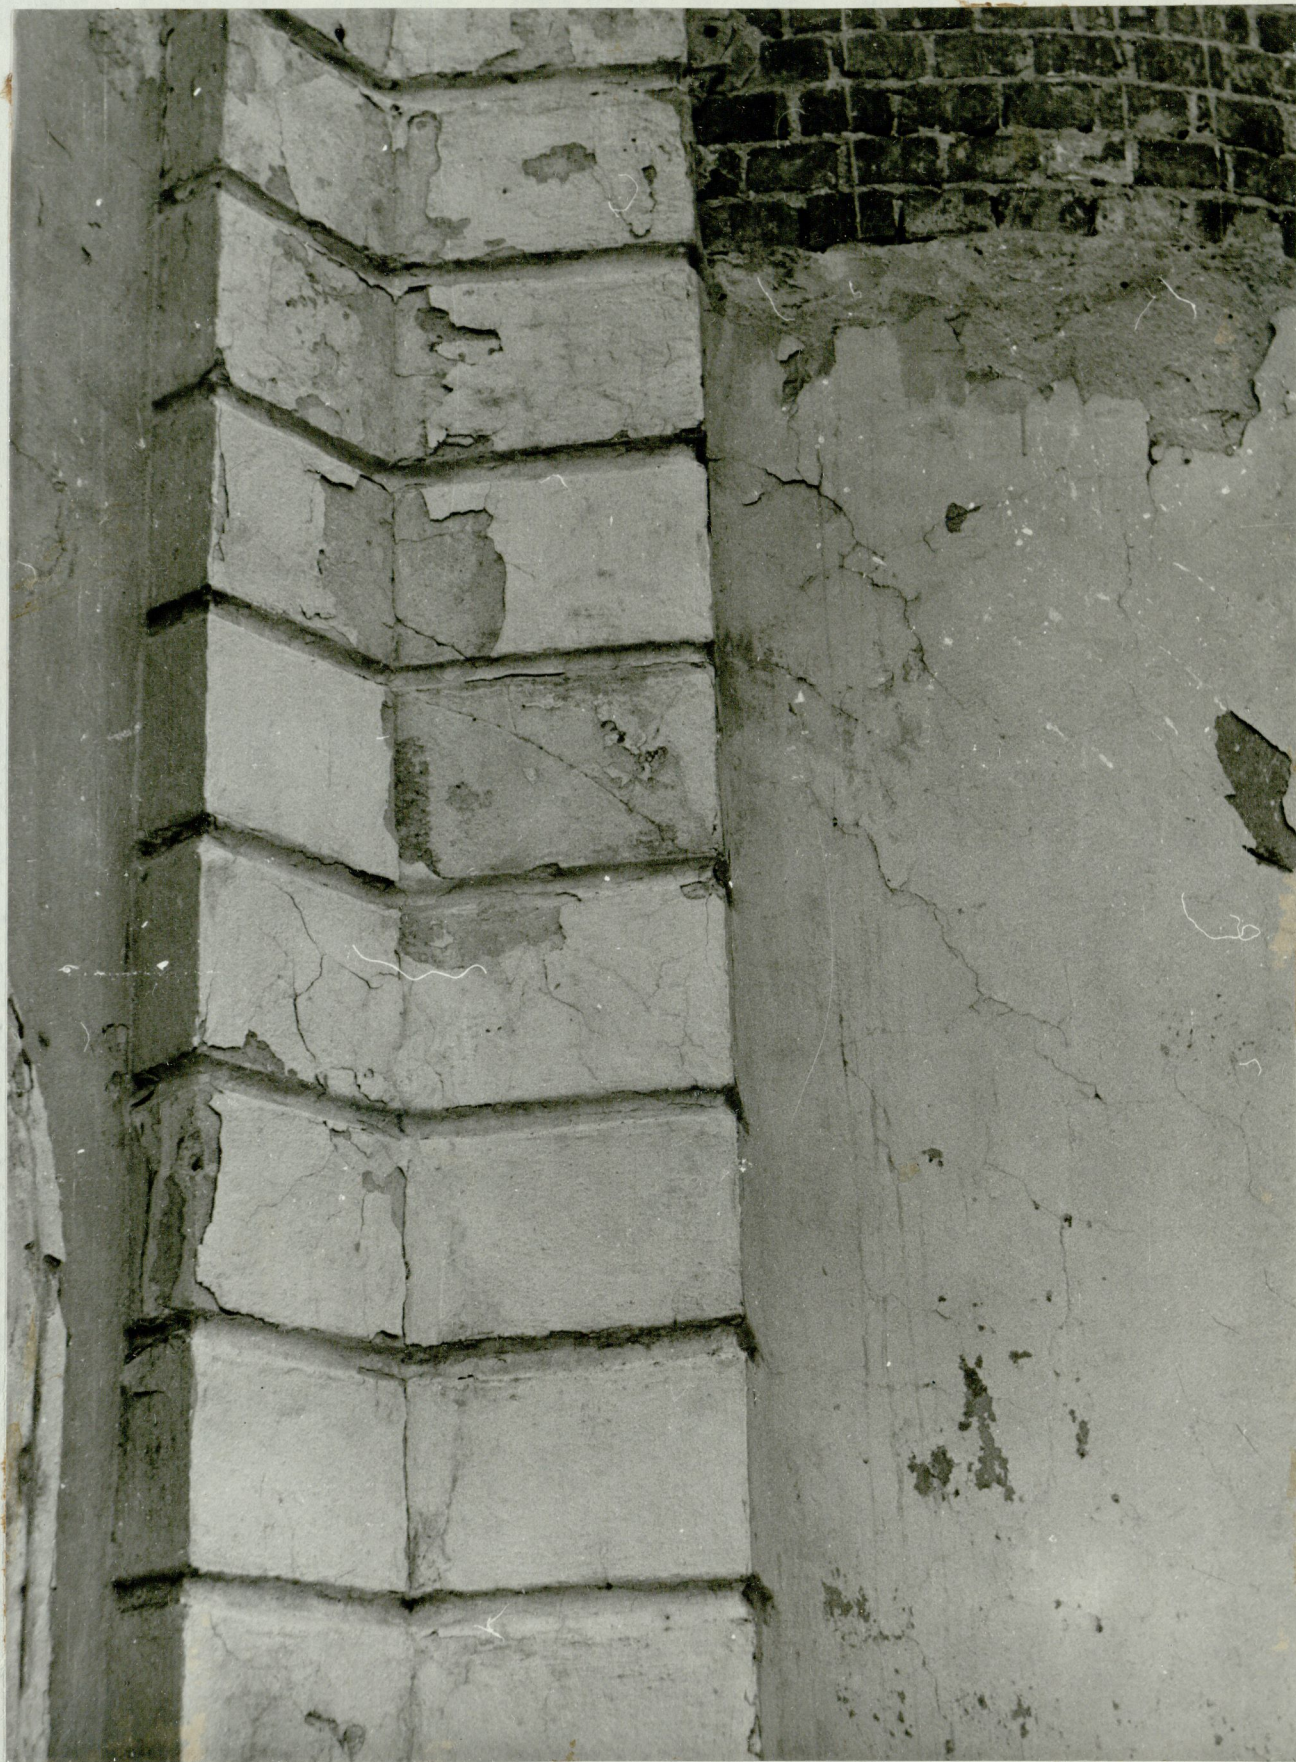
Рис.8 Повреждения штукатурного слоя.  
Возможны трещины в кладке.

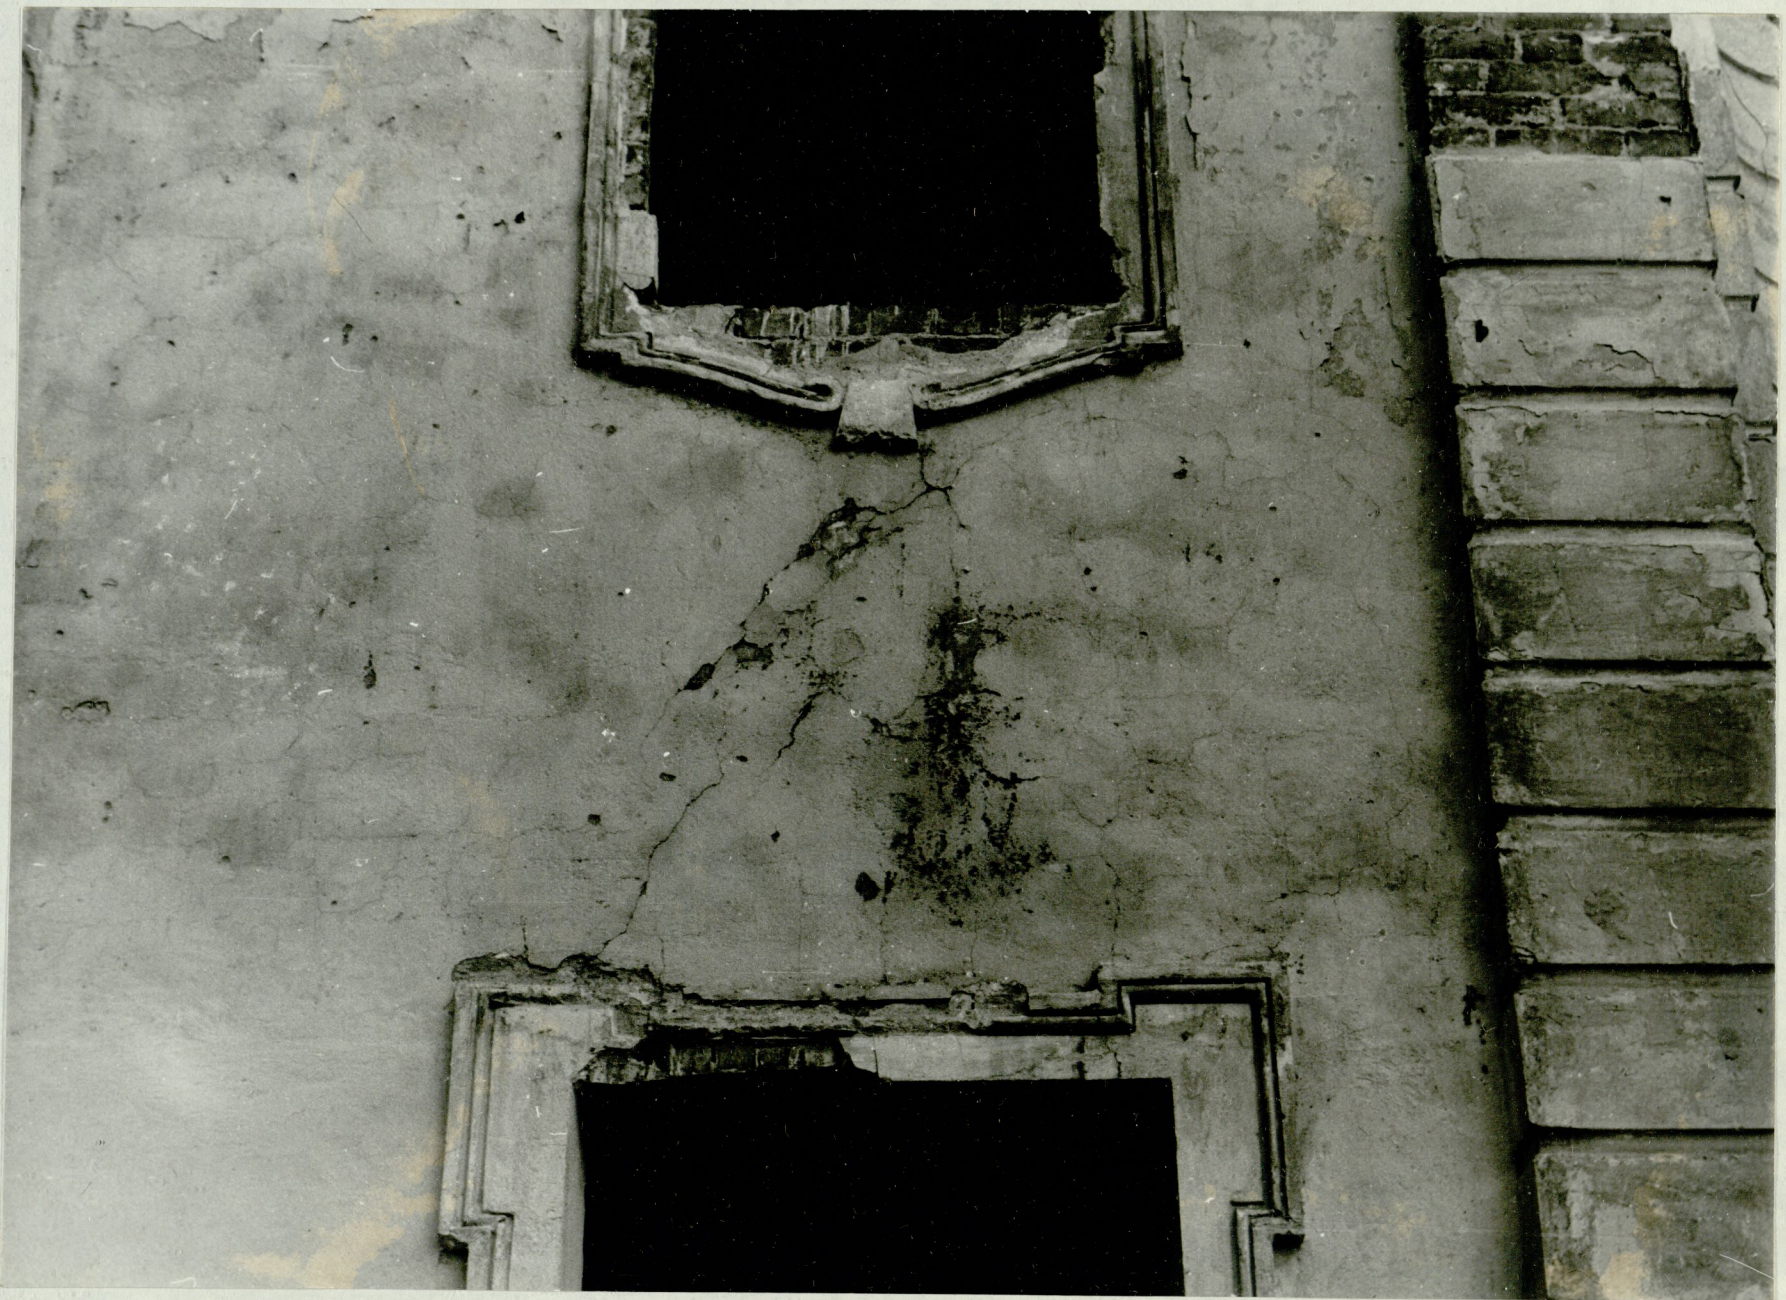
Рис.10 Разрушение кладки под штукатуркой.  
/ Западный фасад/.

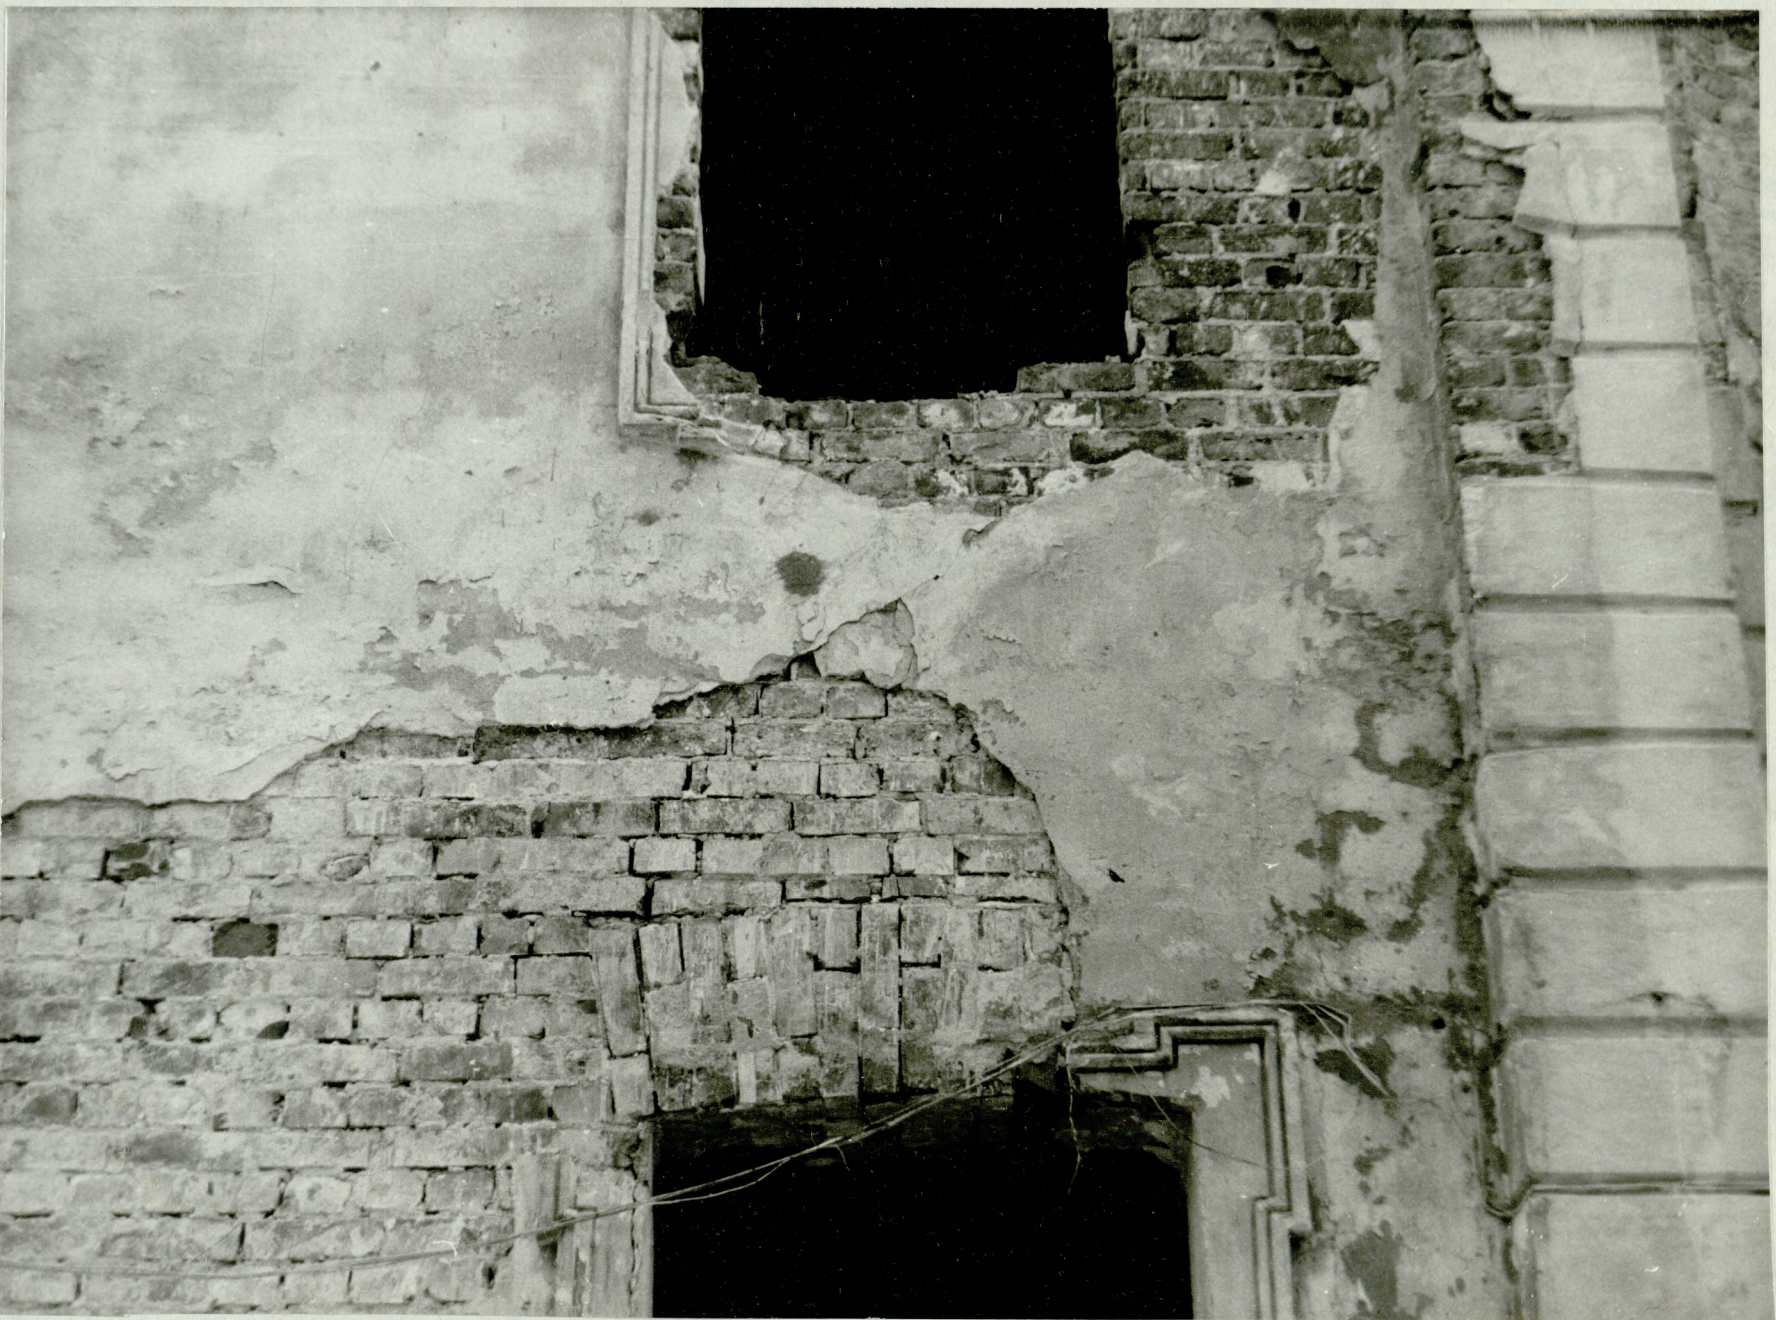
Рис.11 Разрушение горизонтальной перегородки.  
/ Восточный фасад /.

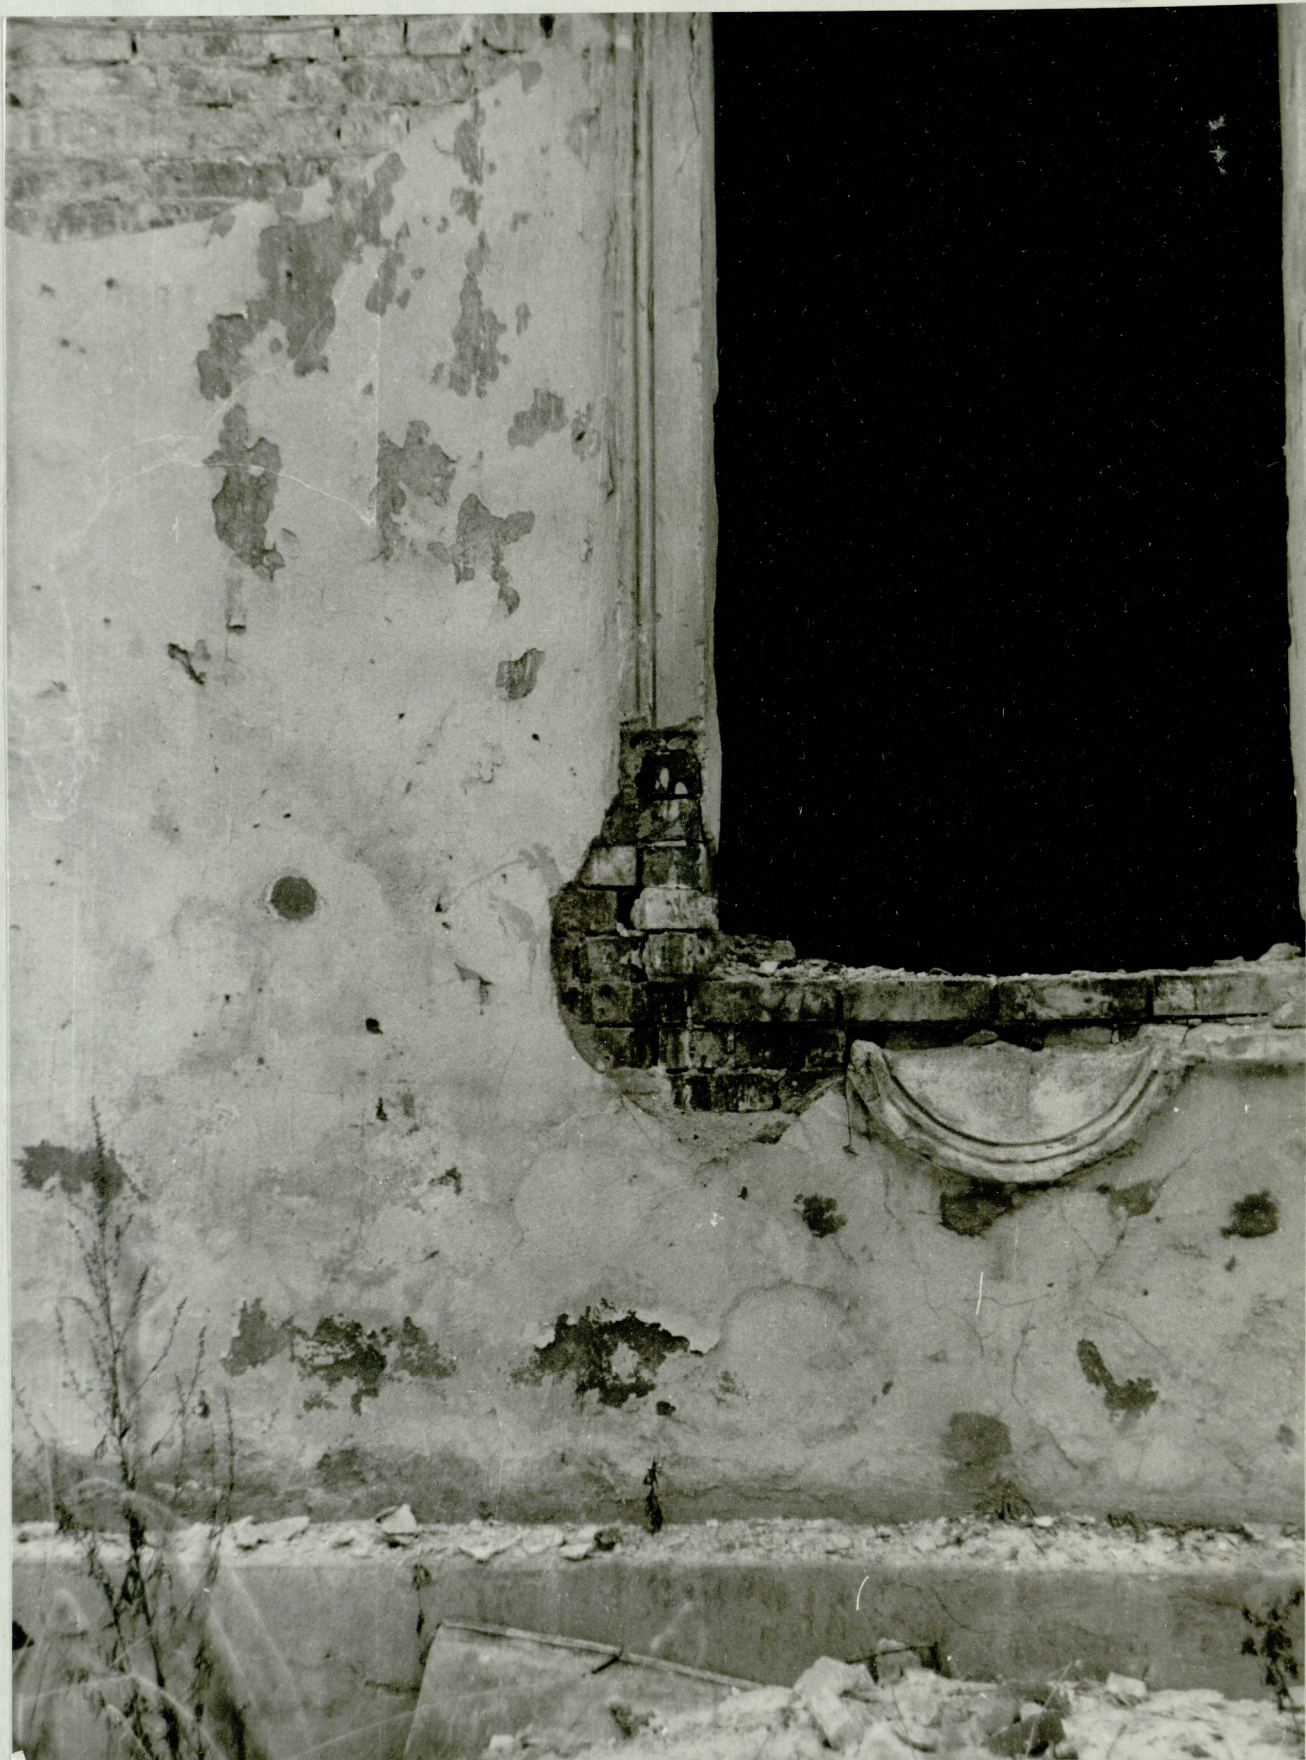
Рис.12 Разрушение кладки от плохого сцепления  
кирпича с раствором.

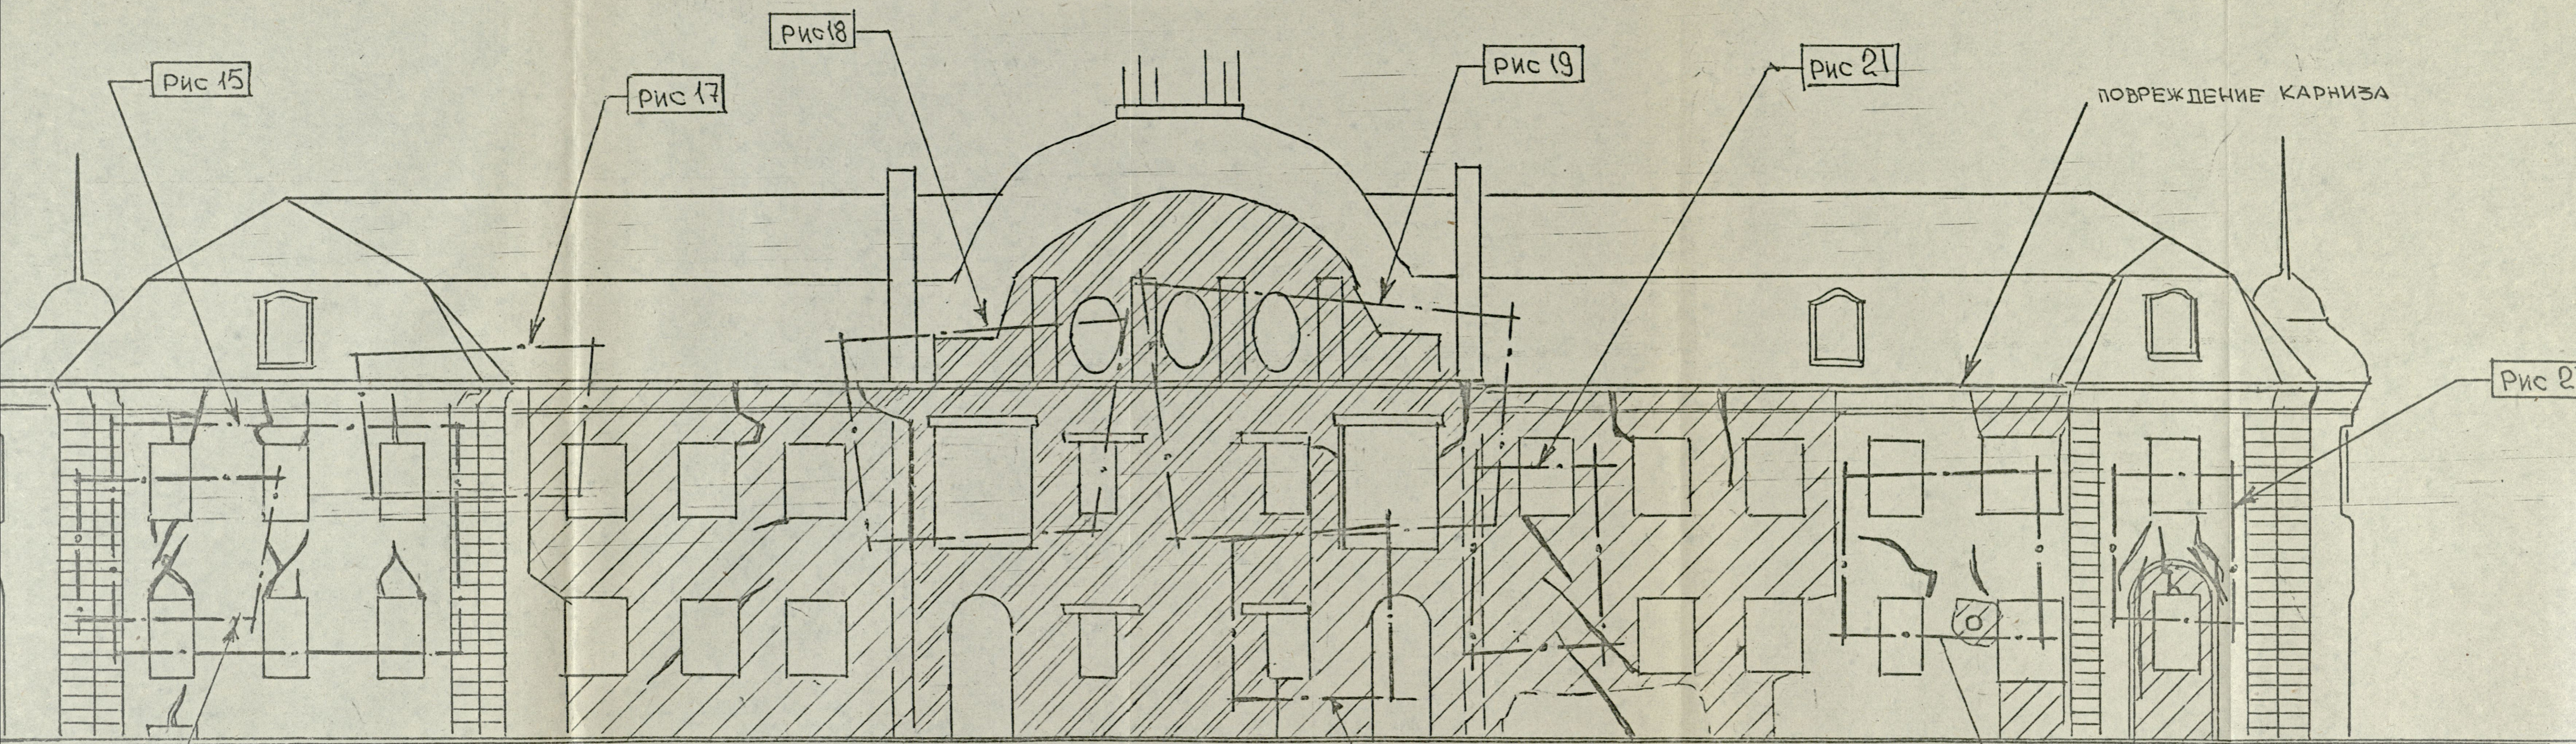
Рис. 13

При этом складывается впечатление, что центральная часть стены южного фасада имеет большие осадки, чем другие ее зоны, на что указывают наклонные трещины / см. рис. 14 и 21 /.

При осмотре остальных участков наружных стен обнаружено значительное количество трещин в основном взрывного и осадочного происхождения / рис.13,14 /.

— ПЕРЕКЛАДКА СТЕН ПОСЛЕ ВОЙНЫ.
