ЗАКЛЮЧЕНИЕ

ПО РЕЗУЛЬТАТАМ ОБСЛЕДОВАНИЯ БЫВШЕГО ДОМА КУЛЬТУРЫ  
(курзала) В Г.НАРВА-ИЫЭССУ (ул.Паккери, 2)

ЛЕНИНГРАД  
1991

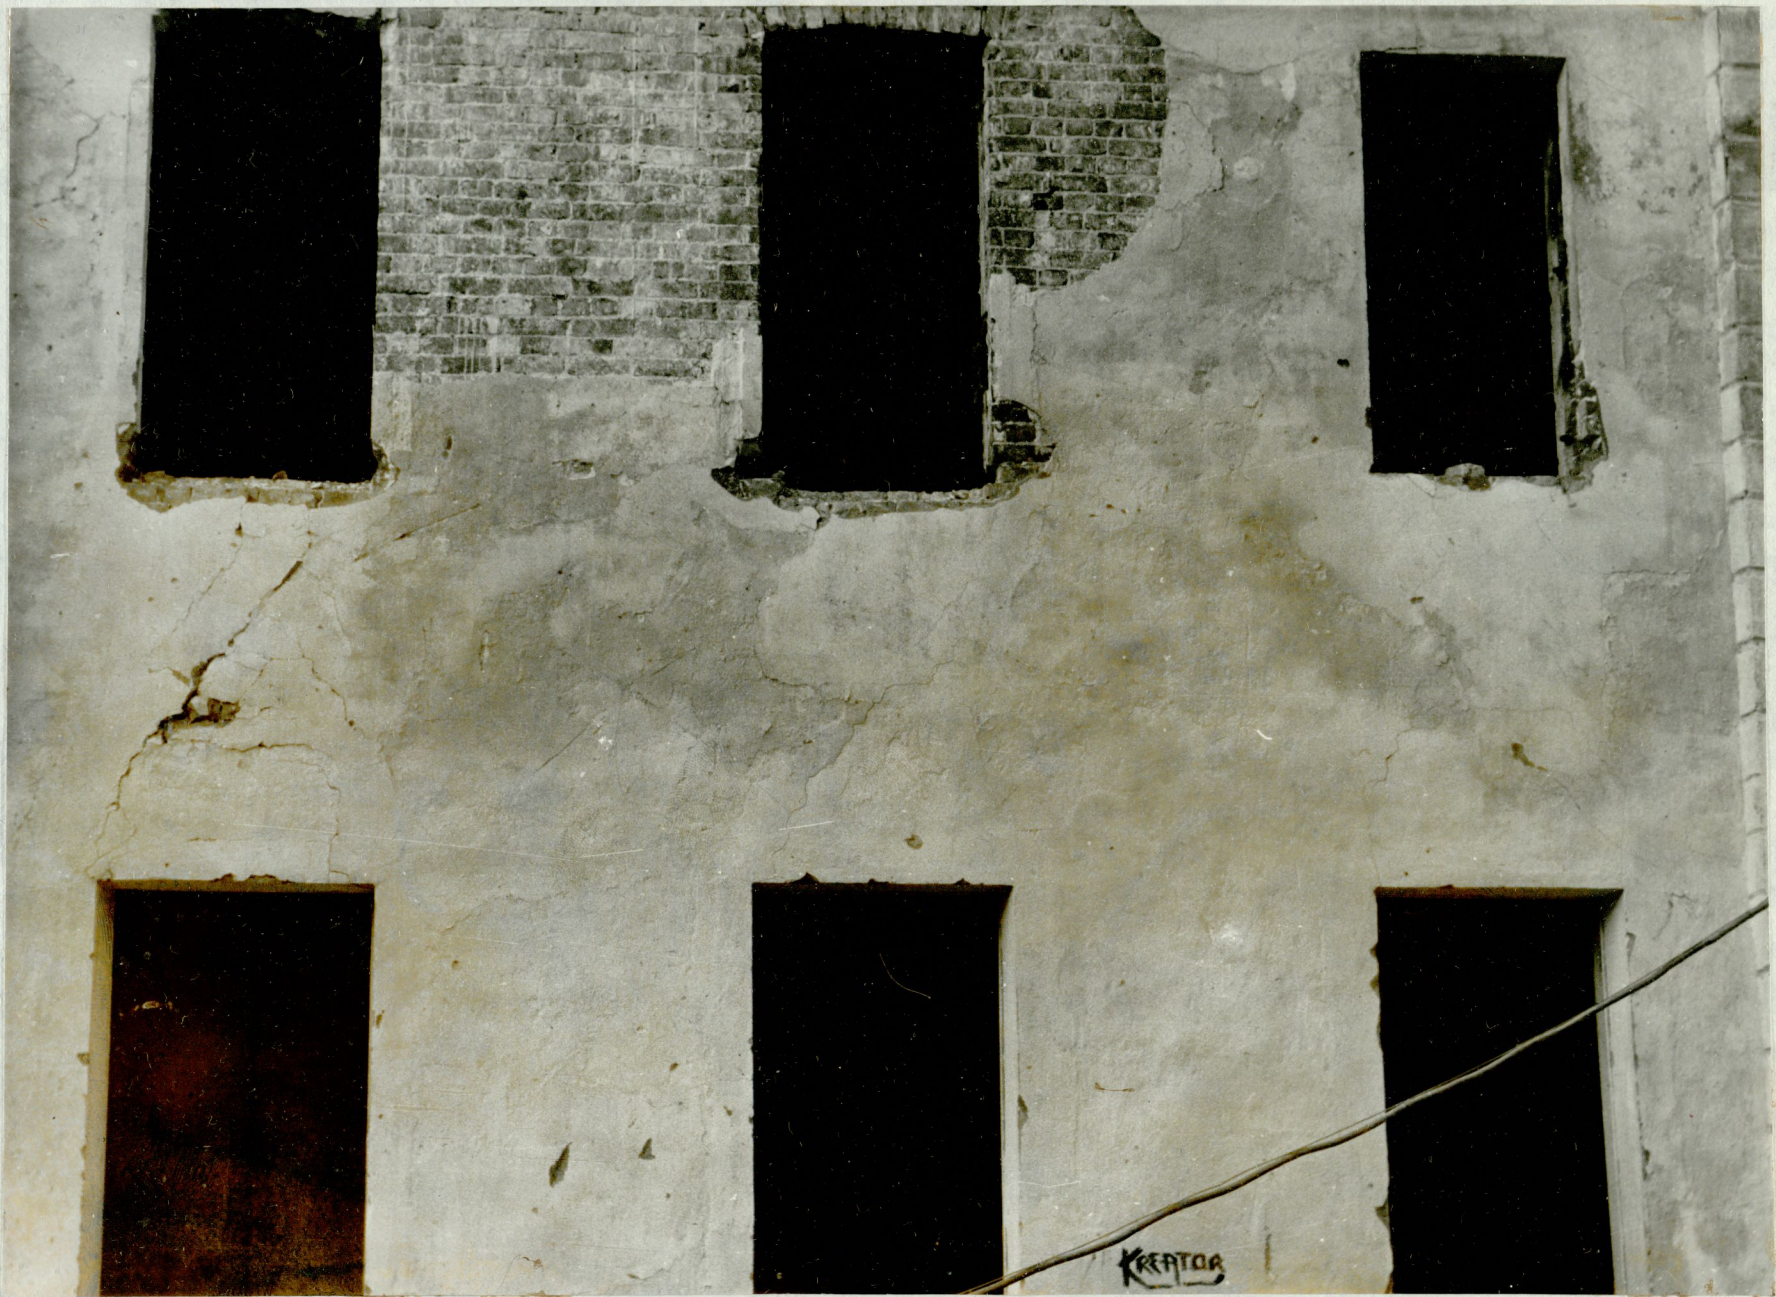
Рис.15 Разрушение левой части стены  
Южного фасада.

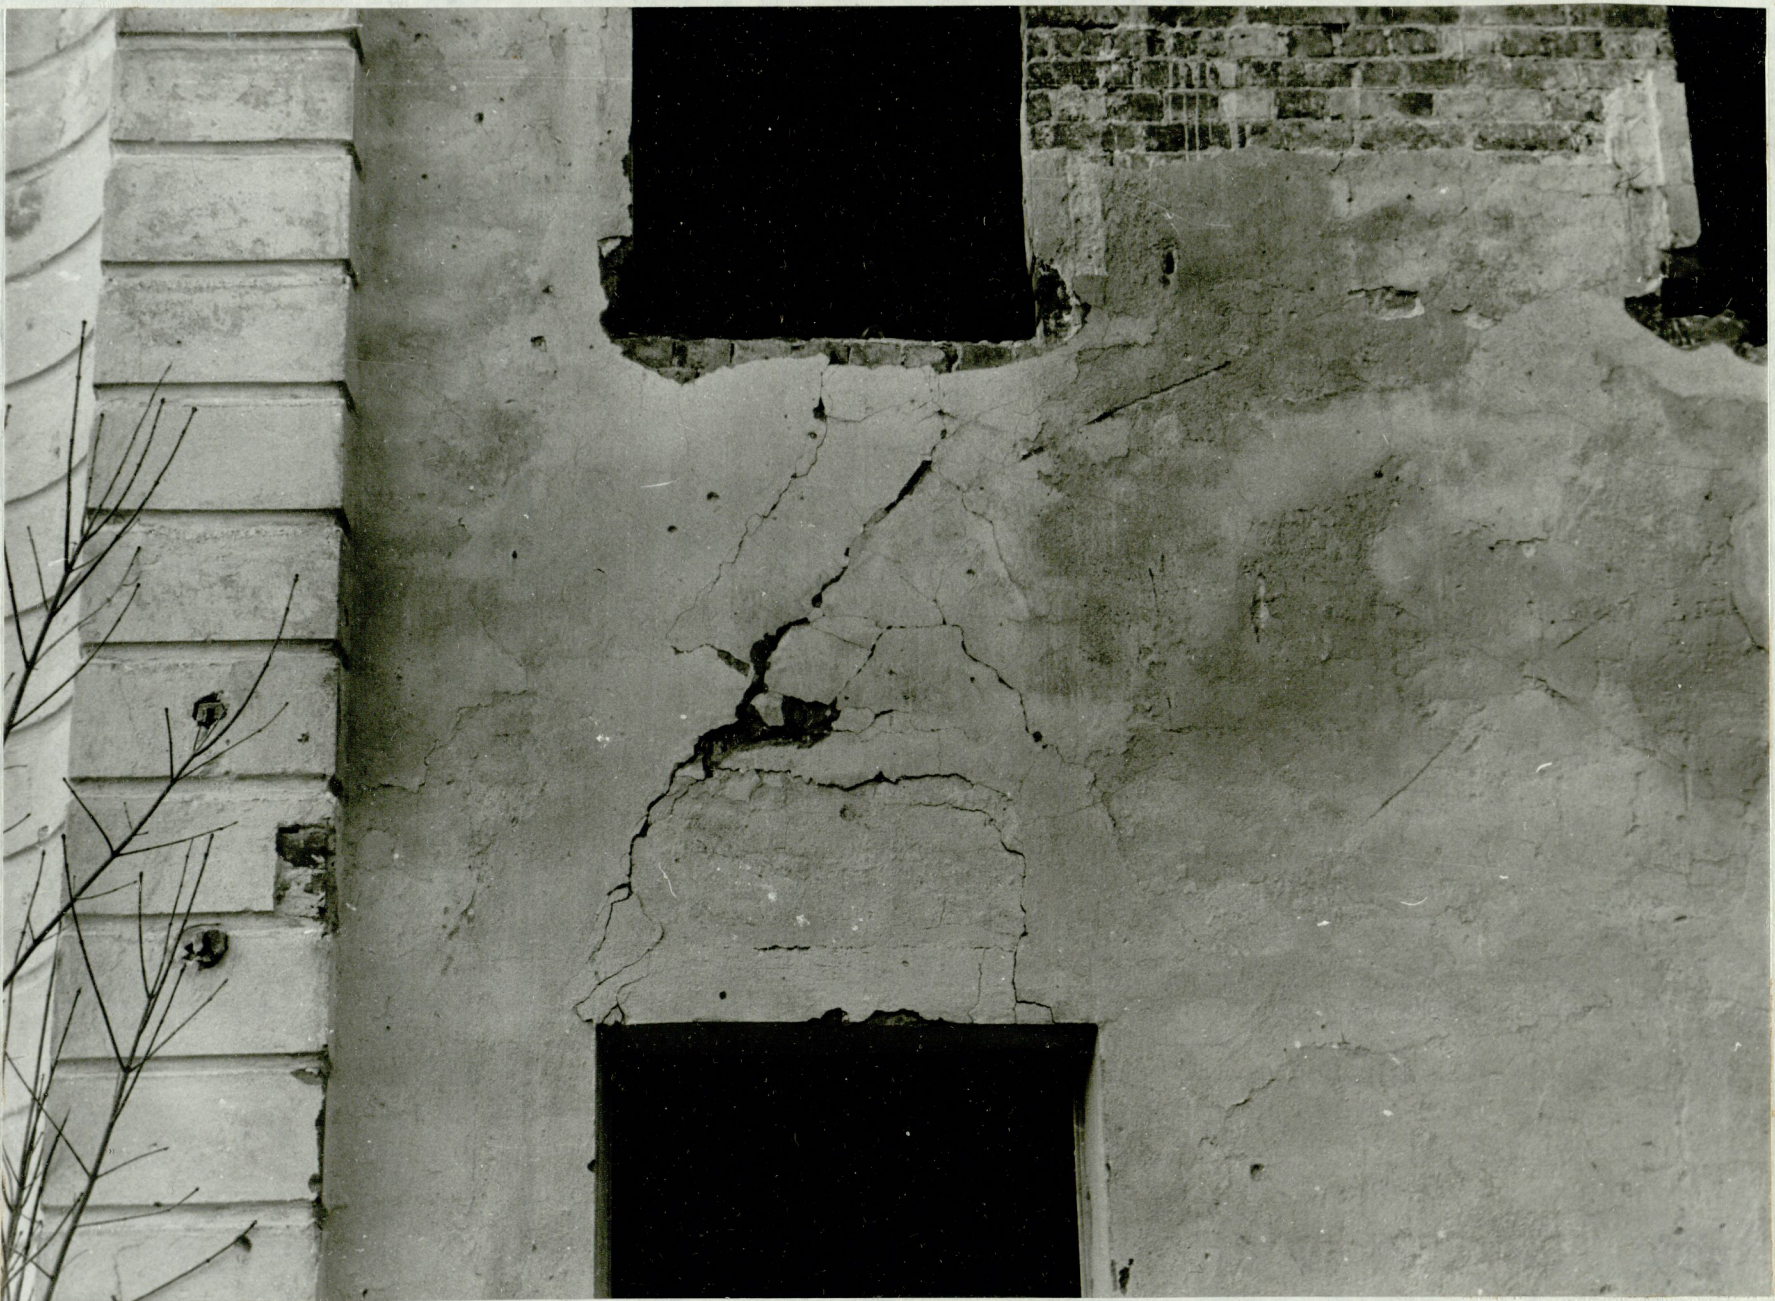
Рис. 16 Горизонтальная перемычка, где  
требуется усиление.

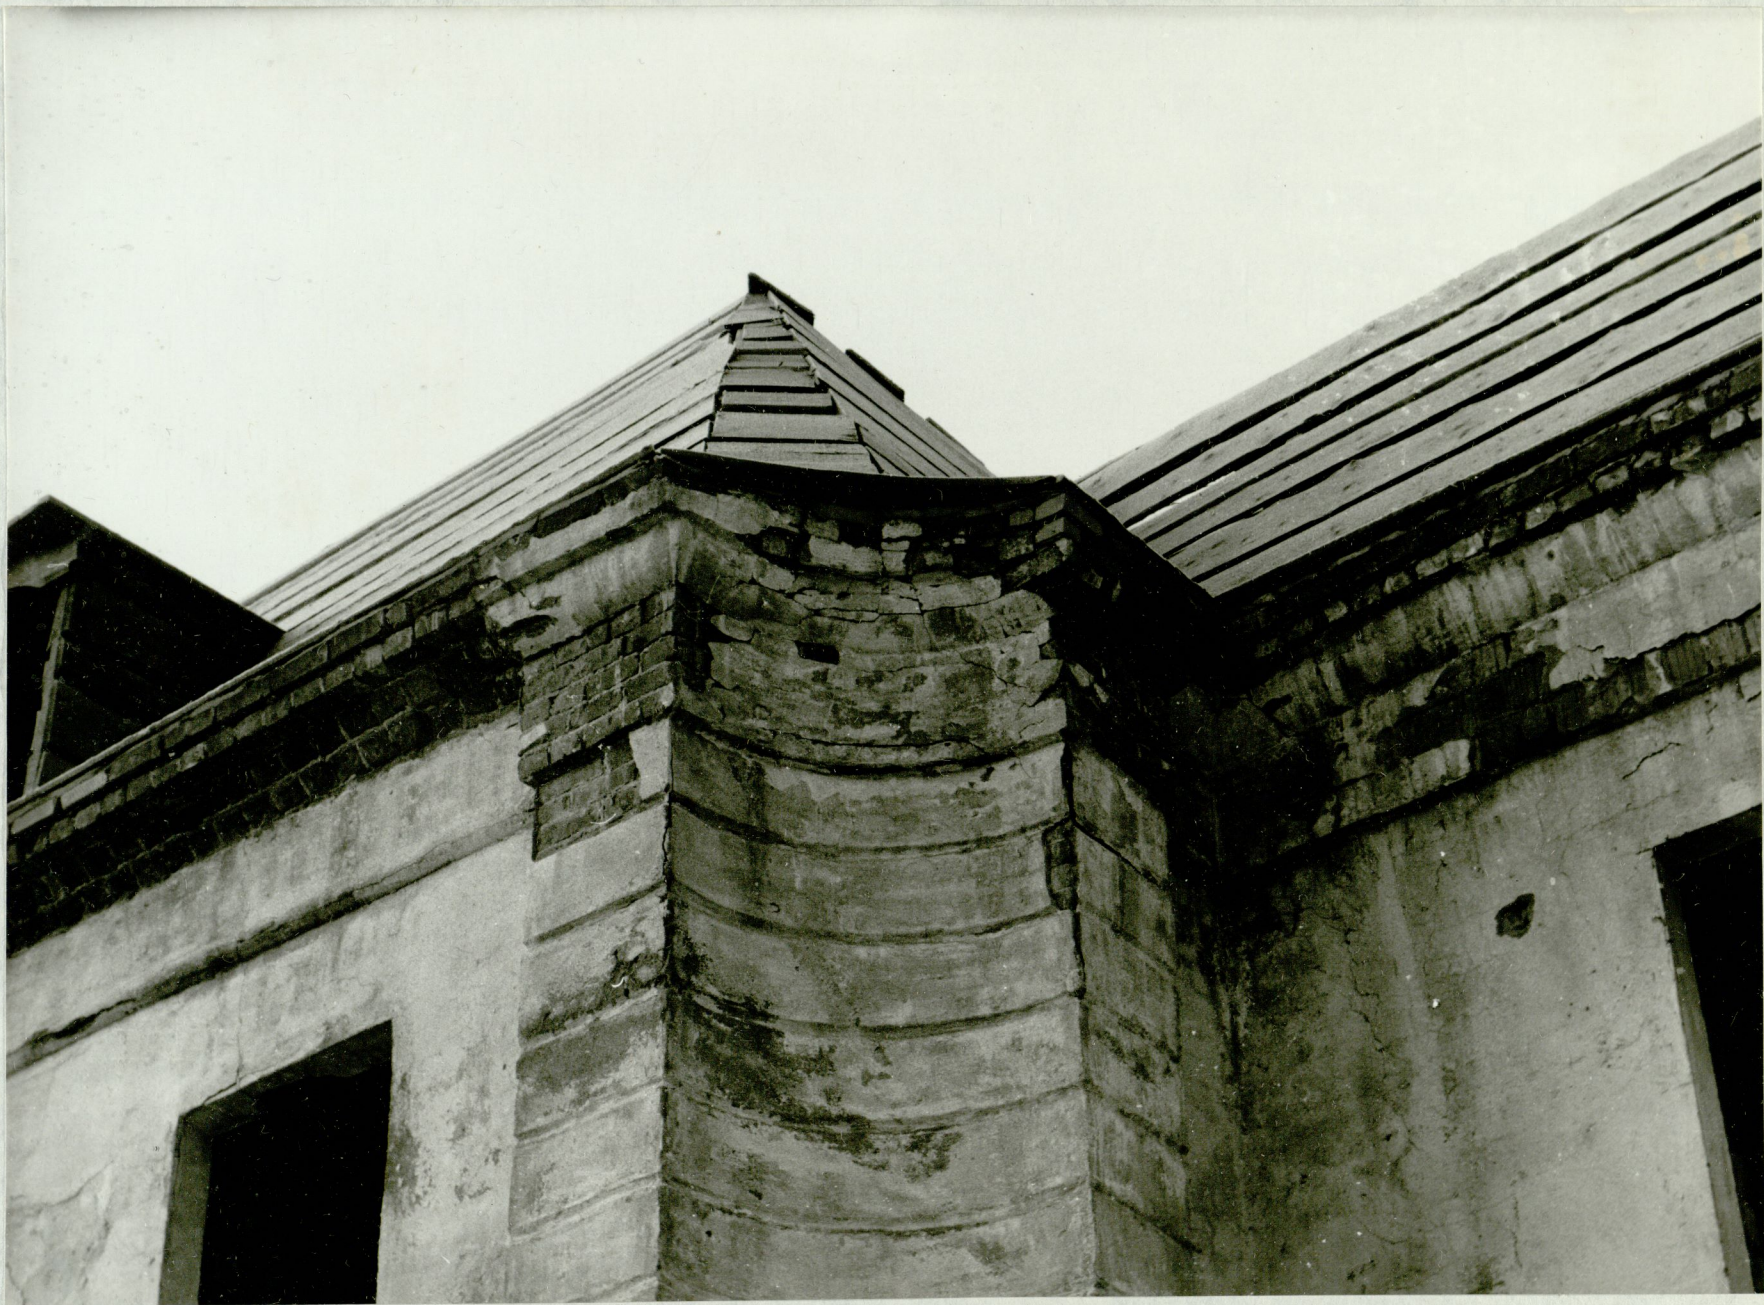
Рис.18 Ошибка в опирании перемычки.

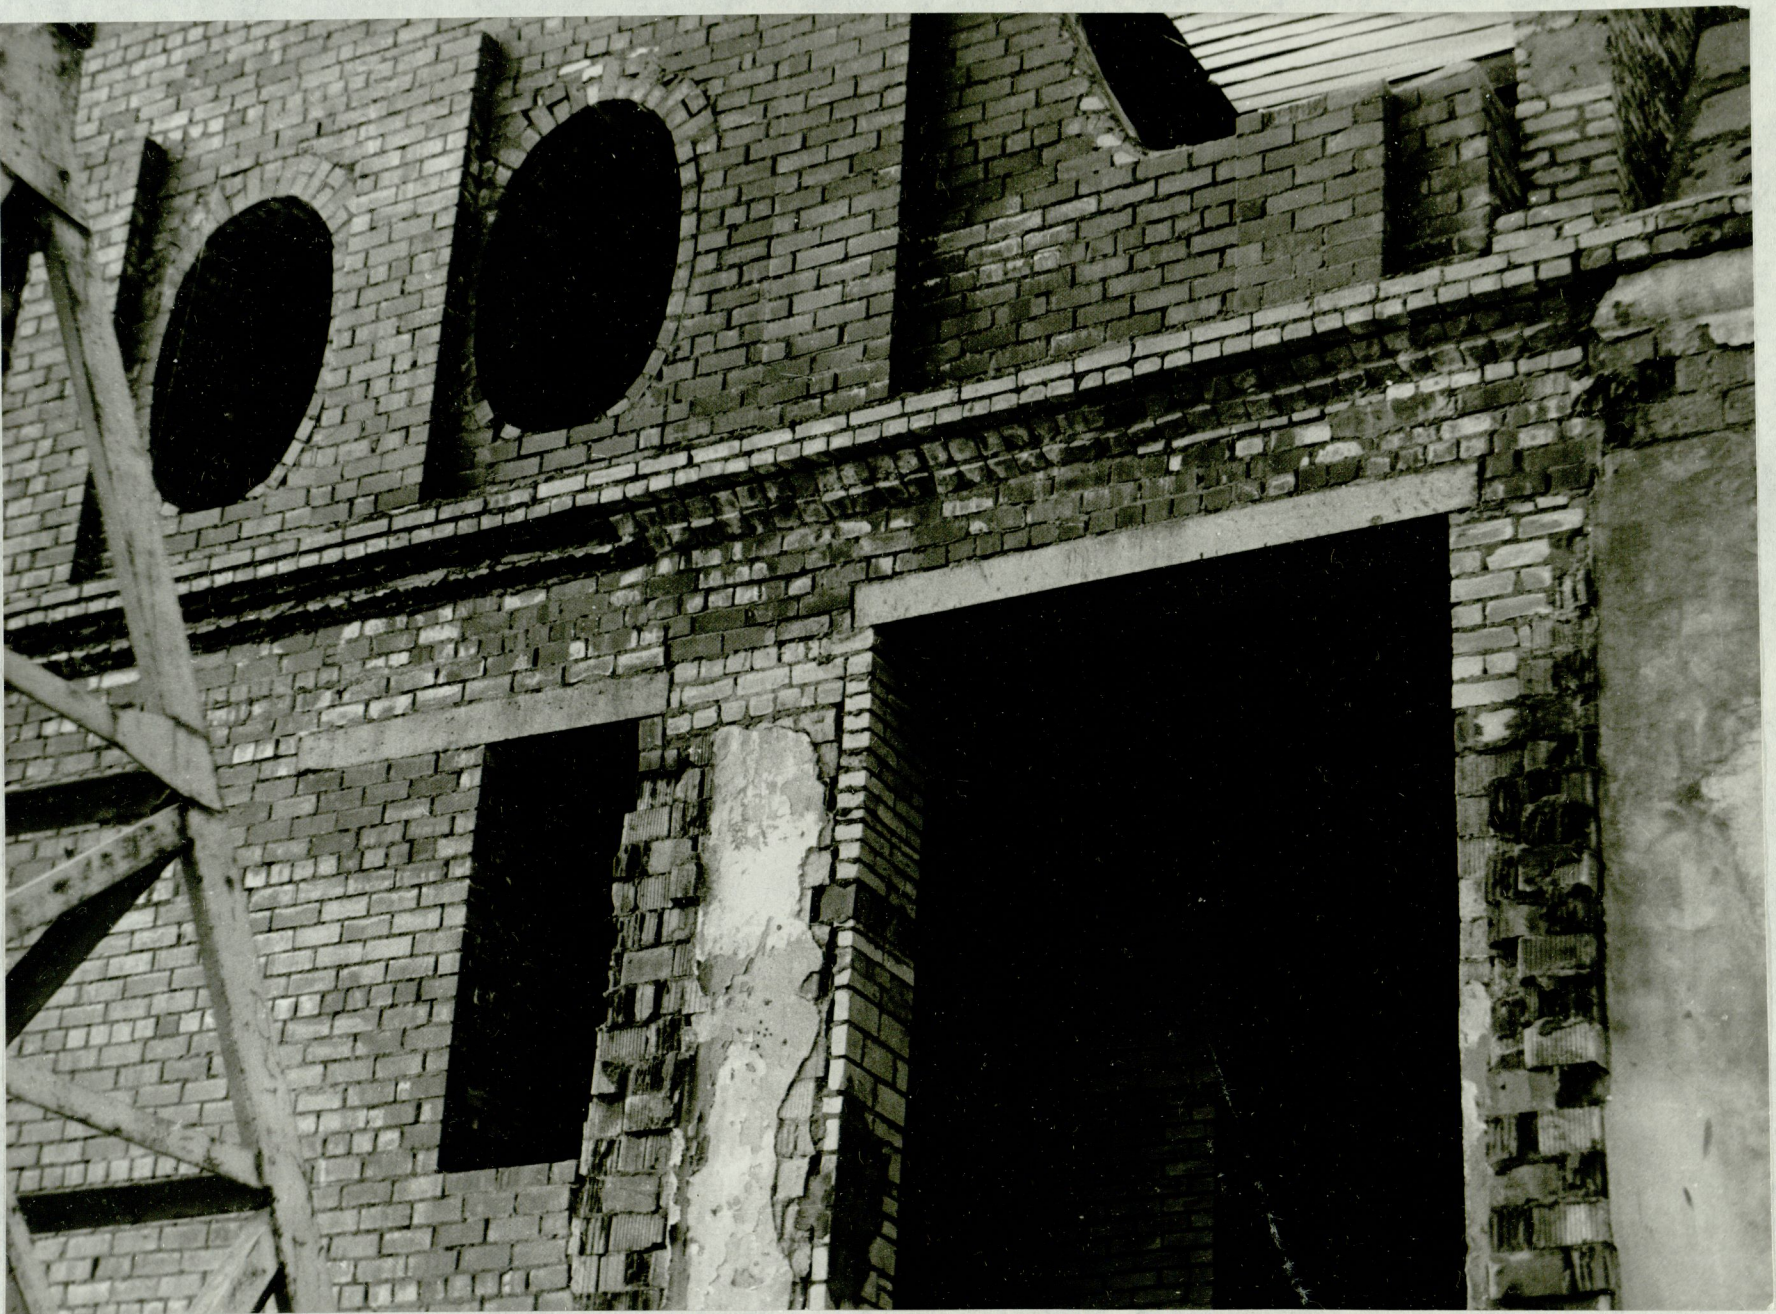
Рис. 19 Необходимость усиления опор перемычек.  
Возможен отвал приклада.

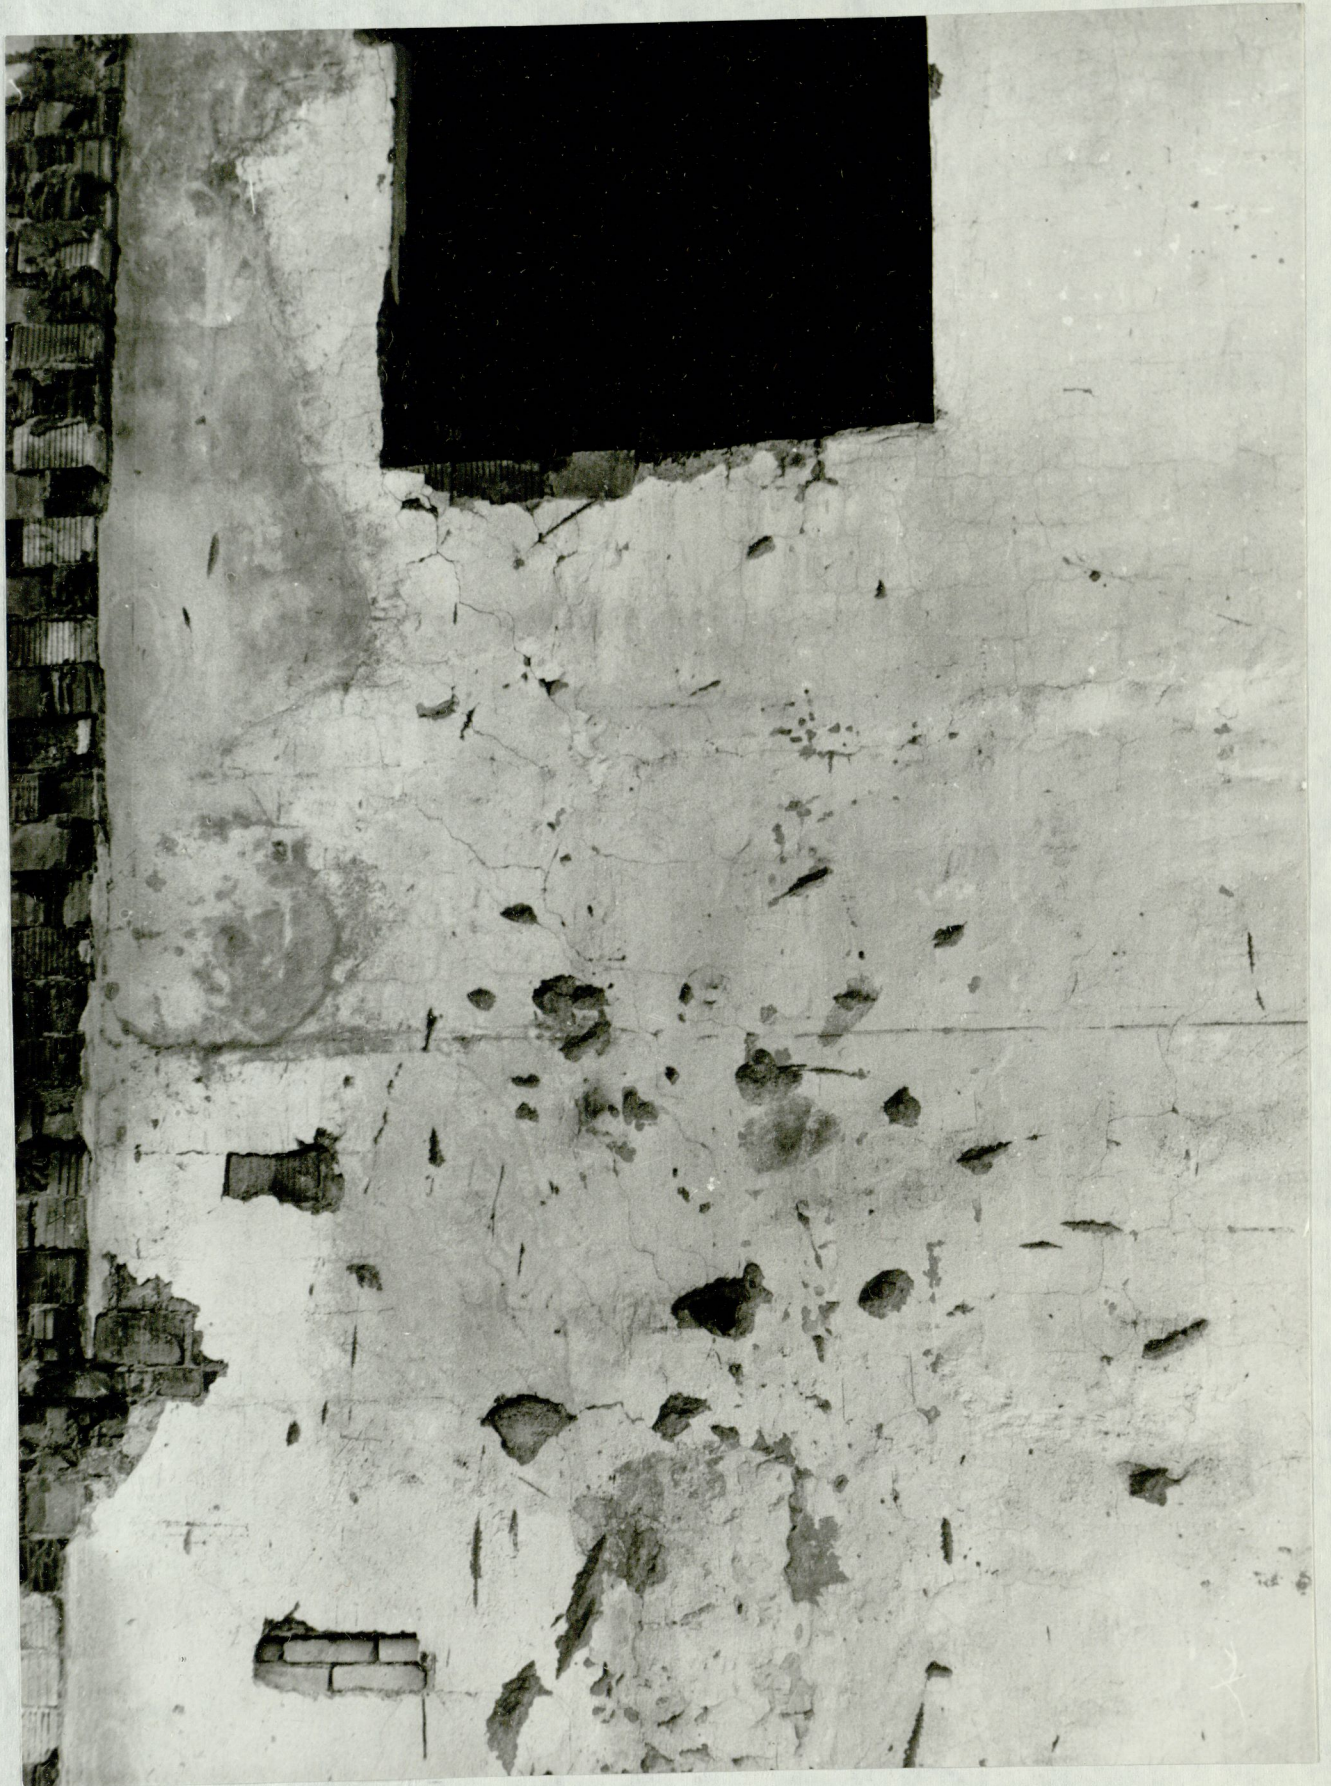
При этом складывается впечатление, что центральная часть стены южного фасада имеет большие осадки, чем другие ее зоны, на что указывают наклонные трещины / см. рис. 14 и 21 /.

Рис.21 Трещины в стенах лестничной клетки.

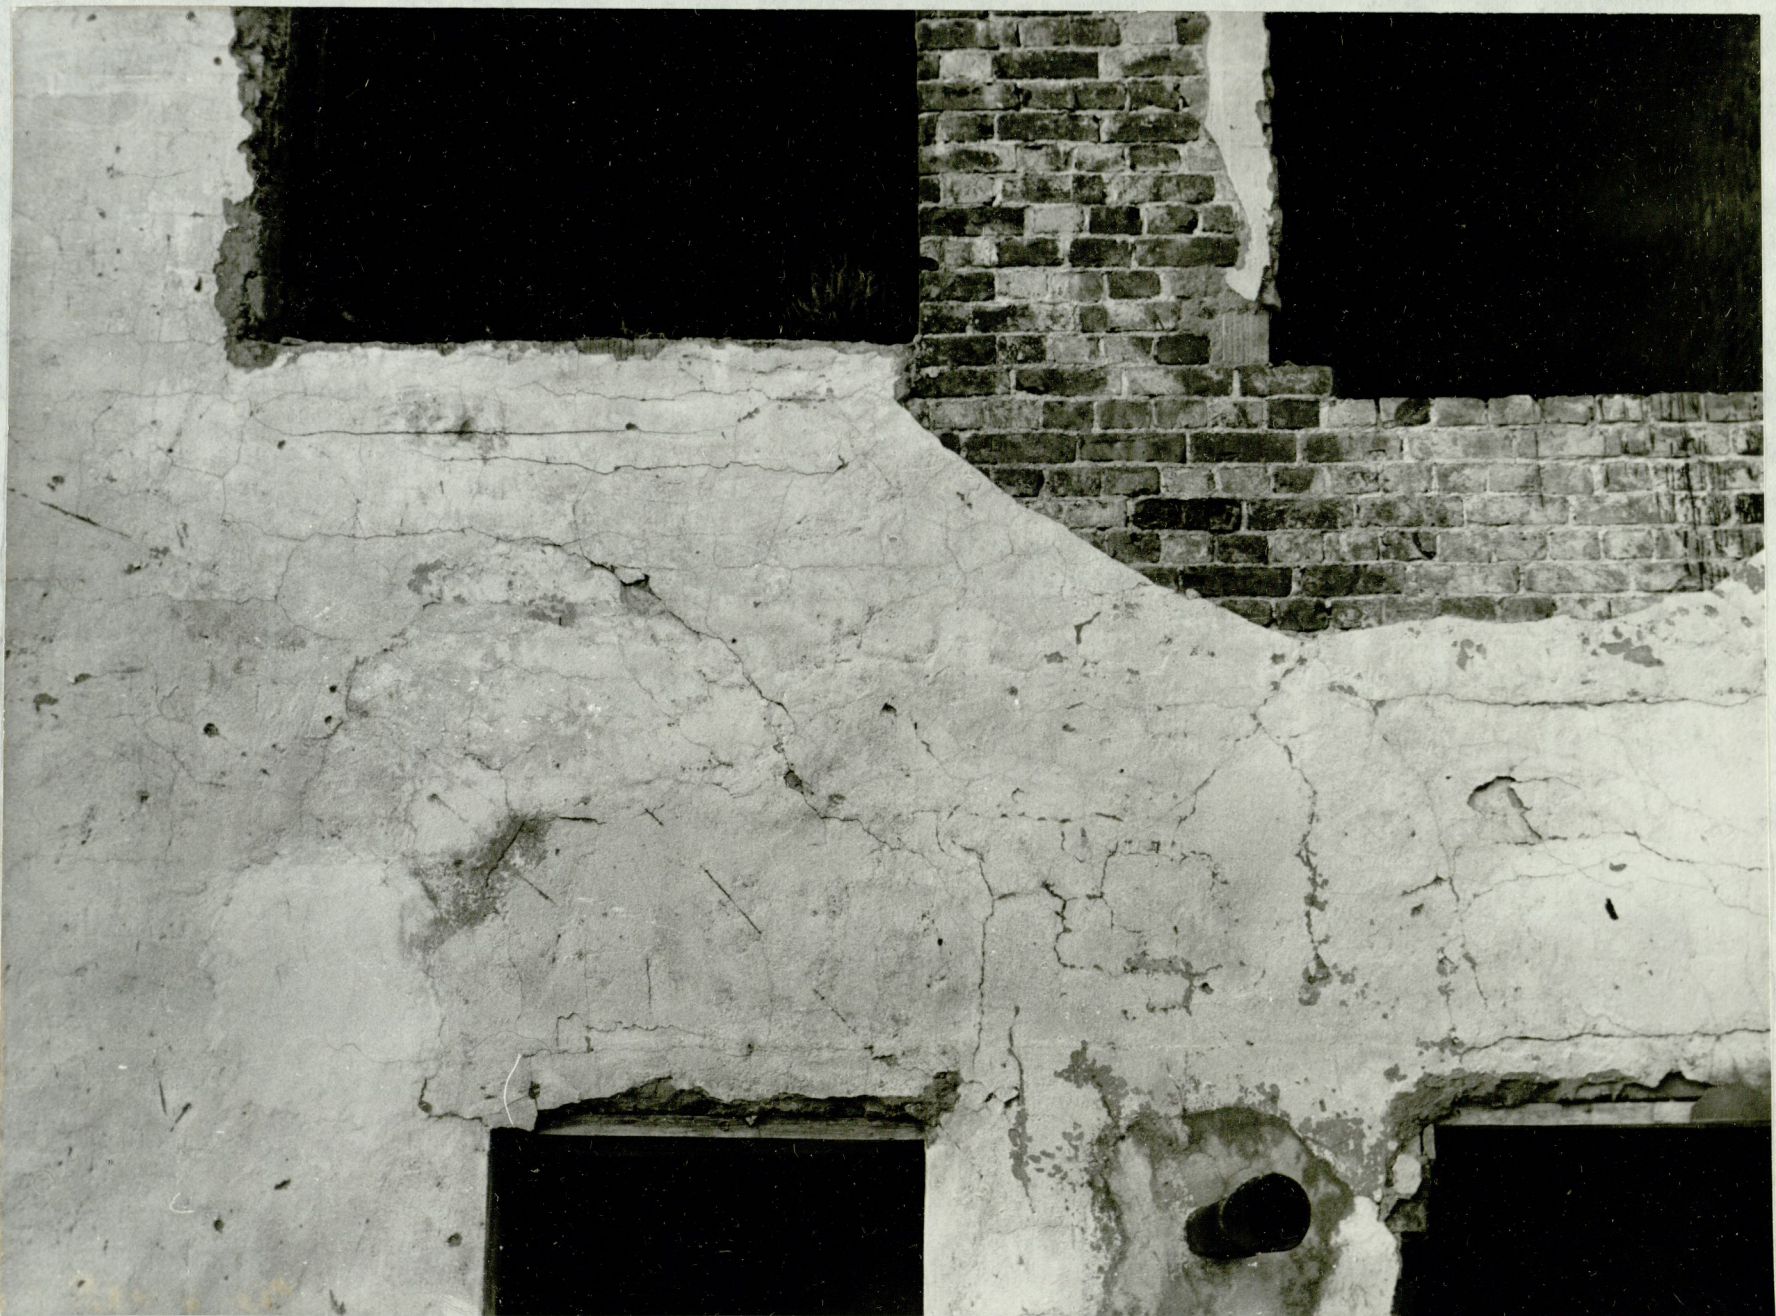
Рис. 22 Расстрескивание стен и расстрескивание штукатурки  
/ Южный фасад / .

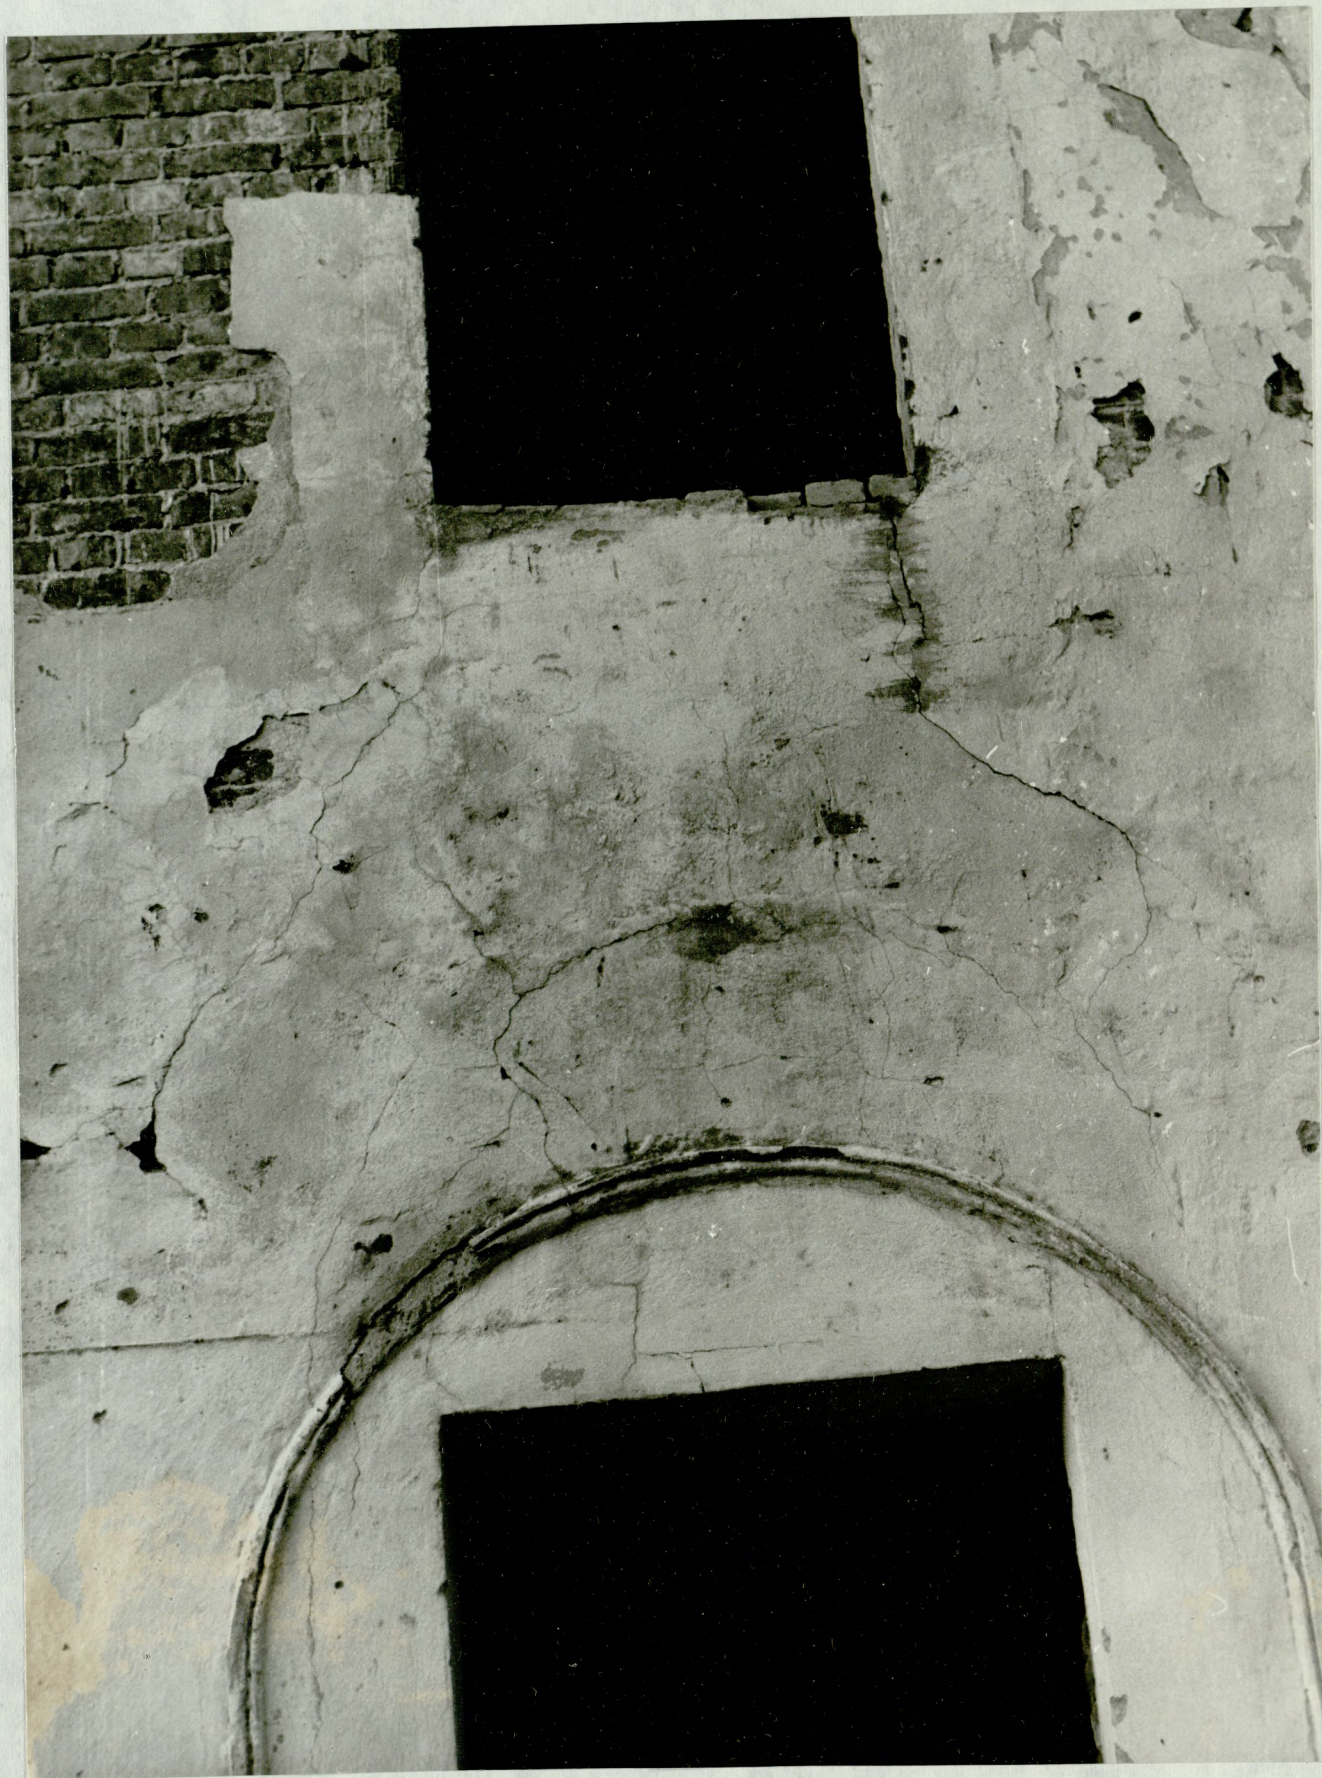
Рис.33 Разрушение горизонтальной перемычки над аркой  
/ Южный фасад /.

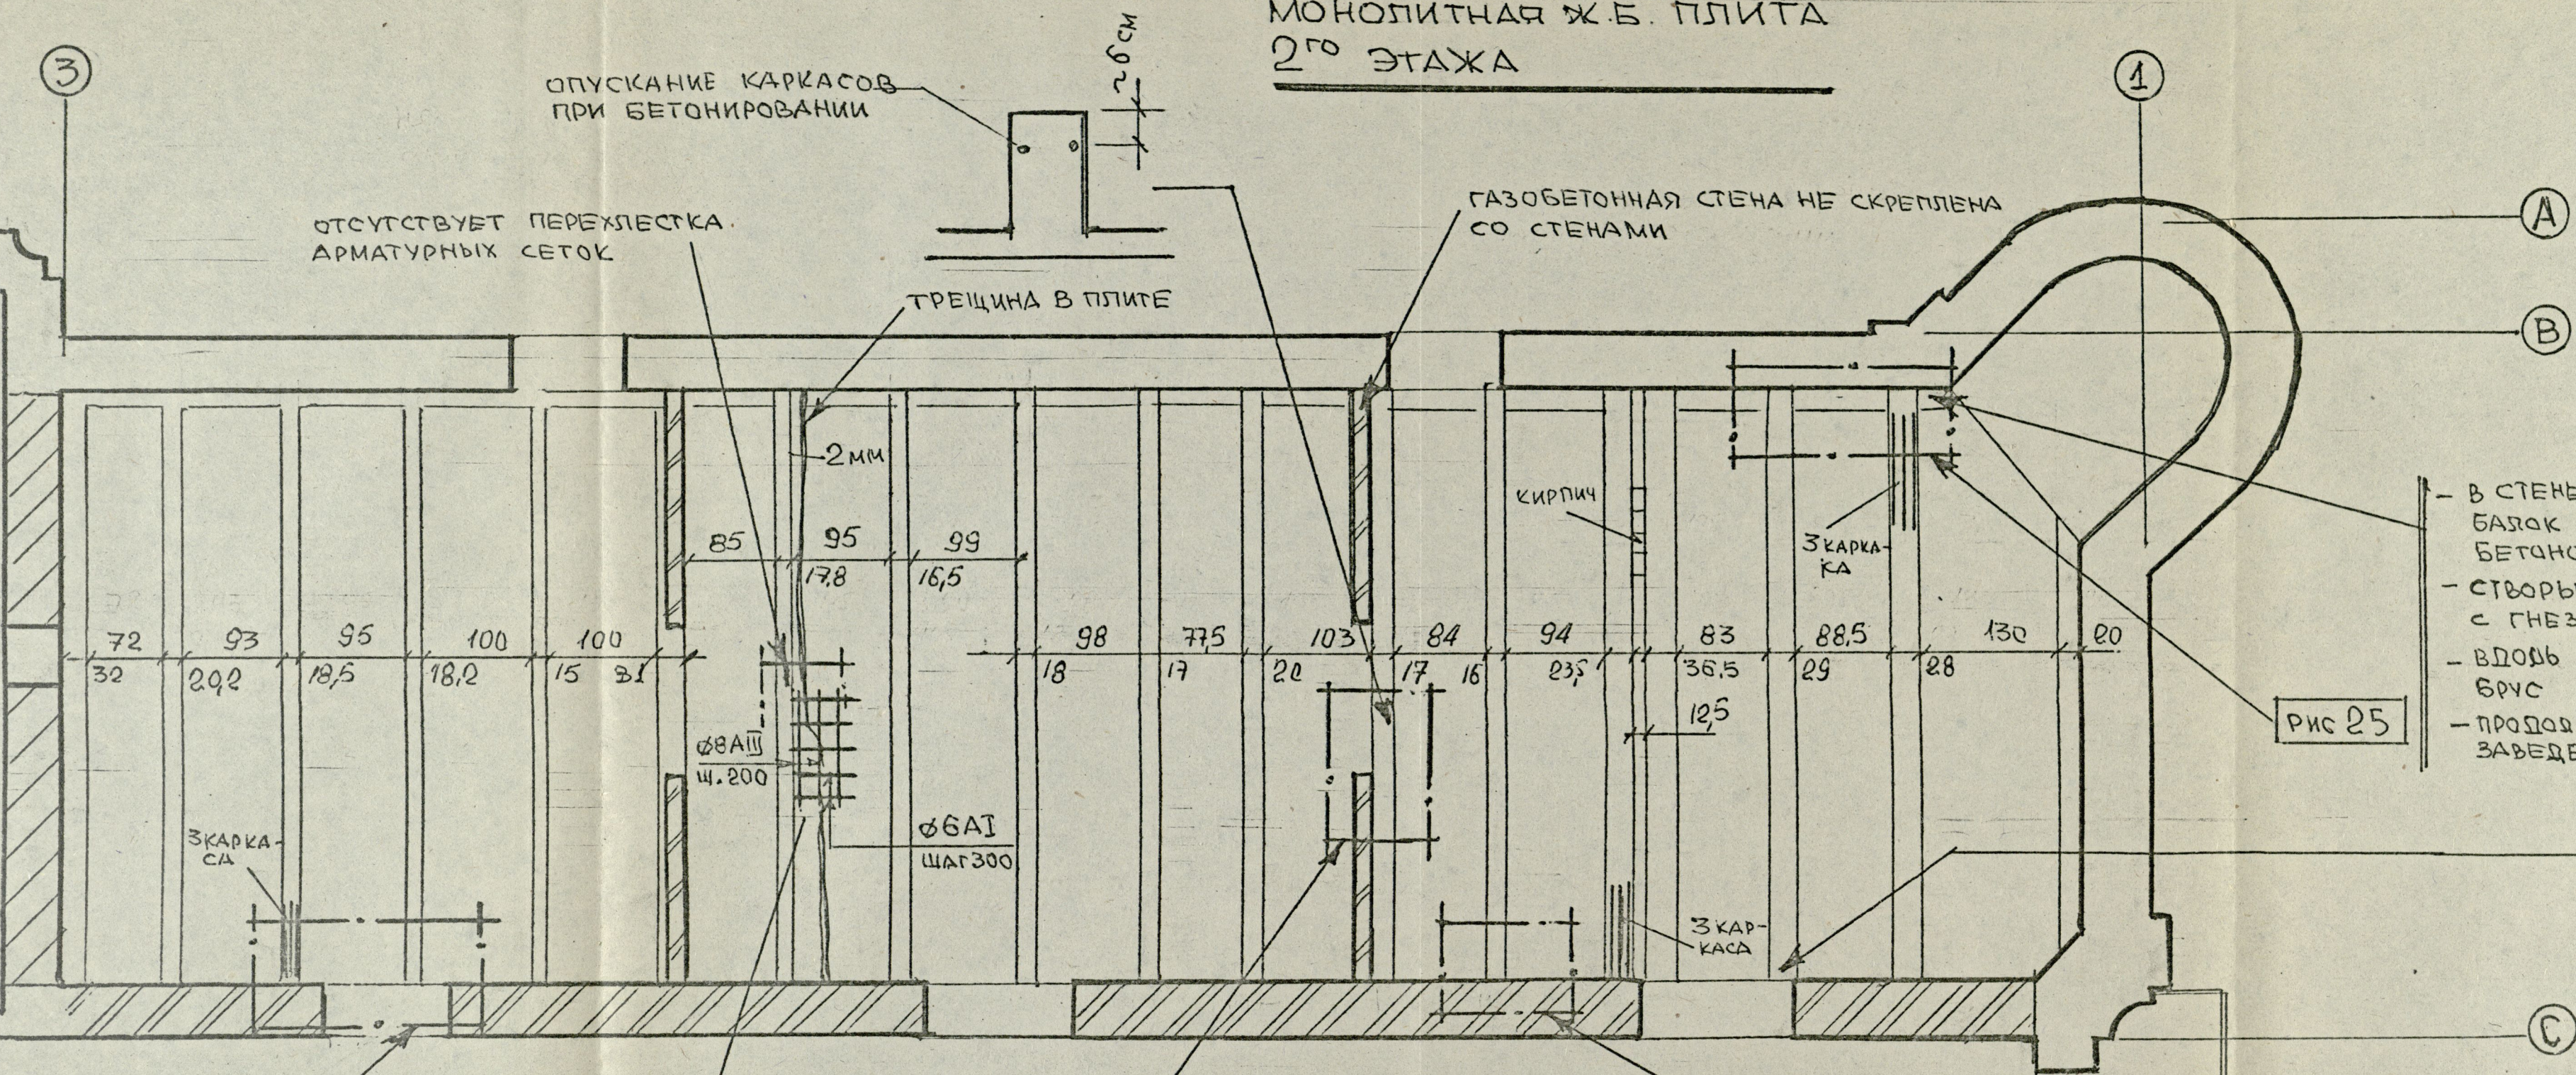
РИС. 24

На участке монолитного железобетонного перекрытия между осями В - С и 1 - 3, где в плите образовалась трещина шириной раскрытия до 1,5 мм, параллельная оси балок, была вскрыта арматурная сетка и выявлено отсутствие анкеровки рабочей арматуры плиты в ребре балки / рис.28,29 /. Вероятно в данном месте осуществлена стыковка сеток, но выполнено это было без соблюдения конструктивных требований / без нахлестки сеток /. Этим и объясняется образование данной трещины.

ОТСУТСТВУЕТ ПЕРЕХЛЕСТКА АРМАТУРНЫХ СЕТОК

ОПУСКАНИЕ КАРКАСОВ ПРИ БЕТОНИРОВАНИИ

ТРЕЩИНА В ПЛИТЕ

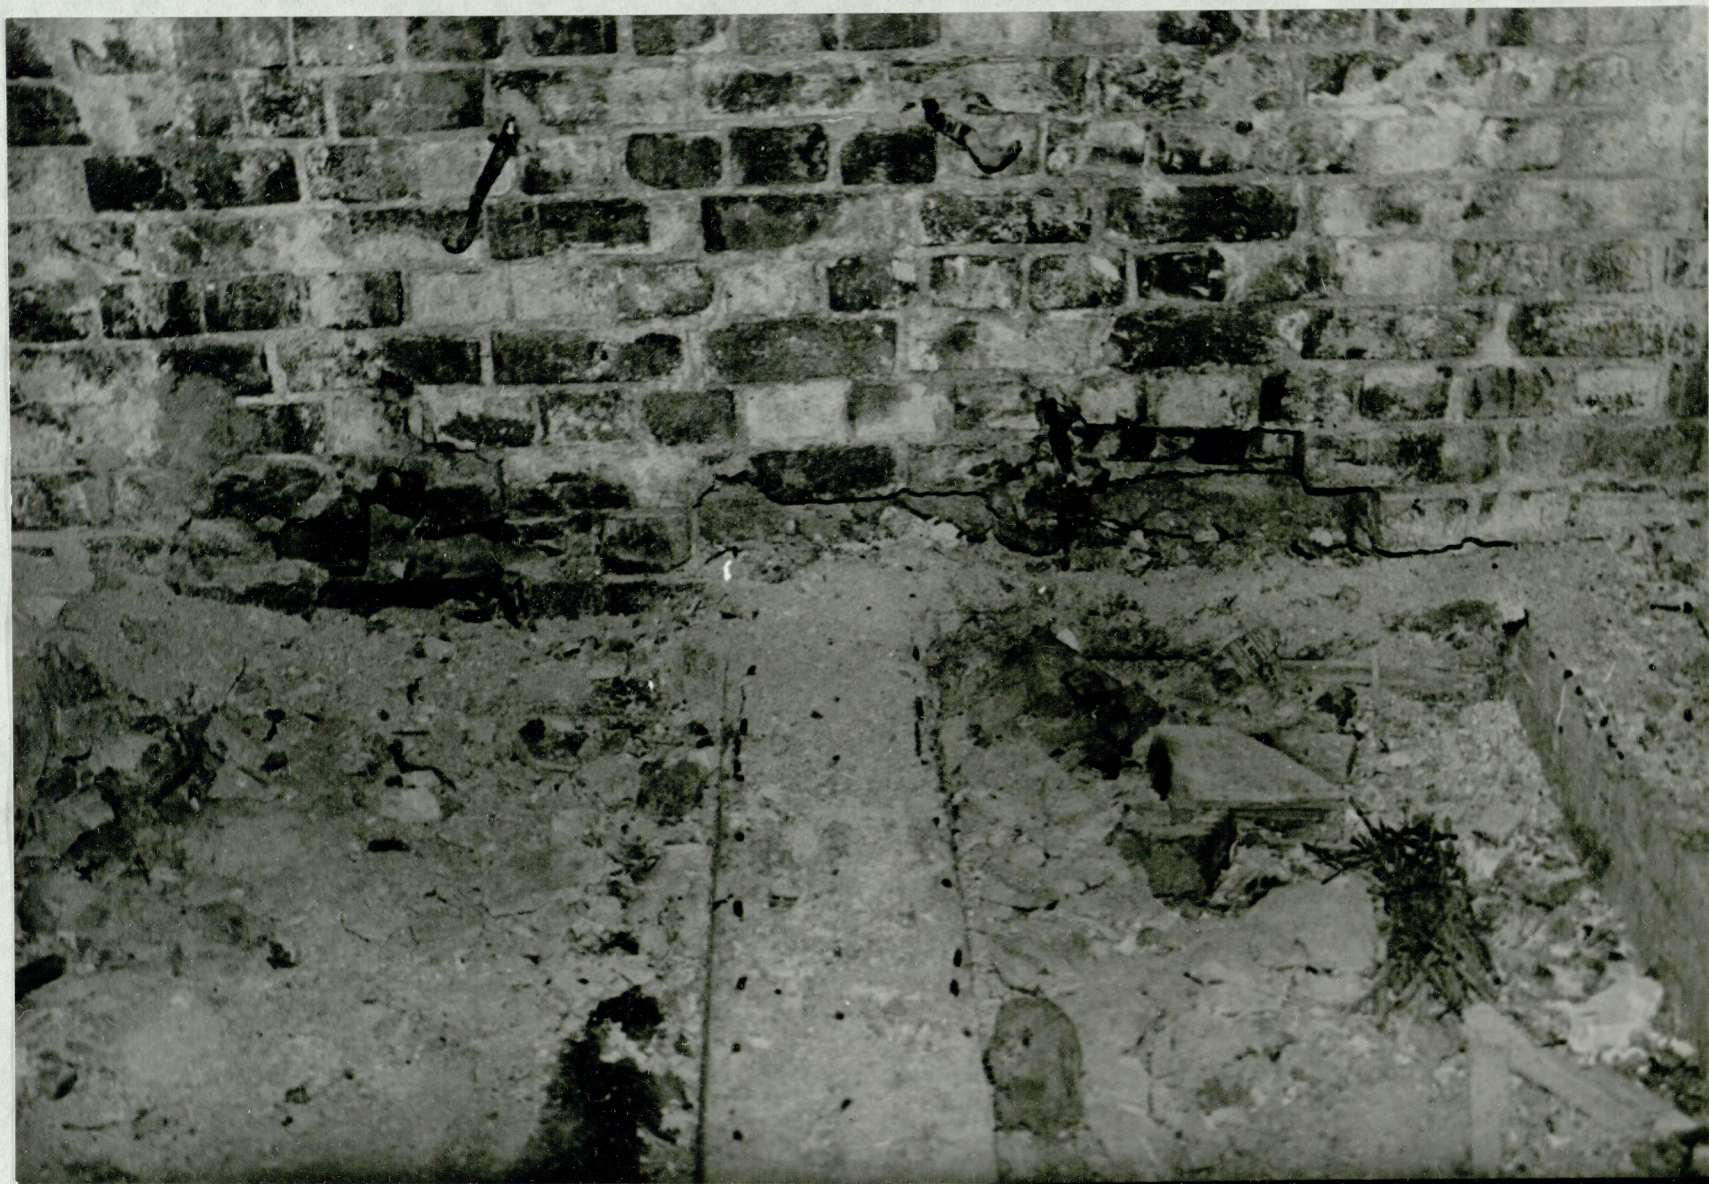
Рис. 25 Балки не заведены в стену.
