ЗАКЛЮЧЕНИЕ

ПО РЕЗУЛЬТАТАМ ОБСЛЕДОВАНИЯ БЫВШЕГО ДОМА КУЛЬТУРЫ  
(курзала) В Г.НАРВА-ИЫЭССУ (ул.Паккери, 2)

ЛЕНИНГРАД  
1991

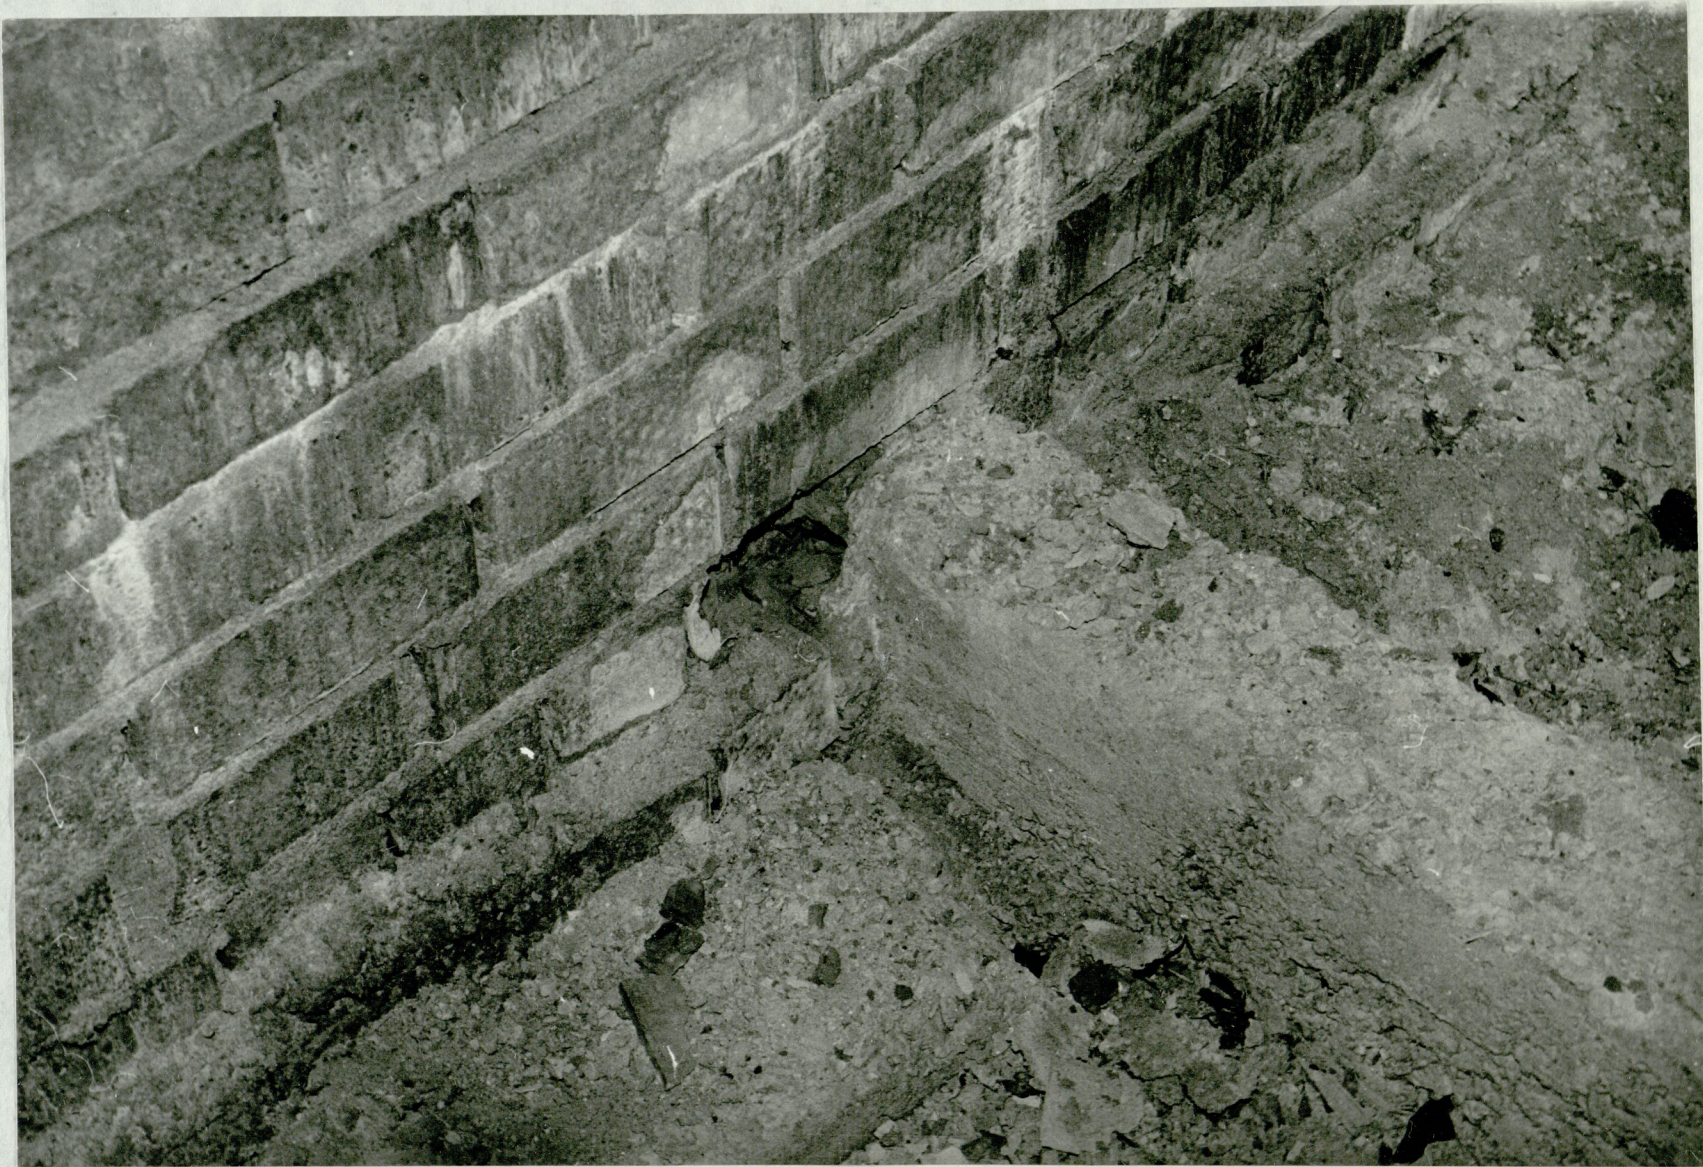
Рис. 26 Балка не опирается на стену.

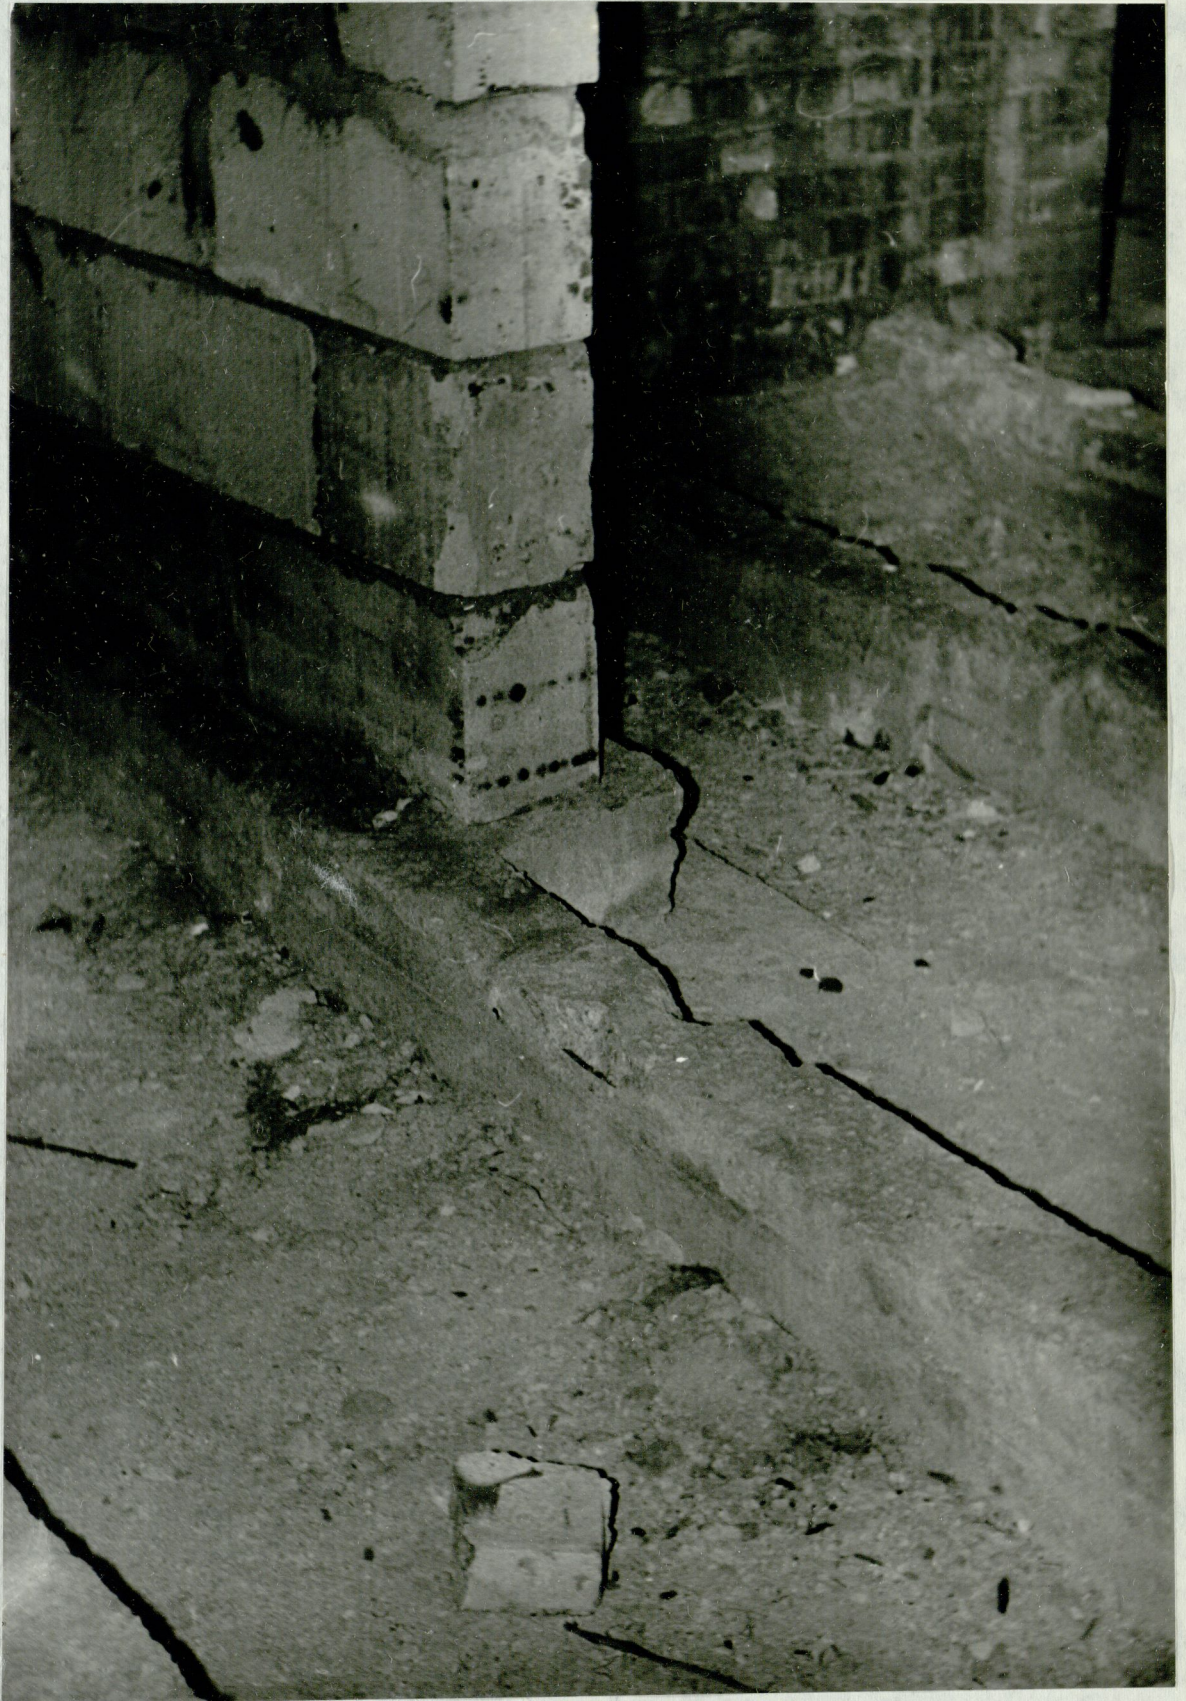
Рис.27 Армирование балки и опирание стенки.

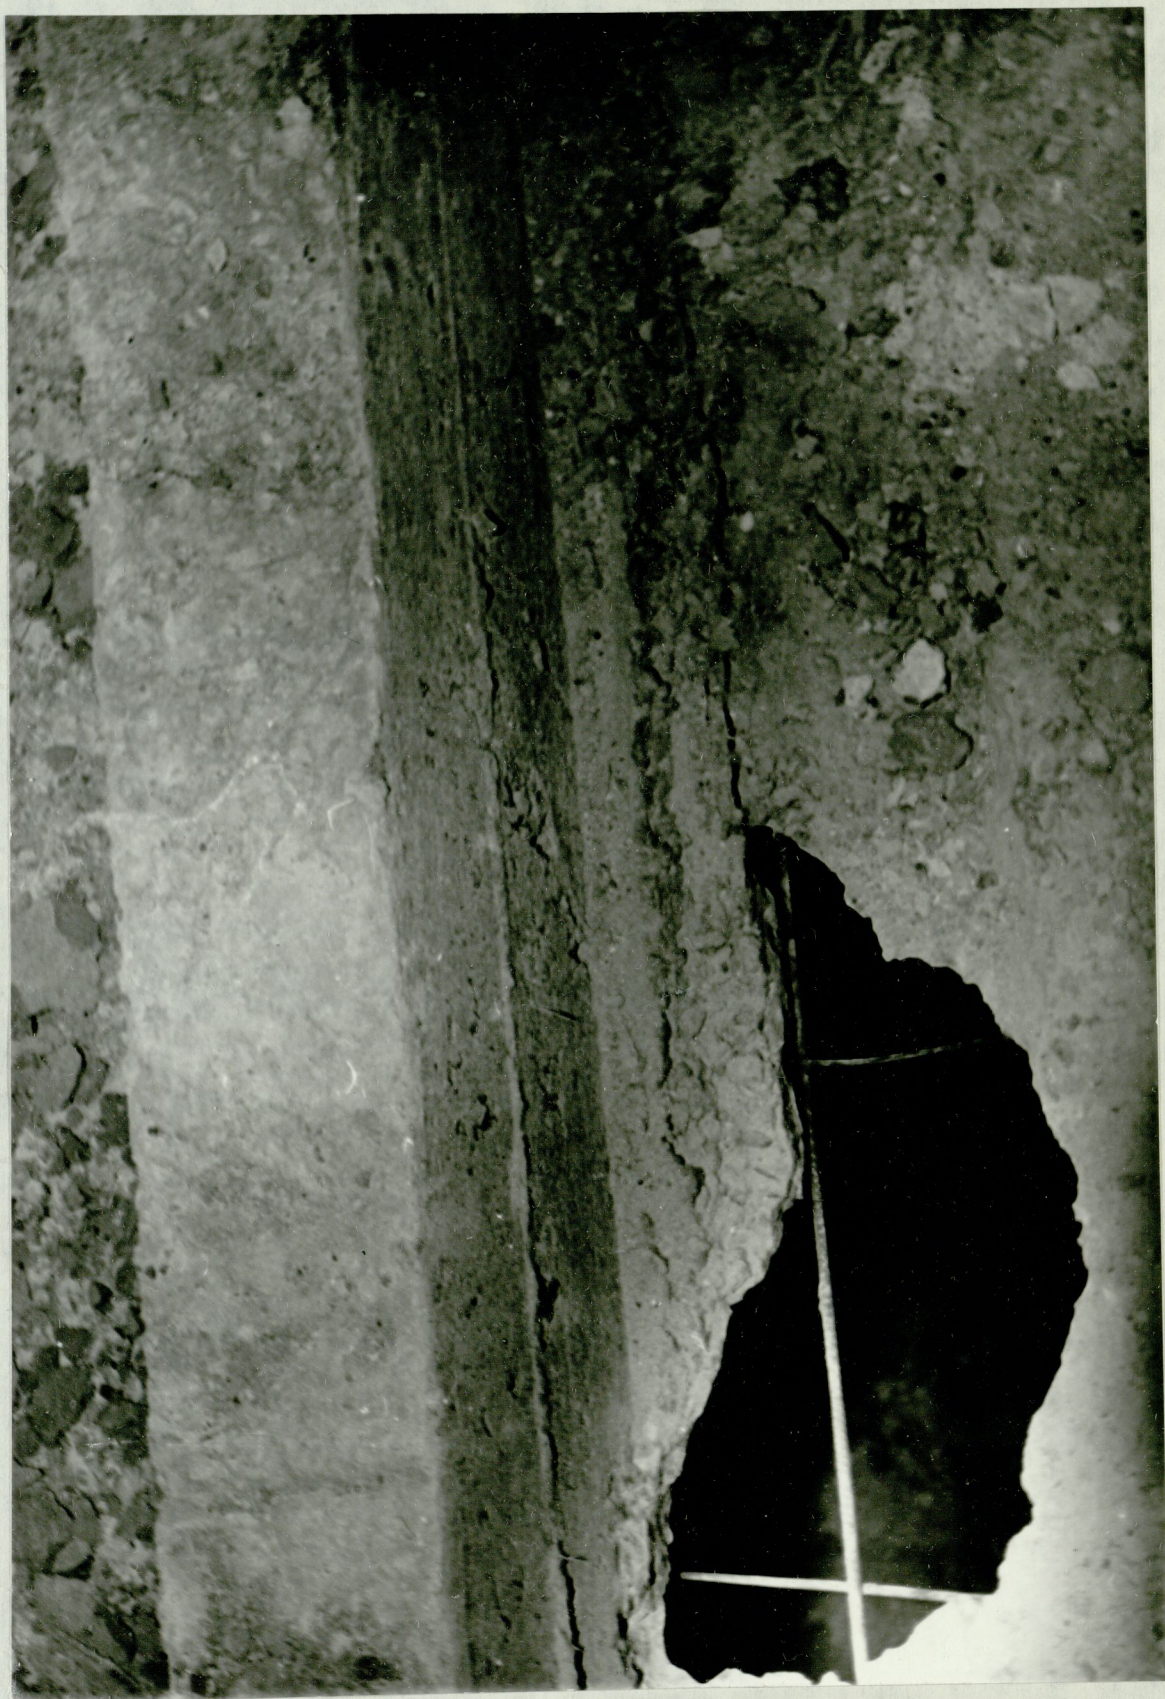
Установлено, что плита армирована одной плоской сеткой по низу сечения / рис.28 /. В местах примыкания плиты к балочным ребрам верхняя арматура отсутствует. В результате этого в расчетной схеме эффект защемления плиты в ребрах балок исключен. В продольном состоянии плита будет работать как свободнолежащая балка на двух опорах.

При установке арматурной сетки плиты нарушена ориентация стержней. Рабочая арматура диаметром 8 мм класса А III с шагом 200 мм уложена параллельно осям ребер балок, а должны быть установлены перпендикулярно ребрам.

В качестве рабочей арматуры оказались распределительные стержни диаметром 6 мм класса А - 1 с шагом 300 мм. В результате коэффициент армирования плиты получился 0,19 %, что меньше минимального значения, рекомендуемого нормами и равного 0,3 %.

Рис.28 Армирование плиты / вид сверху /.

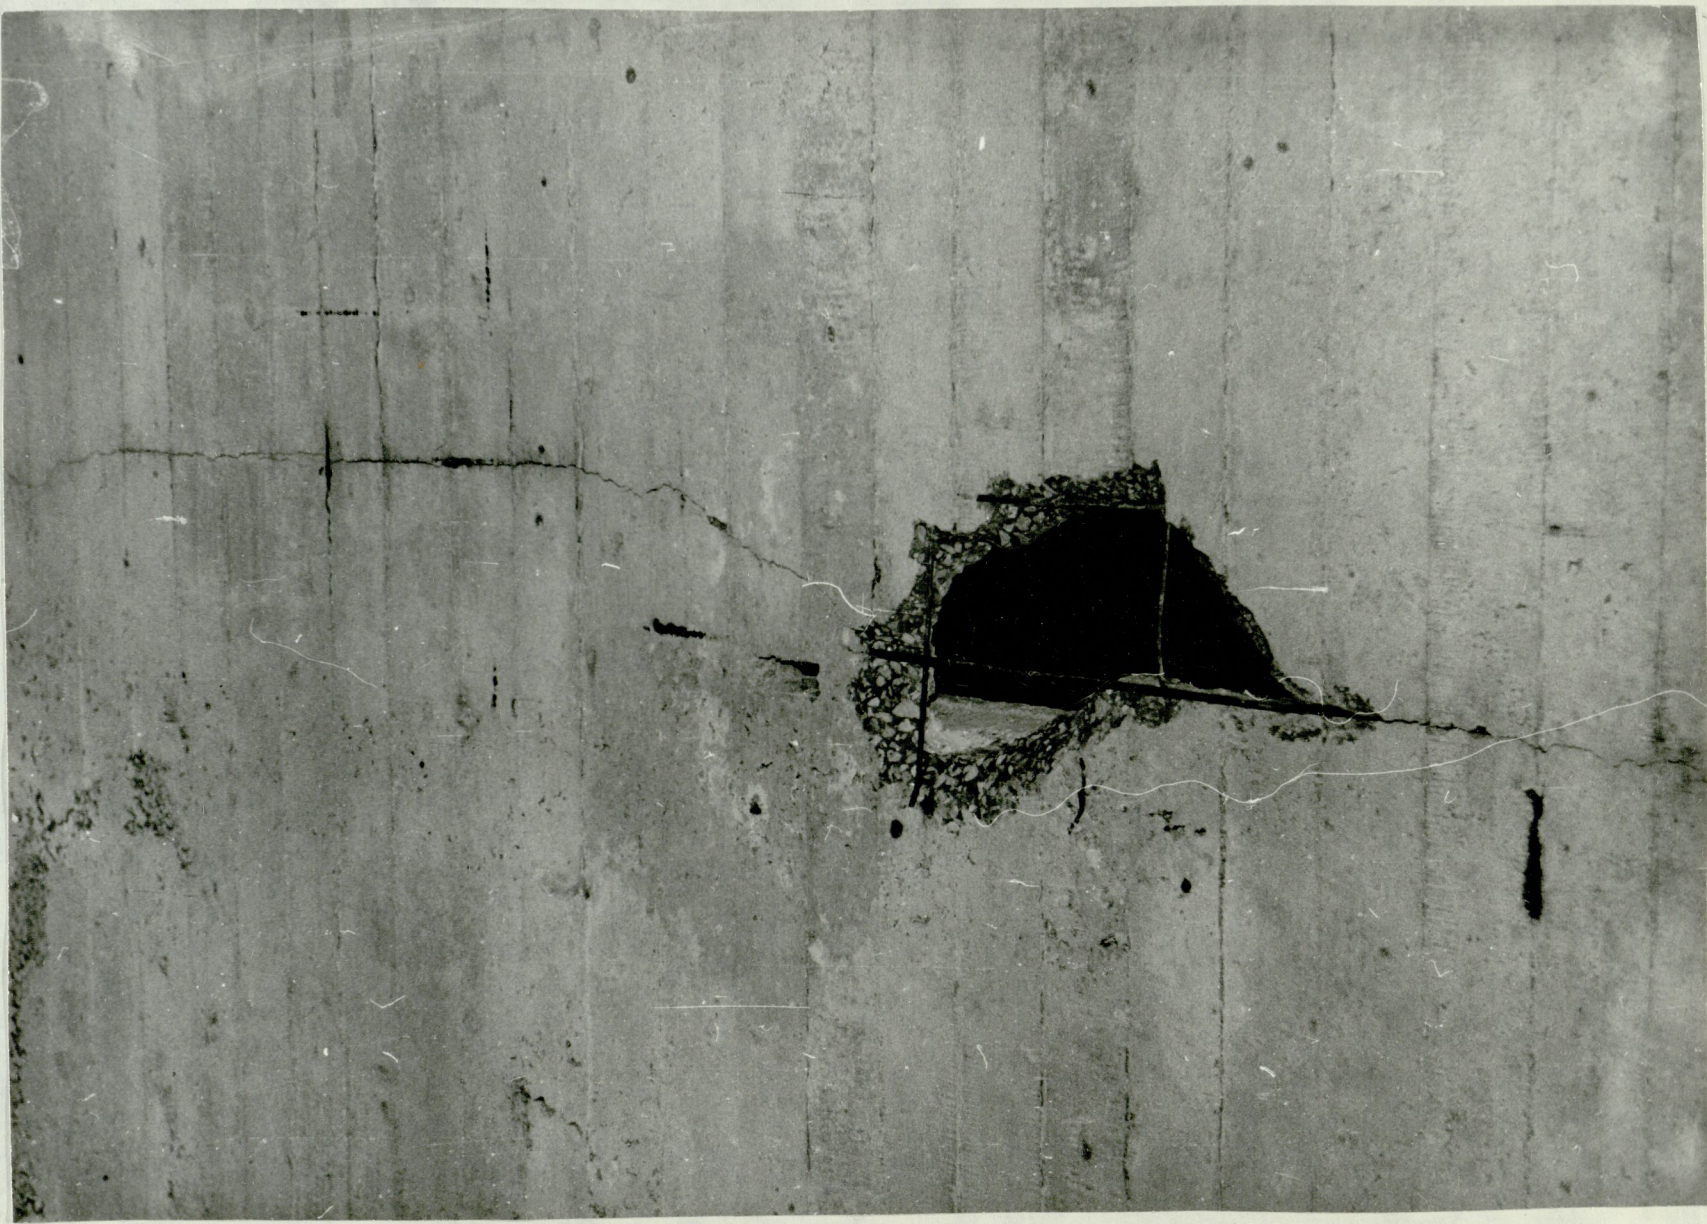
Рис.29 Трещина в плите и ее армирование.  
/ Вид снизу /.

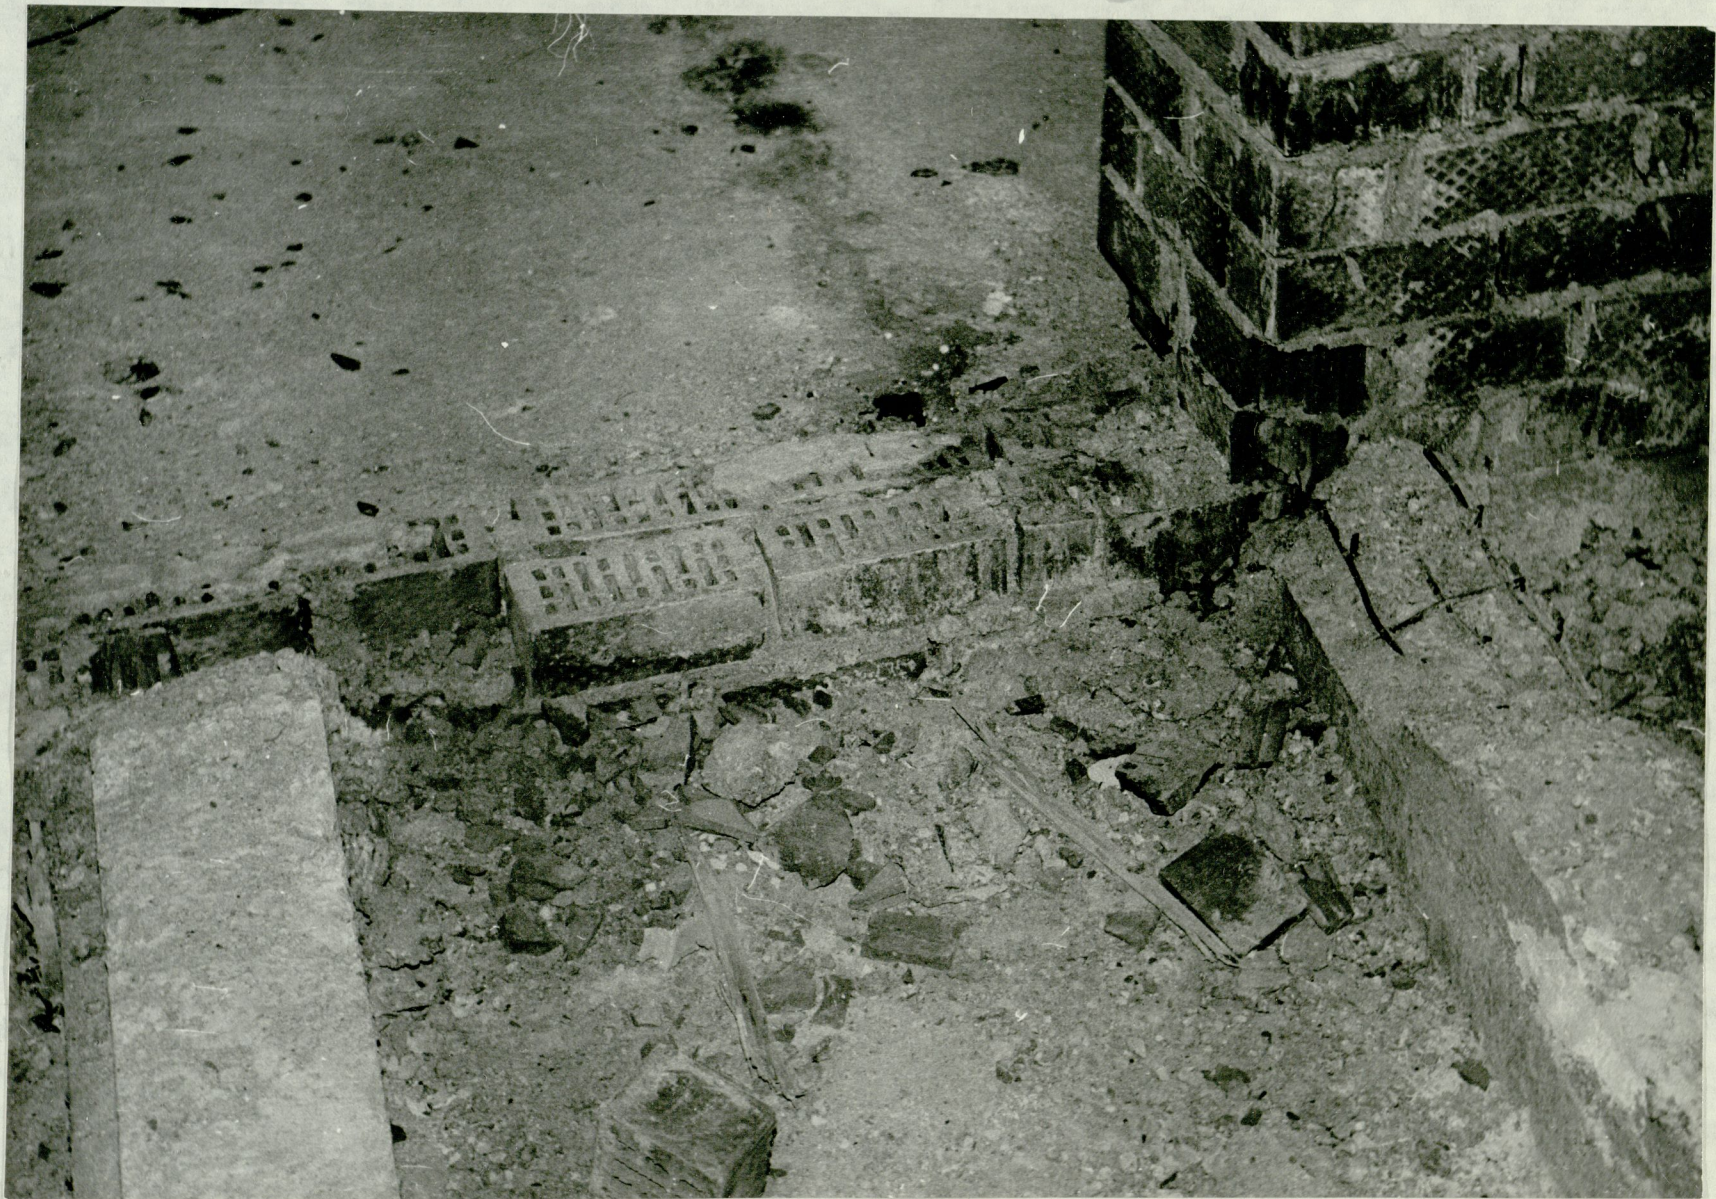
Рис.30 Отсутствие опирания балок и их армирование.

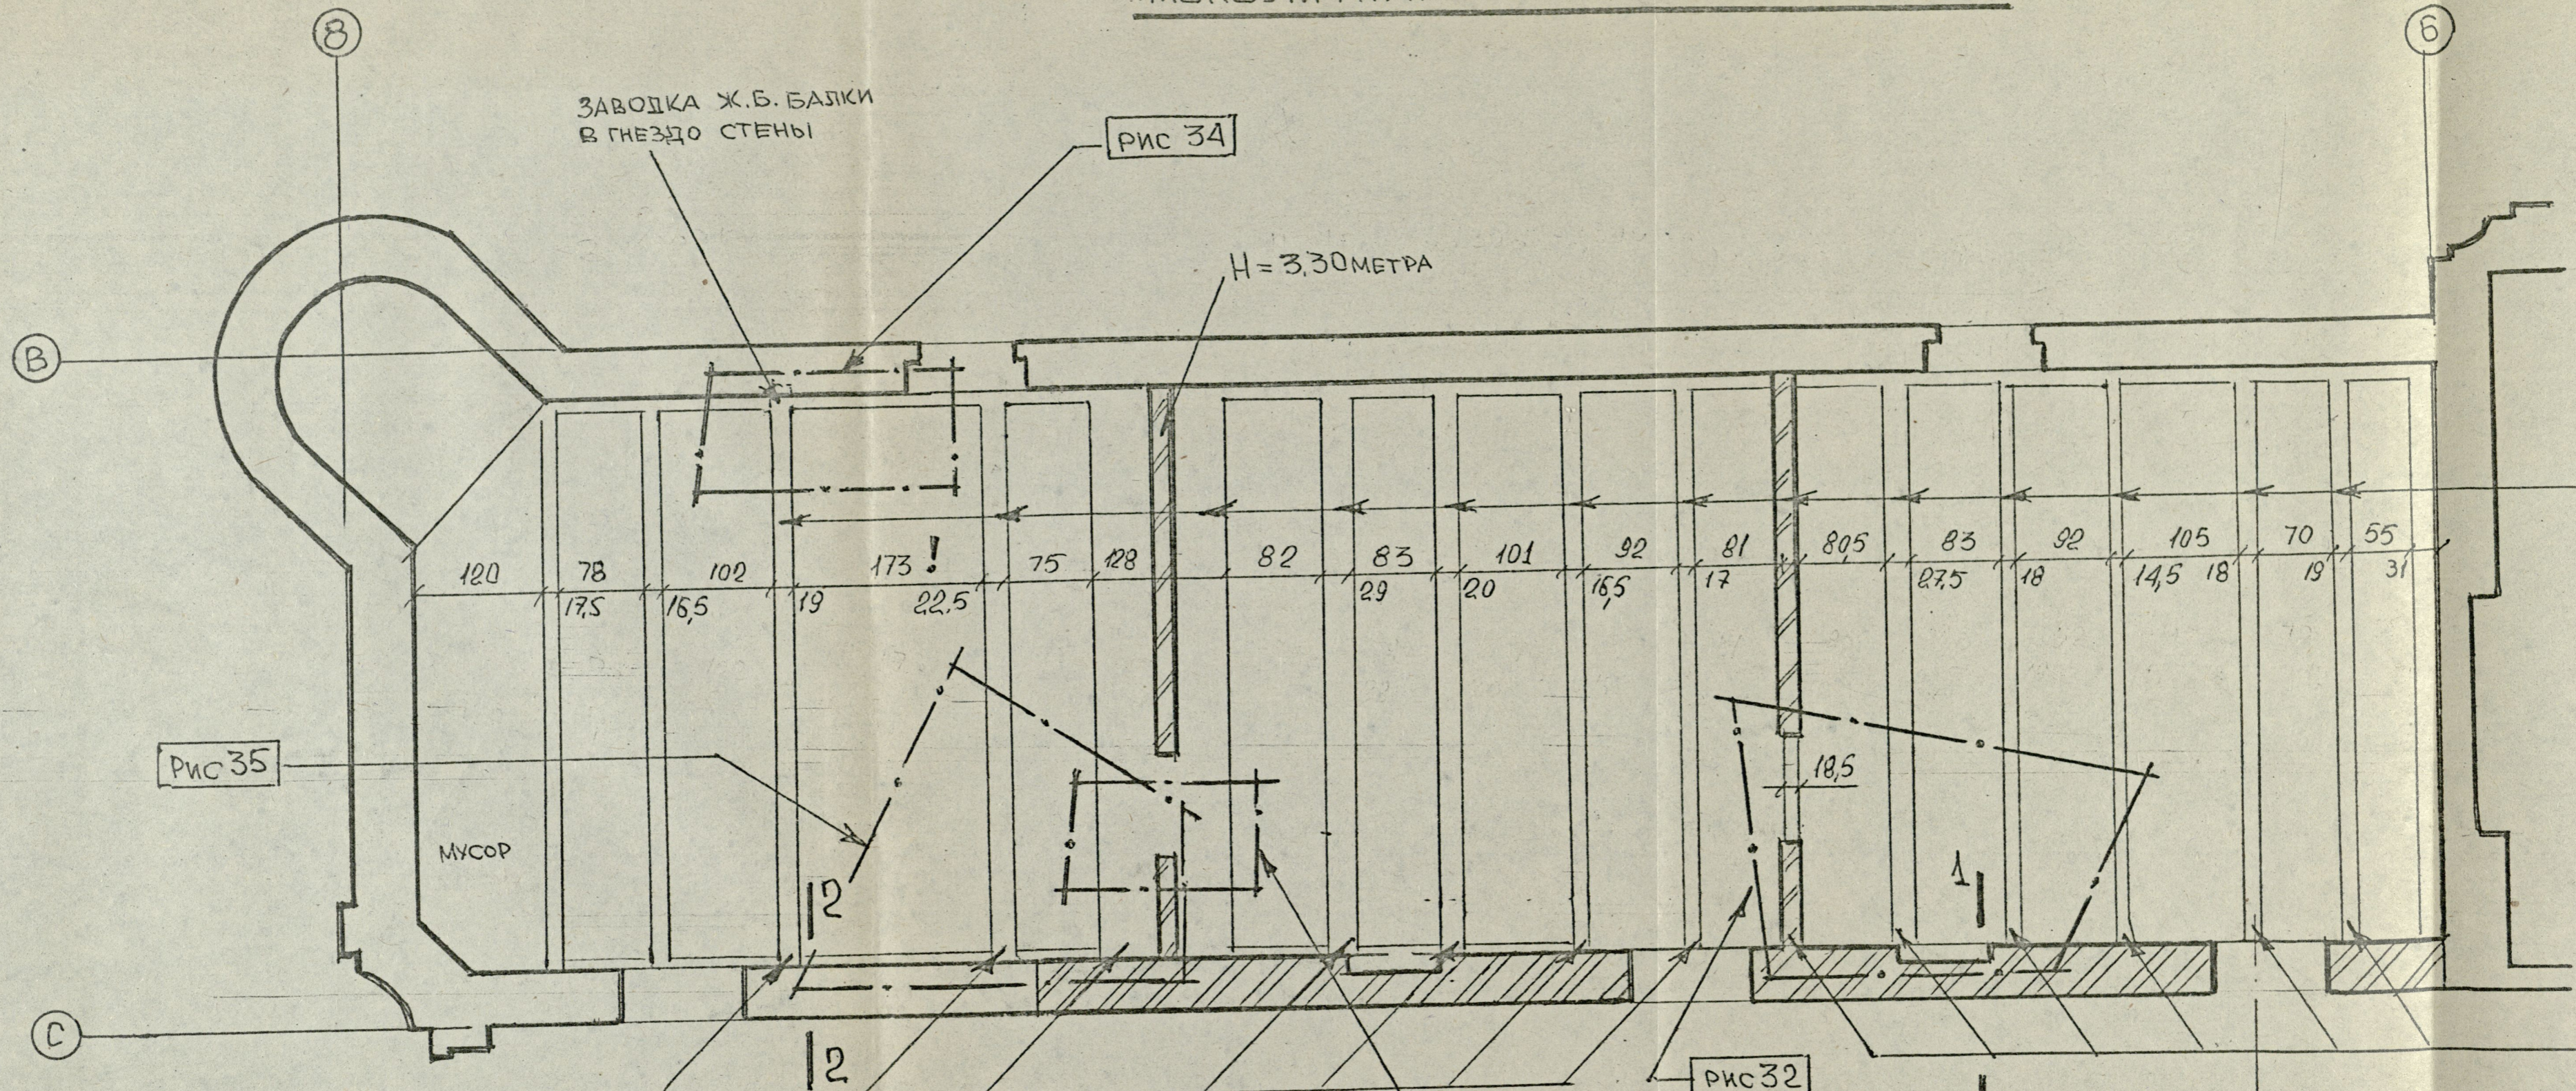
РИС 35

В ЗОНЕ ПРОТЕЧЕК  
БЕТОН ПРОЧНОСТЬЮ  
~M 350

ВСЕ Ж.Б. БАЛКИ НЕ ЗАВЕДЕНЫ  
В СТЕНЫ И ДЕРЖАТСЯ ЗА  
СЧЕТ КОНТУРНОГО БРУСА, БЕТОН  
КОТОРОГО ЗАХОДИТ В ГНЕЗДА  
ОТ ДЕРЕВЯННЫХ БАЛОК.

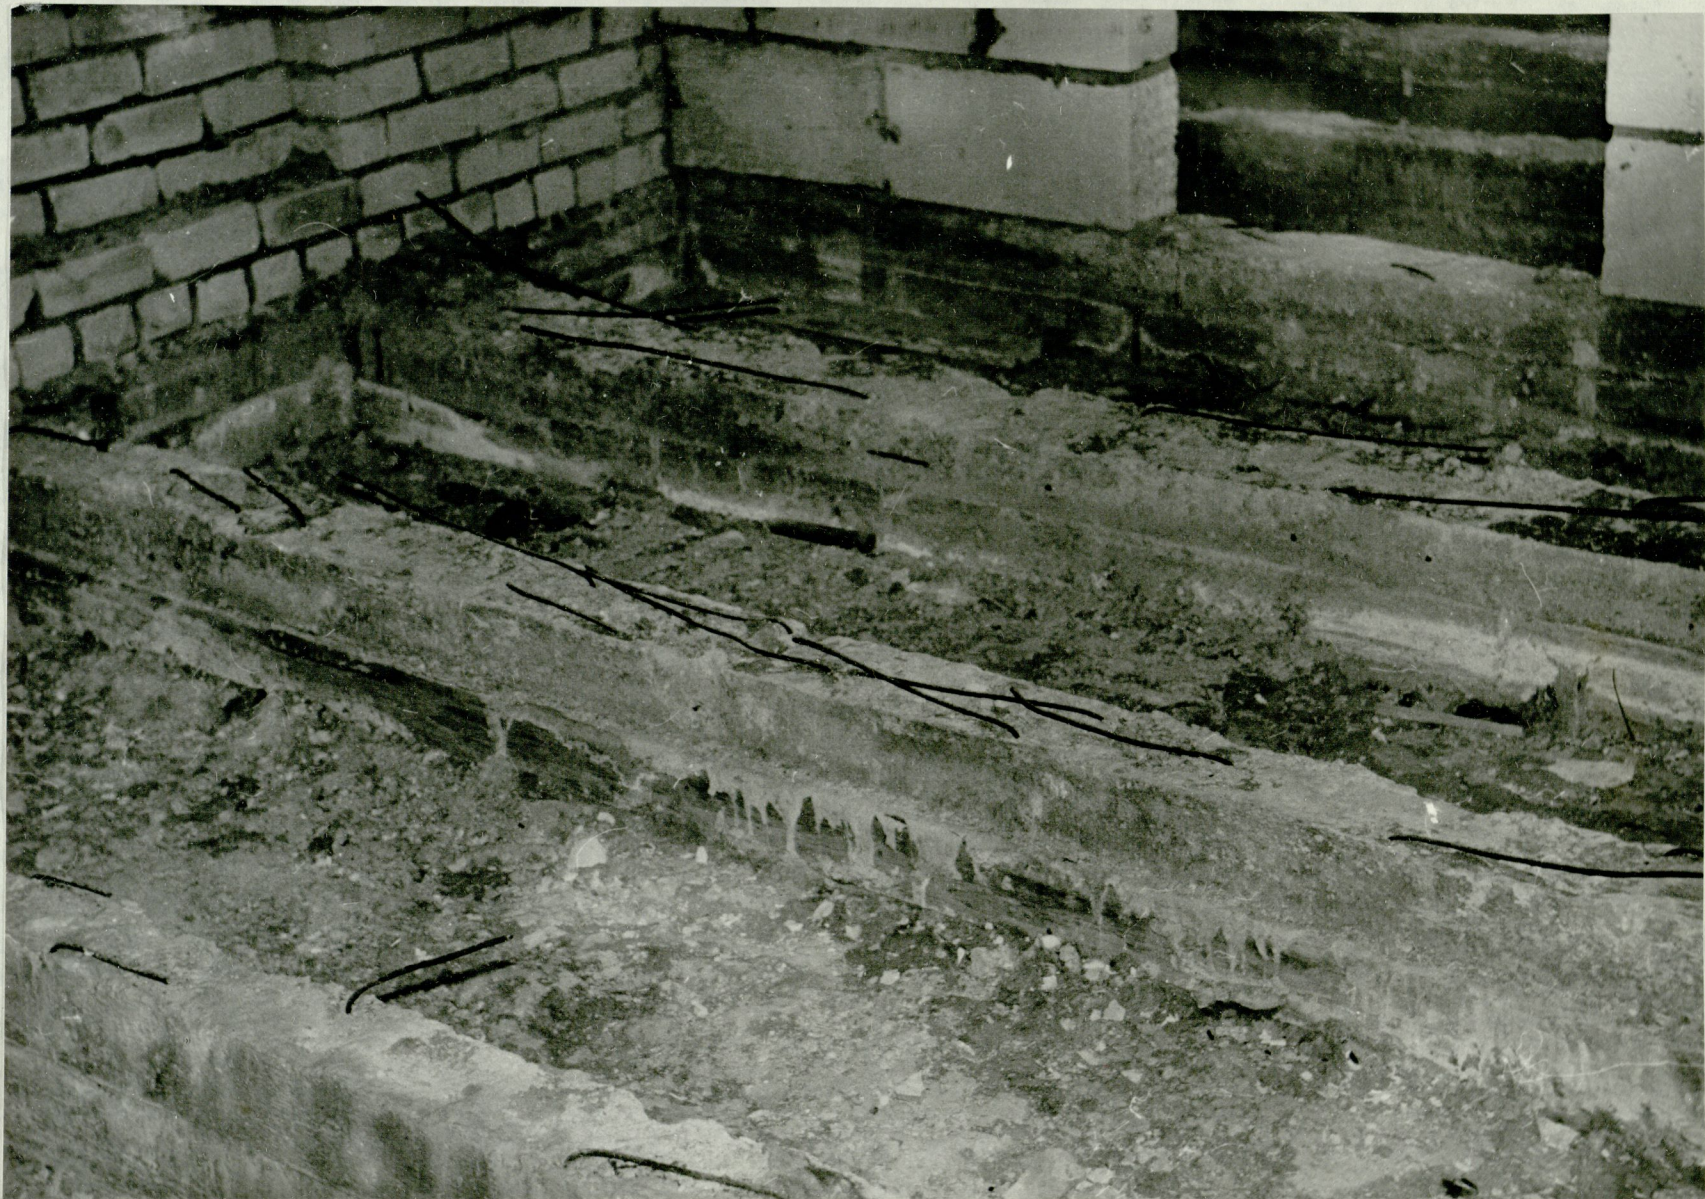
Рис.32 Опора балок заделаны в кладку.

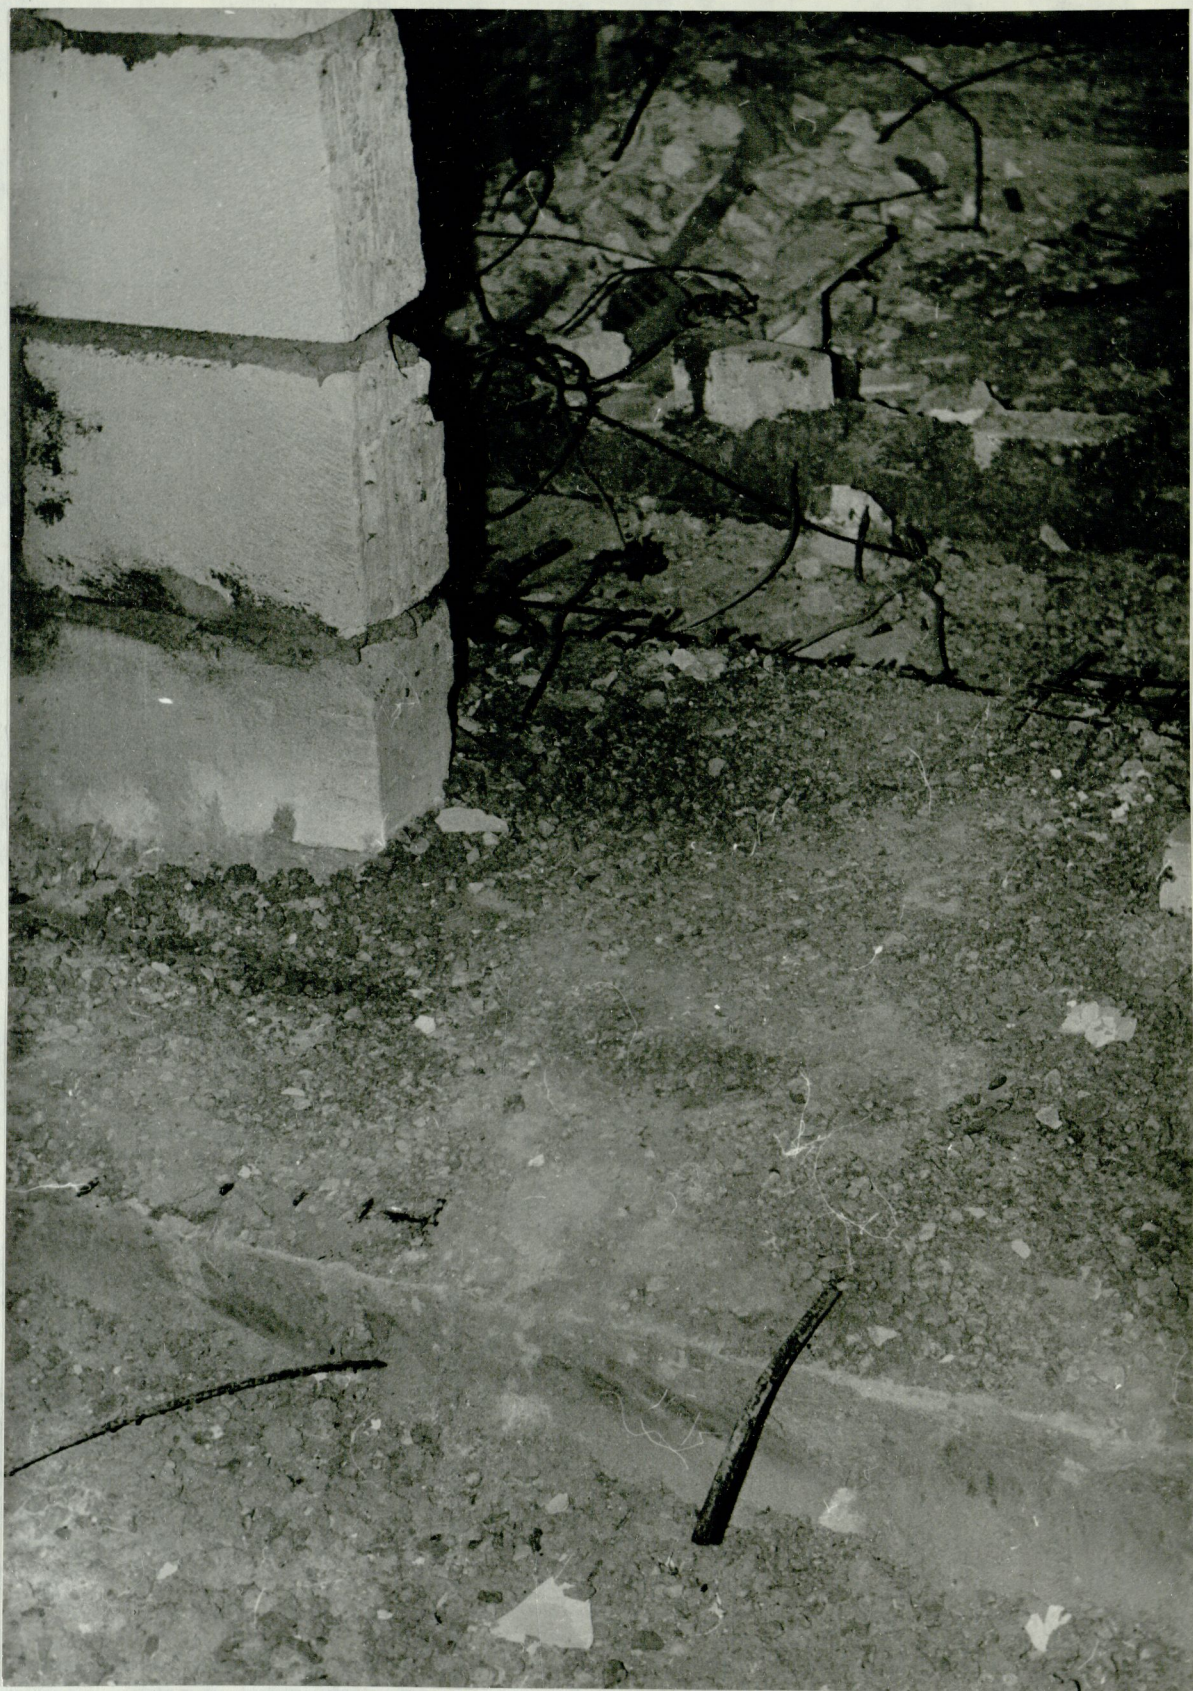
На участке монолитного перекрытия В - С, 7 - 8 / рис. 31, 33 / перекрытие выполнено в виде плиты толщиной, равной высоте сечения балок, что создает чрезмерную нагрузку на плиту от собственного веса.

Рис.33 Бетонирование широкой балки.

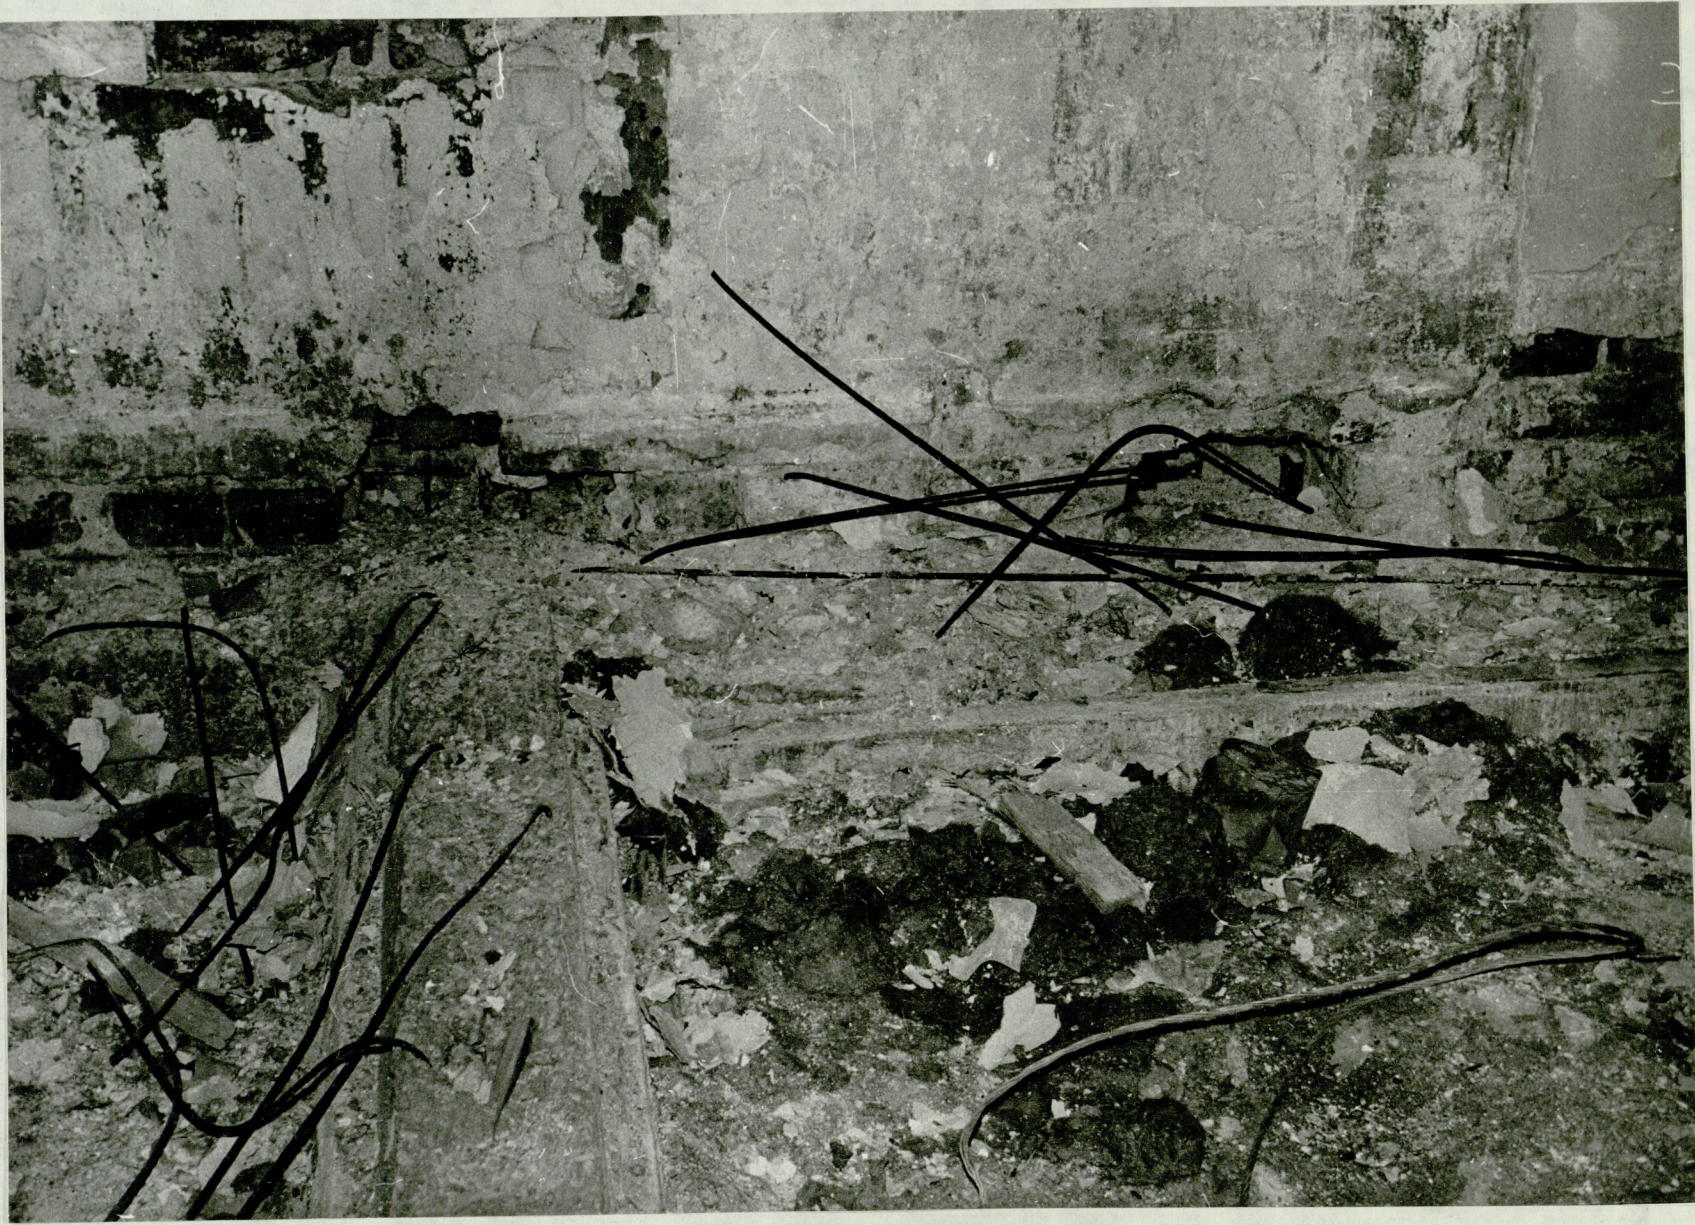
Рис.34 Единственная балка заведена в гнездо от  
деревянной балки в старой стене.

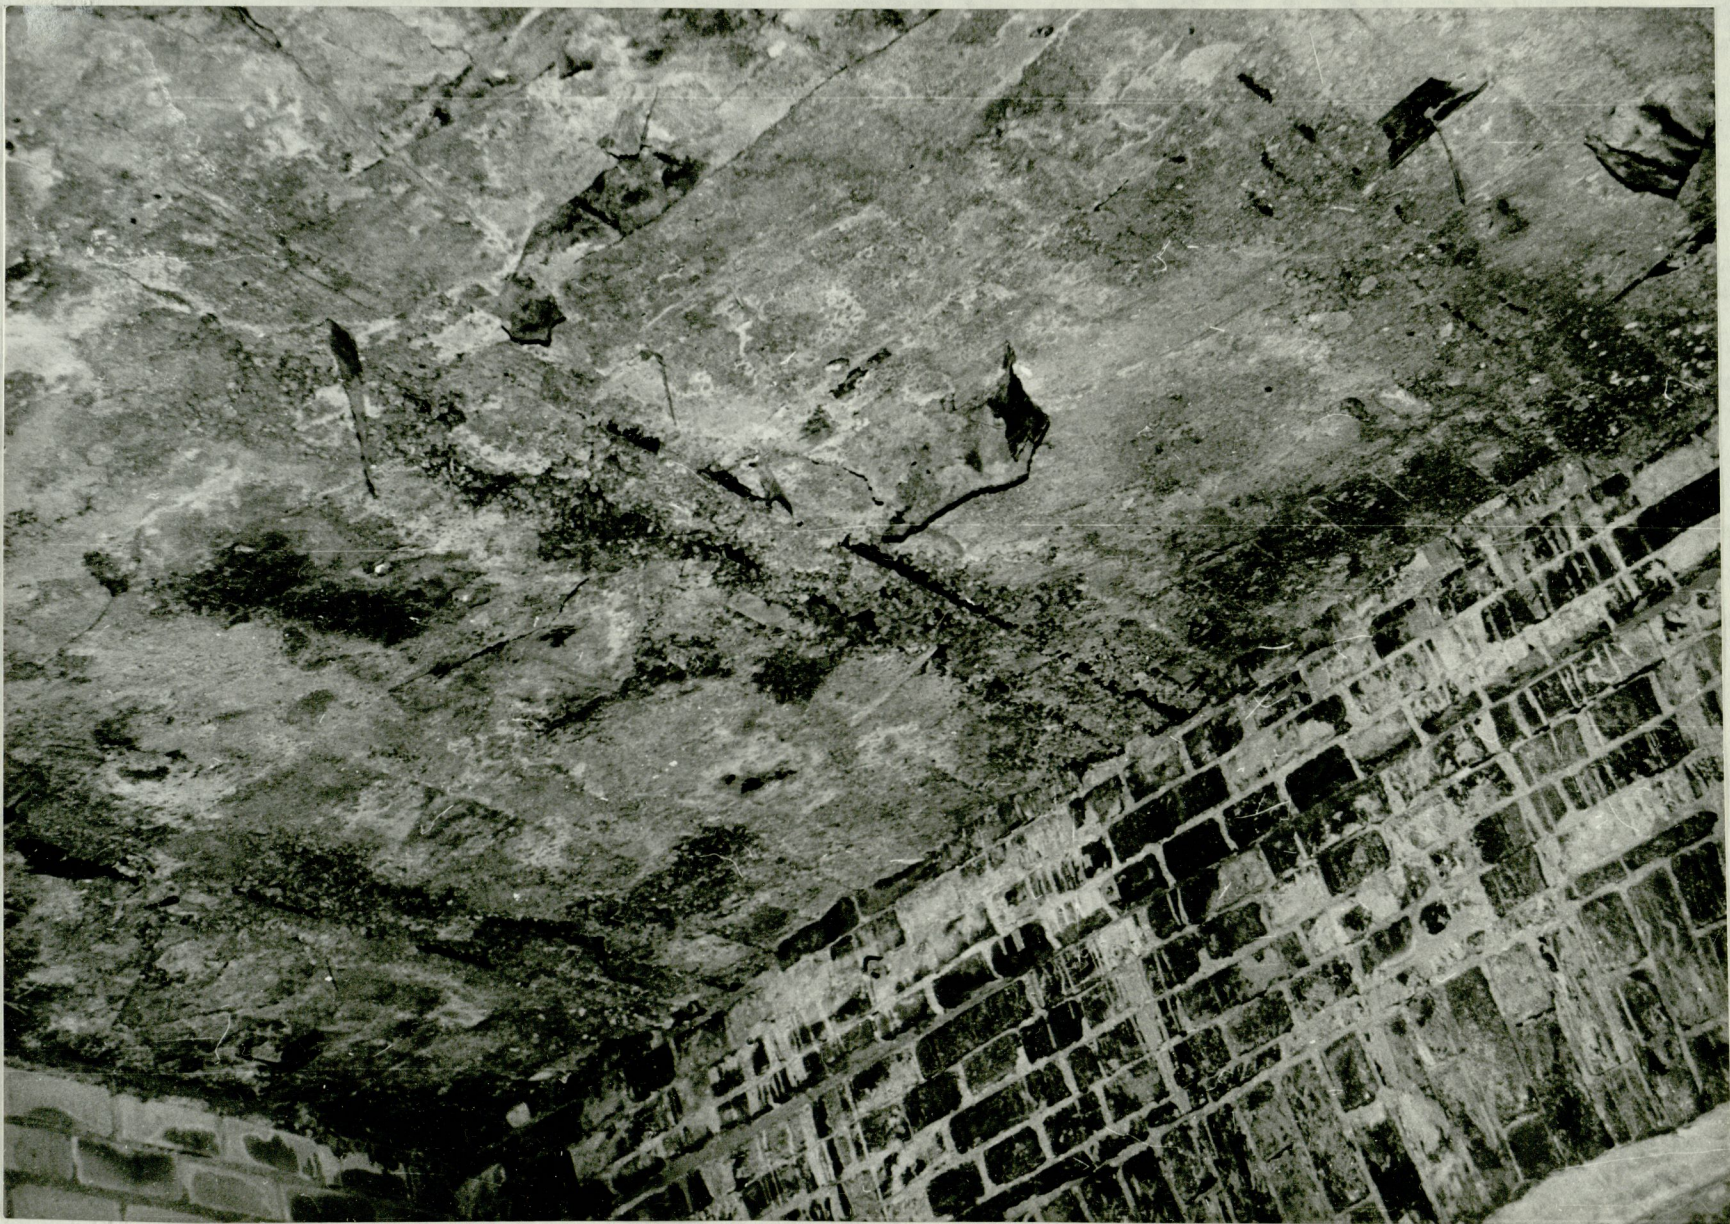
Защитный слой монтажных стержней каркасов в отдельных балках составляет 60 мм, в тоже время у целого ряда балок полностью отсутствует защитный слой бетона рабочей арматуры по низу плиты / см. рис. 35 /.

Рис. 35 Вид на нижнюю поверхность  
монолитной плиты.
