ЗАКЛЮЧЕНИЕ

ПО РЕЗУЛЬТАТАМ ОБСЛЕДОВАНИЯ БЫВШЕГО ДОМА КУЛЬТУРЫ  
(курзала) В Г.НАРВА-ИЫЭССУ (ул.Паккери, 2)

ЛЕНИНГРАД  
1991

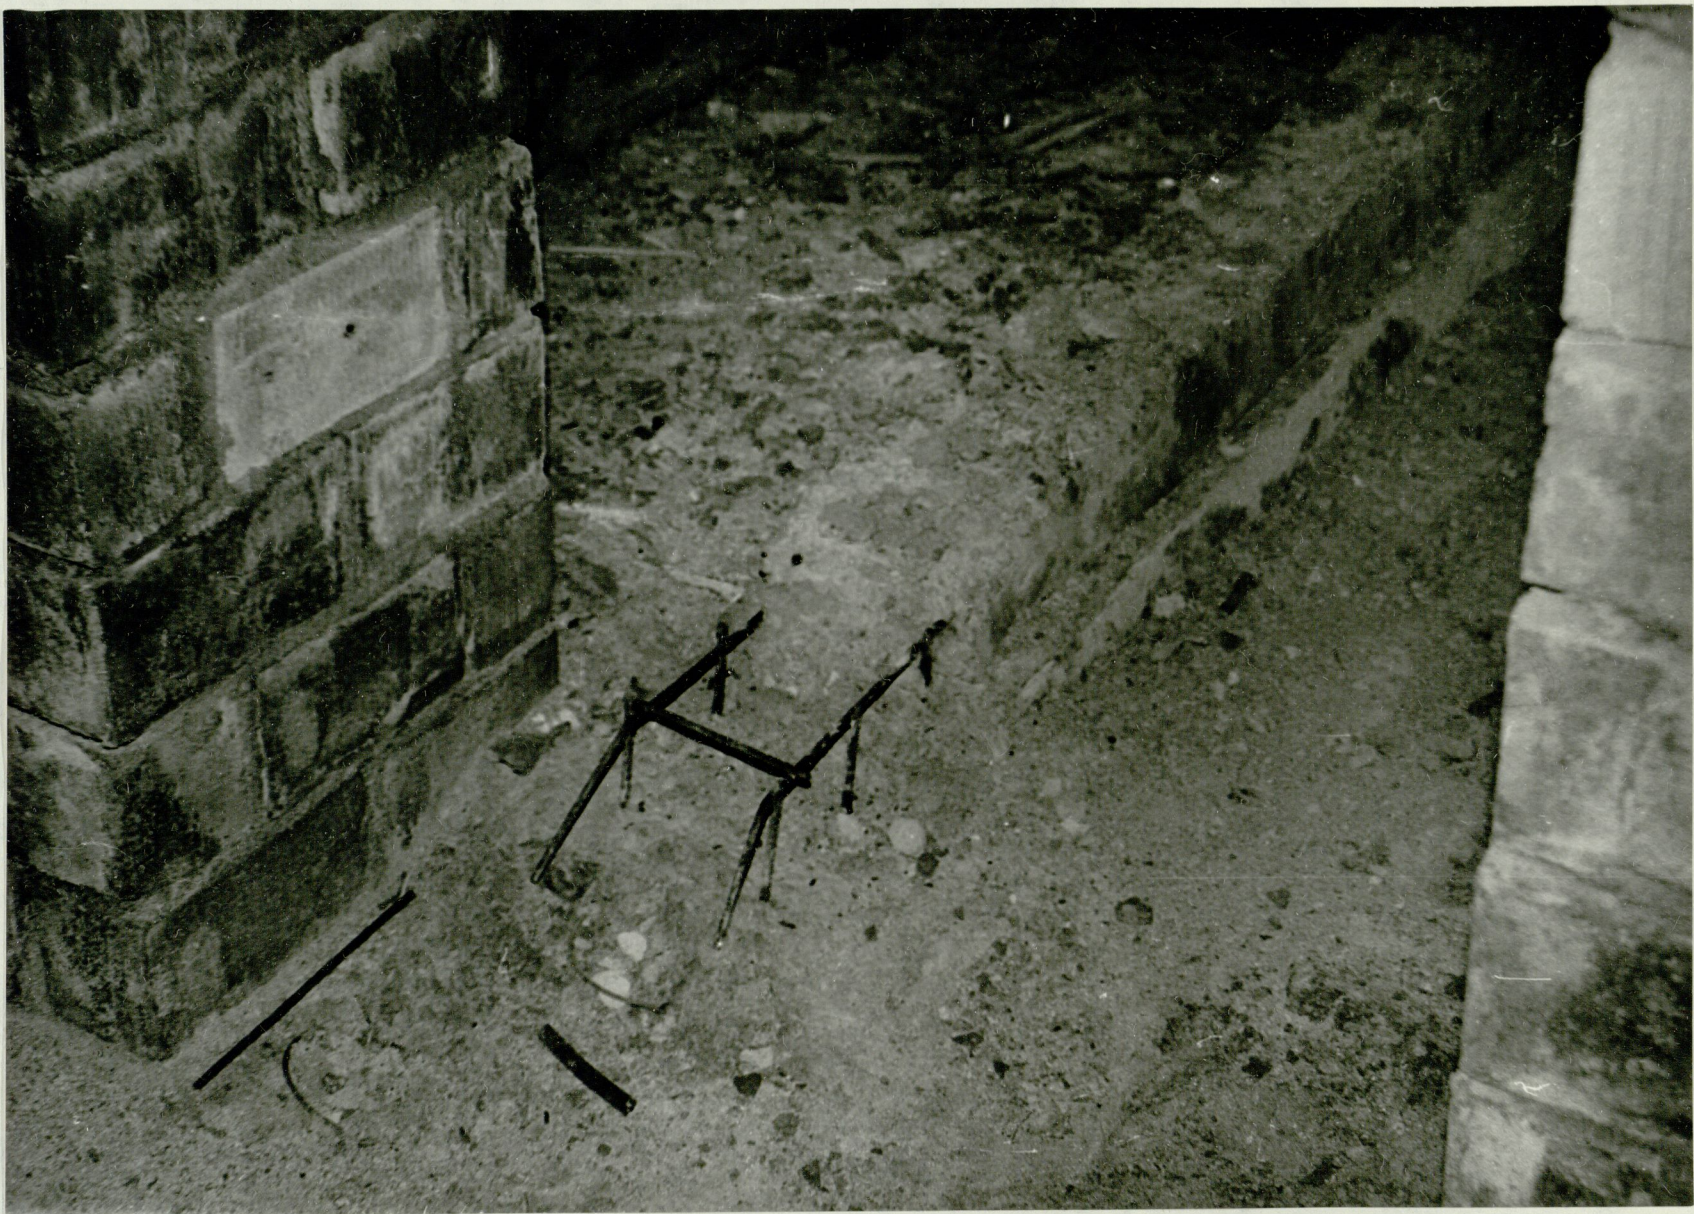
Ребра второстепенных балок армированы пространственными каркасами, при этом верхняя монтажная арматура у отдельных балок выполнена из трех стержней диаметром 6 мм класса А - 1 у других балок из двух стержней диаметром 6 мм класса А - 1 / рис.37 /.

Рис. 37 Армирование коротких балок.

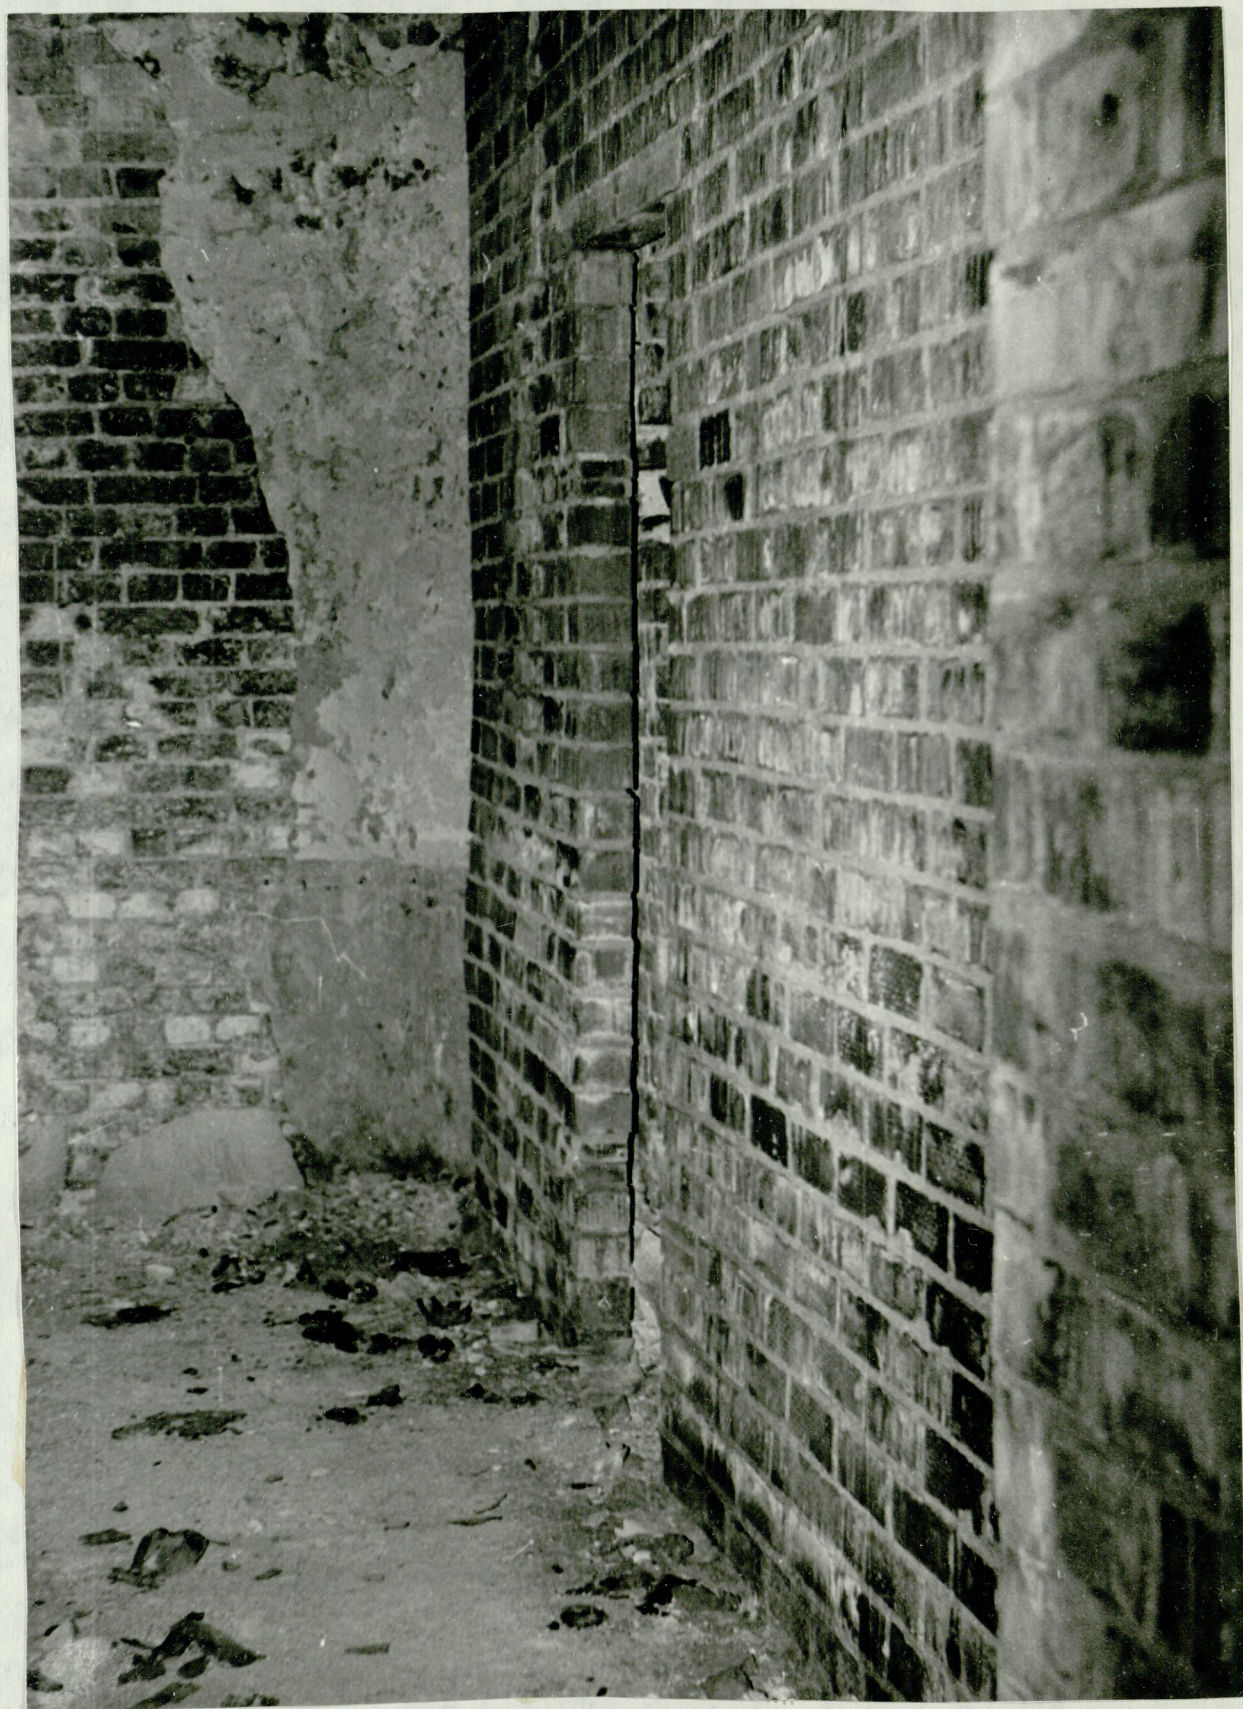
Рис. 39 Наклон тонкой перегородки около 9,5 см.

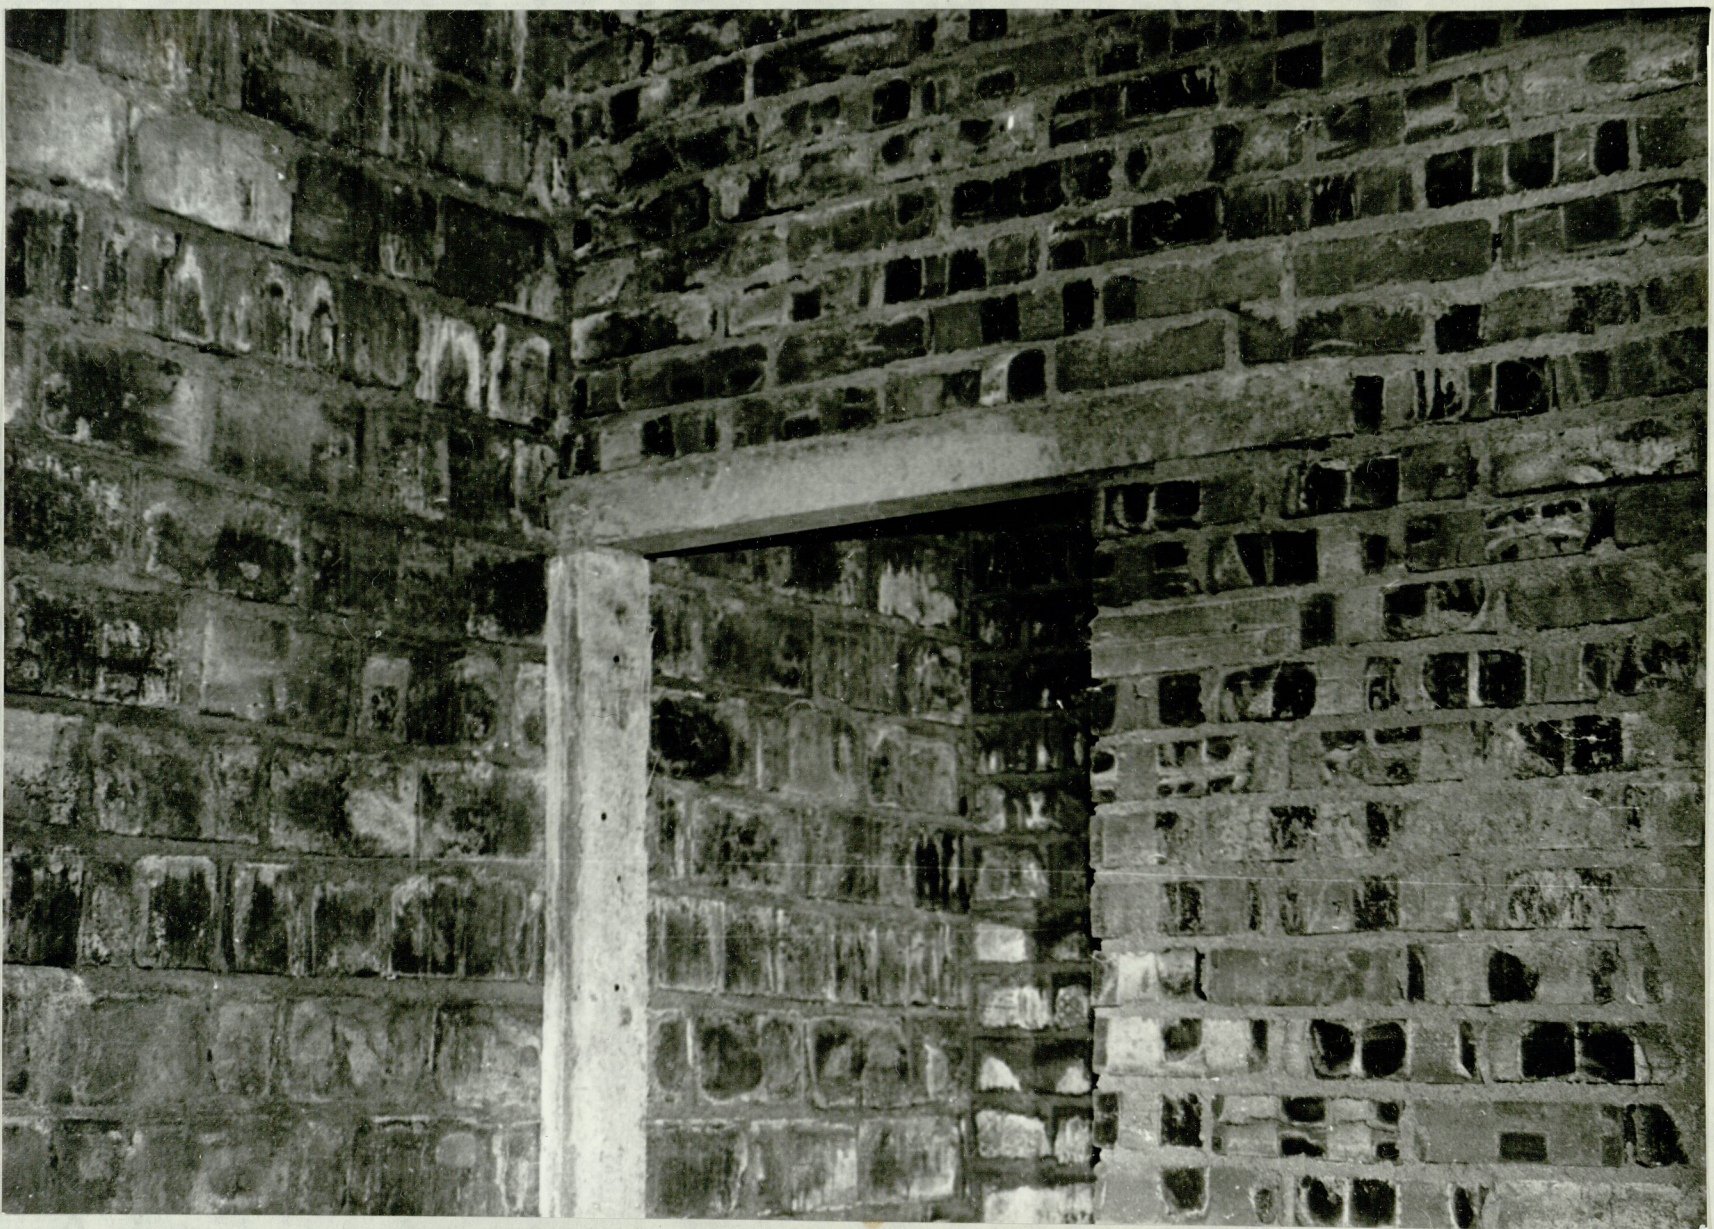
Рис. 40 Деревянная неантисептированная перемычка  
и подпорка в душевой.

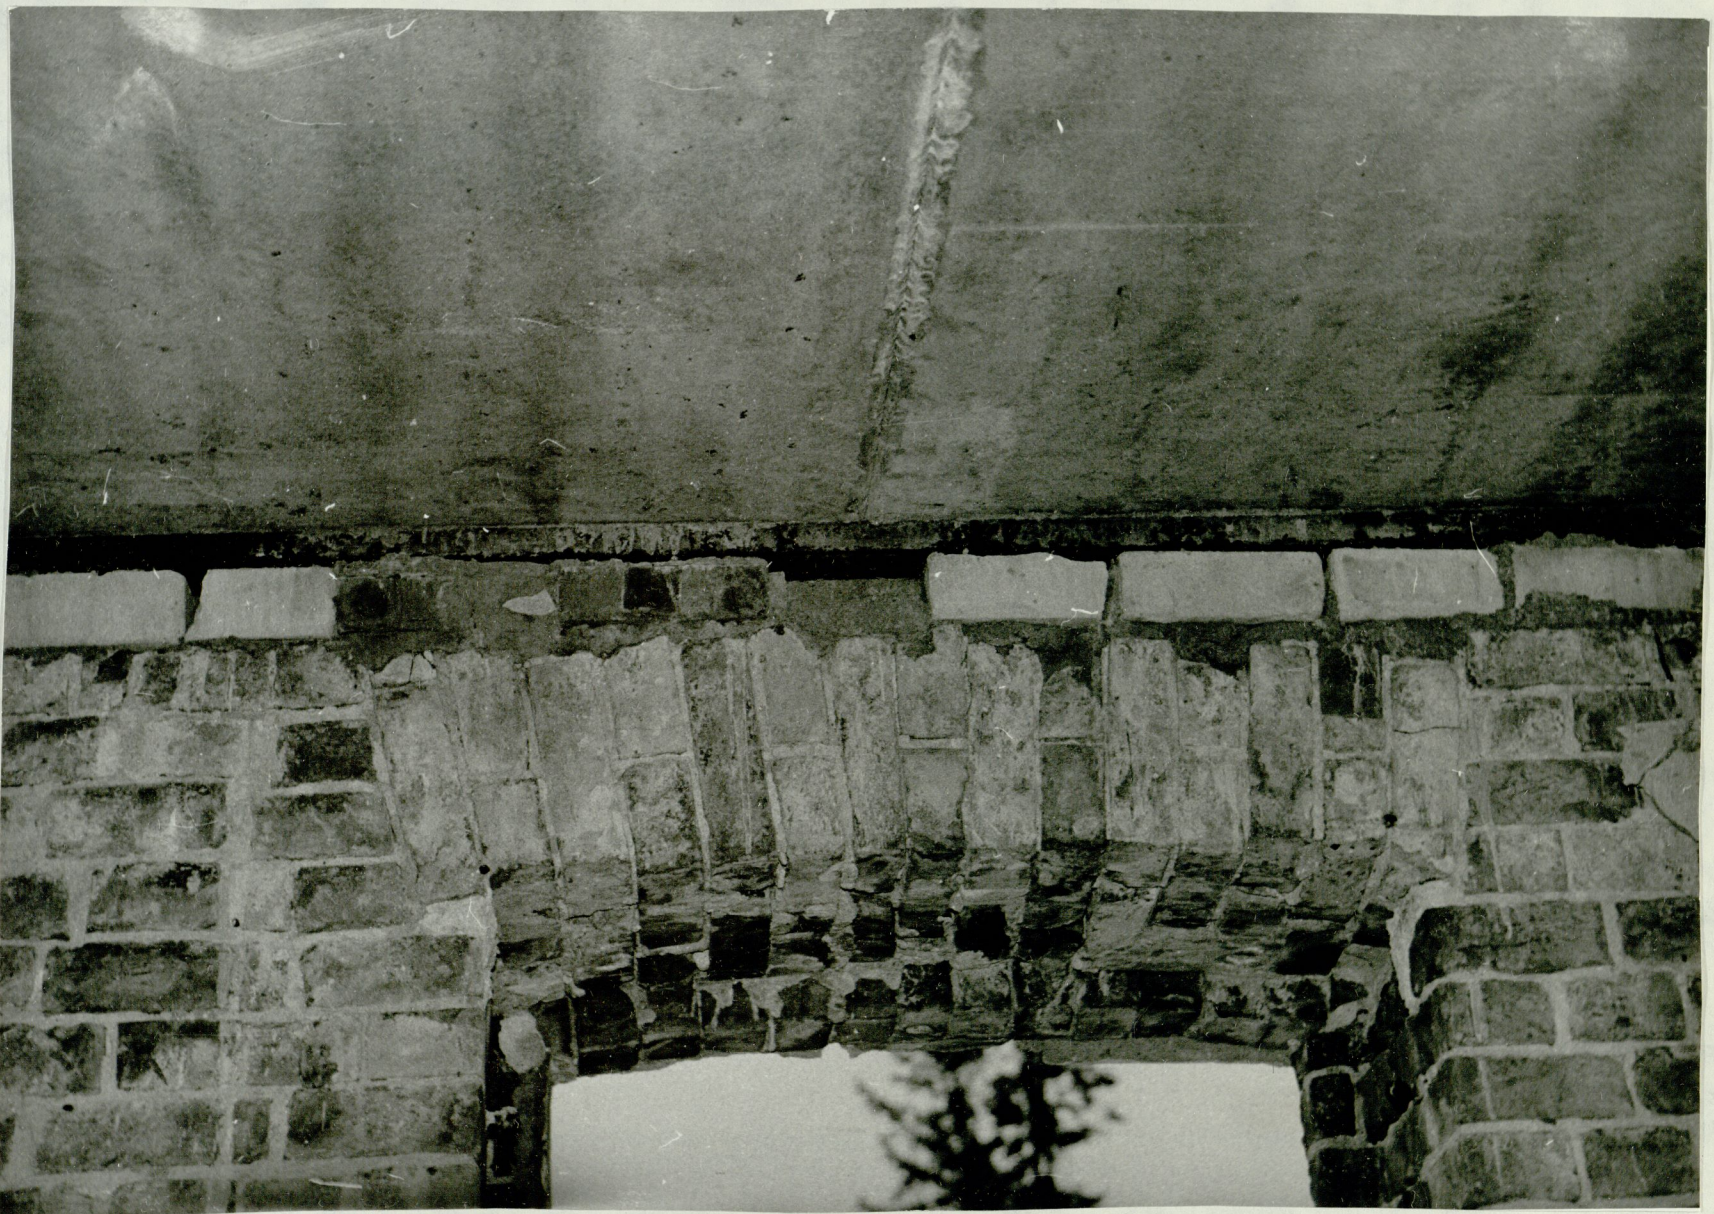
Сборные железобетонные плиты в осях Б - С и Д - Е и Д - Ф опираются на наружные стены через прокатный металлический профиль, одновременно служащий элементом скрепляющим стены / рис. 41 /.

Рис. 41 Опираие железобетонных плит чердачного перекрытия.

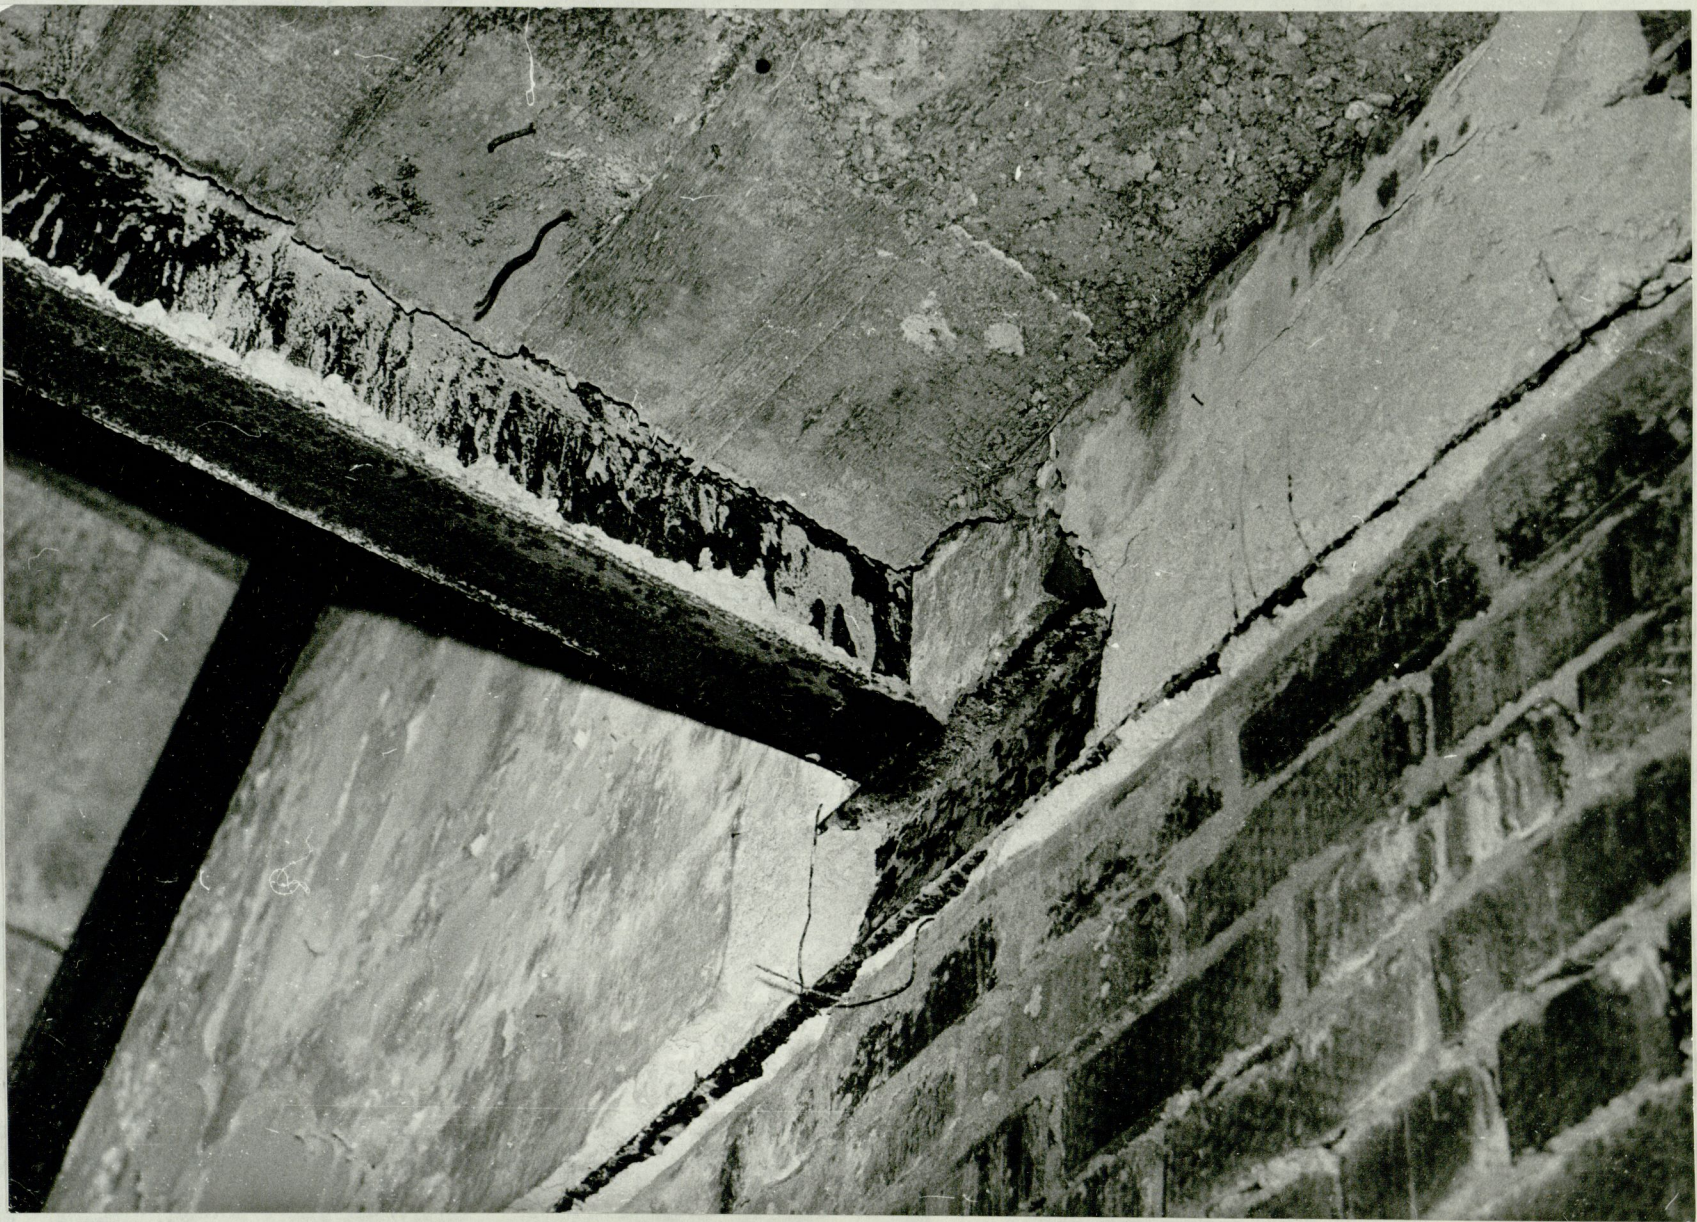
Рис. 43 Косоур на 3 этаже передает нагрузку на полку поперечного двутавра. Возможно разрушение шва, изгиб полки двутавра и вылом нижнего двутавра из стены.

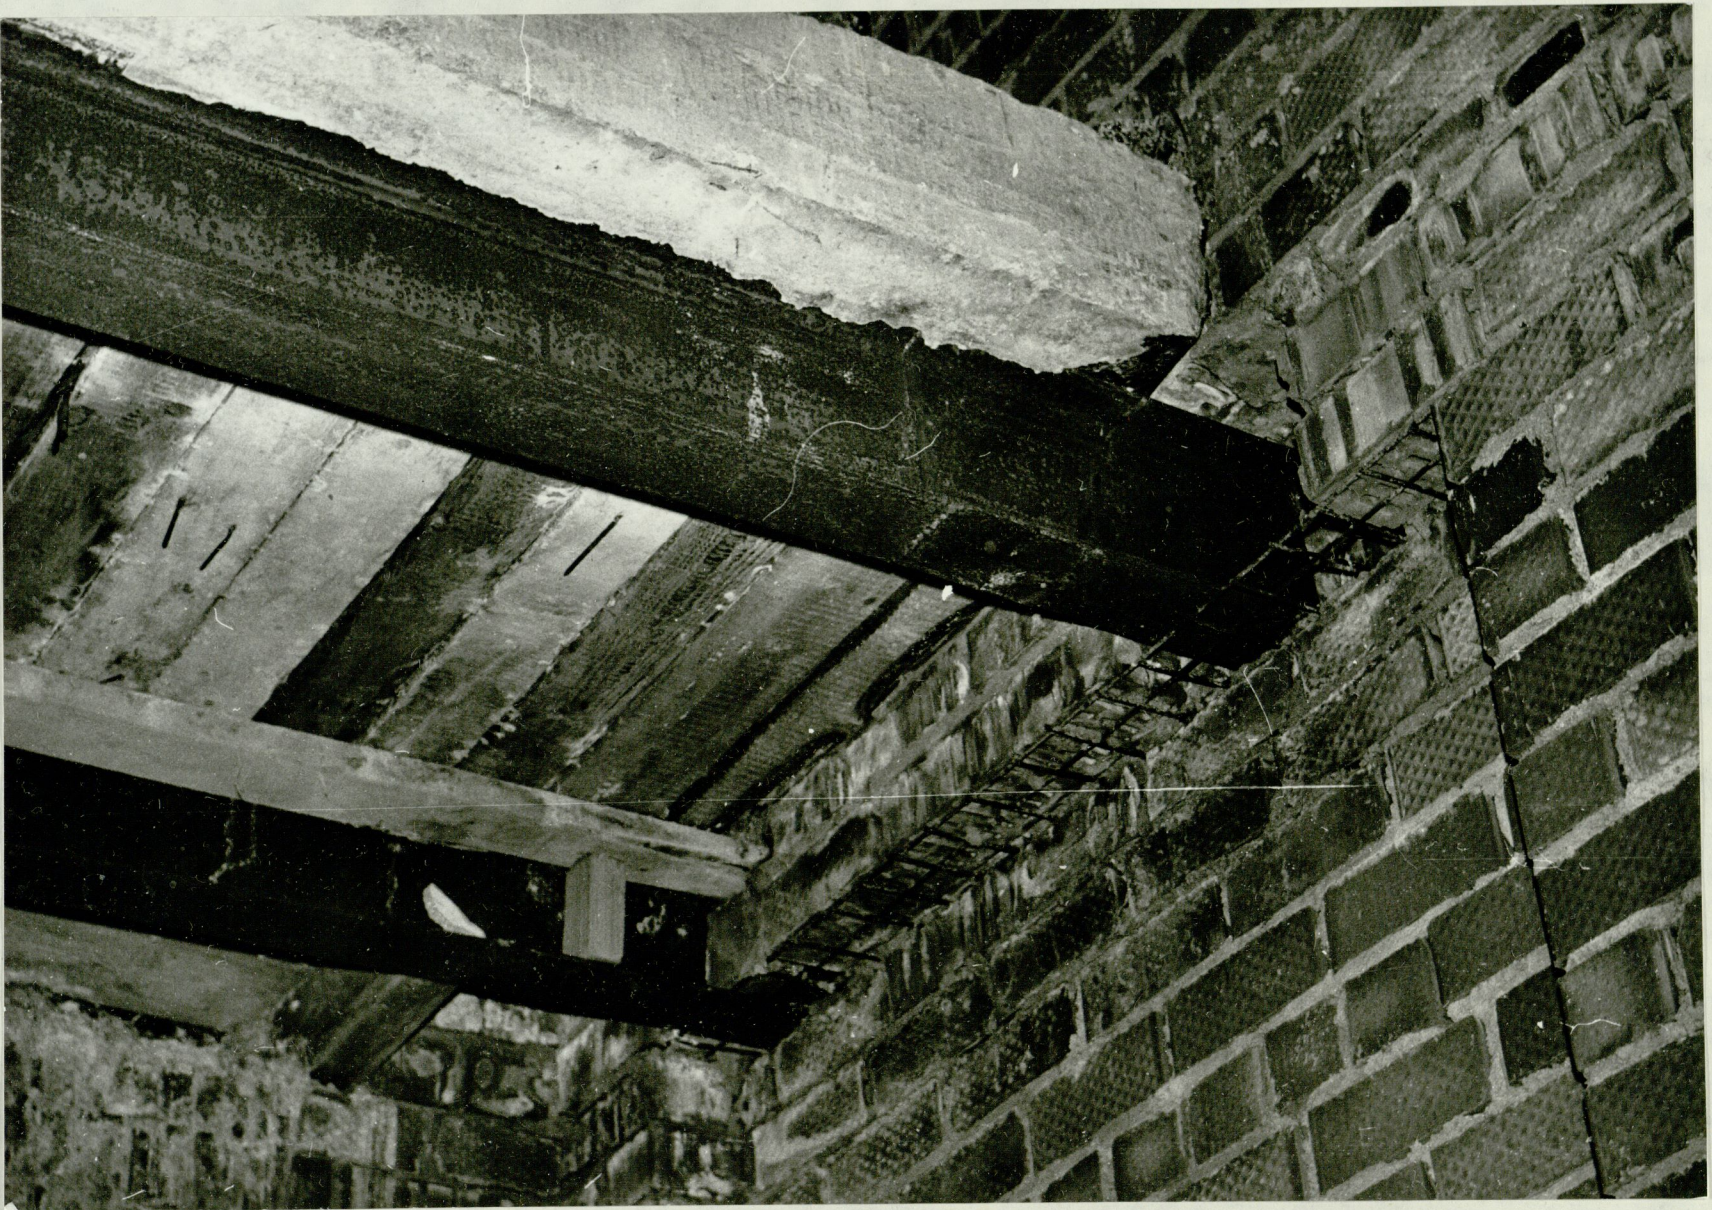
ОпираНИЕ косоуров на кирпичные стены выполнено без устройства железобетонных распределительных подушек. В уровне перекрытия третьего этажа косоуры опираются на проволочную арматурную сетку и на кирпич, но на длине опирания 6 см / рис.44 /. Косоуры другой лестницы в уровне третьего этажа приварены полкой к полке поперечной балки, установленной в поперечной стене / рис.43 /. При этом косоур передает нагрузку только на край полки поперечного двутавра. Возможно разрушение шва, изгиб полки двутавра и вылом нижнего двутавра из стены, вызванные потерей местной и общей устойчивости балки.

Рис. 44 Опирание косяка — 6 см.

Учитывая все это, лестничный марш необходимо серьезно реконструировать, либо разобрать, что выполнить довольно легко, срезав опоры косоуров и вынуд отрезанные марши через кровлю.

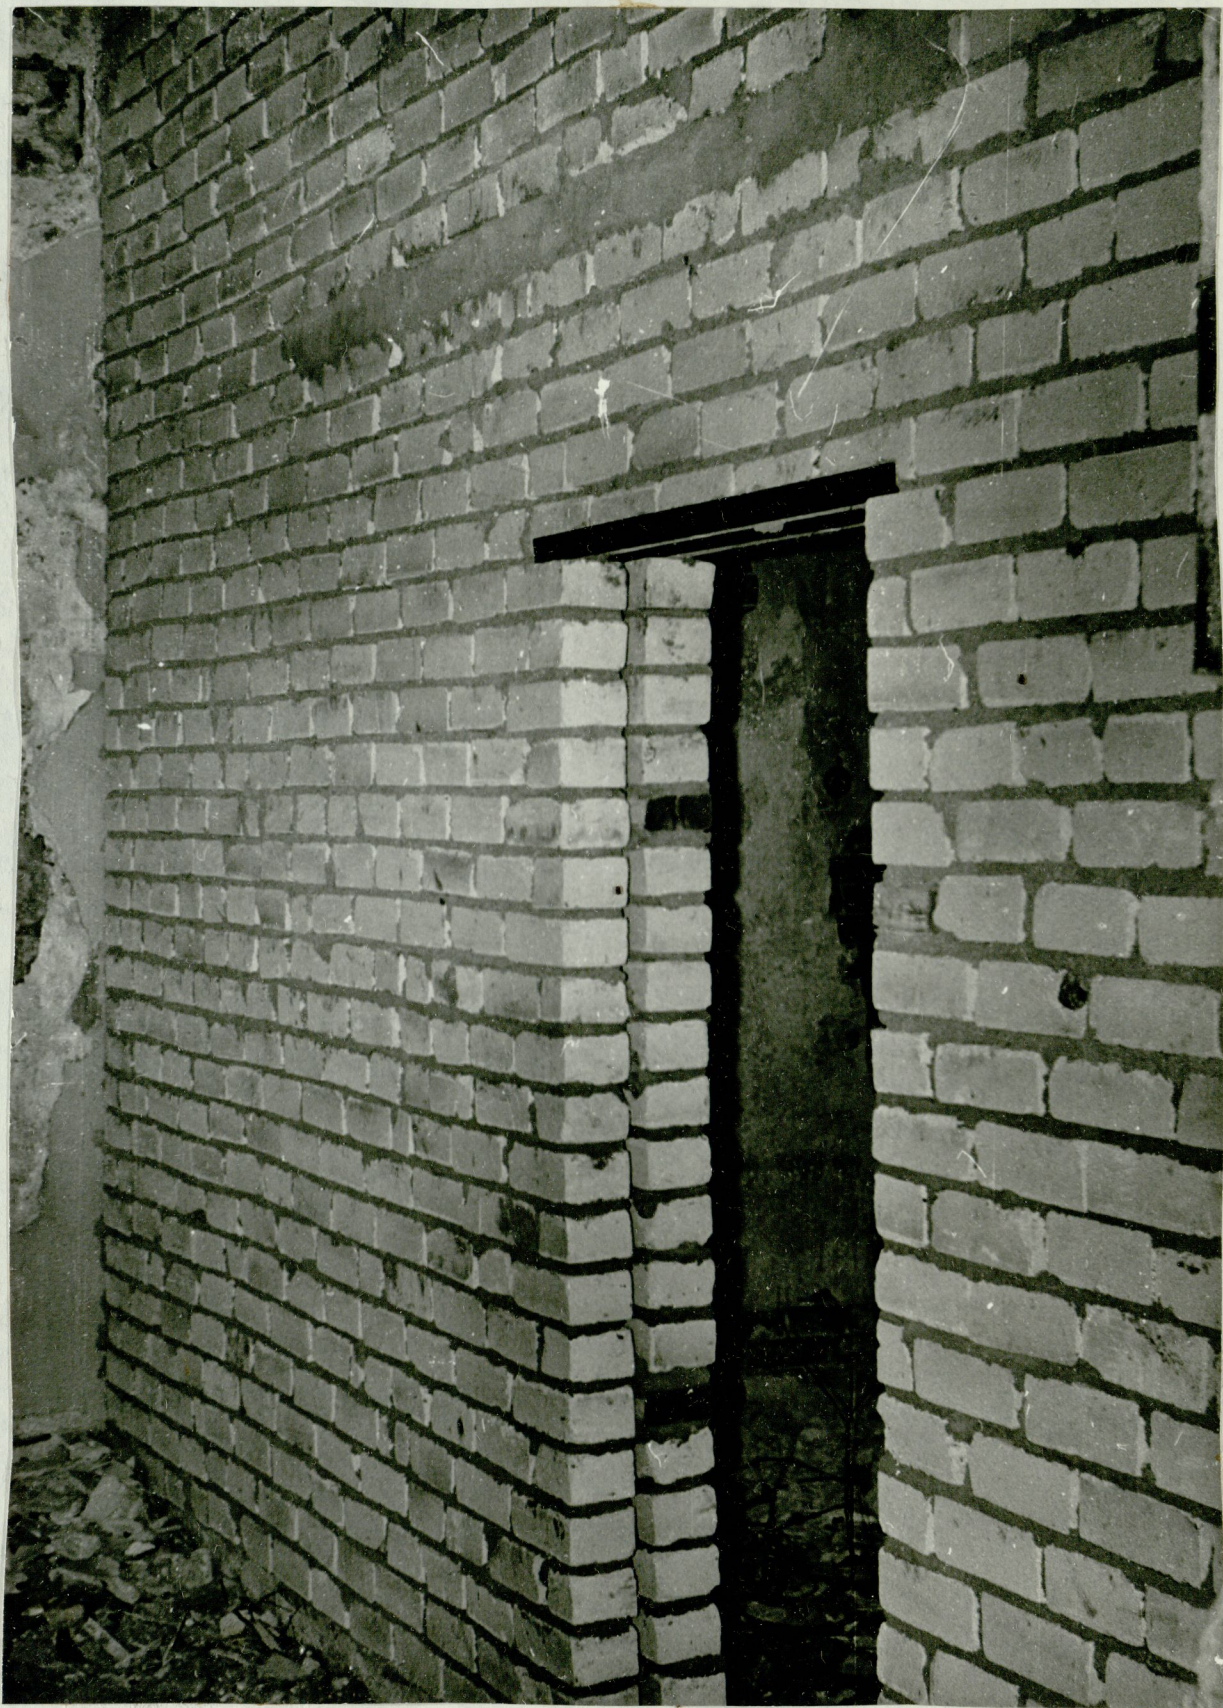
На первом этаже воздвигнут ряд перегородок из спаренных стенок, каждая из которых имеет толщину полкирпича. Величина зазора между стенками 2 см. При расстоянии между продольными стенами 6 м и высоте этажей около 4 м устройство тонких /в полкирпича/ стенок без пилястров жесткости небезопасно. В таких стенах необходимо установить металлические стяжки, скрепляющие две тонкие стенки.

Рис.46 Двойная стенка из силикатного кирпича.  
Две тонкие стенки не связаны друг с другом.

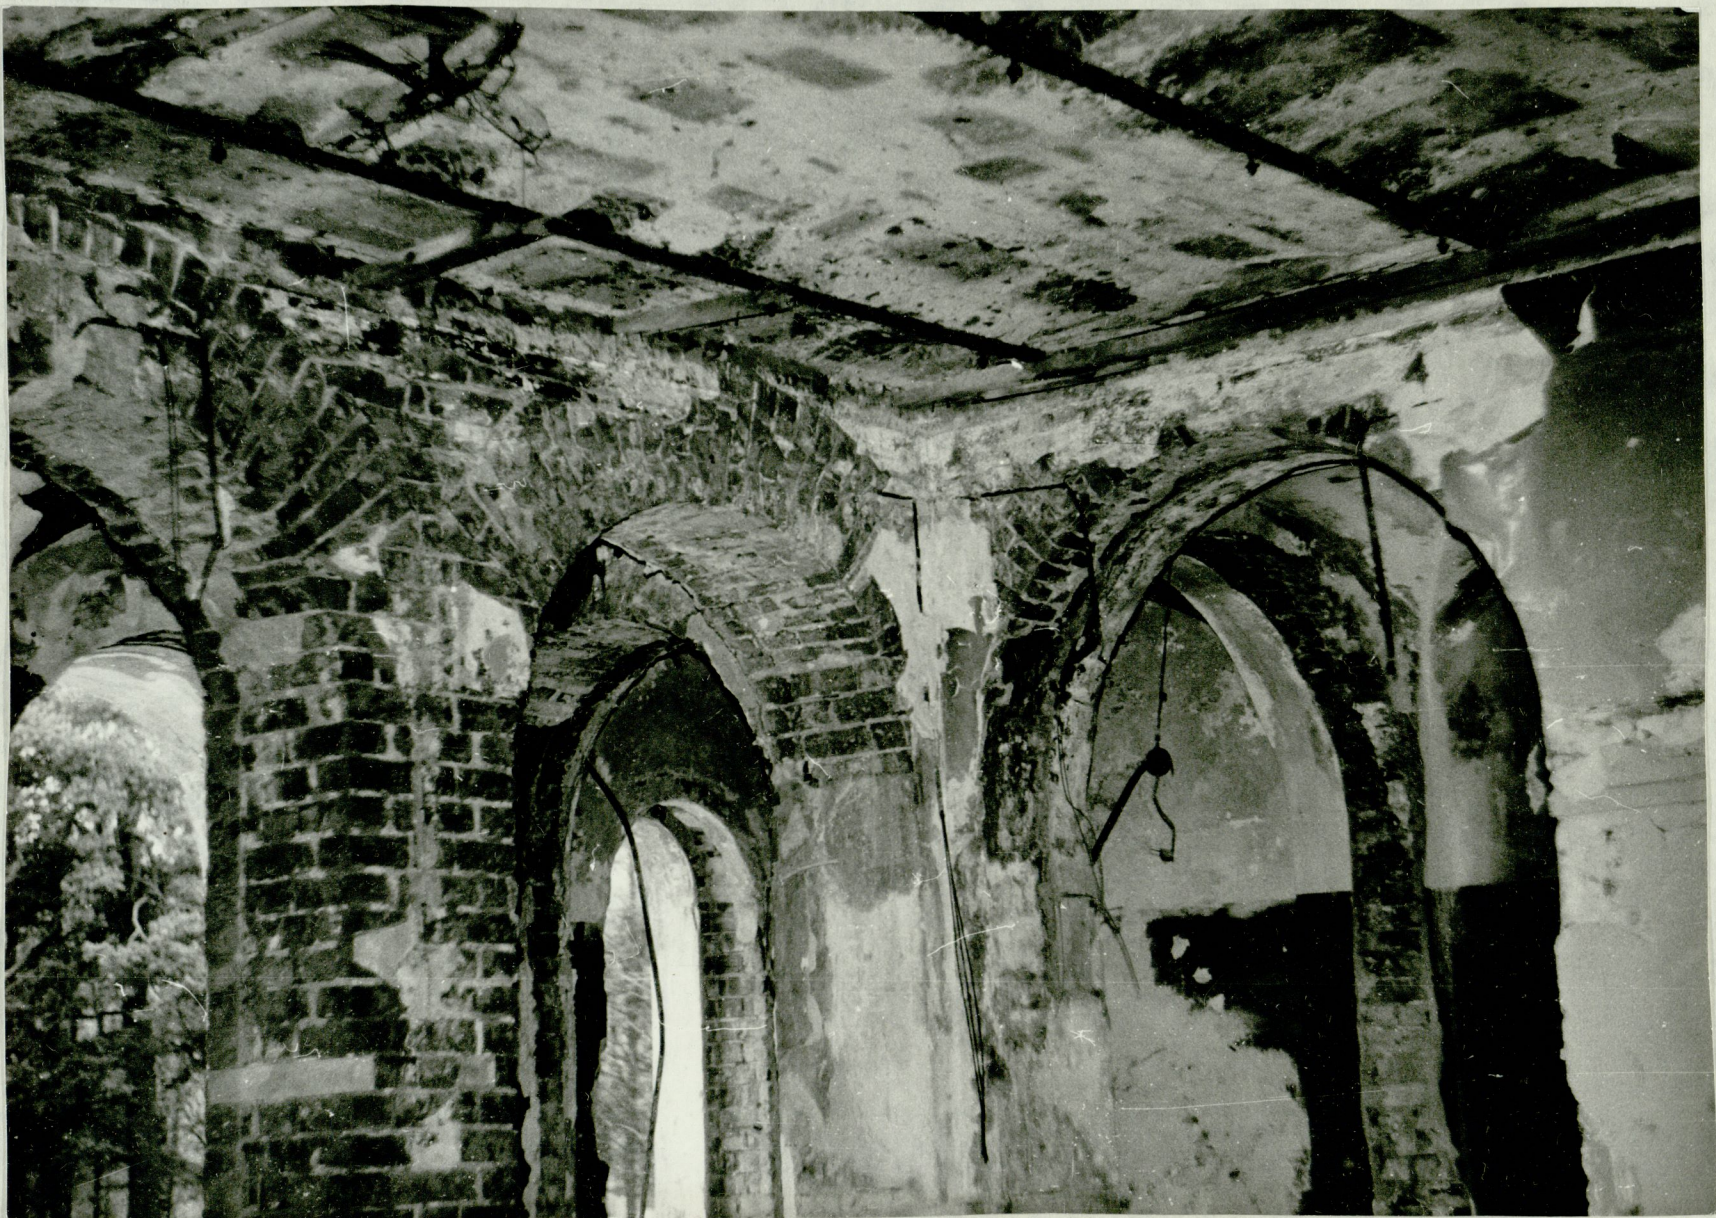
Рис. 47 Фойе, 1-й этаж.

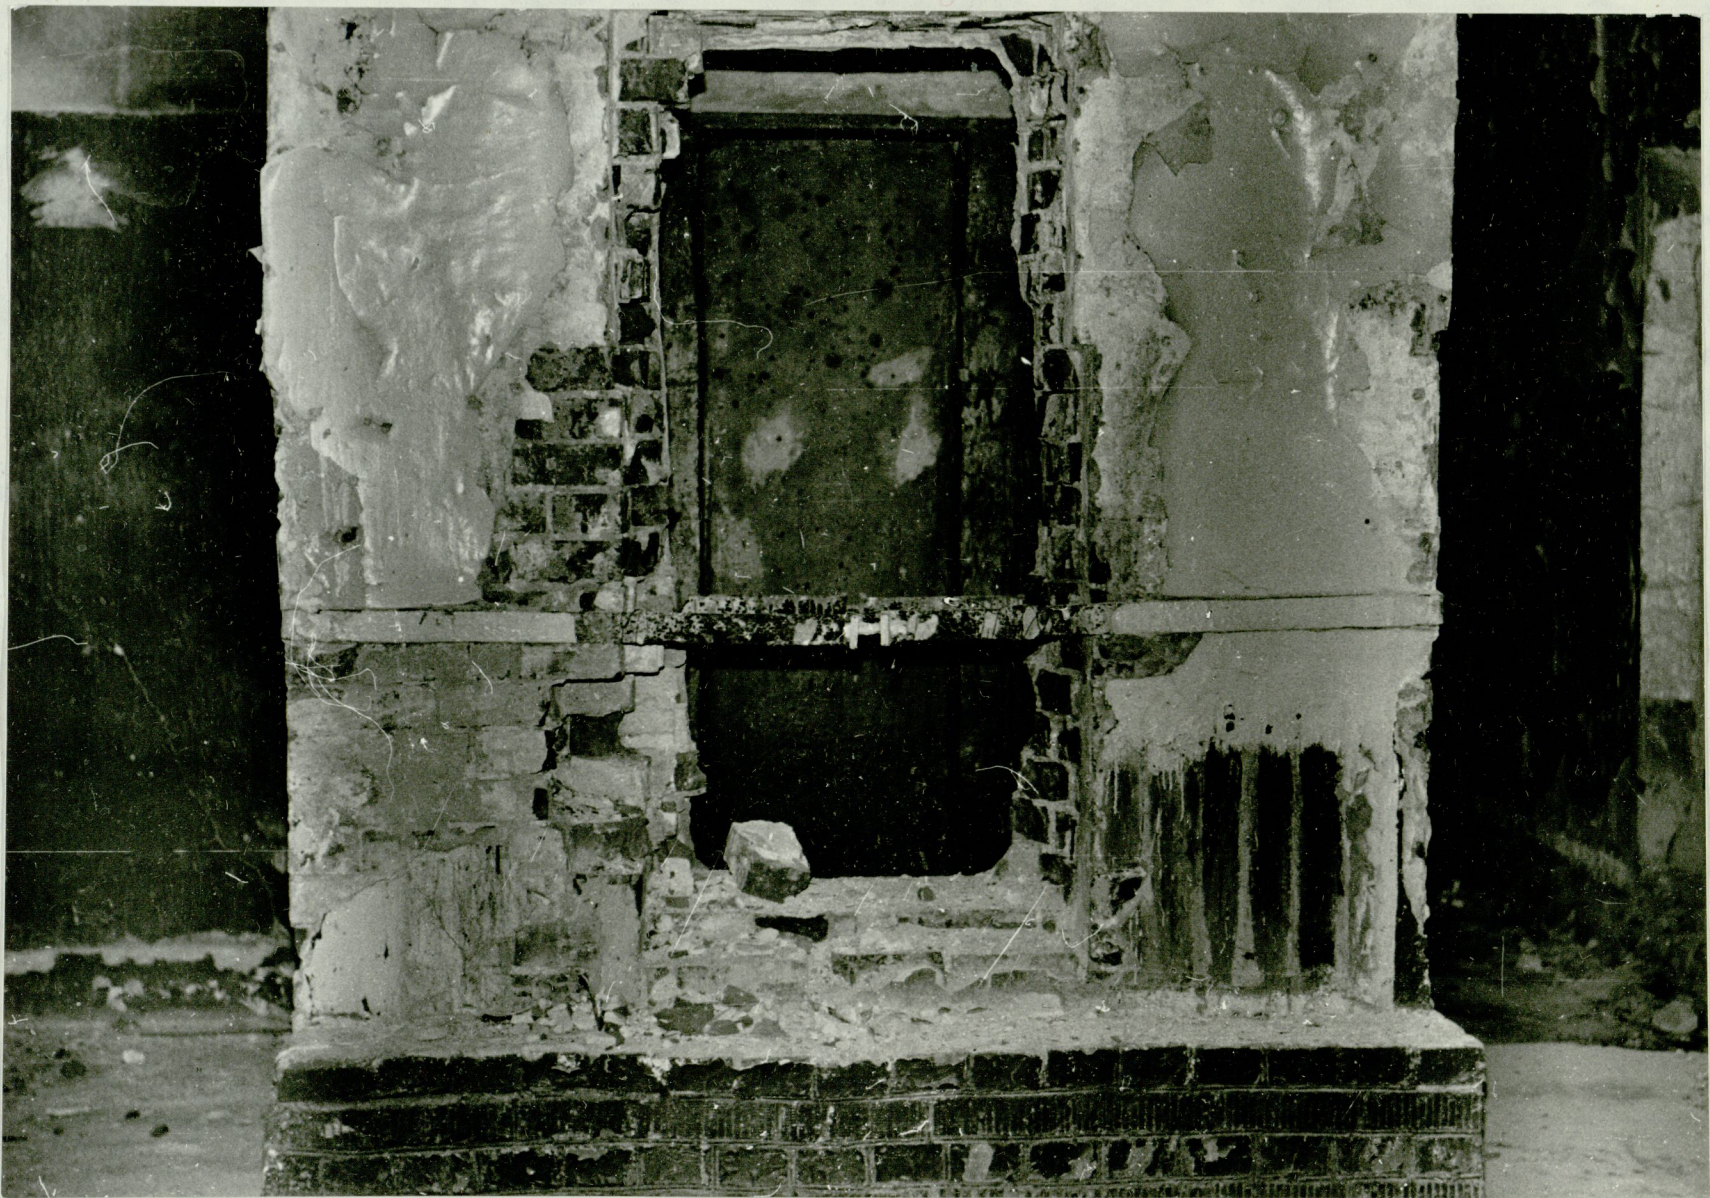
Рис. 48 Состояние пилона.

Схема усиления выпучивающегося пилона / рис.48 / приведена на рис.61.

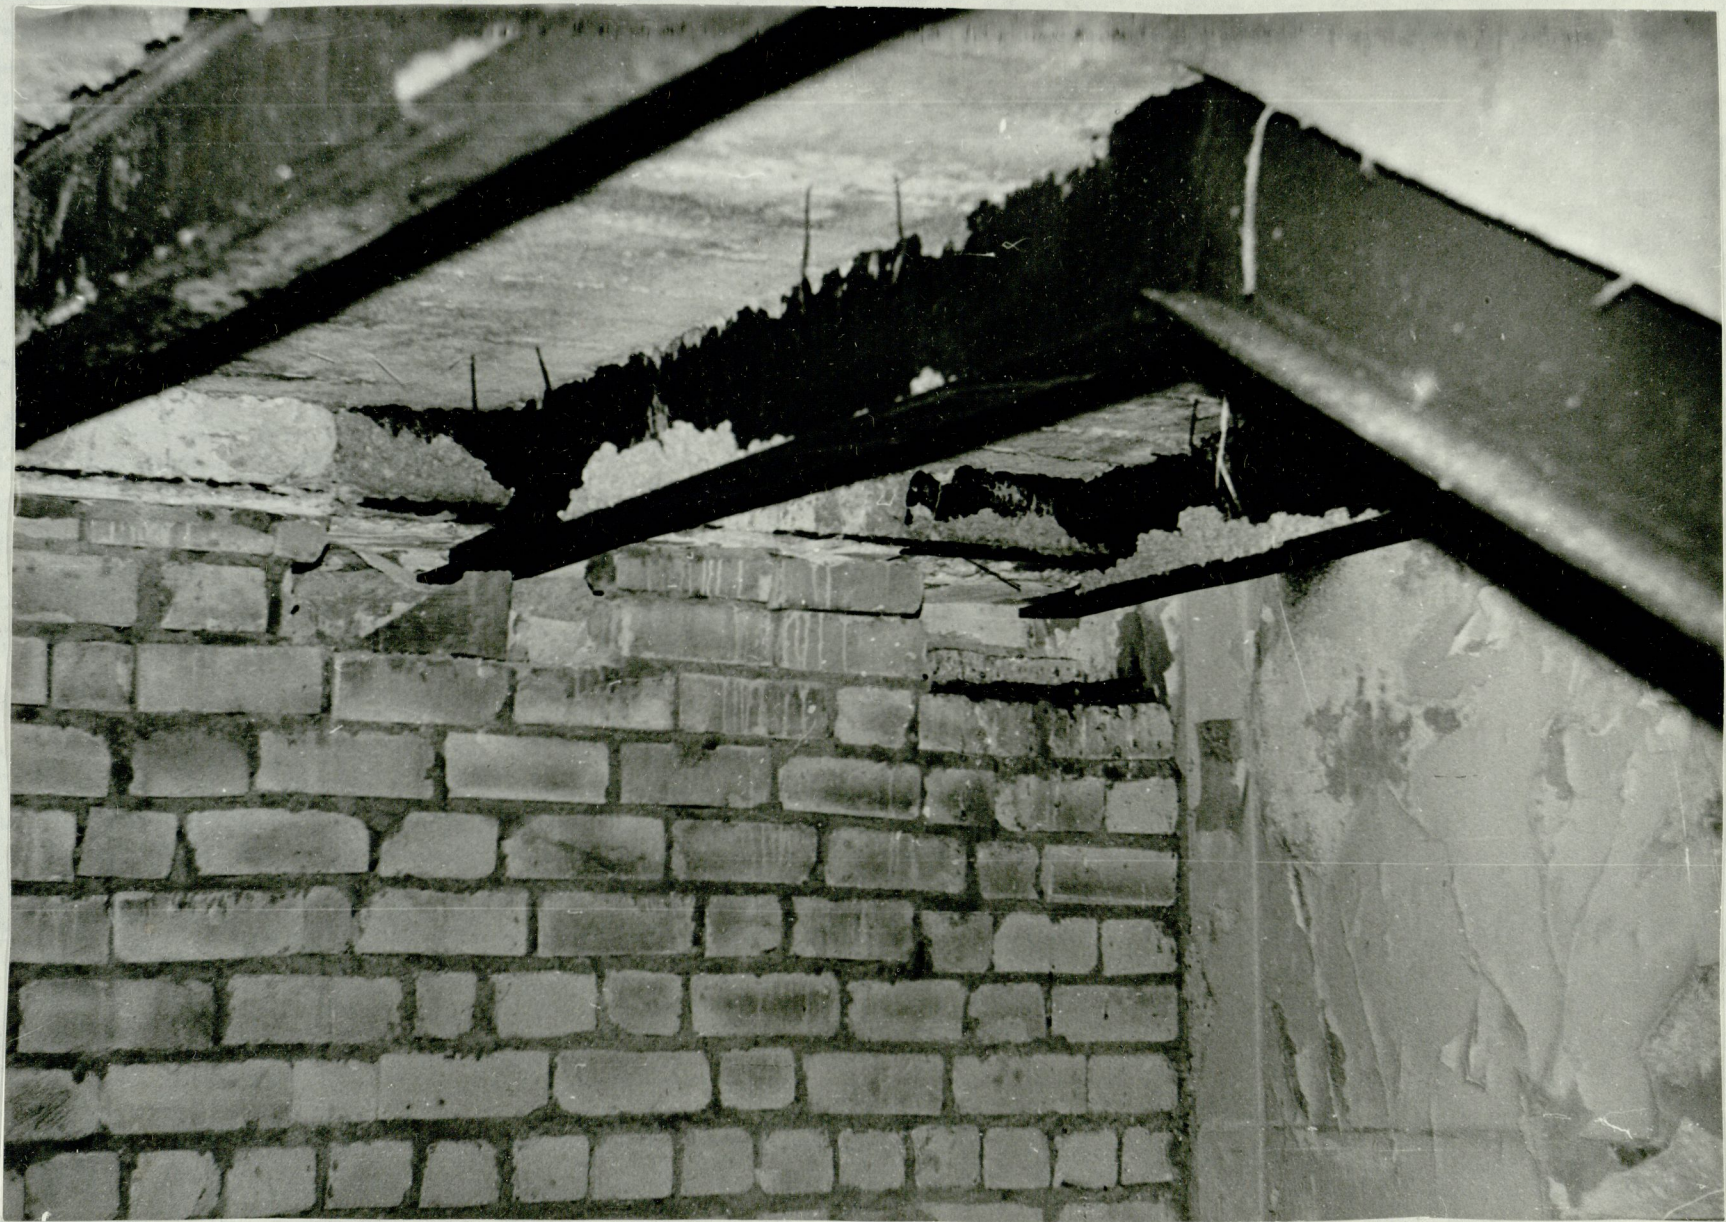
ОпираНИЕ остальных опорных зон косоуров выполнены также с нарушениями / рис.49,50 /. *Проект Лоджа Москва*

Рис. 49 Опирание кососудов на отметке 2-го этажа.
