ЗАКЛЮЧЕНИЕ

ПО РЕЗУЛЬТАТАМ ОБСЛЕДОВАНИЯ БЫВШЕГО ДОМА КУЛЬТУРЫ  
(курзала) В Г.НАРВА-ИЫЭССУ (ул.Паккери, 2)

ЛЕНИНГРАД  
1991

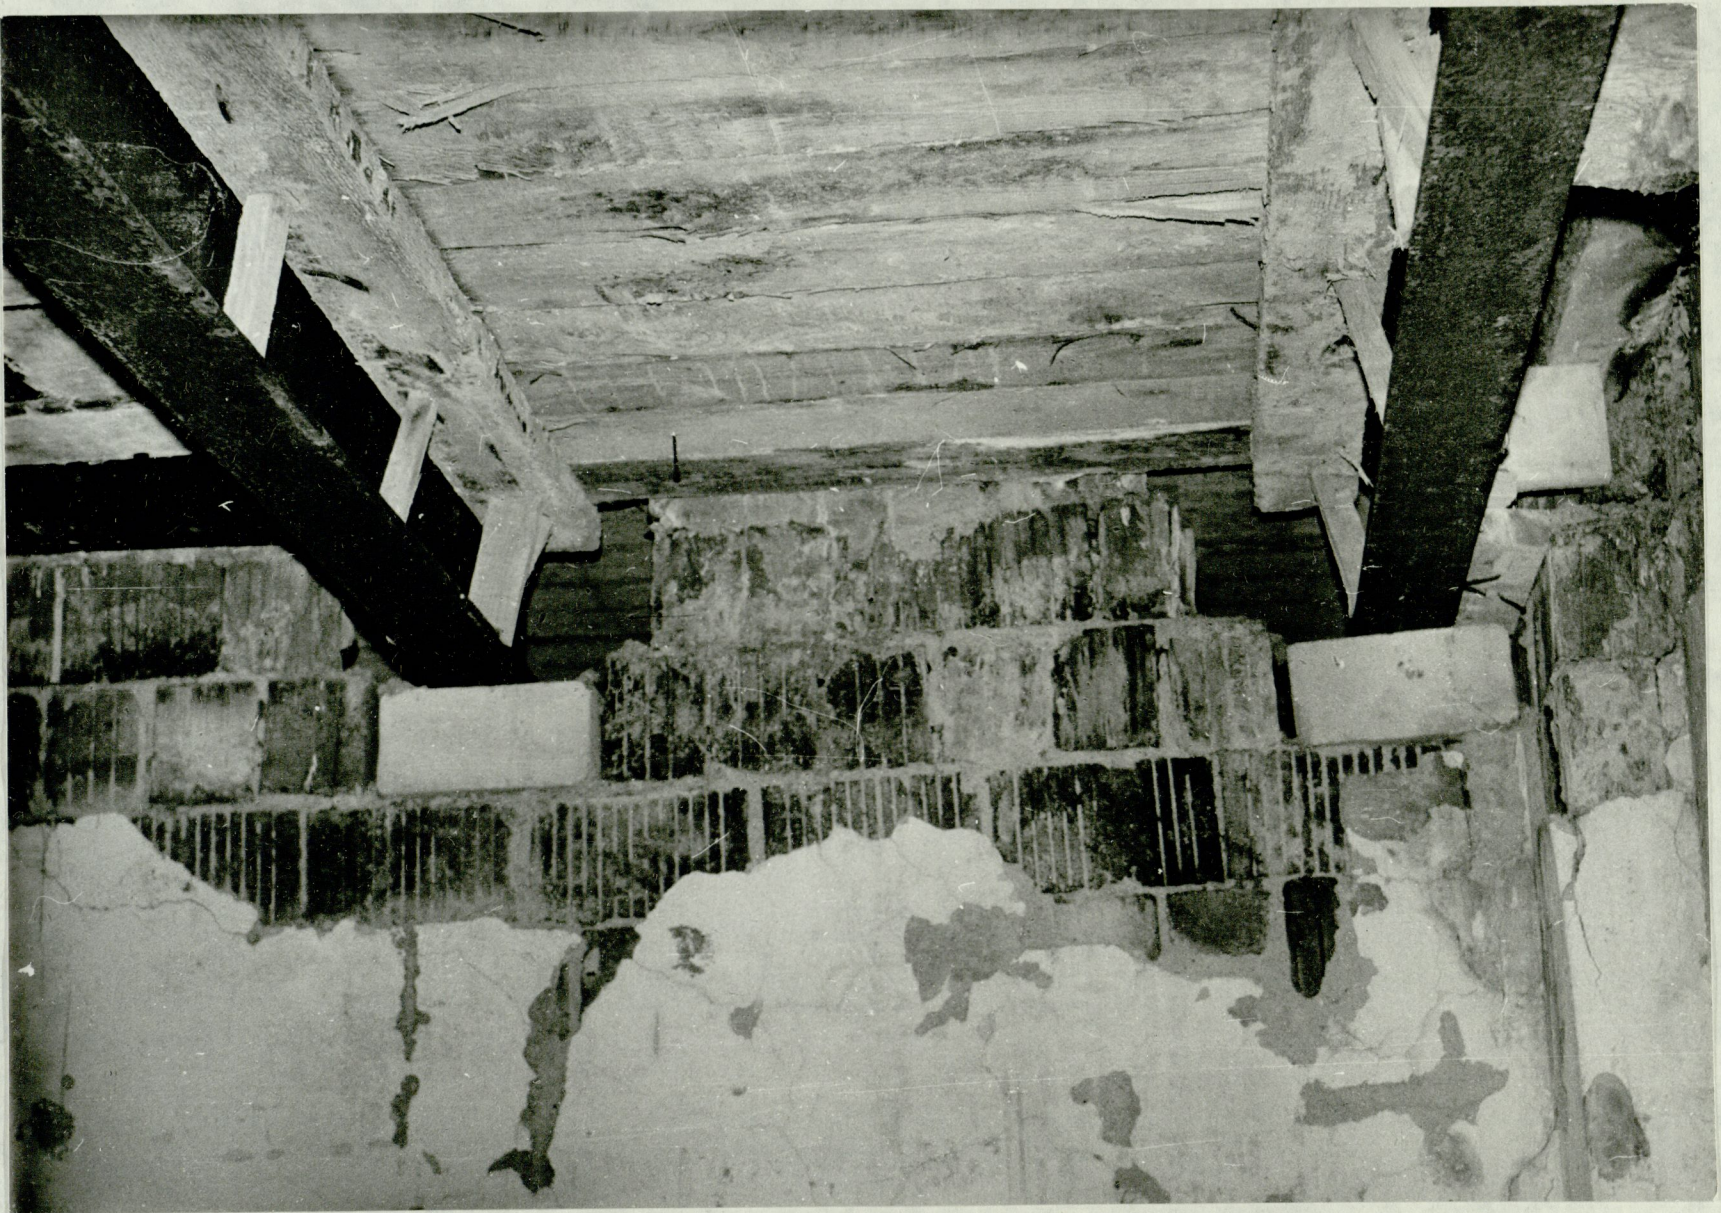
ОпираНИЕ остальных опорных зон косоуров выполнены также с нарушениями / рис.49,50 /. *Проект Лоджа Москва*

Рис. 50 Опирание косоура на отметке 2-го этажа.

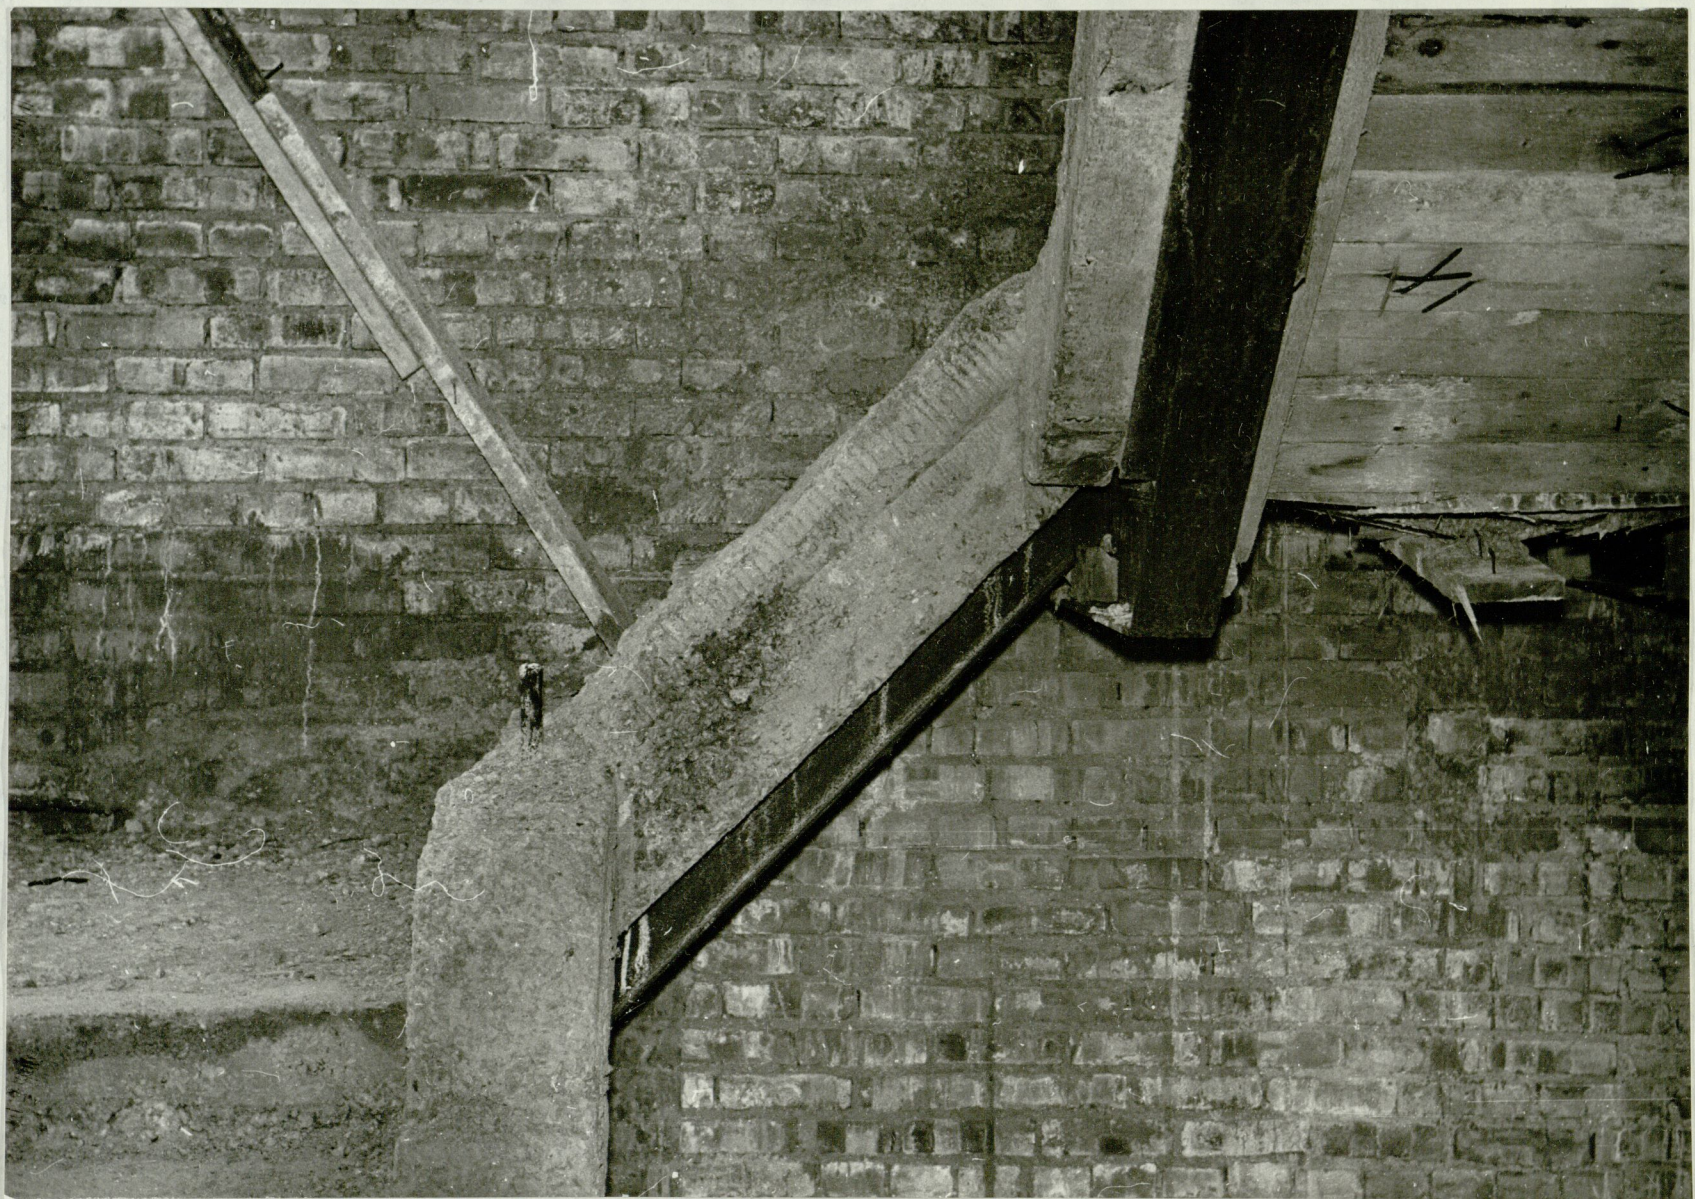
Маленькие лестничные марши выполнены с уклоном 1 : 1 / рис. 51 /, что недопустимо нормами, тем более это опасно в случае пожара при задымленности лестничной клетки, когда лестничные марши имеют различный уклон, в этом месте будут падения людей и пожарных. При этом при падении с лестницы можно упасть в оконный проем, расположенный в уровне площадки.

Рис.51 Ошибка в угле лестницы / уклон 1 : 1 /

При эксплуатации третьего этажа также необходимо изменить наклон лестничных маршей третьего этажа с 1 : 1,5 до 1 : 2.

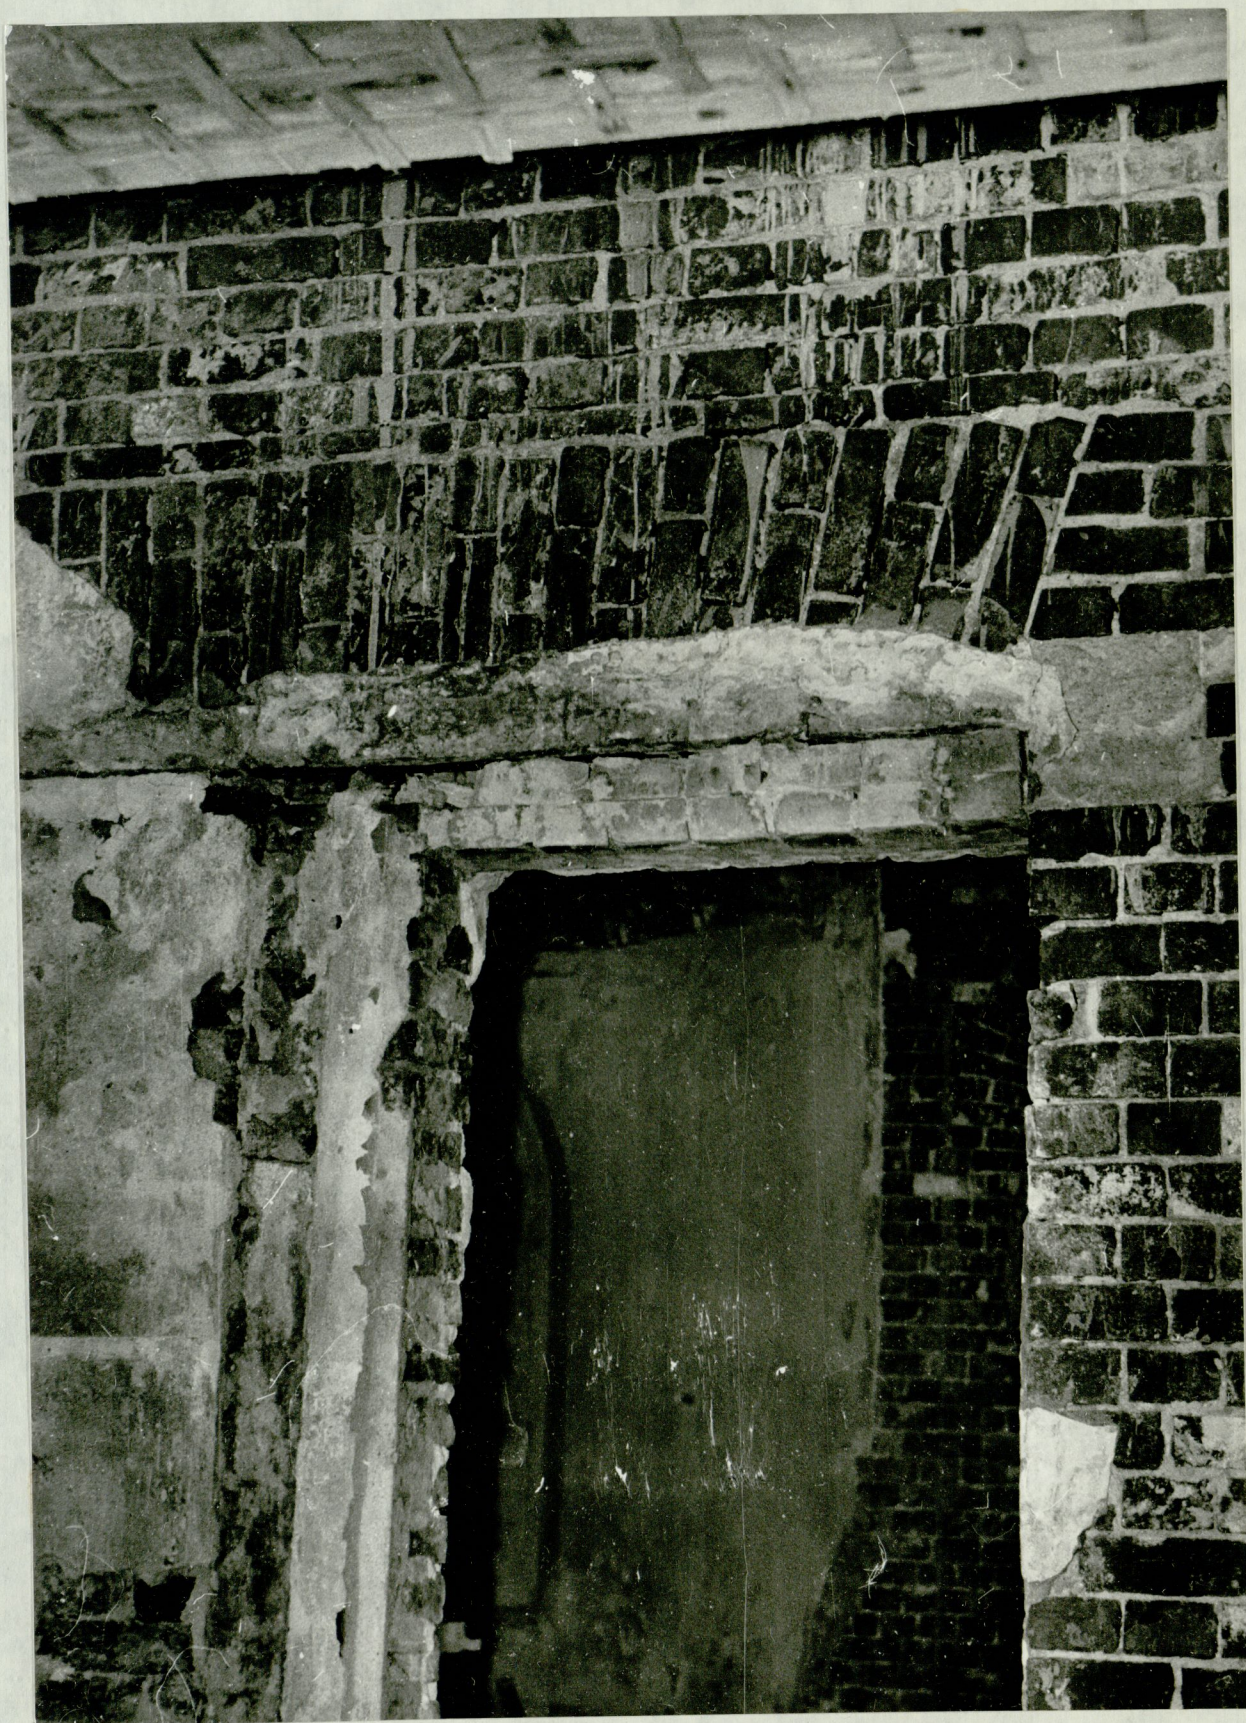
Имеются незначительные дефекты, такие как откол / очевидно при взрыве / нижних участков стены оси Д у оси 6 / рис.45 и 52 /. Необходимо разобрать эти отколотые участки и переложить их на расширяющемся цементе.

Рис.52 Выкол в нижней части стены.
