A N K E E T

EESTI NSV-s SAILINUD MÕISAHOONETE ESIALGSEKS INVENTARISEERIMISEKS

1. Mõisa nimi: Eumaste (Eumast)  
(eestikeelne ja sulgudes saksakeelne)
2. Mõisa liik: kirikumõis  
(peamõis, karjamõis, abimõis jne.)
3. Aukoht, aadress: Hüümaa Eumaste kü  
(rajoon, külanõukogu)  
end.maakond, end.kihelkond: Saaremaa Eumaste kllk.
4. Kaugus km. suuremast liiklusteest, millisest ja mis suunas:  
Heltermaa Sooru mnt. lüüpe tr. 0,3km lääne pool
5. Valdaja või valdajad ja kasutajad: .....  
Vüterna gaasihonnamõisa (peahoone)  
(asutuse või ettevõtte täielik nimetus)  
Tallinna Pümatoodete Komsõhoad  
Eumaste kllk. (või kõvalhoone)

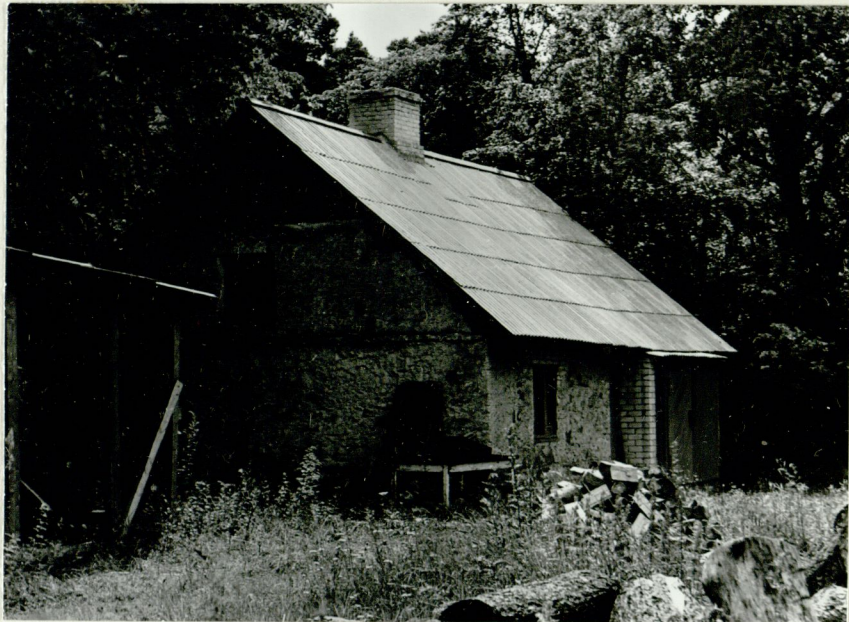
Pem kääk-saun. Tallpoist tuba.

Saam on granit - ja palkivõlvitus, mille külge, ühe palkkelp katuse alla on ehitatud palkhoonest fideelpõhise eluruumi. Märkmisväärsed on ustele algsed sepsõlmed ja - lukk. Puidust osa on ümber ehitatud garaažides, milleks on ossema, silitaarkividest postide vaheli tehtud väravad. Katuse on ümber ehitatud viilkatuseks.

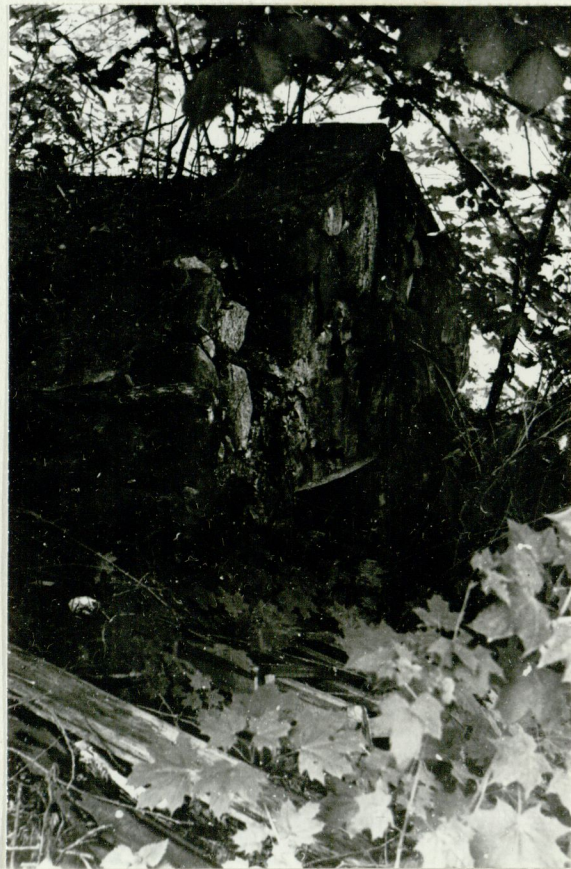
Kelder

Pikk kelder on rajatud raud - kivist vundamentide ja <sup>väljend sissepääsude</sup> ~~joelvitund~~ <sup>kolal on veetud betoonist</sup> palkivõlvist. Keskel on vaherem, sissepääsünd kaldest otsast. Üht paalt kasutati kartulokeldrina, teist jääkeldrina.

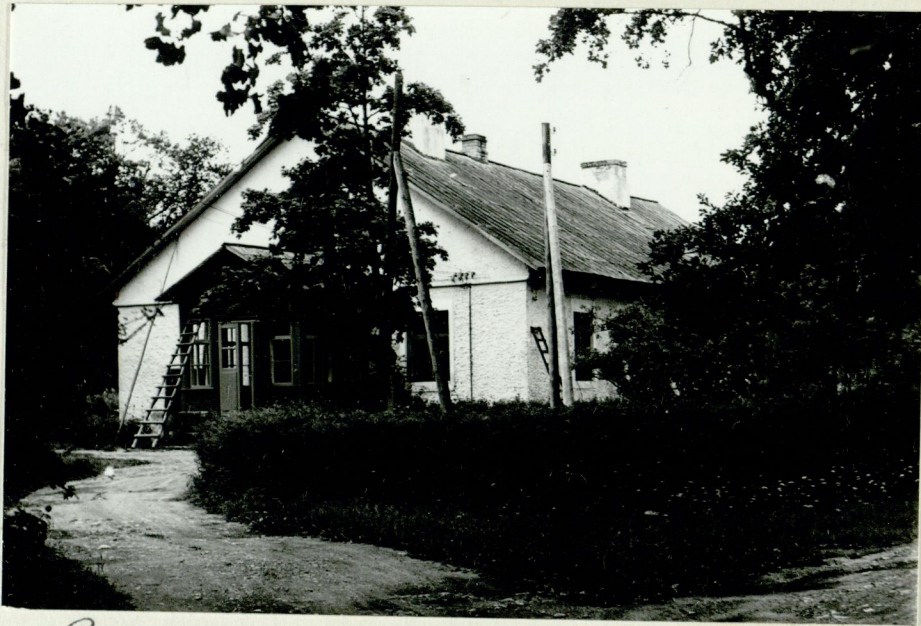
Pearhoone

Peahoone on kivist, krohvitud palkivõlvitud, mille krohvitud krohvitud pinda ilmestavad siledad akna ja ukse pöörded. Sissekäigu ees olid varem lahtine, tõenäoliselt lamela katusega rõdu. Nüüd asendab seda kinnine veranda. Kõik aknaavad ei ole algsed.
