TEHNILISE SEISUKORRA AKT

endise Saue mõisa peahoone kohta.

Tallinn, august 1955.a.

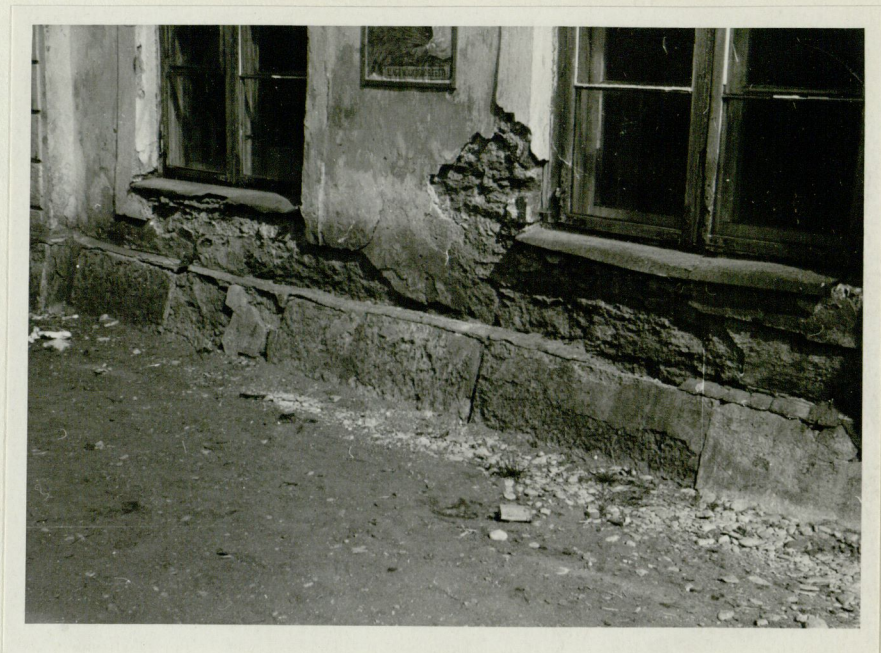
FOTO NR. 3

Käesoleval ajal on paeplaadid osaliselt lahtised ja kohalt nihkunud. Mõned plaadid purunenud (foto 3). Peaaegu kogu fassaadi ulatuses on krohvikate plaatidelt varisenud. Õige tähelepanelikul vaatlusel võib näha värvkatte kunagist olemasolu. Suures osas on soklipäälne tsemendisegu lahtine ja varisenud.

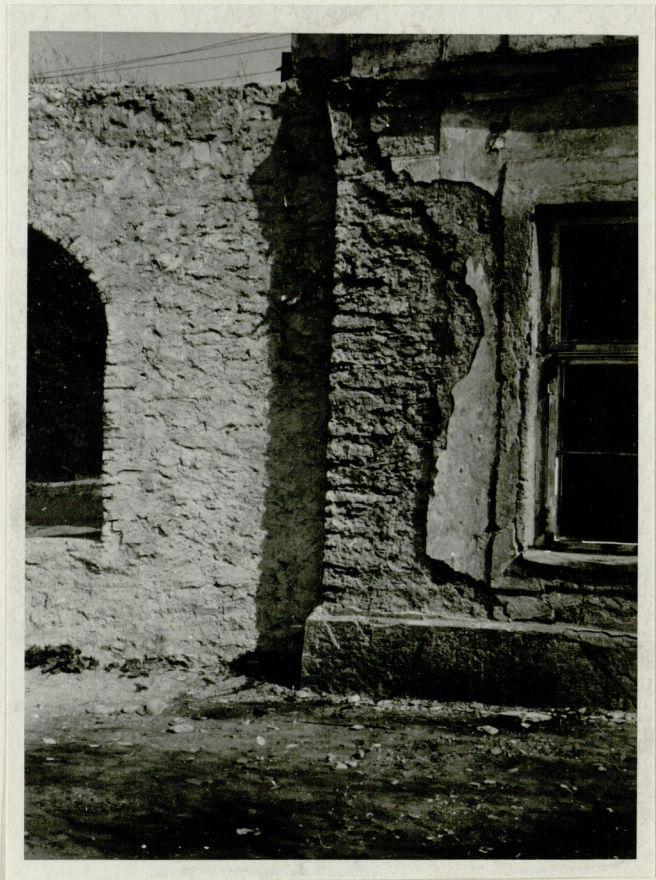
FOTO NR. 4.

Hoone sokkel on kaetud paeplaatidega, millised vertikaalpinna suhtes asetatud väikese kaldnurga all lamavalt vastu müüri (foto 4). Plaadid on omavahel kinnitatud puuki-dest läbitulevate raudklambrite abil, mis asetsevad välis-

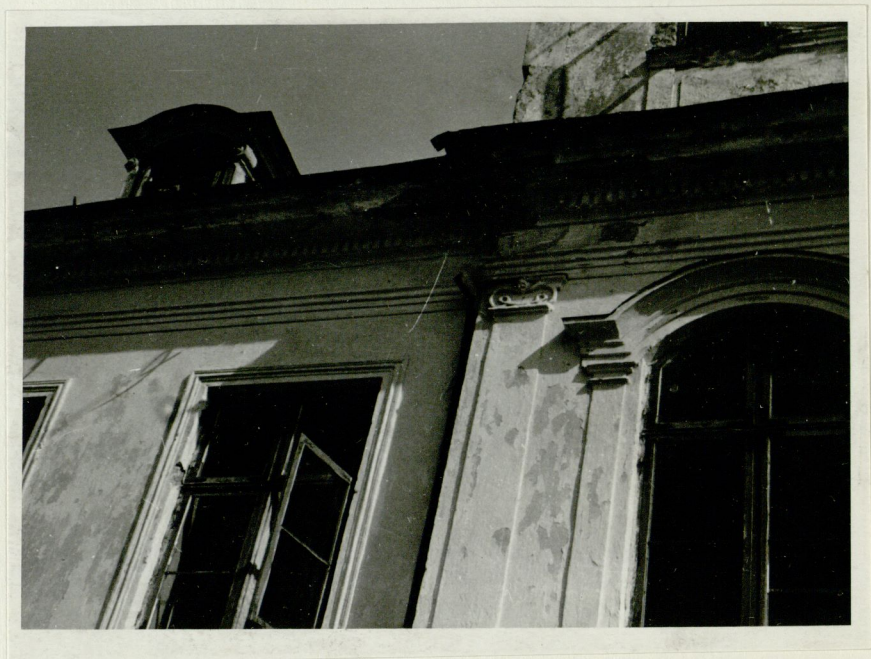
FOTO NR. 7.

Lohakalt tehtud remonttööde ohvriks on langenud ka keskresaliidil II korruse parempoolse akna katustus ja selle kohal räästaalune simss (foto 7). Nimetatud kohas on profiilide vorm täiesti kaotsi läinud. Keskresaliidi vasakpoolsest räästaalusest nurgast on simss varisenud (foto 8). Fassaadi vasakpoolisel tiival on simsi pikahambuline hammaslõik suures enamuses vermitu, samas on toimunud ka ulatuslikke simsi varisemisi.

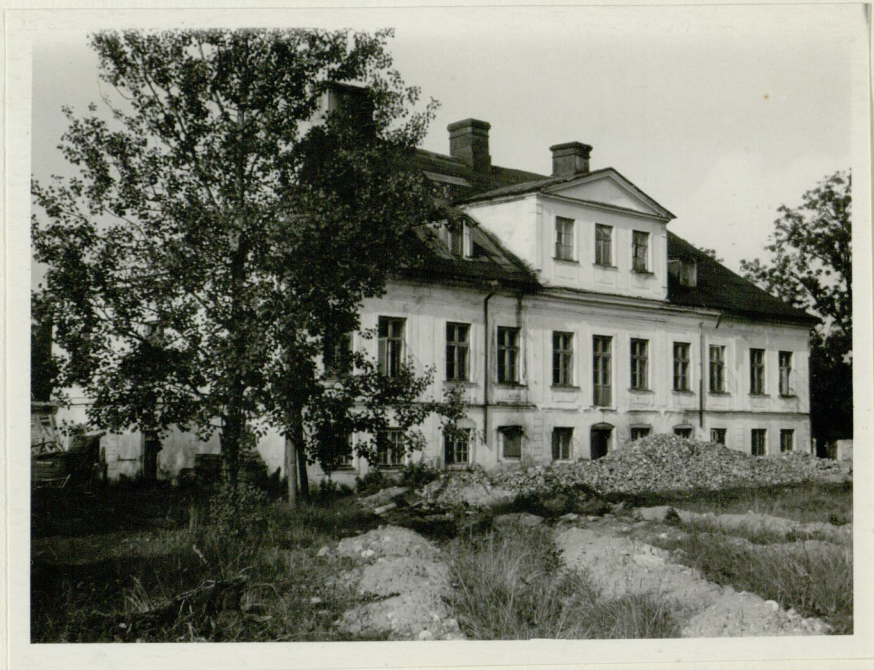
FOTO NR. 9

Vastutustundetu parandustöö läbi on fassaadi parempoolsel küljel katusealune simss kaotanud oma esialgse kuju. Tõsiseid defekte esineb akende raamistuste juures: vasakult esimesel on osa raami krohviga kaetud, osa purunenud, teisel aknaraamistusest juhtmetoru läbi raiatud (foto 9). Samal hoone tiival on

paremalt esimese akna kaarealune ornamentaalne mušlike hävinud (foto 9) juhtmestiku asetamisel.

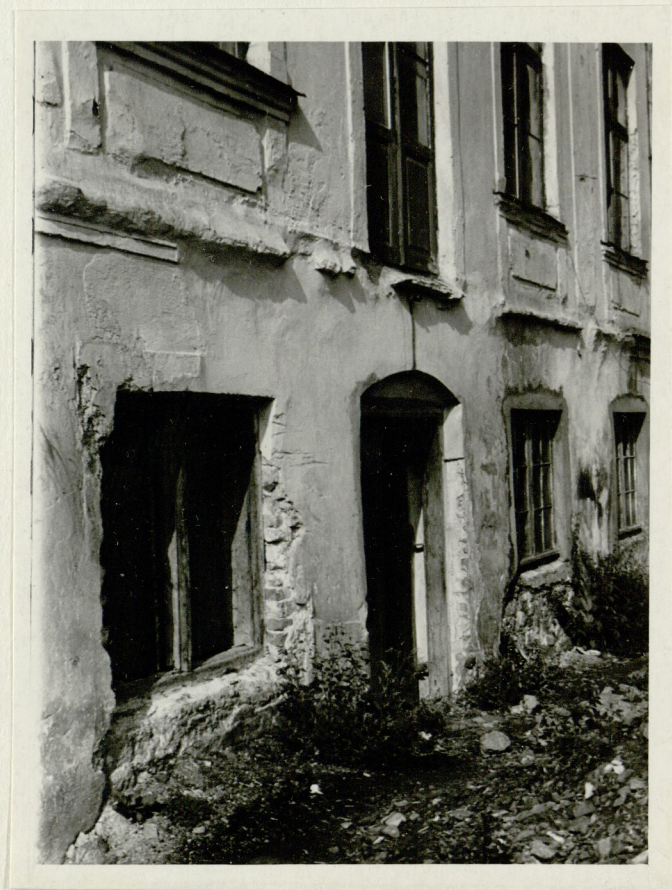
FOTO NR. 10

c) Külgvaade põhjast (tagafassaad, foto 10).

Fassaadi esimesel korrusel on rusteeritud liseenidel ja akna- raamistustel osa pinda krohviga üle määritud, nii et need seinaga ühte sulavad (vasakult neljas, viies, kaheksas ja üheksas aken). Paremal kolmas liseen puudub.

Halvasti on lahendatud küttematerjali tagavarä hoidmise küsimus. Käesoleval ajal kasutatakse hoone tagafassaadi haljasala põlevkivi hulkade mahapaneku kohaks (foto lo).

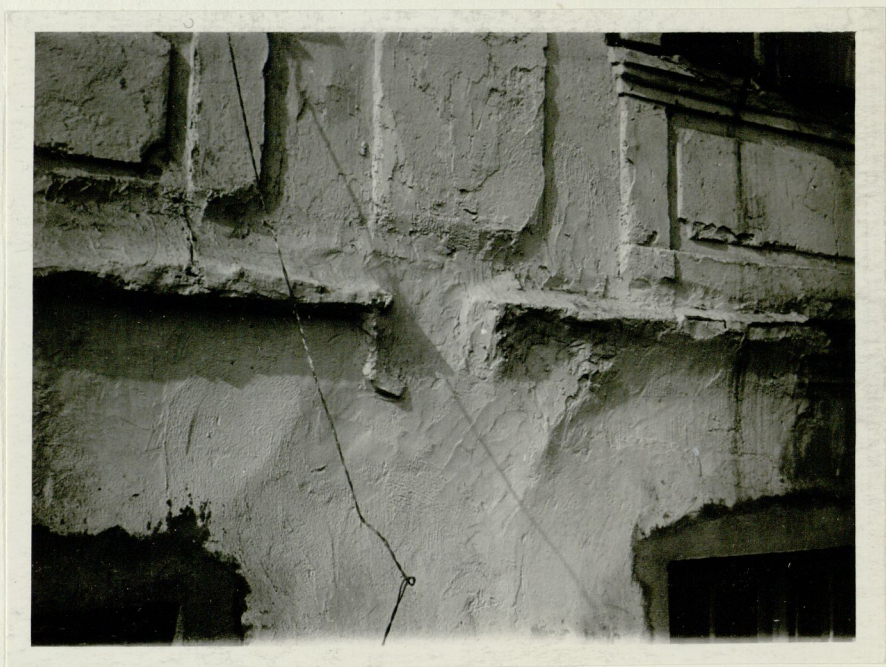
FOTO NR. 12.

Vasakult viiendal aknal puuduvad raamid ja klaasid, ava on seestpoolt kaetud tsinkplekk-luukidega. Fassaadi akendel on kaitseplekk purunenud ja roostetanud, paljudel akendel see üldse puudub. Suures ulatuses on varisenud korrustevaheline simss fassaadi keskosas (foto 11). Viimast on püütud krohviga parandada (foto 12). Teise korruse akende raamistustel on rida purunemisdefekte.

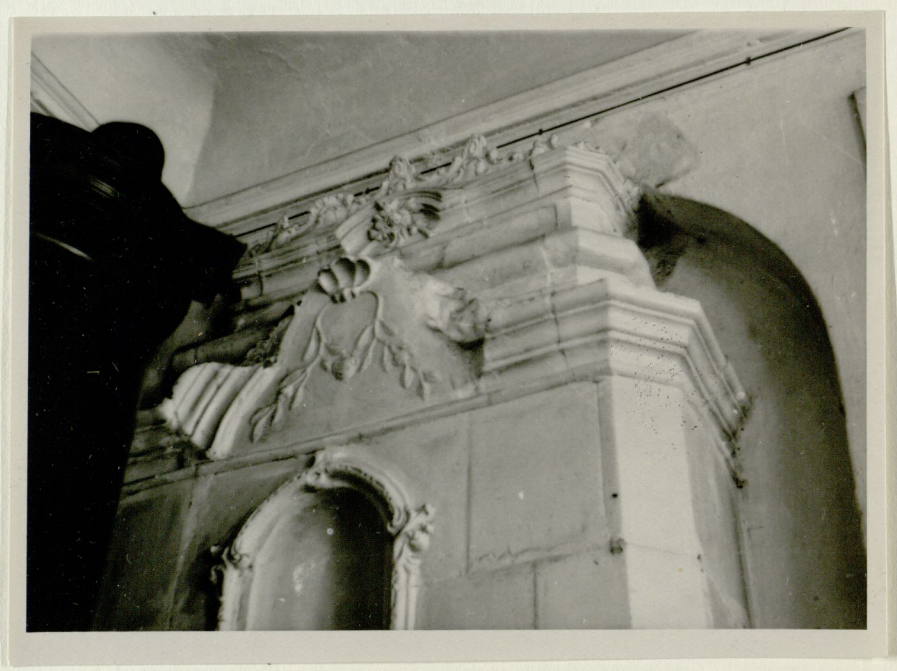
FOTO NR. 21.

Ruum 12. Kohati puudub seinapaneeli. Seinapinda jaotavad tahvlid on üle võõbatud valge lubjavärviga. Suures ulatuses on purunenud seinajaotuse stukraamistust (foto 21). Mitmes kohas on keskkütte torude sissepanemisel karniis puruks raiutud. Ustepääslel reljeefid pragunenud. Koridori viiva ukse kohal asetseval reljeefil on ühe püte pea hävinud. Laeornament ja profiilid juhtmetega läbi lõigatud. Ruumi põrand on väga kulunud.

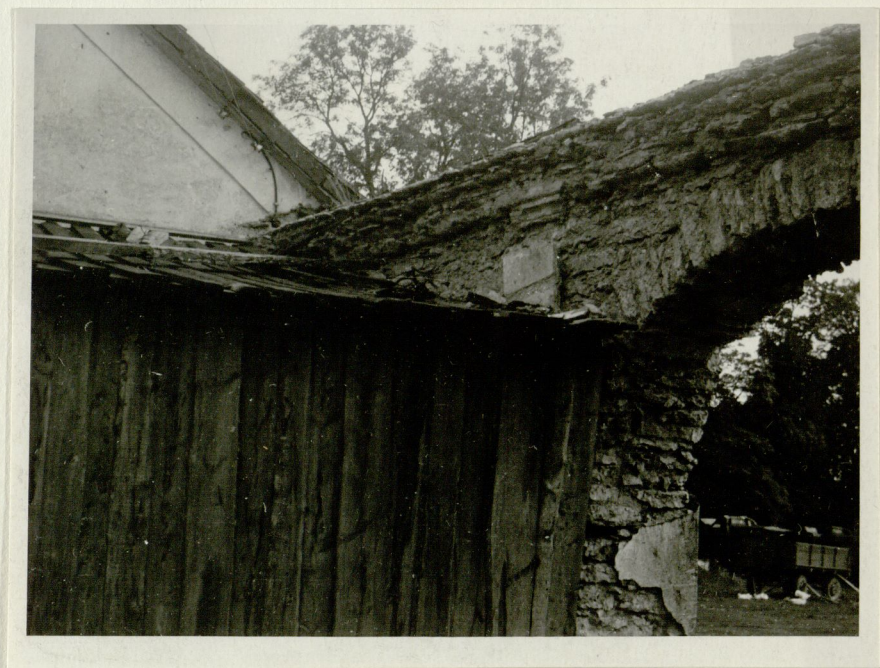
FOTO NR.30.

Müüride säilitamisel tuleb neile anda ka esialgne ilme. Eelpool kirjeldatud müüri tagaküljel leiduv krohvifragment näitab, et müüriil on olnud arhitektuurne jaotus rusteeritud pilastrite näol (foto 31). Täiendavaid andmeid, mis kinnitaksid rusteeritud liseenide täpset asetust ja olemasolu ka esifassaadi poolsel müüriküljel, pole rohkem võimalik hankida sest teine, vasakpoolne müür olevat olnud veelgi rohkem varisemas ja on nüüd hiljuti kohalike jõudude poolt ülekrohvimise teel ajutiselt kindlustatud (foto 30).
