OBJEKT: Tallinn, Suur-Karja 11

Suur-Karja 11 välisukse  
restaureerimise protokoll.

Kunstiteose restaureerimisprotokoll

Teose nimetus: Elumaja välisuks  
 Materjal ja tehnika: okaspuit - mänd  
 Mõõtmed: 2,72 x 1,44 Framuugi aken 0,90 x  
 x 1,44 m  
 Autor: Andmed puuduvad  
 Asukoht ja valdaja: Tallinn, Suur-Karja 11 Vanalinna EEV  
 Restauraator: Sikk Alvar, Siim Peeter  
 Seisundi kirjeldus enne restaureerimist:

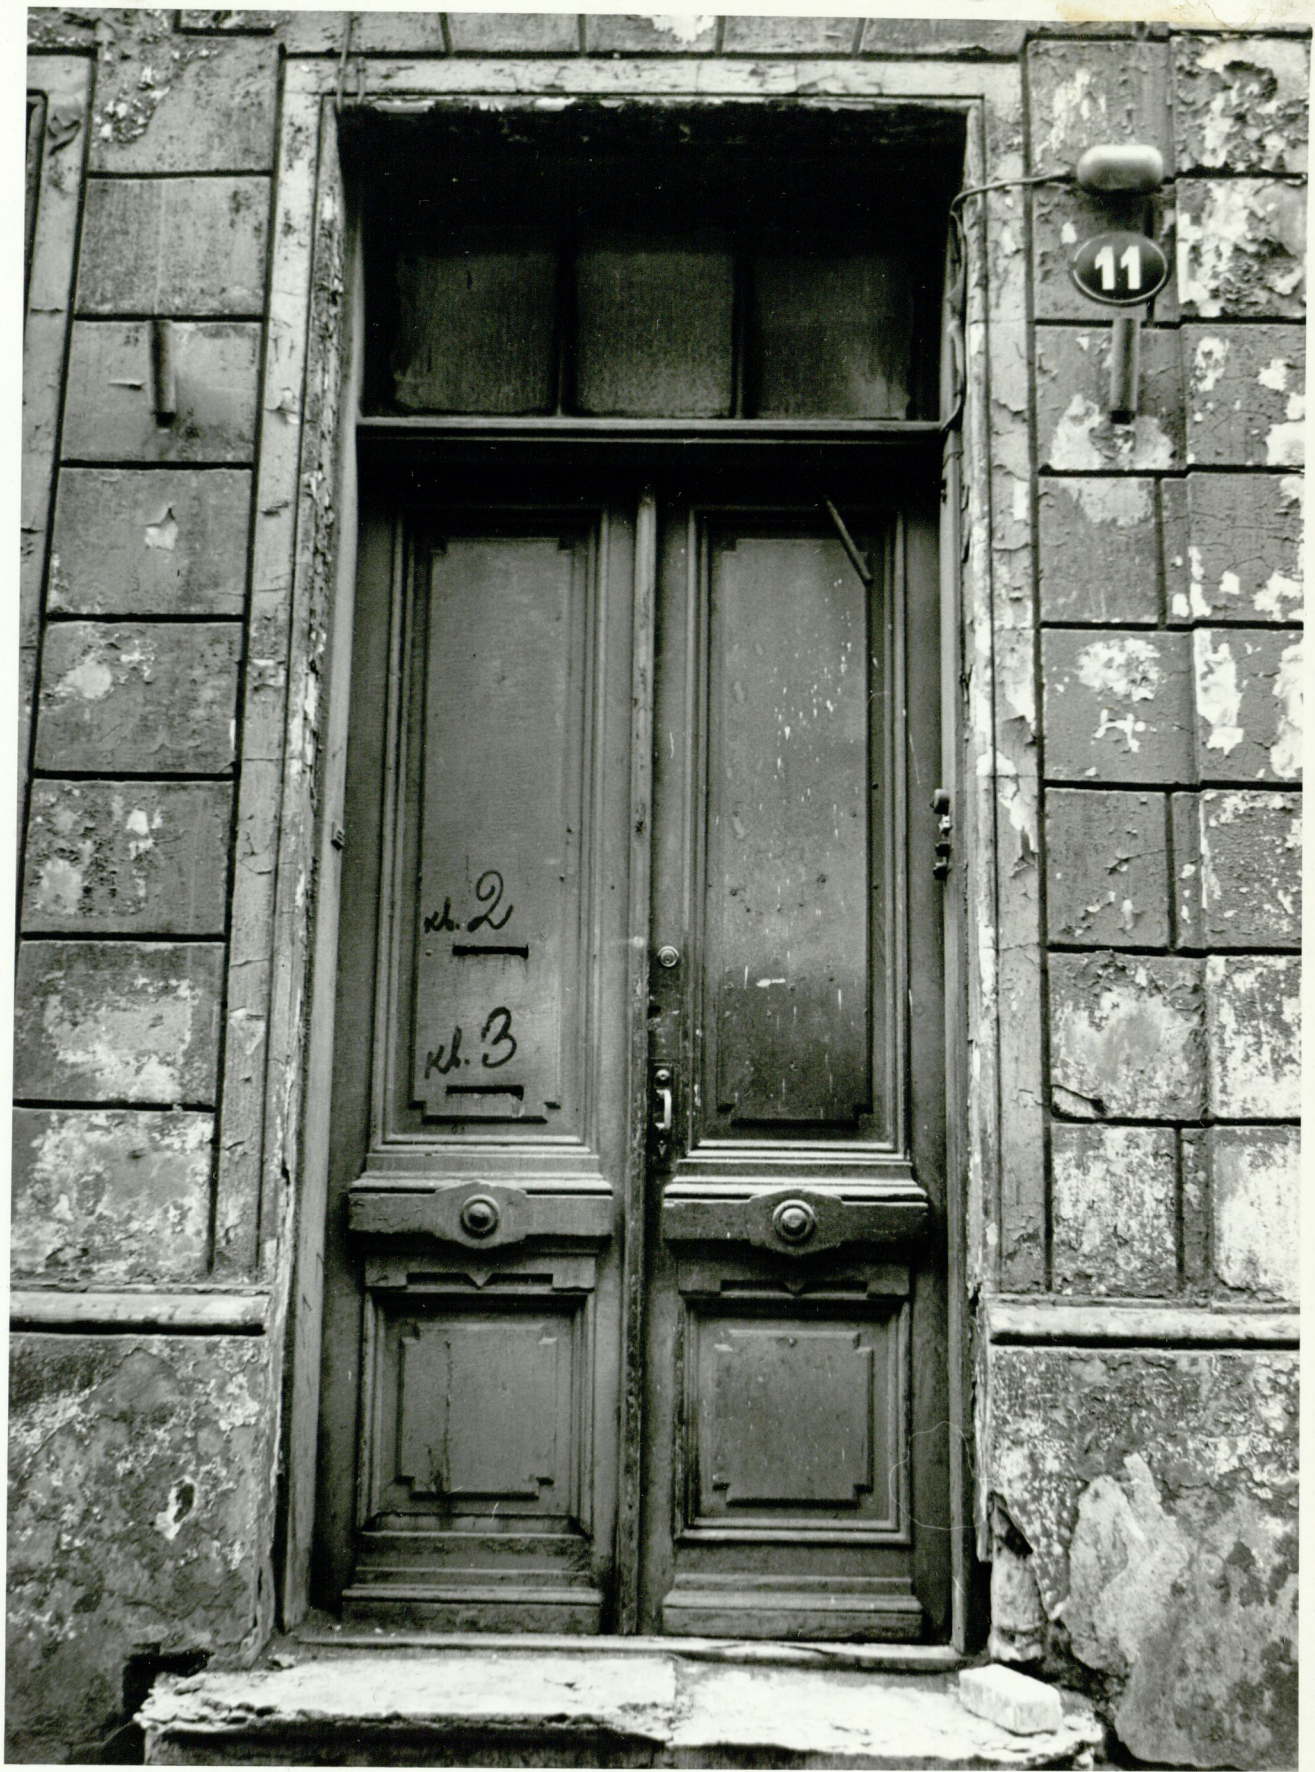
Uks on mehhaaniliste vigastuste poolest raskest seisukorras.

Värvikihtide eemaldamisel tuli ilmsiks kaheksakordne kattedkiht. Originaalvärviks on punakas-pruun.

Uksel on kasutatud erinevatel aegadel mitmesuguseid lukke, seepärast tuleb luku kohas asendada raampuu tükk 52 x 6,5 cm. Mõlemal uksel on alumised raampuu nurgad (tapid) pehkinud. Tapid on vaja asendada uutega.

Vasakpoolisel uksel puudub alumise tahvli üks keeruline profiilliist. Liist tuleb lõigata uus. Parempoolse ukse jalapakk on tugevasti mehhaaniliselt vigastatud. Jalapaku alumine osa 6,5 cm ulatuses tuleb välja vahetada.

Ukse pilu katteliist on mehhaaniliselt tugevasti

kannatada saanud ja vajab ka asendamist. Lengil asub üks mittekasutatav kellanupp, see tuleb eemaldada ja teha asendustükk.

1. Eemaldada vana värv
2. Asendada puuduvad ja vigastatud osad
3. Modelleerida puidumastiksiga profiilidel puuduvad osad
4. Kaks korda immutada puit kuuma värnitsaga
5. Pahteldada pahtel-kitiga
6. Lihvida liigne pahtel maha
7. Katta kruntvärviga
8. Värvida toon-toonis kaks korda kahe pruuni värviga
9. Lengide ja framuugiaknaga teha läbi samad operatsioonid (punkt 1-8)
10. Paigaldada uks ette

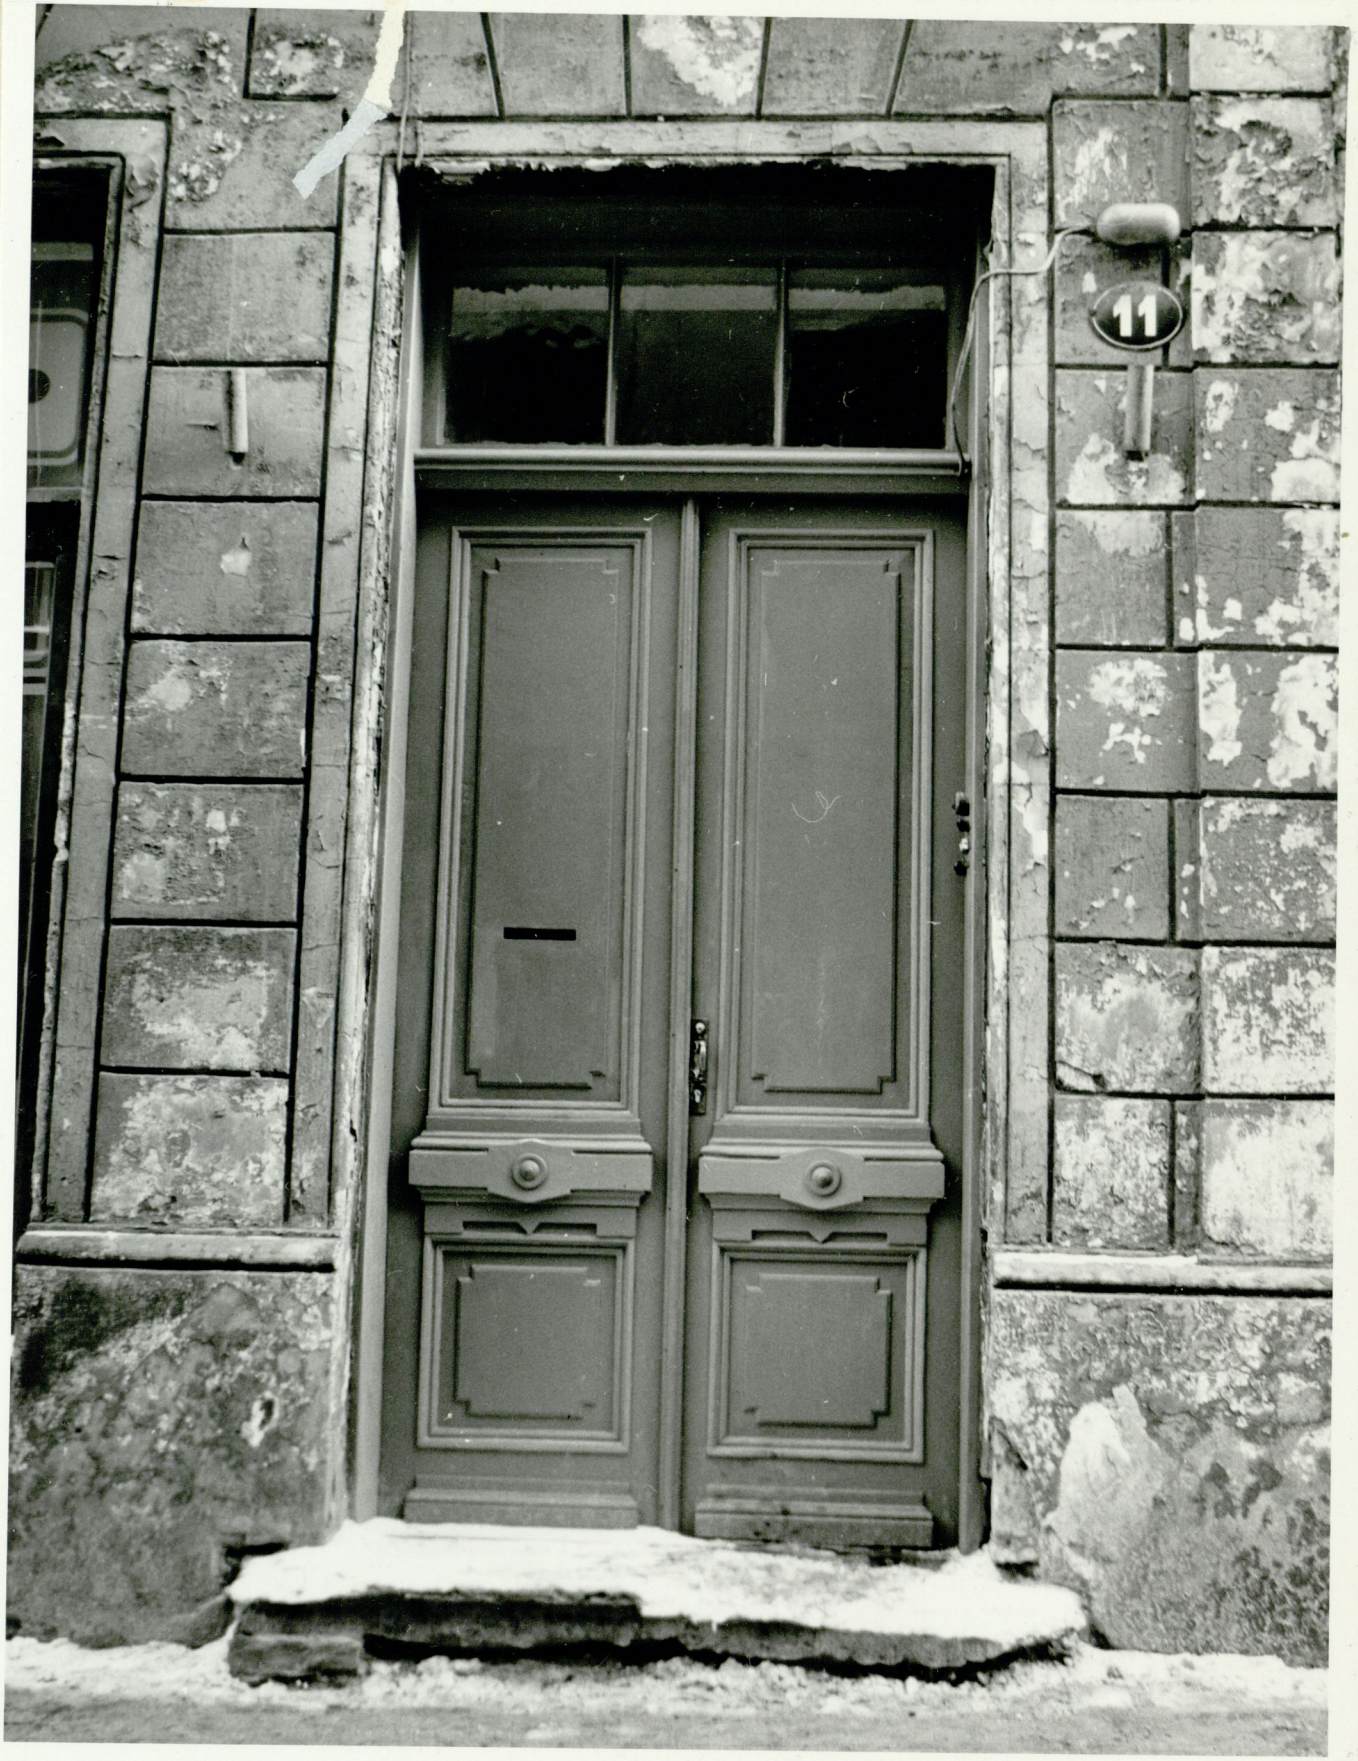
Framuugiaken on oma konstruktsioonilt säilinud kõige paremini, meh.vigastusi ja mädanikku pole. Vahetada tuleb klaasid, kuna nad on pragunenud ja lohaka värvimise tagajärjel tugevasti määrdunud.
