OBJEKT: Tallinn, Suur-Karja 9

Suur-Karja 9 elamu

välisukse restaureerimise

protokoll.

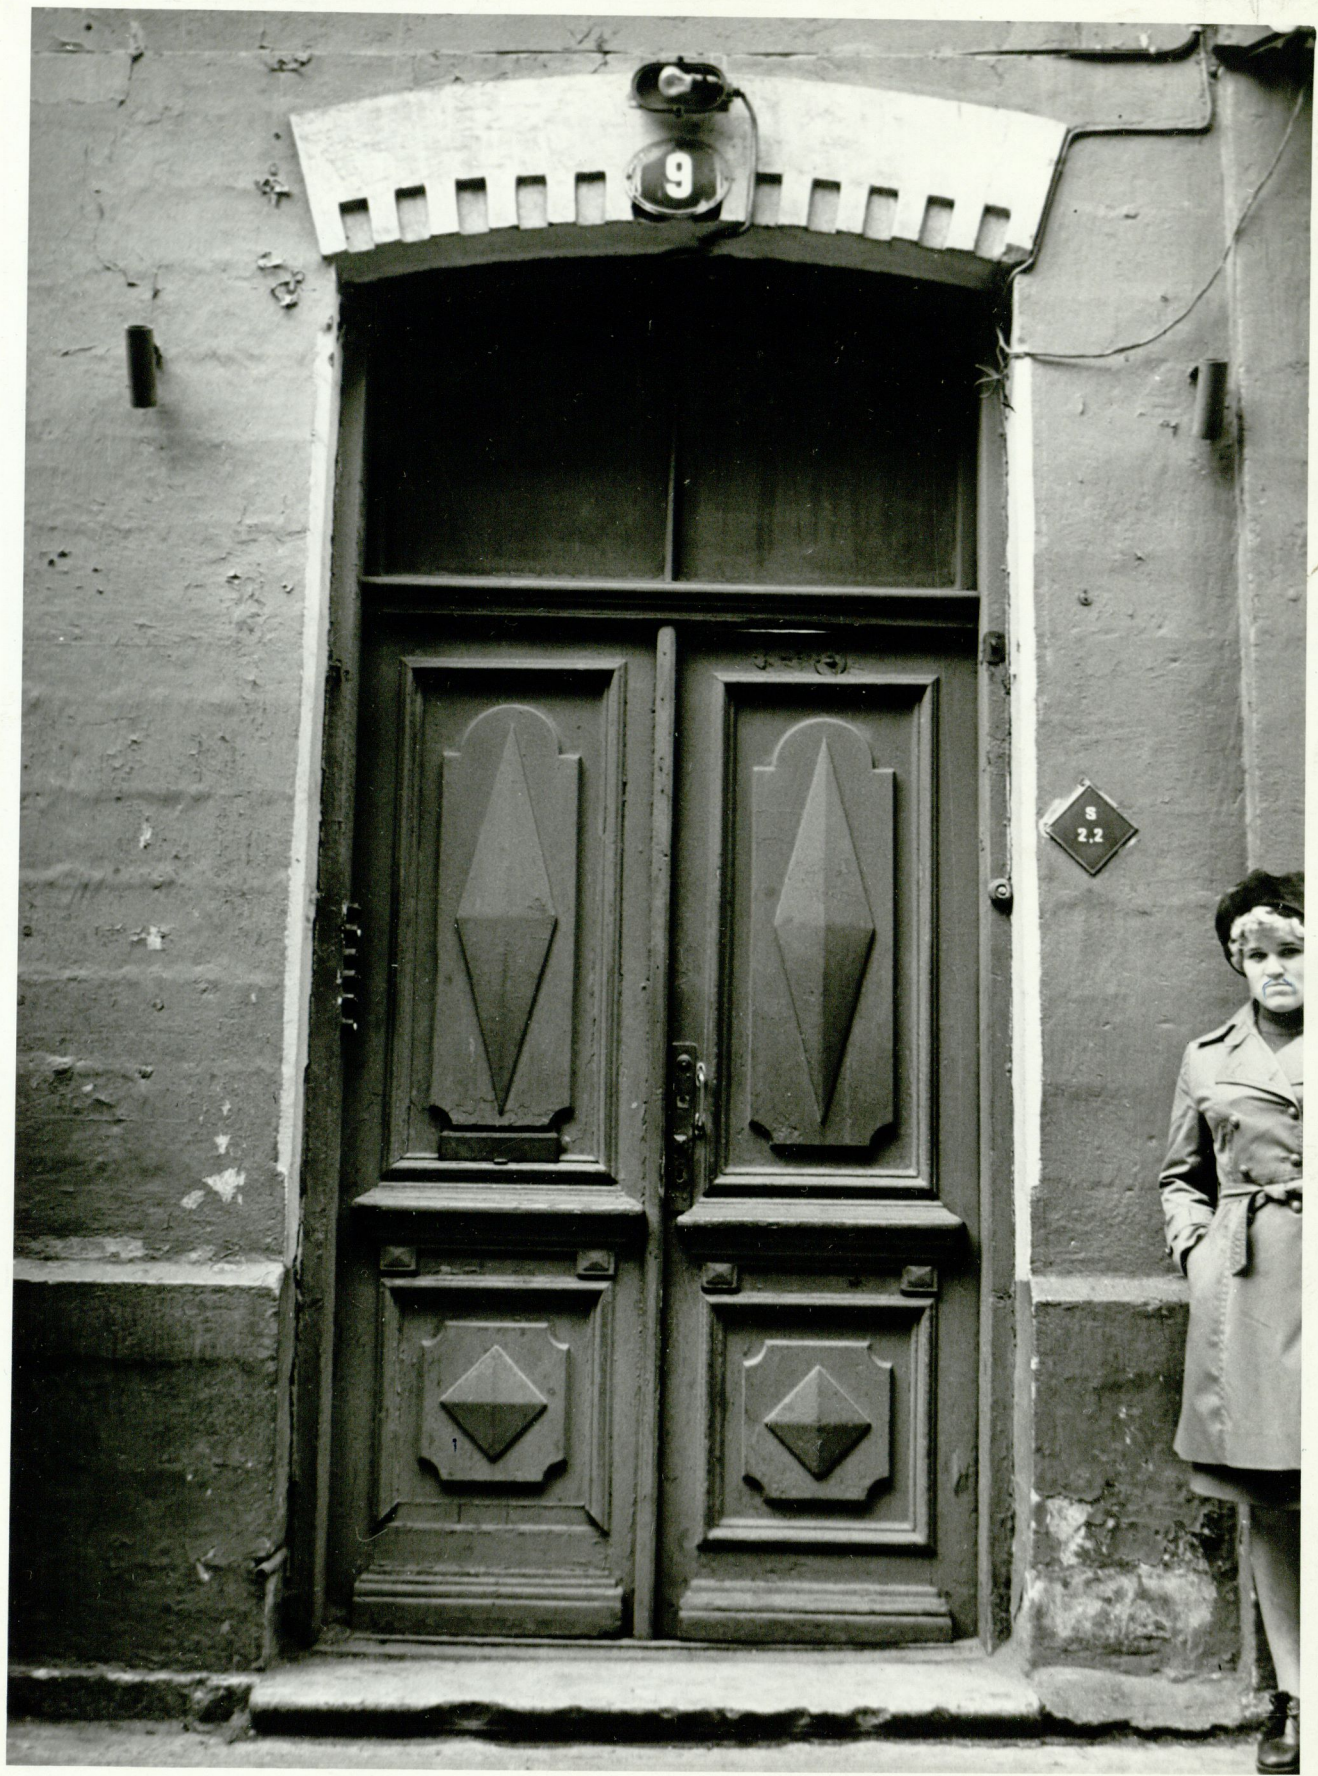
Ukse seisundi määramist enne värvikihtide eemaldamist (8 kihti) võib hinnata keskmiseks.

Fassaadi poolsel küljel võib täheldada järgmise defekte: vasakpoolsel ukse tahvil puudub alumise tahvli alumine profiiliist; ja on paigaldatud mingi juhuslik piluliist. Kahe tahvli vaheline profileeritud karniis on kulunud ja kannab mehhaanilisi vigastusi. Sama võib öelda ka jalapakkude kohta. Parempoolsel ukse poolel on jalapakke hoopis erineva profileeringuga kui vasakpoolsel uksele. Ukse pinnal on näha suure killu eemaldamise jälge. Vasakpoolsel uksele on alumise tahvli profiilid kulunud ja kuuluvad praktiliselt väljavahetamisele.

Puudub korralik käepide ja lukk. Hingede lahtikoksumise tagajärjel on parempoolne uks võrreldes vasakuga vajunud. Uugidel on näha vanu kellanuppe ja ebatarvilikke juhtmeid. Säilinud on tõmbevedru kinnitused. Framuugiaken on ilma vigastusteta, kuid ka paksu värvikihi all. Ukse rõhtvahepuu on tappidest lahti. Seespoolt nüst puuduvad ülemine ja alumine riiiv sulustatud naelte abil.

On mitmeid kohti, mis kuuluvad väljavahetamisele. Nendeks on: luku pesa ja selle vastus; parema uksepoole vasak alumine nurgatapp; vasakul uksepoolel mõlemad alusnurgad.

Esmaseks ülesandeks oli värvikihtide mahavõtmine ja värvi sondaž. Aluskihiks oli kahesugune, erineva tumedusastmega aaderdus. Aluskrundiks oli kasutatud rohekas-beeži tooni. Järgnevalt - ukse pinnalt naelte ja muude metallist esemete eemaldamine.

Asendusükkidena sai restaureeritud kaks alumise ja ülemise tahvlivahelist karniisi.

Uute osadena sai valmistatud neli prossi; vasaku- ja parempoolse ukse alumiste tahvlite profiilid; mõlema ukse ja-lapakud ning uus sulgpilukatteliist. Parempoolsele uksele on sisseliimitud uued hingekohad, millega mõlemad uksepooled sai viidud ühele kõrgusele.

Piitade puhastamise käigus sai eemaldatud vanad kella-nupud, juhtmed ja metallesemed. Enne framuugi paigaldamist kinnitati rõhtvahepuu ja pesti framuugi klaas. Sepised on puhastatud galvaanilisel menetlusel.

Uksele on lisatud kaks riivi, töökorda on tehtud lukk ja täielikult restaureeritud käepide. Uks on krunditud kuuma värnitsaga ja pahteldatud. Lõppviimistluseks on kruntvärville kantud kahekordne beežikas-rohelistes toonides õlivärv.
