Eesti NSV Ministrite Nõukogu Riiklik Ehituskomitee
KULTUURIMÄLESTISTE
RIIKLIK PROJEKTEERIMISE INSTITUUT

Objekt: Ettekirjutused ehitismälestiste valdajatele

Ettekirjutused ehitismälestiste valdajatele

V a l k l a k ö r t s i h o o n e

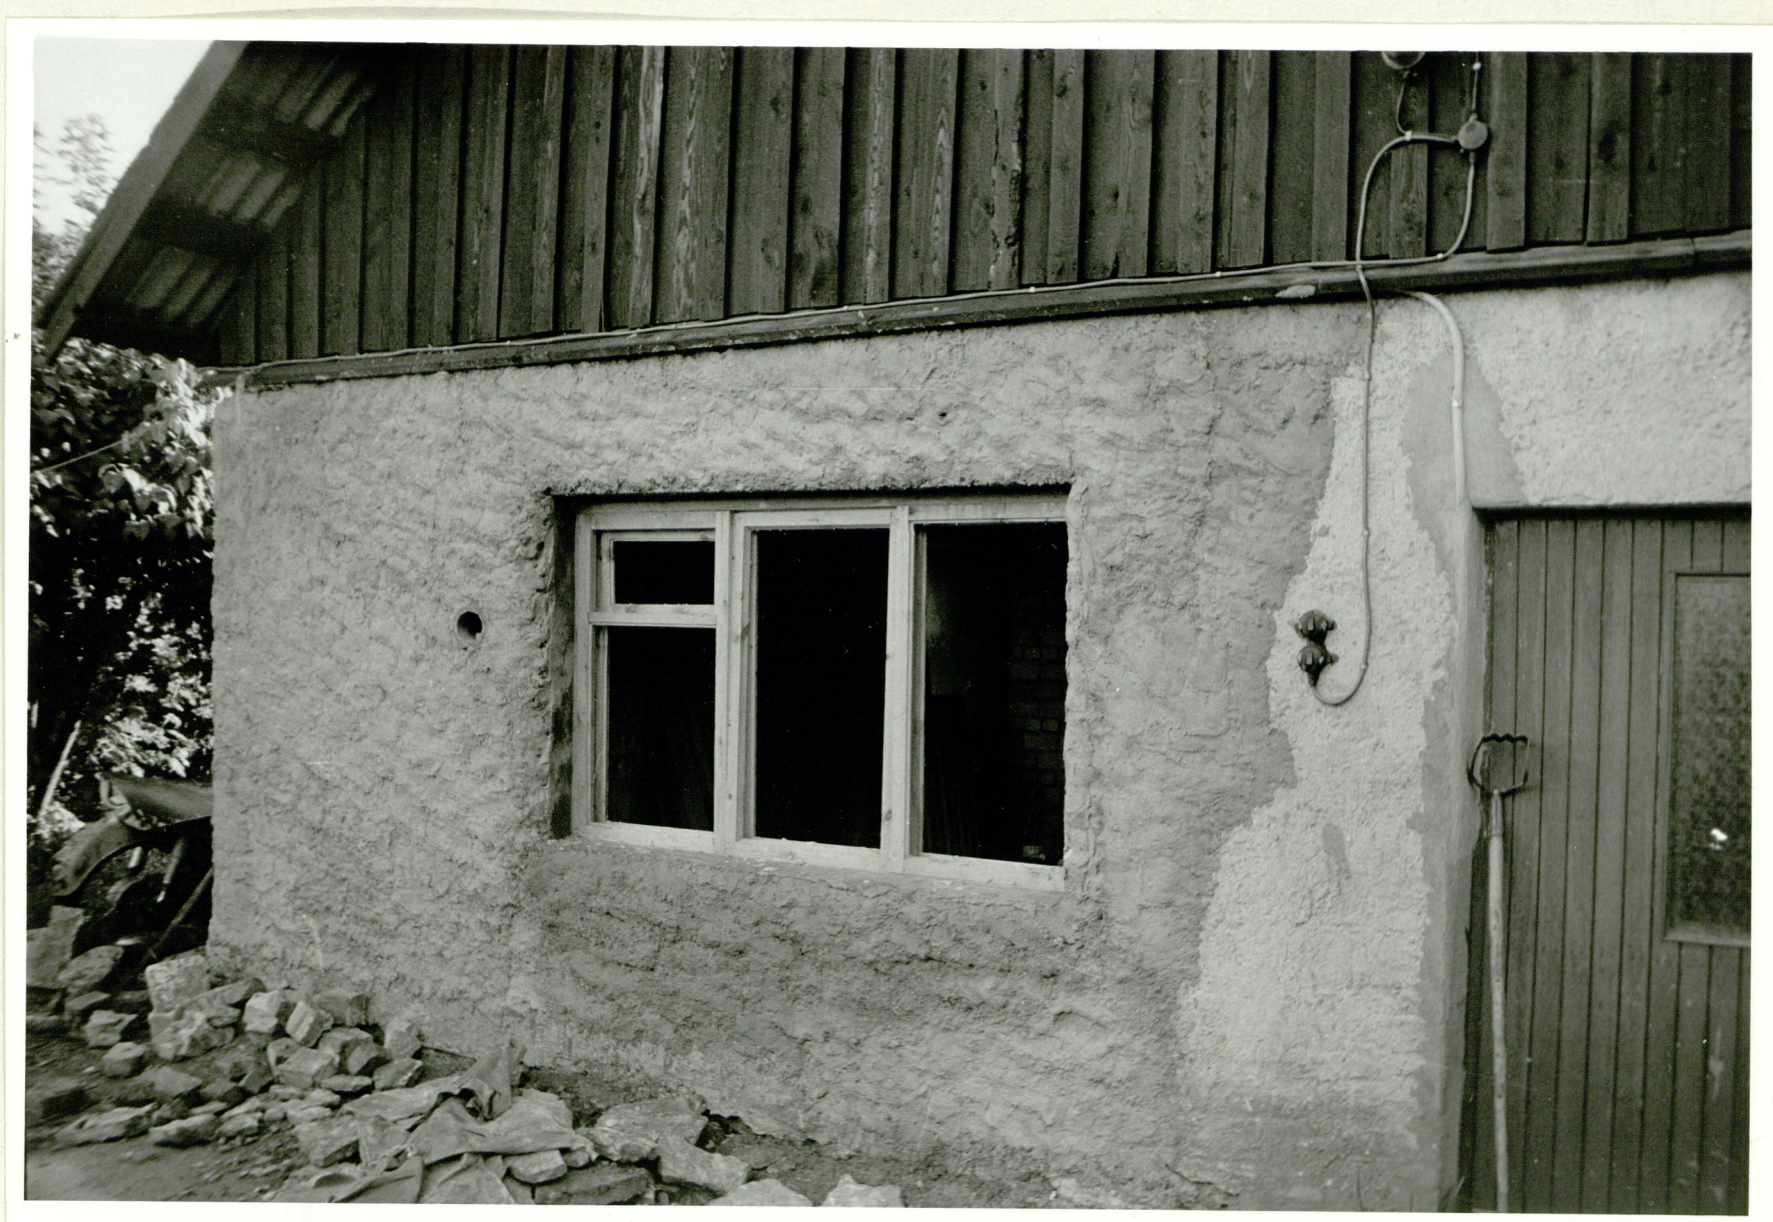
Peale II maailmasõda oli kõrtsihoone pikka aega kasutu-
sel kauplusena, hiljem kuulus hoone Kuusalu kolhoosile, prae-
gu on Valkla kõrtsihoone puhul tegemist sisuliselt kahe eri
valdajaga ja kasutajaga. Hoone vasakpoolne tiib on eravaldu-
ses (Põldoja, Mait), paremat tiiba kasutavad elamiseks Kuu-
salu kolhoosi töölised. On teada, et 1970-ndate aastate algu-
ses sai hoone kannatada tulekahjus, misjärel algne õlgekatus
asendati eterniidiga. Ümberehitusi on tehtud ka siseruumides,
suhteliselt vähem hoone parempoolses, kolhoosile kuuluvas
tiivas, mis aga tehniliselt on märgatavalt halvemas olukor-
ras (läbi on mädanenud ja osaliselt sisse vajunud talliosa
talalae), hoopiski enam on uutele vajadustele kohandatud
aga kõrtsihoone vasakpoolne tiib. Esifassaadile on lisatud
ilmetu tuulekoda, osaliselt on muudetud algset akendejaotust.
Kõrtsi otsafassaadi kõrge kivikelp, mis mõned aastad tagasi
hakkas vajuma, on asendatud puitkonstruktsiooniga. Õnneks on
