Objekt: Tallinn, Kooli tn. 8

Tallinn, Kooli tn. 8 hoone
tehnilise seisukorra hinnang

Kooli tn. 8 tehnilise seisukorra akt

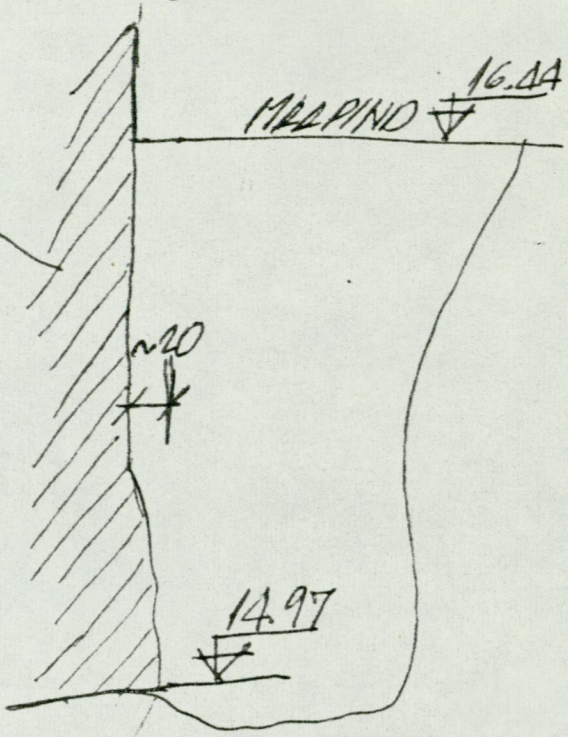
Vundamentide rajamissügavuse ja tehnilise seisukorra määramiseks on kaevatud šurfi. Šurfi Š-1 järgi on sein 2-2 all vundament rajatud kõrgusele 14.98. Vundament on rajatud täitepinnasele. Sein 3-3 on rajatud ühele varasemale müürile, mille rajamissügavus ei ole teada. Sein 4-4 all ^{ASINA} ilma vundamendi rajamiskõrgus on 15.54, mis selgub šurfist Š-2. Vundamendi all on täitepinnas. Šurfist Š-3 selgus, et platsipoolse sein alt läheb läbi üks varasem paekivist laotud müür. Sein all olev vundament on rajatud kõrgusele 14.12. Šurfis on vesi kõrgusel 14.16. Vundament on rajatud täitepinnasele. Vundament on laotud ^{KIVIST} paemüürist, lubimördil. Alumiste kivikihtide vahel on muld. Kooli tänava poolse sein all olevate vundamentide rajamissügavust on uuritud šurfidest Š-4 ja Š-5. Šurfidest Š-5 selgus, et vundamendi rajamissügavus on 13.61. Pinnas vundamendi all on liiva ja savi segune. Šurfidest Š-4 selgus, et vundamendi rajamissügavus on 14.94. Vundament on tänava pinnast vaid ~20 cm sügavamal. Vundament on laotud paekivist, lubimördil. Vundament on laotud lohakalt. Sein 1-1 all olev vundament on samuti lohakalt laotud. ^{SEINA} ~~Liiva~~ alla olid üksteise kõrvale paigaldatud ~ 13 cm läbimõõduga palgid. Palgid ^{SI} olid mädanenud. Vundamendid on rajatud täitepinnasele. Sein 1-1 ^{JA} tänavapoolset sein ~~ee-e~~ oleks tarvis alla vundeerida. Allavundeerimist vajavad keldriruumi kasutuselevõtmisel ka keldriseinad.

PÄEKIVI
LUBIMORDIL
(KORRALIKULT
LAOTUD)

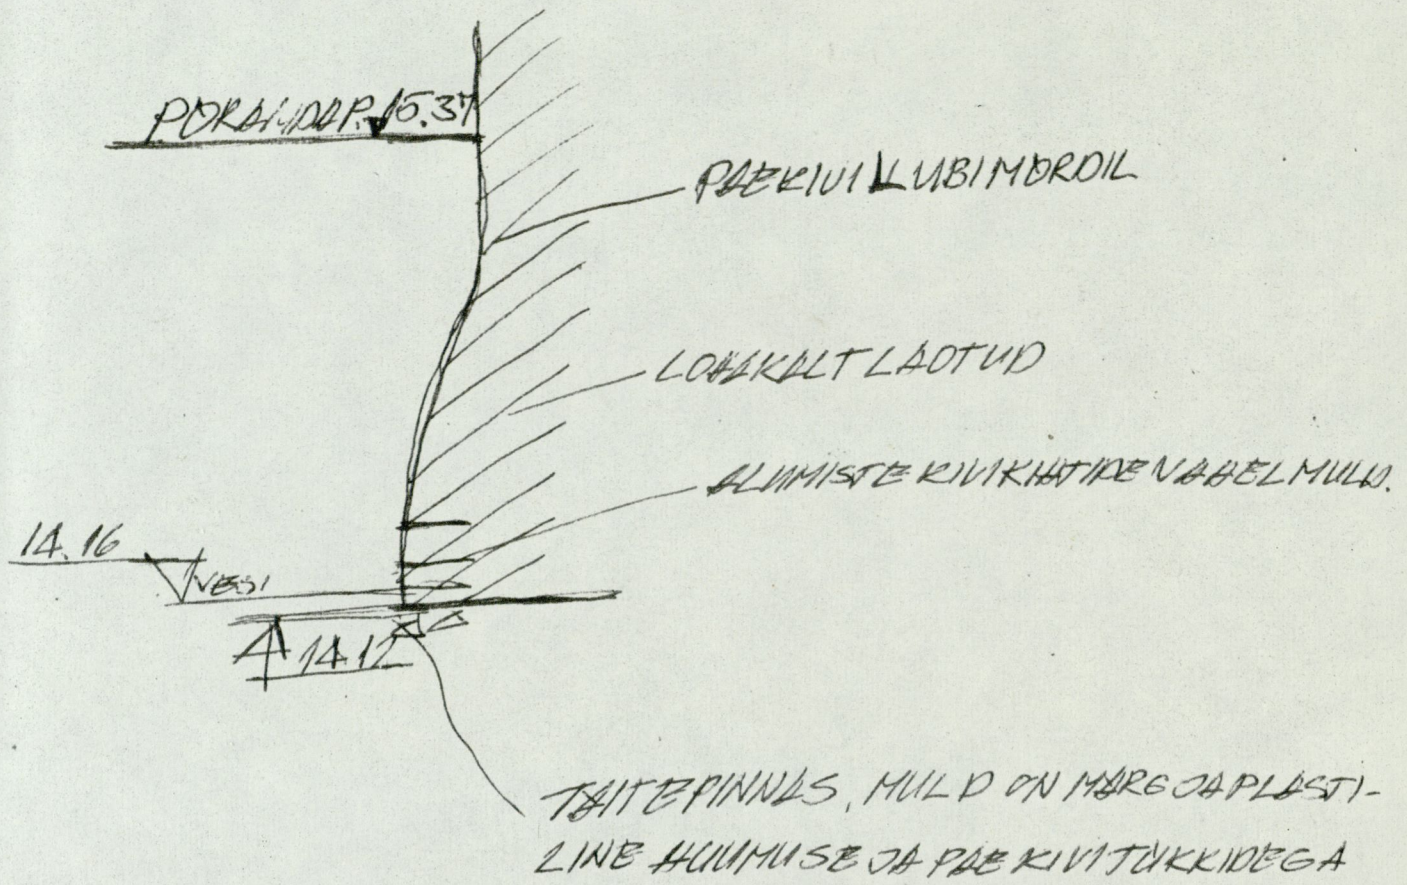
5-3

KÄÄRSILLUS PÄEKIVI ST
LUBIMORDIL
(KORRALIKULT LAOTUD)
