## E T T E K A N N E

isetegevuslike koristustööde kohta  
 Toolse linnusel 30. 06 - 4. 07<sup>7</sup>. 1986.a.

TOOLSE LINNUSES

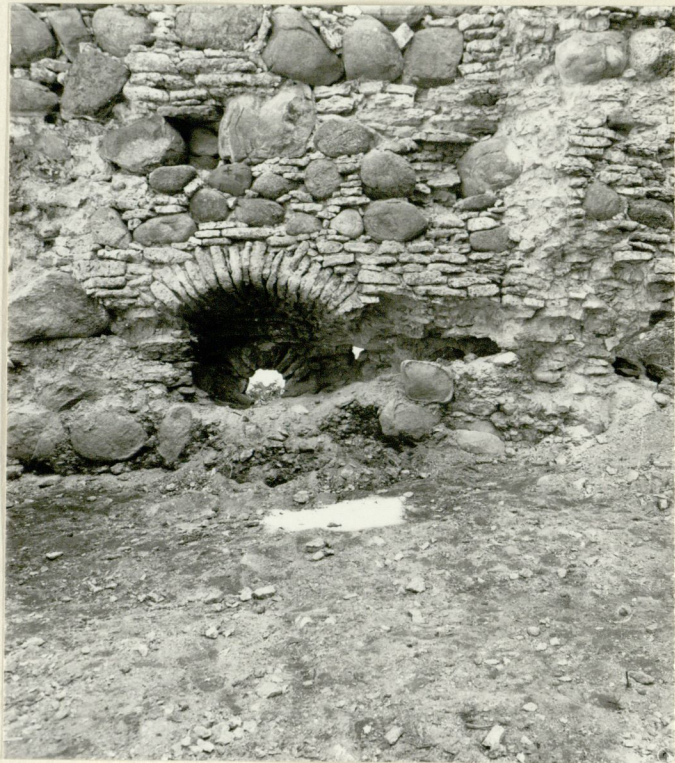
9

Teiseks. Õsutus, et läänepoolseima hoovi väravaga idaseina  
põhjaosa sisekülg on alatsoonis tugevasti lagunened: demolee-  
ritud on laskekambri palend ja riivpalgiga külgnened õhuke  
seinatsioon. Selle lõigu tugistamine (=taastamine) ei tohiks  
olla suur töö: mittespetsialisti hinnangu järgi teeksid paar  
meest selle töö ära päevaga (vajalik ka kohapealne suuline juhen-  
damine). Sellega oleks valditud kõnesoleva seina võimalik edasi-  
ne hävimine.
