OBJEKTI AADRESS: Võru rajoon, Rõuge k/n.

OBJEKT: Sänna Mäeveski

Ettekirjutused arhitektuurimälestiste
korraстamiseks **Ei** jrк.

KÖIDE IX - Sänna Mäeveski

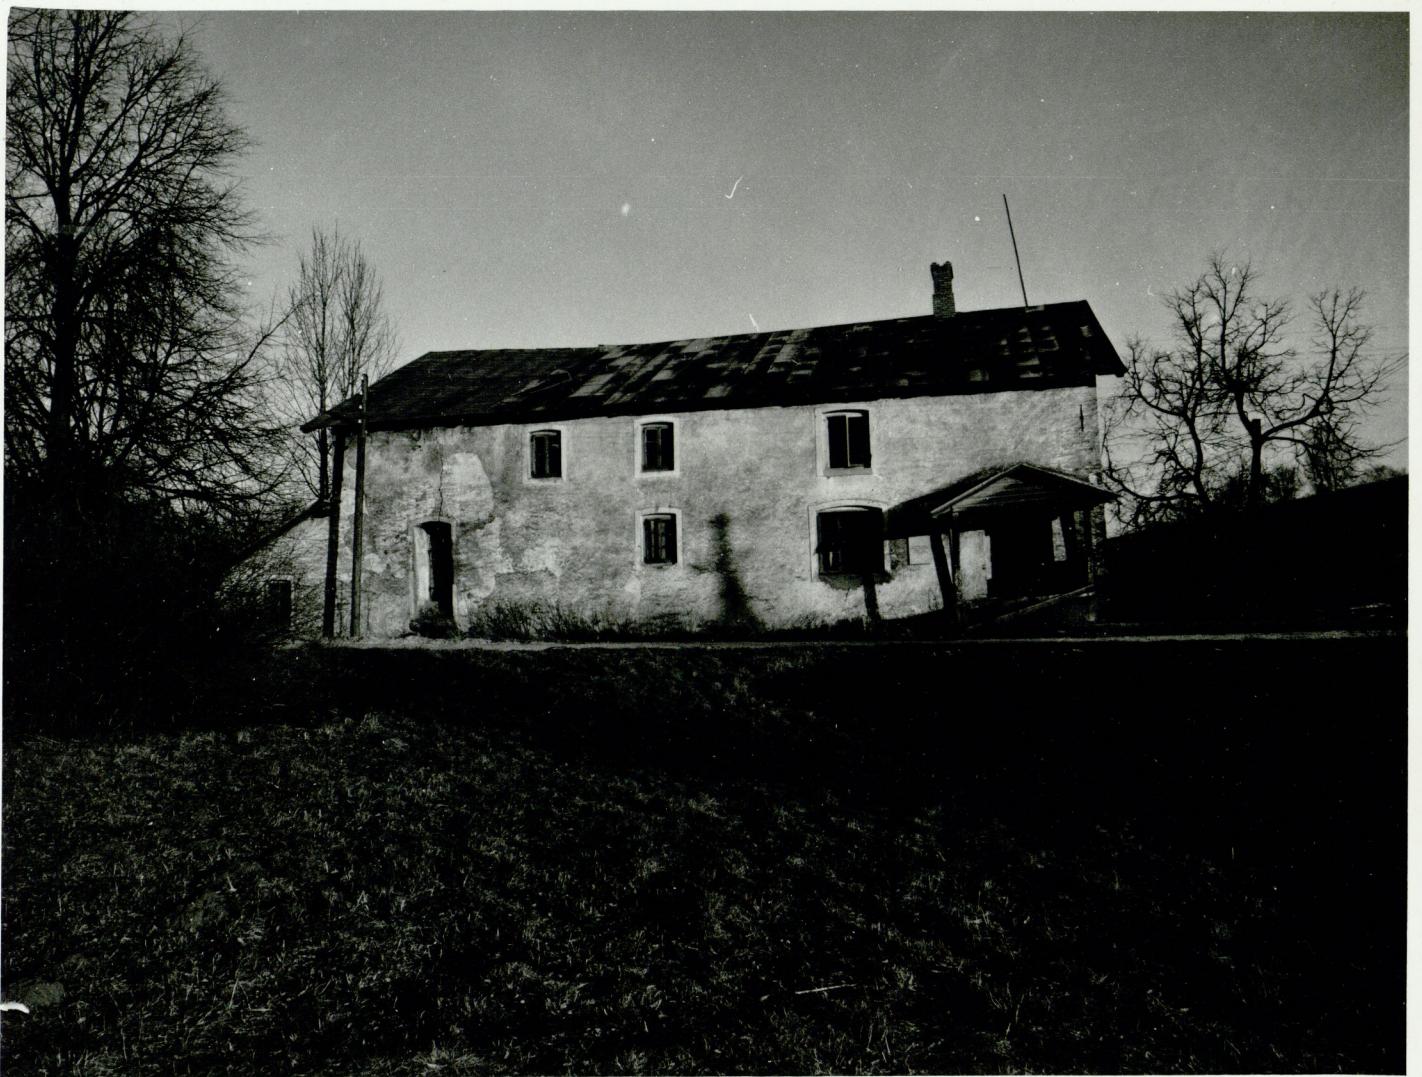
Sänna Mäeveski kujutab endast ainulaadset tööstusarhitektuuri näidet. Hoone on praegu kahjuks väga halvas tehnilises seisundis ning seisab kasutuseta. Katus laseb läbi, selle puitkonstruktsioon on mädanenud, osaliselt puudub veski poolel katusekate hoopiski. Välisseinte ülemine äär on pude ning varisemisohtlik. Seintes on praod läbi kahe korruuse. Puitosad mädanevad. Eluruumidel puuduvalt aknad ning need on avatud ilmastiku meelevallale ning vandaalidele. Niisuguse katastrofaalse seisukorra jätkumine põhjustab lähitulevikus vesiveski täieliku varemestumise.

1. Vesiveski esikülg. O. Suuderi foto, 1986.

Pisiremontidega siin olukorda parandada pole võimalik. Samuti pole otstarbekas vaid säilitusremont, kuna enne uue, kasvöi hädapärasegi katuse tegemist on vajalik remontida müüride ülemised osad. Niisugusena läheb säilitusremont kulukaks ning ilma hoone edaspidise kasutamise plaanita pole perspektiivikas. Seepärast on vajalik kiiremas korras leida hoonele sihipärane kasutusviis. Ideaaljuhul tuleks taastada Mäeveski jahuveskina. Arvestades praegusi laiemaid majanduslikke või-

Nagu juba öeldud, kujutab Sänna Mäeveski endast ainulaadset ehitusmälestist. Hoone vajab ehitusajaloolist uurimist ning asjatundlikult koostatud restaureerimisprojekti. Konsultatsiooni, eritingimuste või projektdokumentatsiooni saamiseks pöörduda RUPI "Eesti Ehitusmälestised" poole.
