30. KÄRBLA mõis (Kerwel). Kõrvalmõis.

Linnamäe k/n, Linnamäe kolhoos (Lääne-Nigula kihelkond).

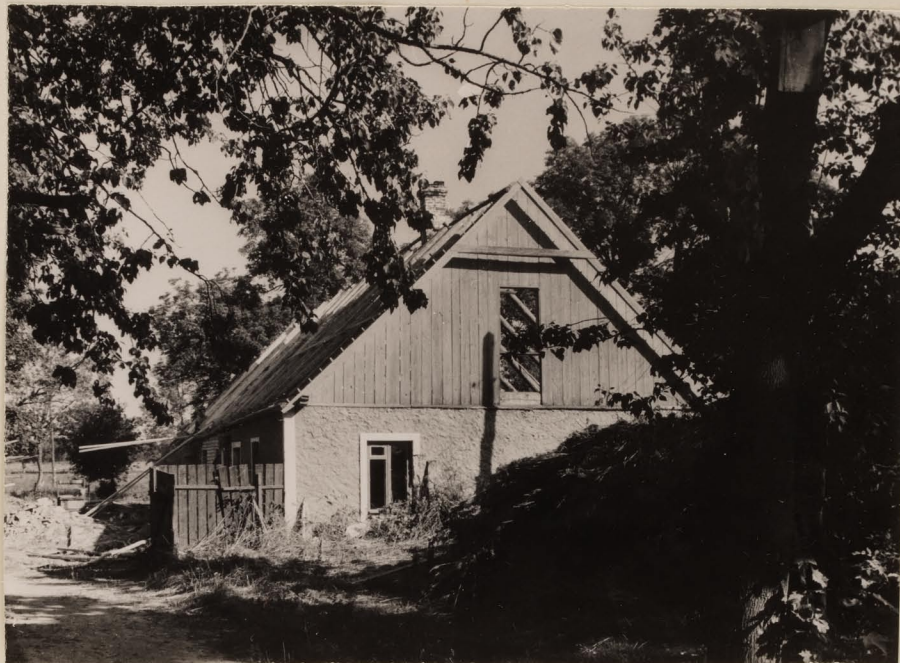
Peahoone on väike ühekordne krohvitud kivihoone, mida katab üleulatuvate räästastega viilkatus. Viilud kaetud püstlaudvoodriga ning viimane sarikapaar koos penniga on viiludel avatud, sari- kaid kandvate talade otsad kujundatud. Seinte pritskrohvipinnal eralduvad kitsad valgendatud aknaäärised ja nurgaliseenid. Aknad on väikesed ja kitsad, paiknevad põhiliselt korrapäraselt. Algne raamistik ei ole säilunud.

Kärbla mõis.
Peahoone otsvaade.
