12. KARUSE pastoraat (Karusen). Kirikumõis.

Tuudi k/n, Karuse kolhoos (Karuse kihelkond).

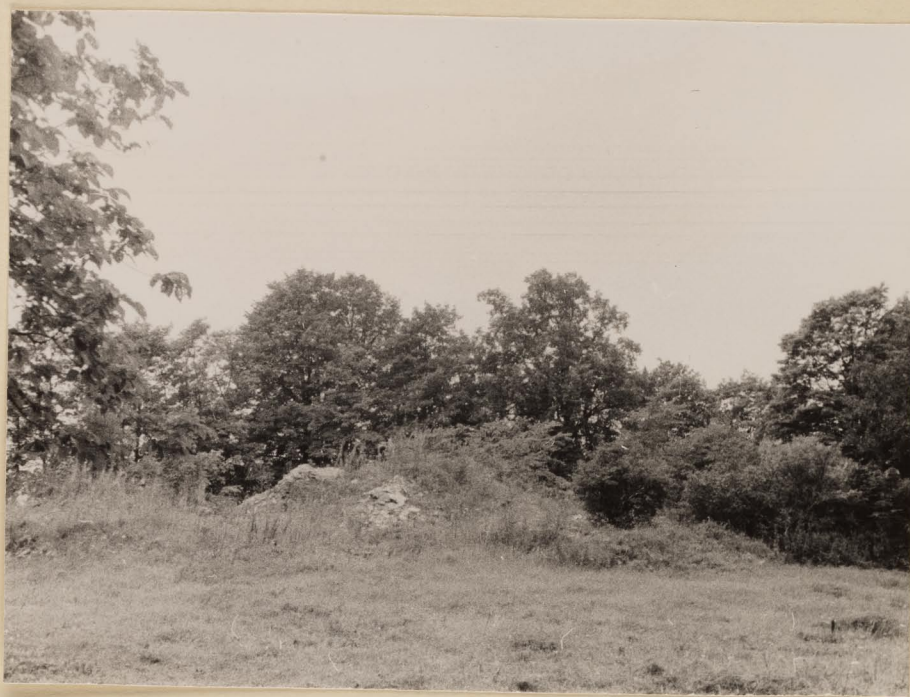
Peahoone on hävinud, säilunud hoone keskosas asunud paekivi-
osade ja mantelkorstna riismed. Hoone oli keskmise suurusega
puitehitus, mida kattis rookattega viilkatus. Seinad olid voo-
derdatud rõhtlaudadega. Omas suuri 6-ruudulisi aknaid põhikor-
rusel ja 3-poollega 9-ruudulisi aknaid lakatubadel hoone otstel.
Oli ka puitverandasid. Kirjanduse andmeil pärines hoone algselt
XVIII saj. lõpust.

Karuse pastoraat.
Peahoone ase.
