66. AKSI pastoraat (Ecks). Kirikumõis.

Tabivere k/n, Saadjärve kolhoos (Aksi kihelkond).

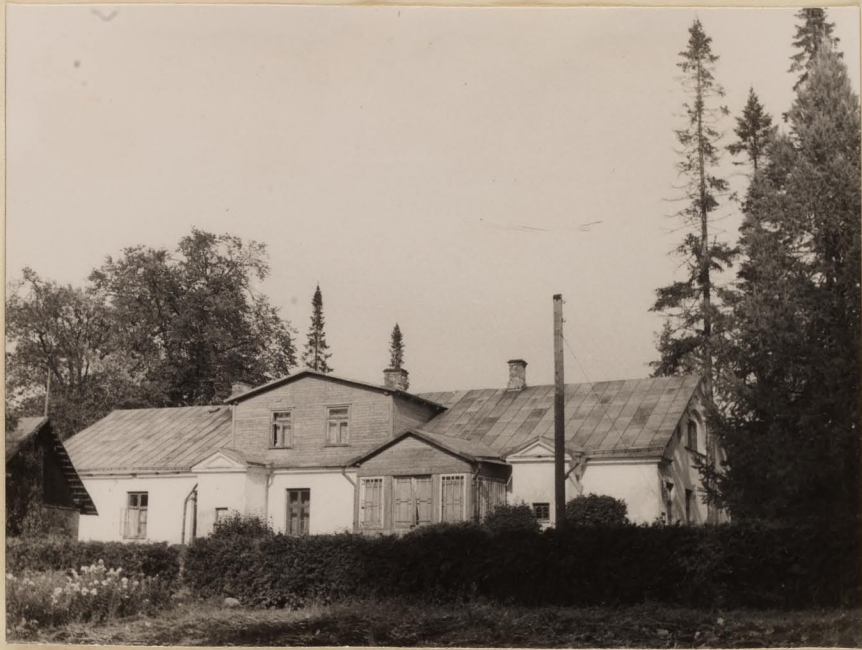
Peahoone on keskmise suurusega ühekordne kivihoone, millel keskosas hilisem puidust pealisehitus, lakatoad ka hoone otstel. Hoonet liigendavad tagaküljel väikesed väljaehitused majandusruumidele ning klaasitud kinnine puitveranda. Hoonet katab plekk-kattega viilkatus, viilkatused on ka kõigil välja- ja pealeehitustel, kusjuures tagakülje väljaehitusi dekoreerivad väikesed kolmnurkviilud. Hoonel lai, lihtsa profileeringuga karniis, mis otsaseintel krepitud. Aknad kitsad, kuid kõrgeid. Hoonet võib lugeda põhiosas XIX saj. keskpaiga ehituseks, mida on sajandi lõpul rekonstrueeritud. Hoone seisund hea.

Aksi pastoraat.  
Peehoone tagakilg.
