1. Mõisa nimi: L a s i l a m õ i s
2. Mõisa liik: peamõis
3. Asukoht: Rakvere raj. Rakvere k/n.
4. Valdaja, kasutaja: kolhoos "Energia"

ansambel - peahoone, teenijatemaja, viinavabrik

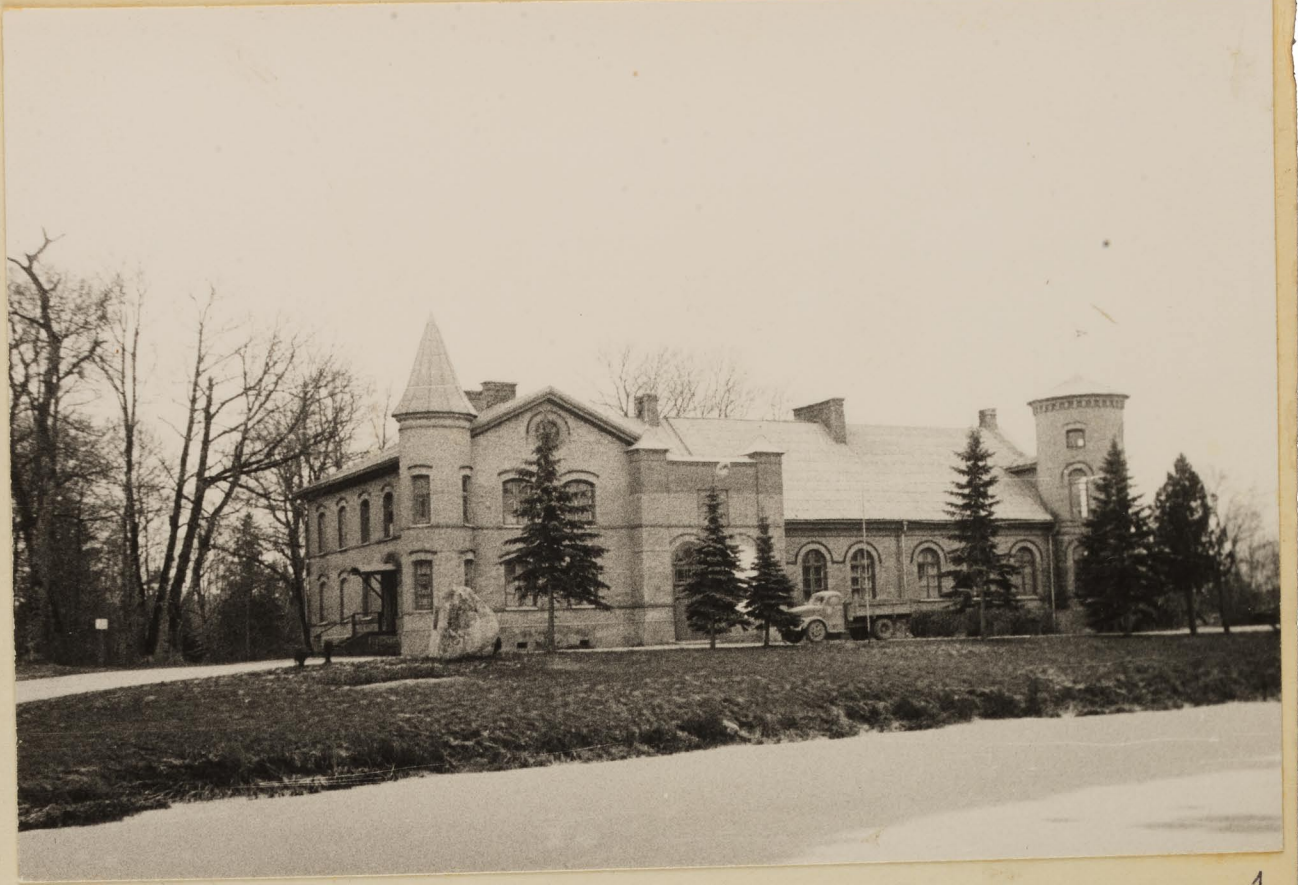
1

Peahoone pärineb 19. sajandi lõpuosast. Ta on suur kahekordne telliskivihoone ühekordse tiivaga, laotud puhta vuugiga telliskivist. Hoone eriosi katavad viilkatused, kusjuures üks viiluts on frontoonina pööratud esifassaadile. Maja kujundus on põhiloomult järelklassitsistlik, kuid mitmed aksenteerivad detailid on valitud neogootika repertuaariumist. Nimetatagu tugevalt eenduvald ümartorne fassaadinurkades - vasakpoolne kahekordne ning kõrge koonuskatusega, parempoolne kolmekordne, kuid madalama katusega - ning teravtipuliste tornikestega ääristatud peasissekäiku. Hoone teisi külgi ilmestavad kõrged lameda kaarega aknad, millistel on silluste kohal kaarfrontoonid. Seinapindade horisontaalseteks liigendajateks on peale soklisimisi ja profileeritud räästakarniisi veel korruste vahevöö ning karniis aknalaudade joonel.

Hooned on heas tehnilises seisundis. Endine härrastemaja remonditi 1976.aastal kolhoosi osakonna keskuseks, mida märgib tuulelipp hoone tornis.

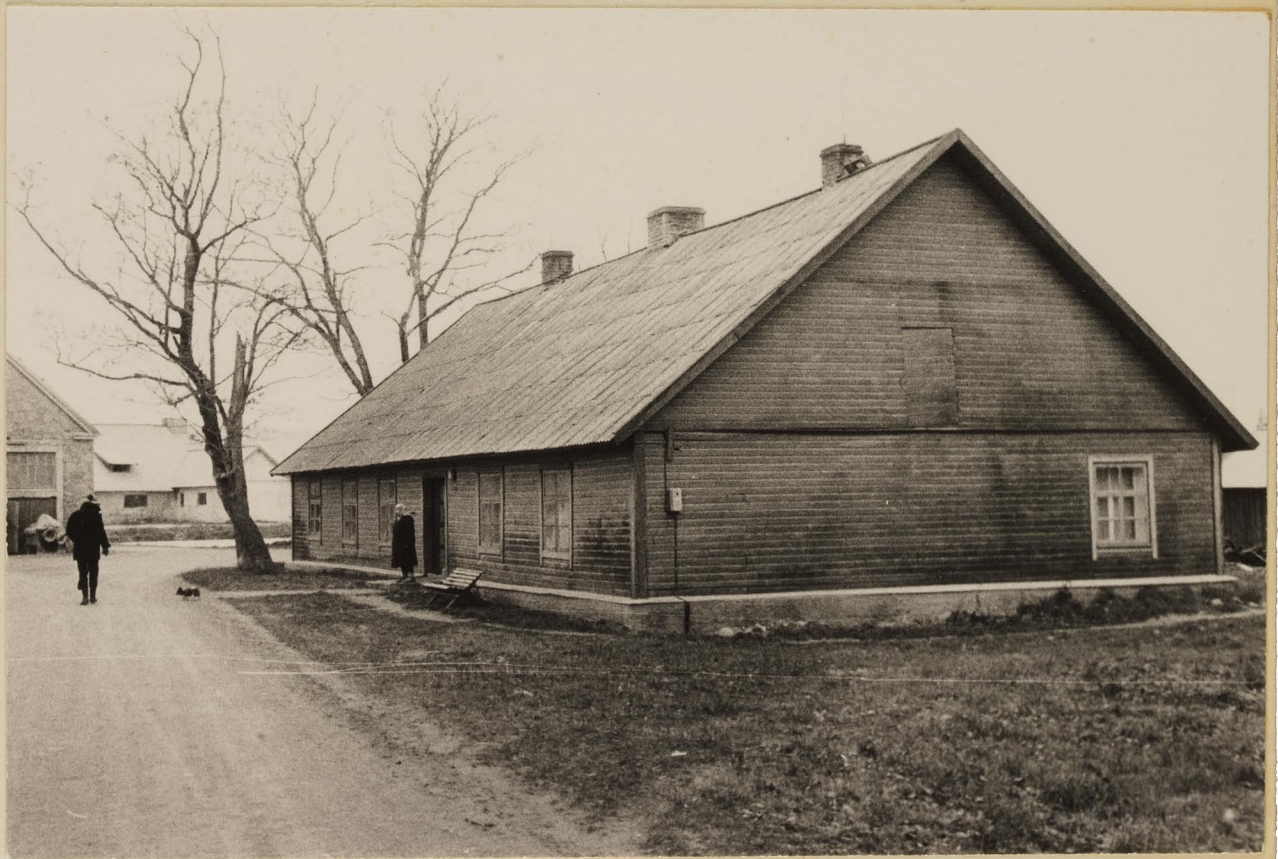
2

Teenijatemaja on väiksem ühekordne puithoone. <sup>†</sup>†<sub>†</sub> Ta on kaetud kõrge viilkatusega, seinad vooderdatud rõhtlaudadega. Ehitis võib pärineda 19. sajandi keskelt.

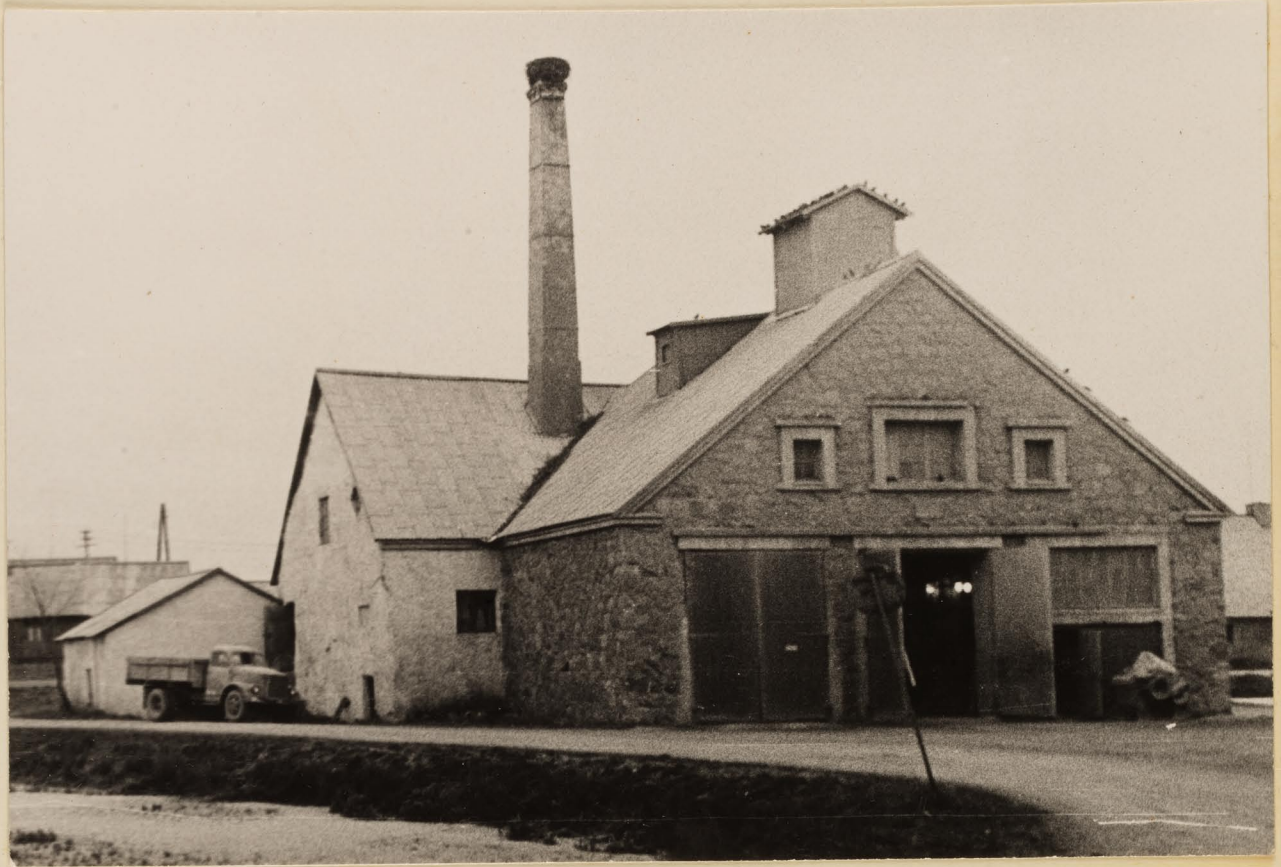
3

Viinavabrik on suur ja liigendatud hoone, mille tuumik on kahekorruseline. Osa keskosast on ehitatud paekivist ja krohvitud, enamik liigendusi on aga maakivist. Aknad on erineva suurusega, enamik väikesed, 6-ruudulised, kuid on ka ruudukujulisi ning 4-ruudulisi. Hoone funktsiooni märgib kõrge neljatahuline telliskivikorsten. Sellisena on viinavabrik püstitatud eriaegadel - vanemad osad pärinevad 19.sajandi keskosast, viimased rekonstrueerimised on teostatud 1938.aastal.
