11. IISAKU pastoraat (Isaak). Kirikumõis.

Iisaku k/n, Iisaku (Iisaku kihelkond).

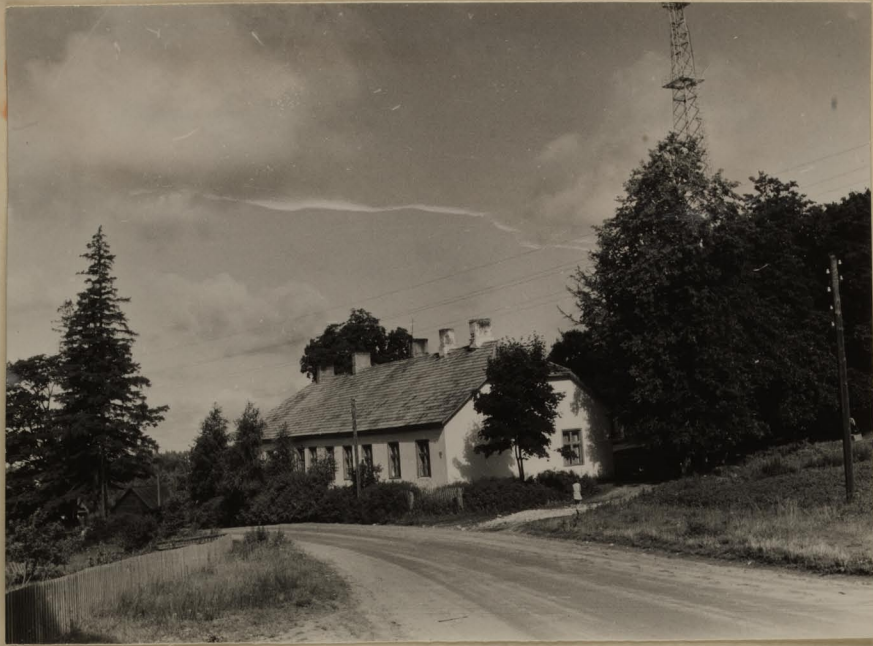
Iisaku pastoraat

Peahoone on keskmise suurusega ühekordne krohvitud välis-seintega kivihoone, kaetud katusekivikattega lameda poolkelpkatusega. Aknad suured, kõrged, paiknevad reeglipäraselt. Hoonet võib lugeda XIX saj. III veerandi ehituseks, kasutusel adminruumidena ja korteritena, heas seisundis.
