KAR-Grupp AS

OBJEKT: Kroonlühter kümne tulega
RIIKLIKU REG. NR: 3541
DATEERING: 19. sajandi II pool
ASUKOHT: Jõelähtme vald, Harjumaa
OBJEKTI KIRJELDUS: kunstimälestis

KROONLÜHTRI KONSERVEERIMISTÖÖDE ARUANNE

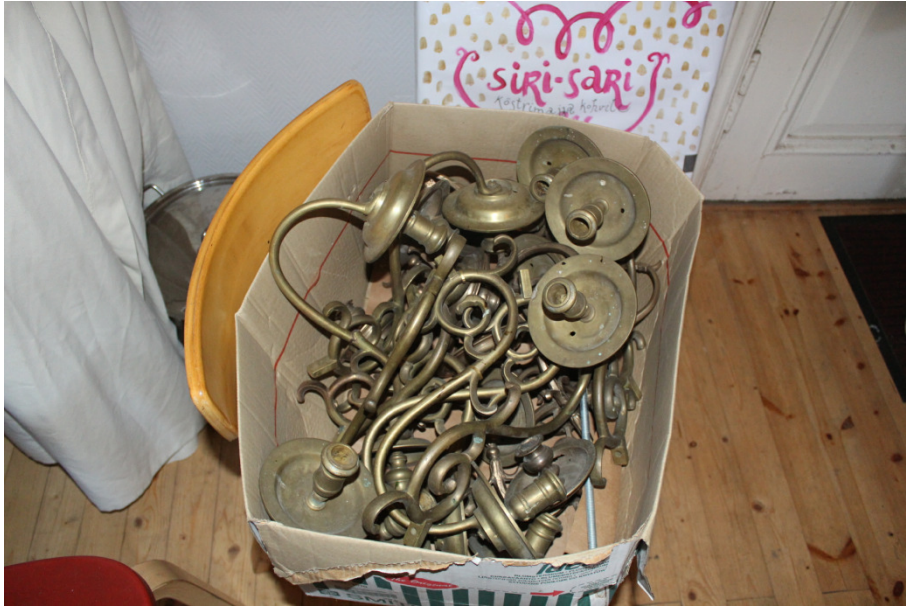
Lühter toodi töökotta lahtivõetuna. Valgusti koostati, et selgitada välja detailide olemasolu ja vigastused.

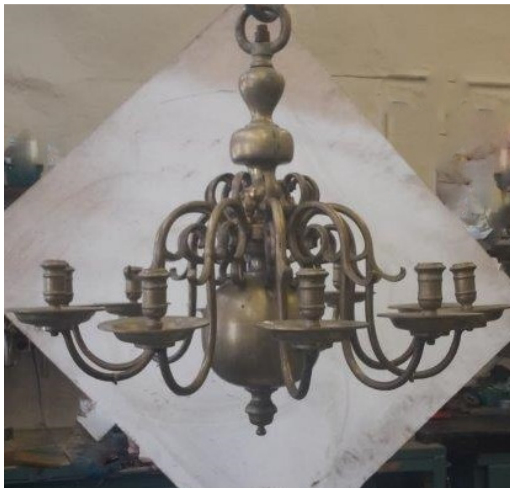
Koostatud lühter

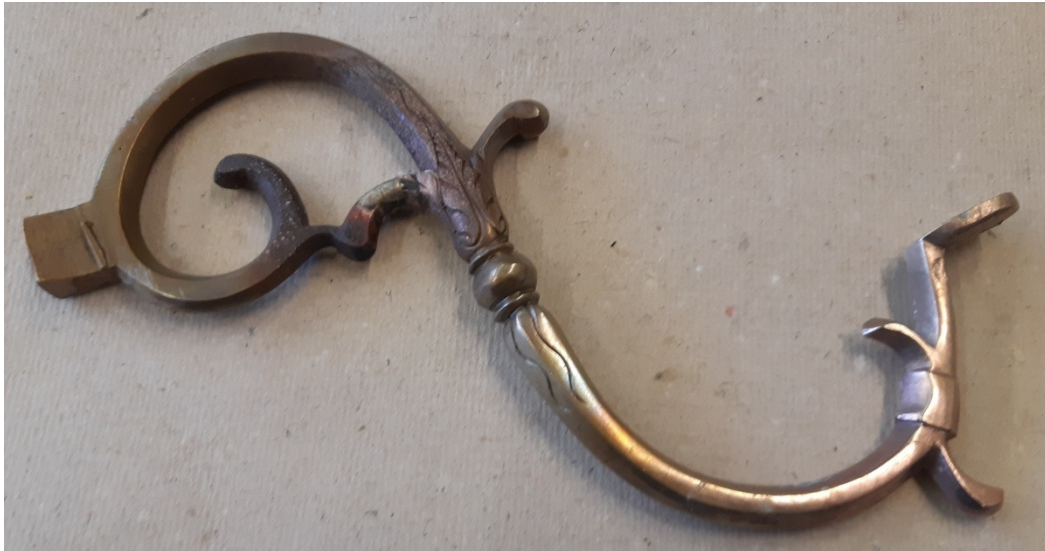
Seisundi kirjeldus	Lühter on tugevasti mustunud, oksüdeerunud (eriti haarad ja taldrikud). Haaral nr. 6 parandatud murdekoht, üks väädiharu murdunud. Väikese kahjustusega (kild väljas) on rasvataldrikud nr. 7, 8, 9; 8. küünlapiibu küljel mõlk.
Kokkuvõtlik (üldine) hinnang objekti seisundile	Valgusti vajab konserveerimist/restaureerimist.

Murdekoha hõbejoodisega parandamine
