KIRIKUTE TORNIKIIVRITE ANKURDAMISVAJADUS

Uuringu lõpparuanne

Tellija: Muinsuskaitseamet
Töö nr 15-16

RÄNDMEISTER OÜ

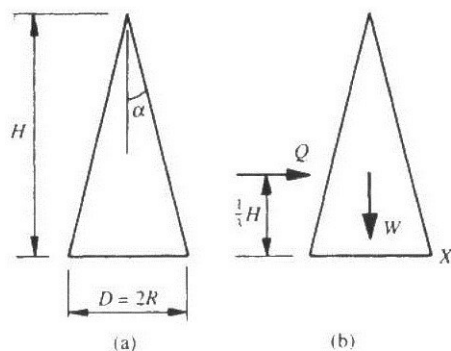
Joonis 1. Skeem väljaandest „The Stone Skeleton“

Lihtsaima viis on tuulejõu F_w rakendamine kolmnurga ($A_{ref} = 0,5HD$) raskuskeskmesse, vt joonis 1 (variant C).

Eeltoodud kolme variandiga arvatati Väike-Maarja tornikiivri ankrus mõjuv tõmbejõud. Variantid A ja C on arvatud kiriku tornikiivri taastamisprojekti raames, variant B – autor on Peter Burm.

Variant	A	B	C
Tõmbejõud, kN	33,3	34,9	37,8

Nagu näha on tulemused ligilähedased, lihtsaim ja kiirem neist viimane variant. Töömahukaim osa ankurduse projekteerimisel on kiivri omakaalu määramine. Kiivri kõrguse H, laiuse D, tornitüvesse kõrguse ja kõrguse kiivri tipuni leiab uuringu lisas olevatest mõõdistamise välilehtedest.
