EESTI 20. SAJANDI ARHITEKTUURI KAITSE PROGRAMM

**PÄRNU MAAKONNA
VÄLITÖÖD JA HINNANG EBITUSPÄRANDILE**

Tellijaja: Muinsuskaitseamet

TALLINN 2008

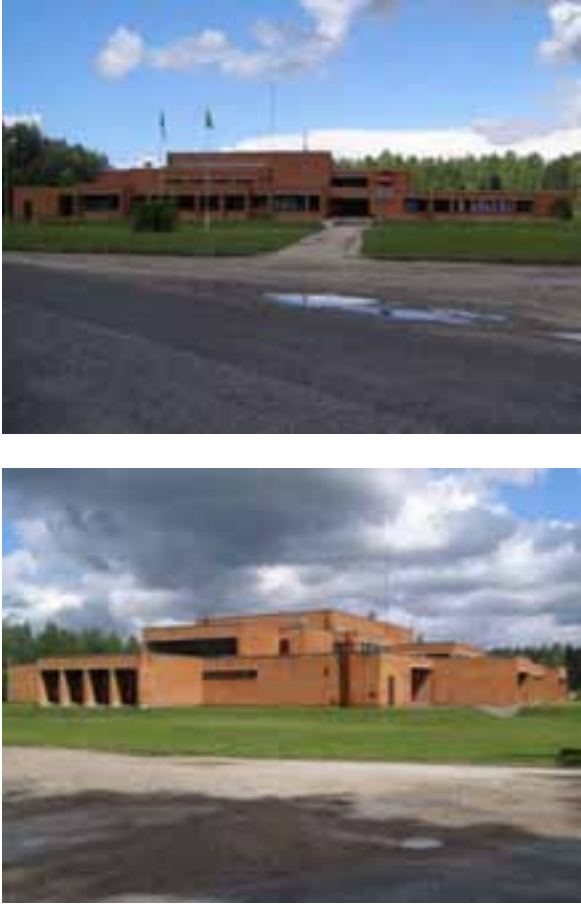
Aadress	Foto	Info ja kirjeldus	Väärtused	Ettepanekud
Päriveri 17, Are, Pärnumaa

<p>Are sovhoosikeskus</p> <p>Arhitekt Ell Väärtnõu, konstruktor E. Vestli, sisekujundaja M. Puusepp. 1975-1980.</p> <p>Ehitatud Päriveri sovhoosile. Hoone paikneb kujundatud maastikus monumentaalse konstruktivistliku skulptuurina. Hoone on tõstetud madalalale muruga kaetud platvormile; väliskujunduses domineerib monumentaalsus nii plaanilahenduses ja mahulise struktuuri ühtsuses. Keskne universaalsaal 400 kohaga, eriotstarbelised ruumid paiknevad selle ümber. Lava paikneb saali pikemas küljes. Fassaadil rohkel lagedaid pindu, mis vahelduvad avarate akendega.</p> <p>Praegu kasutusel vallavalitsusena.</p>	<p>Hästi säilinud näide 1970. aastate konstruktivistliku arhitektuurikeele rakendamisest maa-keskkonnas.</p> <p>Tehniline seisund ja elujõulisus on hea. Lagunemist ja radikaalset ümber ehitamist ilmselt pole vaja karta, hoone toimib algses mahus ja struktuuris. Ümbrus hooldatud.</p>	Võtta arvele

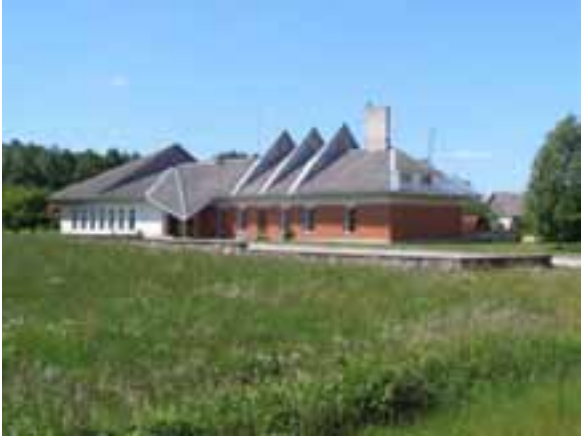
Aadress	Foto	Info ja kirjeldus	Väärtused	Ettepanekud
<p>Ahaste, Audru vald, Pärnumaa.</p> <p>Lihula mnt ääres</p>

<p>Ahaste "Kalevipoja" kolhoosi keskusehoone</p> <p>1980. aastatel ehitatud (täpsed aastad ja arhitekt teadmata) piklik 1-korruseline laia massiivse katusega ehitus, silmatorkavad detailid on postmodernistlikult veiderdavad katusest teravalt välja ulatuvat kolm kolmnurkset katuseakent a la Sydney Ooperiteater.</p> <p>Praegu eraomanduses, ilmselt kasutatakse elamuna.</p>	<p>Näide kentsakast postmodernismist maa-arhitektuurist</p> <p>Hoonet on remonditud ja ilmselt aknaid muudetud. Tehniline seisund on hea.</p>	<p>Võtta arvele</p>

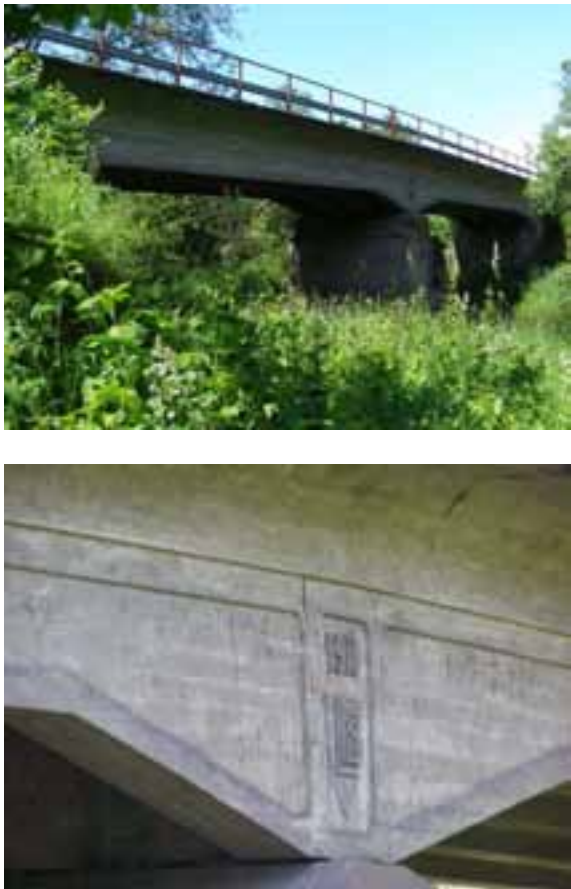
Aadress	Foto	Info ja kirjeldus	Väärtused	Ettepanekud
<p data-bbox="174 321 302 380">Audru, Pärnumaa</p> <p data-bbox="174 418 331 451">(Audru jõgi)</p>

<p data-bbox="963 354 1234 386">Audru sild Audru jõel</p> <p data-bbox="963 425 1310 799">Eesti esimesi raudbetoonsildu, graniitmüüritises 2-sildeline jätkuvtalasilla üldpikkus on 43 m, sõidutee laius 4,2 m. Ehitas Liivi- ja Eestimaa Maakultuuribüroo (ins A. Werner) 1910. aastal sillal head sügavad jõeoruga sobivad proportsioonid. tarindid väga hästi säilinud.</p>	<p data-bbox="1331 386 1709 522">Hästi säilinud ning heas korras näide tsaariaegsest infrastruktuurirajatisest. Eesti esimesi raudbetoonsildu.</p>	<p data-bbox="1734 321 1814 354">RKM</p>

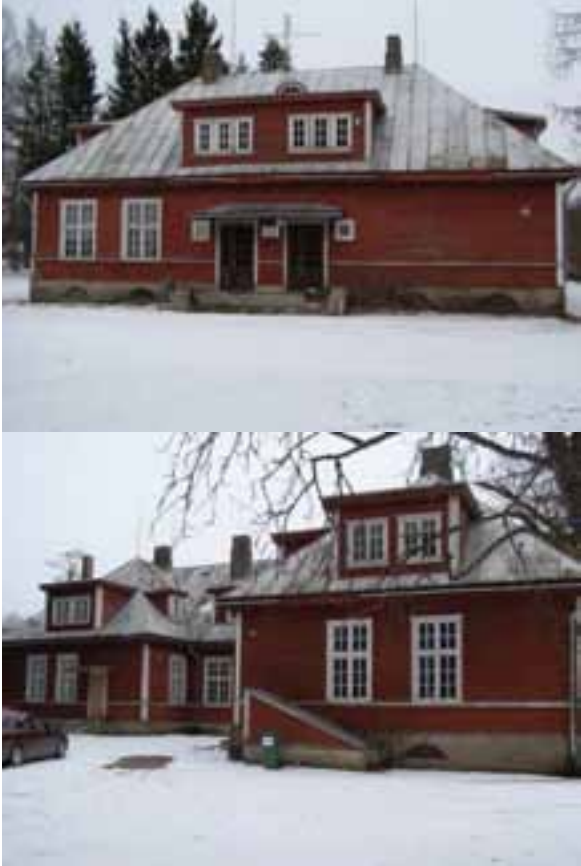
Aadress	Foto	Info ja kirjeldus	Väärtused	Ettepanekud
<p>Lindi küla, Audru vald, Pärnumaa</p>

<p>Lindi algkool</p> <p>1930. aastate alguses Põllumajandusliidu ehitustalitusel välja töötatud maakoolimaja tüüp kavandi (projekt Arnold Väli) järgi valminud koolihoone. Sama tüüpi alusel valminud koolimajad on sageli detailides (mansardkatus või kelpkatus, aknakuju, laudis) erinevad. Koolihoovis on alati riskülikujulise plaaniga kuur-kõrvalhoone.</p> <p>1-korruselise ebavõrdsete haaradega U-kujulise põhiplaaniga hoone. Pikemas tiivas on klassiruumid, algselt olnud nn. liitklassid ehk teisaldatava vaheseinaga. Hoones olnud algselt nii õpetajate korterid ja internaat.</p>	<p>Hästi säilinud 1930. aastate alguse väikese maakoolimaja tüüpi näide.</p> <p>Hoone on üldiselt detailides hästi säilinud, va. puuduvad algsed välisüksed. Tehniline seisund on hea. Kooli enam hoones ei ole, praegune kasutus teadmata.</p>	<p>Võtta arvele</p>

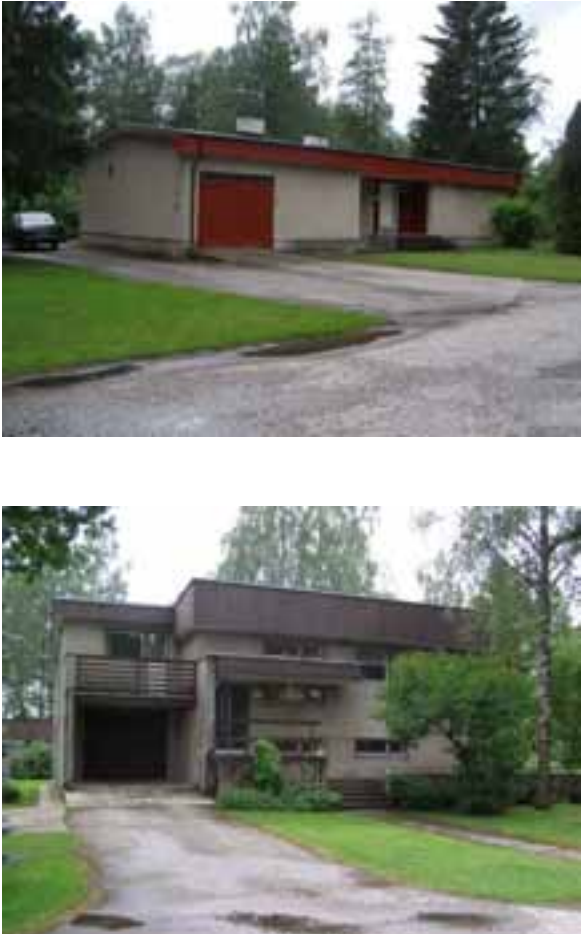
Aadress	Foto	Info ja kirjeldus	Väärtused	Ettepanekud
<p>Libatse, Halinga vald, Pärnumaa</p>

<p>Libatse “Edasi” kolhoosi asula (ühepereelamud)</p> <p>Pärnust 35 km kaugusel Tallinna mnt ääres paiknev endine kolhoosiasula. Kavandati 380 elanikule. Planeeringu peatelje moodustab maanteelt algav keskne tänav, paremal pool sellest on ühepereelamute tsoon, vasakul korterelamud.</p> <p>Peamised eramu tüübid on 1970. aastatel populaarne “Kullipesa” (Tõnu Kull, 1972) ning “Ella” (Ülevi Eljand, 1973; ülemisel pildil), lisaks sobitub nendega orgaaniliselt tänava lõpu 2-korruseline laia karniisiga elamu (alumisel pildil).</p>	<p>Silmapaistvaim kolhoosiasula Pärnu maakonnas – nii suuruse, planeerimiskontseptsiooni, mitmekesise hoonetüpoloogia ja haljastuse poolest.</p> <p>Eramutsoonis on kõige paremini säilinud “Ella” tüüpelamud, lisaks 2-korruseline individuaalprojekti järgi ehitatud elamu. Tänavateisel küljel paiknevaid “Kullipesa” elamuid on rohkem remonditud/ümber ehitatud.</p>	<p>MVA; “Ella” tüüpmajad ja 2-korruseline elamu RKM.</p>

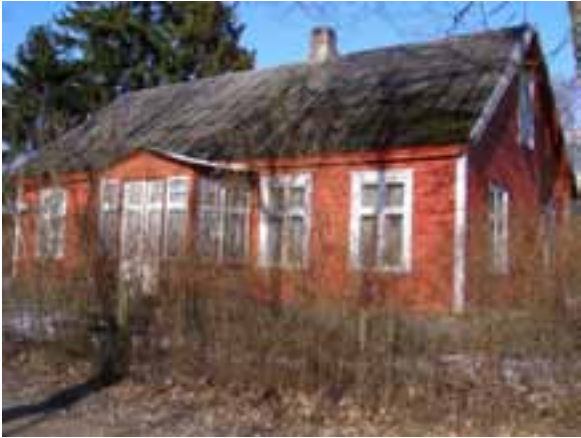
Aadress	Foto	Info ja kirjeldus	Väärtused	Ettepanekud
<p>Suurküla 7, Häädemeeste, Pärnumaa</p>

<p>Elamu</p> <p>20. sajandi alguse paiku ehitatud väike kompaktselt plaaniga ja viilkatusega alevielamu keskse klaasitud veranda-sissepääsuga.</p>	<p>Hästi säilinud näide tüüpilisest 20. sajandi alguse verandaga alevielamust.</p> <p>Hoone tehniline seisund on hea, algsed detailid on säilinud ning korrastatud (va. eterniidist katusekate).</p>	<p>Võtta arvele või RKM</p>

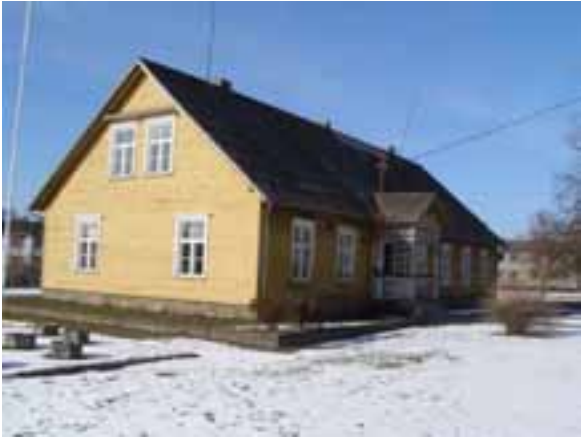
Aadress	Foto	Info ja kirjeldus	Väärtused	Ettepanekud
Pärnu mnt 13, Häädemeeste, Pärnumaa

<p>Vallamaja (hoone algne kasutus pole teada)</p> <p>1911</p> <p>Kenade proportsioonidega ristkülikukujulise põhiplaaniga viilkatusega hoone. Hoone asub madalal maakivivundamendil ning põhiaktsendiks on eenduv varikatusega portaal, mida raamistab balustrimotiiviga puitpiire.</p>	<p>Kohaliku tähtsusega hoone. Suhteliselt hästi säilinud detailidega.</p> <p>Majas paikneb vallavalitsus.</p>	Võtta arvele

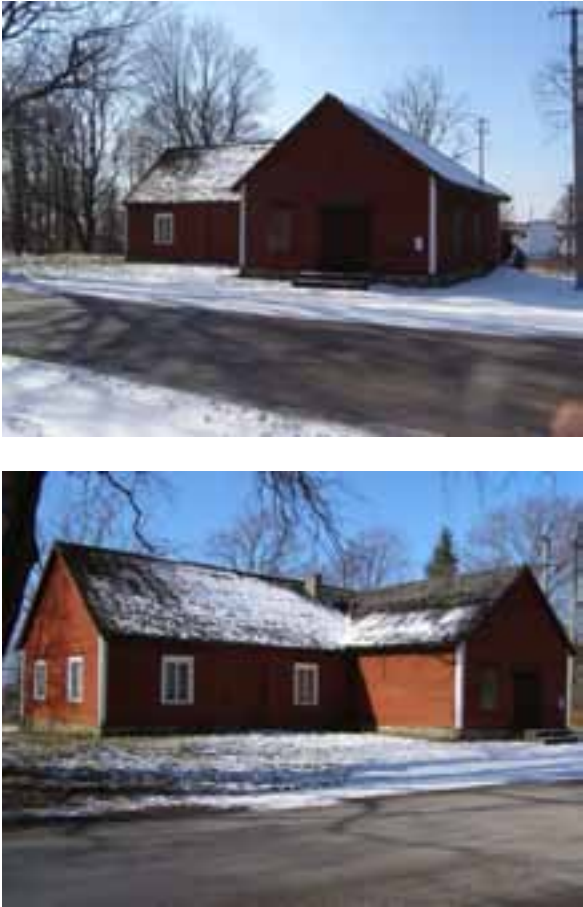
Aadress	Foto	Info ja kirjeldus	Väärtused	Ettepanekud
<p>Jaagupi küla, Häädemeeste vald, Pärnumaa</p>

<p>Seltsimaja</p> <p>Ilmselt tsaariaegne L-kujulise põhiplaaniga lihtne viilkatusega seltsihoone.</p> <p>Hetkel on hoone eraomanduses</p>	<p>Ajaloolist külakeskust tähistav seltsihoone, kohaliku identiteedi määrajana oluline koos naabruses paikneva elamu ning algkoolihoonega.</p> <p>Tehniline seisund on rahuldav ning hoonet ilmselt kasutatakse osaliselt elamuna. Hoonet on remonditud ja paistab elujõuline olevat.</p>	<p>Võtta arvele</p>

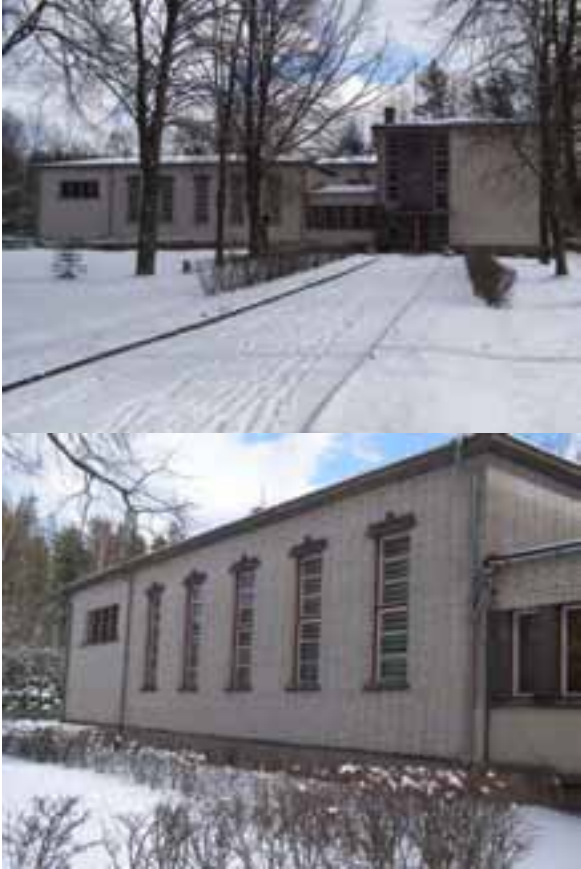
Aadress	Foto	Info ja kirjeldus	Väärtused	Ettepanekud
<p>Massiaru küla, Häädemeeste vald, Pärnumaa</p>

<p>Massiaru algkool Märt Merivälja, 1938.</p> <p>Üks Pärnumaale 1930. aastatel ehitatud funktsionalistlikest maakoolimadest. 2-korruselise koolimaja on silikaatkivist, sissepääsu rõhutab vertikaalselt tumedaks krohvitud trepikojatsoon, kontrastseid art-deco'likke detaile on kasutatud ka saaliakende juures, räästaalust ääristab klassiploki silikaadist hammasfriisimotiiv.</p> <p>Kenade proportsioonidega, peenelt mõjuva hoone ees on kujundatud haljasala ning sissepääsuni juhataav puiestee. Lihtsalt kujundatud interjööris on funktsionalismile kõige iseloomulik detail kenasti kaarduv trepipiire.</p>	<p>Silmapaistev näide 1930. aastate teise poole moodsast maakoolimajast. Pärnumaale ehitatud funktsionalistlikest koolidest kõige paremini säilinud.</p> <p>Hoone on tehniliselt heas seisus ning säilinud on ehitusaegne ilme ning detailid, interjööris koridor, trepikoda, saal, klassiruumid.</p> <p>Maja on praegu veel kasutuses algkoolina, ent 2008. a. kevadel oli koolis ainult 2 õpilast. Tõenäoliselt ähvardab kooli sulgemine.</p>	<p>RKM</p>

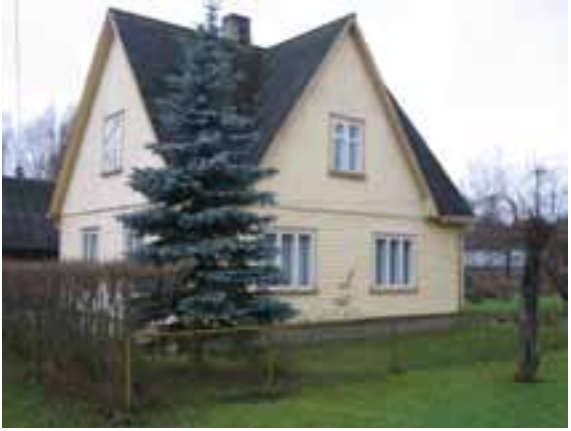
Aadress	Foto	Info ja kirjeldus	Väärtused	Ettepanekud
<p>Eha 20, Kilingi- Nõmme, Pärnumaa</p>

<p>Elamu 1930. aastad 1930. aastate teisel poolel Pärnu rannarajooni (Seedri, Papli ja Kaarli tänava hoonestus) eeskujul n.ö „kikkis” katustega puidust eramud, mida tollane linnaarhitekt Olev Siinmaa nimetatud piirkondades nõudis.</p>	<p>Hästisäilinud näited 1930. aastate teise poole eramuarhitektuuri ühest populaarsest tüüplahendusest. Kilingi-Nõmme kontekstis silmapaistvad eramuarhitektuuri näited.</p>	<p>RKM</p>

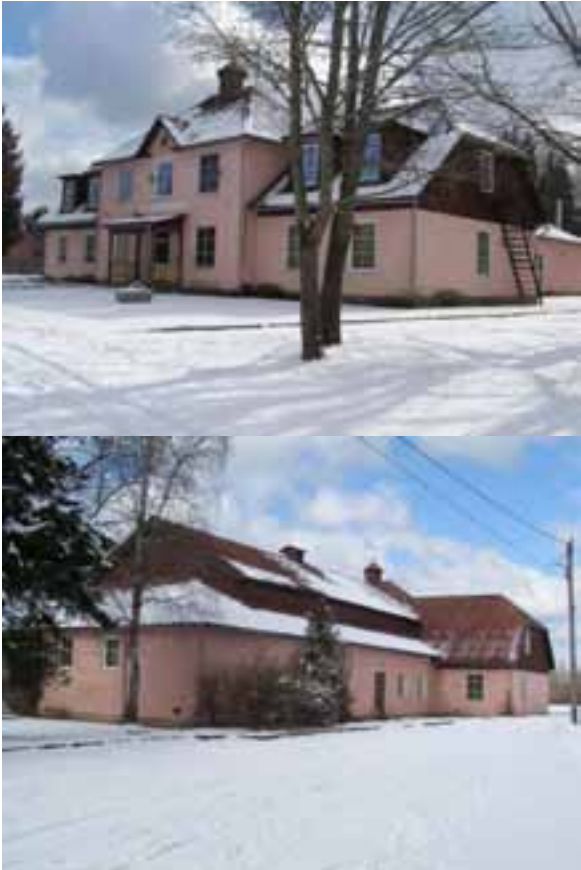
Aadress	Foto	Info ja kirjeldus	Väärtused	Ettepanekud
<p>Tali, Saarde vald, Pärnumaa</p>

<p>Tali seltsimaja</p> <p>1920. aastate lõpp – 1930. aastate algus</p> <p>Elavalt liigendatud poolkelpkatusega hoone; keskne osa on kahekorruseline ning haritorniga. L-kujulise põhiplaaniga: massiivse katusega saaliosa paikneb eraldi tiivana hoone taga. (Tüübilt võrreldav mõneti uhkema Kadrina rahvamajaga, U. Tuberg, 1930.).</p> <p>Hoones tegutseb rahvamaja.</p>	<p>Pärnumaa väikeasulate üks suuremaid ning uhkemaid rahvamaju.</p> <p>Seisund on hea. Majas on siiski vahetatud kõik algsed aknad plastakende vastu, samuti on sees teostatud kaasaegset remonti. Asetseb üsna kaootilise ilmega aleviku südames – kõrval paiknevad 20. sajandi alguse väikeelamud, tühjaks jäänud tüüpsed kolhoosielamud ning kolhoosiaegne kauplus, postkontor jne.</p> <p>Oluline kohaliku identiteedi määraja.</p>	<p>Võtta arvele</p>

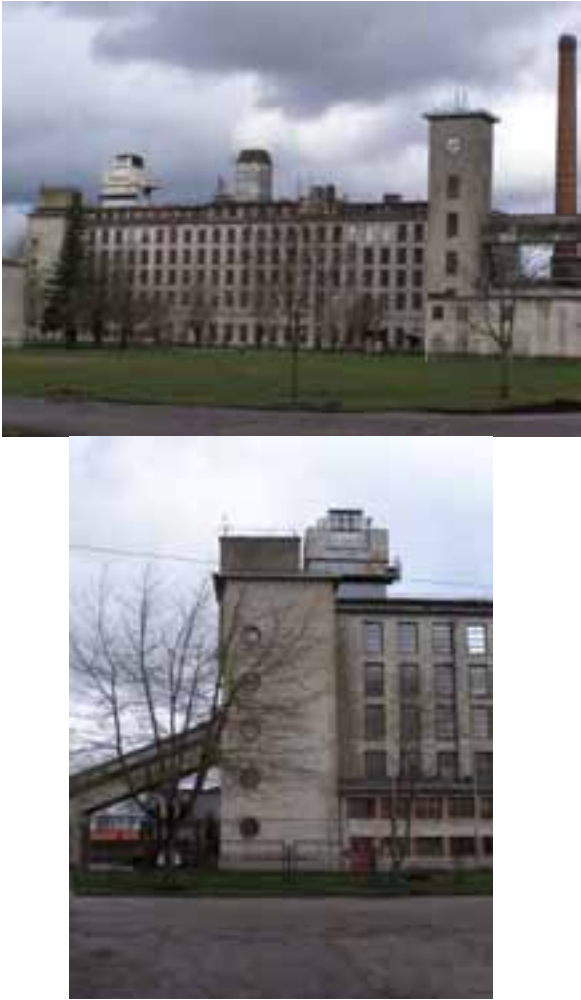
Aadress	Foto	Info ja kirjeldus	Väärtused	Ettepanekud
<p>Tööstuse tn, Tootsi, Tootsi vald, Pärnumaa</p>

<p>Tootsi turbakombinaat</p> <p>Dmitri Tõnisberg, 1938.</p> <p>1937.a. asutati a/s “Eesti Turbatööstused”. Tootsi ehitatud vabrik on 5-korruseline, I korruse seinad on paest ning ülejäänud hoone kõrgus on silikaatkivist., vahelaed raudbetoonist. Fassaadid on lihtsa kujundusega, tihedate püstakende ridadega. Funktsionalismi mõjudele viitavad vasakpoolse trepikoja ümaraknad ning esimese korruse tasandil fassaadist eenduv lintakendega ümara nurgalahendusega maht. Torniosa on ehitatud 1959 ning järgib algset arhitektuuri, 1965 ehitatud juurde katlamaja.</p>	<p>Silmapaistev ning hästi säilinud näide EW-aegsest funktsionalismimõjulisest tööstusehitisest.</p> <p>Hoone on väliselt algselt säilinud, nõukogudeaegsed juurdeehitused moodustavad algse tehasega orgaanilise terviku.</p> <p>Hoone on algses kasutuses ning toimib ruumiliselt turbatööstusasula keskmena.</p>	<p>RKM</p>

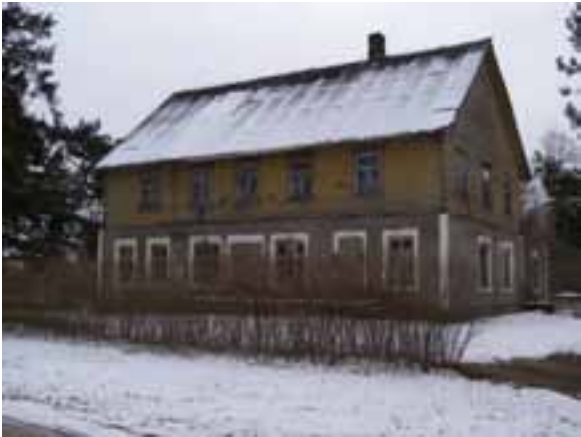
Aadress	Foto	Info ja kirjeldus	Väärtused	Ettepanekud
<p>Kastna, Tõstamaa vald, Pärnumaa</p>

<p>Kastna meierei</p> <p>Ca. 1920. aastad.</p> <p>Lihne meiereihoone, tüüpiliselt asetseb hoone ees nn. teenindusplatvorm. Esimene korrus on kivist, seinapinda ilmestavad laiad kontrastsed krohviraamistused akende ümber. Teine korrus on puust.</p>	<p>Tüüpiline meiereihoone 20. sajandi I poolest.</p> <p>Kohaliku tähtsusega.</p>	<p>Võtta arvele</p>

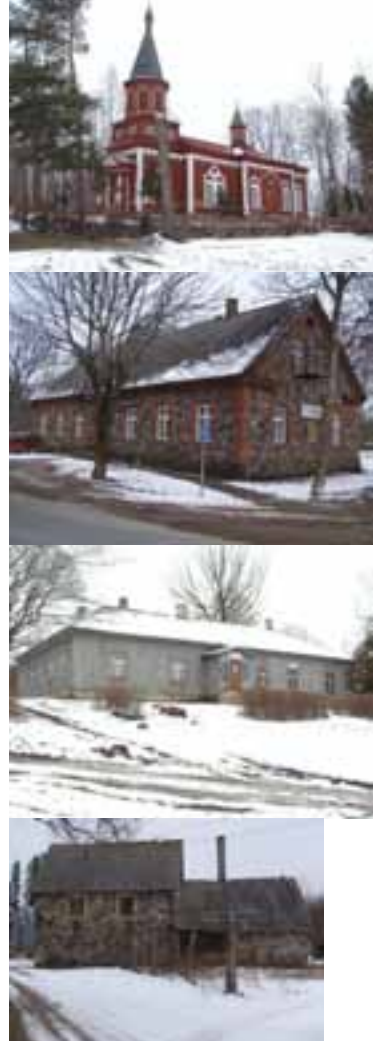
Aadress	Foto	Info ja kirjeldus	Väärtused	Ettepanekud
<p>Seliste küla, Tõstamaa vald, Pärnumaa</p>

<p>Seliste küla</p> <p>19. sajandi II pool, 20. saj. algus.</p> <p>Küla ruumilist miljööd määravad ainulaadselt hästi esindatud 19. sajandi/20. sajandi algusaastate silmapaistvad hooned: erandlik eklektilise ilmega õigeusu kirik (1861), madal, klassitsistlikult askeetlik kirikumõisahoon (19. sajandi II pool), raudkividest ehitatud ning tellistest nurgakettide ja aknaraamistustega õigeusu kihelkonnakool (1884-1885), raudkividest masinaühistu hoone (ca 19. saj/20. saj. vahetus), ning lihtsa vormiga puust Seliste rahvamaja (ca.19. saj/ 20. saj. vahetus). Kirikumõis ning õigeusu kirik asuvad tõusvas maastikureljeefis.</p>	<p>Seliste küla keskus on nii ruumiliselt kui arhitektuurselt Pärnumaa väikeasulate seas ainulaadne. Silmapaistev ning hästi säilinud näide 19. sajandi külakeskusest ning eritüübilistest hoonetest.</p> <p>Küla tundub olevat üsnagi elujõuline ning kogukond aktiivne, tõenäoliselt on paiga arengule kaasa aidanud ka vallavalitsuse tugi. Kirikut taastatakse (algne ikonostaas ning interjäär pole säilinud, ikonostaas on toodud ühest Peipsi äärses kirikust); koolimajas tegutseb käsitöötuba, kirikumõisas muuseumituba. Kirik, kirikumõis ja koolimaja on ka eraldiseisvalt silmapaistvad hooned, rahvamaja ning masinaühistu kohaliku tähtsusega.</p>	<p>Moodustada külakeskuse MKA.</p>

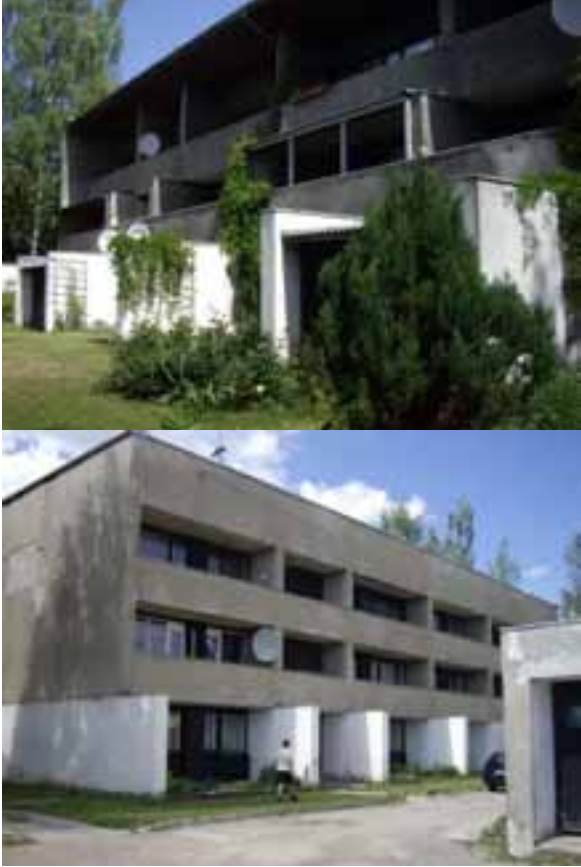
Aadress	Foto	Info ja kirjeldus	Väärtused	Ettepanekud
<p>Pärnu-Paide mnt 9 ja 13, Vändra, Pärnumaa</p>

<p>Elamud</p> <p>Arhitekt Toomas Rein, EKE Projekt, 1969-71.</p> <p>Kaks terrasselamut paiknevad kummalgi pool Reinu galeriielamut sulgedes KEK-I kvartali kompaktses elamualaks.</p> <p>Elamud on kolmekorruselised, kus alumisel korrusel on igal korteril oma terrass, ülemised korterid kitsenevad ning nende ette moodustuvad avarad lodžad.</p>	<p>Pärnu KEK-I elamukvartali osa. Näide 1960. aastate lõpu eksperimenteerimisest maa- elamuehituses, Toomas Reinu etapiline töö.</p> <p>Mõlemaid elamuid on ehitusajaga võrreldes ebauhtlaselt, ent siiski oluliselt ümber ehitatud (juba nõukogude perioodil ehitati laiad katusekarniisid lahtiste lodžade üle). Uus 13 hoone otsafassaad on soojustatud ja kaetud profiilplekiga.</p>	<p>Võtta arvele; moodustada KEK-I elamukvartali miljööväärtusli k ala</p>
