OBJEKT: Virtsu mõis

Virtsu mõisa
ajalooline õiend

TALLINN 1973.

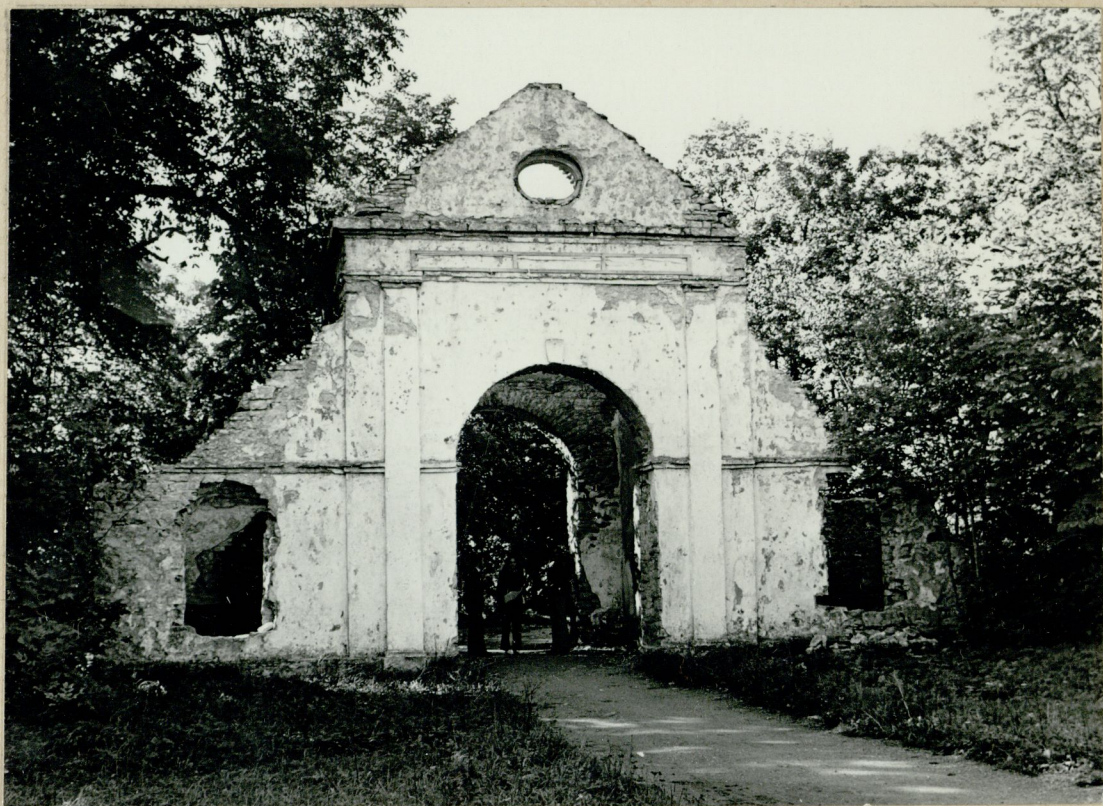
Värav on ehitatud paekivist, pealt krohvitud pinnaga, mis algselt oli värvitud roosakas-punaseks. Fassaadi üldilme on ühtlane ja sümmeetriline. Põhjapoolset peafassaadi kaunistavad väikeste plaatkapiteelidega laiad ja lamedad dolomiidist pilastrid. Peafassaadi kroonib lihtne friis, millele toetub kõrge kolmnurkne, barokkstiilile omane ovaalse avaga frontoon. Väravale monumentaalse ilme andmisel oli kõrge frontoon peamiseks komponendiks.

Välisfassaadi keskel on kõrge ümarkaarne läbisõiduava, mida flankeerivad kahel pool külgedel asuvate kõrvalruumide kõrged aknaavad. Värava tunnel oli kahekordselt uksestatud. Ustest on säilinud ainult tugevate raudhingede konksud müüris. Arvatavasti olid hooneel stiilsed sepiväravad. Seda arvamust kinnitab ka ajalooline traditsioon.²⁰⁾

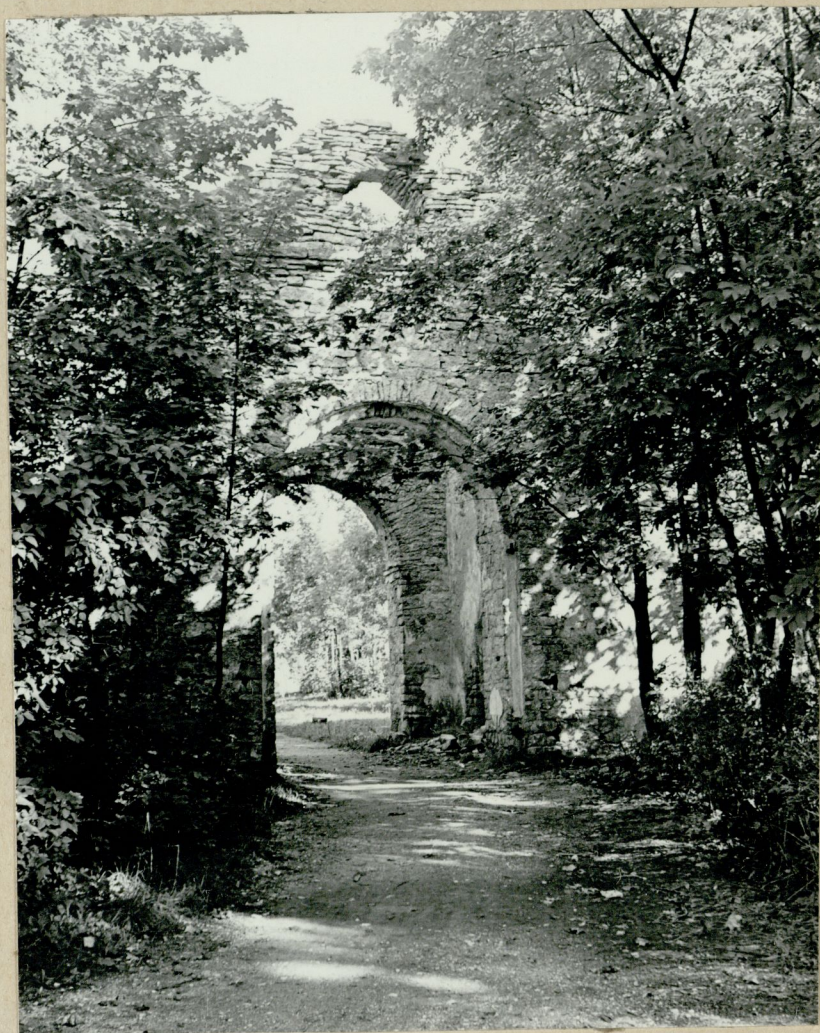
4.

Väravahoone lõunafassaad on oma kujunduselt lihtsam. Puudub friis, vahekarniisid ja pilastrid. Ümarkaarse läbisõiduava kohal on ovaalse avaga kõrge kolmnurkne viil, mille alumist äärt palistab profileeritud plaatkarniis. Hoone sümmeetrilisust rõhutavad

külgedel asuvad aknaavad, millest parempoolne on kaarsillusega, vasakpoolne aga kujundatud petikuna. Hoone lõunafassaadil on vundament vaevalt märgatav, kuna kultuurikiht näib olevat vähemalt 1 m paksune.

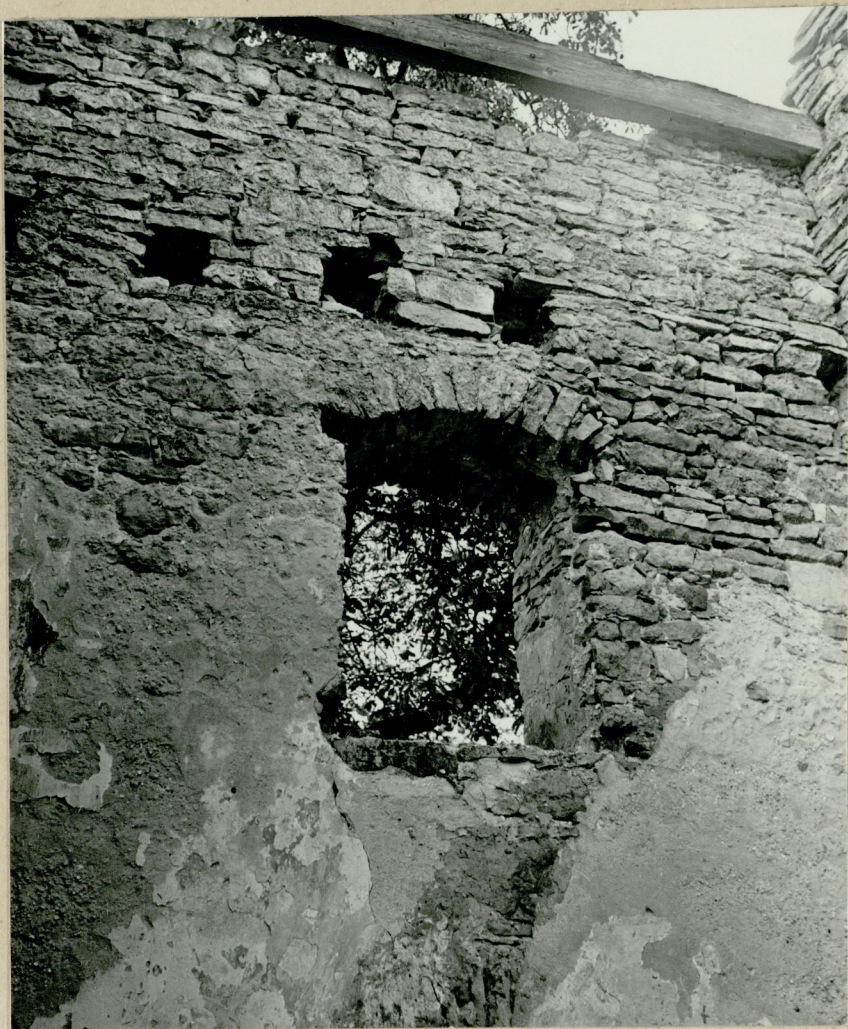
10.

Vasakpoolsel ruumil oli algselt esimesel korrusel kolm aknaava ja üks ava teisel korrusel läbisõidu tunneli poole. Kõik müüriavad on märgatavad, kuid mitte täiest ulatuses mõõdetelt määratavad. Nende olemasolu põhjendamine nõuab täiendavaid uurimisi nii kohapeal kui arhiivis, mis paratamatult kaasneb objekti projekteerimistöödega. Senised uurimused näitavad, et kaminaga köetavaid ruume kasutati regulaarselt.
