1. Mõisa nimi: E i n m a n n i m õ i s
2. Mõisa liik: peamõis
3. Asukoht: Rakvere raj. Tamsalu k/n.
4. Valdaja, kasutaja: Tamsalu sovhoos

5. Kaitse alla võetavad hooned:

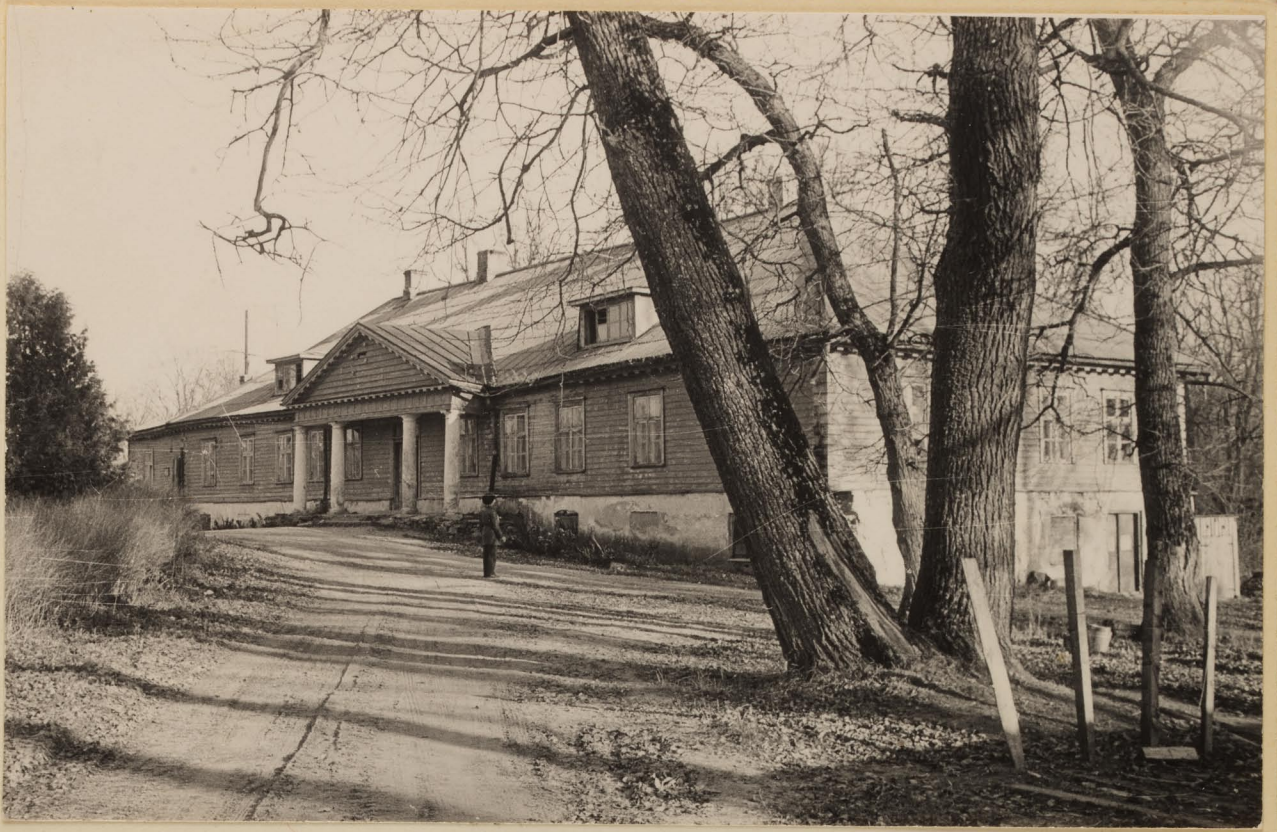
1

Peahoone on pikerguse korpusega ühekordne puithoone madalal soklikorrusel. Osaliselt väljaehitatud lakatoad pärinevad kaasajast. Hoonet katab kõrge kelpjas kivikatus. Maja peamiseks ilmestajaks on esifassaadi keskel eenduv sammastportikus. Teda katab kolmnurkviil, mille ääres on nagu räästakarniisidelgi kaunistatud profileeringu ja hammaslõikega, Viilualune friis on kujundatud triglööfide vööga, seda kannevad neli toskaana orderis kivisammast. Portikuse keskel asuvad peast ilustavad ornamenteeritud liistud ja rosetid.

tektuuri hinnalisemate puitehitiste hulka kogu vabariigis. Ilmselt on hoone valminud möödunud sajandi teisel veerandil või keskosas. Teda kasutatakse elamuna ning tehnilist seisundit võib enamikes hooneosades lugeda rahuldavaks.

1. Peahoone. Vaade esifassaadile.
2. Peahoone välisuks.
3. Ait.

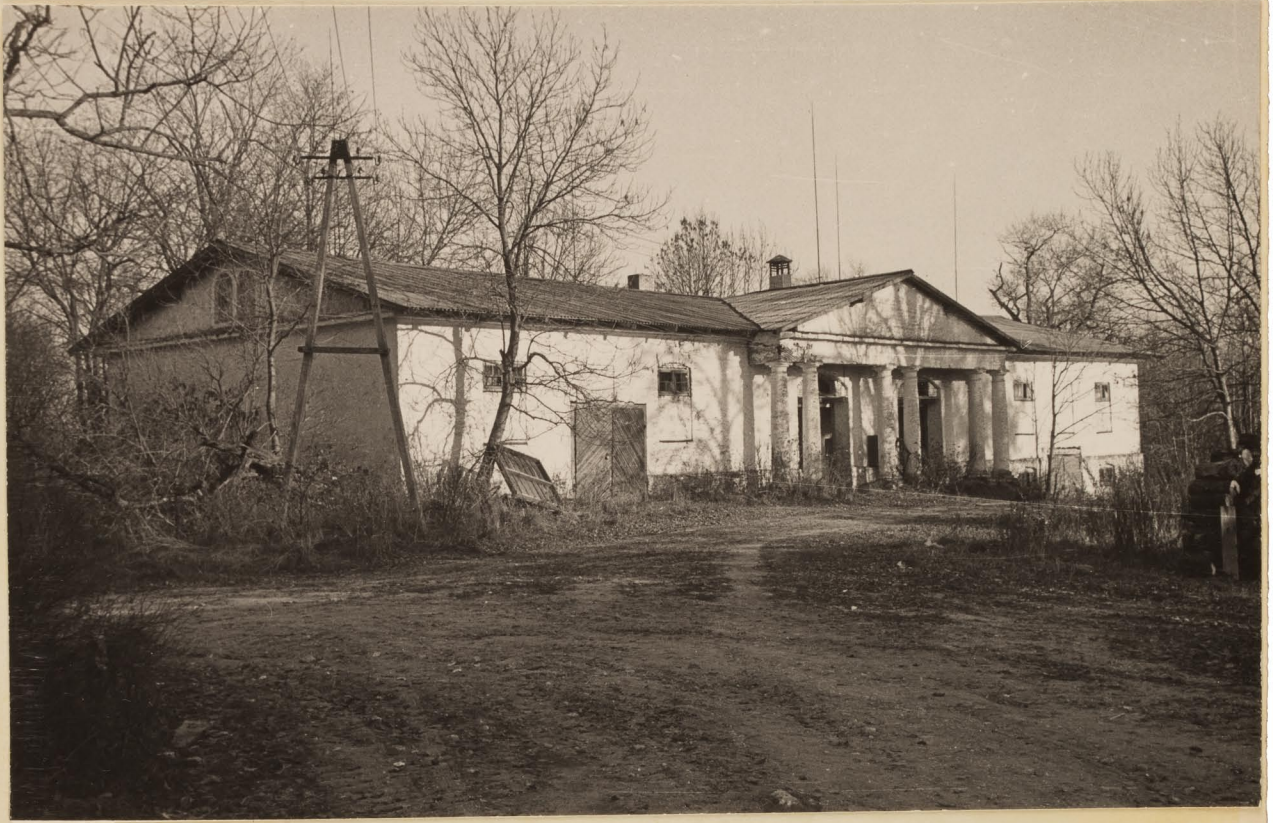
3

Aida arhitektoonika on sarnane peahoonele - pika krohvitud paekivihoone keskteljel paikneb kuuest paariti asetatud toskaana orderi sambast koosnev portikus, mille taga asetsevad kaks laia kõrge kaarega ust. Ait on dateeritav peahoonega samasse perioodi. Hoonel leiduv raidkivi aastaarvuga 1896 märgib ilmselt mõnd hilisemat ümberehitust, võimalik, et algse kelpkatuse asendamist madalama viilkatusega. Aidahoone tehniline seisund on rahuldav.
