Objekt: Viitina mõis

Töö nr. 20 079

VIITINA MÕISA AJALOOLINE ÕIEND JA ARHITEKTUURIAJALOOLISED ERITINGIMUSED

TARTU 2000

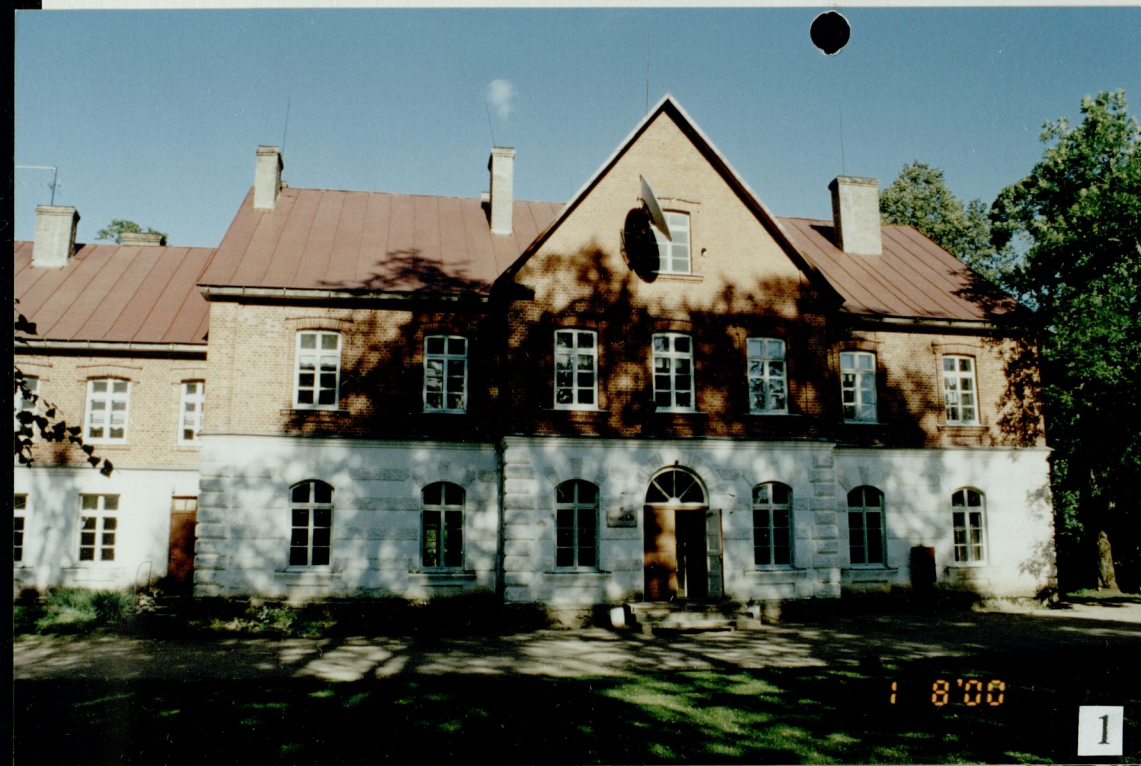
1

Peahoone lihtne ja lakooniline arhitektuurne lahendus on sarnane nii esi- kui tagaküljel: põhimahtu liigendab eenduva osaga keskrisaliit, mida tõstab esile kõrge kolmnurkviil. Kagupoolsel küljel on juurdeehitusena kitsam, esifassaadilt taanduv tiibhoone. Sellel küljel võis paikneda ka talveaed (vt. lisa nr. 1).

1. vaade peahoone esiküljele
2. vaade peahoone kagupoolsele otsaküljele
3. vaade hoovipoolsele küljele
4. korrustevaheline trepikäsipuu ja trepivõre
5. II korruse trepikoda

Säilitada olemasolevad põhigabariidid, põhikonstruktsioonid, katusekuju, avade asetus. Säilitada fassaadidekoor ja akende ruudujaotus ning raamide profiil.

Katusekatteks kasutada valtsplekki. Siseruumis säilitada trepid koos piiretega, tahvelused, lagede laudvooderdis, pottahjud.

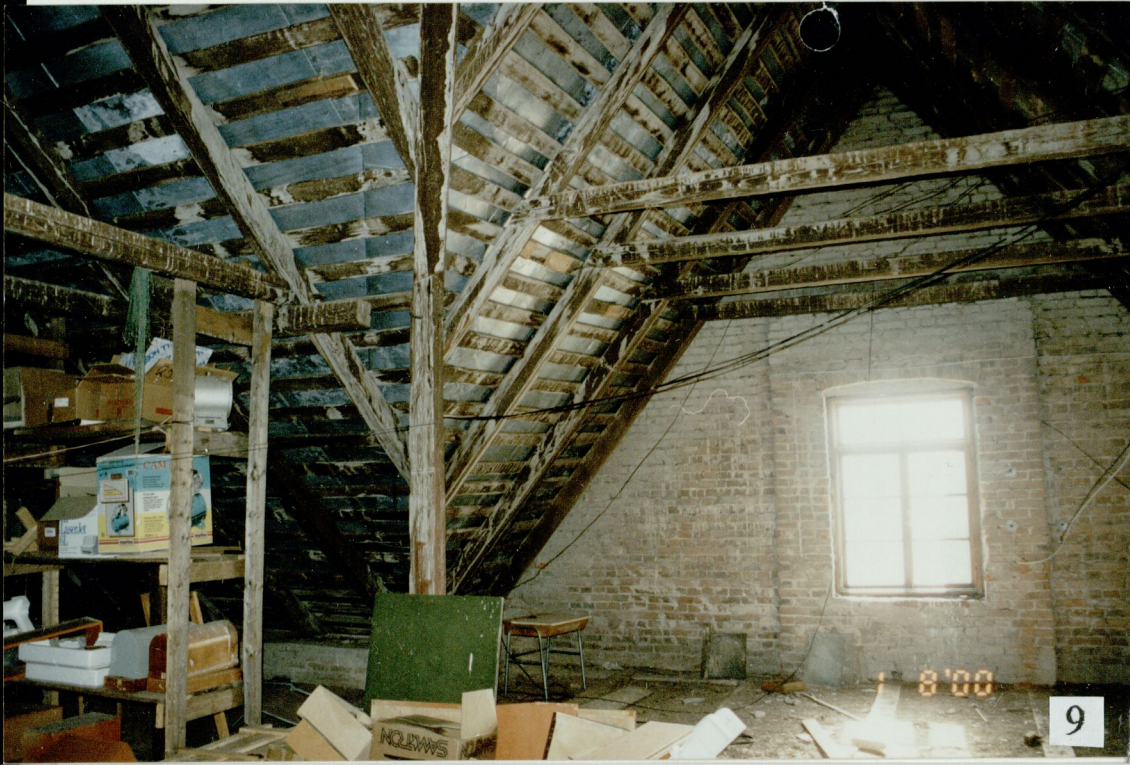
Siseplaneeringus on algset ruumilahendust täielikult muudetud ja kohandatud kooliks 1930. aastatel (lisa nr. 6), seetõttu pole interjööris säilinud ka vanu detaile. 1930. aastate sisekujundusest ja elementidest on kasutusel lihtsaid tahveluksi, trepp ja trepivõre (fotod nr. 4 - 8). Ka katusekonstruktsiooni on uuendatud 1930. a. (fotod nr. 9 - 10).

6. lihtsa tahveldusega klassitoa uks
7. I korruse fuajee
8. klassiruum; lihtpottidest ahi
9. katusekonstruktsioon
10. pööningu ristviil
11. endine postijaam, praegu kasutusel võimlahoonena

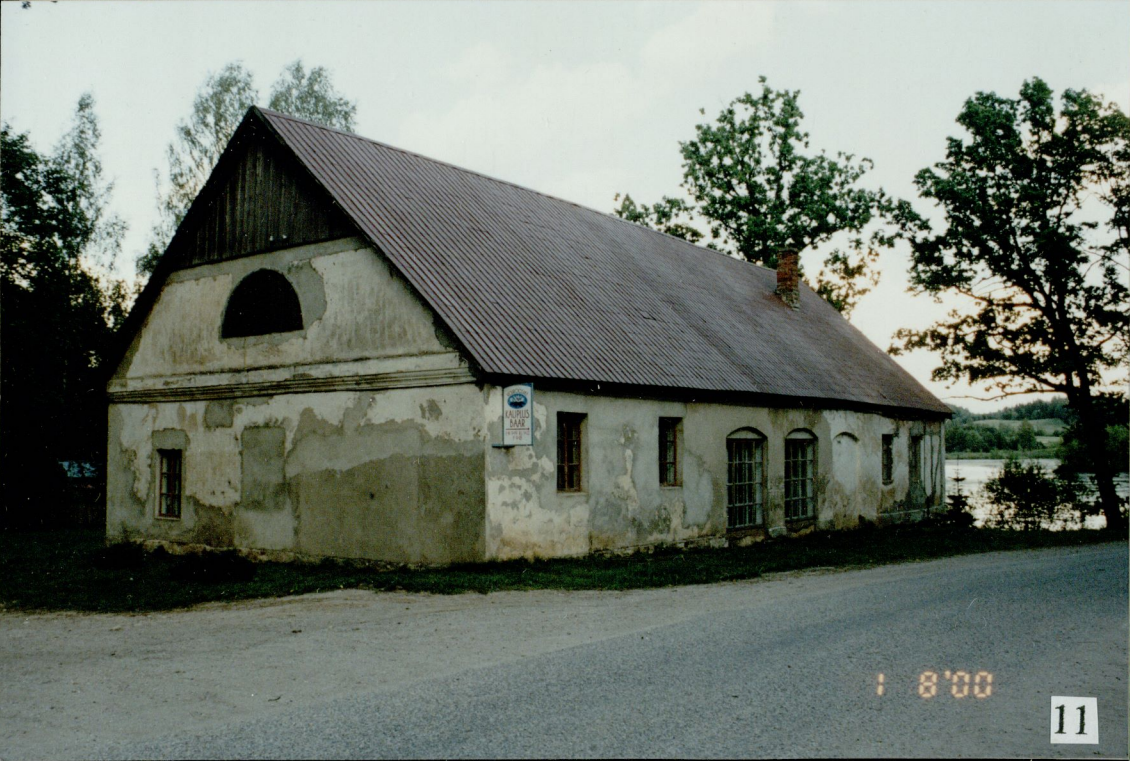
11

Paikneb mõisahoone vahetusläheduses, maantee ääres. Krohvitud kiviehitus, mille avade paigutust on muudetud ja kinni müüritud. Üldkompositsioonis vastab hoone hilisklassitsismile (19. sajandi I poolel) - otsaviilul on säilinud poolkaarne veneetsia akna motiiv. A. Kirki joonistustel magasiadana (lisa nr. 17). Praegu asub hoones kooli võimla ja siseruumid täielikult ümber ehitatud.

Korrastada fassaad: karniisid, sarikaotsad, krohviparandused, värvimine. Taastada poolkelpkatus.

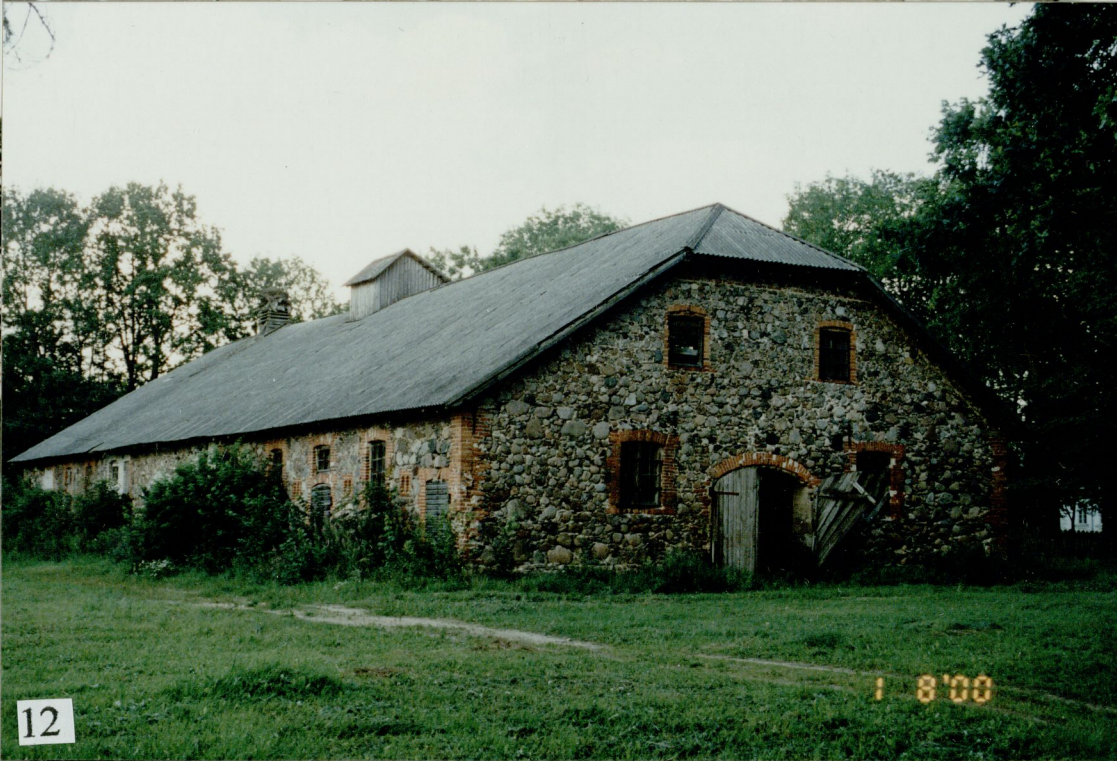
12

Asub maantee ääres endise mõisateenijate maja taga. Oma asendi tõttu küllalt ebatüüpilise paigutusega kuna jääb mõisa puhtama poole vahetusse lähedusse. Kasutatud on traditsioonilist materjali - maakivimüüritis telliskivist nurkade ja avade piiretega 19. sajandi II poole teostuses. A. Kirki andmetel betoonlaega (lisa nr. 16). Lauta tuli vesi veetornist ja piiritusetehasest oli otse lauda lael asuvasse reservuaari praagatoru, mille kaudu see loomadele ette juhiti. Hoone seisukord on rahuldav.

12. pargi lääneservas paiknev laudahoone
13. vesiveski
14. vaade tagaküljelt piiritusevabriku ja veskikompleksile
15. endine sepikoda ja põllutööriistade varjualusest tule müüri fragment

Säilitada olemasolevad põhigabariidid, põhikonstruktsioonid, katusekuju, avade asetus. Säilitada lõhutud maakivist tellispiiretega fassaadikujundus. Kasutada ainult puidust aknaraame. Katusekatteks kasutada keraamilist kivi, valtsplekki, laastu või sindlit.

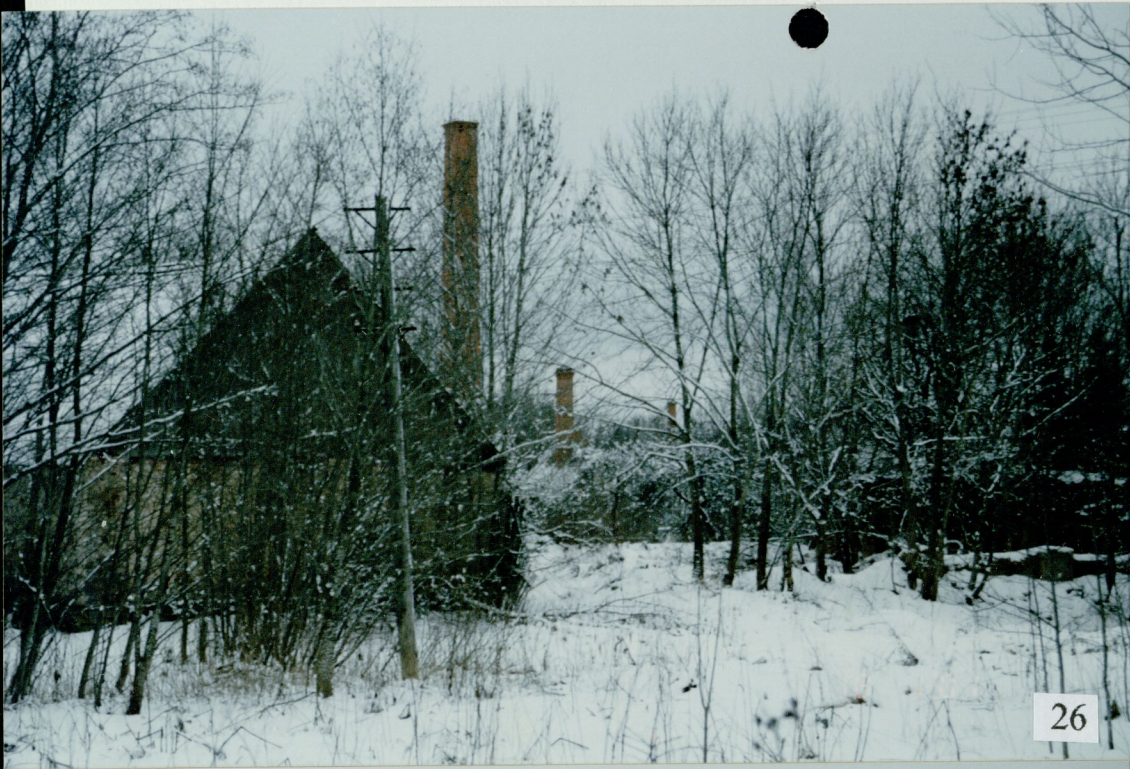
26

Maakivist hoone, millest säilinud korsten ja osa müüritist paikneb Veskijärve kirdepoolsel kaldal. A. Kirki andmetel oli rehes inglise viljapeksugarnituur ja aarulokomobiil viljapeksumasina käivitamiseks (lisa nr. 18). Viljapeksurehe juurest avaneb talvel suurepärase vaade üle Väikejärve mõisakompleksi majandushoonetele - kuivati ja piiritusevabriku korstnatele (foto nr. 26).

23. endine mõisatöölise saun (algselt sepikoda)
24. viljapeksurehi Veski järve idapoolses osas
25. säilinud osa viljapeksurehest
26. vaade kolmele majandushoone korstnale viljapeksurehe juurest; keskel ait - kuivati korsten ja tagaplaanil piiritusevabriku korsten

Säilitada korsten. Varemed konserveerida või vajadusel kasutada uue funktsiooni osisena.

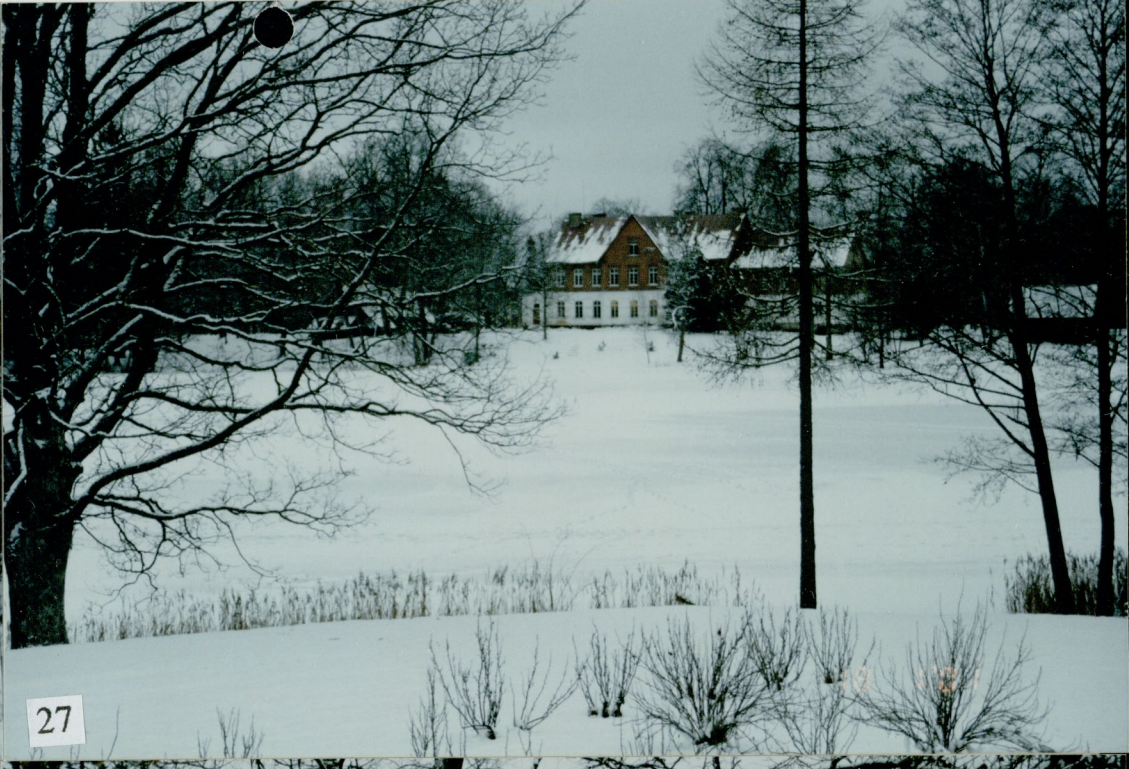
27

27. vaade üle Viitina järve mõisa peahoonele
28. vaade üle veski järve kivirehele
29. vaade valitsejama ja asukohale, taamal üle järve endine mõisateenijate saun, algselt sepikoda

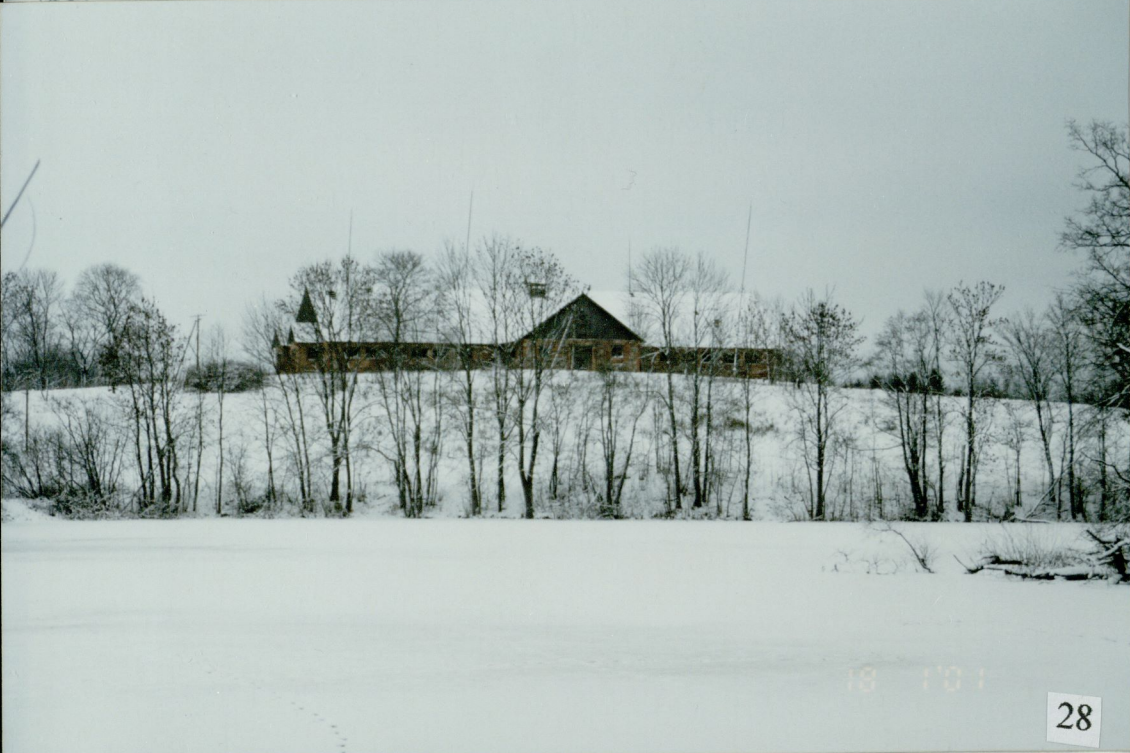
28

Asub mõisasüdamikust eemal kõrgendikul teisel pool Väikejärve. Maakivist ja tellistest hoone on kohati ebatüüpilise materjalikasutusega kus seinas keskosas kasutatud ulatuslikult tellist. A. Kirki andmeil ka heina - ja põhuküün (lisa nr. 21). Kivirehi oli jaotatud kolme ossa ja katuseharjal asus vaatetorn. Hoone põles 1947. a., 1955. - 56. a. ehitati karjalaudaks.

Säilitada olemasolevad põhigabariidid, põhikonstruktsioonid, katusekuju, avade asetus. Kasutada ainult puidust aknaraame. Säilitada lõhutud maakivist tellispiiretega fassaadikujundus. Katusekatteks kasutada keraamilist kivi, valtsplekki, laastu või sindlit.

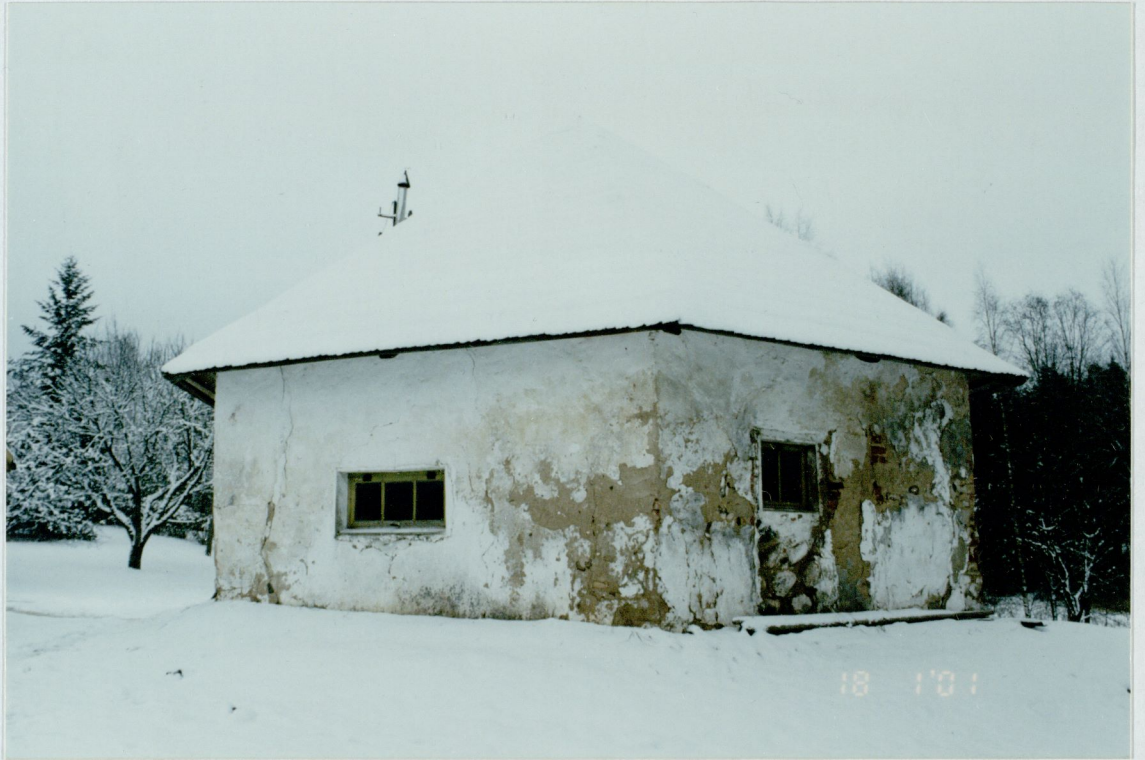
30

Kuuenurgelise põhiplaaniga hoone Viitina järve põhjapoolsel kaldal asuva eramu õuel. Algselt rajatud sepikojaks, kuid hiljem ehitati ümber mõisatöölise saunaks. Igas küljes asus aken, nüüdseks on osa avasid kinni müüritud.

30. kuueta hulise põhiplaani endine mõisateenijate saun muudetud avadega
31. kuueta hulise põhiplaani endine mõisateenijate saun muudetud avadega
32. endine sõiduhobuste tall - tõllakuur ja kutsari eluase, ümber ehitatud

Säilitada gabariidid, katusekuju ja kate, välisviimistlus.

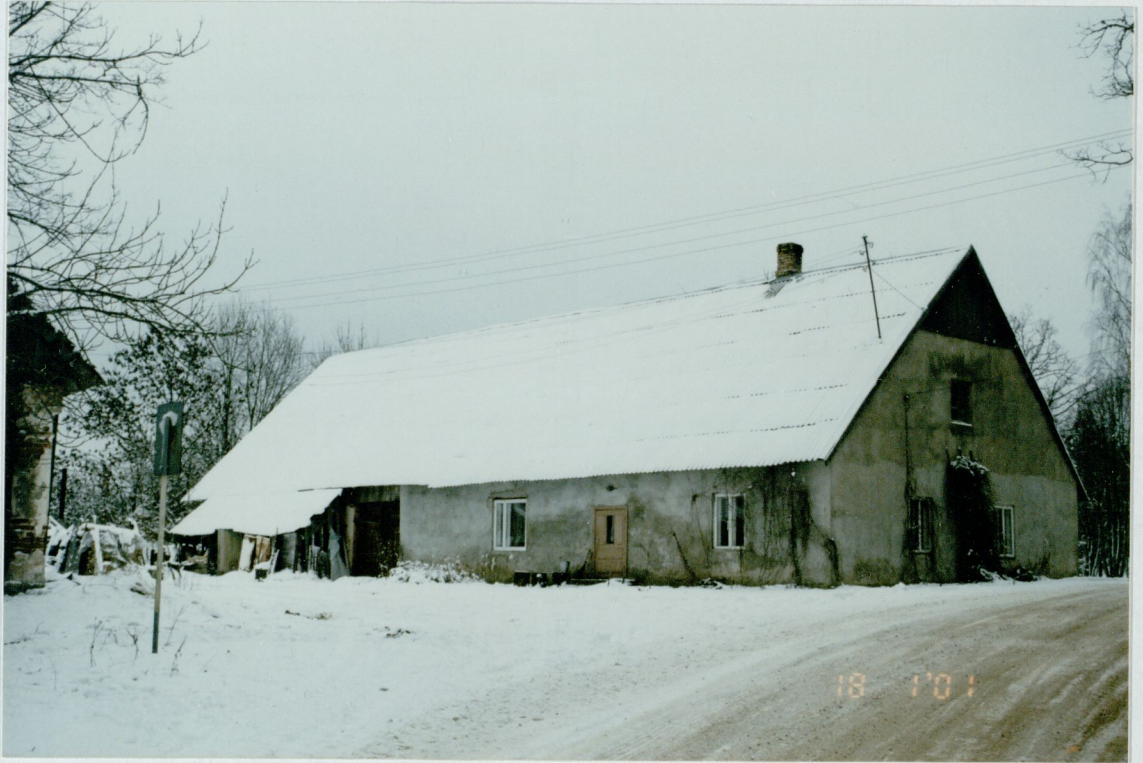
32

Paikneb mõisapargist üle maantee majandushoonete piirkonnas. Vastas asub ait - kuivati. Hoone valmis 19. sajandi II poolel. Telliskivist ülekrohvitud hoone fassaadilahendust ja avade asukohta on tundmatuseni muudetud. A. Kirki joonisel on näha veel esiküljel majandushoonetele iseloomulikku sammastele toetuvat laia varikatust (lisa nr. 9). Siin asus tõllakuur ja sõiduhobuste tall. Lisaks kaks tuba ja ärklikorter. Hoone põles 1947. a.

Hoone on tehniliselt suhteliselt korras Ansambllisuse säilitamiseks tuleb kinni pidada olemasolevatest põhigabariitidest ja katusekujust . Fassaadil säilitada krohvviimistlus, fassaad värvida. Kasutada ainult puidust aknaraame.

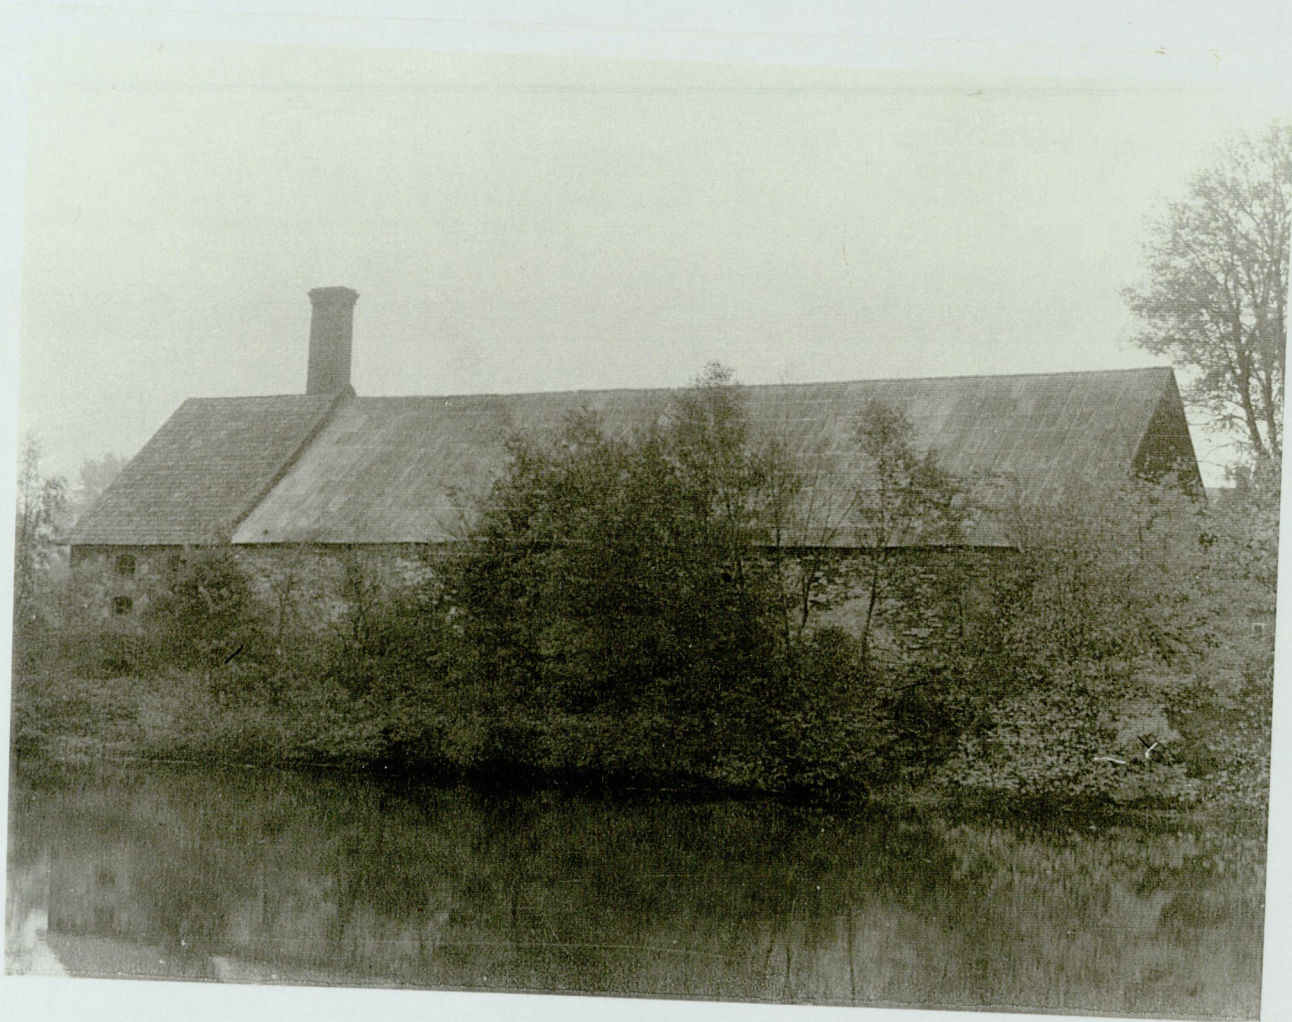
34

Asub Väikejärve ääres. Kunagine elegantne maakivist ja tellistest majandushoone on poolenisti varemeis, hästi on säilinud vaid telliskorsten ja selle mustri- ja korstnapits (foto nr. 37). Esifassaadil on tellistest laotud ja valgeks krohvitud ümarsammastele toetuv lai räästaalune. 1905. aastal valminud hoone on A. Kirki andmeil põlenud 1947. a. ja taastatud 1956 - 57. a. (lisa nr. 10).

33. vaade endisele mõisateenijate saunale eramu õuelt
34. vaade ait - kuivati hoonele tagaküljelt 1976. a.
35. sama vaade 2001. a.
36. vaade vesiveskile 1976. a.

Säilitada olemasolevad põhigabariidid, korsten. Taastada sammastikule toetuv varjualune, viilkatus. Fassaad viimistleda nn. kindakrohviga.

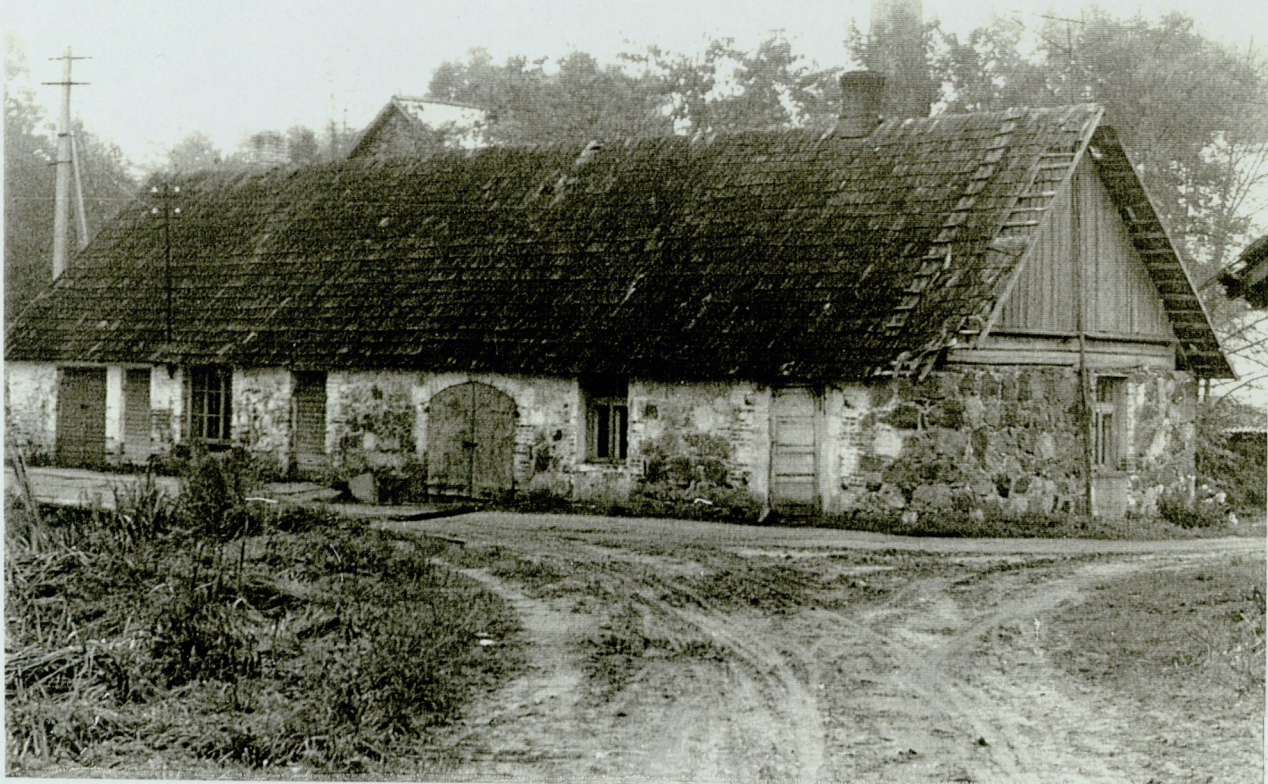
36

Veskiosa valminud 19. sajandi IV veerandil. Asub mõisaansambli majanduspoolel Väikejärve ääres. Selgesti eralduva mahuga on veskiosa (foto nr. 13). Algselt olnud viilkatusega, seinad maakivist ja tellistest. A. Kirki andmeil 1947. a. põles sae- ja jahuveski ning ehitati ümber (lisa nr. 11). Praegu kasutusel vaid möldri eluruumide osa.

Säilitada olemasolevad põhigabariidid, põhikonstruktsioonid, katusekuju, korsten, avade asetus. Kasutada ainult puidust aknaraame. Säilitada lõhutud maakivist tellispiiretega fassaadikujundus. Katusekatteks kasutada keraamilist kivi, valtsplekki, laastu või sindlit.

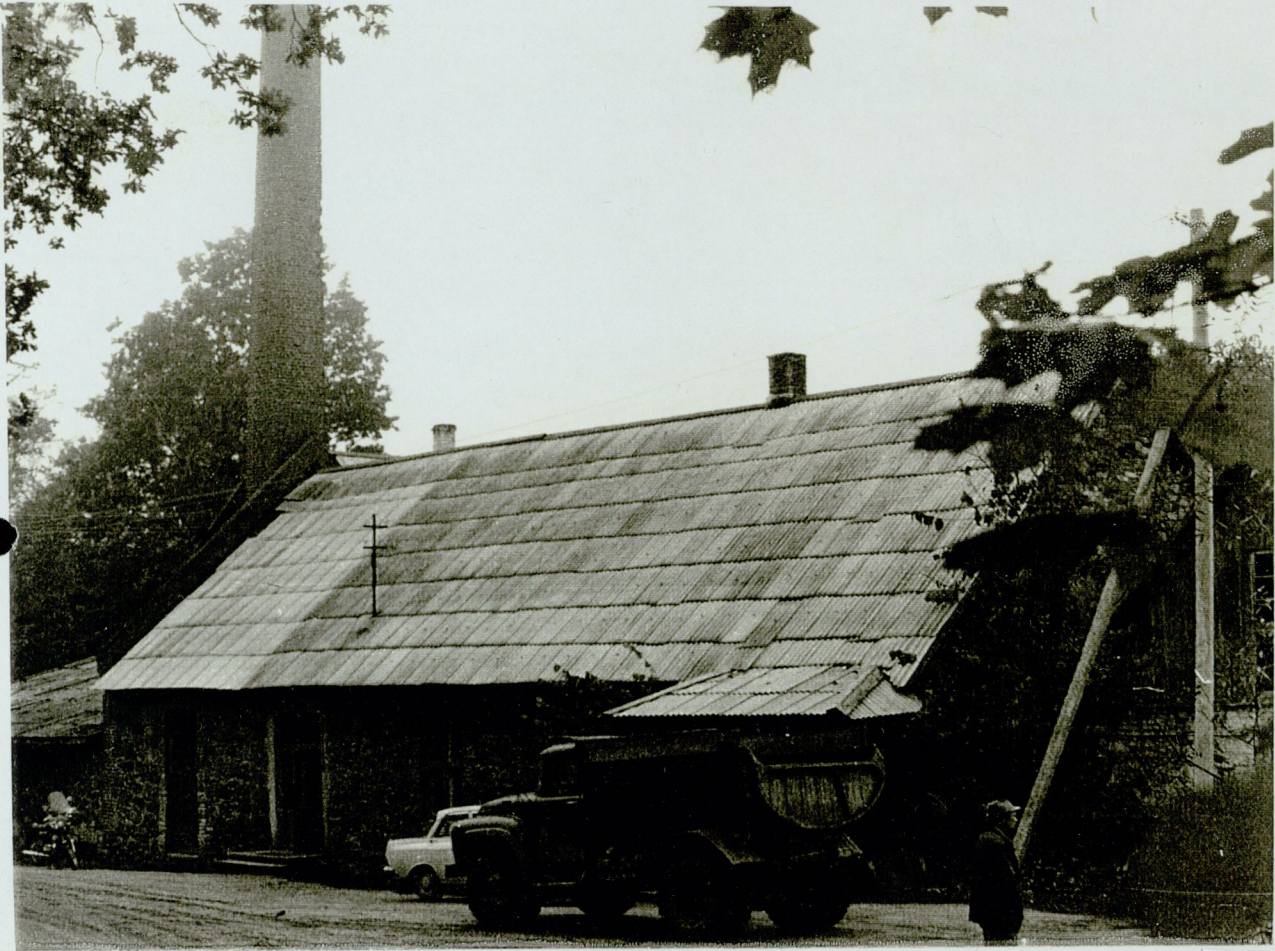
Liigendatud osa moodustavad meierei (fotod nr. 38 - 39) ja viinavabrik. Vana juustuvabrik on ehitatud põllukividest ja puukatusena, 1926. a. ehitati ümber meiereiks. Põhjapoolses otsas oli uks. 1931. a. tehti puutöötoast kaupluse ruumid ja parempoolsest aknast uks. Pärast 1947. a. põlemist ehitati meierei osasse viljaladu (lisa nr. 12).

37. ait - kuivati hoone otsasein koos kuivati korstnaga 1976. a.
38. meierei osa kompleksist 1976. a.

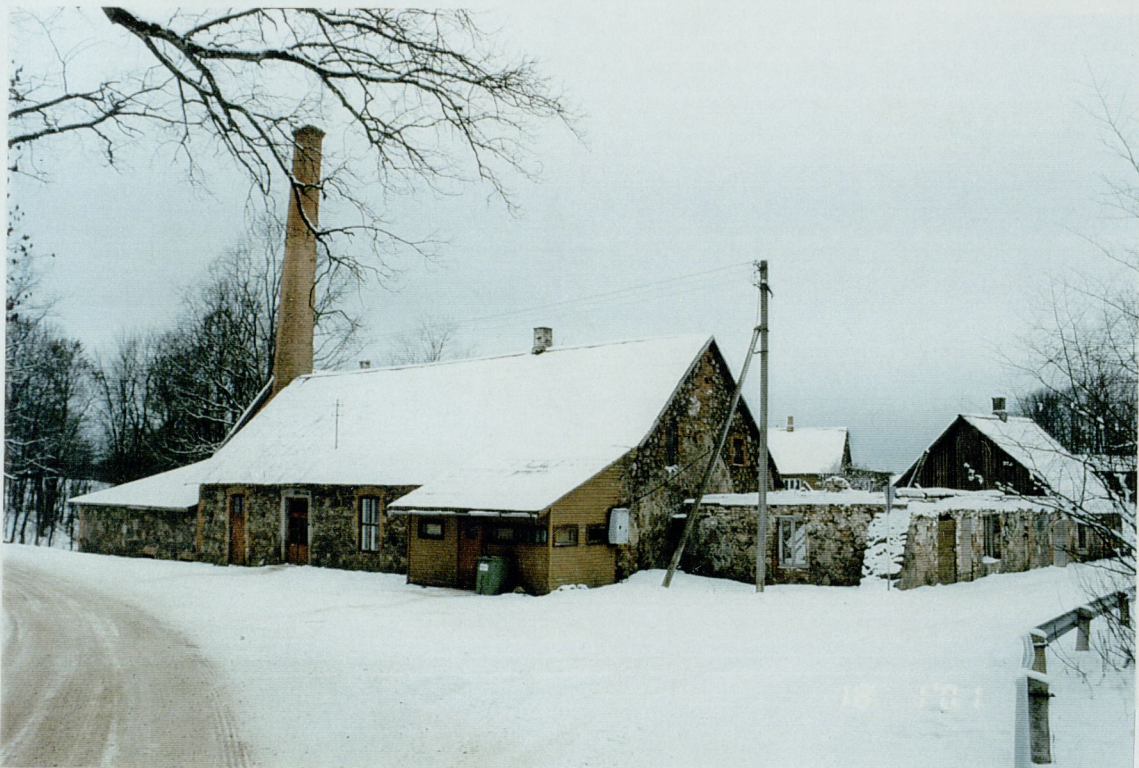
39

39. sama vaade 2001. a.
40. vaade piiritusevabriku esiküljele
41. endine E. Kargaja elumaja, kooli internaat ja praegu kauplus, ehitatud 1930ndatel aastatel
42. Luutsniku tee ääres asuva endise mõisakõrtsi otsavaade
43. kõrtsi vastas endine magasiait
44. Luutsniku tee ääres olev mõisa kõrts 1976. a.
45. sama vaade 2001. a.
46. 19. sajandi I poolest pärit postjaama hoone 1976. a.
47. sama vaade praegusele kooli võimlale 2001. a.
48. endine valitsejamaja, lammutatud 1990ndatel aastatel
49. endine mõisatöölise elumaja, lammutatud 1980ndatel aastatel

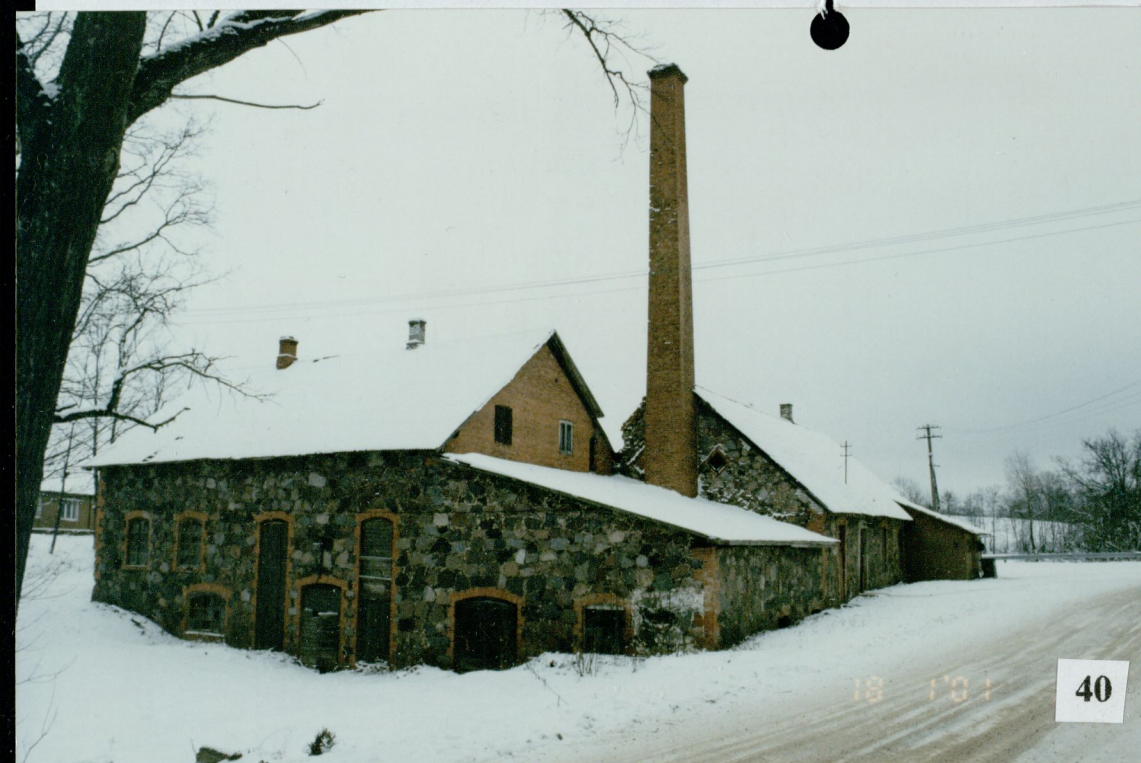
40

A. Kirki andmeil on viinavabrik (foto nr. 40) ehitatud 1910. a.; 1960. - 61. a. muudeti ümber tärlisevabrikuks ja peale 1970. a. jäi vabrik saatuse hooleks (lisa nr. 11).

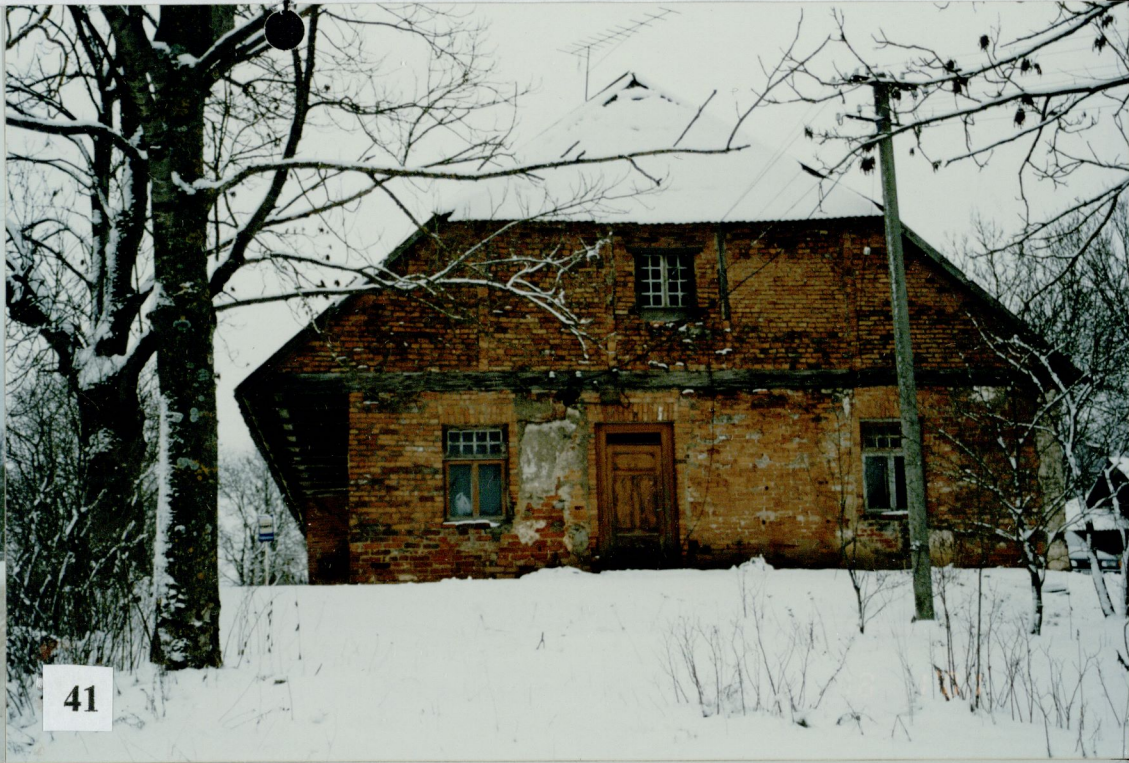
41

23. endine KOOLI INTERNAAT, praegu KAUPLUS - (fotod nr. 20; 41)
 Massiivse poolkelpkatusega puitehitis on telliskivivoodriga ja välisviimistluses krohvitud. A. Kirki andemil (lisa nr. 19) 1935 - 36. a. ehitatud mõisarentnik Eduard Kargaja elumajaks. 1944. aastast kasutusel olnud Viitina kooli internaadina ja hiljem postkontori ning kauplusena. Hoone algset fassaadilahendust on muudetud (vt. lisa nr. 6) - keskse ümarkaarse kujundusega ukse kõrval oli algselt kaks ümarakent, millest ühe asemele on raiutud ukseava. Säilinud on nurgarustika ja sakiline muster algupärasel ukseaval ning üks ümarkaarsetest koridoriakendest.

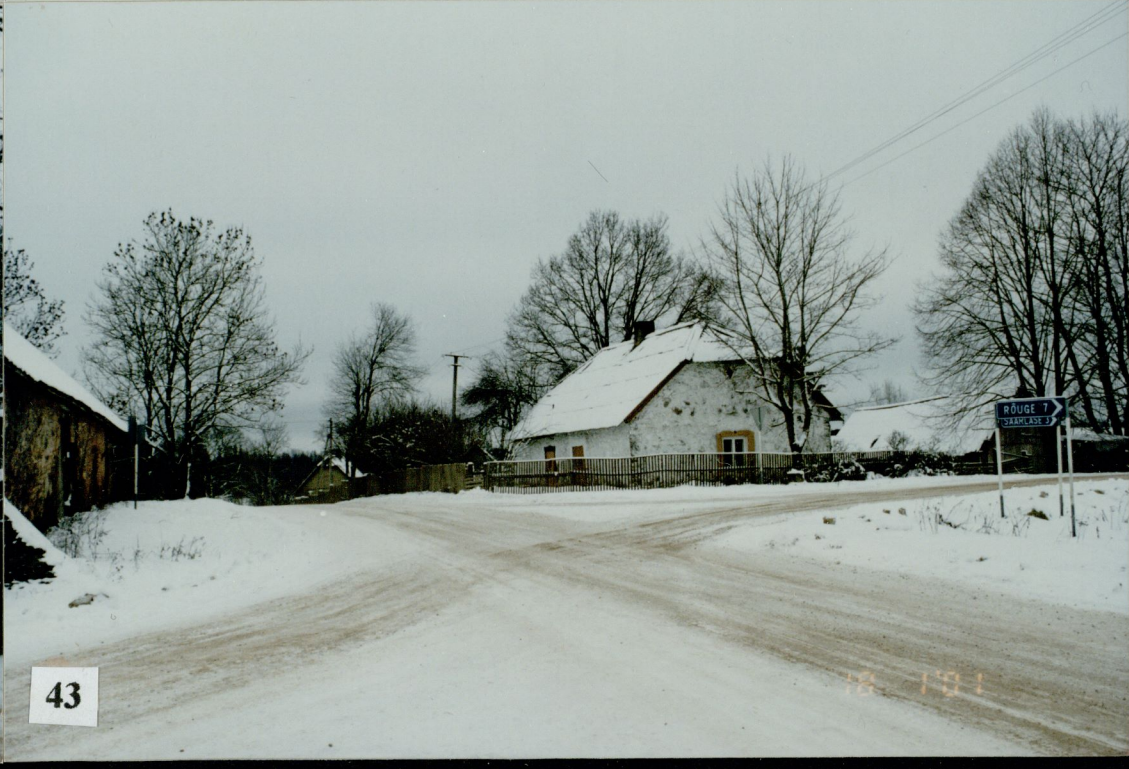
KÕRTS - (fotod nr. 43 - 44)

Paikneb Viitina - Rõuge maantee ääres, ehitatud seinal oleva dateeringu järgi 1898. aastal põllu- ja telliskividest. Omapärase lahendusega on esifassaadil osaliselt taanduv hoonemaht, mille kohal puidust profileeritud sarikaotstega lai räästaalune. Otsaviilul on rakendatud vahvärk - tüüpi ehituskonstruksiooni võtteid. A. Kirki andmeil asusid siin tööliste korterid ja 1940. aastani ka kauplus (lisa nr. 22).

MAGASIAIT - (foto nr. 43)

Asub kõrtsi vahetusläheduses. Põllukividest hoones asuvad praegu korterid.

Säilitada olemasolevad põhigabariidid, põhikonstruktsioonid, katusekuju, avade asetus. Kasutada ainult puidust aknaraame. Säilitada fassaadikujundus. Katusekatteks kasutada keraamilist kivi, valtsplekki, laastu või sindlit.

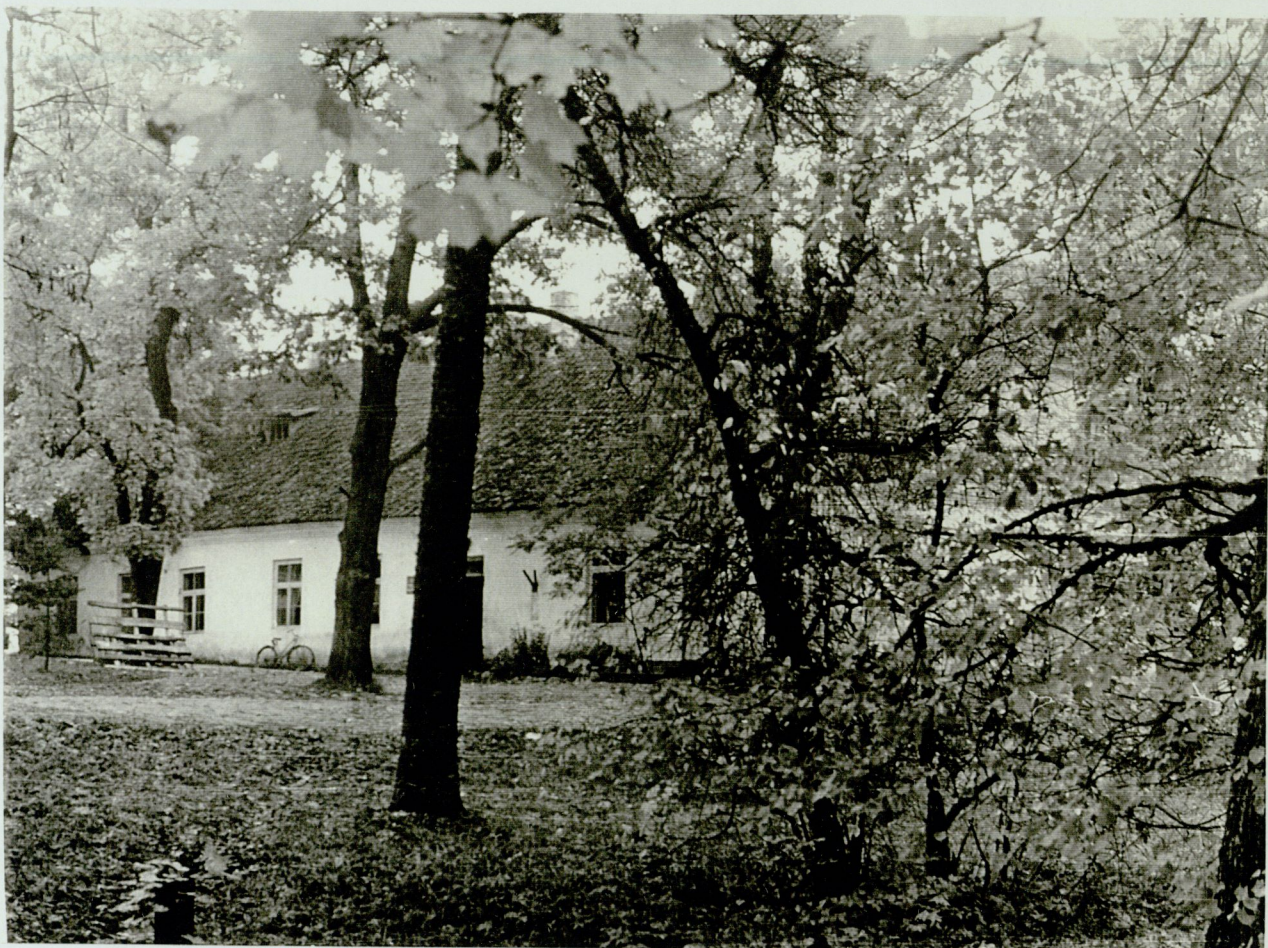
48

2. VALITSEJAMAJA (hävinud) - (foto nr. 48)

Asus Viitina mõisapargi loodepoolses otsas maantee ääres Suurjärve kaldal. A. Kirki andemtel asus siin kuni 1931. aastani hobupostijaama kontor ja majas elas mõisarentnik A. Kargaja (lisa nr. 8). Siin tegutses ka Viitina vallavalitsus. Hoone kohta on säilinud vaid 1976. aastal läbi viidud mõisa inventariseerimise ankeedis leiduvad andmed ja foto. Korralik telliskividest ülekrohvitud valitsejamaja funktsioonis hoone ehitati 19. sajandi II poolel, kuid segastel asjaoludel ja valdajate huvide lahknemisel lasti hoone laguneda kuni ta lõpuks 1990. aastal lõplikult lammutati. Selle mõisakompleksi kuuluv hoone õnnetu hävida laskmine peaks olema õpetlikuks näiteks teiste hoonete seisukorra õigeaegsel hindamisel ja renoveerimisel.

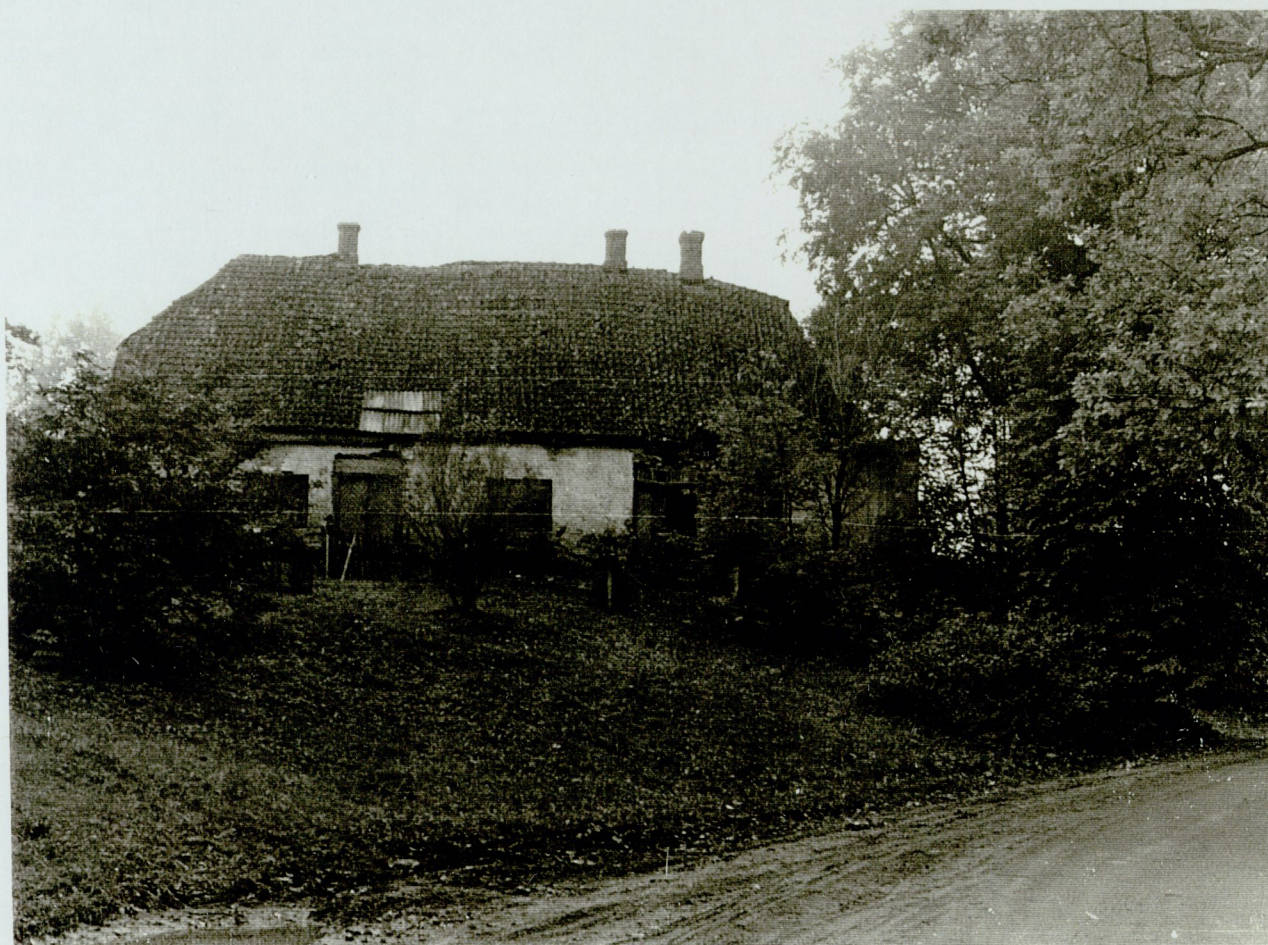
49

9. MÕISATEENIJATE ELAMU (hävinud) - (foto nr. 49)

Arhailine kõrge poolkelpkatusega kivist 5 korteriga eluhoone, mis ehitatud arvatavasti 19. sajandi I poolel, asus pargi servas maantee ääres karjalauda vahetus läheduses. Seest ja väljast krohvviimistlusega, kivikatuse ja võlvkeldriga. Elamul olid arhailised valgmiuosaga ja kalasabalaudisega ukseid ning 9 - ruudu jaotusega aknad. Hävinud 1970. a. lõpus.
