Objekt: End. Narva Raekoda.

K Ö I D E I I I

Objektil looduses teostatud uurimistööd
(šurfid ja sondaažid)

Tallinn, 1957.a.

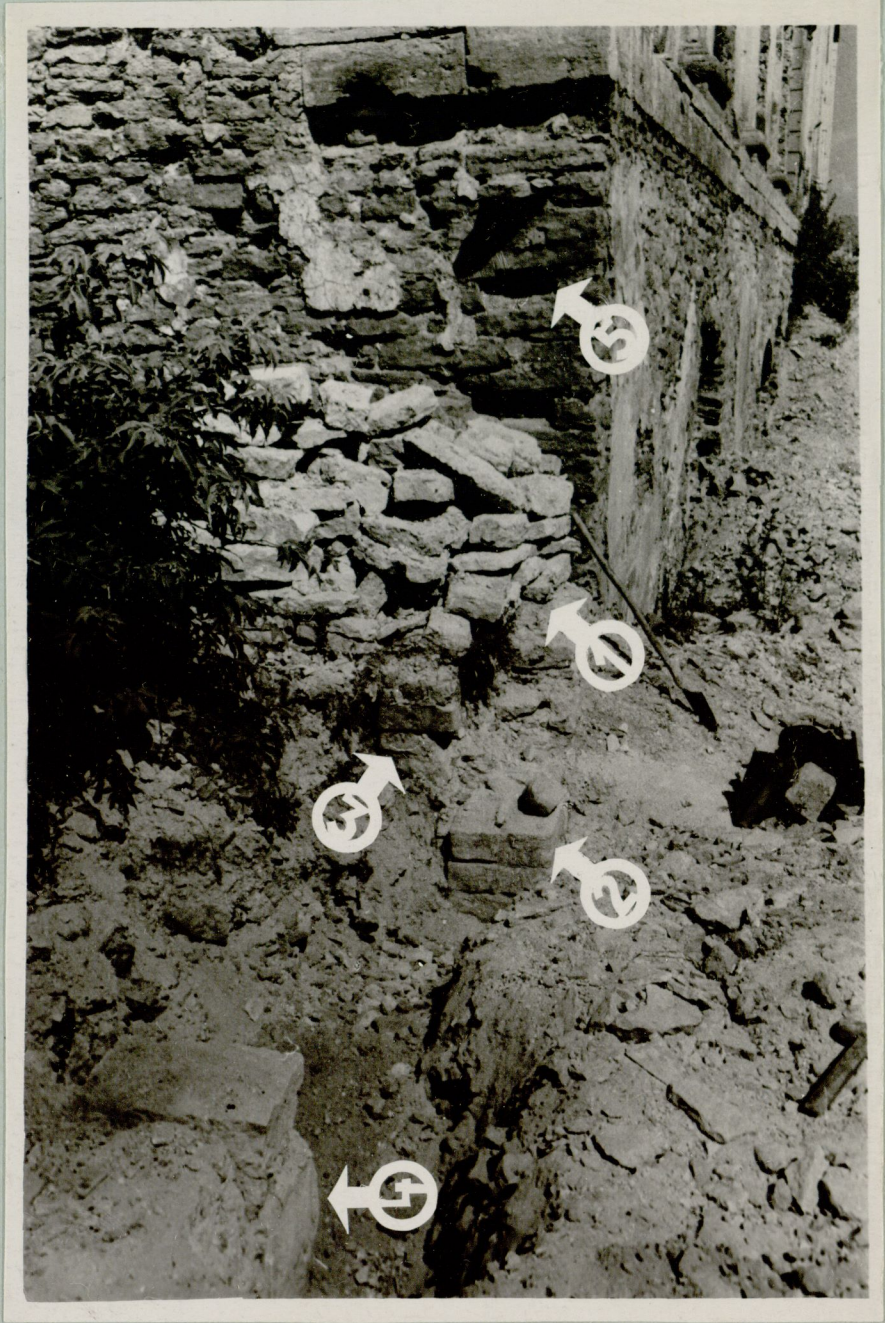
Foto nr.1.

Kaevamisel esimesena paljastus väravamüüritise raekoja poolne osa kõrgusel +31.73 m (vt. foto nr.1-1) ning raekoja kõrval asunud hoone seina kirdenurga müüritis mõni sentimeeter madalamal. Edasikaevamisel paljastus juba värava kitsam müüritis endise puitvärava kõrval koos raidkividega. Kõrgusel +30.60 tuli välja juba sissesõidu munakivisillutis.

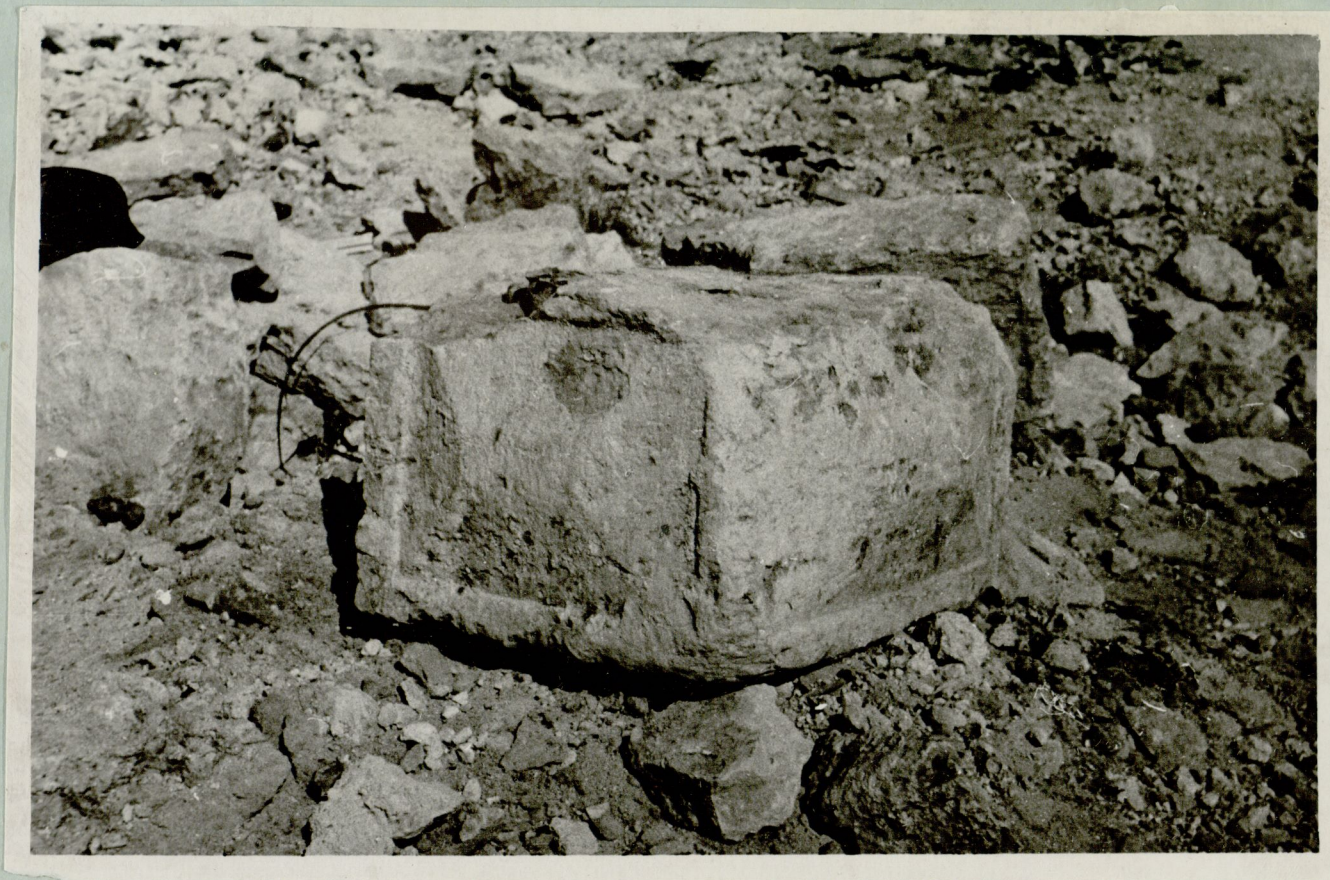
- Foto nr.2. - Sissesõidu värava vasakpoolse raidkivi ääristuse säilinud raidkivid (1) raekoja kõrval asunud hoonel juurdeehituse põhjapoolse seina välispind, 2) kohalt natuke nihutatud siledapinnaline raidkivi ja 3) piirde alumine teemant-kvaaderkivi).

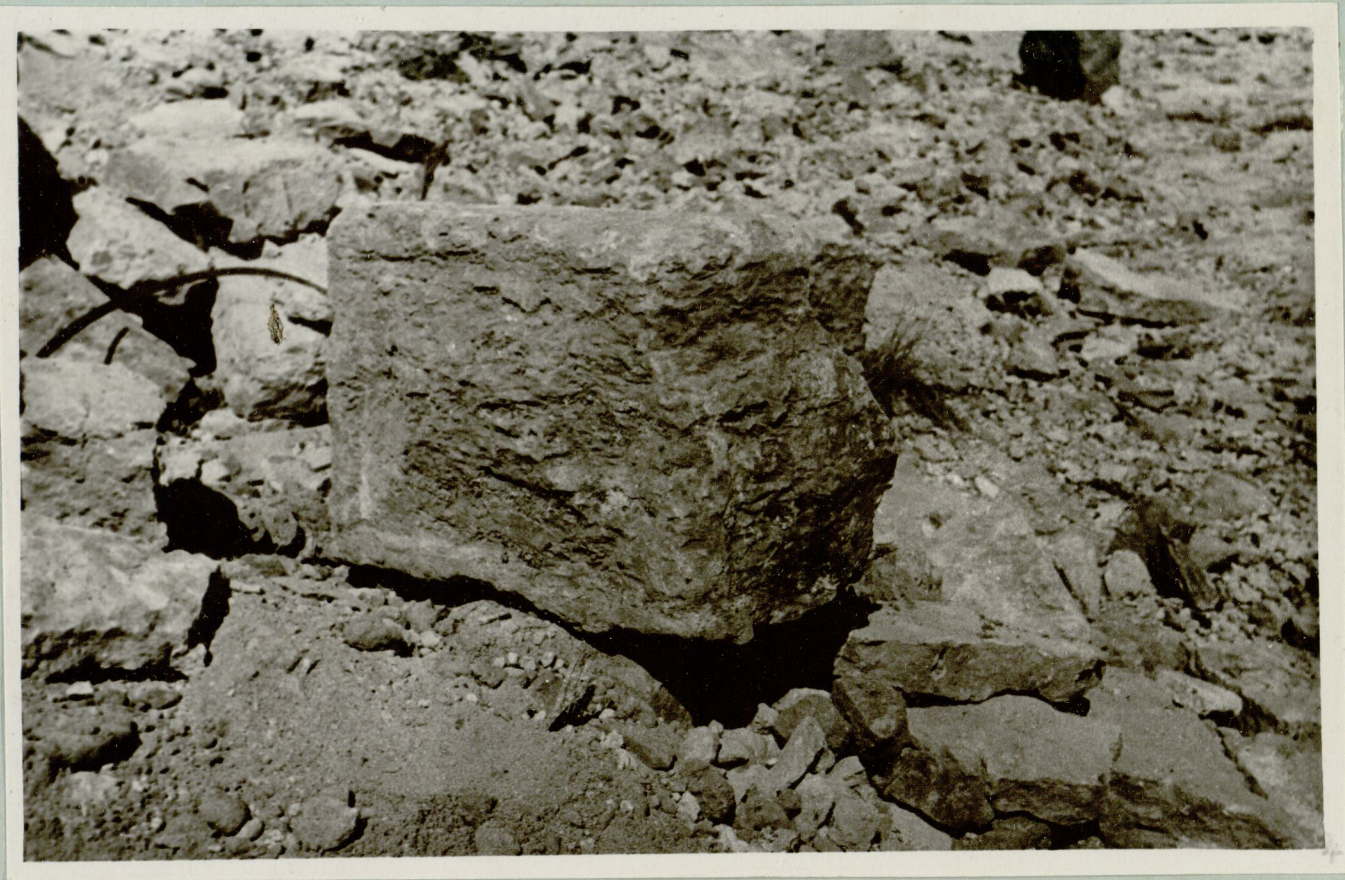
Foto nr.4.

Värava ava põhjapoolsel küljel tuli kaevamisel välja kohalt äranihutatud teemantkvaaderkivi (vt. foto nr.4), milline on paiknenud samal kõrgusel vastaspool värava ava olevaga. Leitud teemantkvaader kivi sobib oma kujuga ainult sellele värava poolele. Siledad raidkivid ava ääristuse kõrguselt + 31.03 m allapoole (vt. foto nr.1-2) asusid kindlalt omal kohal. Nende siledate raidkivide peal oli seatinaga paigaldatud sepa valmistatud ankur (vrdl. ava lõunakülg).

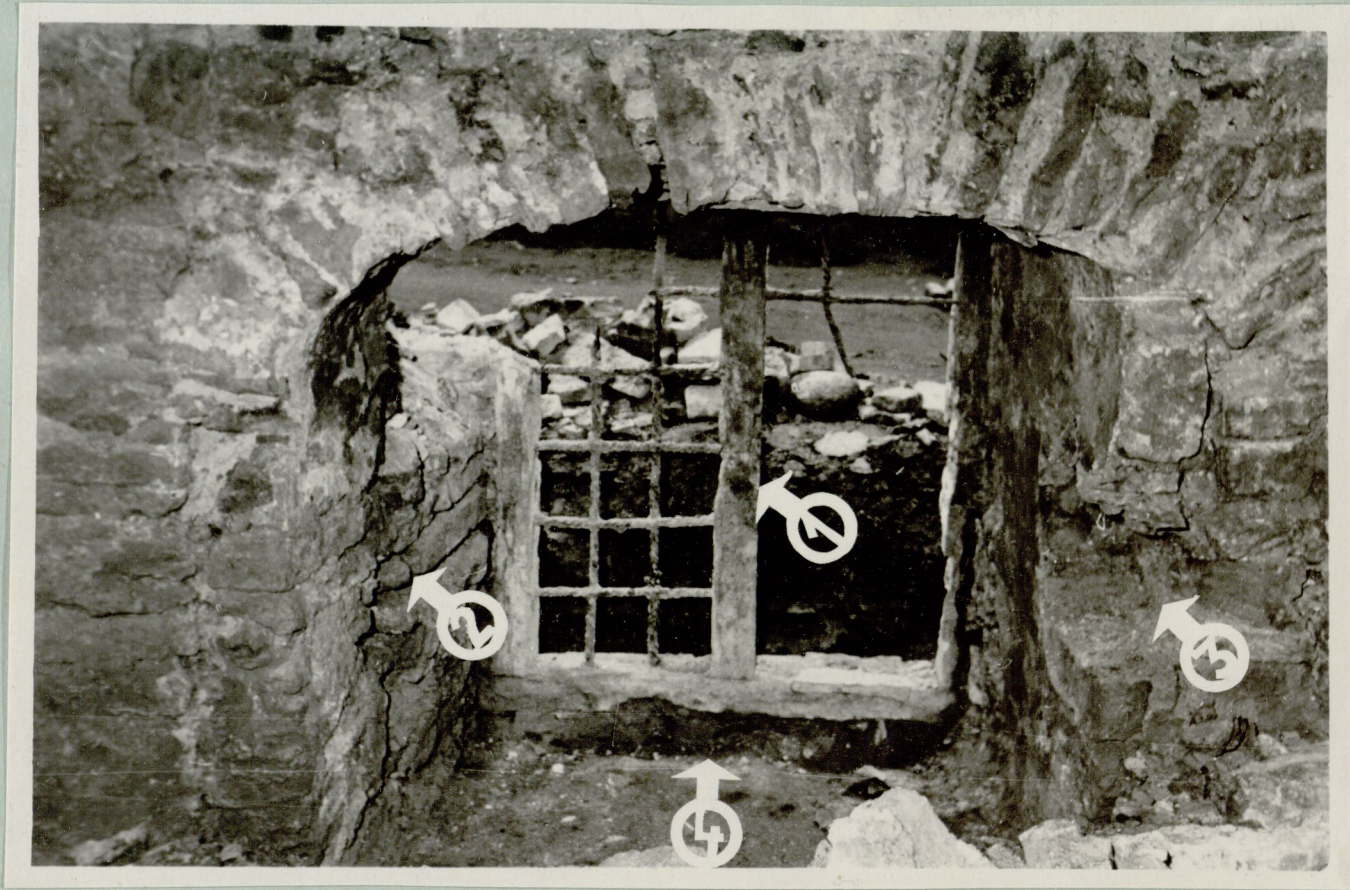
Foto nr.6.

ku kinnimüürimist, kusjuures ruumi sisene krohvitud pind pöör-
dub vuukidesse (vt.foto nr.6-3), mida tõendas üks väljavõetud
kivi külgseinast.

Tühemiku tekkimisel sein oli varisenud ka ava kaarsil-
luse parempoolne kand (vt. foto nr.8-3) ning äramurdunud raid-
kivi raami parempoolse ülemise nurga moodustanud raidkivid.
Akna-ava alumine raidkivi raamistusest allpool oli laotud suur-
test paekividest (vt. foto nr.6-4).

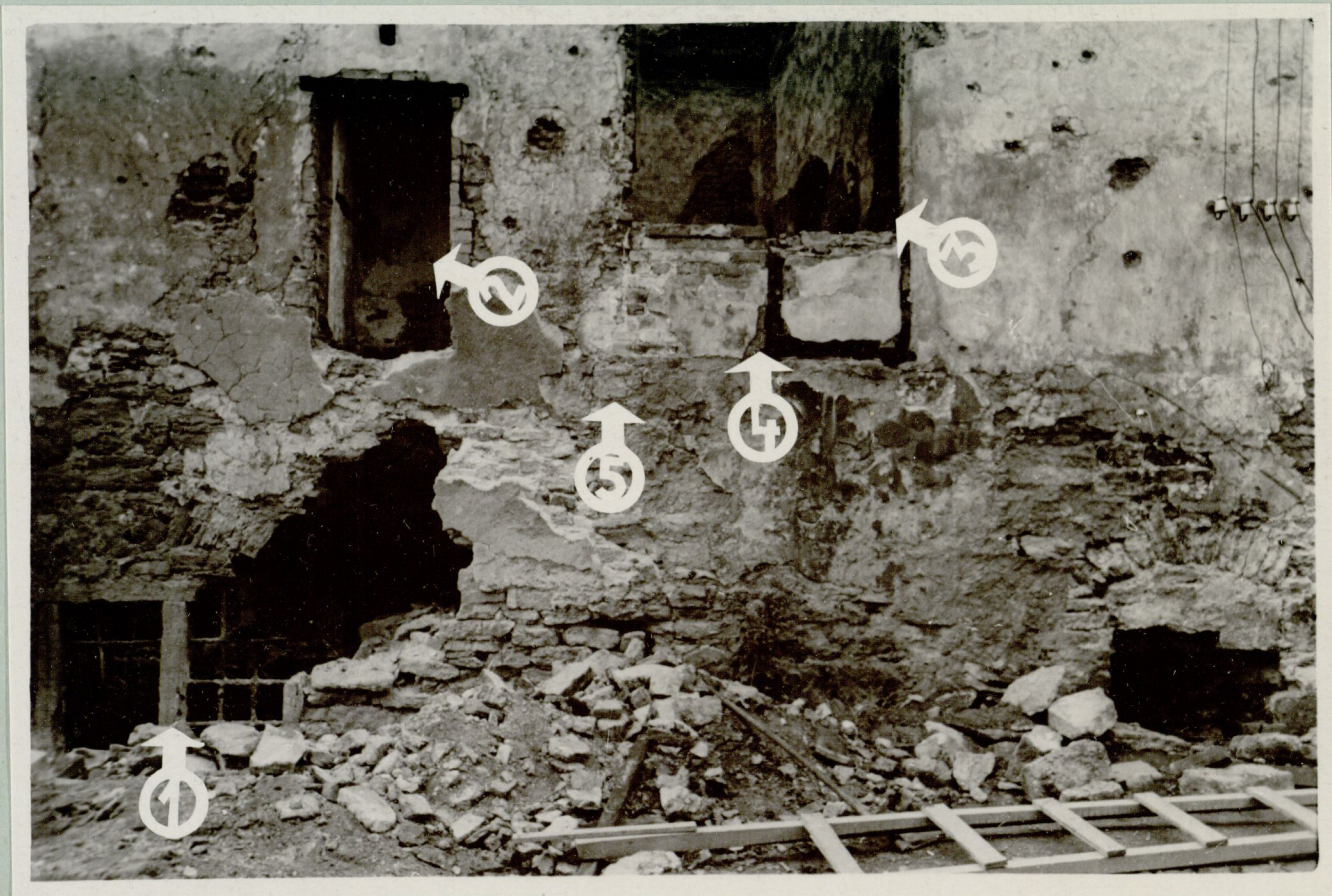
Foto nr.7.

Samas seinas hoone I korruse kõrgusel varemkirjeldatud akna parempoolse nurga kohal (vt. foto nr.7-2) asus väljast paekividega kinnimüüritud ava, kusjuures kogu ava ümbritses põlenud puitraami süvend. Ava on läbinud kogu seinapaksuse, kuid oli seestpoolt I korruse ruumist nr.15 tellistega kinnimüüritud, moodustades seega seinas tühemiku - nišši. Ava ülalosas seinas oli veel väike loxl7 cm avaus välisseinas (vt. Šurfi joonis vaade A-A ja lõige 3-3). Tühemiku seinad olid seespoolt kaetud (välja arvatud välispoolne sein) mitmekordsete lubivärvi kihtidega väheste tahma jälgedega.

Samas seinas uuritavast soklikorruse aknast 98 cm kõrgemal asusid kinnimüüritud talapesad (vt. foto nr.7-5), kusjuures 5 tk neist asusid ühel kõrgusel, kuid lõunapoolse edasi 2 tk juba allpool (vt.Šurfi joonis).

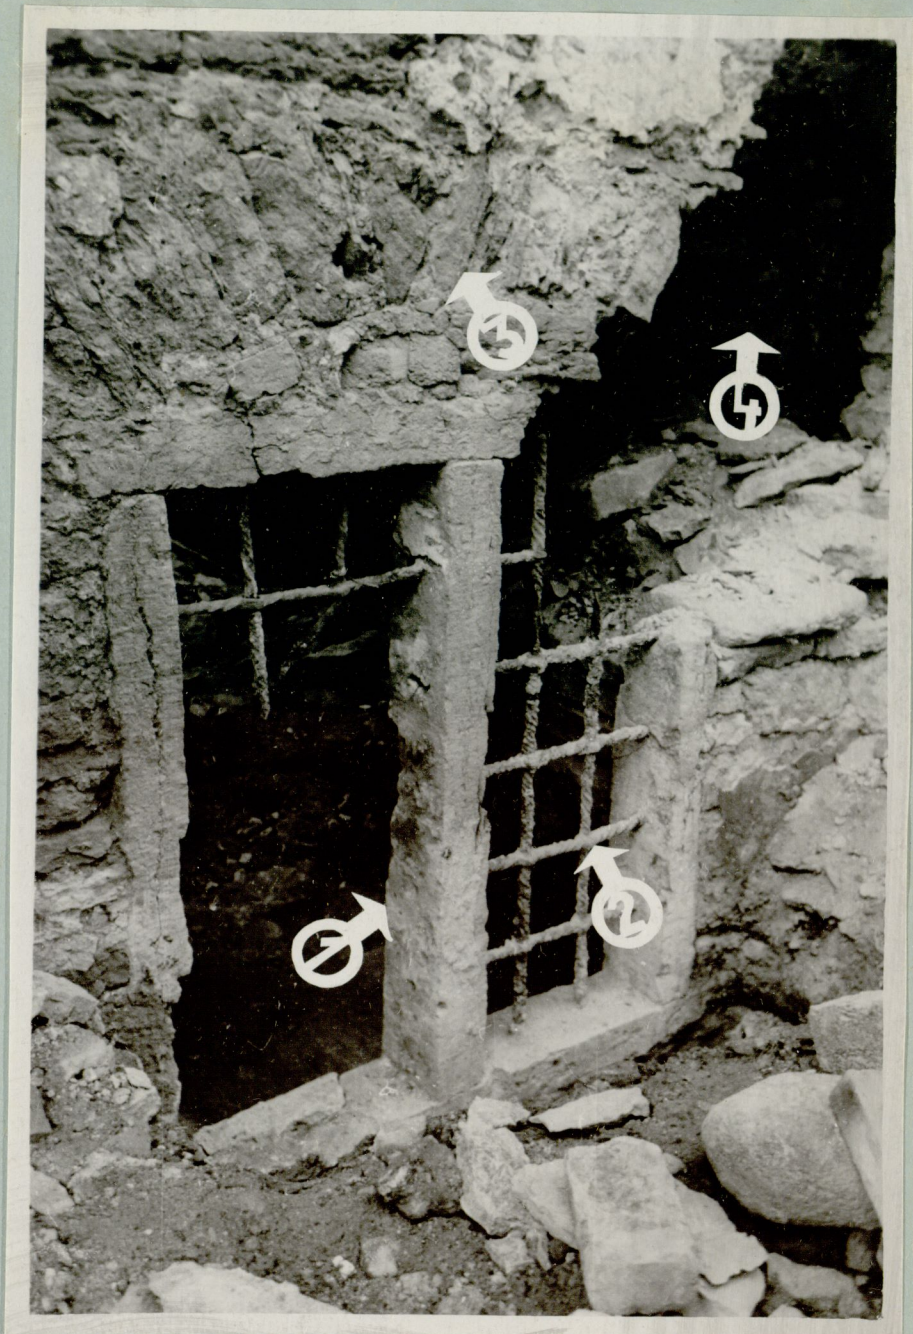
Foto nr.8.

Väljastpoolt vaadatuna asus akna parempoolisel küljel sei-
nas varisenud tühemik poole akna kõrguseni (ülemises osas)
(vt.foto nr.8-4), kusjuures allpool asuvas akna küljes oli
näha müüritises kasutatud kivist raidraami tükk (vt.foto nr.
6-2). Tühemik seinas ulatus väljast $2/3$ seinapaksuseni, kus-
juures akna ava külj selle all omas märgatavat vertikaalvuuki.
Tühemiku all olev müüritis oli laotud tunduvalt kõrgema lubi-
mördiga kui ülejäänud sein selle kõrval.

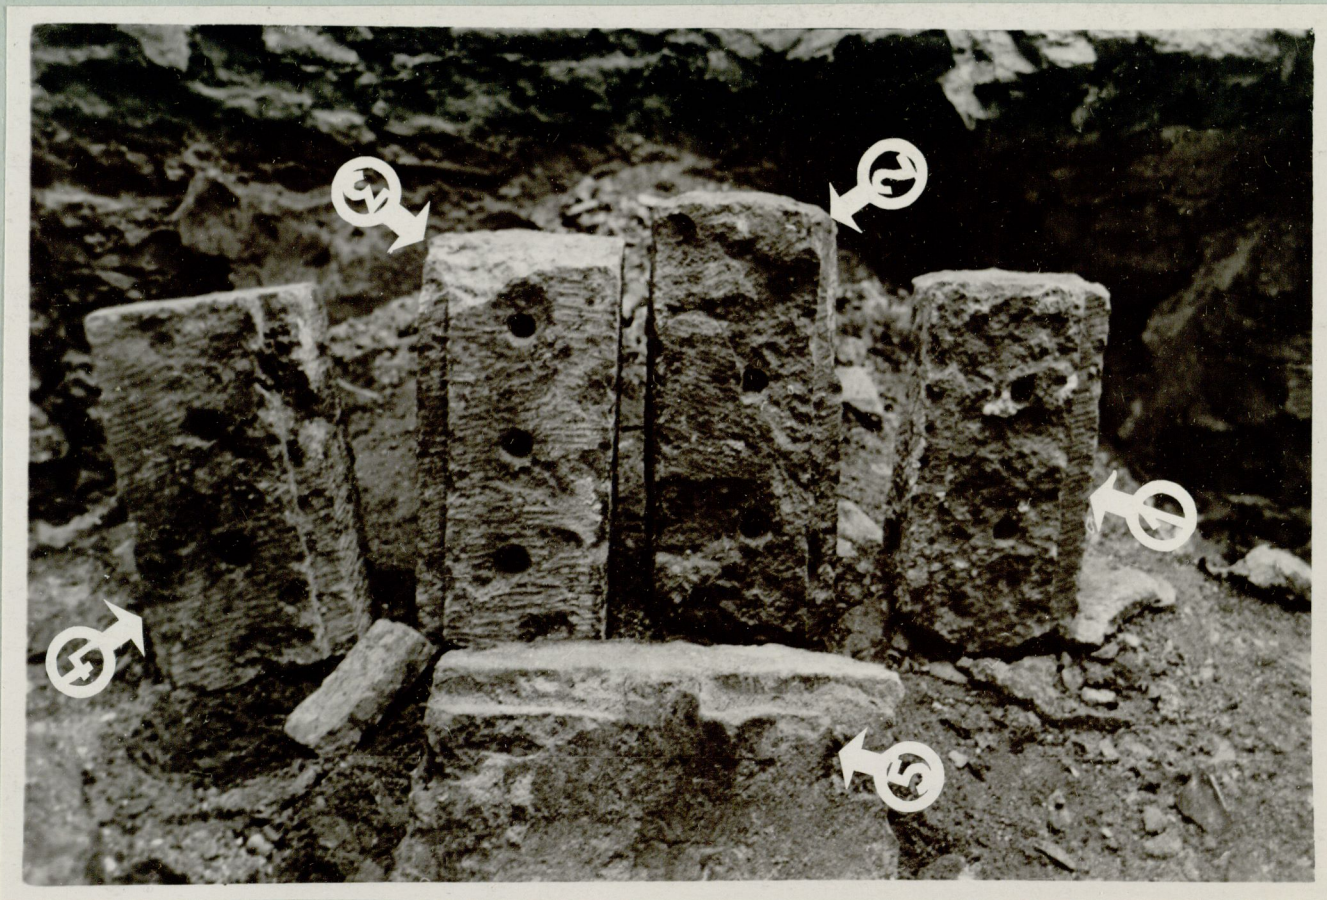
Foto nr.9.

Müüritise lammutamisel avast tulid müüritisest välja paekivist akna raidraamide tükid võre aukudega - pesadega (vt. foto nr.9-1 kuni 5 ja neile numbritele vastavate detailide joonised šurfi joonisel) laialipillatult kogu müüritise ulatuses. Peale selle leidis müüritises sepisvõre vahele paigutatult väikseformaadilisi (3,8x8,5x17 cm) heledatoonilisi telliseid. Ava kinnimüürimisel oli kasutatud nõrka lubimörti. Vertikaalvuugid müüritises ava kaarsilluse kandade kohal näitasid lammutamisel, et ava on kitsamaks müüritud külgedelt enne lõplik-

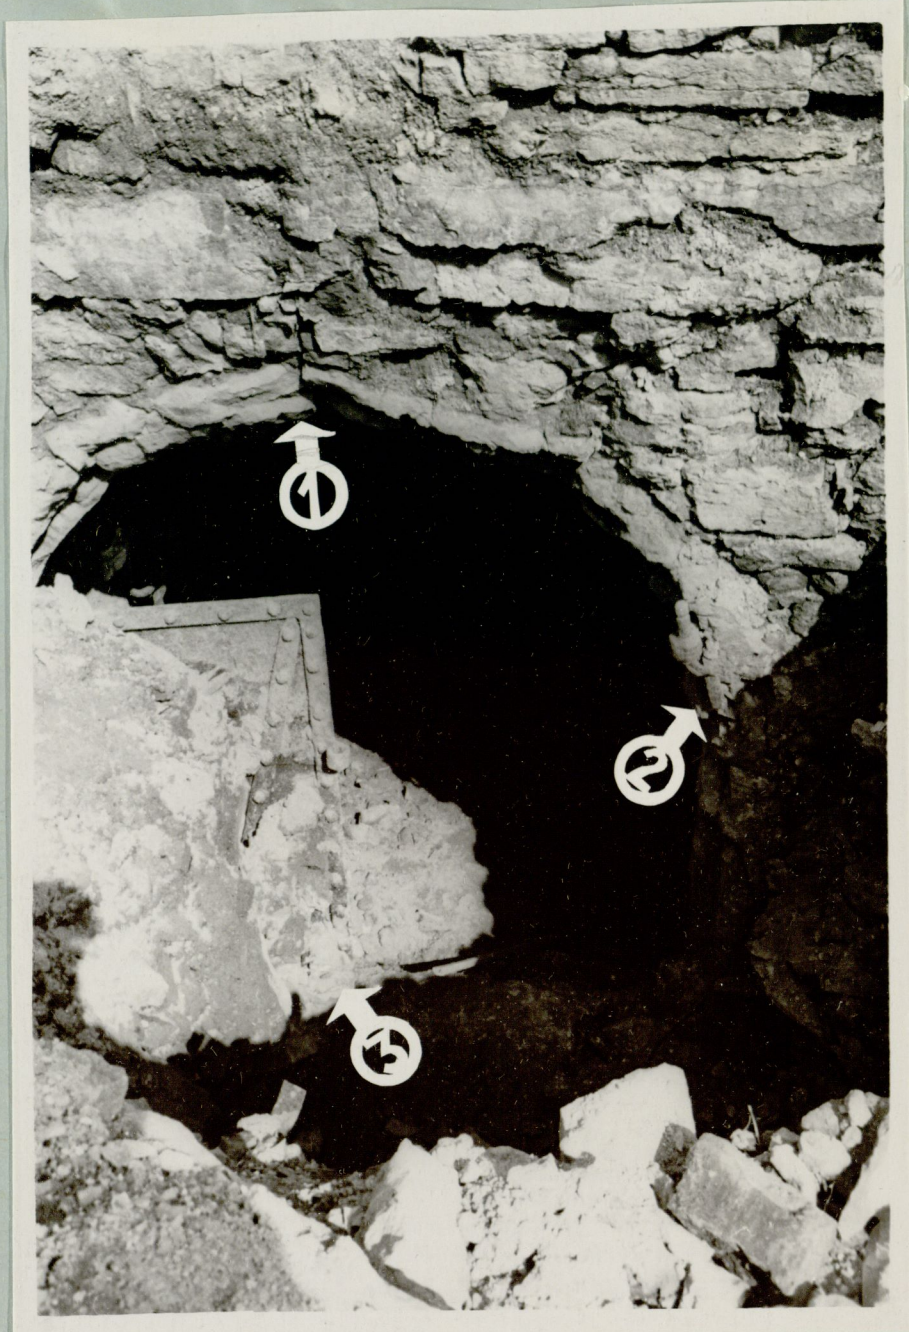
Foto nr.10.

Soklikorruse ruumi nr.10 lõunaseinas olev kaarsillusega ukseava omab väljas seinapinnasse paigutatud raidkivist piiret (vt. foto lo-1), kuid on praegult kihiliselt murenenud. Ava vertikaalsetel külgedel on kummalgi üks 143 cm kõrgune kivi-post. Ava ülemine kaarsilluse osa koosneb 4-st kivist. Piirdekivides on olnud sisseraiutud valts uksele, mida tõendavad üksikud säilinud tükikesed piirdel. Säilinud on veel üks vana sepistatud uksehing (vt. foto nr.10-2 ja nr.11)ava parempoolsele

küljel. Ava oli väljast kaetud kahe raudlattidest ja -plekist needitud ristküliku kujulise uksepoolega (vt. foto nr.10-3), millised aga ei kuulu esialgselt sellesse kaarsillusega avasse. Ava küljed 23,5 - 24,5 cm paksusest raidkivi piirdest ruumi poole on laotud paekivist ning olnud krohvitud. Raidkivi kaarsilluse taga asub keskelt natuke lamedam ruumi suunas langev tellistest kaarsillus, milline võib olla ka hiljem ümberlaotud.

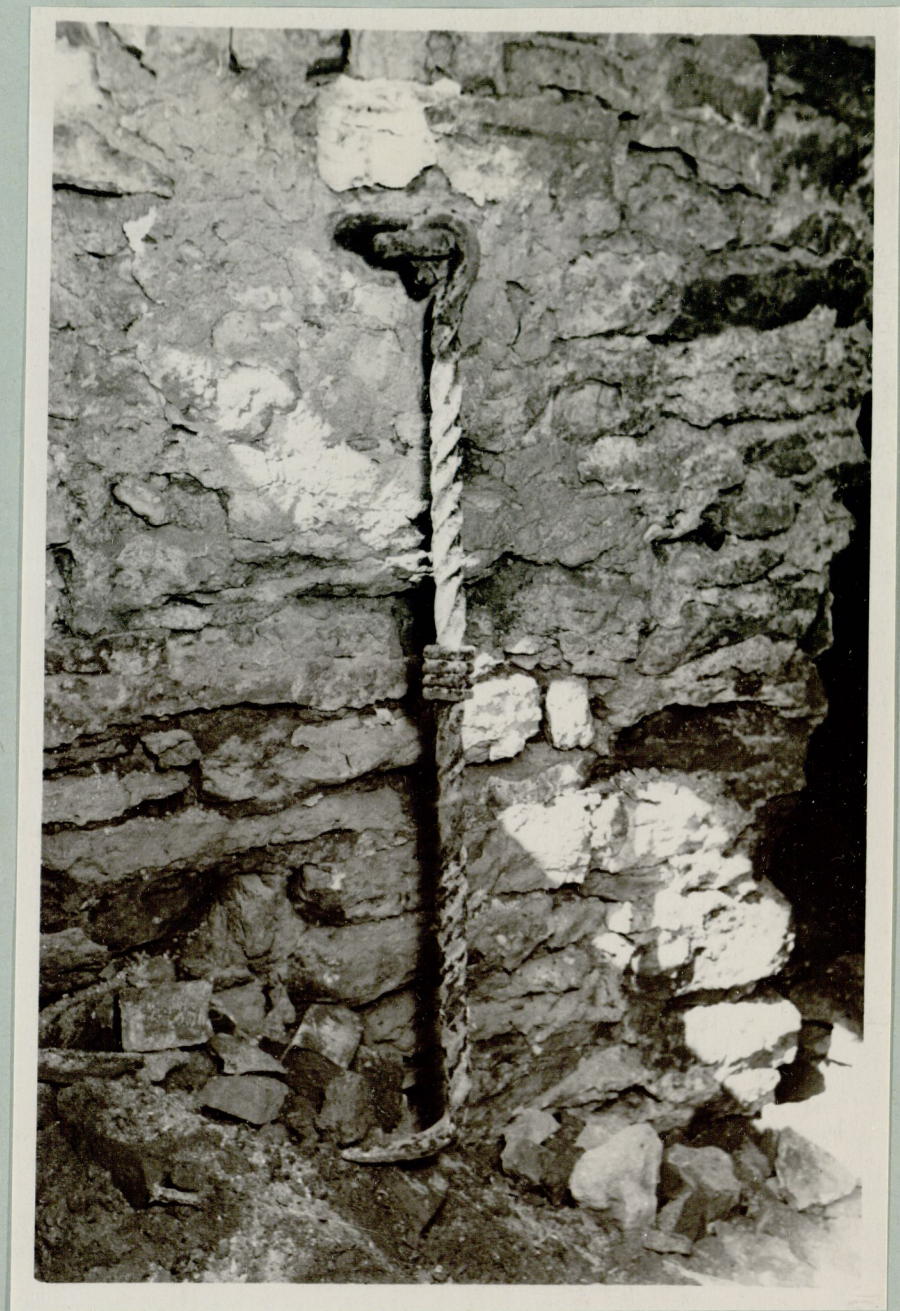
Foto nr.12.

Ukseava vasakpoolsesse külgseina on sissemüüritud aasaga suur 96 cm pikkune spistatud - neljakandilisest raudlatist keermestatud - haak (vt.foto nr.12), millist on kasutatud vasaku uksepoole sulgemiseks (mitte praeguste uste).

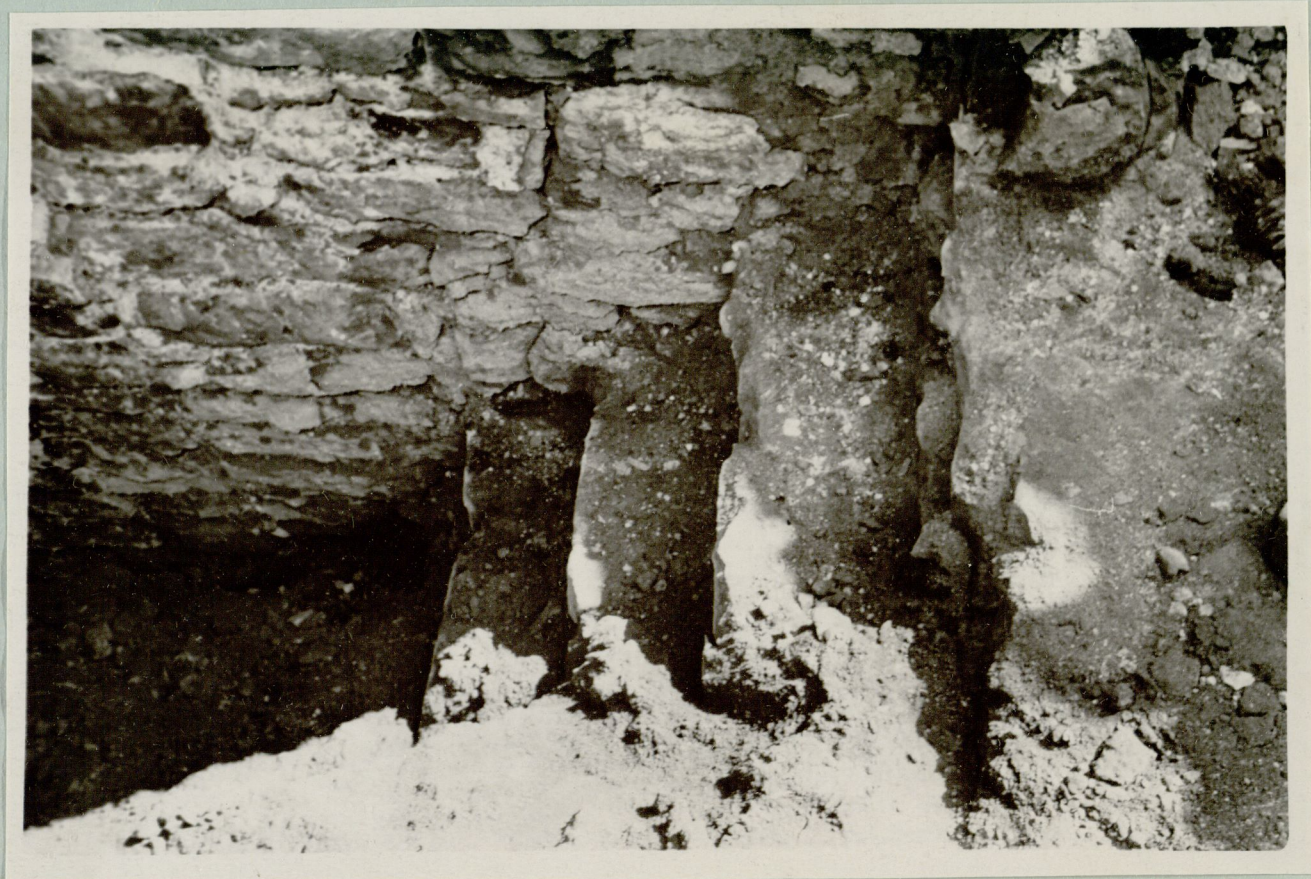
Foto nr.13.

Ukseavast allapoole soklikorruse ruumi nr.10 viiv trepp (vt.foto nr.13) on paekivist astmetega keskmiste mõõtudega 25x25 cm (praegult tugevasti murenenud).

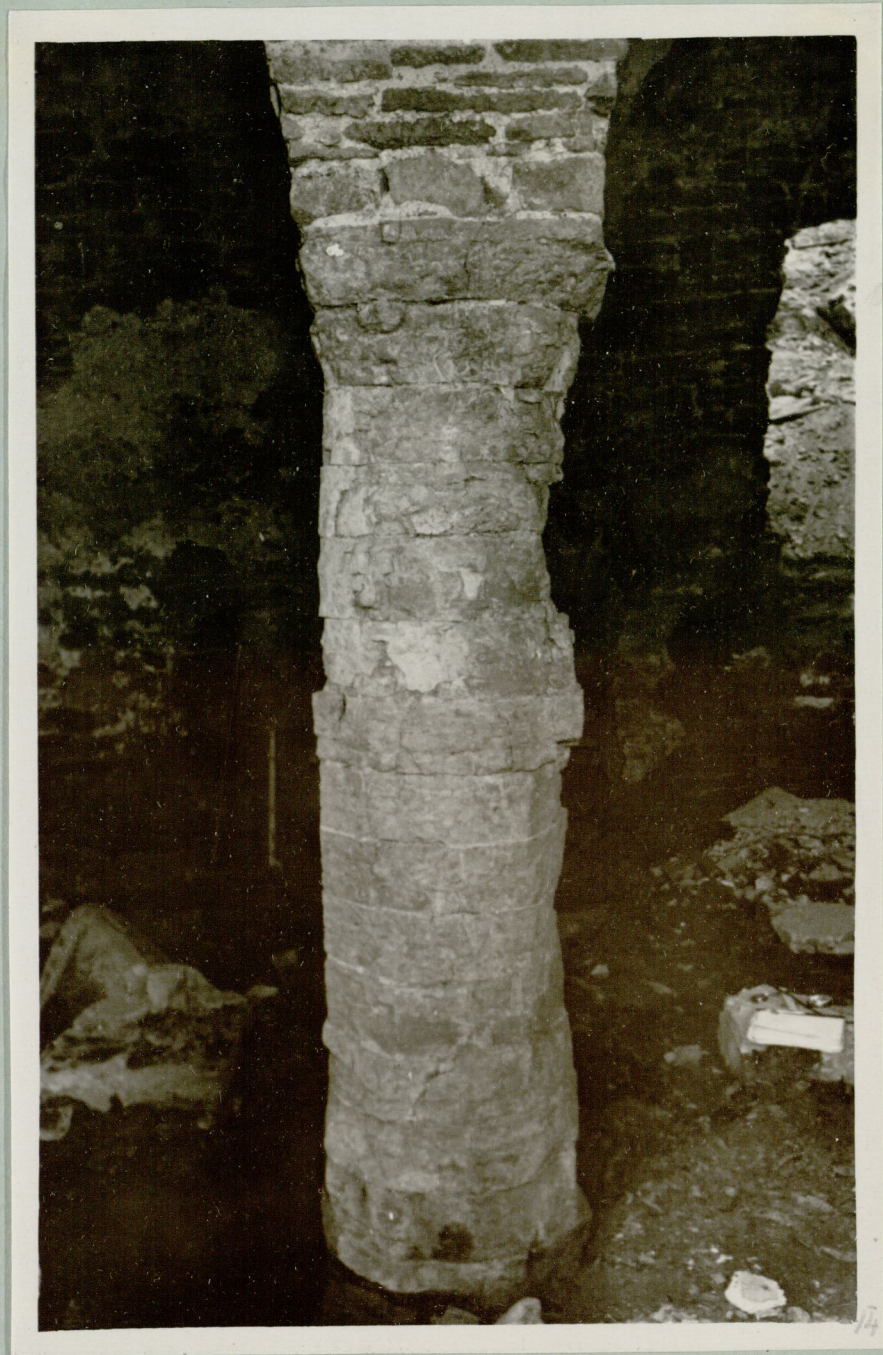
- Foto nr.13. - Soklikorruse lõunafassaadi läänest esimesest ukseavast soklikorruse ruumi nr.10 allaviiv paekivi astmetega trepp.
- Foto nr.14. - Keldrikorruse ruum nr.1 8-tahuline sammastega vaatega idast.

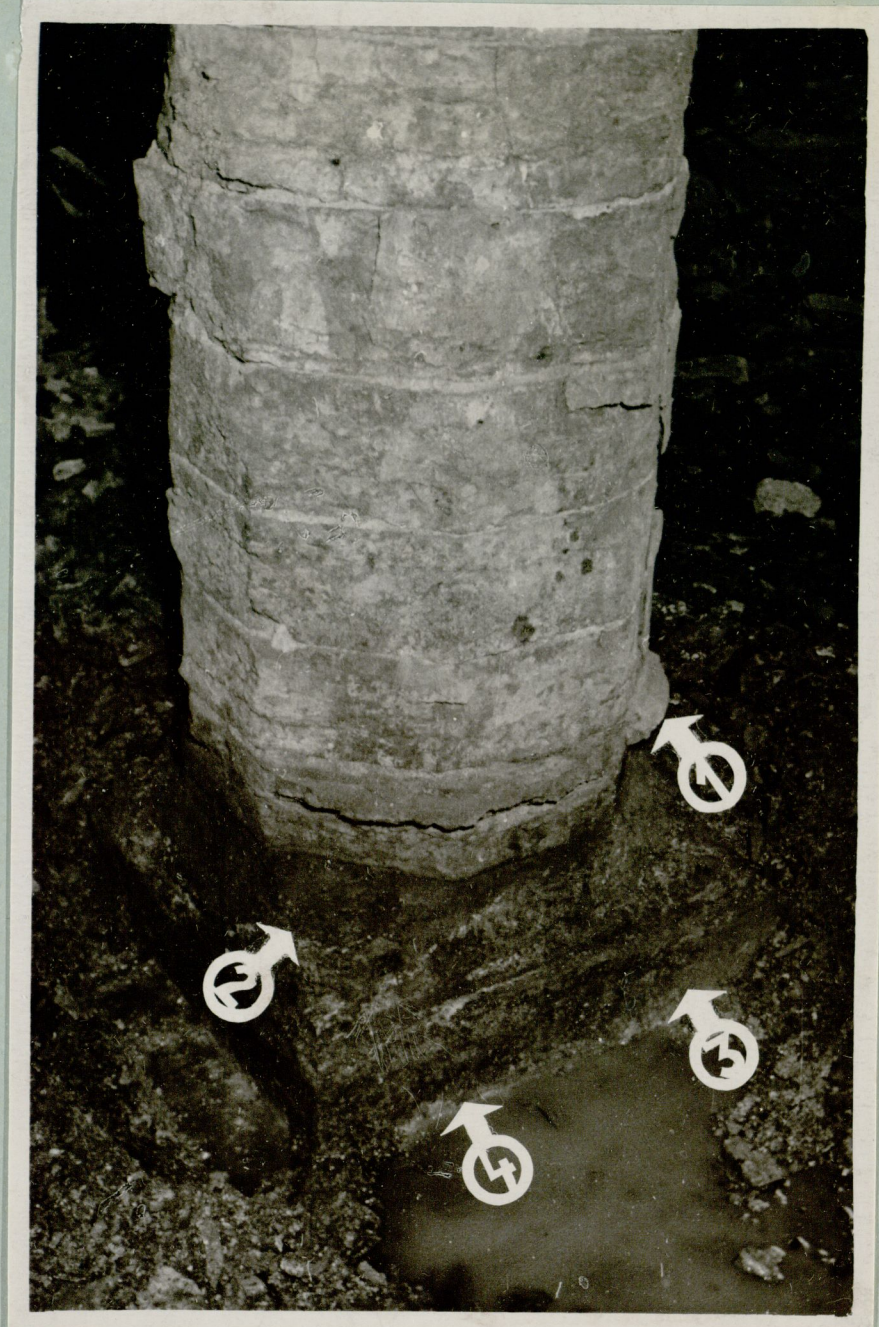
Foto nr.16.

Täitepinnase kaevamisel samba ümber paljastus samba baasise kogu profileering. Pinnasest väljauletuvast eenduvast liistuga padjandist (abs. kõrgusel +29.13 m; vt. foto nr.16-1)) 10,2 cm madalamal asub püramidaalne neljakandiline, pealt kaheksakandiliseks raiutud plaadi kivi kogu paksusega 16,5 cm (vt. foto nr.16-2), mis omakorda toetub natuke eenduvale neljakandilisele plintusele (vt. sond. joonis ja foto nr.16-3) paksusega 18,5 cm. Kogu samba baasis koosneb 3-st üksteise peale toetatud kivist, millistest 2 ülemist on seega profileeritud. Samba baasis oma üldvormilt kuulub keskaega.

Samba baasise plintuse aluspinna kõrguselt jätkub allapoole looduslik paekiht, kusjuures põhjavesi ilmub nähtavale 1 cm kõrgemal looduslikku paekihti. Kaevamisel ei avastanud ühtegi märki, milline oleks vihjanud varasema pöranda materjalile ja kõrgusele. Looduslik paekiht andis end kangiga murda väga õhukeste kihtidena ning ulatub samba alla (vt. foto nr.16-4).

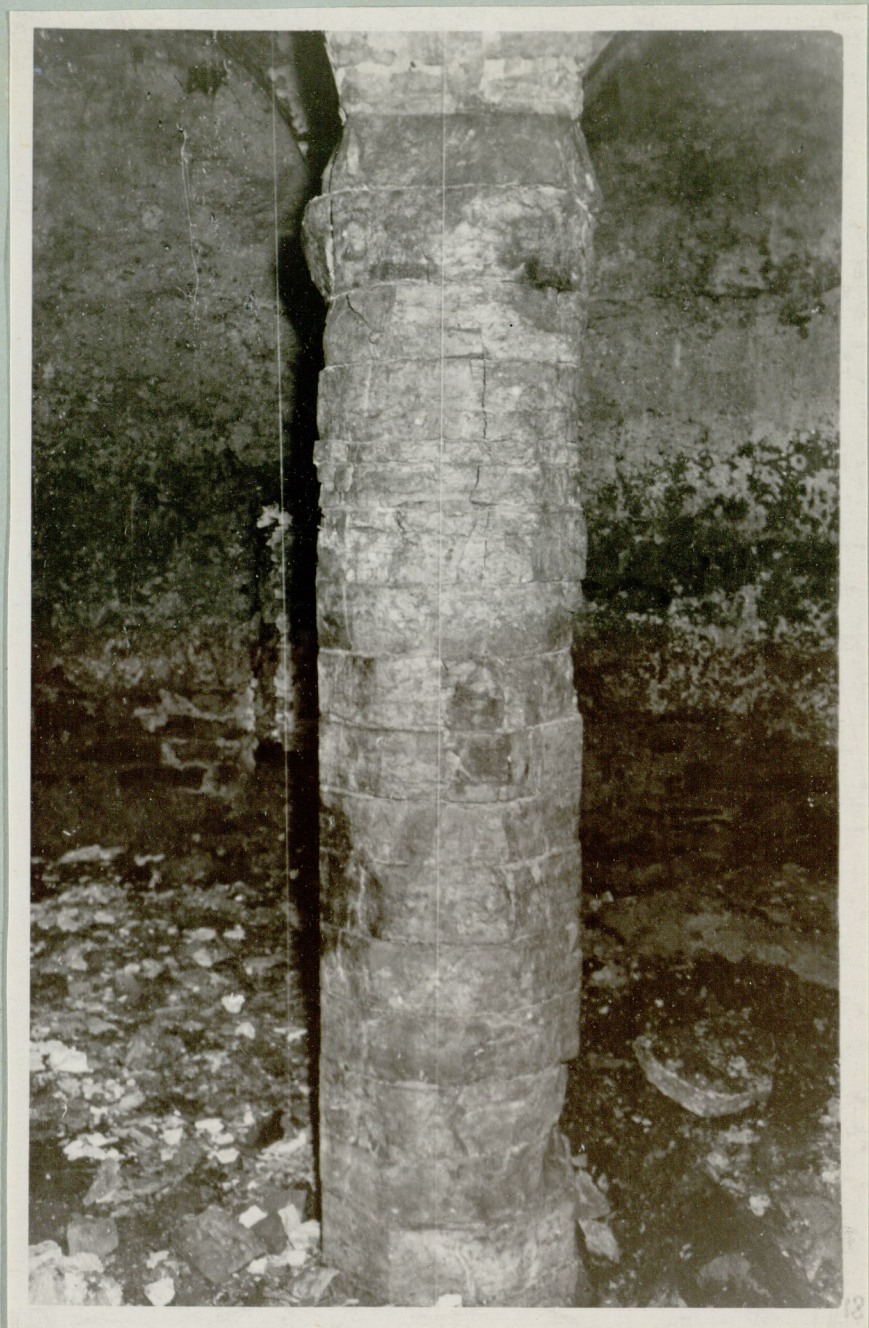
Foto nr.18.

Hoone kagunurgas olev (vt. hoone üldnumeratsiooniplaan - ruum nr.9) trapetsi kujulise põhiplaaniga keskel kaheksakandilise paekivi sambaga (vt. foto nr.18) ristvõlvikuga kaetud ruumi pörand on kaetud ehitusprahiga. Ruumi praegune pörand asub ca 1,7 m allpool hoonet ümbritsevat maapinda. Ruumi pääseb hoone idafassaadis oleva ukseava kaudu, kust laskub alla paekivi astmetega trepp, kuid on kaetud varisenud ehitusprahiga.

Ruumi keskel asuv kaheksakandiline, üksteise peale toetuvatest samba kogu põiklõike suurustest paekividest laetud, samas on tugevasti kihiliselt pealispinnalt murenenud, eriti oletatavast kapiteelist allpool ja selle kohalt. Samba tahud on enamvähem terved maapinna lähedal. Samba ülaosas esineb silmaga nähtavaid vertikaalpragusid.

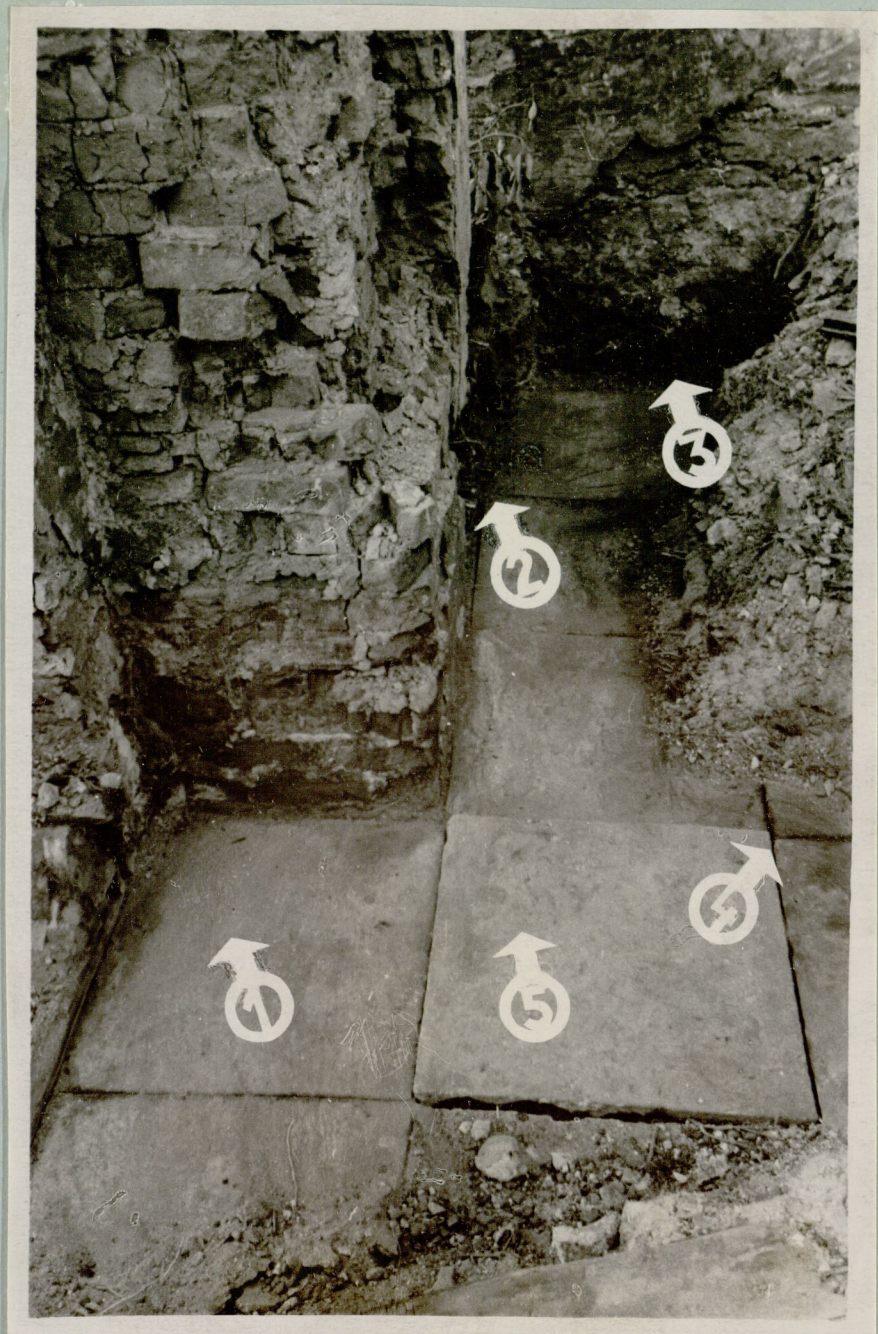
- Foto nr.17. - Keldrikorruse ruum nr.1 lääneseina vundament looduslikul paekivil (1) loodusliku paekivi kiht seinas all).
- Foto nr.18. - Keldrikorruse ruum nr.9 8-tahuline sammastega vaatega idast.

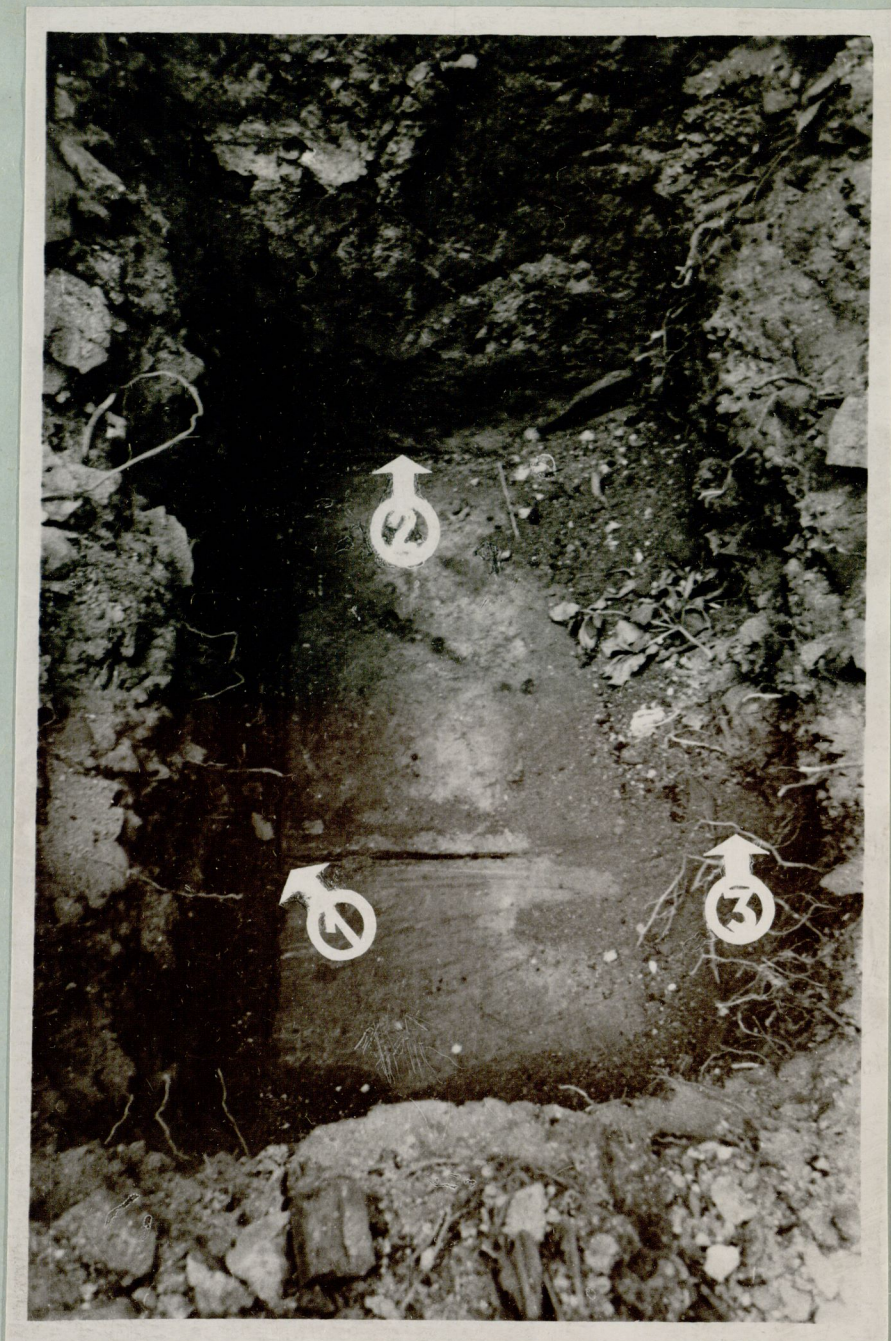
- Foto nr.19. - Vestibüüli kagunurga paekivi plaatidest pörand (1) ukseanišši pörandaplaatide rida, 2) aknanišši pörandaplaat, 3) vaheseina juures lõppev plaadiriida, 4) ristuvad vuugid plaadiriidade vahel ja 5) esimese välisseinaga paralleelse plaadirea möötmiseks väljavõetud paeplaat).

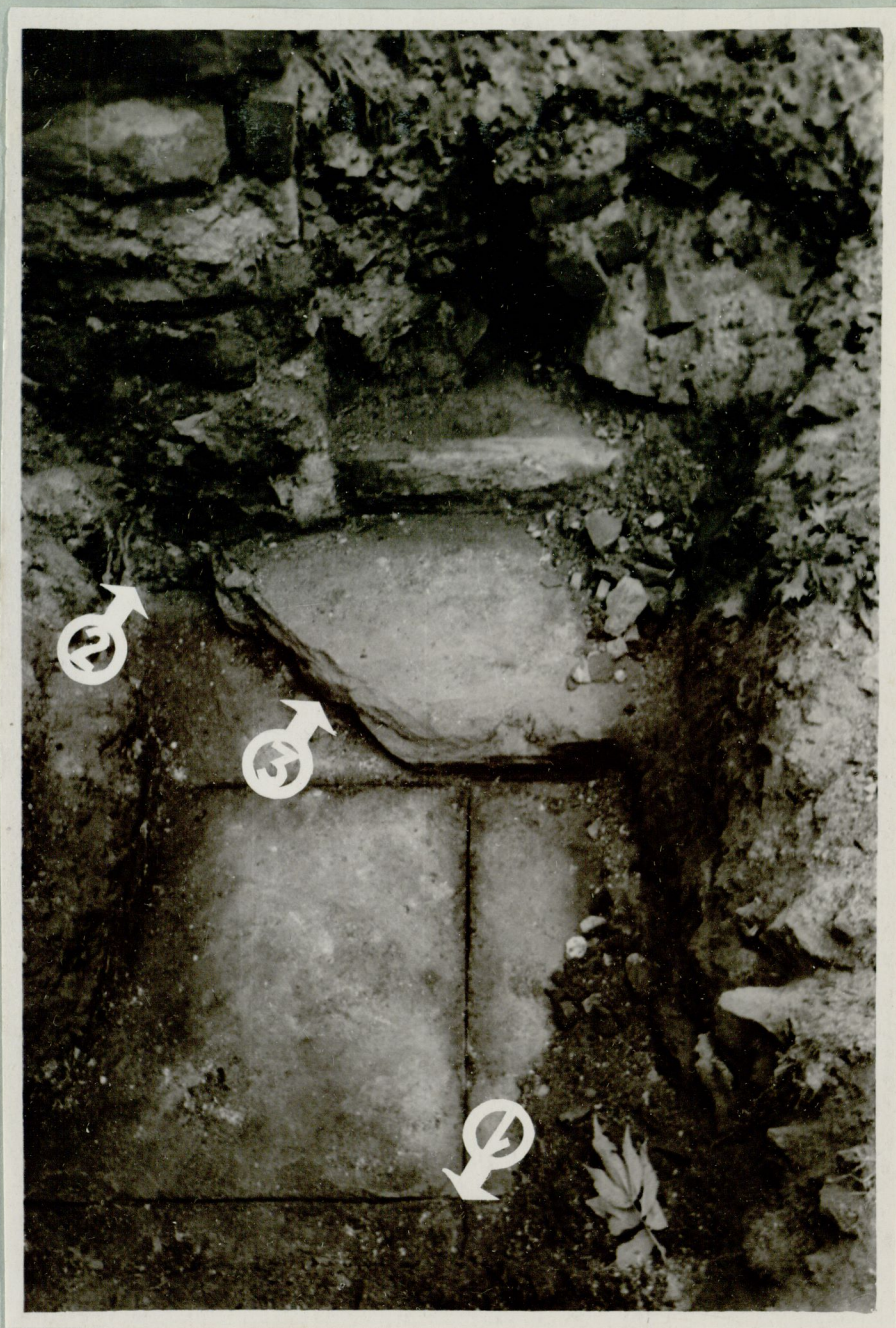
- Foto nr.20. - Vestibüüli kirdenurga paeplaatidest pörand (1) ristuvad vuugid plaadiriidade vahel, 2) esimese välisseinaga paralleelse plaadirea lõpetus vaheseinaga ääres ja 3) aknanišši alune pikk paeplaat).

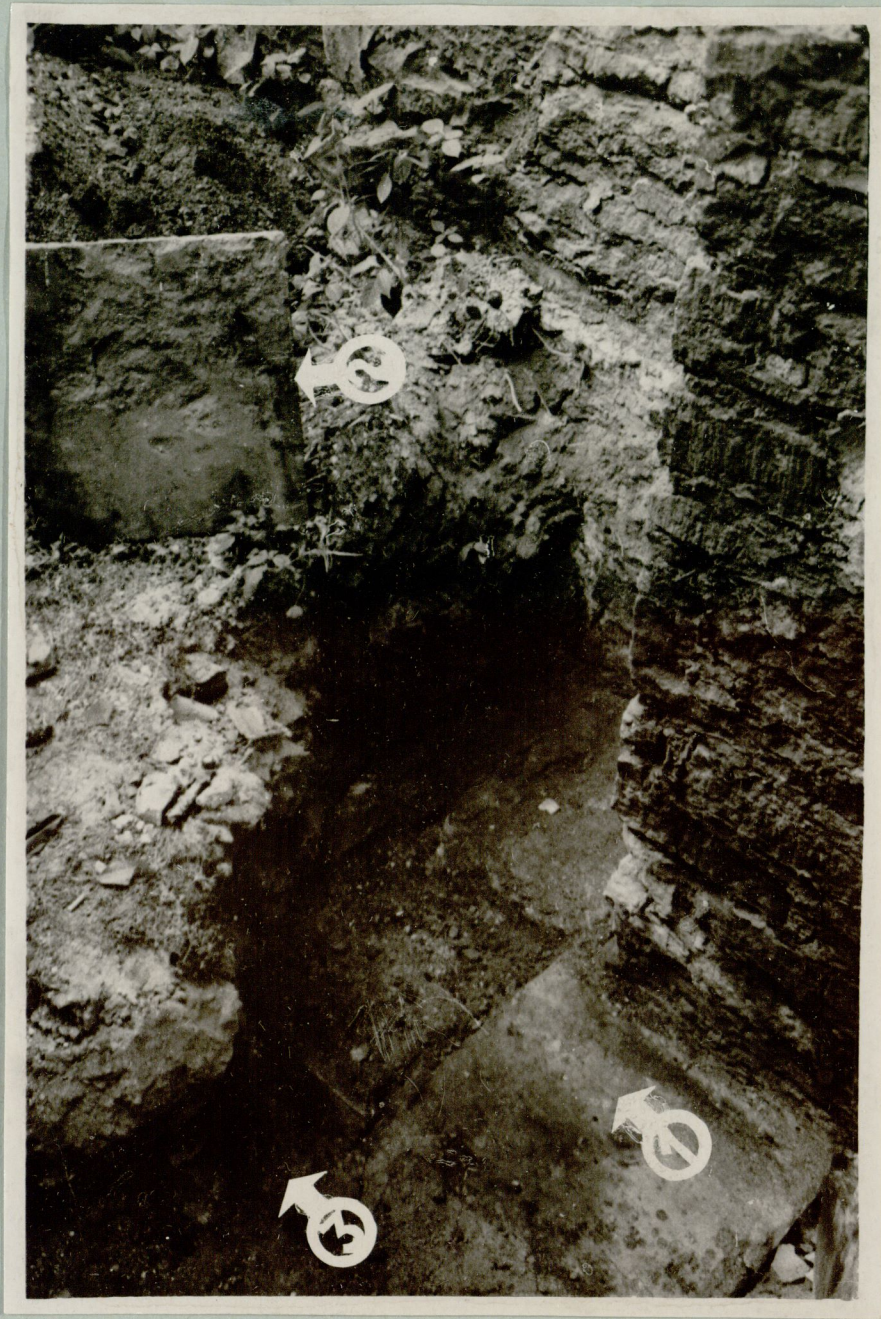
- Foto nr.21. - Vestibüüli paeplaatidest pörand ja teisele korrusele viiva trepi algus vestibüülist (1) ristuvad vuugid plaadiriidade vahel, 2) vaheseina alla jätkuv plaadiriida ja 3) pörandaplaatidele toetuv 1.trepiaste).
