Objekt: End. Narva Raekoda.

K Ö I D E I I I

Objektil looduses teostatud uurimistööd
(šurfid ja sondaažid)

Tallinn, 1957.a.

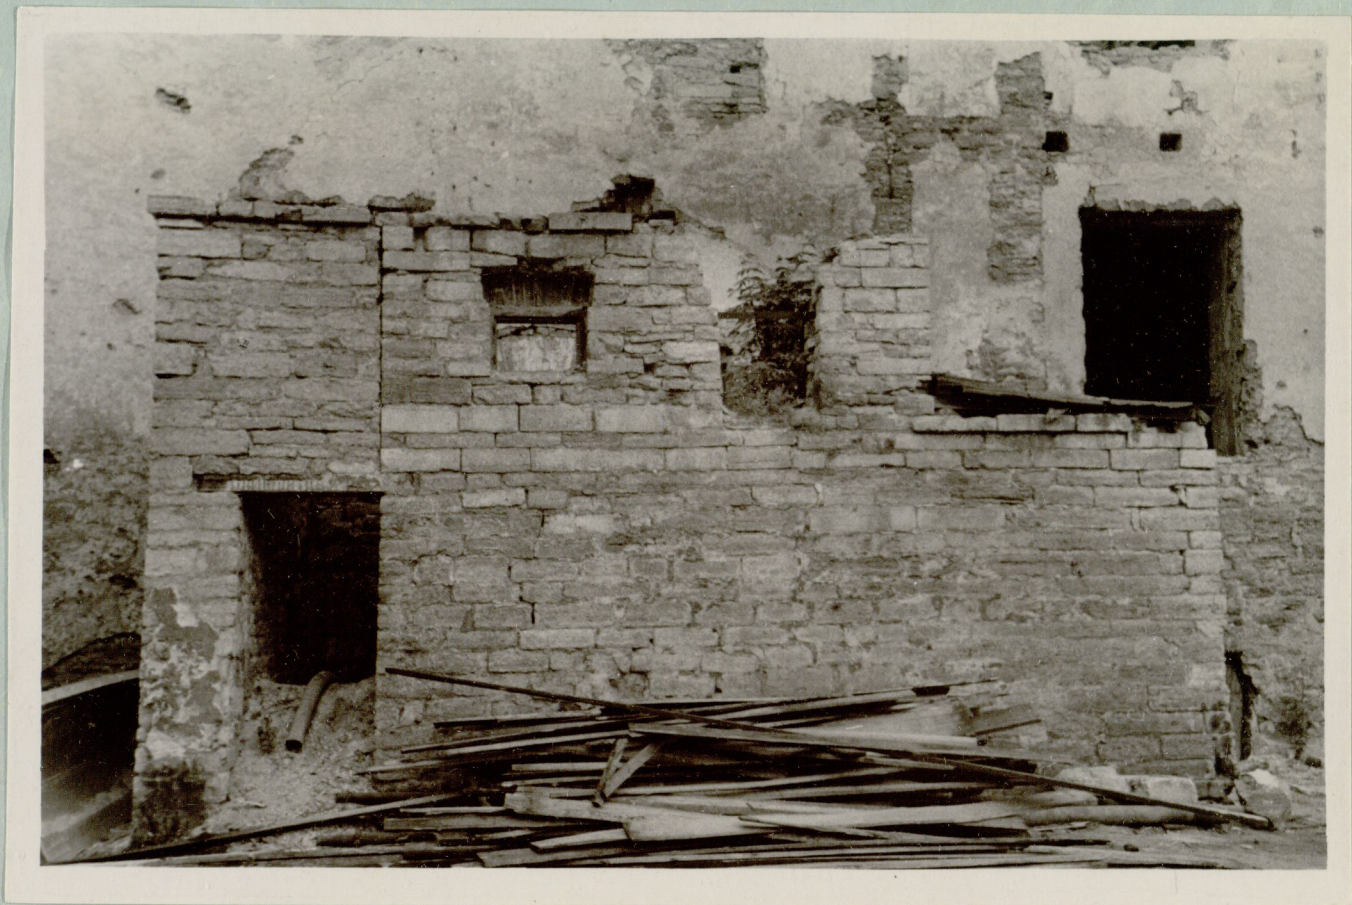
- Foto nr.22. - Paeplaatidest pörand I korruse ruumis nr.12 (1) ruumide nr.12 ja 13 vahelise ukse läveplaat, 2) kohalt väljavõetud paeplaat ja 3) purunenud paeplaadid).

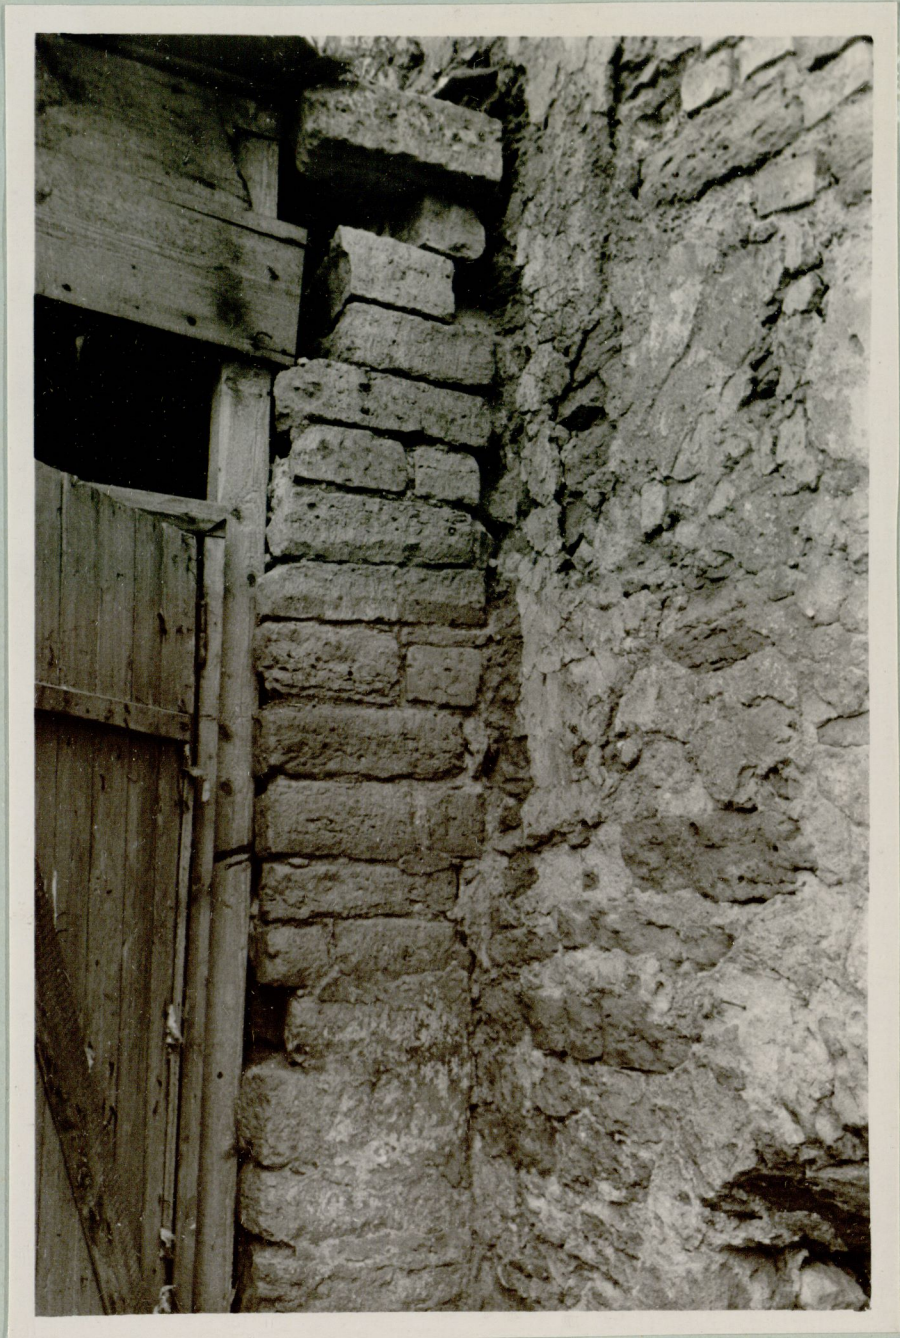
- Foto nr.23. - Raekoja hoone läänepoolse juurdeehituse üldvaade.
- Foto nr.24. - Raekoja hoone läänepoolse juurdeehituse lõunaseina ja raekoja lääneseiina liitumine.

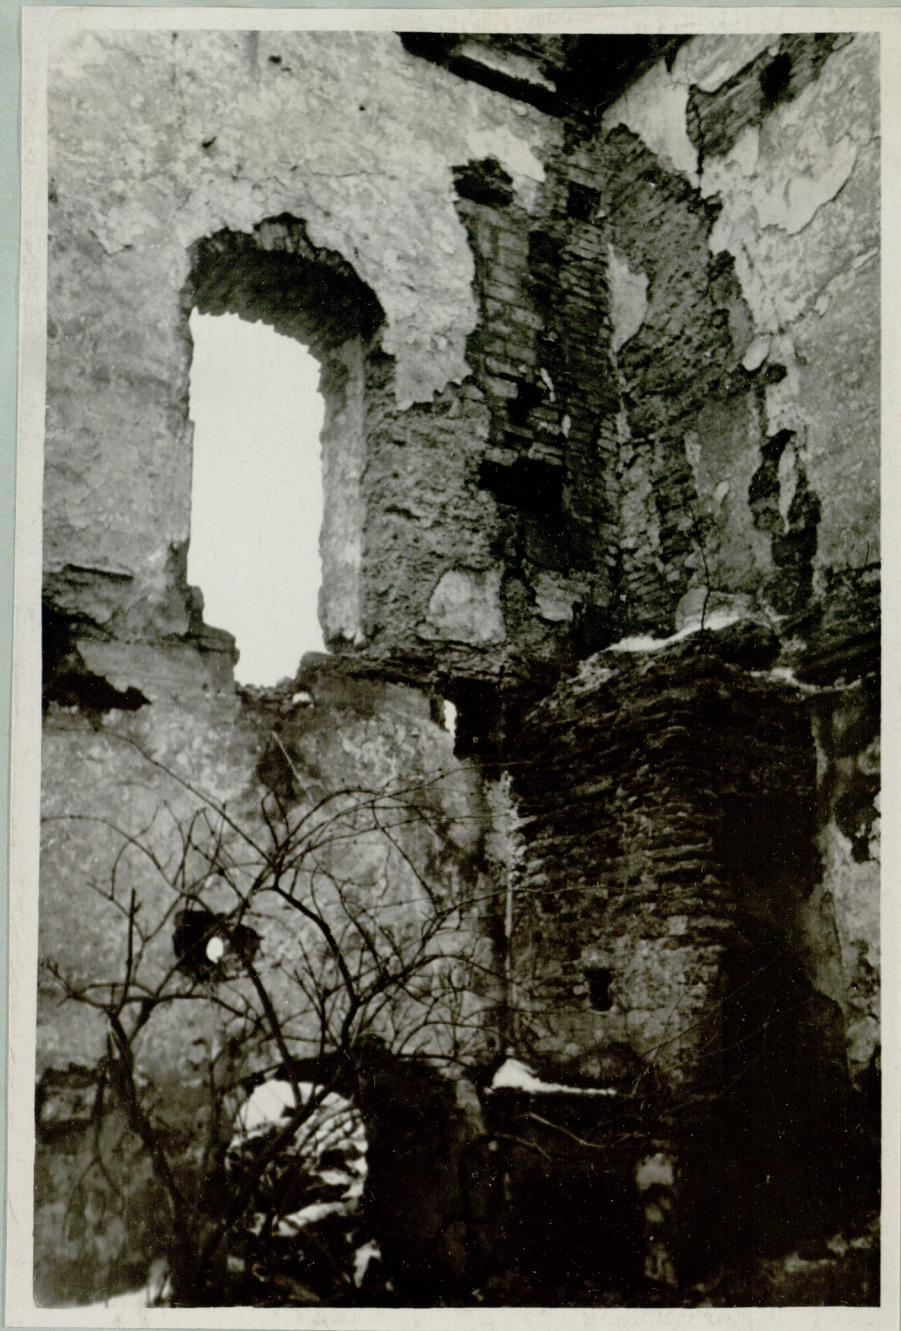
- Foto nr.27. - Raekoja hoone lääneseiina ja juurdeehituse I korruse keskmise ruumi seina liitumine (1) mördiga täidetud vuuk seinte vahel ja 2) tellisvõlvi ja pealoleva paemüüritise vaheline pragu).

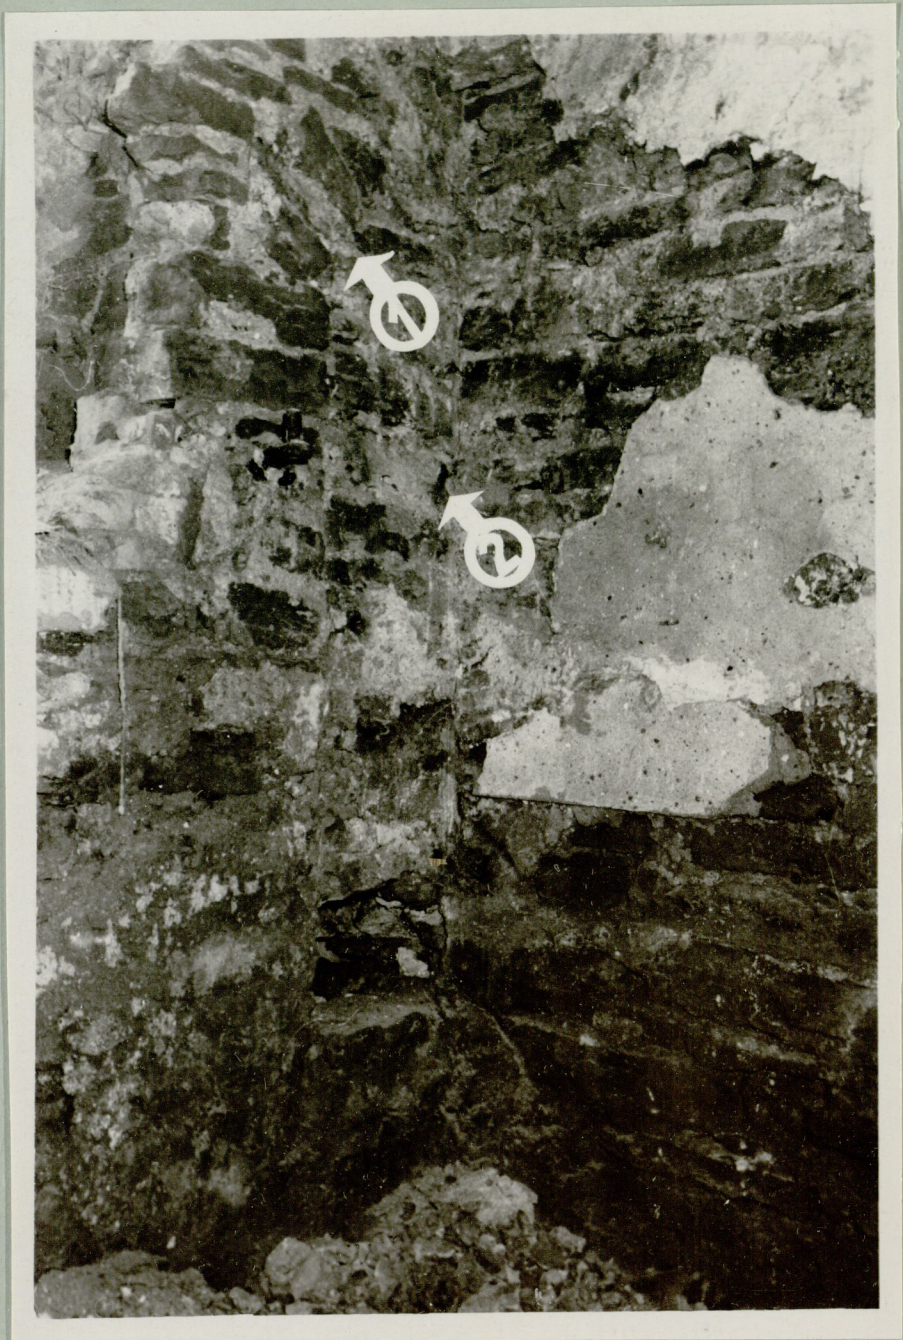
Foto nr.40.

e) Ruumis nr.3, ruume nr.4 ja nr.5 ühendava ava kohal (vt.foto nr.40) seinal järgmised värvikihid: 1) roosakas, 2) hallikas-(tahmunud)sinakas ja valge (pro valged) või hall (tahmunud valge).
