ENSV MN Riikliku Ehituse ja Arhitektuuri Komitee
Teaduslik Restaureerimise Töökoda

Objekt: Koeru kõrts-postijaam, Paide rajoonis, Koeru
alevis.

Koeru kõrts-postijaama hoone
uurimistööd.

Tallinn
1960. a.

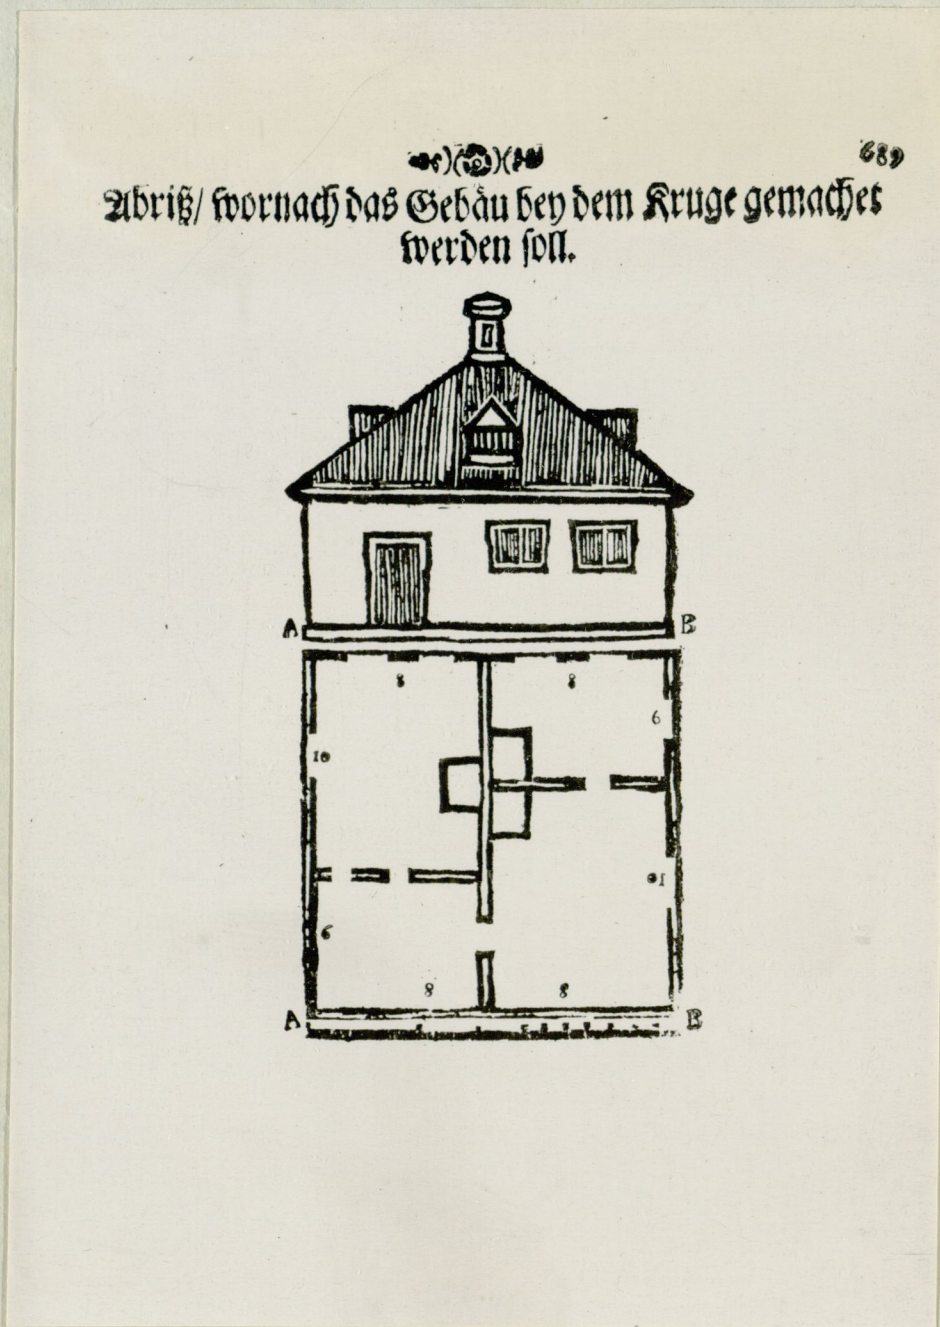
korstna, kamina ja ahjuga korraldusele juurdelisatud tüüp-
 joonisel märgitud ruumidega ja tallidega ning vajaliku pro-
 viandi säilitamise võimalusega⁷⁾. Esitatud tüüpplaani pole
 meie maakörtside ehitamisel kasutatud - vähemalt pole see
 meie teeäärsete körtsihoonete plaanile hoopiski mitte lähe-
 dane. See kujutab endast nelinurkse, peaaegu ruudukujulise

põhiplaaniga neljaks ruumiks jagatud väikest hoonet, kõrge, järsu kelpkatusega ja mansardakendega⁸⁾.

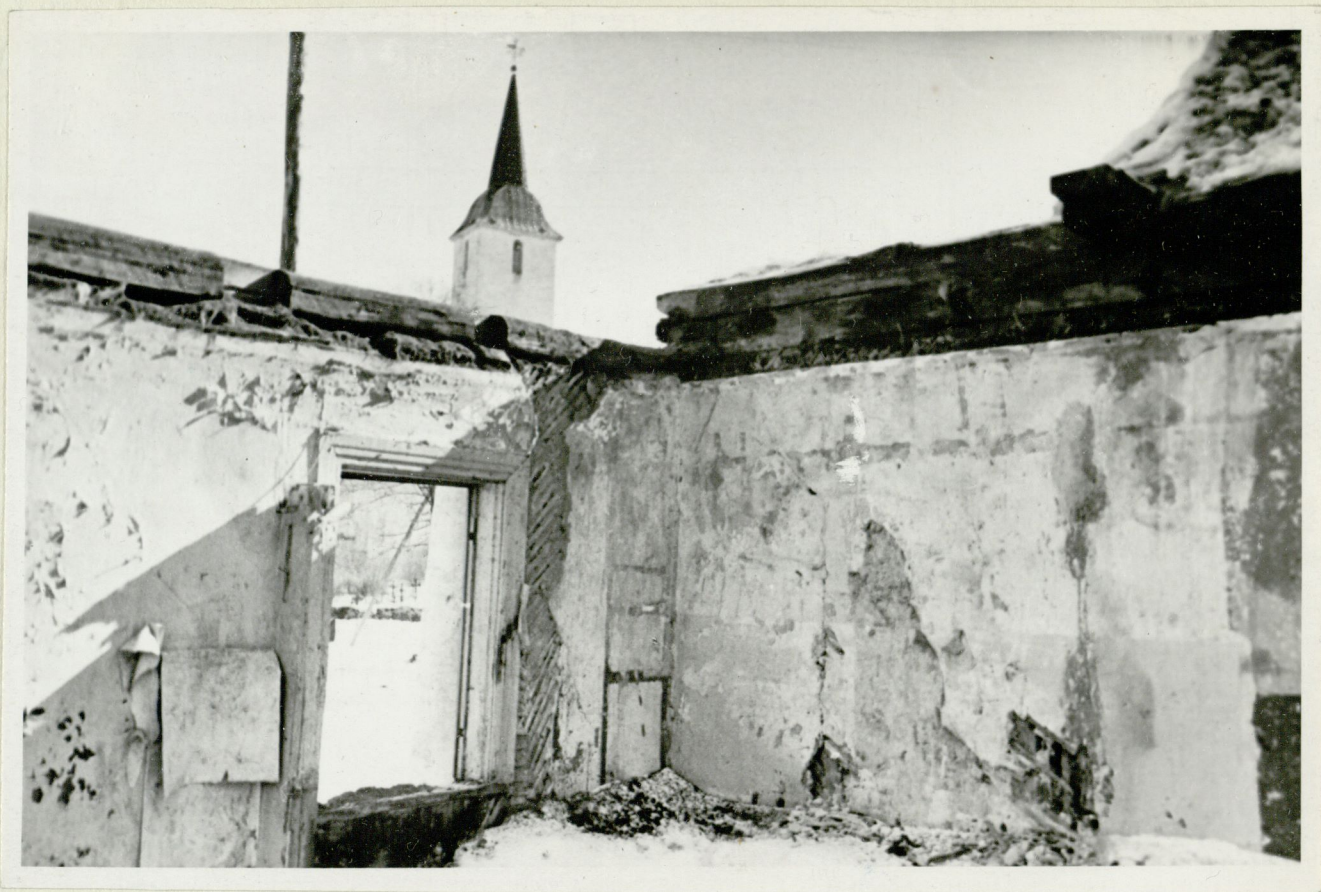
Foto nr.2.

Tulemused: Sondaaži käigus ilmnes, et nimetatud ruumide
vahel on algselt ukseava asunud, milline on aga hil-
jem kinni täidetud ja mõlemilt poolt üle krohvitud.
Krohv oli aga pragunenud jälgides ukse kontuure.

- 1) Seina krohvi all asuvad käsitsi kistud peerud, mil-
lised on kinni löödud sepanaela taoliste vabriku-
naeltega pikkusega 35 mm. Ukse täitesena pind on
üle löödud lõigatud peergudega ja vabriku pilpa-
naeltega (pikkus 45 mm). Ava on kinni pandud püst-
täiteprussidega, mis on kirvega tahatud.
- 2) Uksel on tamburi pool algsed piirlauad olemas.
- 3) Ukse mõõted ühtuvad tamburi vastasseinas oleva uk-
se omadega.

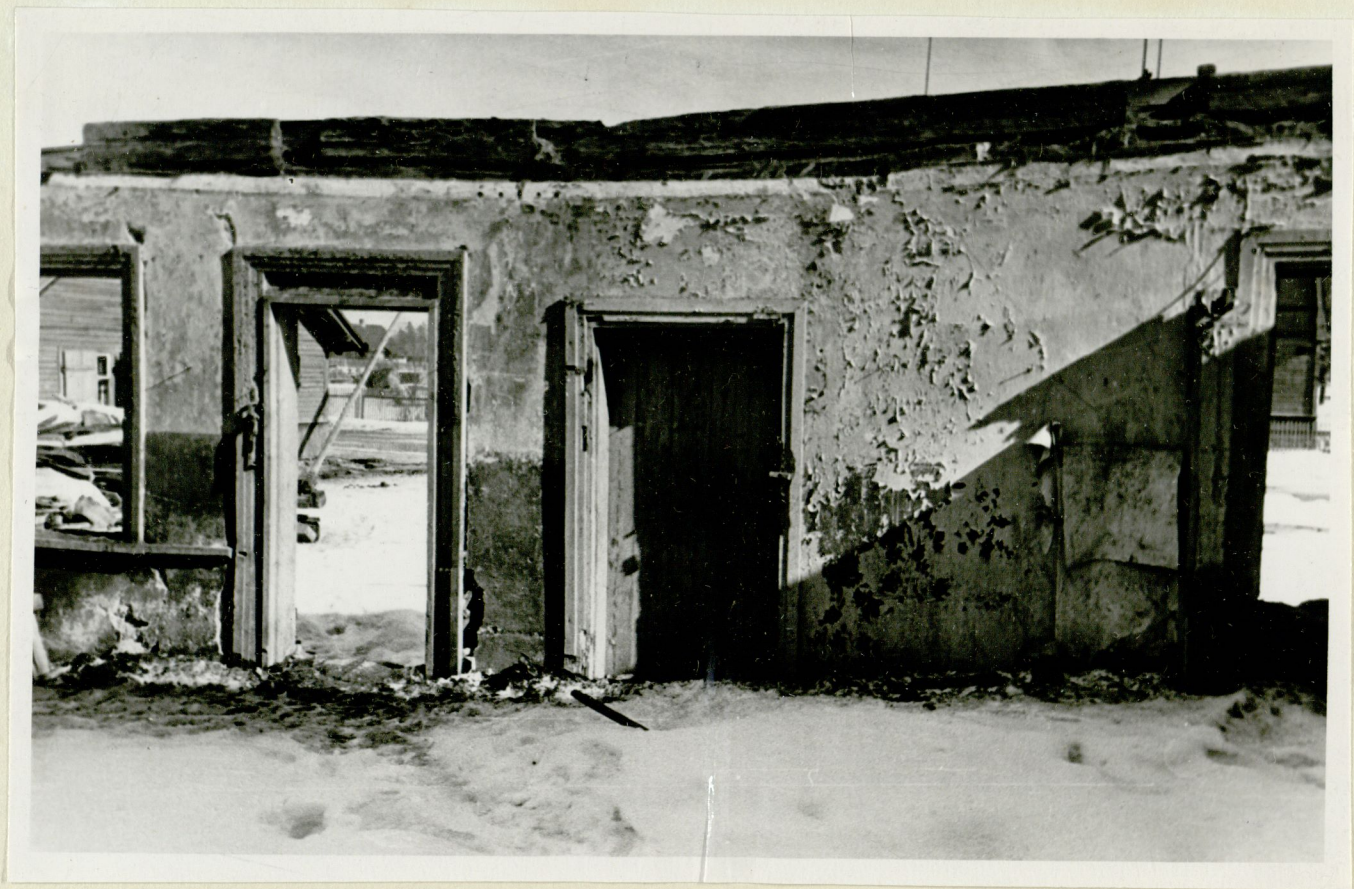
Foto nr. 4.

Tulemused: Ruum nr. 2 on olnud tõenäoselt talurahva kõrtsi-
tuba, kuna see on suurim ruum hoones. Välisseinas asu-
vad äärmised avad on olnud ja on ka praegu aknaavad.
Tamburi (ruum nr. 5) poolne keskmine ava on ukse ava.
Ühtlasi ei ole märgata mingeid jälgi, mis võiksid ole-
tada, et ava oleks kunagi akna ava olnud.

Keskmine tallipoolne ava, mis on praegu kasutusel
ukseavana, on aga ilmselt varem olnud aknaava. Seda
tõendab see, et ukse piit on paigaldatud akna piida
sisse, ilma seda kõrvaldamata. Vana aknapiida ülaser-
v asub teiste akendega ühel kõrgusel (vt. foto 4, 7). Sees-
pool on järgi akna piirlaud, millised on ava ukseks
ümbertegemise ajal jätkatud kuni põrandani (vt. foto
5 ja 6). Akna piidal on säilinud isegi vana õlivärvi-
kate. Ukse piit on suhteliselt hiline, hõõveldatud,
värvimata ja jätab väga kaasaegse mulje.

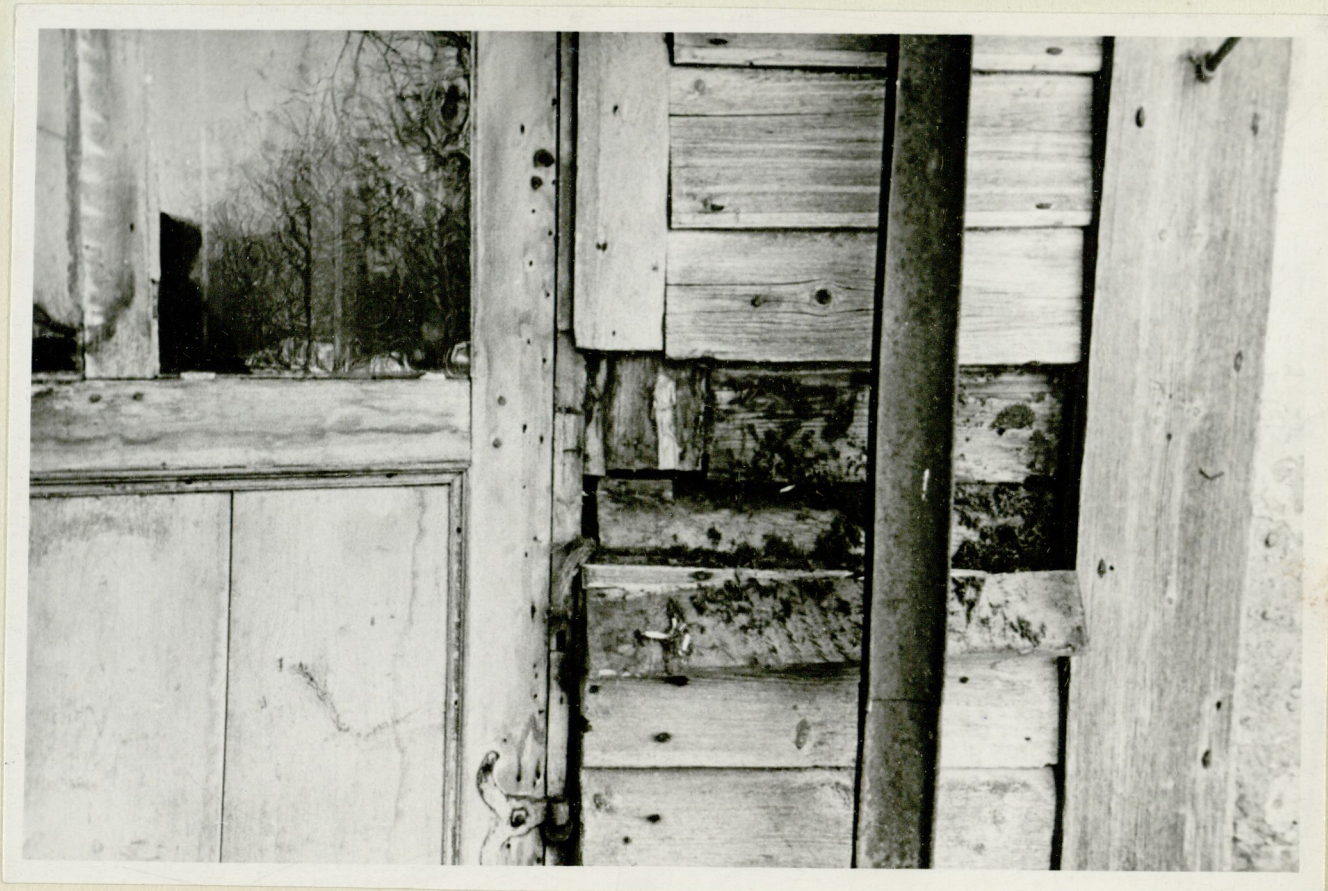
Foto nr. 10.

Tulemused: Sondaaži käigus ilmnes, et ruumis nr.9 olemasoleva ukse ava asemel on olnud algselt aknaava analoogselt sondaaž nr.4-ga. Seina konstruktsioonis vertikaalne ava pruss lõpeb akna aluslaua kõrgusel (vt.foto). Ukse korral ta oleks pidanud jätkuma lävepakuni (vt. foto nr.10).

Ruumide nr.2,3 ja 4 vahelised vaheseinad on originaalsed. Seda tõestab foto nr. Ruumi nr.3 ja 4 vaheline palk vahesein on nelja palgi otsaga tapitud hoovipoolsesse välisseina (vt.foto 11). Samuti on tapitud ruumide nr.2 ja 3 vaheline vahesein talli ja kõrtsitubade vahelisse vaheseina. Sellist tappseotist on võimalik teostada ainult välisseinte ja vaheseinte üheaegsel ehitamisel.

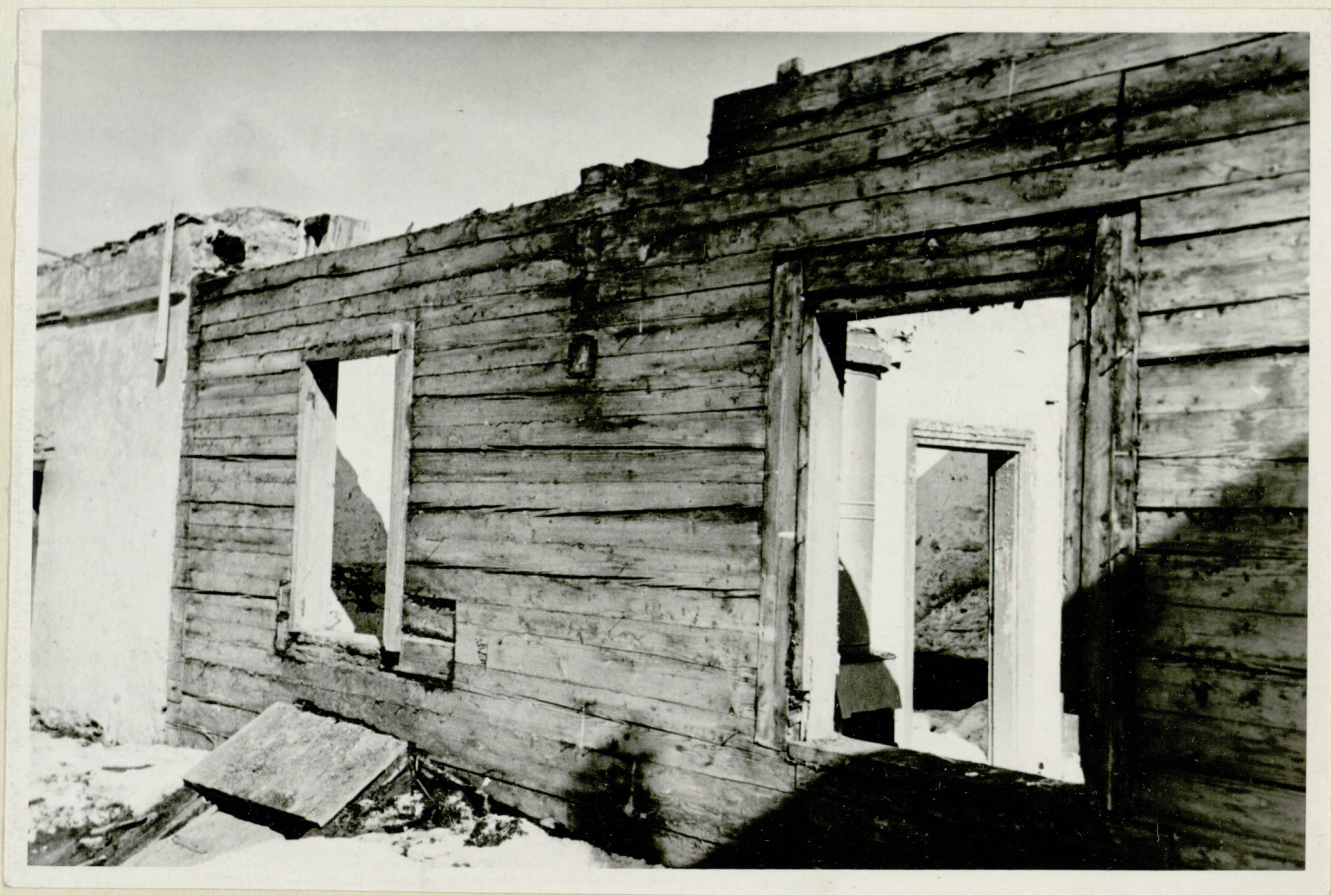
Foto nr. 11.

Ruumist nr.9 ärklituppa viiv trepp ei ole algne, kuna treppi ruumist nr.9 eraldav vahesein on ajutine kerge laudvahesein. Trepikoja laeks osutus kõrtsi peasissepääsu uks, mis sarnaneb postijaama uksega. Samuti ei ole treppide planeering läbimõeldud (ka ruumis nr.4) ning neil puudub ülemine podest.

Käesoleva ajani oli ruumist nr.9 talli viiv uks kasutatav väljakäigu uksena. Lähemal uurimisel selgus, et uks on originaalne ja oli kasutatav ühenduseks talli ja tallipoiste toa (ruum nr.9) vahel.
