EESTI NSV MINISTRITE NÕUKOGU RIIKLIK EHTUSKOMITEE  
TEADUSLIK RESTAUREERIMISE TÖÖKODA

OBJEKT: Tartu, Võimla tän.2  
ŠIFR. NR.: 105/65  
TELLIJA: Tartu Linna TSN TK Ehituse ja Arhitektuuri  
Osakond.

Ehitismälestis Tartus, Võimla tänav 2.

Ajalooline õiend.

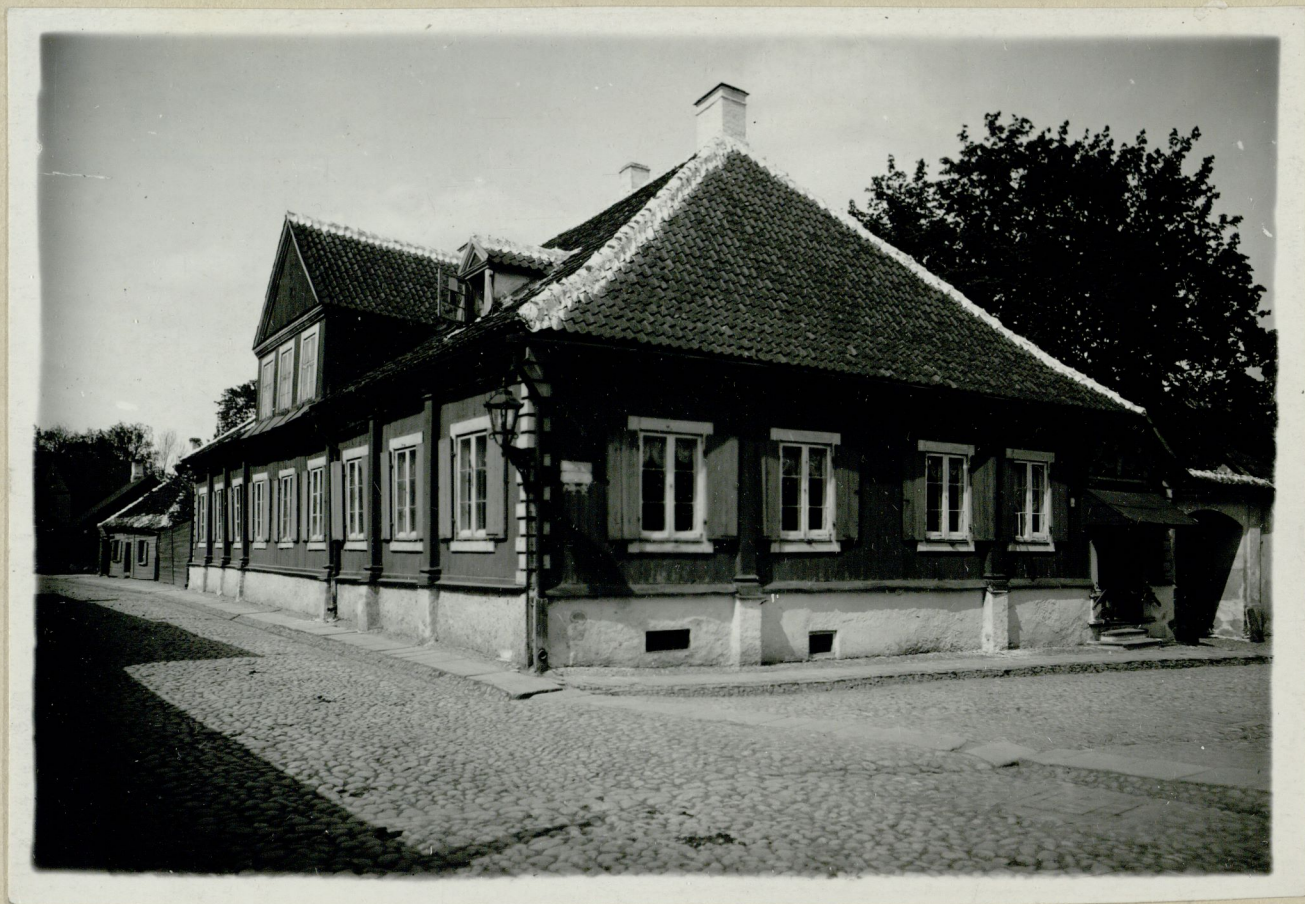
1. Elamu Võimla (end. Lutsu) tän.nr.2. Käesoleva sajandi algul. Foto Joh. Pääsuke 1914.a.

Tartus, Võimla tän.nr.2, Võimla (end.Lutsu) ja Kingissepa (end.Jakobi) tän. nurgal asuv kõrge kelpkatusega hoone kuulub Tartu vanimate ehitismälestiste hulka, kui mitte arvestada keskaegsete kirikute ja linnamüüri säilmeid. Hoone on üks väheseid, tõenäoliselt juba enne 1775. a. tulekahju eksisteerinud hooneid. Siinjuures esitame Pilt 1 vanemad fotod sellest hoonest, sest ehitismälestisena oli see hoone mõeldud ikkagi sellisena nagu ta eksisteeris varemini.

Tartus väikeelamutena levinud madala, poolkelpkatusega ja hoone keskel asunud suure mantelkorstnaga hoonete kõrval esines veel mitmeid teisi elamutüüpe, missugustest Võimla tän.nr.2 esindab näiliselt Peterburi Ehituskomisjoni poolt 1717.a. väljatöötatud tüüpprojekti kasutamistulemusi XVIII sajandil ka Tartus. Venemaal XVIII sajandi algul arhitekt Domenico Trezzini poolt projekteeritud elamutüüpide kasutamine XVIII sajandil on üks huvitavaid peatükke Venemaa linnade välisilme kujunemises.

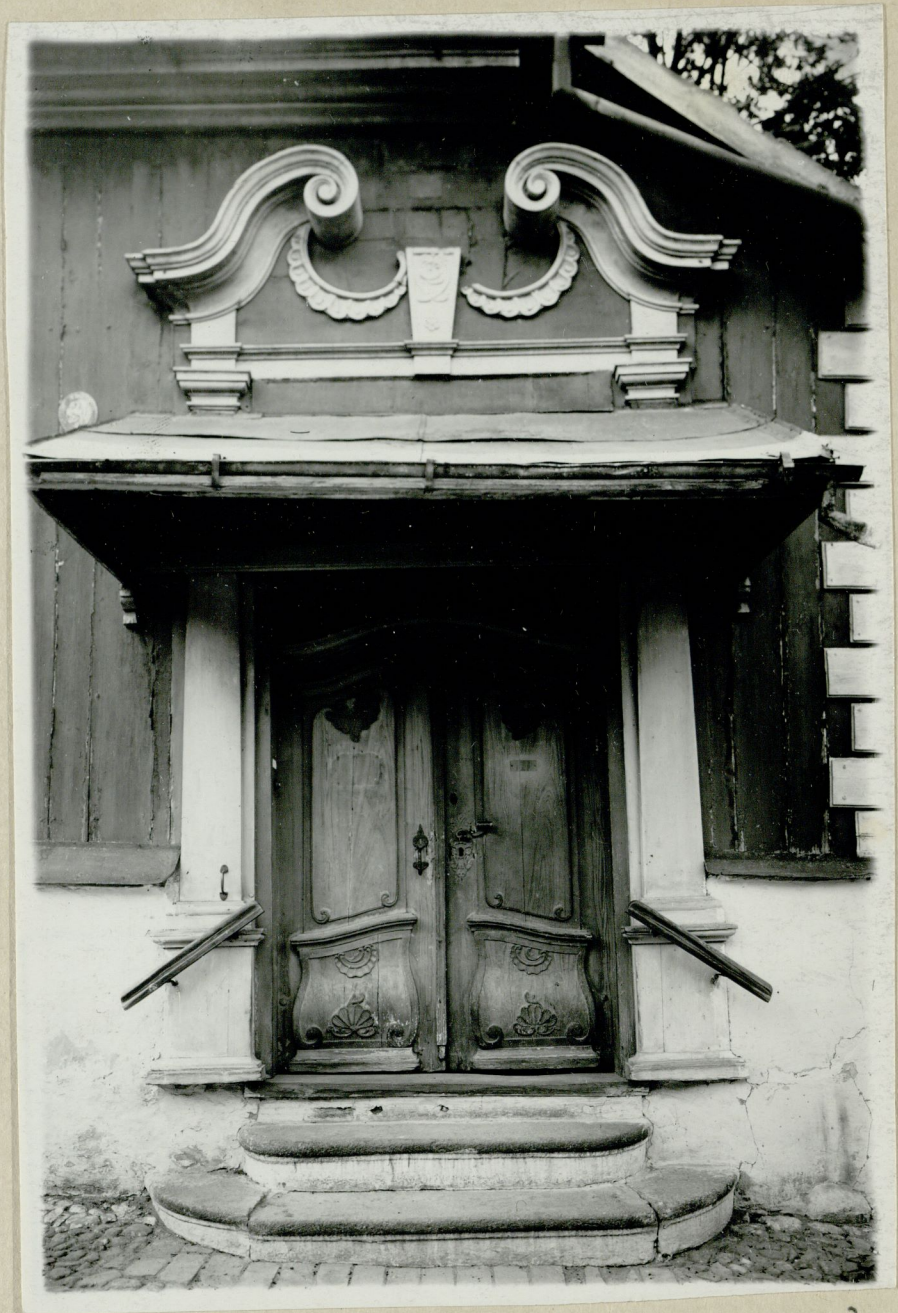
3. Portaal Võimla (end. Lutsu) tän.nr.2 käesoleva sajandi algul. Foto Joh. Pääsuke 1914.a.

Eriti tähelepanuväärne on barokkstiilis portaal ja Pilt 3 uks, mis on ainsaks XVIII sajandi portaaliks ja ühtlasi ka vanimaks välisukseks Tartus. Kõrgetele postamentidele asetatud pilastrid kannavad murdviil frontooni, kus raskete baroksete voluutide ja karniiside kõrval esinevad orvandi- ja lillemotiivid. Ukse ava on kõrge ja kitsas, kuid ca 2/3 sellest on jäetud uksepealseks valgusavaks,

kus dekoratiivselt paigutatud raamistuste vahele oli jäetud koht laternale.
