OBJEKT: Kingissepa ajalooline linnakeskus

Kingissepa ajalooline linnakeskus.

Kingissepa linnaehitusajalooline ja arhitektuuri-  
ajalooline ülevaade muinsuskaitse aspektist.

TALLINN 1969.

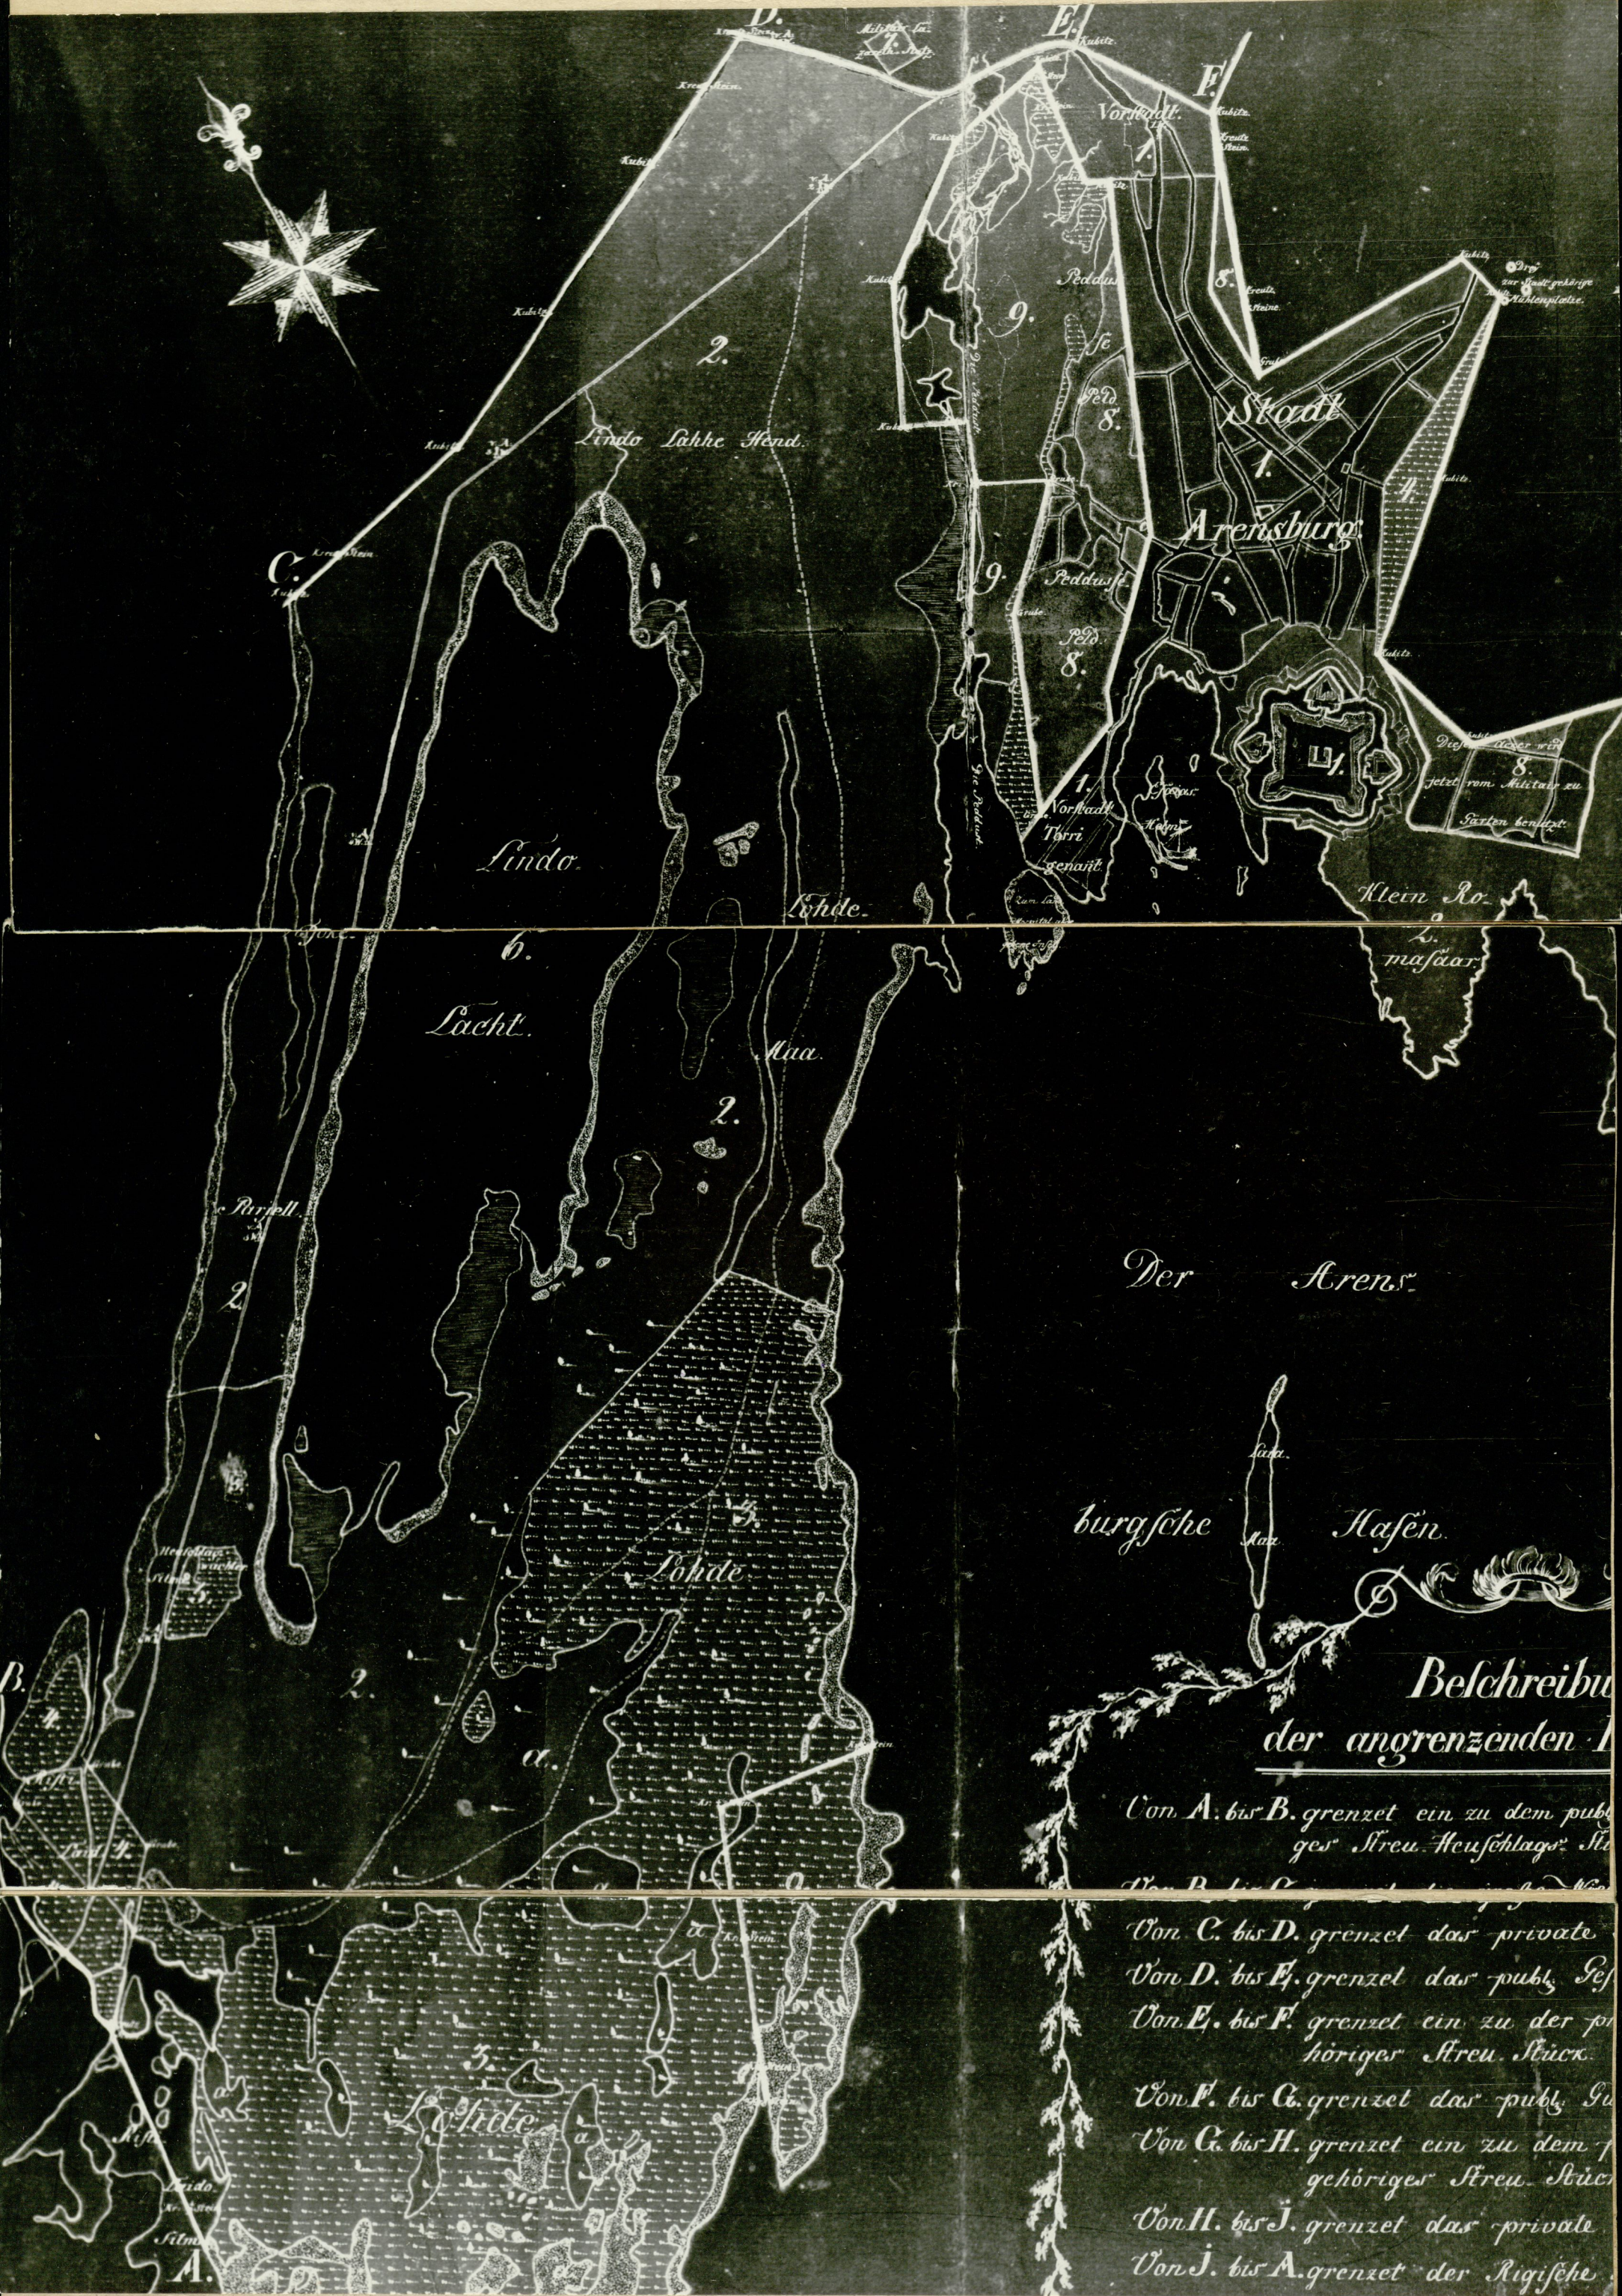
1782

Der Arens-  
burgsche Hafen.

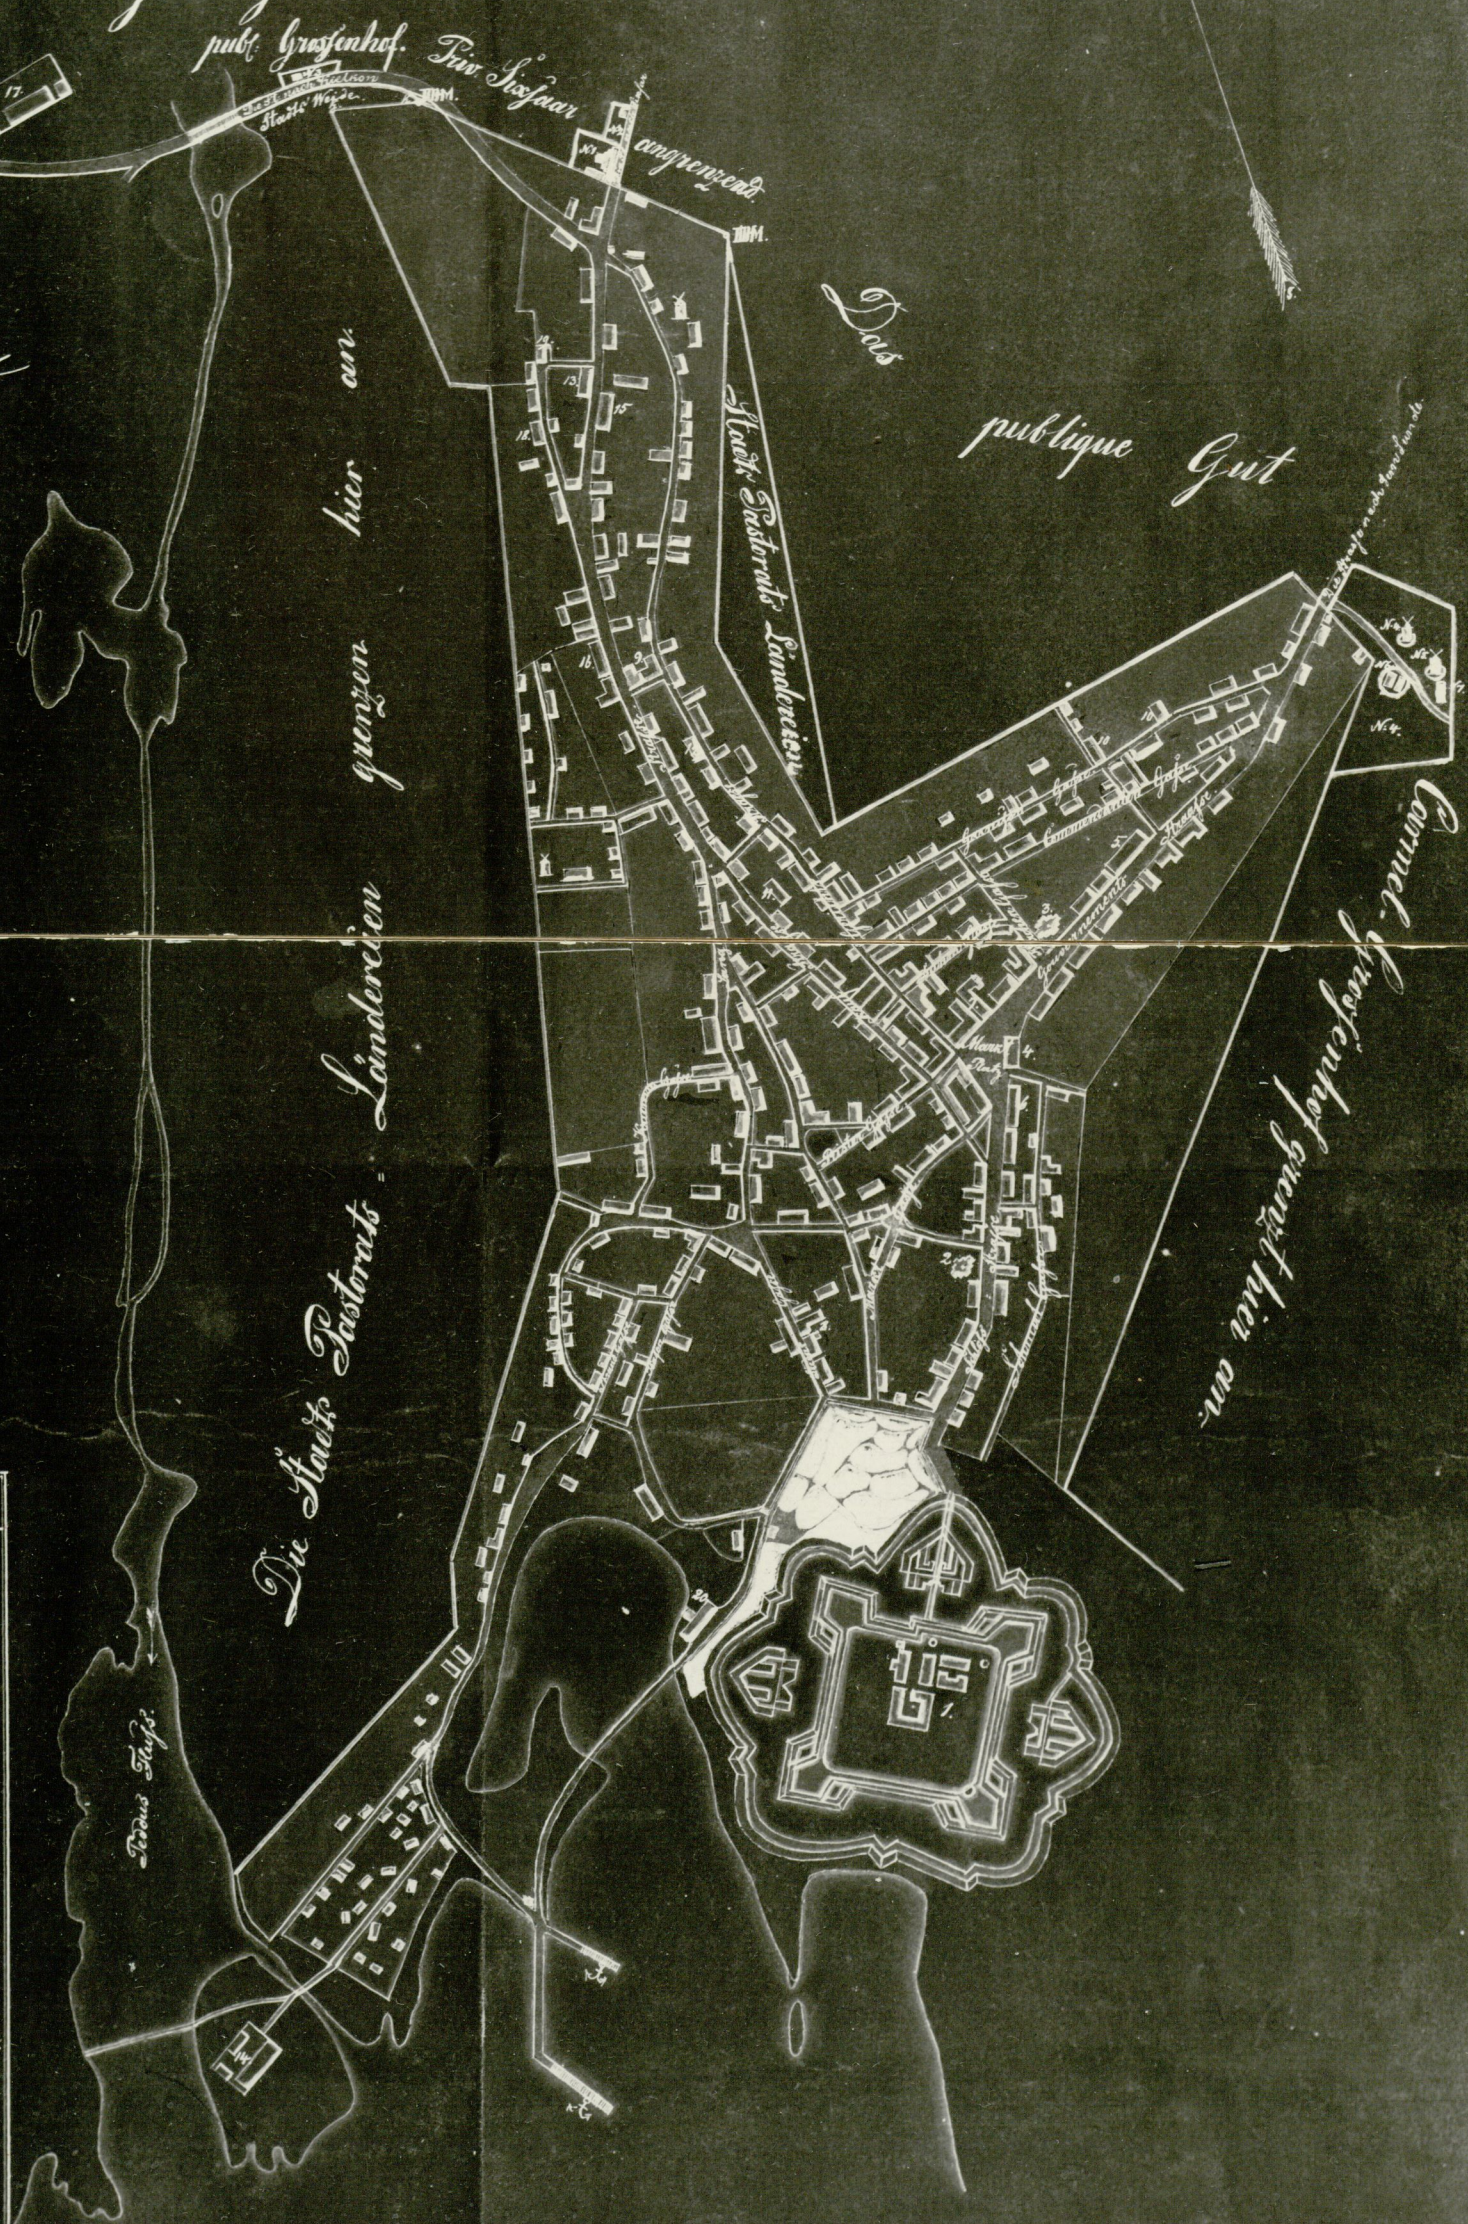
- Erklärung*
1. Die Festung.
  2. Orthodoxe griechische Kirche.
  3. Luthersche Kirche.
  4. Das Rathhaus.
  5. Herrns Gerichts Haus.
  6. Ritter Haus.
  7. Post Station.
  8. Post Famoschena.
  9. Gymnasium.
  10. zwei Lincken Elementar Schulen.
  11. Fächter Schule.
  12. Post Comtoir.
  13. Stadt Hospital.
  14. Land Hospital.
  15. Invaliden Caserne für unverheiratete.
  16. Invaliden Caserne für verheiratete.
  17. Caserne für verabschiedete Unter  
 melitär.
  18. Waisenhaus.
  19. Armenhaus.
  20. Badeanstalt.
- Anmerkung: Die Mühlen und Mühlenhäuser Nos. 6  
 von der Stadt liegen frey auf Staatsgrund,  
 umgrenzt von publ. Carmel. Grossen Hof.  
 Das Mühlenhaus No. 7 liegt auf publ.  
 Carmel. Grossen Hof's Grenze.*
